Comparación de los métodos PCI y VIZIR en la evaluación de fallas del pavimento flexible de la avenida Aviación de la ciudad de Juliaca

Mayuj Morales Colca

Juliaca, junio de 2019

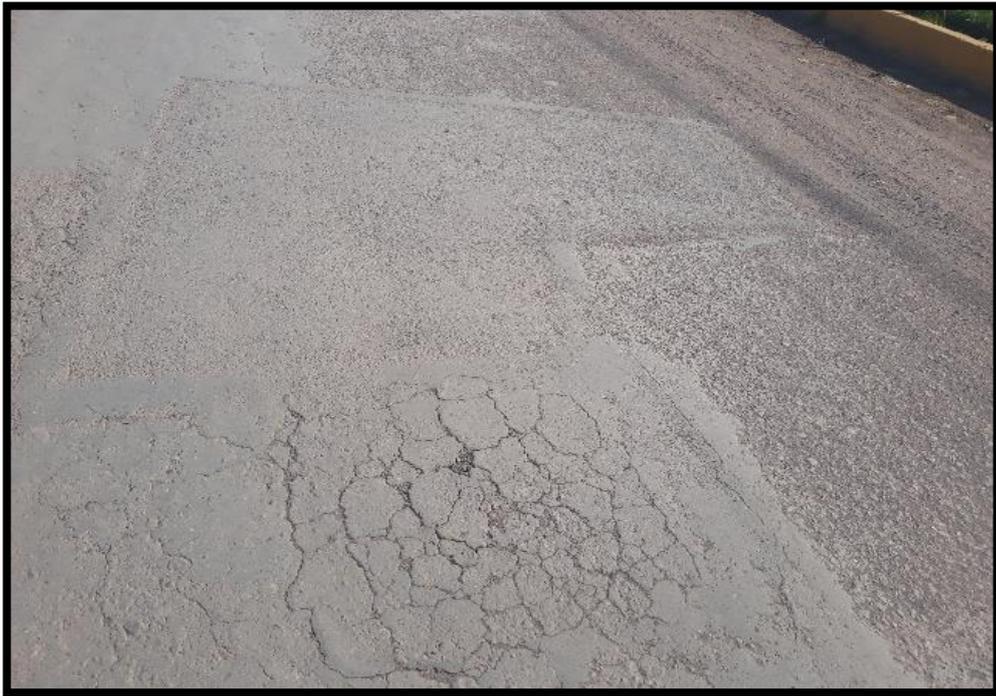
Fotografía 3. Presencia de falla tipo piel de cocodrilo con una severidad media.

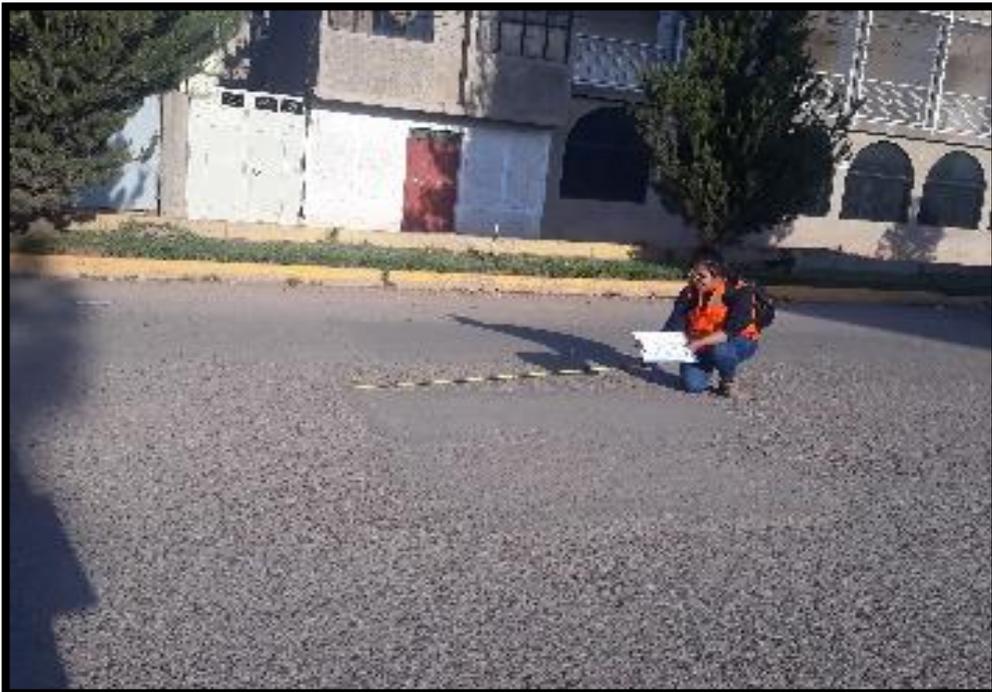
Fotografía 4. Medición de la falla tipo parcheo con un severidad leve.

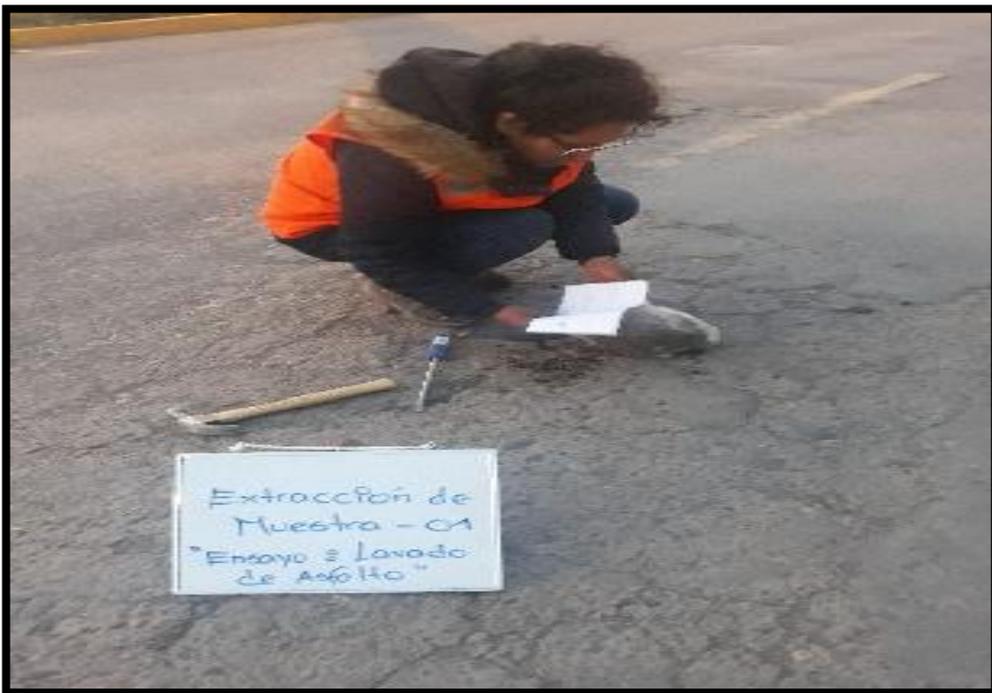
Fotografía 6. Extracción de muestra M-01 en una falla tipo piel de cocodrilo.

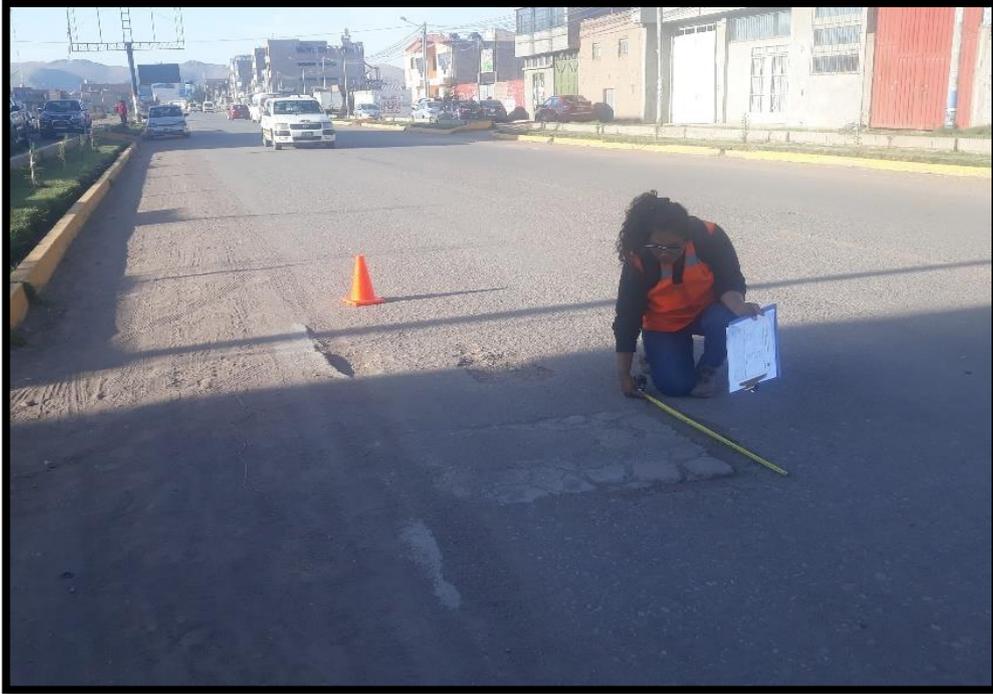
Fotografía 7. Evaluación de falla tipo parcheo de alta severidad.

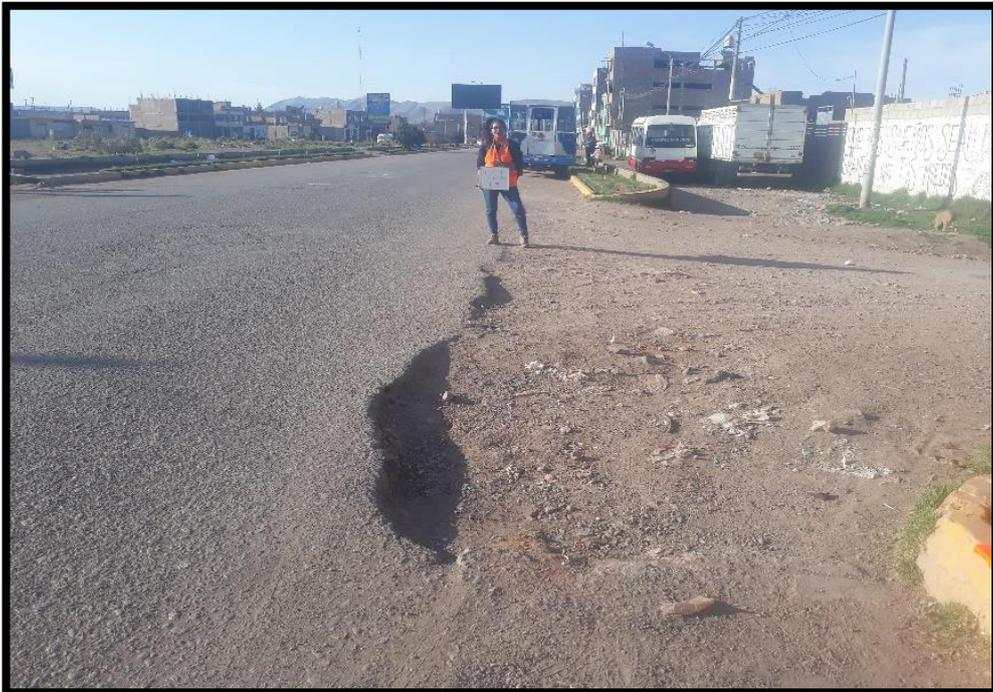
Fotografía 8. Tipo de falla grieta de borde inspeccionada en la av. Aviación.

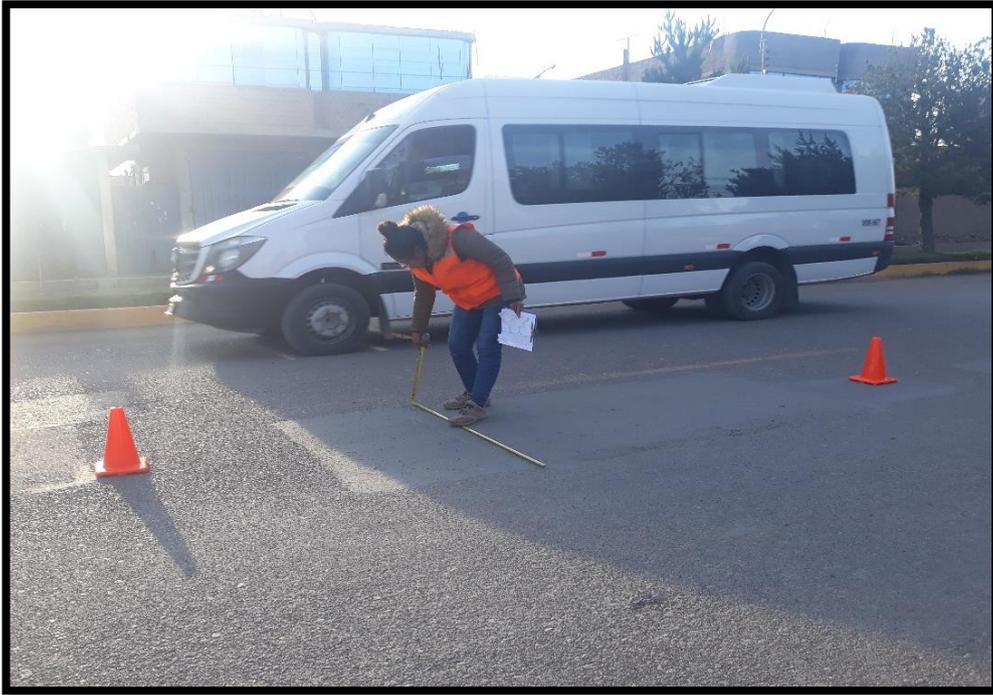
Fotografía 9. Medición de una falla tipo parcheo con severidad baja.

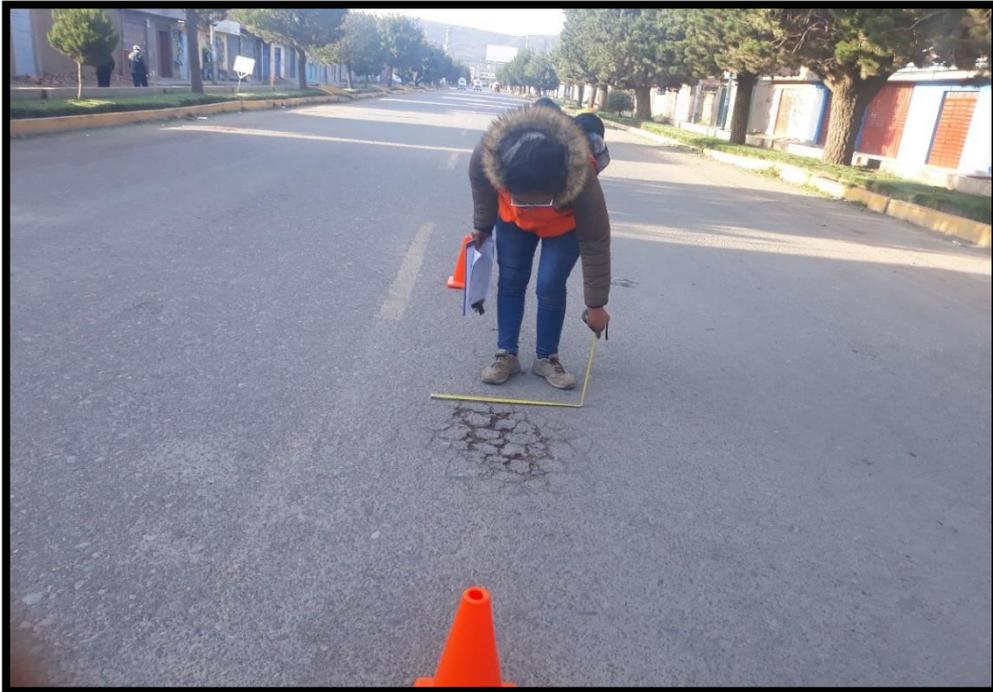
Fotografía 10. Falla inspeccionada tipo piel de cocodrilo en la avenida Aviación.
