**Evaluación de las fallas de la carpeta asfáltica mediante el método PCI en la Av.  
Circunvalación Oeste de Juliaca.**

Tesis para optar el título profesional de ingeniero civil

Bach. Dante Gregory Conza Ccopa.

Juliaca, octubre del 2016

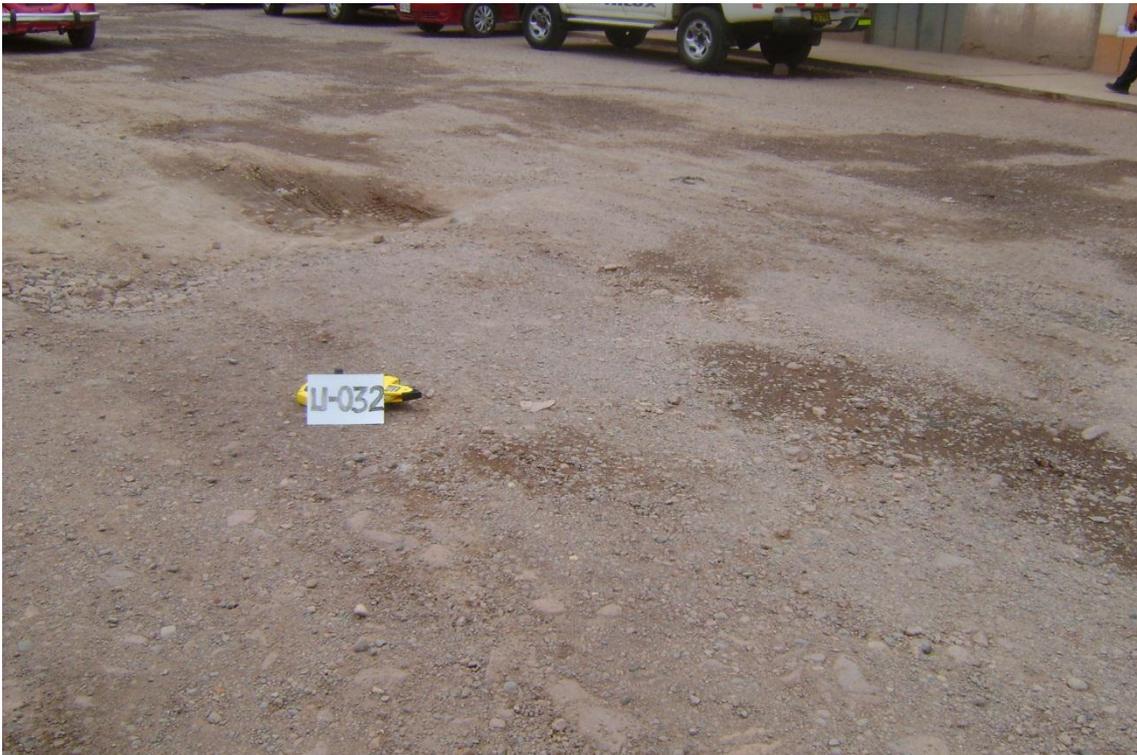
*Figura 1: Abultamientos y hundimientos U-032. Fuente: Elaboración propia*

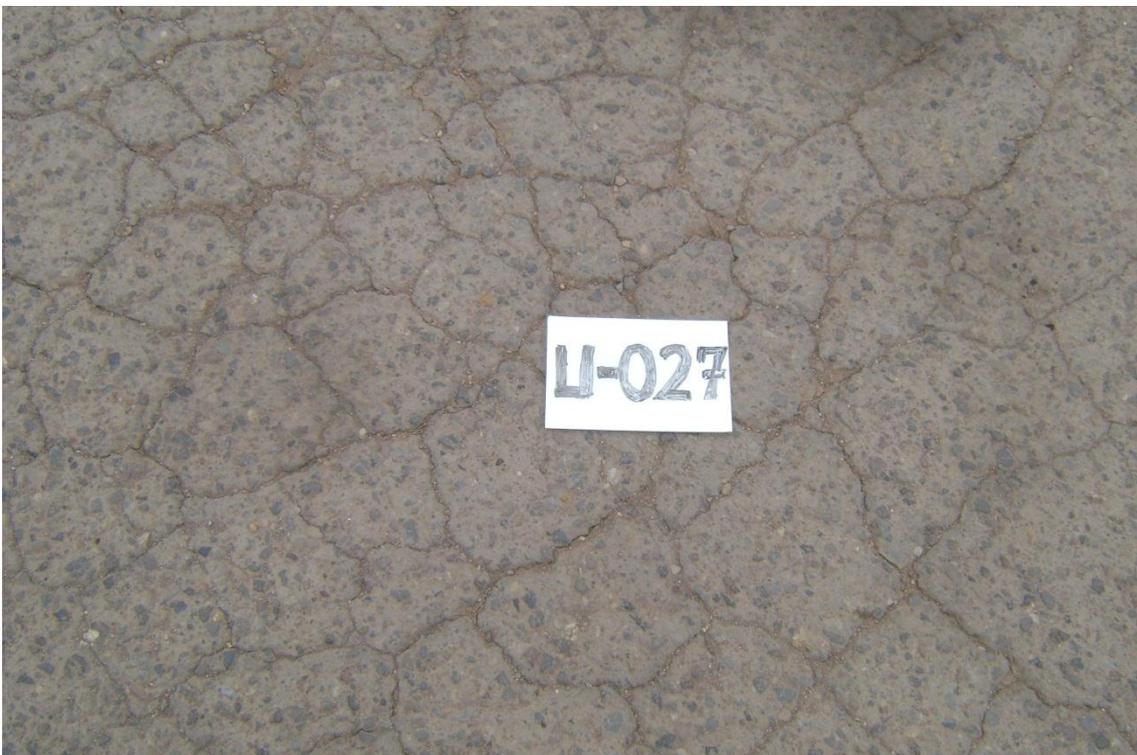
*Figura 2: Agrietamiento en bloque U-004, U-010, U-027, .Fuente: Elaboración propia*

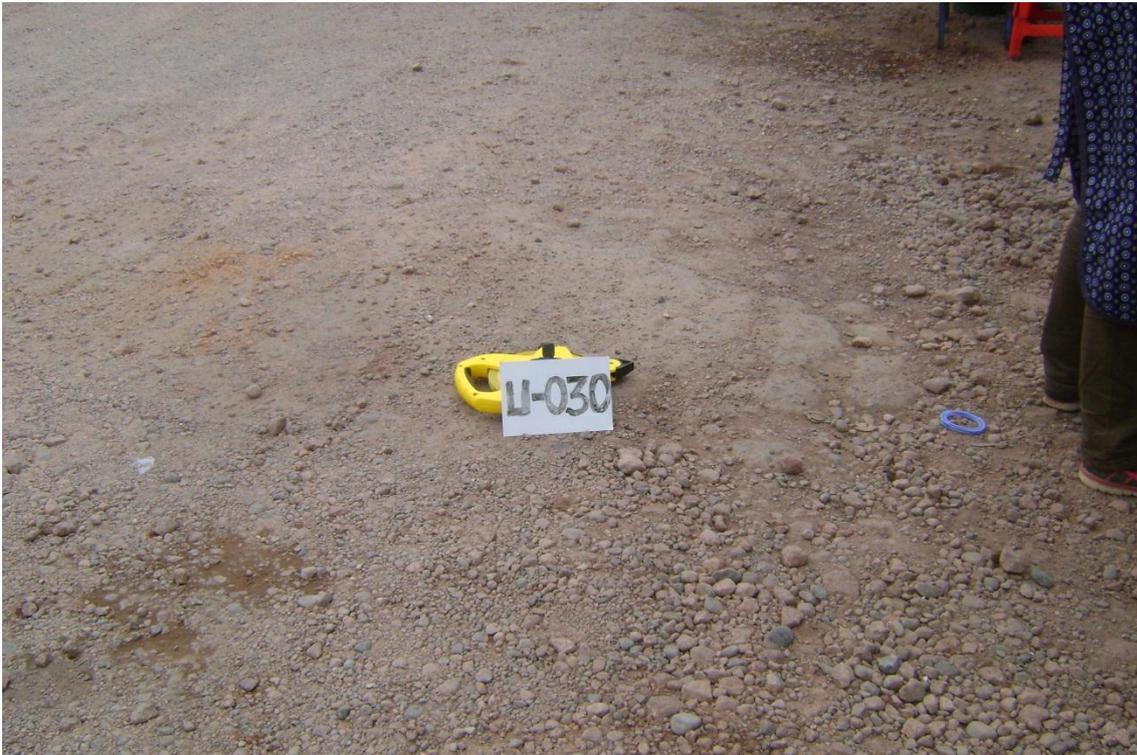
*Figura 3: Peladura por intemperismo U-028 hasta U-034, U-038 hasta U-044, U-046 hasta U-049, U-051 hasta U-053, U-055 y U-057. Fuente: Elaboración propia*

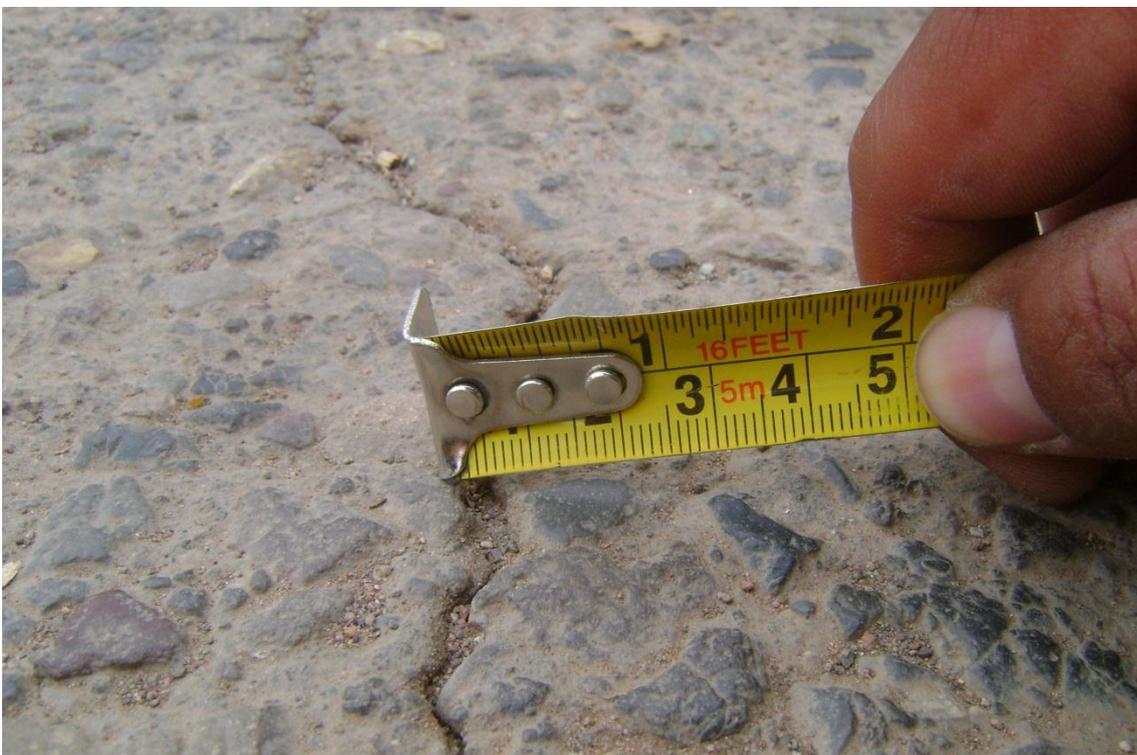
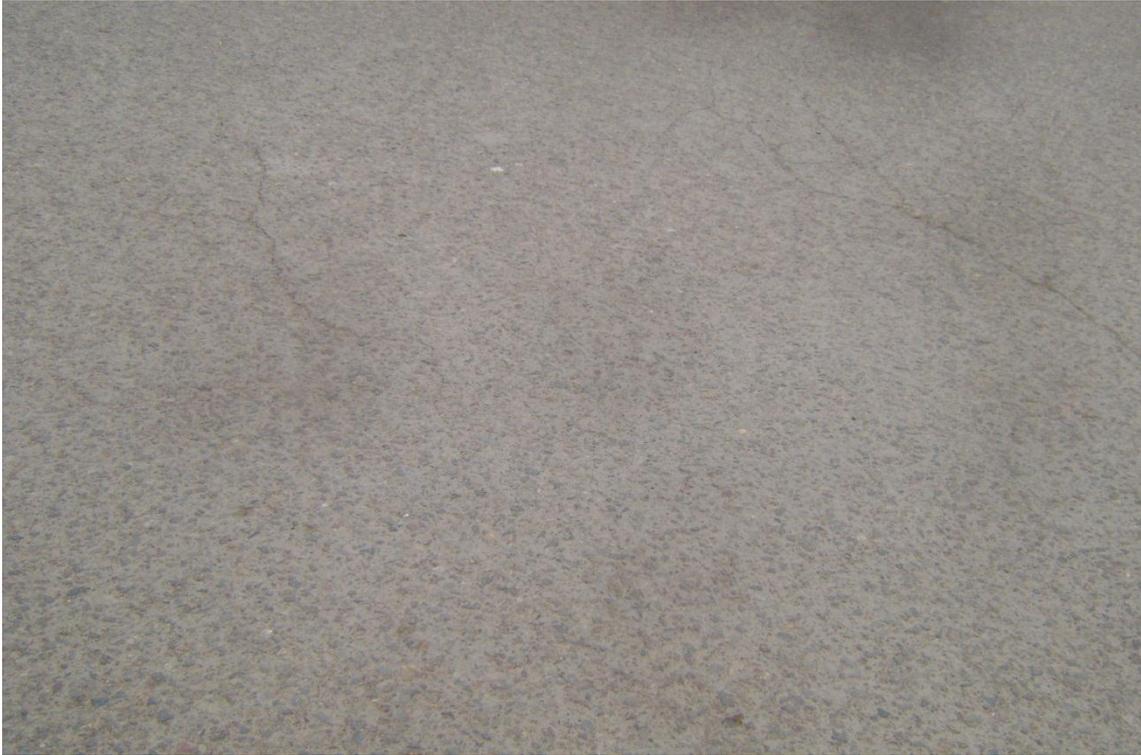
*Figura 4: Grietas longitudinales y transversales U-004 hasta U-010, U-014 hasta U-017, U-019 hasta U-020, U-022 hasta U-023, U-026 hasta U-028, U-037 y U-045. Fuente: Elaboración propia*

*Figura 5: Grietas longitudinales y transversales U-004 hasta U-010, U-014 hasta U-017, U-019 hasta U-020, U-022 hasta U-023, U-026 hasta U-028, U-037 y U-045. Fuente: Elaboración propia*

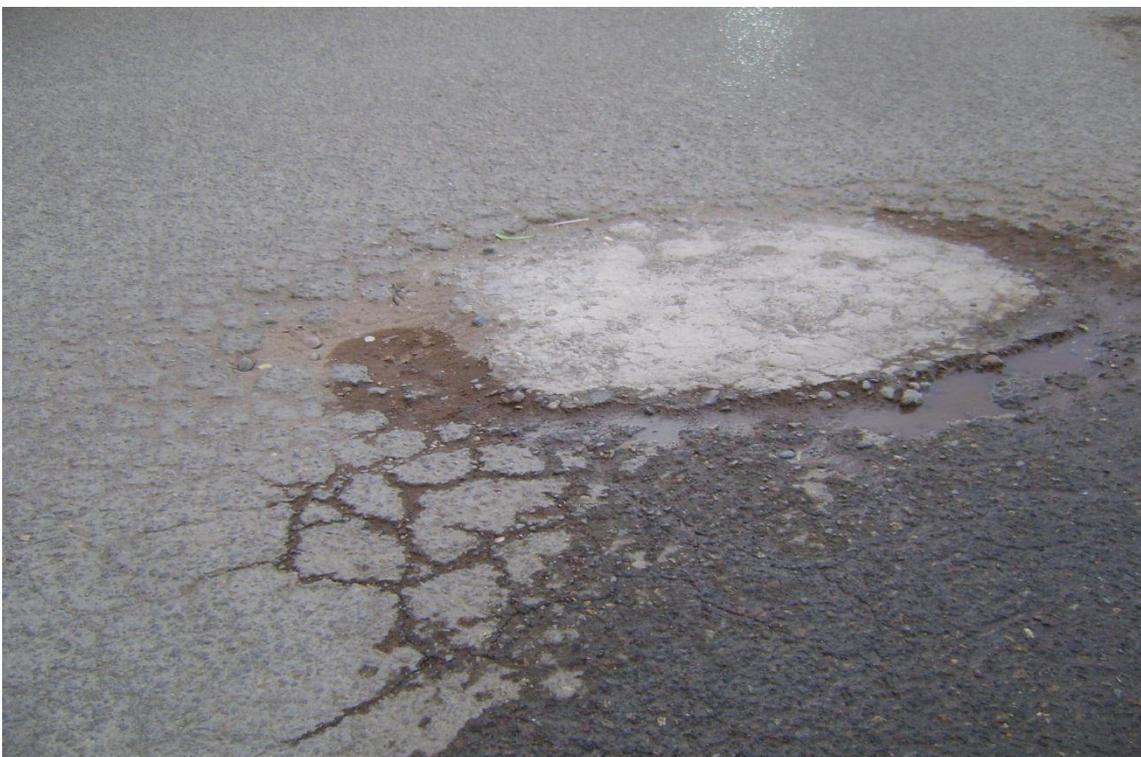
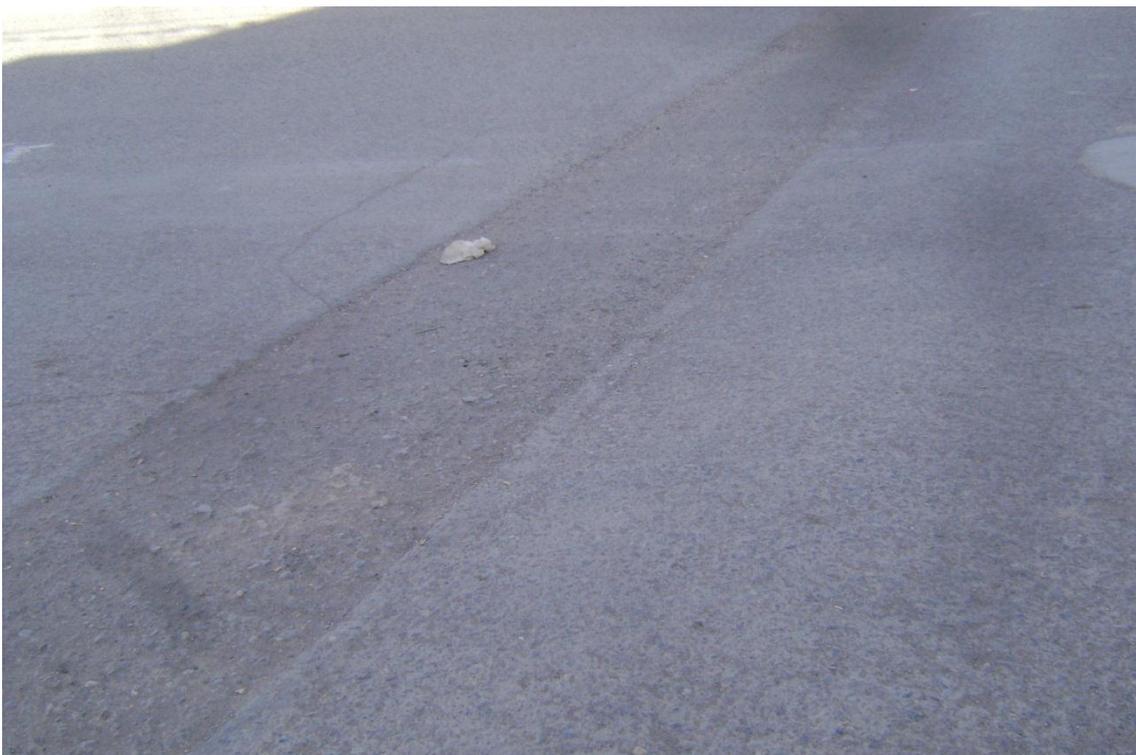
*Figura 6: Parcheo U-001, U-005, U-009, U-011, U-017, U-025, U-035, U-037, U-039, U-040 hasta U-042, U-047, U-050 hasta U-055 y U-057. Fuente: Elaboración propia*

*Figura 7: Parcheo U-001, U-005, U-009, U-011, U-017, U-025, U-035, U-037, U-039, U-040 hasta U-042, U-047, U-050 hasta U-055 y U-057. Fuente: Elaboración propia*

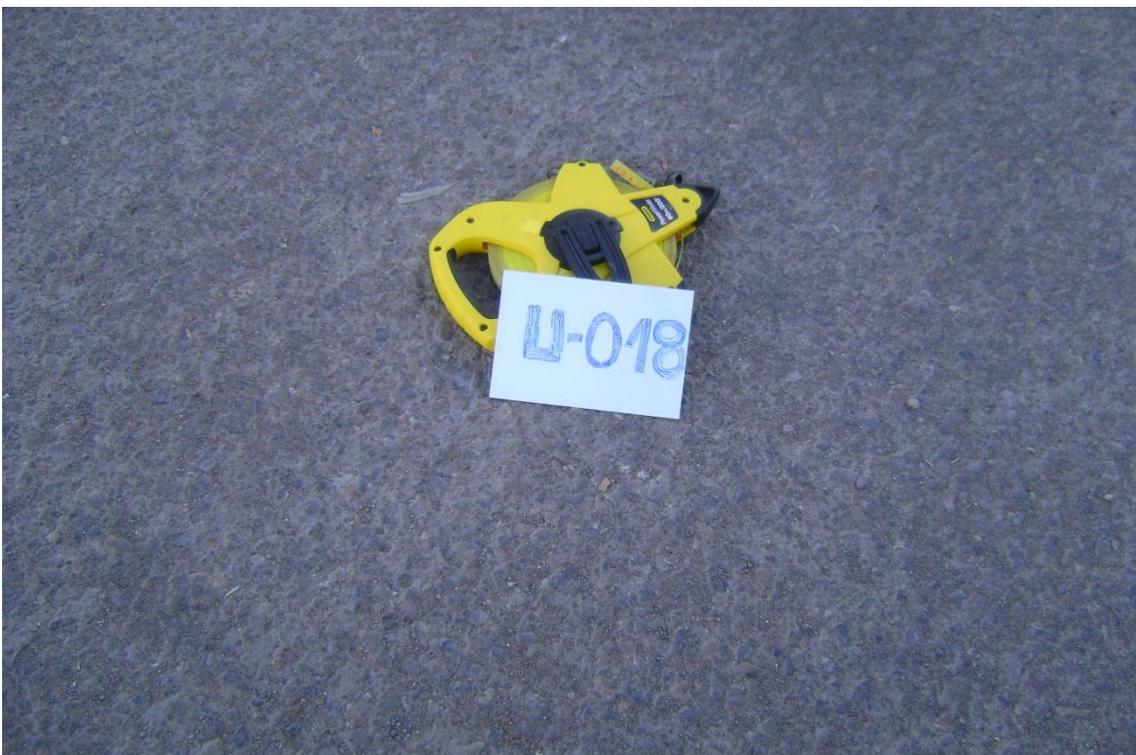
*Figura 8: Agregado pulido U-001, U-002, U-005, U-006, U-010 hasta U-024, U-026 hasta U-029, U-032 hasta U-040, U-042 hasta U-048, U-05 y U-053 hasta U-058. Fuente: Elaboración propia*

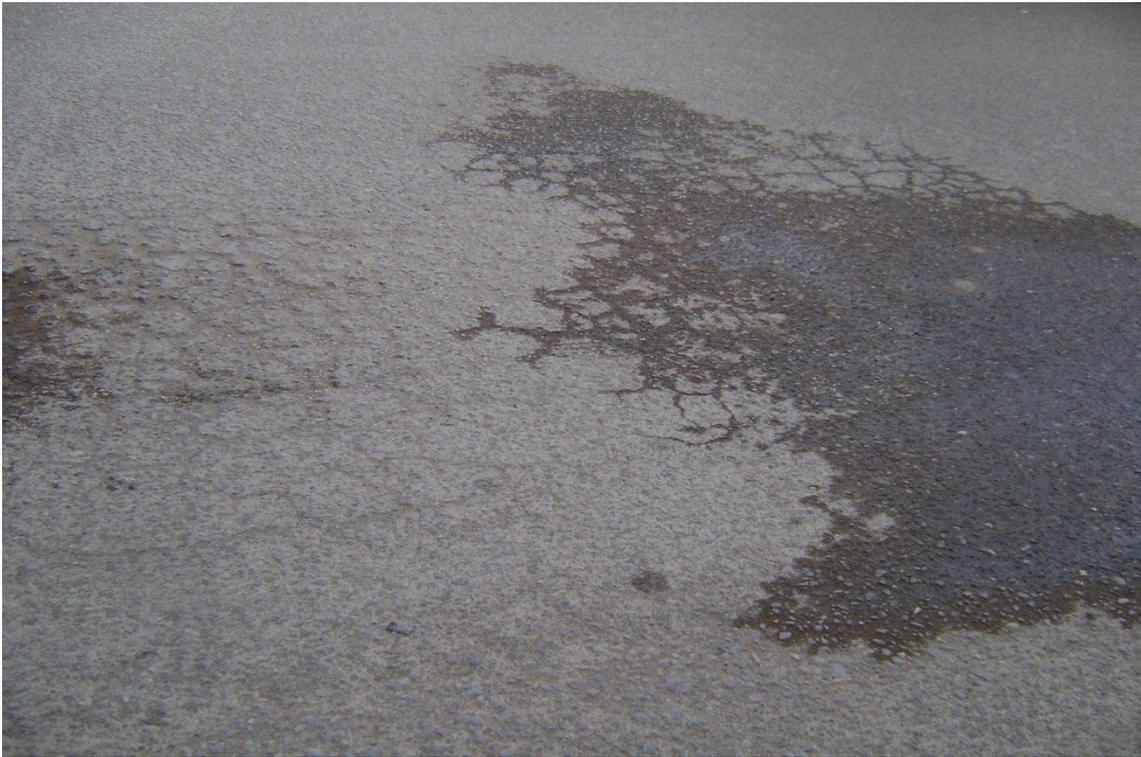
*Figura 9: Piel de cocodrilo U-007, U-020, U-022, U-024 hasta U-029, U-034, U-035, U-037 hasta U-040, U-042 hasta U-046, U-048, U-049, U-051, U-052 y U-054. Fuente: Elaboración propia*

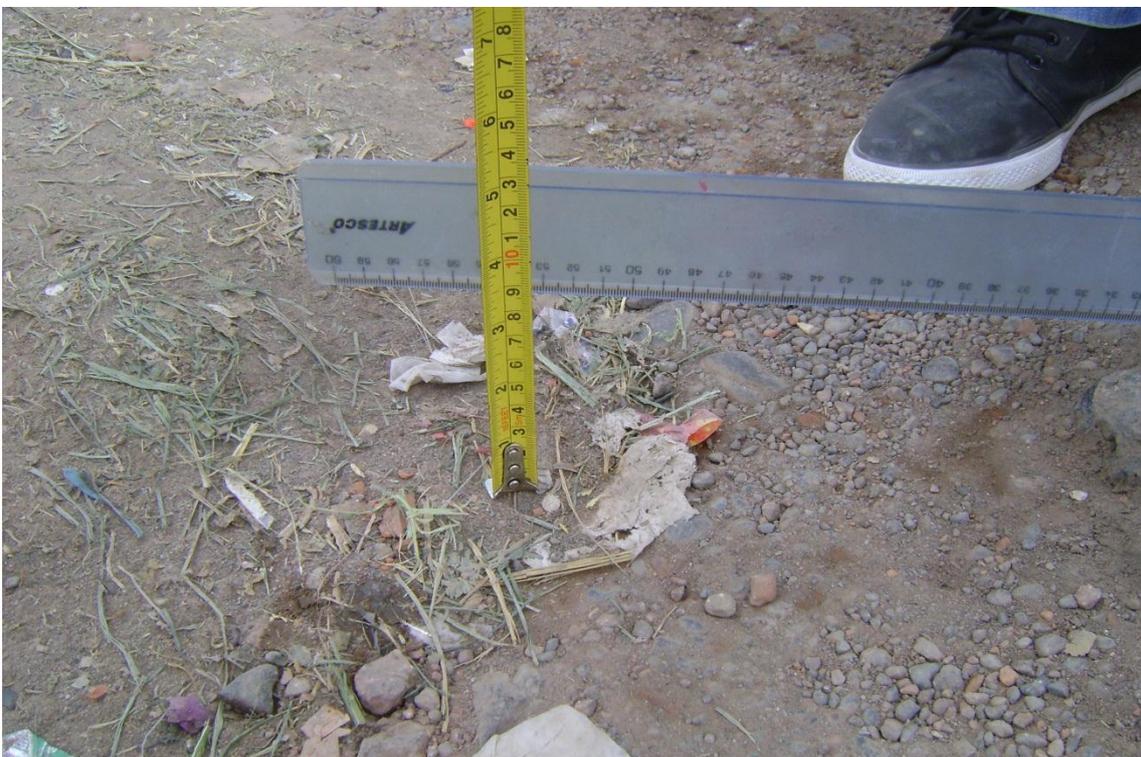
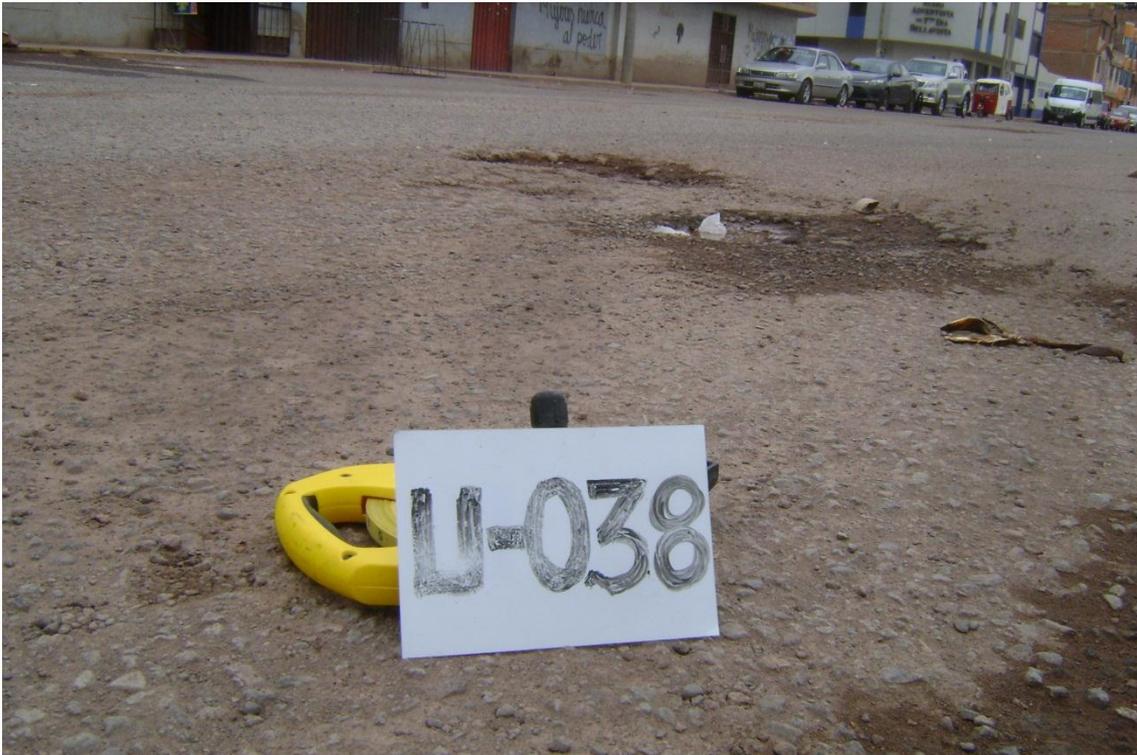
*Figura 10: Baches U-003, U-006, U-007, U-009, U-011, U-016, U-020, U-021, U-024, U-025, U-029, U-032 hasta U-035, U-037, U-38, U-040, U-041, U-043 hasta U-047, U-051, U-053, U-054 y U-056 hasta U-058. Fuente: Elaboración propia*

*Figura 11: Baches U-003, U-006, U-007, U-009, U-011, U-016, U-020, U-021, U-024, U-025, U-029, U-032 hasta U-035, U-037, U-38, U-040, U-041, U-043 hasta U-047, U-051, U-053, U-054 y U-056 hasta U-058. Fuente: Elaboración propia*
