**Determinación del estado de conservación del pavimento flexible
aplicando la metodología índice de condición del pavimento (PCI)
en la Vía Nazca - Cusco en tramos con climas diferentes en el año
2019**

Tesis para obtener el Título Profesional de Ingeniero Civil

Katy Raquel Leva Quispe

Lima, julio del 2020

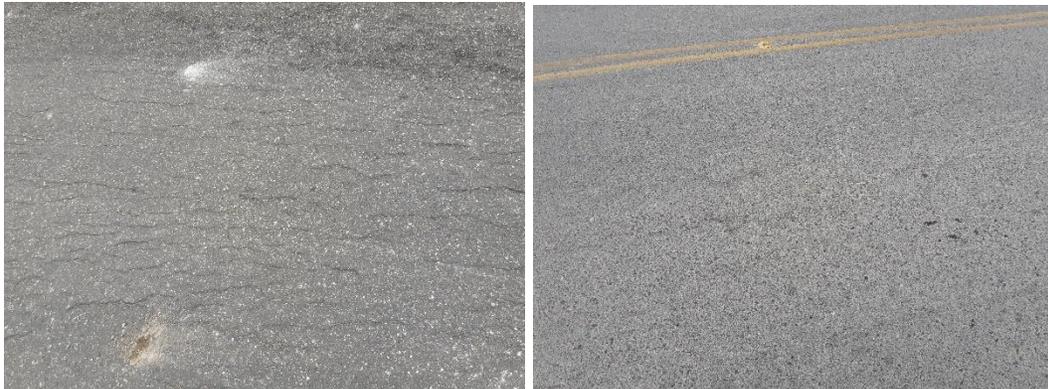
- a) Se ha encontrado 2 tipos de fallas, las cuales son: Piel de cocodrilo y peladura por intemperismo.

Figura 44: Fallas observadas en la unidad de muestreo 2

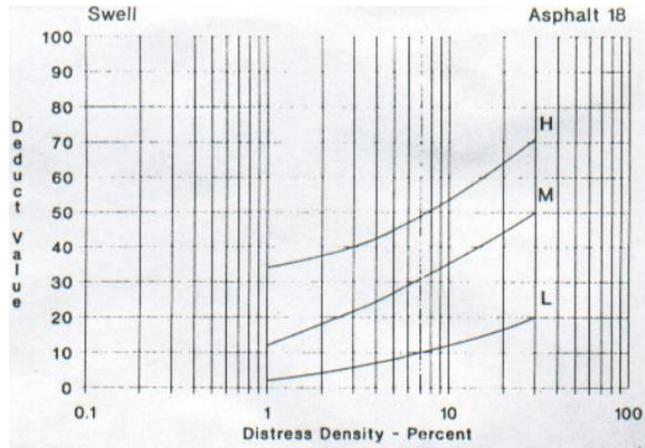
Figura 66: Hinchamiento

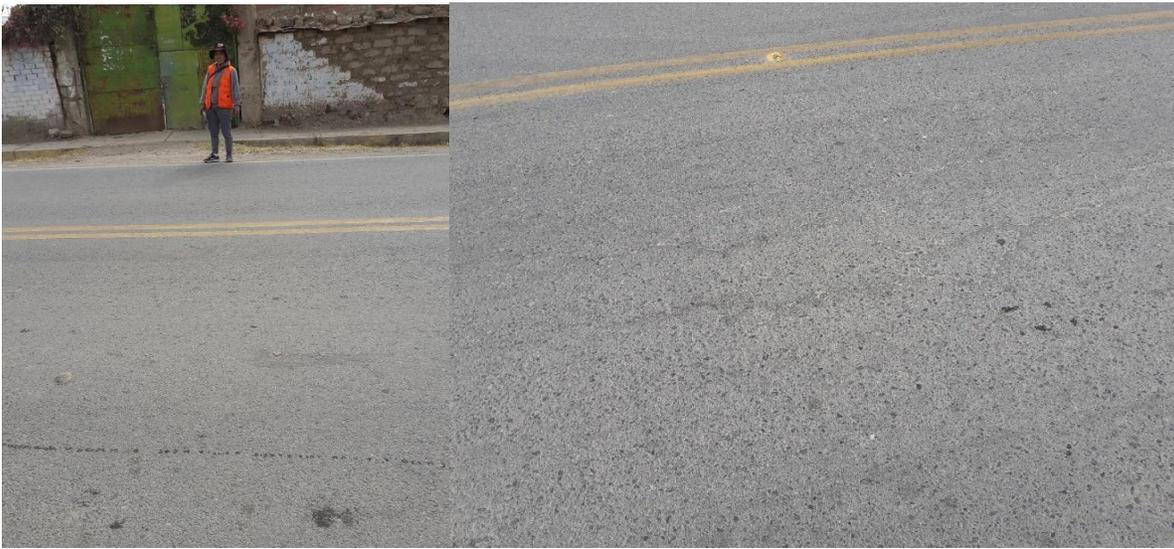
Figura 70: Peladura por intemperismo, unidad de muestreo 1

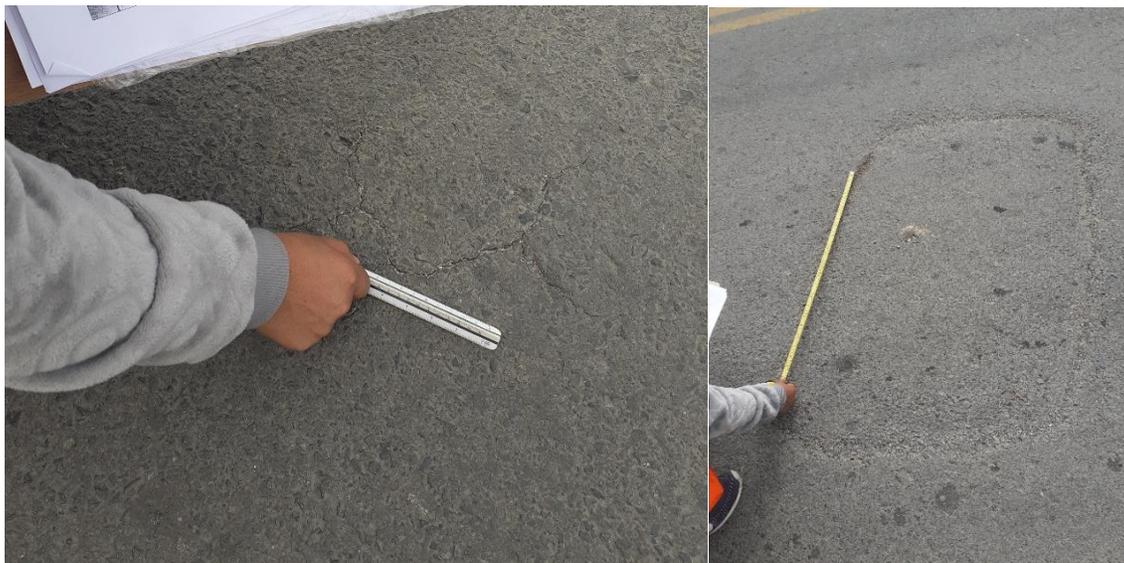
Figura 71: Fallas Piel de cocodrilo y parche, unidad de muestreo 2

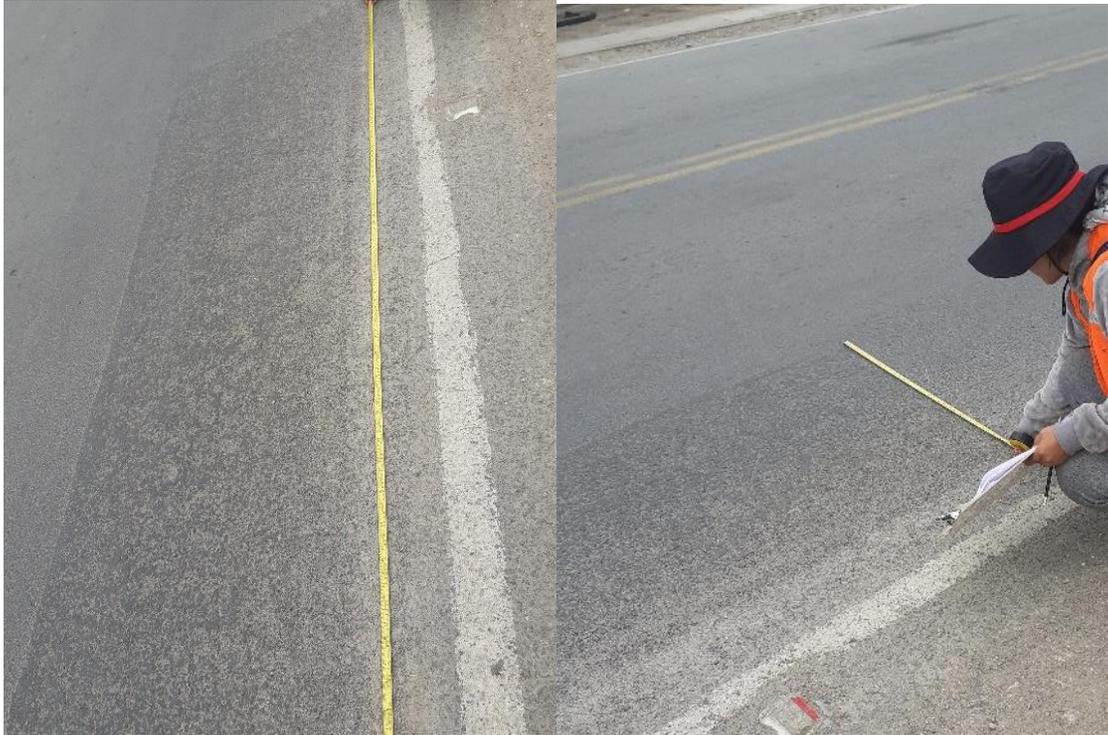
Figura 72: Parches y peladura por intemperismo, unidad de muestreo U6 y U7

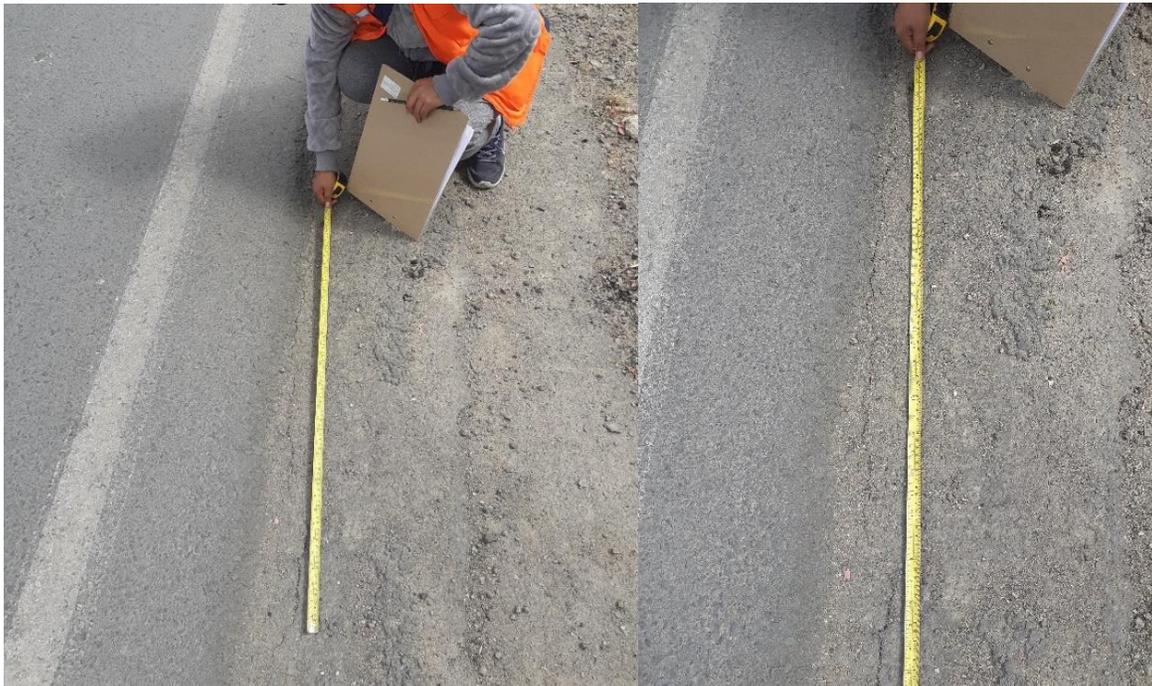
Figura 73: Fallas de borde, unidad de muestreo U13 Y 14

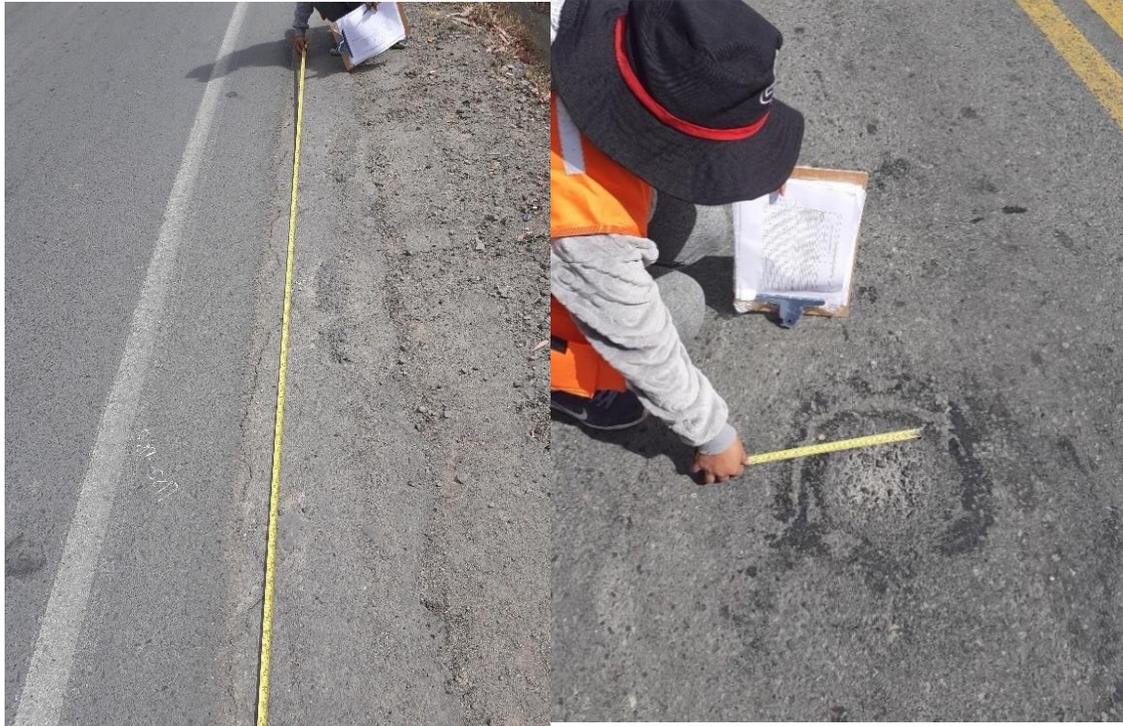
Figura 74: Fallas de borde y hundimiento, unidad de muestreo U8

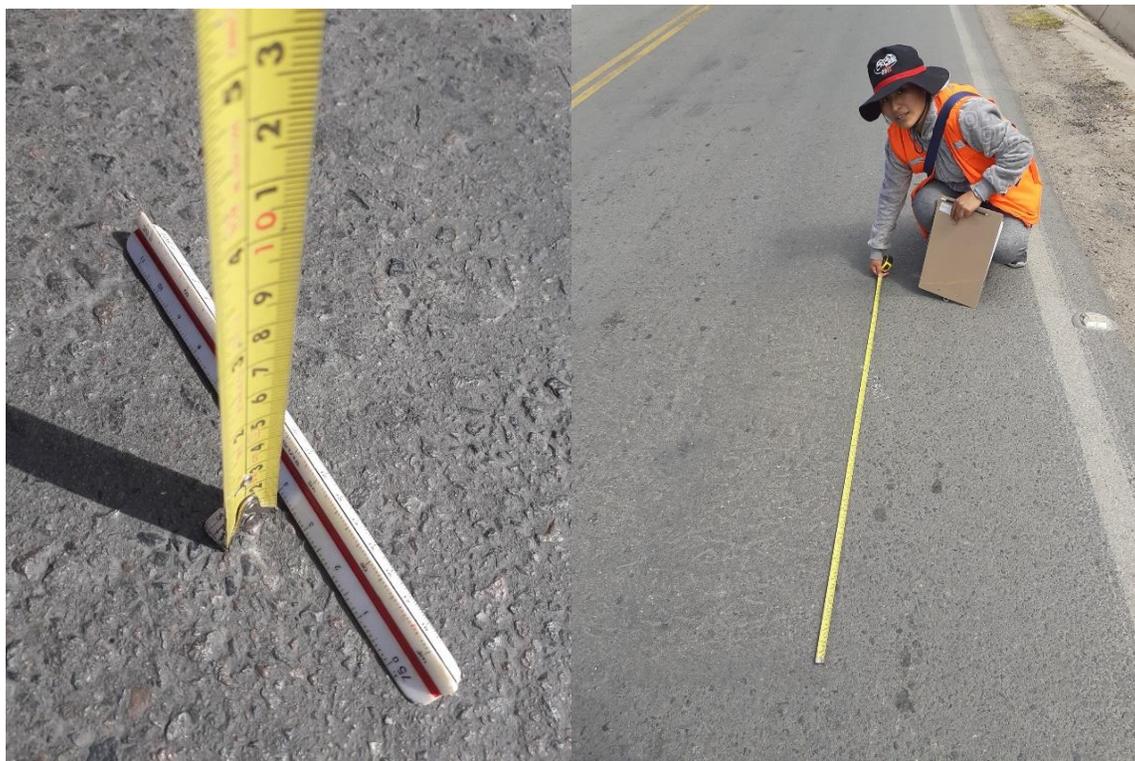
Figura 75: Peladura por intemperismo, unidad de muestreo U11

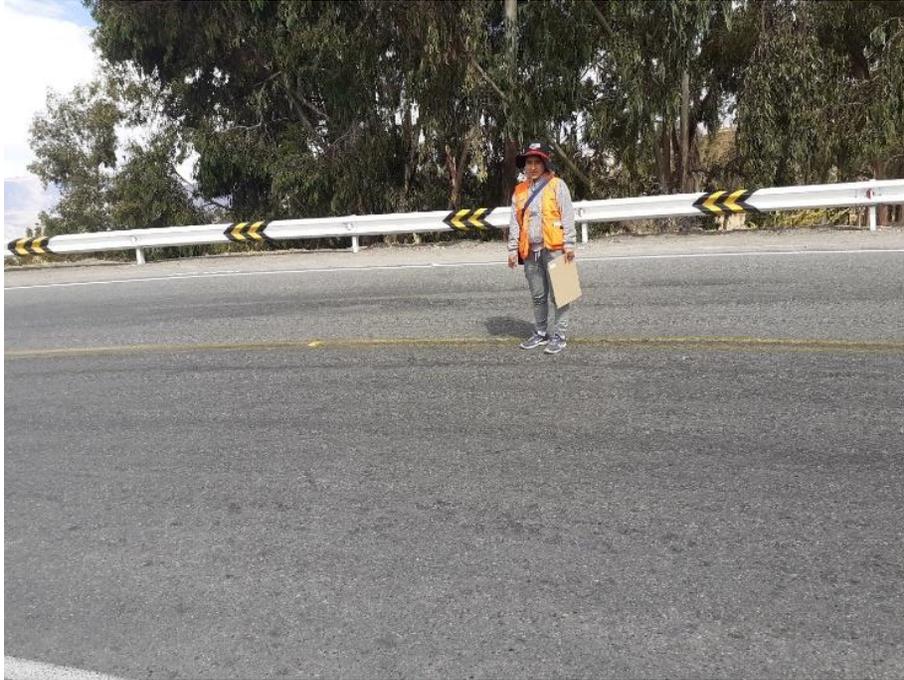
Figura 78: Peladura por intemperismo, unidad de muestreo U18

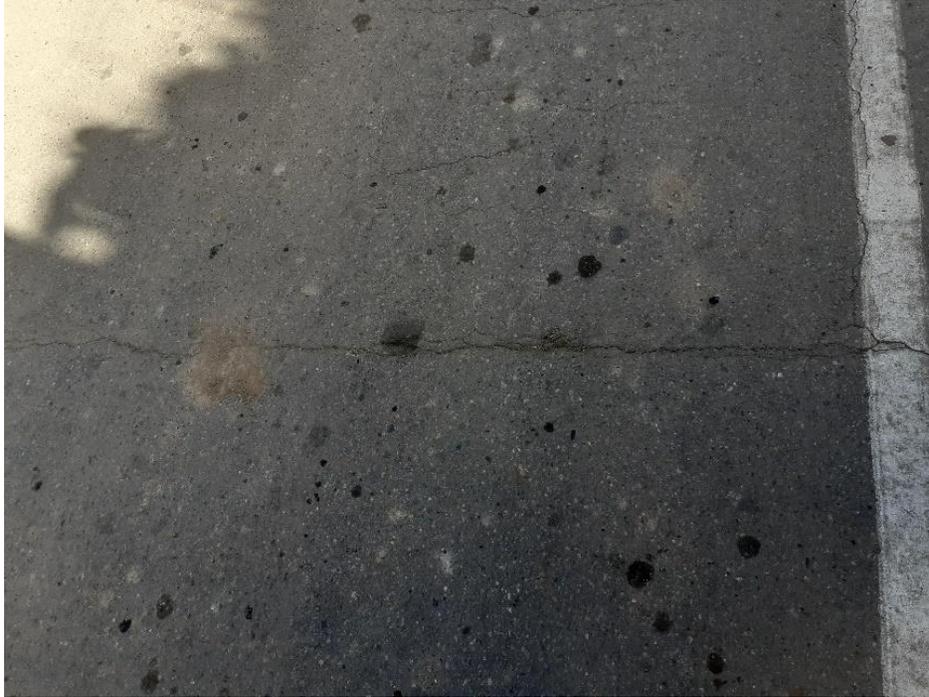
Figura 79: Fisuras longitudinales y transversales, unidad de muestreo U1

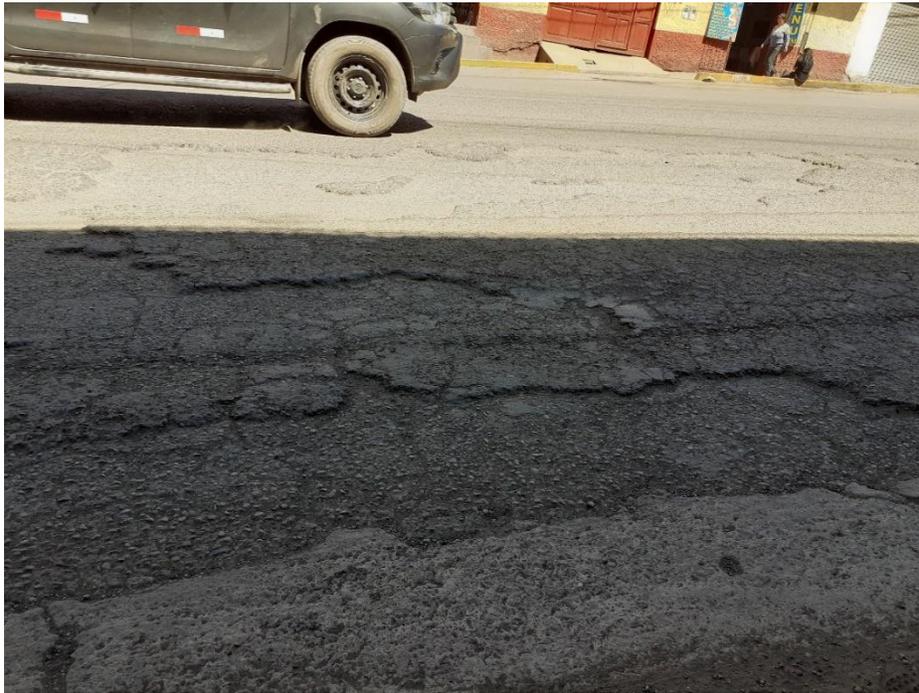
Figura 96: Piel de cocodrilo y fisuras en bloque, unidad de muestreo U2
