**UNIVERSIDAD PERUANA UNIÓN**  
FACULTAD DE INGENIERIA Y ARQUITECTURA  
Escuela Profesional de Ingeniería Civil

**Evaluación del deterioro del pavimento asfáltico en el tramo  
Ramal de Aspuzana-Nuevo Progreso, mediante la metodología  
VIZIR en el año 2021**

Tesis para obtener el Título Profesional de Ingeniero Civil

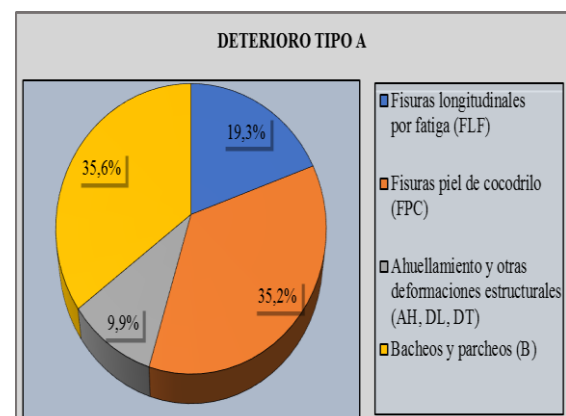
En el recorrido del tramo evaluado se han encontrado deterioros de tipo A (degradación estructural) y de tipo B (degradación funcional), de los cuales las fallas de tipo A que presentan mayor incidencia son los deterioros de bacheo y parcheo (B) con 35.6 % como se observa en la Figura 5 y las fallas de tipo B que presenta mayor incidencia es el deterioro de pulimentos de agregados (PU) como se observar en la figura 6.

Figura 5 Deterioros de tipo A registrados en el tramo de estudio.

Los deterioros que más afectan a la condición del pavimento en el tramo evaluado en función al grado de incidencia son: Del tipo A están los Bacheos y Parcheos (B) con 35.6 % esto es debido al mantenimiento rutinario de sello de grietas con asfalto y arena, también están las Fisuras de piel de cocodrilo (FPC) con 35.2 % entre sus causas posibles esta la alta exposición a la humedad, drenaje deficiente y errores en el proceso constructivo. Del tipo B el deterioro que más afecta la condición del pavimento de acuerdo a su grado de incidencia es el pulimento de agregados (PU) con 37.2 % entre sus posibles causas esta la alta exposición a la humedad.

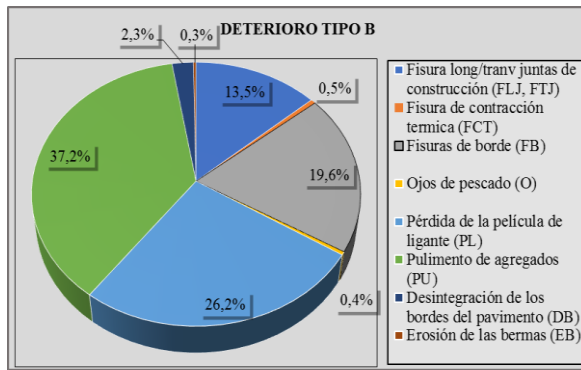
Figura 6. Deterioros de tipo B registrados en el tramo de estudio.

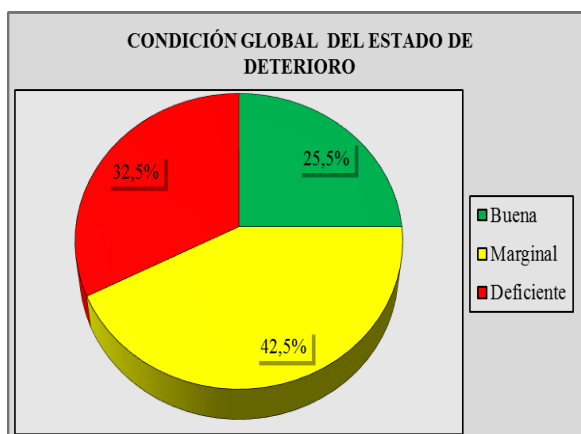
El tramo evaluado presenta un estado de deterioro marginal o también considerado regular según los siguientes porcentajes obtenidos del Índice de deterioro superficial (Is): Categoría buena 25.0%, categoría marginal 42.5% y categoría deficiente 32.5%.

Figura 7. Condición global del estado de deterioro del pavimento asfáltico en el tramo evaluado.

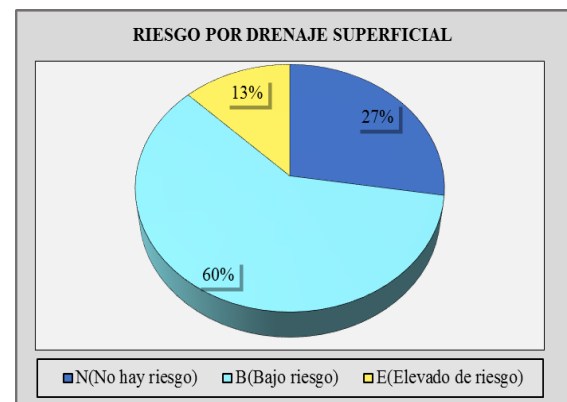
La inspección de la condición del drenaje superficial se realizó en los 100 metros de acuerdo a los tramos que evalúa la condición del pavimento de los cuales se obtuvo que la condición de drenaje superficial está en bajo riesgo según los siguientes resultados de incidencia: Bajo riesgo 60 %, No hay riesgo 27% y Elevado riesgo 13%.

Figura 8. Valores de riesgo por drenaje superficial en la zona de estudio.

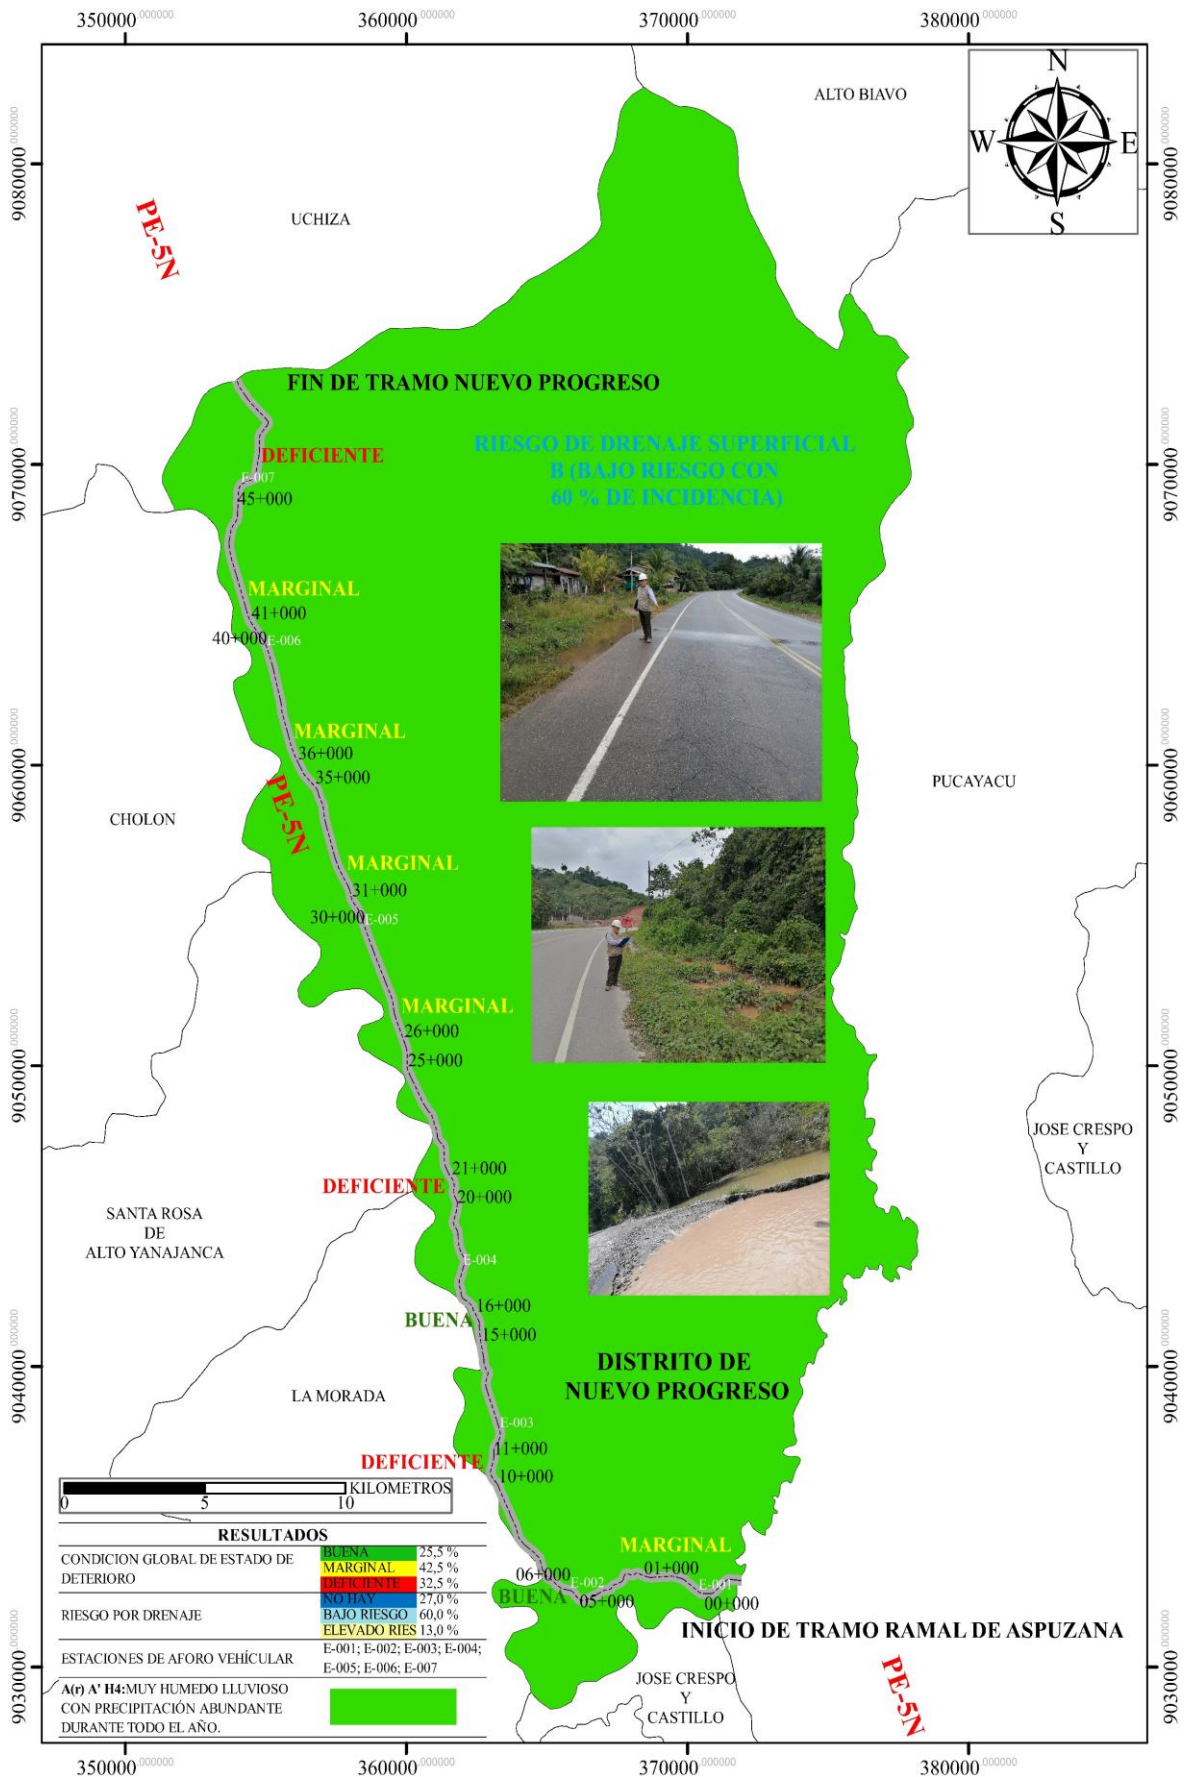
El mapa del estado de deterioro del pavimento en el tramo evaluado contiene los resultados del estado de deterioro del pavimento evaluado con la metodología VIZIR, descritos por colores, el color verde representa al estado bueno, el color amarillo representa al estado marginal y el color rojo representa el estado deficiente. Describe los niveles de riesgo por drenaje superficial, el color azul representa que no hay riesgo, el color celeste representa que el riesgo es bajo y el color amarillo claro representa el elevado riesgo. Además, presenta el clima y la ubicación de las estaciones donde se realizó el conteo vehicular de acuerdo a su código de estación.

Figura 9. Mapa del estado de conservación.
