**Condición superficial del pavimento en la avenida Cusco de la
Ciudad de Tacna-Perú con fines de mantenimiento**

Tesis para obtener el Título Profesional de Ingeniero Civil

Henry Junior Calizaya López

Juliaca, mayo del 2022

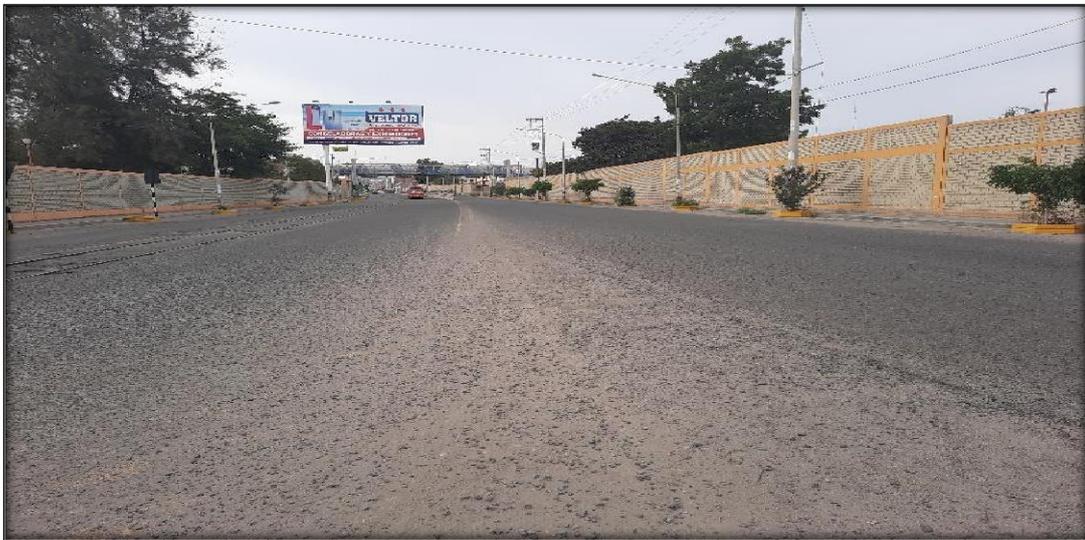
La Avenida Cusco, en el tramo de la Av. Grau (Prog. 0 + 000), hasta la Av. Jorge Basadre (Prog. 1 + 165), presenta una superficie de rodadura de pavimento flexible, con tratamiento superficial concreto asfáltico.

Figura 2. Superficie de rodadura Av. Cusco, tramo Av. Grau hasta la Av. Jorge Basadre.

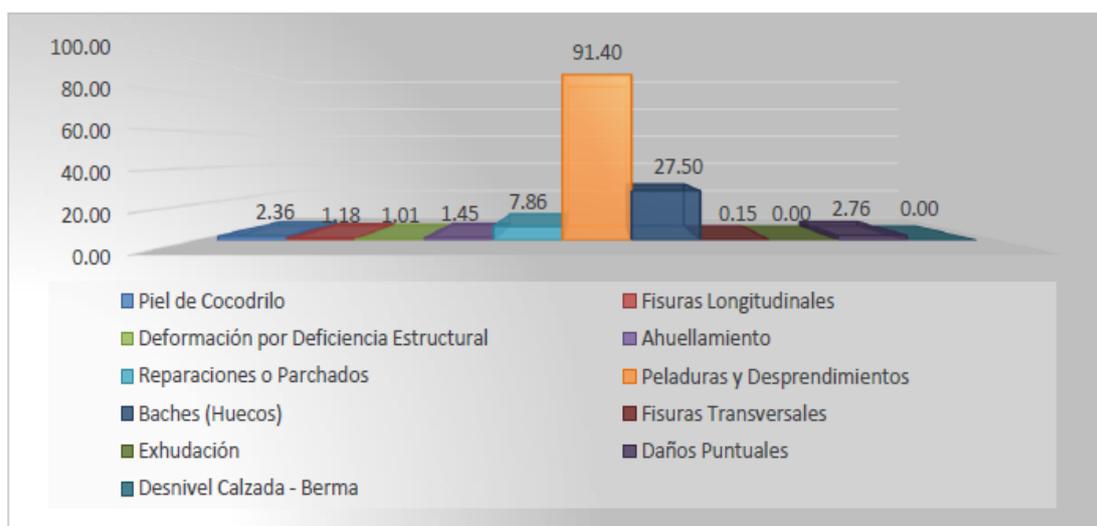
Figura 7. Epp por cada falla o deterioro en la Av. Cusco.

En los tramos evaluados podemos concluir que la falla más predominante es la Peladura y Desprendimiento teniendo un promedio de 91.40% del total de área evaluada en los 6 tramos, seguidamente de los Baches que se presentan dando un promedio de 27.5 baches en un area un área promedio de 2964 metros cuadrados, también se presentan fallas en la calzada como Piel de Cocodrillo, Fisuras Longitudinales, Deformación por Deficiencia Estructural, Ahuellamiento, Reparaciones o Parchados, Fisuras Transversales pero en menor porcentaje promedio de extensión con respecto al área total de la vía evaluada, no se presentan fallas de Exudación, para el caso de las bermas solo se presencia Daños Puntuales con un porcentaje promedio de 2.78% en el área promedio total de los 6 tramos evaluados.
