Análisis del comportamiento en la subrasante de un pavimento flexible convencional, red vial San Juan del Oro – Quispicanchis, Puno

Tesis para obtener el Título Profesional de Ingeniero civil

Juliaca, noviembre de 2022

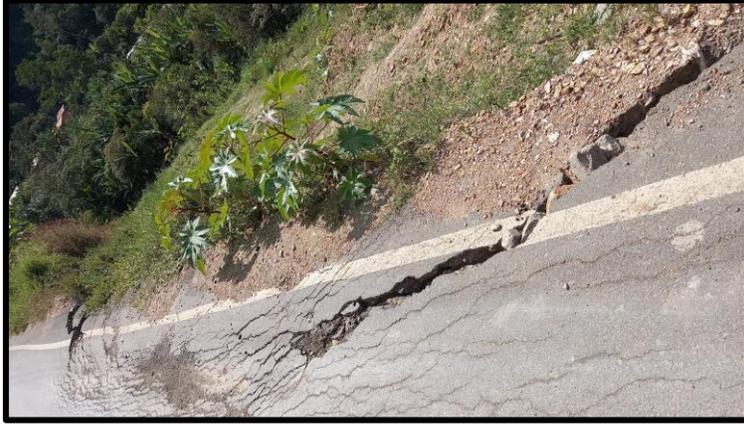
Figura 1. Falla del pavimento flexible en la vía San Juan del Oro a Quispicanchis

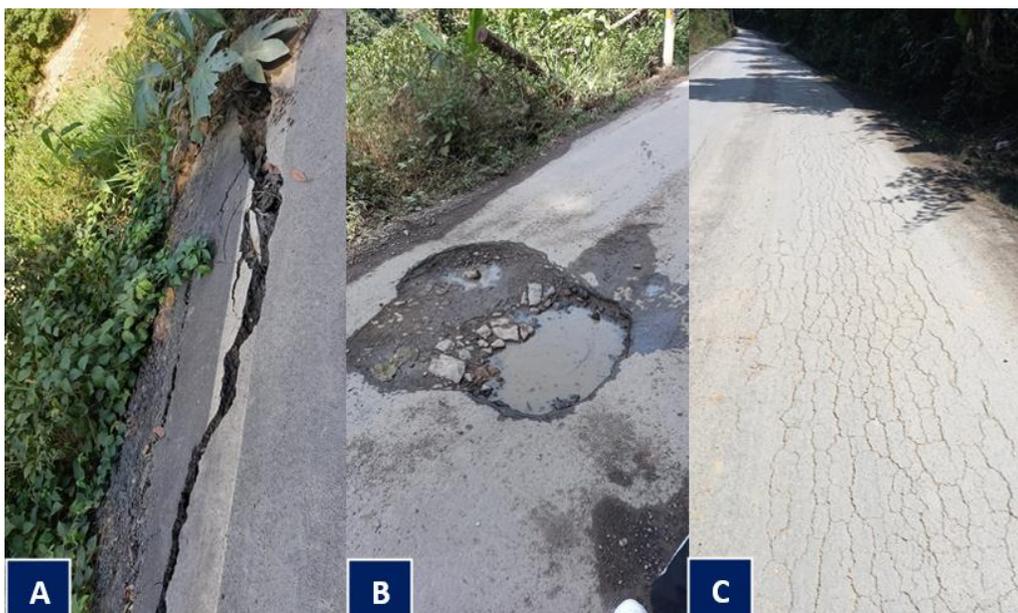
Los tipos de fallas en la vía surgieron en los bordes del pavimento flexible del tramo, y existe una inestabilidad de los suelos, las cuales generan asentamientos y deslizamientos de la estructura existente. También se observó deterioro en la carpeta asfáltica por la alta humedad

de la zona, el tráfico continuo de vehículos, el clima cambiante del lugar, entre otros. A continuación, se muestran algunas imágenes que demuestra las fallas mencionadas.

Figura 7. Fallas y deterioros del pavimento flexible

Nota: A: Falla por fisuras y agrietamiento, B: Deterioro por surgimiento de huecos, C: Deterioro por la formación de piel de cocodrilo

Con las imágenes presentadas y mediante una observación directa se estimó un aproximado de 40% de fallas del total del tramo que es 3.443 kilómetros representando el 100%, de acuerdo al valor estimado la vía requiere de una evaluación inmediata tanto de la subrasante, la estructura del pavimento y factores externos que podrían desgastar la estructura, en la presente investigación únicamente se evaluó la subrasante ya que es el soporte de la estructura.

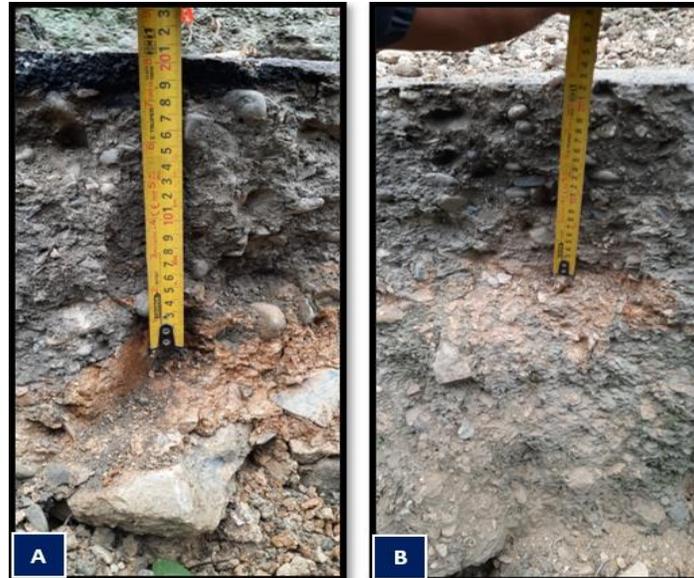
**Figura 14.** Espesores de la estructura de pavimento; A: Calicata 01 y B: Calicata 02

En la Figura 14 se muestran los perfiles estratigráficos de las dos calicatas aperturadas manualmente para obtener el material de la estructura de pavimento, en la primera calicata se muestra que la dimensión total de la estructura de pavimento es de 21.00 cm y en la segunda calicata presenta una dimensión total de 22.5 cm, se tiene una capa de asfalto y una capa de base, por debajo encontramos la subrasante, el material de carpeta asfáltica y la base fueron analizadas en laboratorio, los resultados obtenidos del material extraído de la estructura se muestran en la siguiente tabla:

En cuanto a la estructura del pavimento se concluye que la base colocada no cumple con los parámetros mínimos de índice de plasticidad y de CBR, sin embargo, el material sería apta para una capa de subbase, de acuerdo a las dos calicatas realizadas existe una sola capa por debajo de la carpeta asfáltica, la cual se ensayó en laboratorio. el contacto de la base con la subrasante no mantiene la estabilidad por la sobrecarga e incluso llega a infiltrarse y mezclarse con la base, a causa de ello ocurre el deterioro y falla del pavimento, además existe una

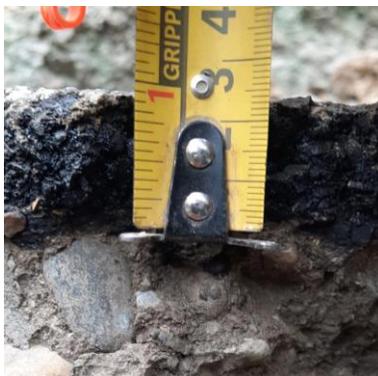
Figura 15. Espesor de la carpeta asfáltica

En la Figura 15 se muestra la capa asfáltica del tramo de estudio, el cual presenta un espesor de una pulgada aproximadamente, el cual se regó por la superficie de una base debidamente compactada tal como se muestra en la imagen.

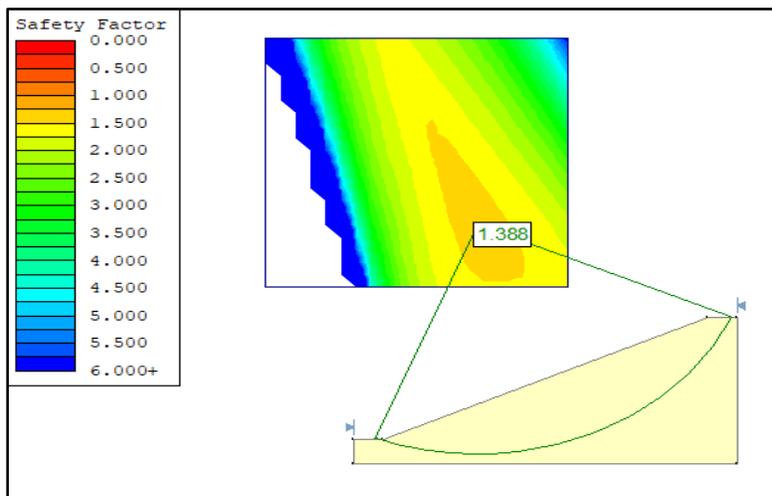
Figura 17. Factor de seguridad hallado mediante el software Slide 6.0

En la Figura 16 se muestran las propiedades del material colocados conforme a los resultados de laboratorio en el software para determinar el factor de seguridad del talud mediante Mohr-Coulumb, la cual se muestra en la Figura 17, donde nos resulta un FS=1.388, conforme al

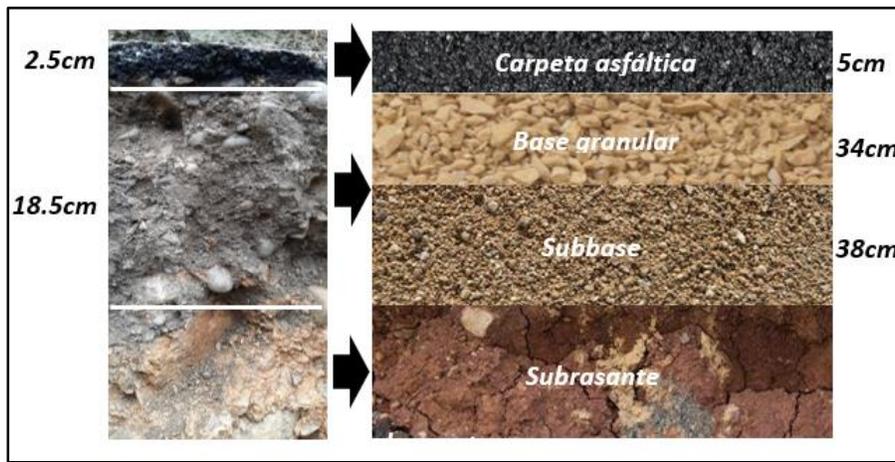
Figura 23. Comparación de espesores del pavimento flexible actual y de diseño

En la Figura 23 se muestran las capas y espesores del pavimento flexible diseñado como propuesta en esta investigación mediante la norma AASHTO 93, las cuales fueron comparadas con los espesores del pavimento actual, con esta imagen mostrada se presume que el pavimento actual no cuenta con una subbase, de acuerdo a las medidas tomadas en campo presentamos en la imagen espesores que podrían haber tenido cada capa del pavimento ejecutado. En cuanto al nuevo diseño propuesto se consideró todos los parámetros normativos y los estudios necesarios para proporcionar dimensiones adecuadas en cada capa de la estructura del pavimento para realizar una vía confortable y con materiales que cumplan el requerimiento de las normas.
