**Informe del Mejoramiento y Ampliación del servicio educativo
en la I.E.I N°30637 Andrés Avelino Cáceres Dorregaray en la
ciudad de Pangoa, distrito de Pangoa – Satipo – Junín**

Trabajo de Suficiencia Profesional para obtener el Título Profesional de
Ingeniero Civil

Bach. Ing. Olapf Alviery Aldunate Bonifacio

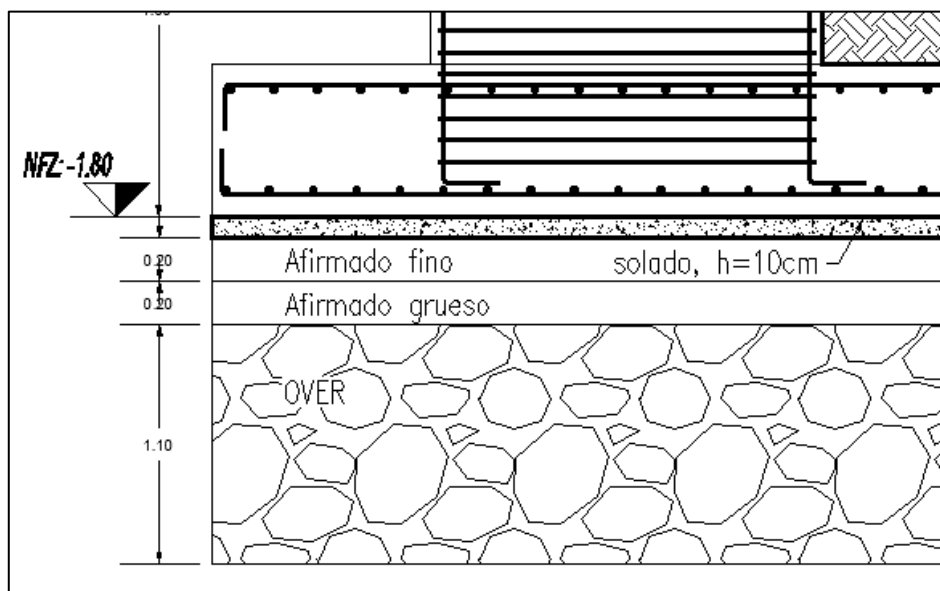
Habiéndose identificado presencia de capa freática en el suelo de fundación, obtenido los resultados del laboratorio de suelos, se vio por conveniente, realizar el mejoramiento del suelo de fundación en los bloques de primaria, secundaria, servicios, salón de usos múltiples y administrativo; con tres capas de material de préstamo. La primera capa tiene de 1.10 metros de espesor, y el material de préstamo es el over (piedra grande), el cual servirá para infiltrar el agua y conducirla a un lugar adecuado protegiendo la fundación de la estructura. La segunda capa tiene un espesor de 0.20 metros, de material caliche. La tercera capa tiene un espesor de 0.20 metros y es de material de préstamo fino.

Figura 80: Perfil estratigráfico del mejoramiento de suelo de fundación.

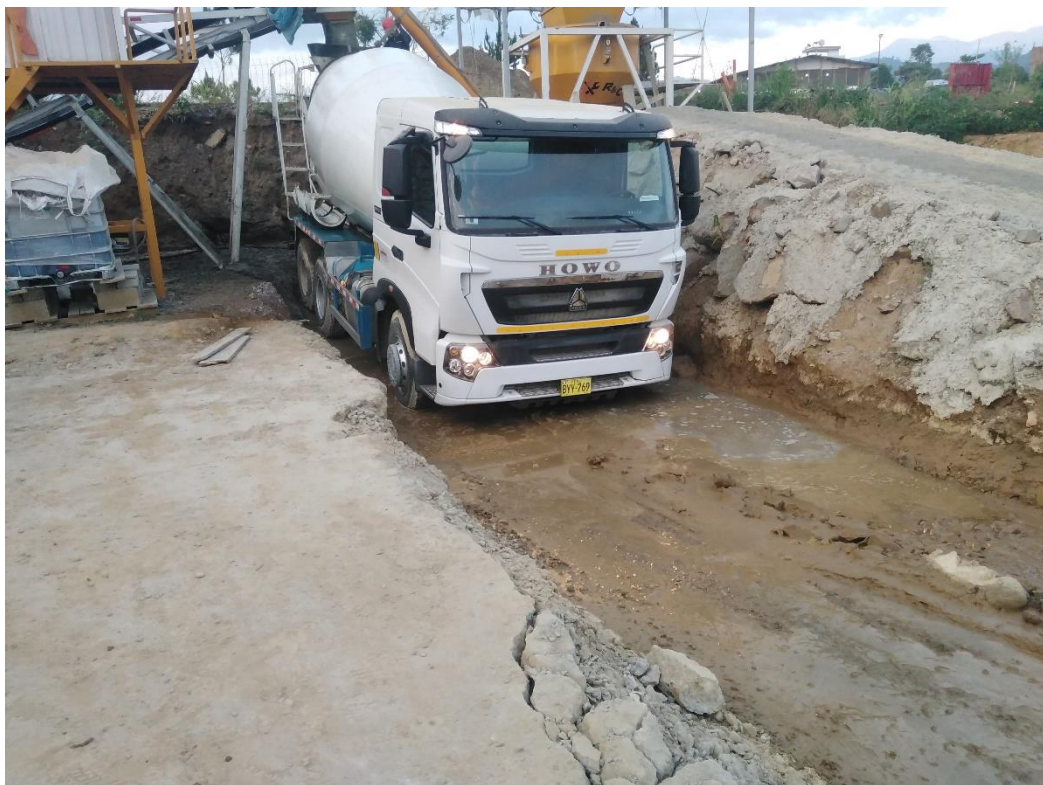
7. Se deberá de capacitar al personal que realiza la labor de agregar el aditivo, para que pueda contribuir a la mejora de la preparación del concreto.
8. Se aprecia que el espacio donde el mixer recibe los agregados y el cemento, se encuentra inundado. Se deberá de mejorar la plataforma y construir un canal que evacue las aguas a un lugar adecuado para su tratamiento.

Figura 101: Zona de carga inundada.

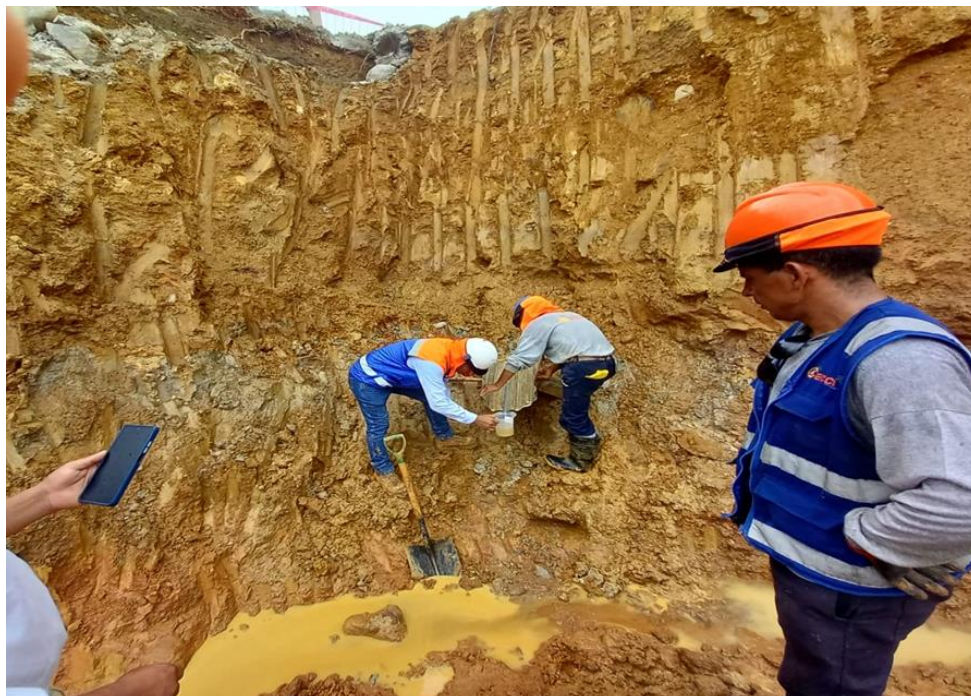
Figura 103: Se aprecia la medición del caudal de agua que nace del talud de corte entre la plataforma 01 y 02 - Primaria.

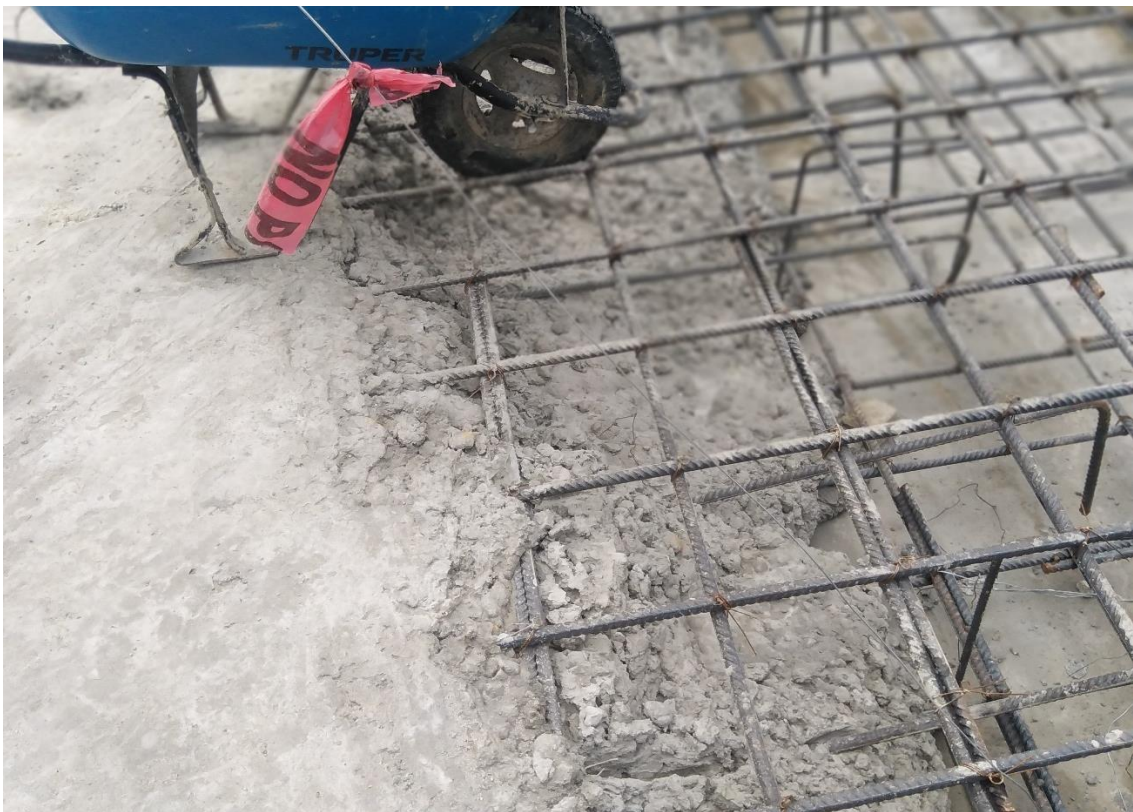
Figura 132: Junta fría generada por el vaciado de concreto losa de cimentación módulo 01.
