**Estado de conservación de las fachadas de las Iglesias  
Virreinales de Juli, Puno**

Tesis para obtener el Título Profesional de Arquitecto

Lima, noviembre de 2022

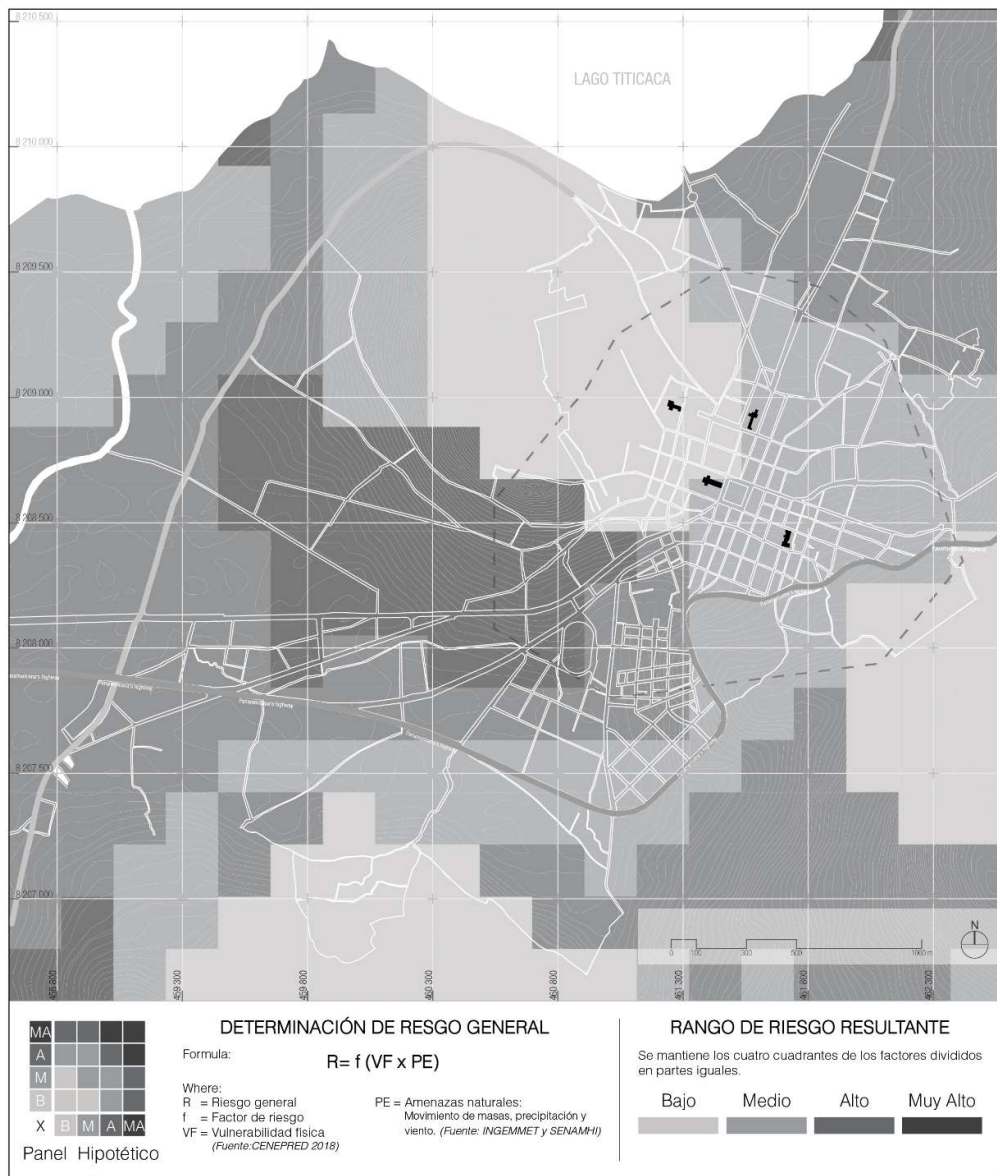
Figura 6. Mapa de determinación de riesgos a través de la intersección entre amenazas naturales y vulnerabilidad física.

alto y muy alto, colocado en el software Arcgis (*Figura 6*). El mapa resultante de riesgo evidenció la incidencia y afección de los peligros del entorno en las iglesias virreinales de Juli, donde la exposición de las fachadas del edificio y los fenómenos de degradación de los materiales aumentan la disposición de daños y lesiones, por lo que se considera que las anomalías identificadas evolucionan en relación al factor de riesgo. El nivel de conservación de las iglesias virreinales fue afectado por el riesgo exterior de la ciudad de Juli, este riesgo en el pasado causó daños y lesiones que son visibles en las fachadas de los edificios.

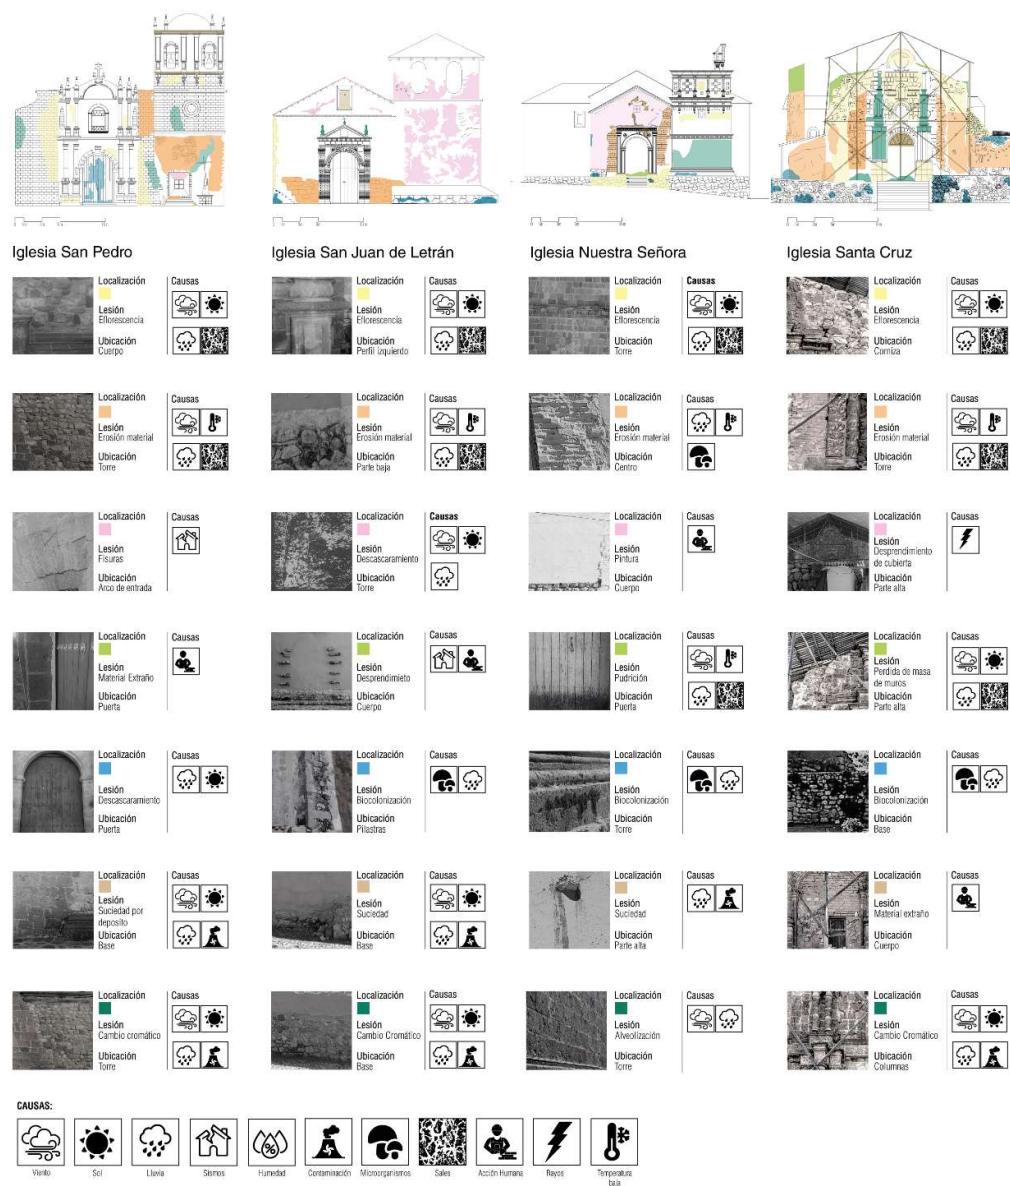
Figura 7. Mapa de daños detallado e índice de reconocimiento de causas del daño.

El análisis de patología mostró que los daños y lesiones más comunes en los edificios estudiados son de origen ambiental y físico seguidos por los daños de origen mecánico que afectan a la estructura, los daños de origen biológico, luego humano y finalmente químico (*Figura 7*). Los agentes atmosféricos que afectan mayormente las iglesias son la humedad, la lluvia, el viento y la radiación solar; las lesiones producidas por estos han afectado los materiales y llegaron a causar daño estructural en algunos casos. Las lesiones en los materiales observados son la erosión, suciedad, desprendimiento de revestimientos, descascaramiento y manchas húmedas. Los daños de origen biológico se basan en los ataques de agentes orgánicos que generan el crecimiento de vegetación, musgo y hongos, los que llegaron a causar un cambio cromático. Las lesiones por causa humana fueron la introducción de materiales extraños, finalmente las lesiones de origen químico hallados son los cambios cromáticos y la eflorescencia. Cada fachada estudiada

La fachada de la iglesia San Pedro presentó lesiones superficiales por exposición del material al ambiente. La fachada compuesta por una mampostería de piedra de granito blanco presentó daños de erosión en la de la torre y cambio cromático por las eflorescencias marcadas a los costados de la portada causadas por a las múltiples lluvias, el granizo, las bajas temperaturas y la acción de los vientos. La incidencia de la lluvia en la zona baja de la fachada principal ha generado un acumulamiento de suciedad, cambios cromáticos, biodeterioro, distorsión en el material y el descaramiento de la puerta de acceso. Las restauraciones anteriores mostraron el mantenimiento de una puerta secundaria y el uso de material extraño como el yeso y concreto empleado en las aristas de los vanos que evitan un mayor daño en la piedra. La estructura presentó un acondicionamiento de una canaleta para la recolección del agua de lluvia y una antena satelital en la parte posterior de la torre. La iglesia está rodeada por vegetación decorativa en forma de pequeña plaza que está muy bien preservada. La iglesia de San Pedro Mártir es la mejor conservada ya que tiene una ubicación estratégica al centro de la ciudad.

adobe y la fachada principal es la que presentan mayor daño. Las principales lesiones que han sido causadas por daño ambiental son: descascaramiento de la pintura, caída de recubrimientos, suciedad y eflorescencia en los contrafuertes, la piedra en la zona derecha de la fachada mostró cambio cromático por la exposición solar y eflorescencias. El impacto frecuente de la lluvia, viento y radiación solar en la zona inferior de los muros de la fachada generó la acumulación de suciedad, desprendimiento de revestimientos y biocolonización entre las juntas de las rocas. La estructura ha tenido pérdida de su geometría por el desprendimiento de arcos de piedra siendo visible parte de ellos y muros de adobe. El entorno de la iglesia presenta un desnivel lleno de vegetación que permite la permanencia de la humedad favoreciendo la biocolonización. A pesar de las restauraciones previas y el mantenimiento de la iglesia de San Juan de Letrán los daños son evidentes.

La Iglesia Nuestra Señora de Asunción mostró una restauración previa incompleta evidenciada por los daños y lesiones en la fachada principal. Los materiales no presentan una conservación adecuada pues evidencian múltiples manchas por la humedad, descascamiento de pintura y caída de revestimientos a consecuencia de las lluvias. Igual la erosión del adobe causada por exposición a los agentes atmosféricos, los cuales marcaron lesiones alrededor de la portada llegando hasta la torre. Las maderas de las puertas de acceso presentaron una pudrición blanca y una alteración cromática debido a la humedad por las lluvias y a un ataque de hongos. La torre de piedra presenta eflorescencias, alveolización leve en todo el cuerpo y biocolonización en la base. La estructura del remate de la torre presenta una rotura significativa en la cara oeste, cara sur y parte de la cara norte y no ha sido restaurada completamente. La

La iglesia Santa Cruz fue la más afectada de las iglesias de Juli, presentando graves daños en la conservación de los materiales y una ruina parcial en la estructura. El sistema constructivo mixto de quincha, piedra y adobe que posee, tras el abandono, la presencia de humedad, los fuertes vientos y el impacto de un rayo la iglesia, quedó casi destruida dejando sin parte de la cubierta y la zona alta de los muros destruida. El impacto con las fuertes lluvias y la humedad generaron la erosión y deformación del material en la fachada principal, así como el desarrollo de vegetación en entre las juntas de las piedras; manchas de humedad, caída de revestimientos y eflorescencia en la portada retablo de piedra, especialmente en las columnas pareadas dejando ver la disminución del tallado. Las restauraciones inconclusas realizadas anteriormente muestran el uso de material extraño como la cubierta de calamina y los pilotes de madera que la sostienen. El entorno conformado por una base de piedra de la iglesia muestra una biocolonización abundante entre las juntas. Las restauraciones previas han mantenido la originalidad de la portada, hoy en día sigue en restauración.

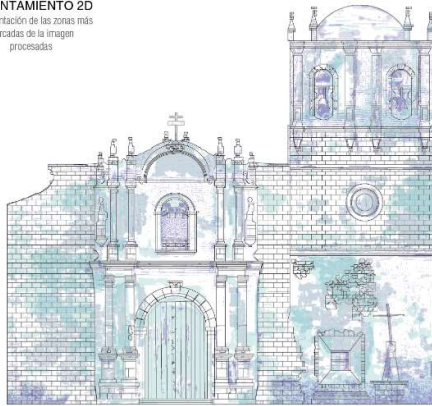
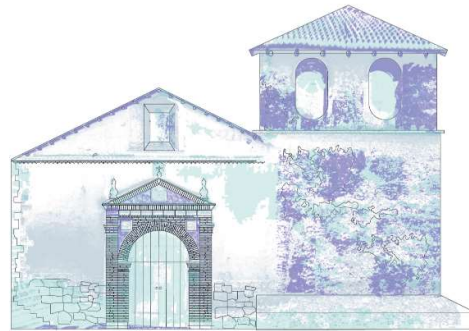
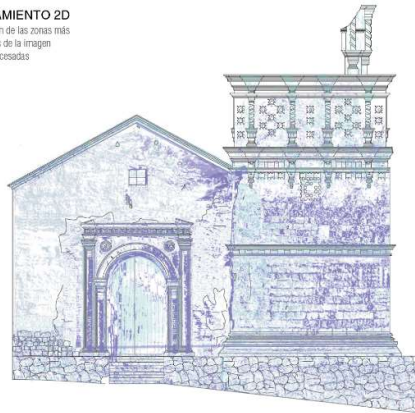
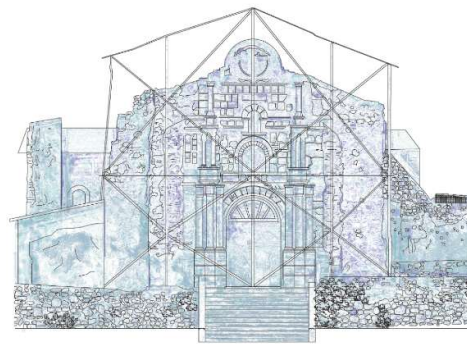
Figura 8. Filtro infrarrojo y de luminancia en las fachadas de las iglesias para el análisis térmico y mapa de degradación de las fachadas.

Los sectores de portada fueron los más afectados en las fachadas principales de las iglesias, debido al material y a la cantidad de daño en los detalles que presentan. En primer lugar, se realizó un análisis digital de las imágenes tomadas en campo, se pasó las imágenes por un filtro infrarrojo térmico para que revelara el espectro de temperatura, luego se contrastó la información de los niveles de iluminancia que genera marcas blancas y negras, para determinar las zonas más afectadas de las fachadas. En segundo lugar, se hizo el levantamiento de las fachadas resaltando el nivel de daño y lesión presente en cada sector. El análisis mostró que las iglesias de piedra tienen mayores daños en sus perfiles, en las bases del cuerpo y en las torres de la fachada. Por otro lado, las iglesias de adobe presentan mayor daño en el cuerpo y en la torre por el recubrimiento de pintura que poseen. Además, se detectaron daños de nivel alto en portadas y torres de las iglesias de San Pedro, Asunción y Santa Cruz; y otras de nivel

bajo distribuidas el cuerpo de las fachadas de San Juan y San Pedro. Las categorizaciones determinan los sectores de cada fachada que requieren una pronta intervención por sus daños y lesiones (*Figura 8*).
