**UNIVERSIDAD PERUANA UNIÓN**

**Aplicación del método PCI en la evaluación de fallas superficiales  
de pavimentos flexibles para plantear alternativas de intervención  
en las principales vías del centro de la ciudad de Juliaca**

Tesis para obtener el Título Profesional de Ingeniero Civil

**Juliaca, diciembre de 2022**

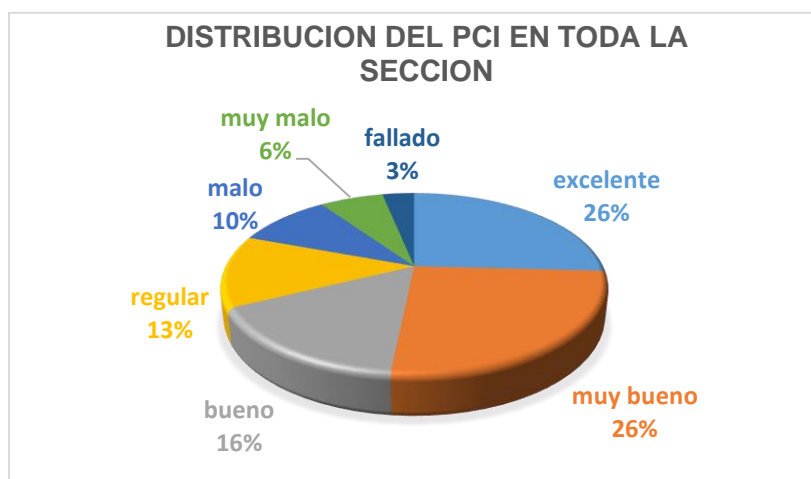
**Figura 4.**

Se muestra de la unidad de muestra M-01 a la M-31 que pertenece al Jirón Daniel Alcides Carrión las fallas identificadas fueron: parcheo, huecos, desprendimiento de agregados, grietas longitudinales y transversales, agrietamiento en bloque, pulimiento de agregado, grieta en borde, piel de cocodrilo y ahuellamiento.

Logrando obtener un valor de PCI promedio de 64 identificando un pavimento en estado BUENO y su nivel de intervención es REHABILITACION.

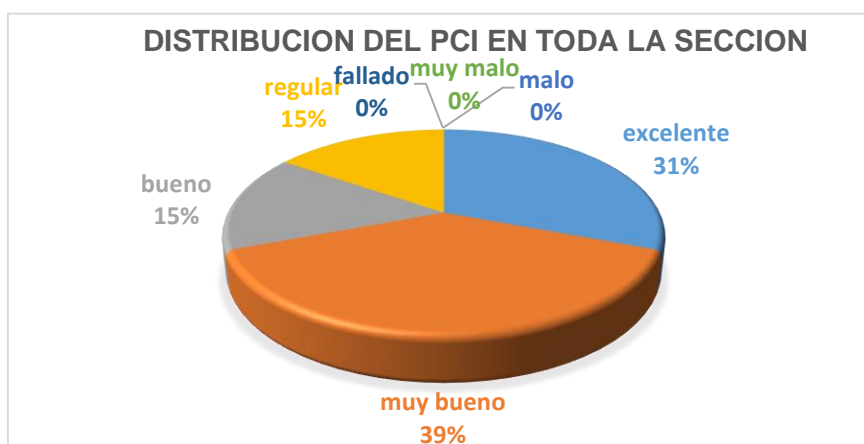
**Figura 5.**

Se muestra de la unidad de muestra M-32 a la M-44 que pertenece al Jirón Progreso las fallas identificadas fueron: parcheo, huecos, grietas longitudinales y transversales, agrieta en borde, pulimiento de agregados, desprendimiento de agregados y ahuellamiento.

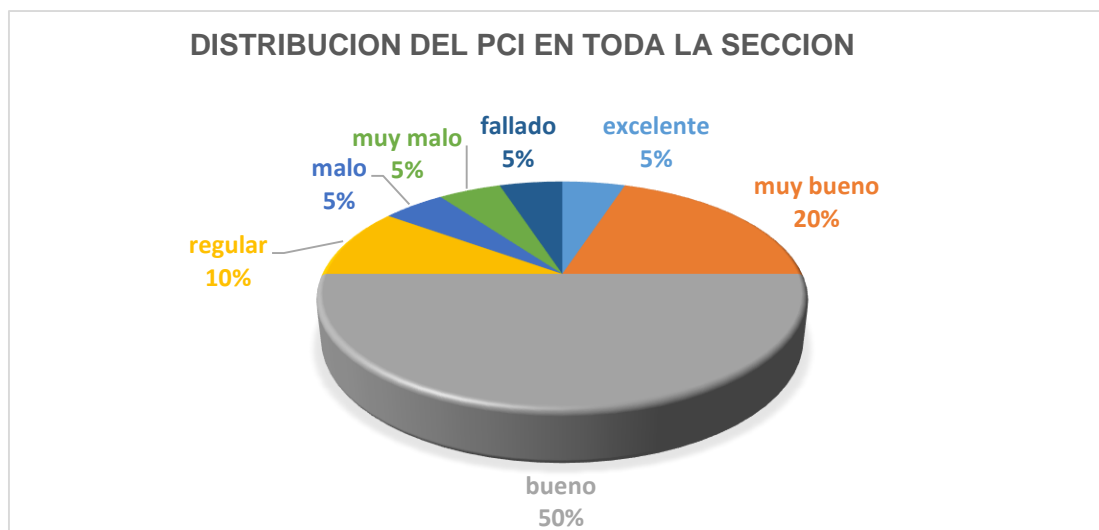
**Figura 6.**

Se muestra de la unidad de muestra M-45 a la M-64 que pertenece al Jirón Tumbes las fallas identificadas fueron: parcheo, huecos, grietas longitudinales y transversales, pulimiento de agregados, agrietamiento en bloque y ahuellamiento.

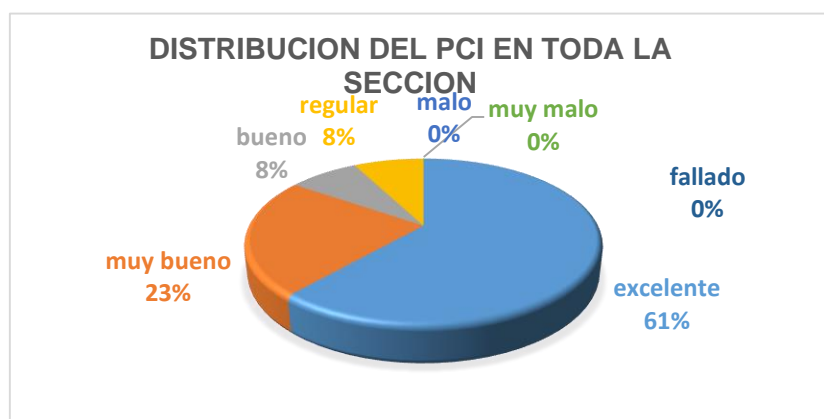
**Figura 7.**

Se muestra de la unidad de muestra M-65 a la M-76 que pertenece al Jirón José Antonio Zela las fallas identificadas fueron: parcheo, huecos, grietas longitudinales y transversales, pulimiento de agregados, abultamientos y hundimientos, agrietamiento en bloque y grieta en borde.

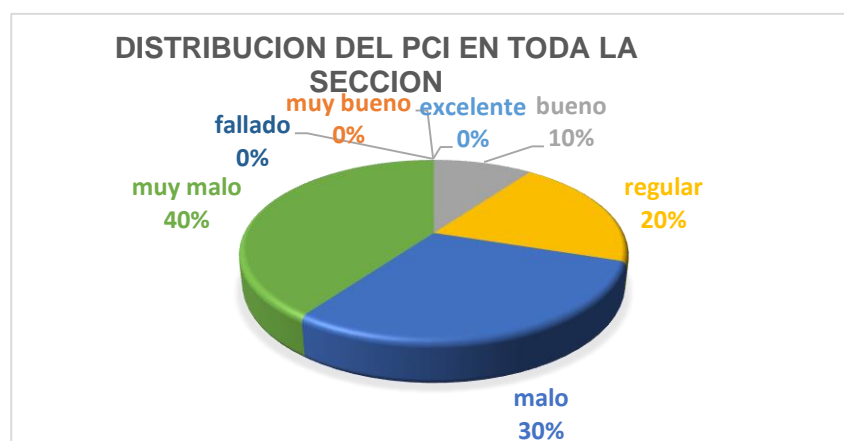
**Figura 8.**

Se muestra de la unidad de muestra M-77 a la M-86 que pertenece al Jirón Atahualpa las fallas identificadas fueron: parcheo, huecos, grietas longitudinales y transversales, pulimiento de agregados, piel de cocodrilo, agrietamiento en bloque y desprendimiento de agregados.

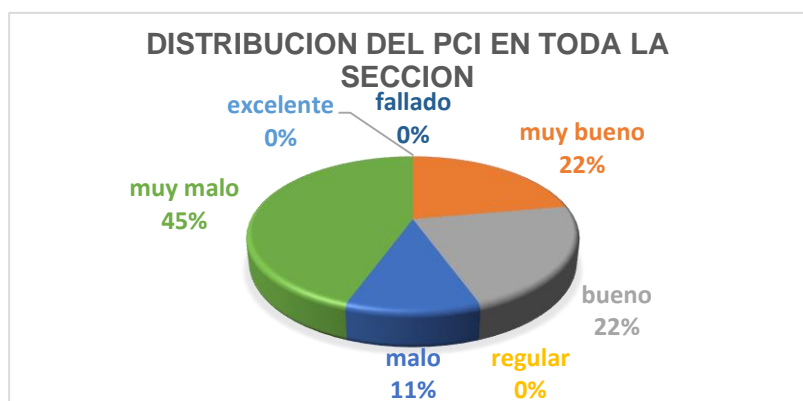
**Figura 9.**

Se muestra de la unidad de muestra M-87 a la M-95 que pertenece al Jirón Ramón Castilla las fallas identificadas fueron: parcheo, huecos, grietas longitudinales y transversales, pulimiento de agregados, piel de cocodrilo y desprendimiento de agregados.

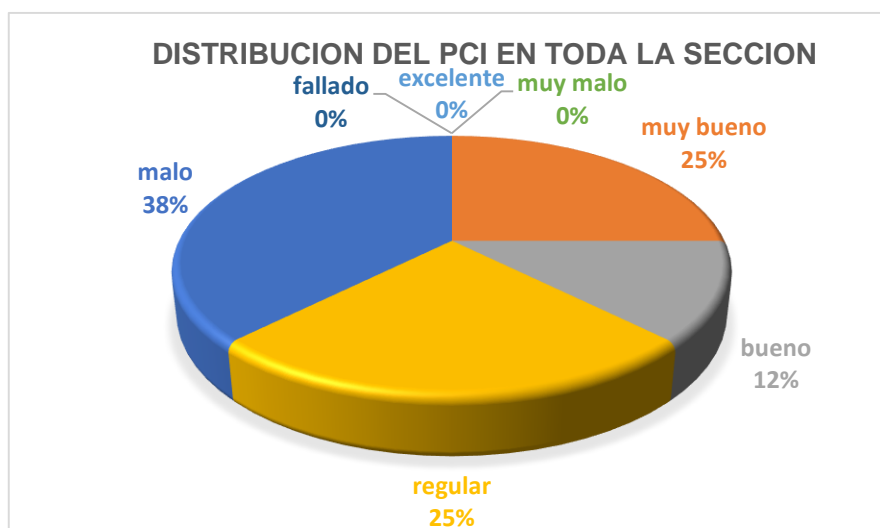
**Figura 10.**

Se muestra de la unidad de muestra M-96 a la M-103 que pertenece al Jirón Azángaro las fallas identificadas fueron: parcheo, huecos, pulimiento de agregados, desprendimiento de agregados y grieta en borde.

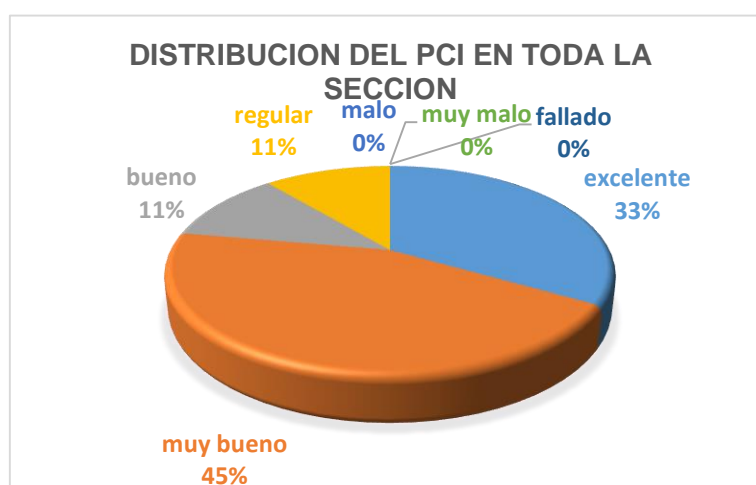
**Figura 11.**

Se muestra de la unidad de muestra M-104 a la M-112 que pertenece al Jirón Apurímac las fallas identificadas fueron: parcheo, huecos, pulimiento de agregados, grietas longitudinales y transversales y desprendimiento de agregados.

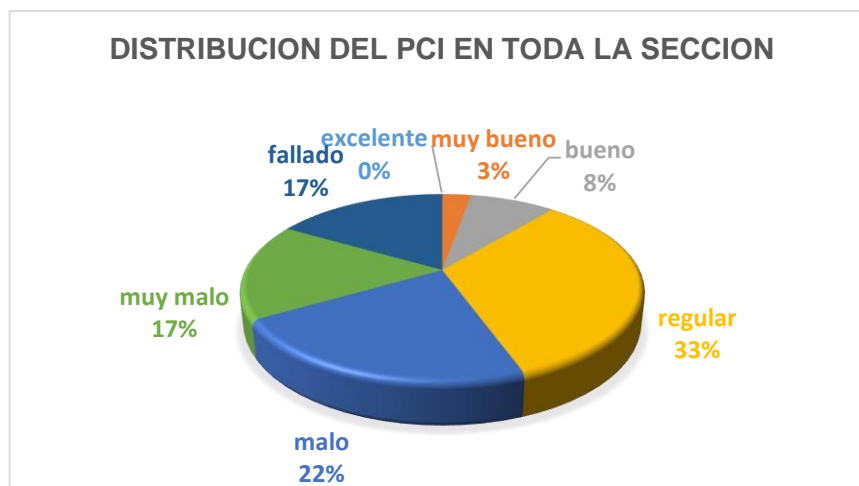
**Figura 12.**

Se muestra de la unidad de muestra M-113 a la M-148 que pertenece al Jirón San Martín las fallas identificadas fueron: parcheo, huecos, cruce de vía férrea, grietas longitudinales y transversales, grieta en borde y pulimiento de agregados.

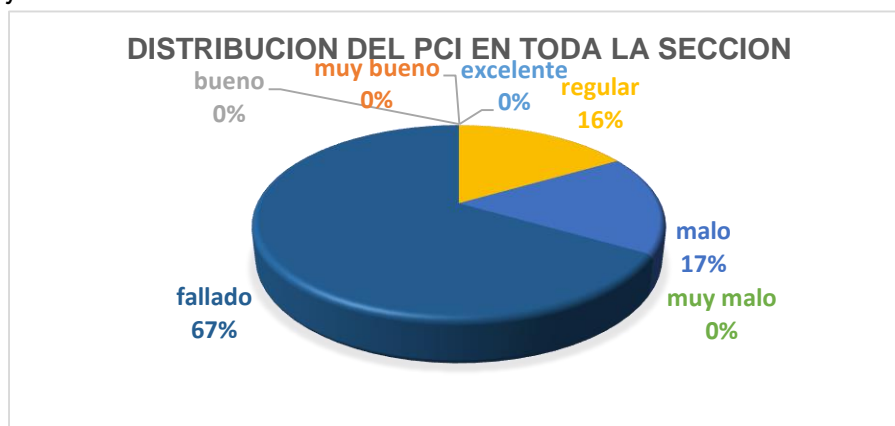
**Figura 13.**

Se muestra de la unidad de muestra M-149 a la M-154 que pertenece al Jirón La Mar las fallas identificadas fueron: parcheo, huecos, pulimiento de agregados, grietas longitudinales y transversales, piel de cocodrilo y agrietamiento en bloque.

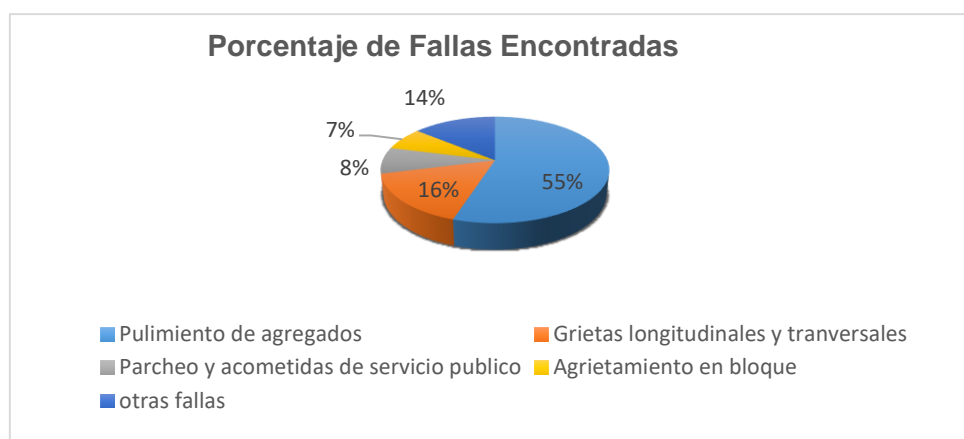
**Figura 14.***Porcentaje total de fallas identificadas en el área de estudio*

Se aprecia una presentación grafica las fallas identificadas en el siguiente estudio entre ellos se tiene pulimiento de agregados con un 55% con el porcentaje más alto, seguida de grietas longitudinales y transversales con un 16%, parcheo y acometidas de servicio público con un 8% y agrietamiento en bloque con un 7%, entre otras fallas se encuentran con un 14%.
