UNIVERSIDAD PERUANA UNIÓN
FACULTAD DE INGENIERIA Y ARQUITECTURA
Escuela Profesional de Ingeniería Civil

**Evaluación Superficial del Pavimento Rígido Utilizando Dron en la
Avenida Circunvalación (tramo: Jr. Deústua – Av. Universal) del
Distrito de Juliaca**

Tesis para obtener el Título Profesional de Ingeniero Civil

Juliaca, abril del 2024

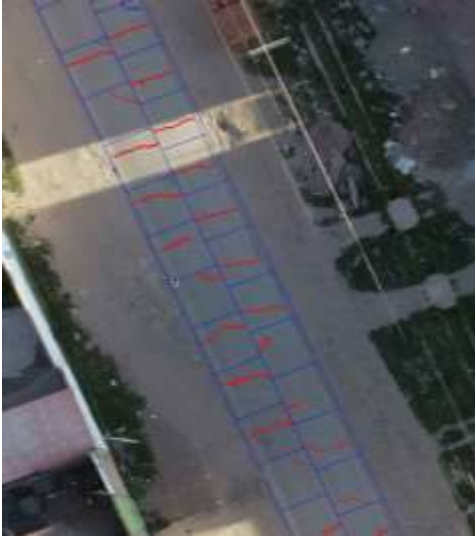
30.- Parche pequeños										
TIPO DE FALLA	SEVERIDAD	Nº de LOSAS	DENSIDAD %	VALOR DEDUCIDO						
28	H	16	80	57						
22	L	2	10	8						
22	H	1	5	13						
28	L	1	5	3						
					Valores de Deducción			Total	q	VDC
1	57	13	8	3	81	4	46.7			
2	57	13	8	2	80	3	50.8			
3	57	13	2	2	74	2	54			
4	57	2	2	2	63	1	63			
					MAXIMO V.D.C.			63		
					P.C.I.			37		
					CALIFICACION			POBRE

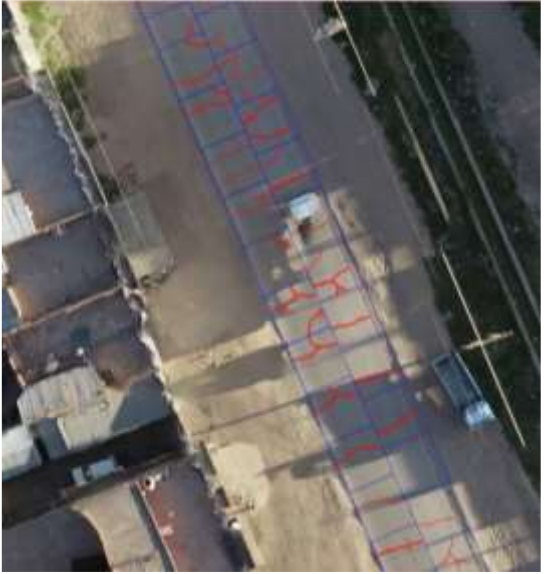
30.- Parche pequeños						
TIPO DE FALLA	SEVERIDAD	Nº de LOSAS	DENSIDAD %	VALOR DEDUCIDO		
22	H	7	30	51.8		
28	H	10	43	42.1		
22	L	3	13	11		
23	L	1	4	4		
28	L	2	9	5

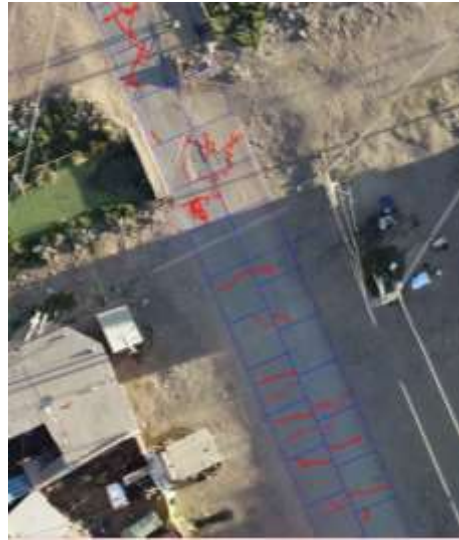
22.- Fisura de esquina	32.- Popouts																																																																																																																															
23.- losa dividida	33.- Bombeo																																																																																																																															
24.- Fisura de durabilidad	34.- Punzonamiento																																																																																																																															
25.- Escalonamiento	35.- Cruce de via ferrocarril																																																																																																																															
26.- Daño en el sello de junta	36.- Descaramiento, mapa de fisuras, craquelado																																																																																																																															
27.- Desnivel carril-berma	37.- Fisuras de contraccion																																																																																																																															
28.- Fisuras Lineales: longitudinales transversales y diagonales	38.- Descaramiento de esquina																																																																																																																															
29.- Parches grandes y parches de cortes utilitarios	39.- Descaramiento de junta																																																																																																																															
30.- Parche pequeños																																																																																																																																
TIPO DE FALLA	SEVERIDAD	N° de LOSAS	DENSIDAD %	VALOR DEDUCIDO																																																																																																																												
28	H	6	32	37																																																																																																																												
36	M	2	11	7.5																																																																																																																												
23	H	2	11	34.4																																																																																																																												
39	M	2	11	4.14																																																																																																																												
22	L	4	21	17.5																																																																																																																												
22	H	2	11	26.2																																																																																																																												
28	L	1	5	3

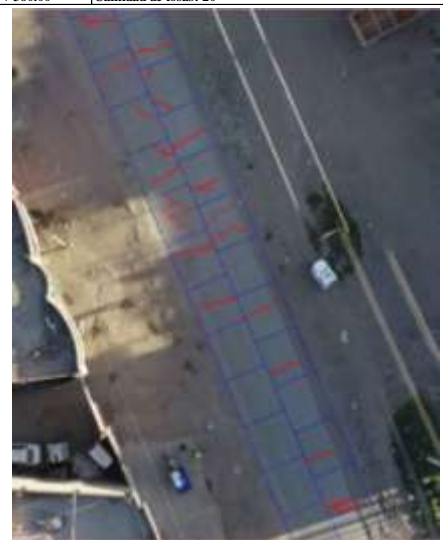
22.- Fisura de esquina	32.- Popouts																																																																																																									
23.- losa dividida	33.- Bombeo																																																																																																									
24.- Fisura de durabilidad	34.- Punzonamiento																																																																																																									
25.- Escalonamiento	35.- Cruce de via ferrocarril																																																																																																									
26.- Daño en el sello de junta	36.- Descaramiento, mapa de fisuras, craquelado																																																																																																									
27.- Desnivel carril-berma	37.- Fisuras de contraccion																																																																																																									
28.- Fisuras Lineales: longitudinales transversales y diagonales	38.- Descaramiento de esquina																																																																																																									
29.- Parches grandes y parches de cortes utilitarios	39.- Descaramiento de junta																																																																																																									
30.- Parche pequeños																																																																																																										
TIPO DE FALLA	SEVERIDAD	N° de LOSAS	DENSIDAD %	VALOR DEDUCIDO																																																																																																						
22	L	2	10	8.2																																																																																																						
28	H	8	38	40																																																																																																						
22	H	3	14	31.8																																																																																																						
36	M	3	14	10.9																																																																																																						
36	L	5	24	4.7

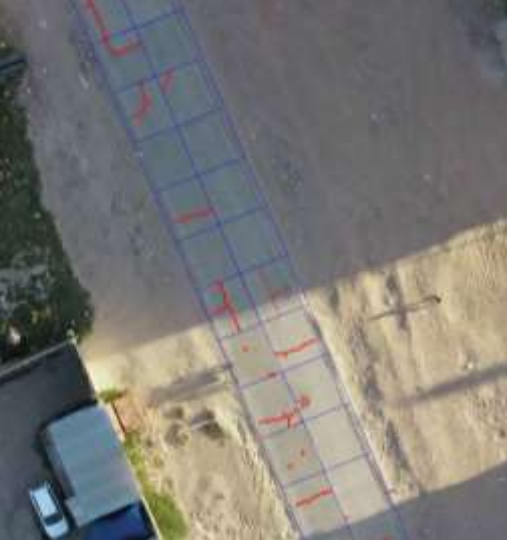
22.- Fisura de esquina		32.- Popouts																																																																																																																																				
23.- losa dividida		33.- Bombeo																																																																																																																																				
24.- Fisura de durabilidad		34.- Punzonamiento																																																																																																																																				
25.- Escalonamiento		35.- Cruce de via ferrocarril																																																																																																																																				
26.- Daño en el sello de junta		36.- Descaramiento, mapa de fisuras, craquelado																																																																																																																																				
27.- Desnivel carril-berma		37.- Fisuras de contraccion																																																																																																																																				
28.- Fisuras Lineales:		38.- Descaramiento de esquina																																																																																																																																				
longitudinales transversales y diagonales		39.- Descaramiento de junta																																																																																																																																				
29.- Parches grandes y parches de cortes utilitarios		30.- Parche pequeños																																																																																																																																				
TIPO DE FALLA	SEVERIDAD	Nº de LOSAS	DENSIDAD %	VALOR DEDUCIDO																																																																																																																																		
28	H	5	24	31.8																																																																																																																																		
36	L	10	48	8.7																																																																																																																																		
22	H	1	5	12.9																																																																																																																																		
23	M	2	10	21.5																																																																																																																																		
23	L	1	5	5																																																																																																																																		
39	L	1	5	1.1																																																																																																																																		
36	M	1	5	4.3

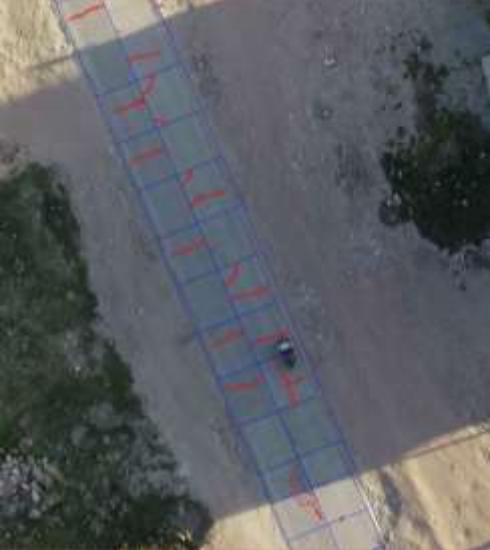
22.- Fisura de esquina		32.- Popouts																																																																																																																																				
23.- losa dividida		33.- Bombeo																																																																																																																																				
24.- Fisura de durabilidad		34.- Punzonamiento																																																																																																																																				
25.- Escalonamiento		35.- Cruce de via ferrocarril																																																																																																																																				
26.- Daño en el sello de junta		36.- Descaramiento, mapa de fisuras, craquelado																																																																																																																																				
27.- Desnivel carril-berma		37.- Fisuras de contraccion																																																																																																																																				
28.- Fisuras Lineales:		38.- Descaramiento de esquina																																																																																																																																				
longitudinales transversales y diagonales		39.- Descaramiento de junta																																																																																																																																				
29.- Parches grandes y parches de cortes utilitarios		30.- Parche pequeños																																																																																																																																				
TIPO DE FALLA	SEVERIDAD	Nº de LOSAS	DENSIDAD %	VALOR DEDUCIDO																																																																																																																																		
36	L	14	48	8.6																																																																																																																																		
28	H	9	31	36.3																																																																																																																																		
22	H	2	7	17.6																																																																																																																																		
22	M	1	3	4.6																																																																																																																																		
23	L	1	3	3.1																																																																																																																																		
36	H	1	3	6.86																																																																																																																																		
23	H	1	3	0.9
