**UNIVERSIDAD PERUANA UNIÓN**  
FACULTAD DE INGENIERIA Y ARQUITECTURA  
Escuela Profesional de Ingeniería Civil

**Influencia de la configuración estructural, en la vulnerabilidad  
sísmica de viviendas informales – Juliaca**

Tesis para obtener el Título Profesional de Ingeniero Civil

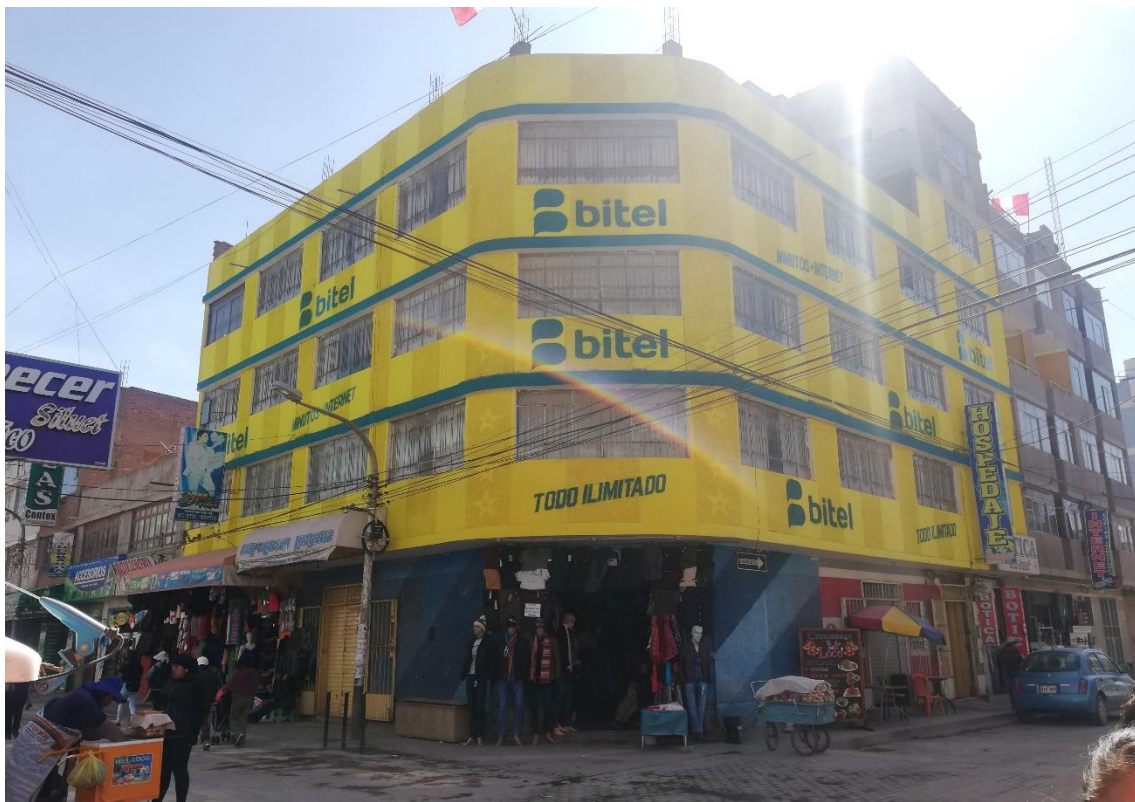
Fotografía N° 12: Irregularidades estructurales encontradas.

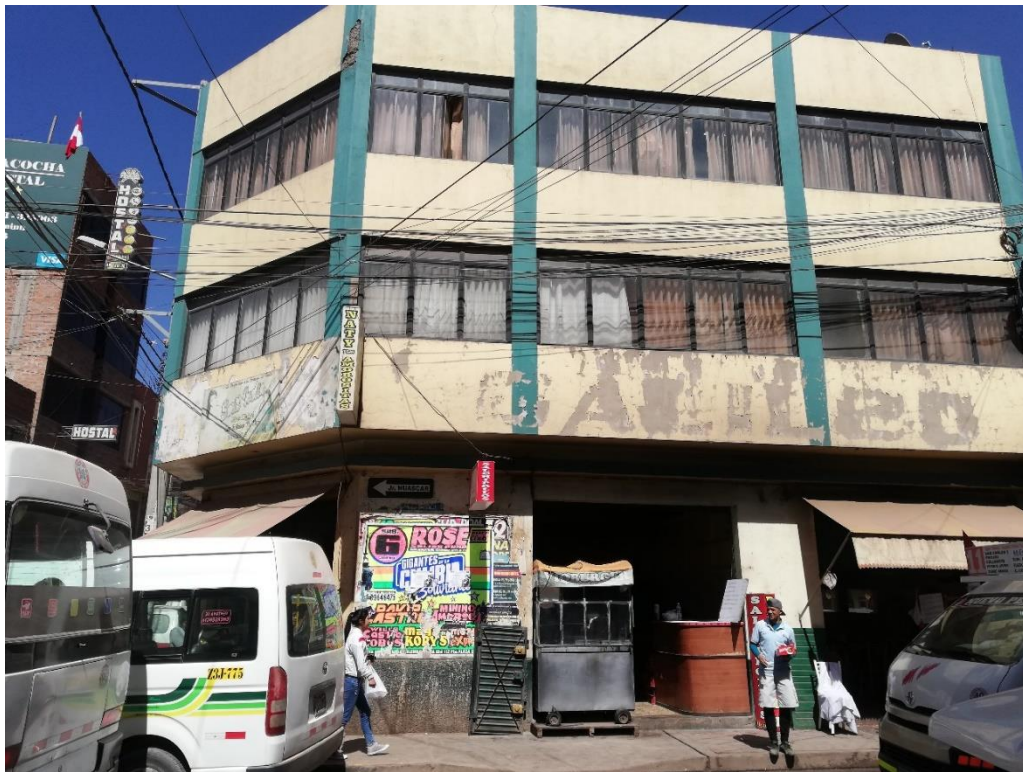
Fotografía N° 16: Irregularidades estructurales encontradas.

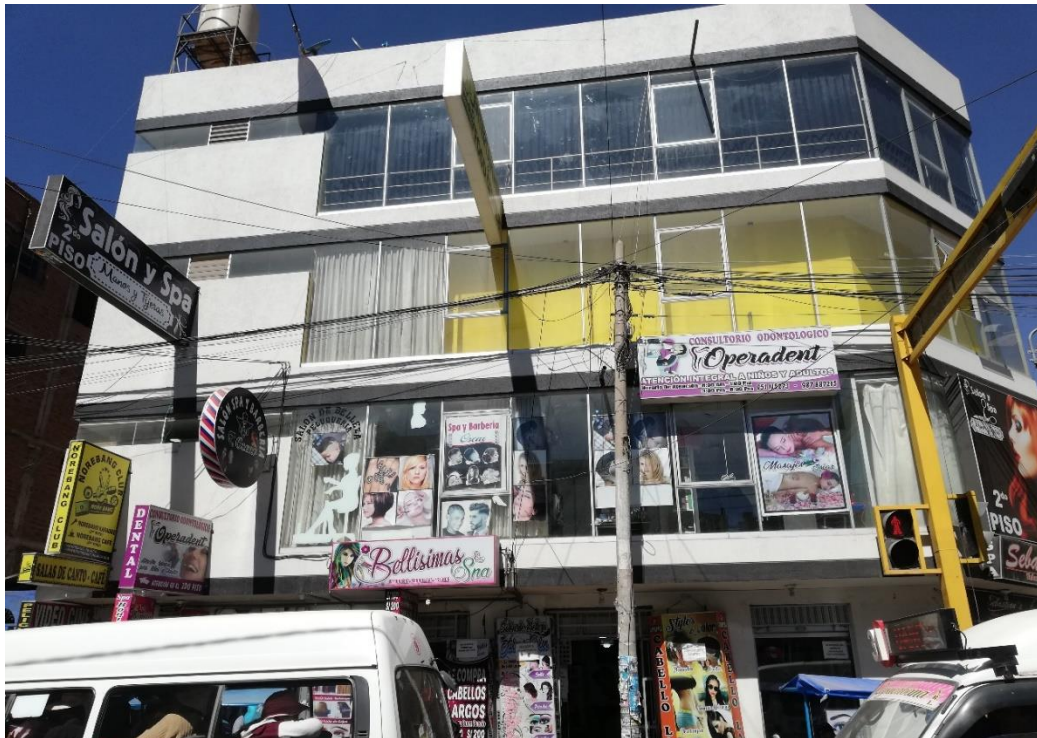
Fotografía N° 18: Irregularidades estructurales encontradas.

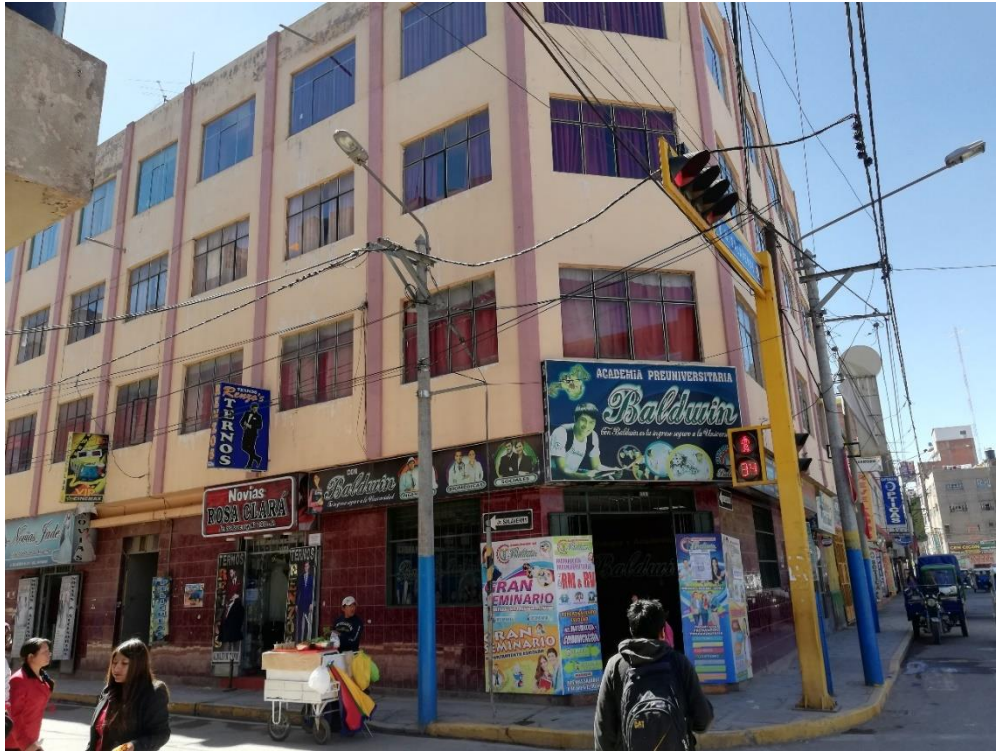
Fotografía N° 19: Irregularidades estructurales encontradas.

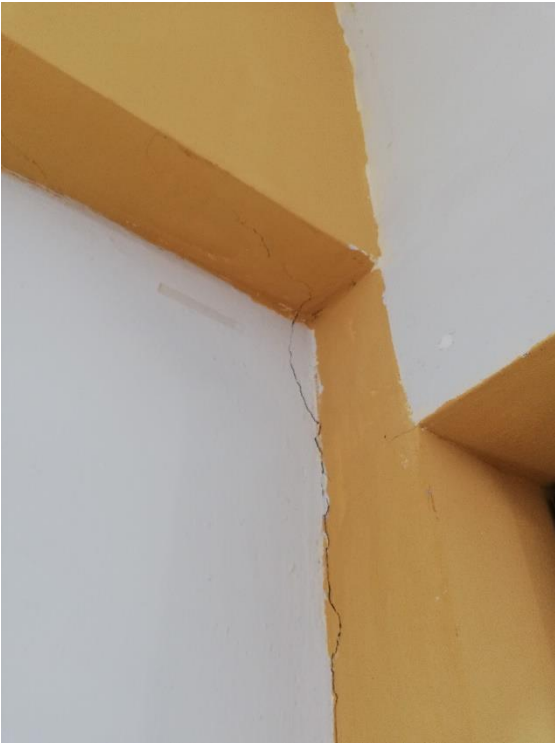
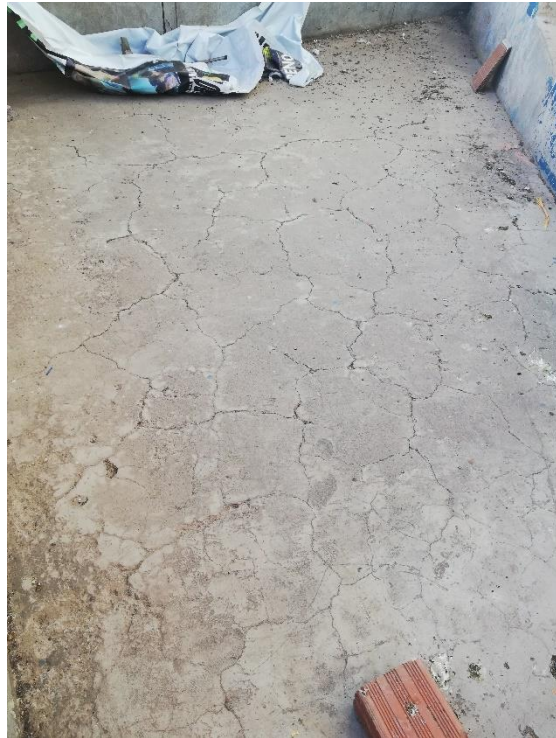
Fotografía N° 26: Muros y losas con fallas estructurales

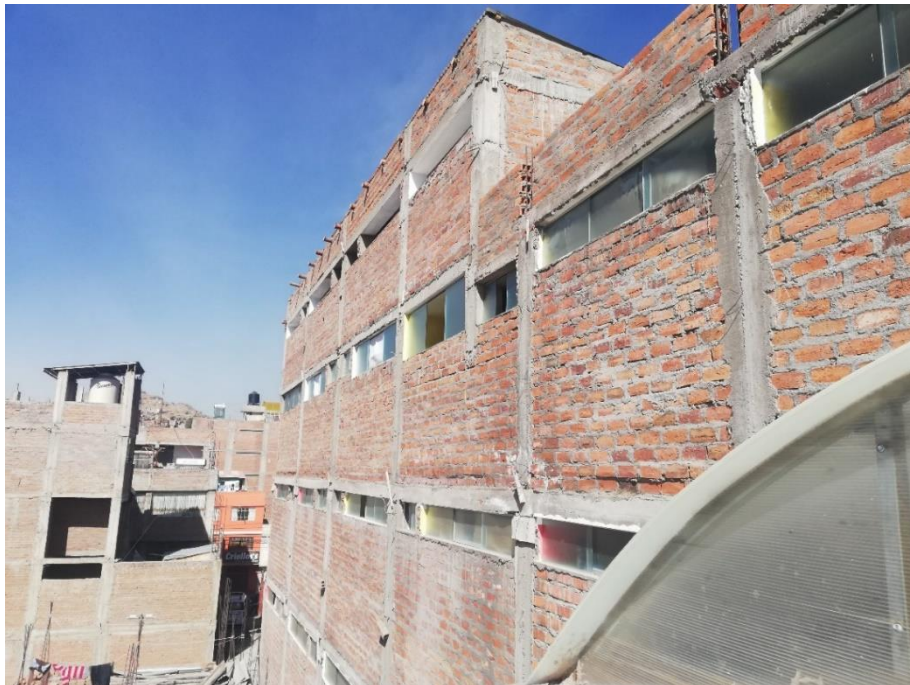
Fotografía N° 27: Problemas de columna corta encontradas en la mayoría de viviendas
