**Evaluación microbiológica del agua superficial del río  
Cumbaza para uso recreacional en los sectores Cancún y  
Bocatoma, distrito de Morales, 2017**

# TESIS

Presentada para optar el Título Profesional de Ingeniero Ambiental

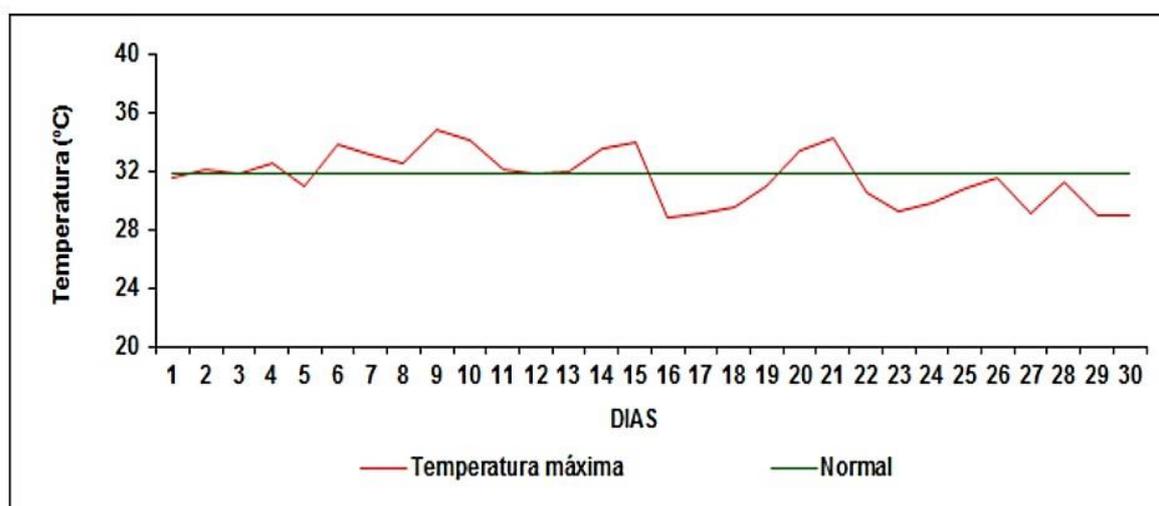
El distrito de Morales forma parte del Bajo Mayo, donde en la estación de Tarapoto, El Porvenir (Juan Guerra) y San Antonio, se observó la temperatura mínima que fue superior a su normal en, promedio de, 0,5°C. En cambio la temperatura máxima anual estuvo por encima de su normal en promedio de 0,7°C, entre los valores de 28 °C a 40 °C, tal como se muestra en la siguiente figura:

Figura 1. Comportamiento de la temperatura máxima en la estación MAP El Porvenir (Juan Guerra) – setiembre 2017.

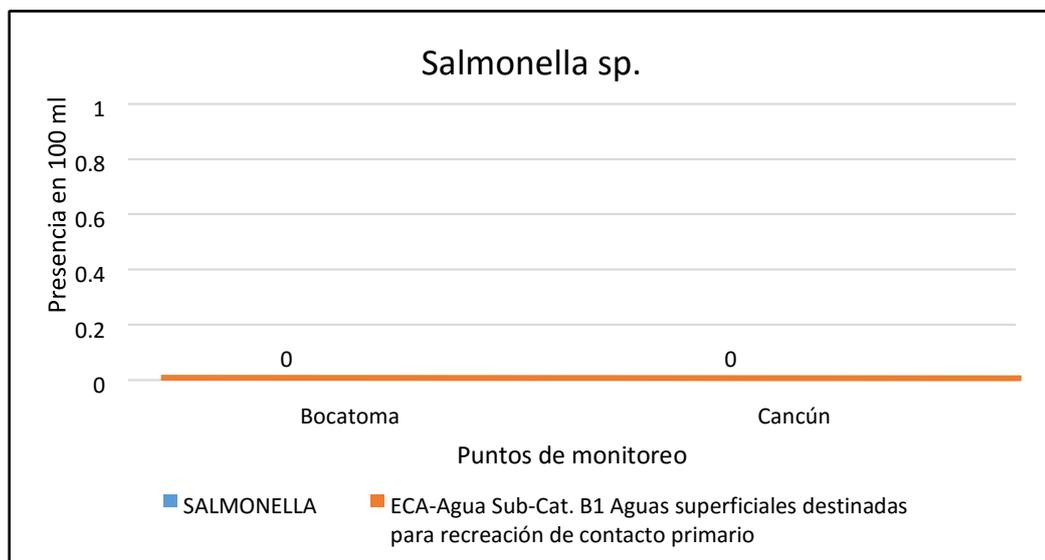
Los valores reportados para salmonella sp., según los resultados del laboratorio fueron los que se muestran en la siguiente figura.

Figura 2. Concentración de *Salmonella sp.*, en los dos puntos muestreados, Cancún y Bocatoma del río Cumbaza.

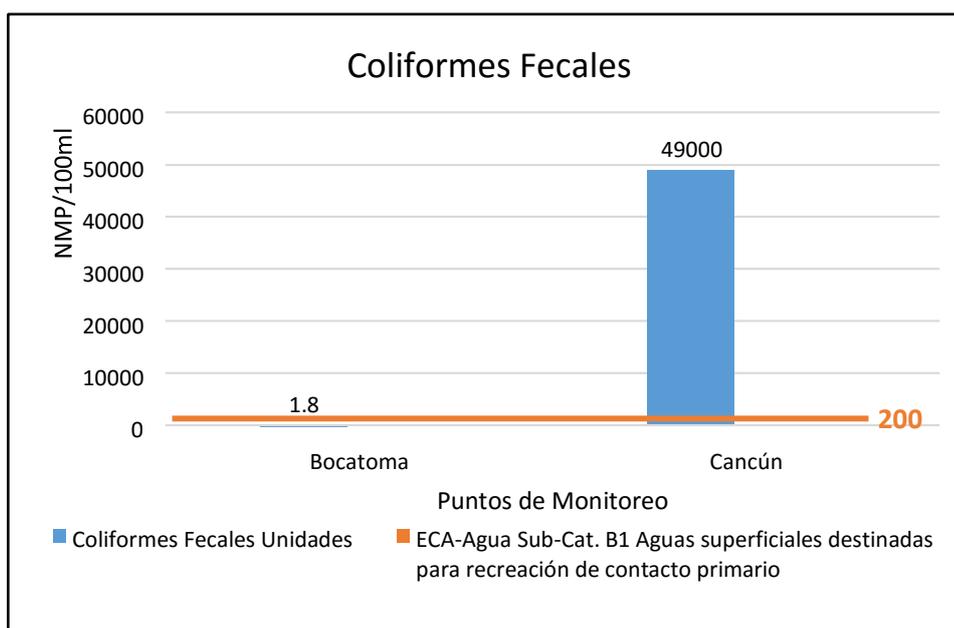
Los valores reportados para Coliformes Fecales, según los resultados del laboratorio fueron los que se muestran en la siguiente figura.

Figura 3. Concentración de Coliformes Fecales en los dos puntos muestreados, Cancún y Bocatoma del río Cumbaza.

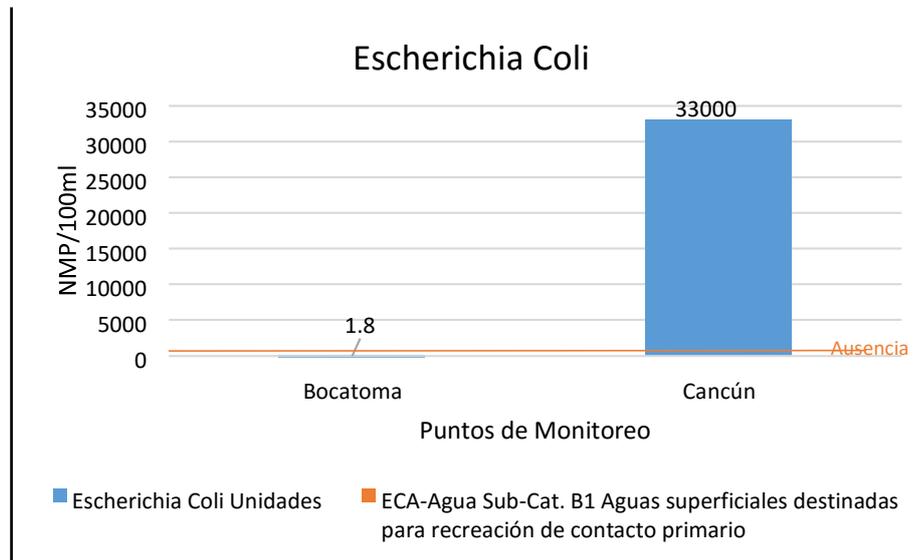
Para el parámetro de Escherichia Coli, el laboratorio donde se procesaron las muestras, tiene su límite de cuantificación mayor a 1.8, esto quiere decir que al existir valores por debajo de este límite no registran o no son cuantificados.

Figura 4. Concentración de Escherichia Coli en los dos puntos muestreados, Cancún y Bocatoma del río Cumbaza.

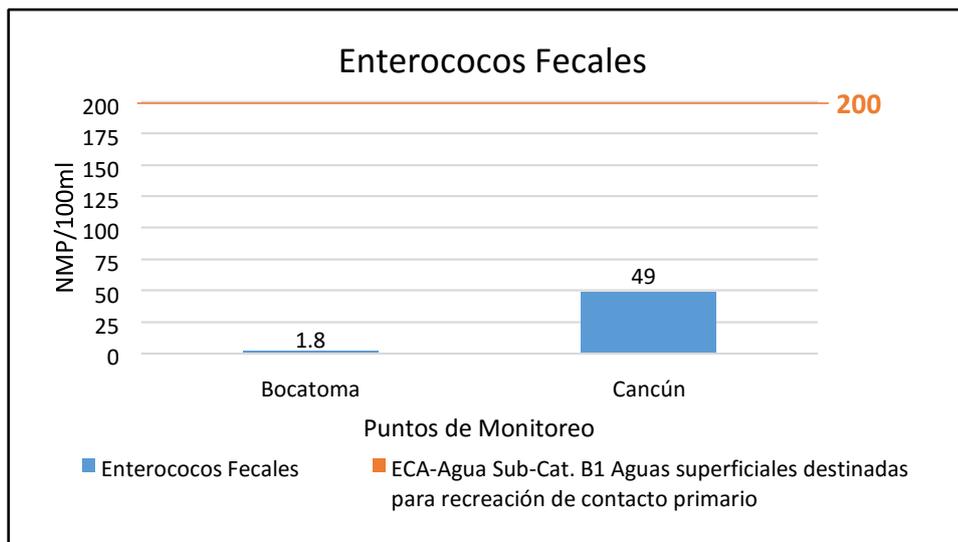
Figura 5. Concentración de Enterococos Fecales en los dos puntos muestreados, Cancún y Bocatoma del río Cumbaza. Fuente propia (2017)

En la Figura 5, se observa que en ninguno de los dos puntos de monitoreo, la concentración de Enterococos Fecales exceden los ECA para Agua que tiene como estándar máximo 200 NMP/100ml.

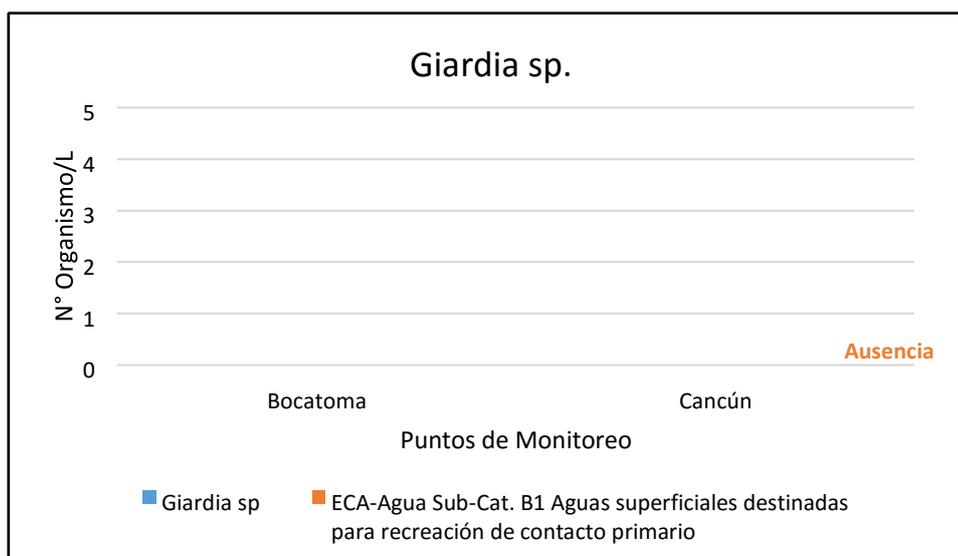
Figura 6. Concentración de *Giardia sp.* en los dos puntos muestreados, Cancún y Bocatoma del río Cumbaza Fuente propia (2017)

En la Figura 7, se observa la ausencia de *Giardia* sp. en estos dos puntos, por lo tanto se encuentran dentro de los ECA para Agua, lo cual no representa un riesgo a la salud de las personas en cuanto a este contaminante.

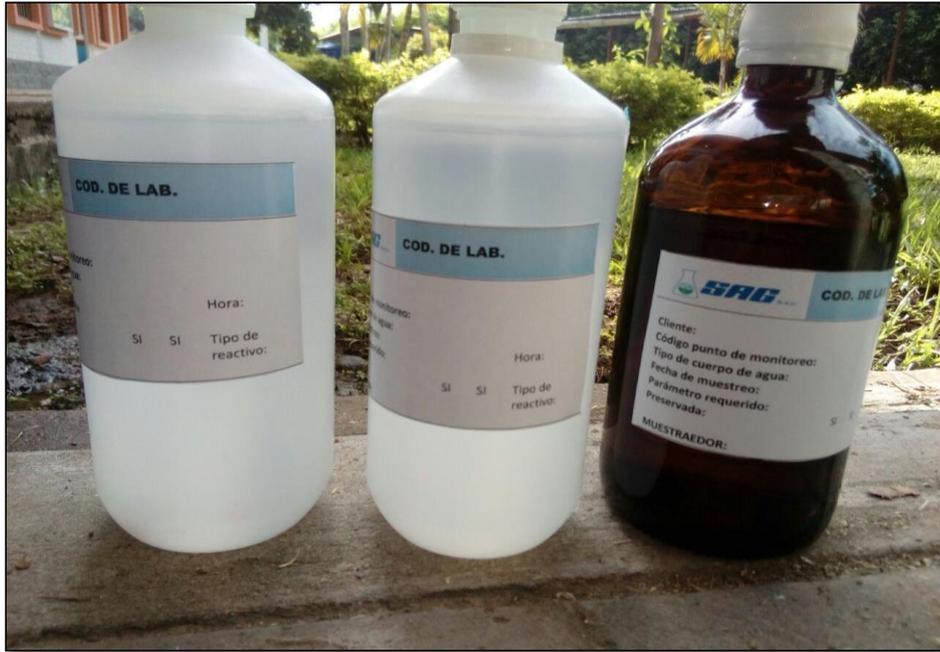
Envase empleado para la toma de muestra en los dos puntos

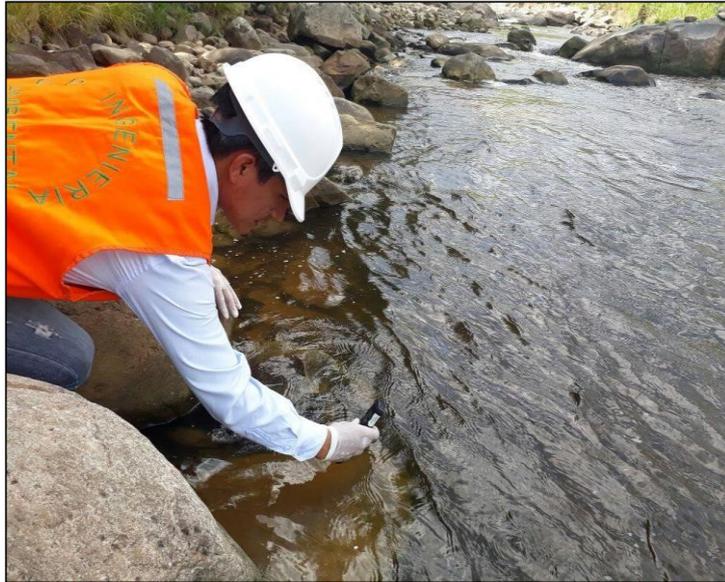
Toma de muestra en campo con los respectivos EPP.

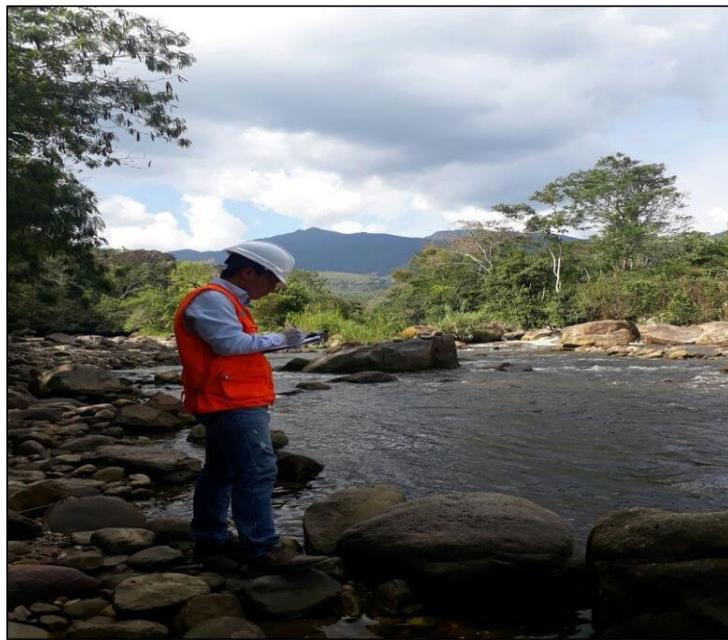
Llenado del registro en campo, punto N° 1Bocatoma.

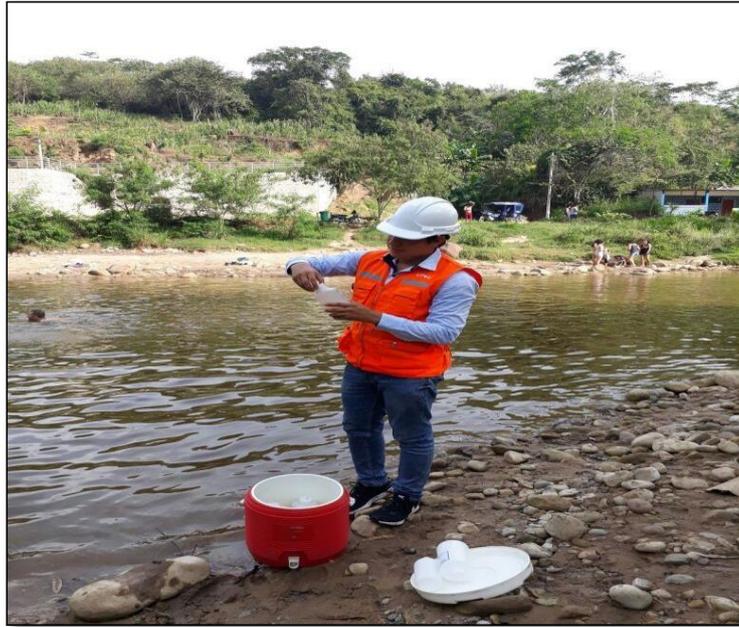
Aseguramiento de las muestras, punto N° 2 Cancún

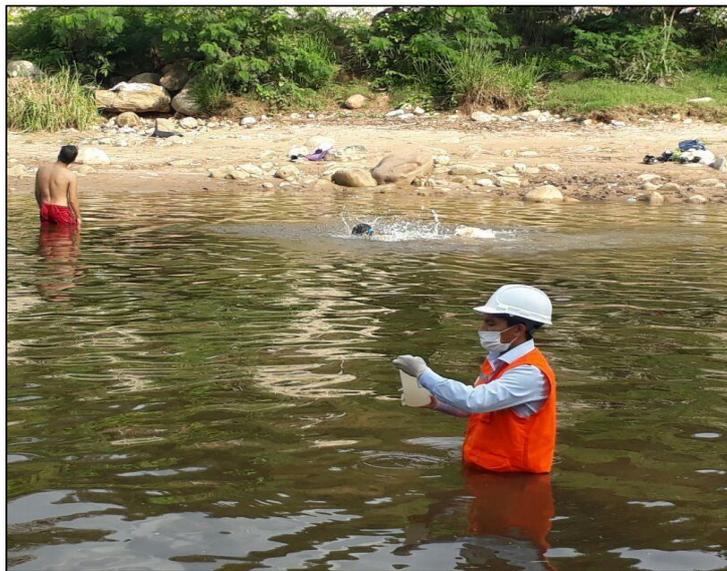
Toma de la muestra en el 2° punto - Cancún
