UNIVERSIDAD PERUANA UNIÓN
FACULTAD DE INGENIERÍA Y ARQUITECTURA
Escuela Profesional de Ingeniería Ambiental

Evaluación de los parámetros de control obligatorio del agua potable de la zona urbana en la ciudad de Juli, Provincia de Chucuito, Región Puno, 2018

Presentada para optar el título profesional de Ingeniero Ambiental

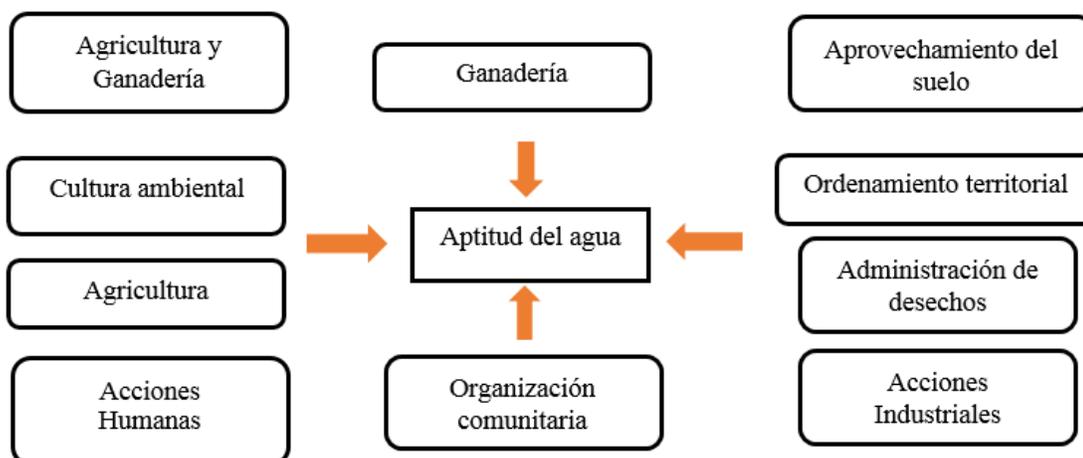
Figura 1. Factores que intervienen en la aptitud del agua.

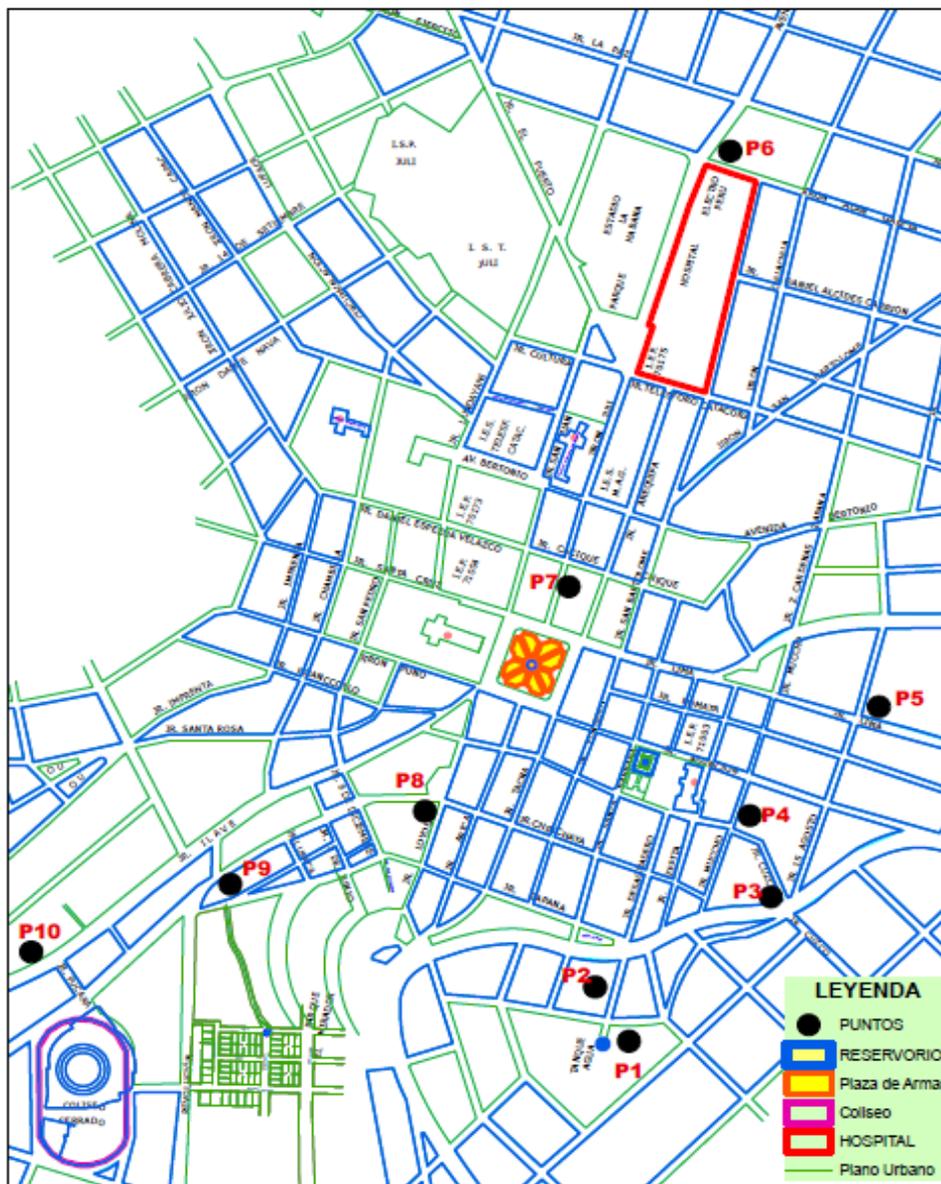
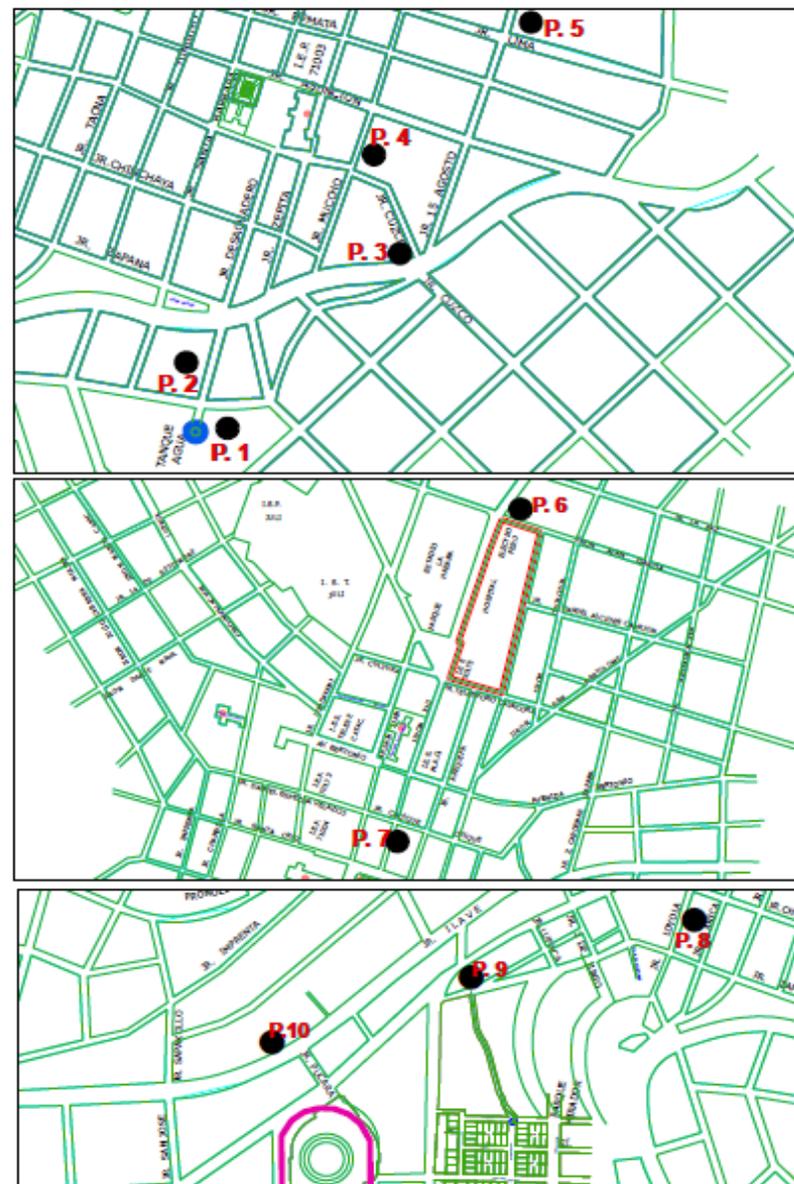
Figura 3. Puntos de Muestreo de la calidad de agua (Área Urbana)
 Fuente: Adaptado de (Municipalidad Provincial Chucuito Juli – Puno)

PUNTO	DESCRIPCIÓN	COORDENADAS		
		UTM		
		X	Y	Z
1	Reservorio R.250	451344	8206771	3950
2	Jr. Desaguadero S/N (1° casa)	451319	8206797	3945
3	Jr. Cusco S/N (9°na Cuadra)	451575	8206995	3902
4	Jr. Mucho N° 337	451512	8207112	3899
5	Jr. Lima N° 803	451685	8207215	3900
6	Jr. Juli N° 520	451527	8208035	3842
7	Jr. Juli N° 134	451280	8207416	3872
8	Jr. Loyola N° 407	451130	8207128	3875
9	Av. Alfonso Ugarte N° 301	450960	8207094	3847
10	Jr. Ilave N° 678	450573	8206897	3837

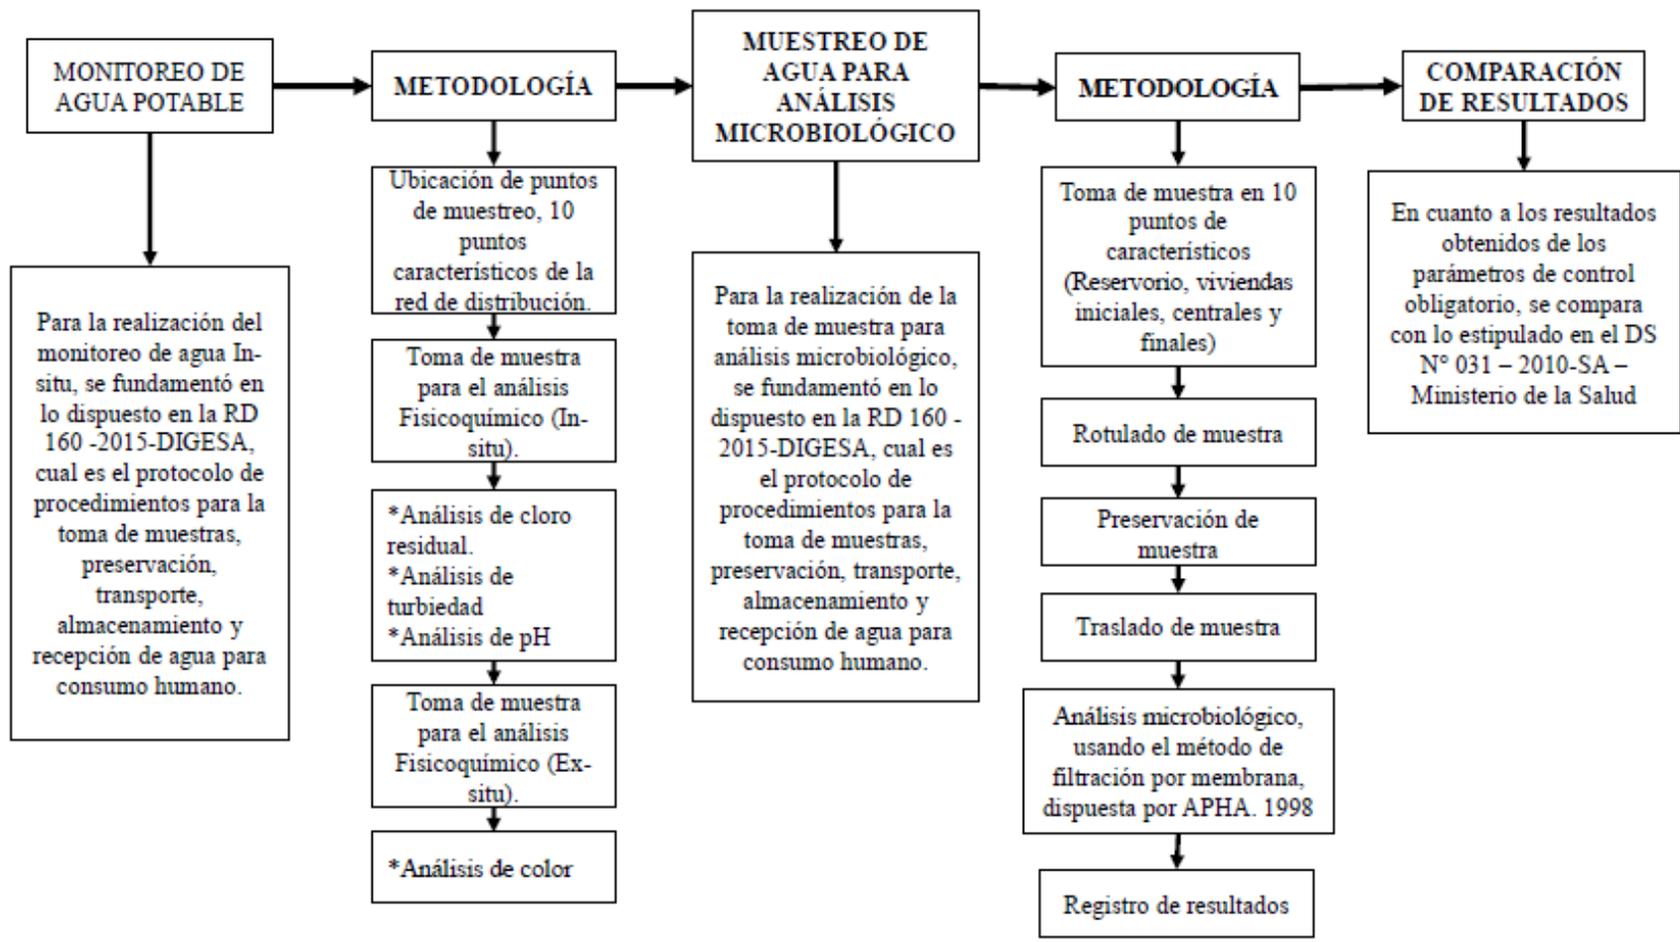
Figura 4. Metodología de evaluación de parámetros obligatorios del agua de consumo humano. Fuente: Elaboración Propia.

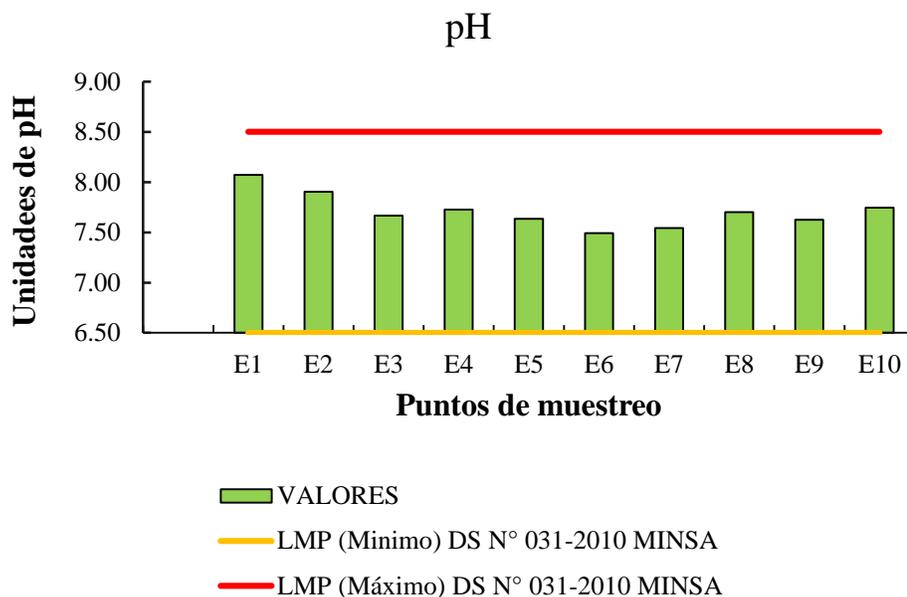
Figura 5. Concentración de pH en los 10 puntos de muestreo.
 Fuente: Adaptado en el software Excel

Los valores de pH en los 10 puntos de monitoreo según el Figura 5 se hallan dentro de las especificaciones técnicas 6.5 – 8.5 mencionadas en el DS N° 031-2010-SA del Ministerio de Salud; lo que indica cumplimiento de normativa para agua de consumo humano en los 10 puntos. Además, los valores obtenidos en el agua de consumo, cumplen también con lo estipulado por la Organización Mundial de la Salud.

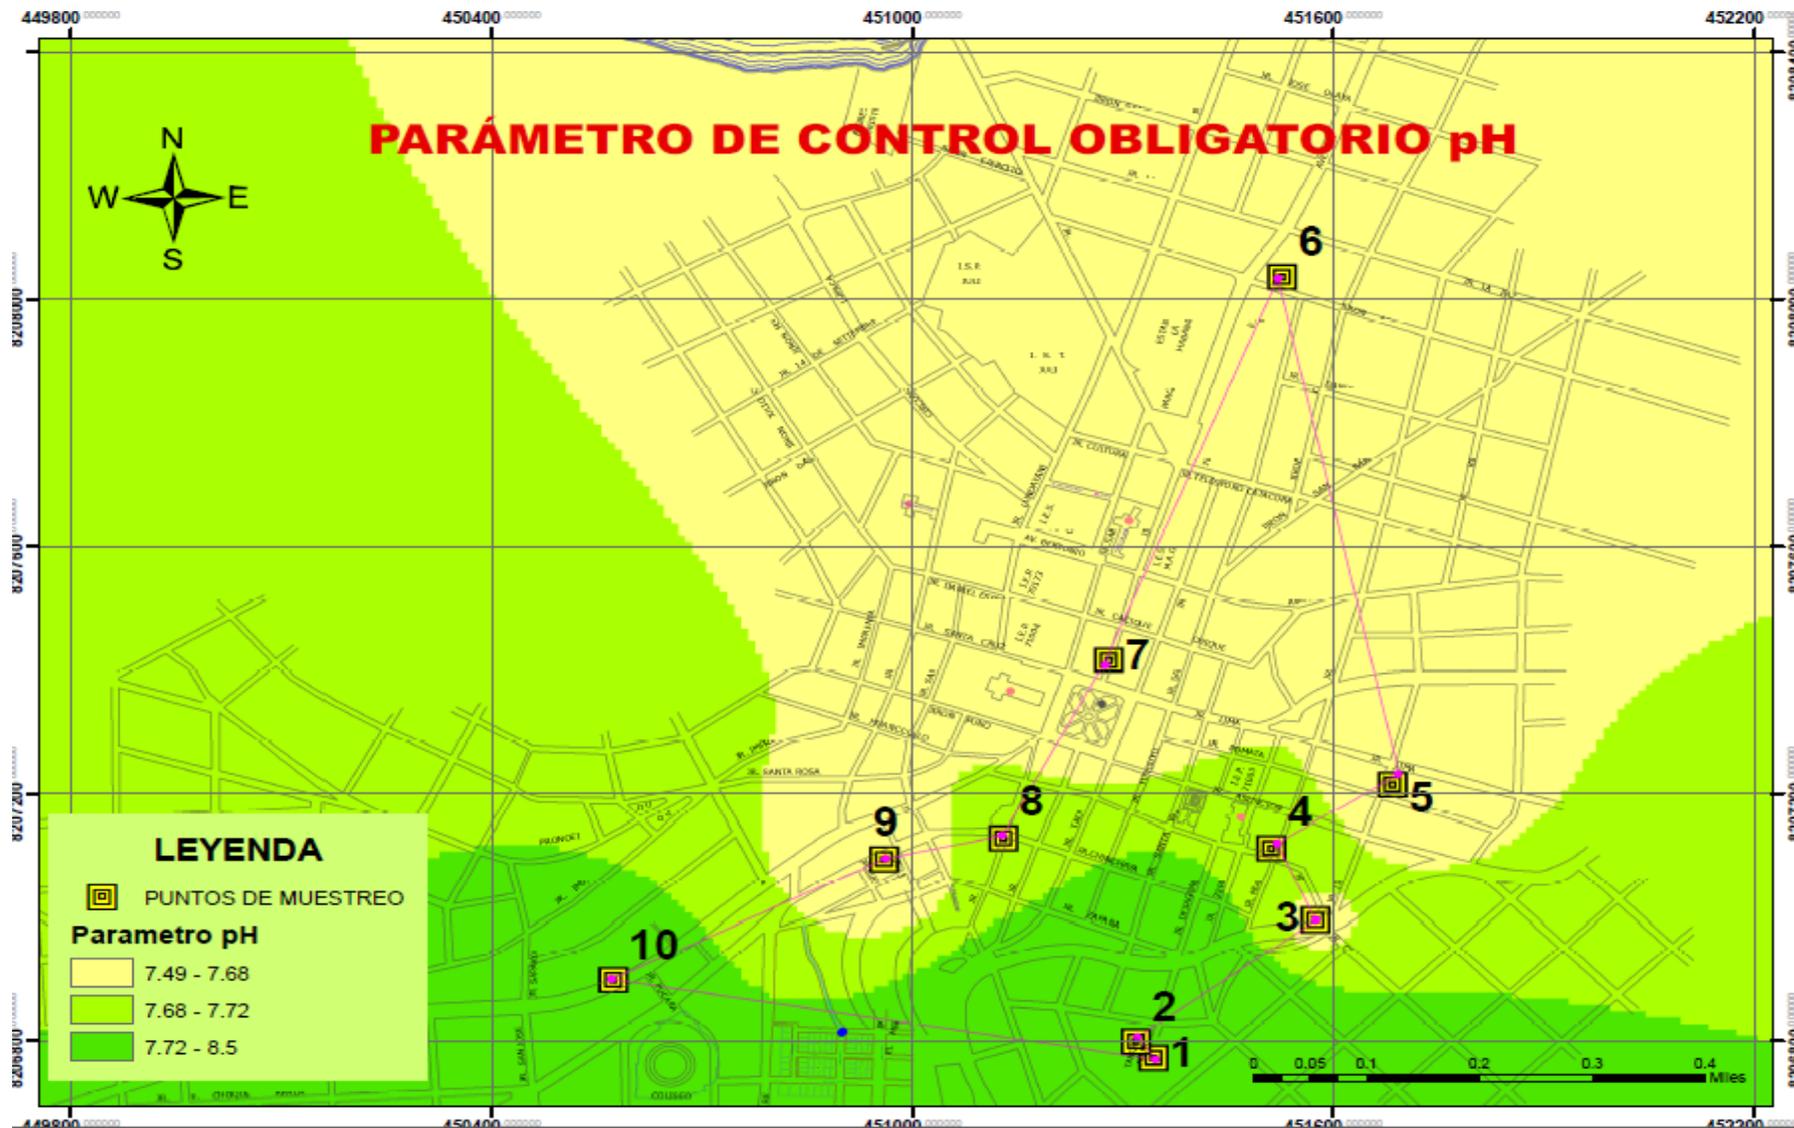
Figura 6. Mapa de caracterización de resultados del pH en los 10 puntos (Zona Urbana).
 Fuente: Adaptado del Instituto Geofísico del Perú, con el software GIS, 2018

A continuación, en la Figura 6 se observa un mapa en relación a los valores medios de pH de la Tabla 5; donde se aprecia que el Punto 3, Punto 5, Punto 6, Punto 7 y Punto 9 poseen valores entre 7.49 - 7.68; seguido a ello el Punto 4 y Punto 8 adquieren valores entre 7.69 – 7.72. Finalmente, el Punto 1, Punto 2 y el Punto 10 alcanzan valores entre 7.73 – 8.5; valores cuyos rangos se encuentran dentro de lo estipulado en la normativa vigente para agua de consumo humano.

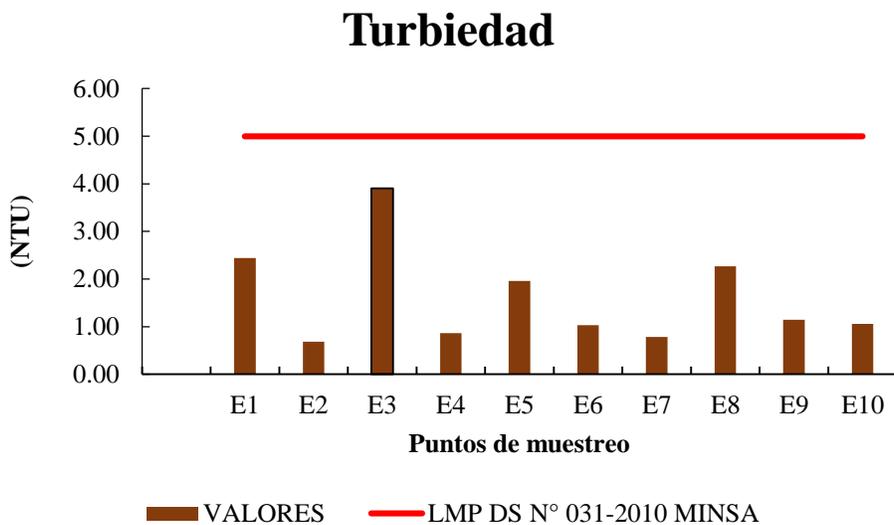
Figura 7. Concentración de turbiedad en los 10 puntos de muestreo.
Fuente: Adaptado en el software Excel

Los valores de turbiedad en los 10 puntos de monitoreo según la Figura 7 se muestran debajo del límite máximo permisible 5 NTU indicado por el DS N° 031-2010-SA del MINSA; por ende, el agua para consumo humano de la zona urbana de Juli en cuanto a este parámetro, se halla bajo control. No obstante, es importante resaltar que el punto N° 03 concerniente al Jr. Cusco s/n se encuentra ya con un valor elevado, mas no fuera de lo estipulado según norma; lo que indica que en dicho punto existió algún elemento que repercutió en la turbidez del agua. Por otro lado, las inclemencias del tiempo juegan un papel trascendental en el resultado de turbiedad. Ese fue el caso en cuanto el resultado del punto 3, ya que se tuvo la presencia de precipitaciones en el momento de realizar el monitoreo de calidad del agua; lo cual se puede corroborar con los pronósticos y datos del SENAMHI.

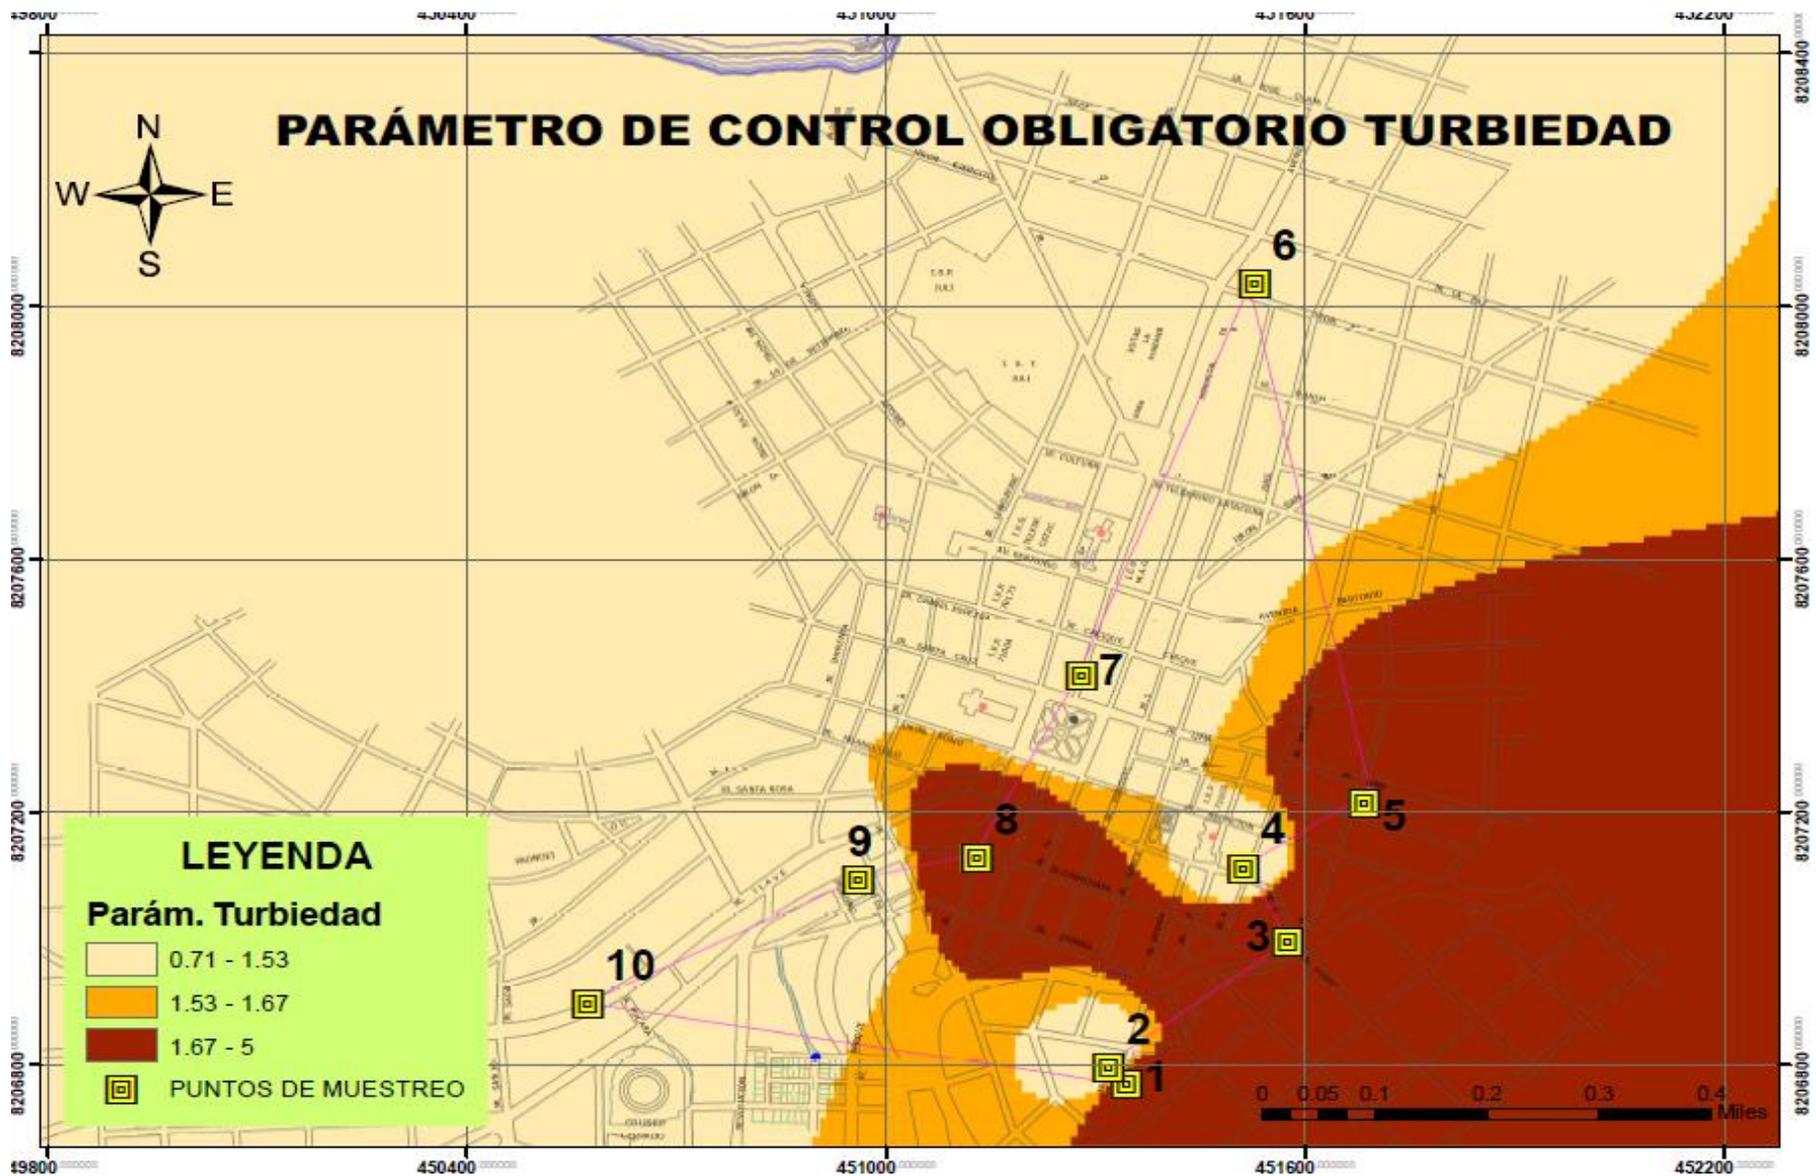
Figura 8. Mapa de caracterización de resultados de turbiedad en los 10 puntos (Zona Urbana).
 Fuente: Adaptado del Instituto Geofísico del Perú, con el software GIS, 2018

Con respecto a lo anterior, en la Figura 8 se observa un mapa elaborado con los datos de Turbiedad de la Tabla 6, donde se observa que el punto 2, punto 4, punto 6, punto 7, punto 9 y punto 10 poseen valores de turbidez dentro de 0.71 -1.53 NTU. Posteriormente el punto 1, punto 3, punto 5 y Punto 8 adquieren valores entre 1.67 – 5 NTU; valores cuyos rangos se encuentran por debajo del límite máximo permisible establecido en la normativa vigente para agua de consumo humano.

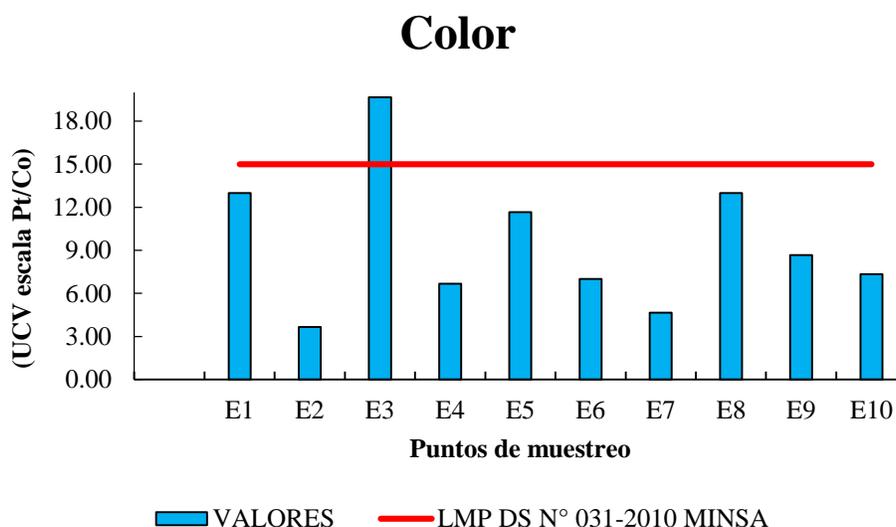
Figura 9. Concentración de color en los 10 puntos de muestreo.
Fuente: Adaptado en el software Excel

Los valores de color en los 9 puntos de monitoreo observables en la Figura 9 se encuentran dentro de las especificaciones técnicas 0 – 15 (UCV escala Pt/Co), mencionado en el DS N° 031-2010-SA del Ministerio de Salud. Sin embargo, es trascendental exceptuar al punto 3 correspondiente al Jr. Cusco s/n que se encuentra por encima del límite de las especificaciones técnicas, lo que indica que dicho punto incumple la normativa vigente nacional. Asimismo, el valor obtenido en el punto 3 incumple con lo estipulado por la OMS.

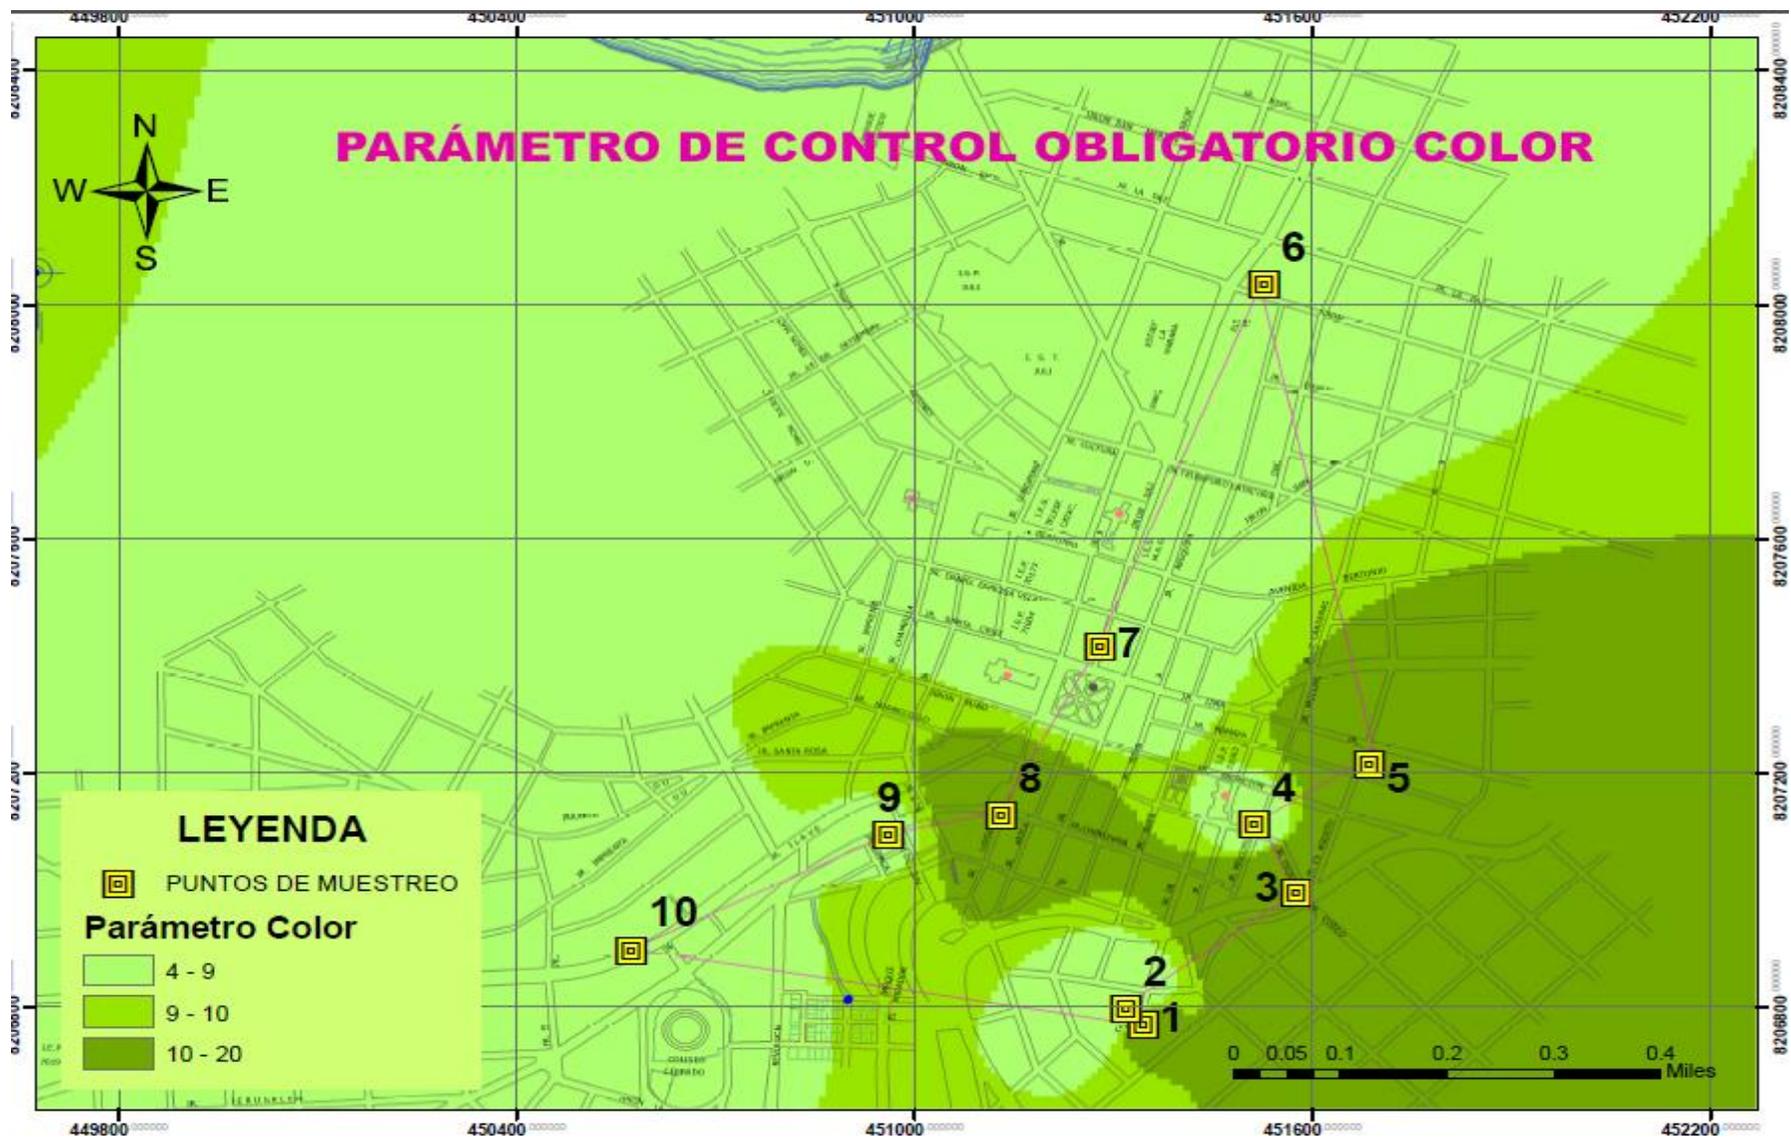
Figura 10. Mapa de caracterización de resultados de color en los 10 puntos (Zona Urbana).
 Fuente: Adaptado del Instituto Geofísico del Perú, con el software GIS, 2018

En la Figura 10 se observa el mapa de la distribución de los puntos en función al parámetro color, donde se puede observar que el punto 2, punto 4, punto 6, punto 7, punto 9 y punto 10 poseen valores dentro de 4 – 9 UCV escala Pt/Co. Posteriormente el punto 1, punto 3, punto 5 y punto 8 adquieren valores entre 10 – 20 UCV escala Pt/Co; valores cuyo rango hasta (15 UCV escala Pt/Co) se encuentran dentro de lo establecido en la normativa para agua de consumo humano. No obstante, el punto 3 correspondiente a la vivienda del Jr. Cusco s/n, presenta (19.67 UCV escala Pt/Co) valor fuera del rango establecido según normativa vigente.

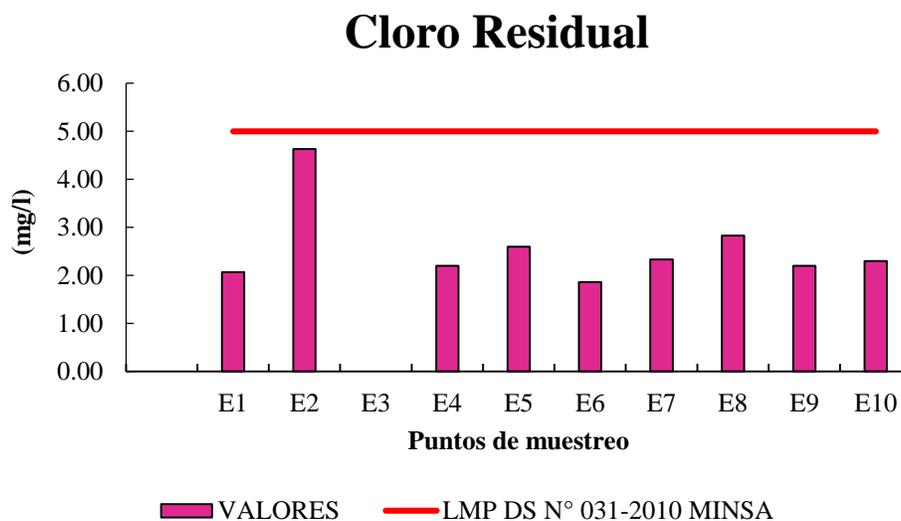
Figura 11. Concentración de cloro residual en los 10 puntos de muestreo.
Fuente: Adaptado en el software Excel

La figura 11 muestra valores de cloro residual de 9 puntos evaluados que se encuentran dentro del LMP (5 mg/L), cumpliendo con lo dispuesto en la normativa vigente DS. N° 031-2010-SA del Ministerio de Salud. Sin embargo, el punto 3 correspondiente al Jr. Cusco s/n adquiere un valor de 0 mg/l, valor que incumple con la normativa vigente de agua para consumo humano. Además, este valor adquirido en el punto 3, incumple también con lo estipulado por la OMS.

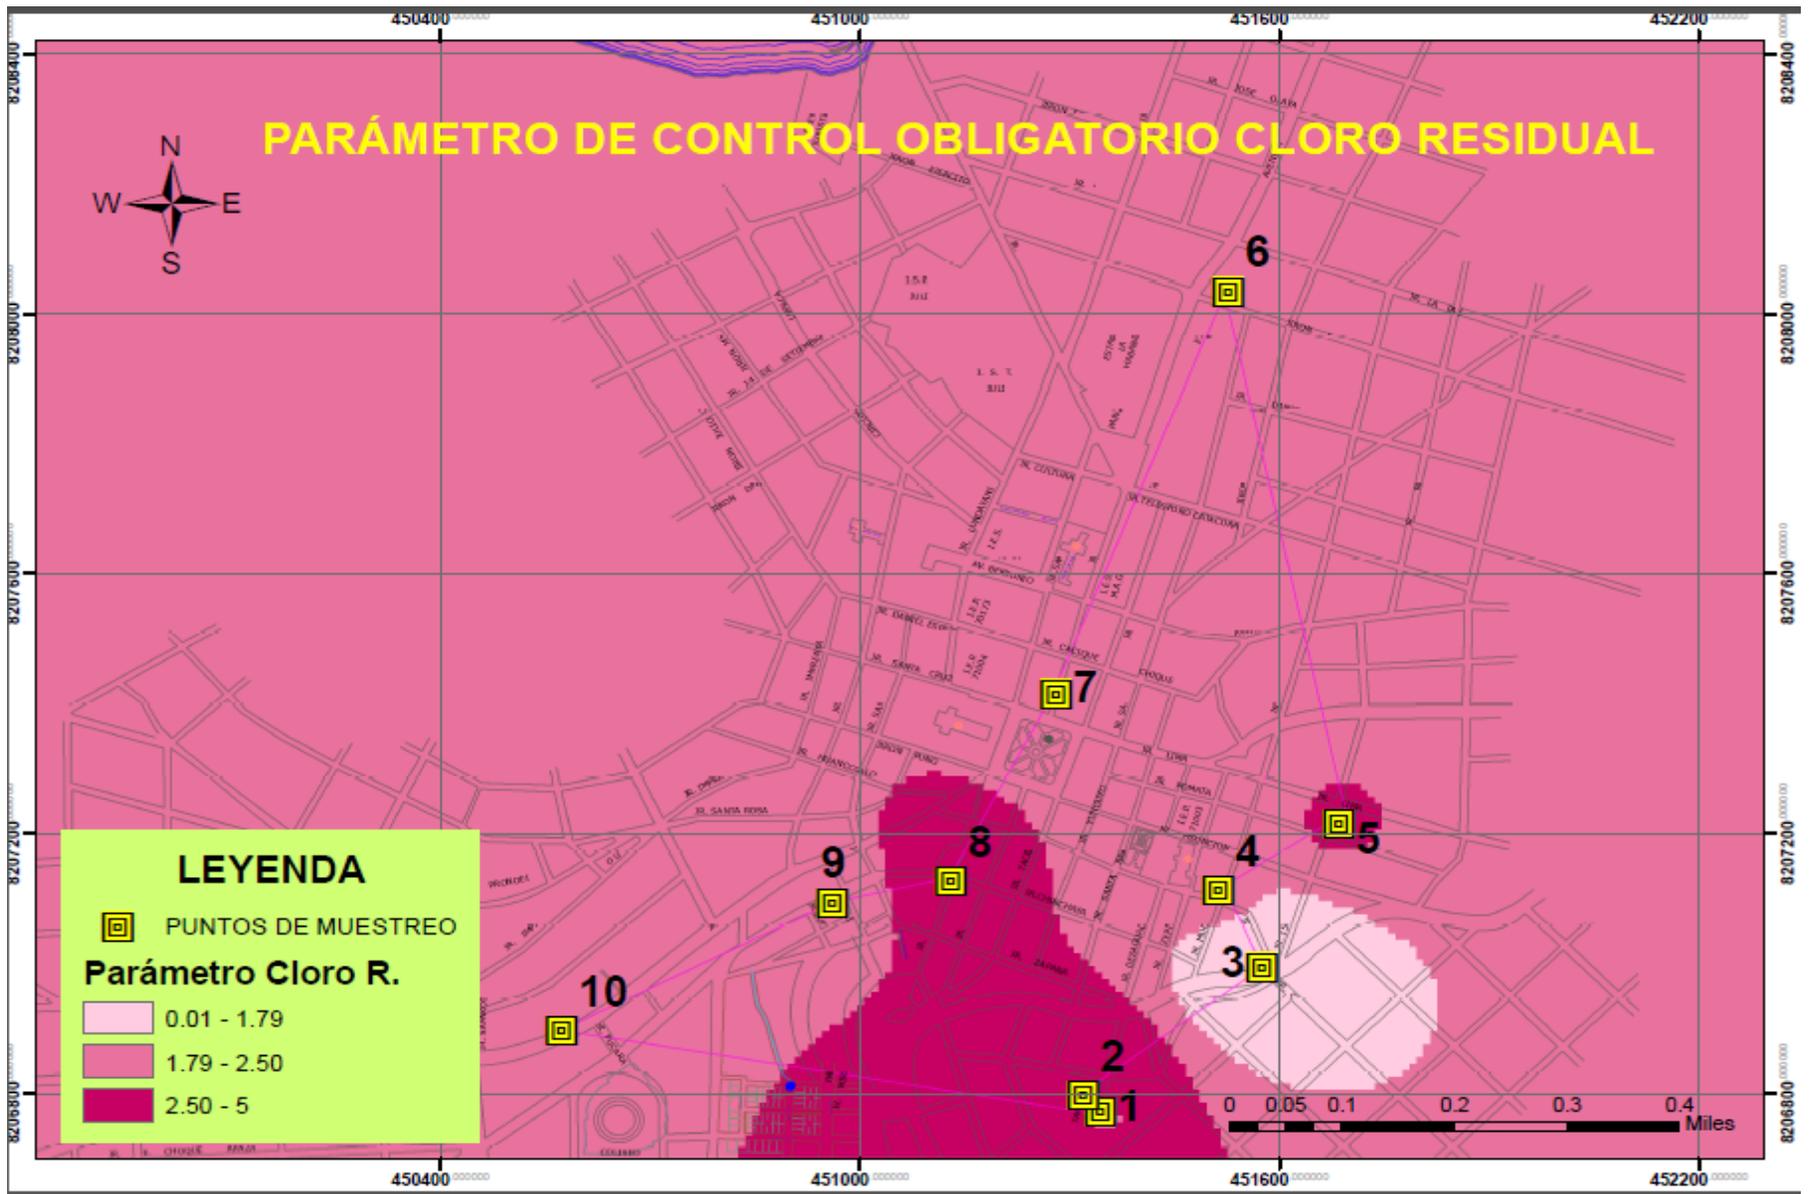
Figura 12. Mapa de caracterización de resultados de cloro residual en los 10 puntos (Zona Urbana)

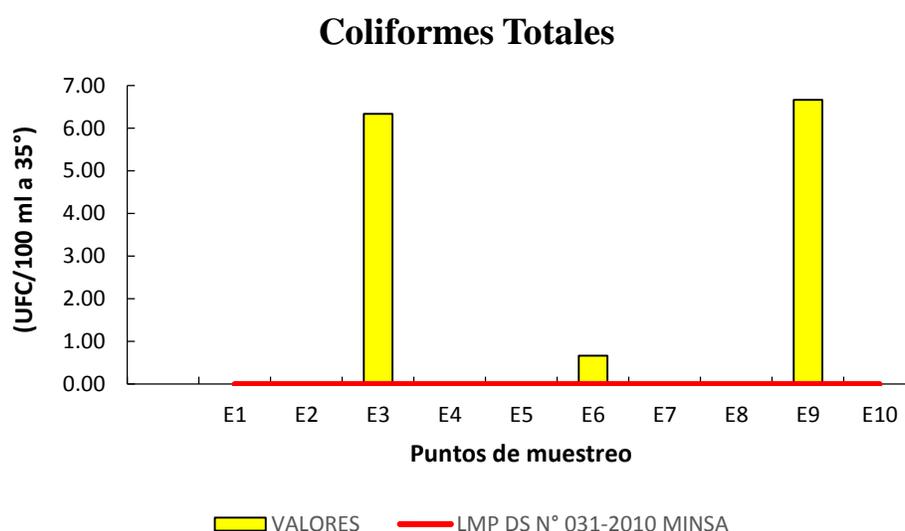
Figura 13. Concentración de coliformes totales en los 10 puntos de muestreo.
Fuente: Adaptado en el software Excel

Los valores de tres puntos de monitoreo de coliformes totales según la Figura 13 se encuentra fuera de las especificaciones técnicas de 0 UFC/100 ml a 35° mencionado en el Decreto Supremo N° 031-2010-SA del Ministerio de Salud. Sin embargo, es significativo exceptuar al punto 1, punto 2, punto 4, punto 5, punto 7, punto 8 y punto 10 quienes se encuentran dentro del límite de las especificaciones técnicas, indicando que en dichos puntos se prevé la presencia de partículas de cloro que realizan intervención alguna en la eliminación de los microorganismos.

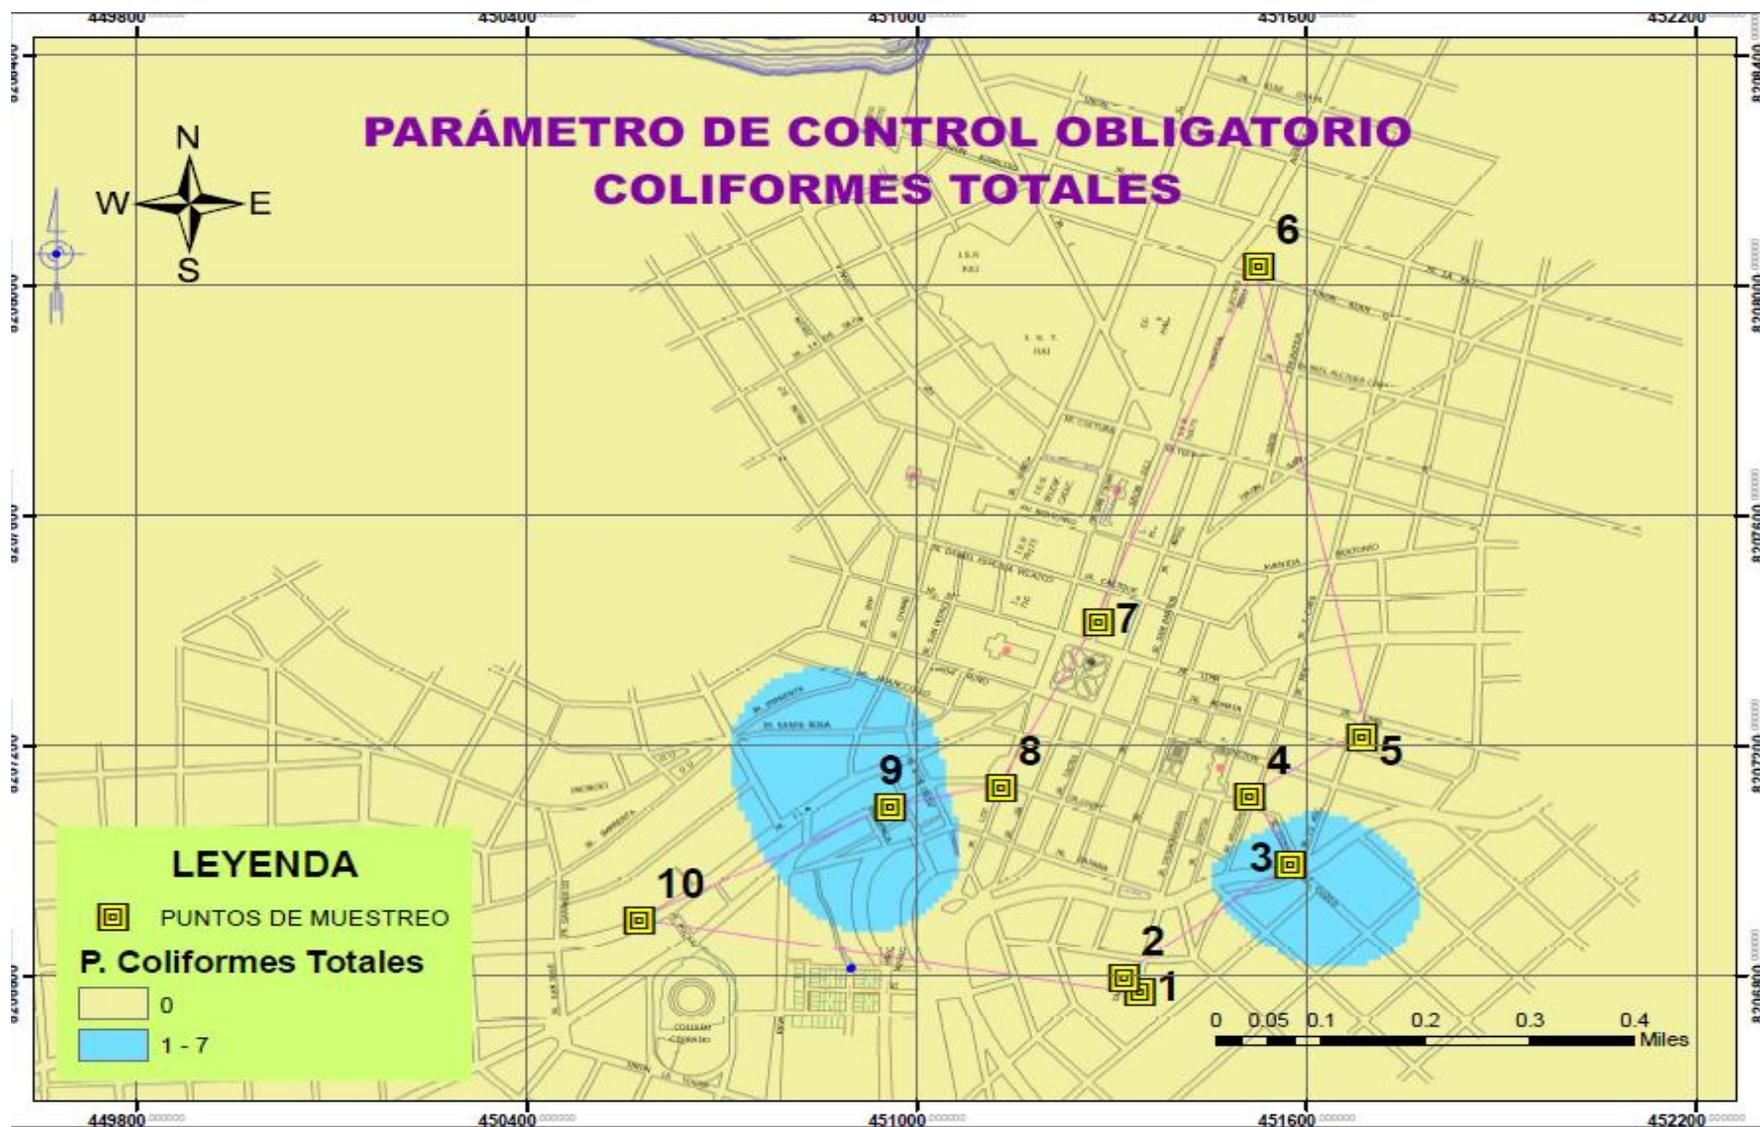
Figura 14. Mapa de caracterización de resultados de coliformes totales en los 10 puntos (Zona Urbana)
Fuente: Adaptado del Instituto Geofísico del Perú, con el software GIS, 2018

En la presente Figura 14, se muestra el mapa de la distribución de coliformes totales en los puntos de muestreo, realizada en función a los datos de la Tabla 9, donde se puede observar que el punto 1, punto 2, punto 4, punto 5. Punto 6, punto 7, punto 8 y punto 10 poseen valores dentro de 0 UFC/100 ml a 35°, luego el Punto 3 y el Punto 9 poseen valores dentro de 1 – 7 UFC/100 ml a 35°. Concluyendo que los valores de Coliformes Totales de los puntos de muestreo se encuentran dentro de lo establecido en la normativa para agua de consumo humano, exceptuando al Punto 3 (Jr. Cusco s/n), Punto 6 (Jr. Juli N° 520) y el Punto 9 (Av. Alfonso Ugarte N°301) quienes se encuentran por encima de los rangos permisibles.

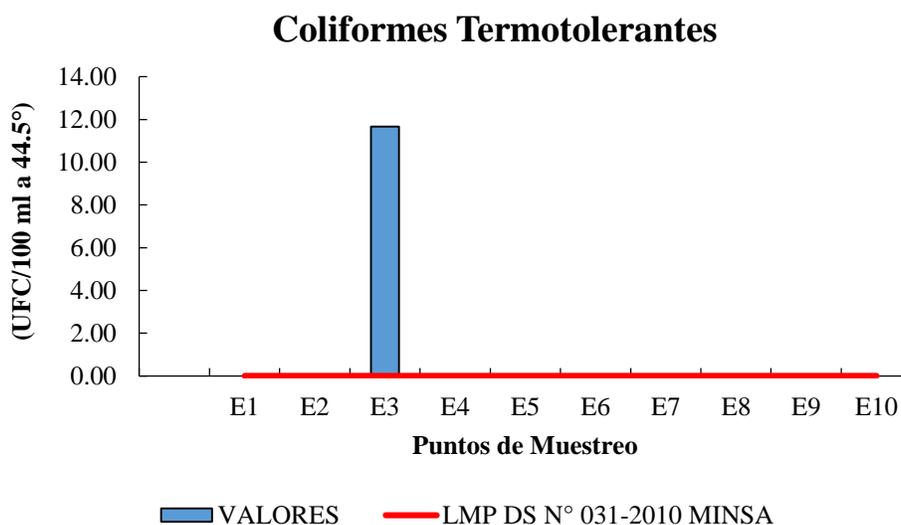
Figura 15. Concentración de coliformes termotolerantes en los 10 puntos de muestreo
Fuente: Adaptado en el software Excel

Los valores de los coliformes termotolerantes de nueve puntos según la Figura 16 se encuentra dentro de las especificaciones técnicas de 0 UFC/100 ml a 44.5° del parámetro microbiológico mencionado en el Decreto Supremo N° 031-2010-SA del Ministerio de Salud; mas no en el punto 3 (Jr. Cusco s/n), que posee un valor por encima de lo estipulado; por ende en este punto el proceso del agua para consumo humano no se encuentra bajo control, ocasionando que se infrinja una de las características del agua de consumo humano y por ende estaría en riesgo la salud del consumidor.

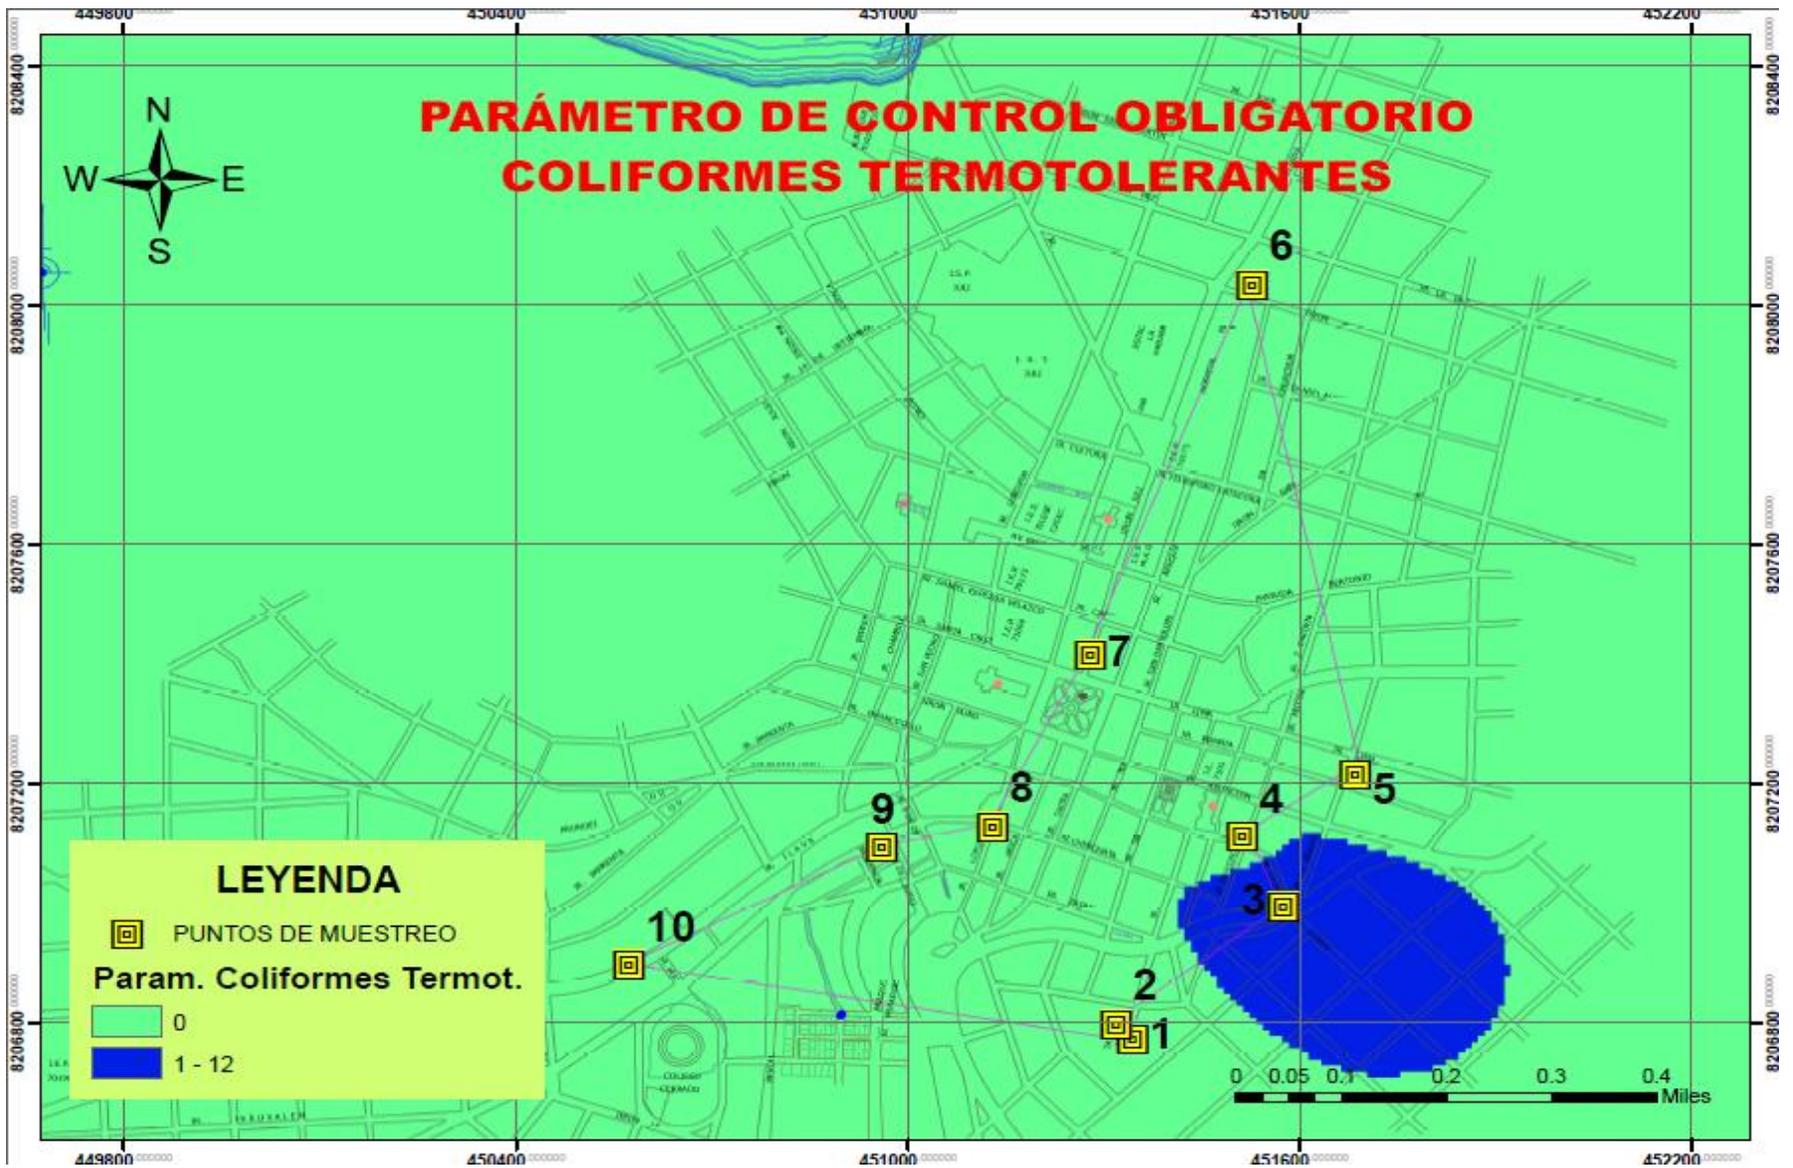
Figura 16. Mapa de caracterización de resultados de coliformes totales en los 10 puntos (Zona Urbana)
Fuente: Adaptado del Instituto Geofísico del Perú, con el software GIS, 2018

La presente Figura 17 muestra el mapa de la distribución de Coliformes Termotolerantes en los puntos de muestreo, realizada en función a los datos de la Tabla 10, donde se puede observar que el Punto 1, Punto 2, Punto 4, Punto 5, Punto 6, Punto 7, Punto 8, Punto 9 y Punto 10 poseen valores dentro de 0 UFC/100 ml a 44.5°, por otro lado el Punto 3 posee un valor dentro de 1 – 12 UFC/100 ml a 44.5°. Ultimando que los valores de Coliformes Termotolerantes de los puntos de muestreo se encuentran dentro de lo establecido en la normativa para agua de consumo humano, exceptuando al Punto 3 (Jr. Cusco s/n) quien se encuentra por encima de los rangos permisibles según normativa.

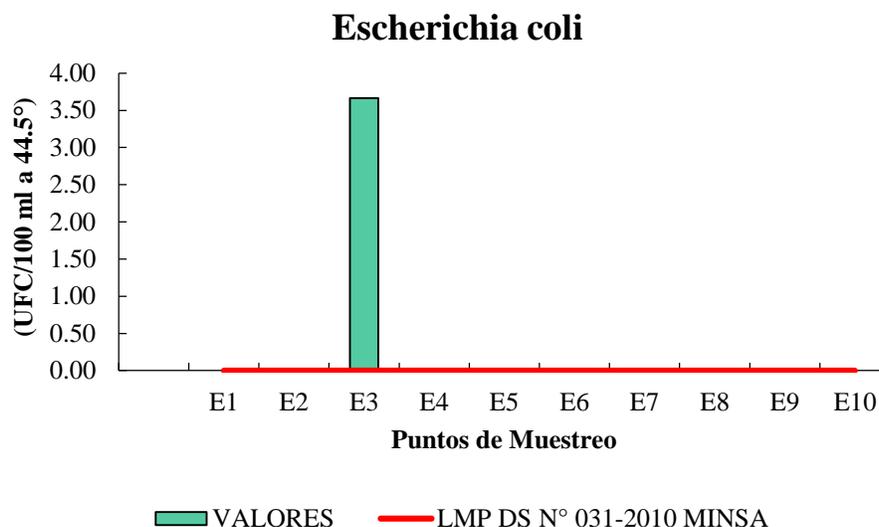
Figura 17. Concentración de Escherichia coli en los 10 puntos de muestreo
Fuente: Adaptado en el software Excel

Los valores de E.coli de nueve puntos según la figura 18, cumplen con las especificaciones técnicas de 0 UFC/100 ml a 44.5° del parámetro microbiológico mencionado en el DS N° 031-2010-SA del Ministerio de Salud. El punto 3 (Jr. Cusco s/n) que posee un valor por encima de lo estipulado (4UFC/100ml), incumple la normativa vigente de agua.
