UNIVERSIDAD PERUANA UNIÓN
FACULTAD DE INGENIERÍA Y ARQUITECTURA
Escuela Profesional de Ingeniería Ambiental

Evaluación de los parámetros de control obligatorio del agua potable de la zona urbana en la ciudad de Juli, Provincia de Chucuito, Región Puno, 2018

Presentada para optar el título profesional de Ingeniero Ambiental

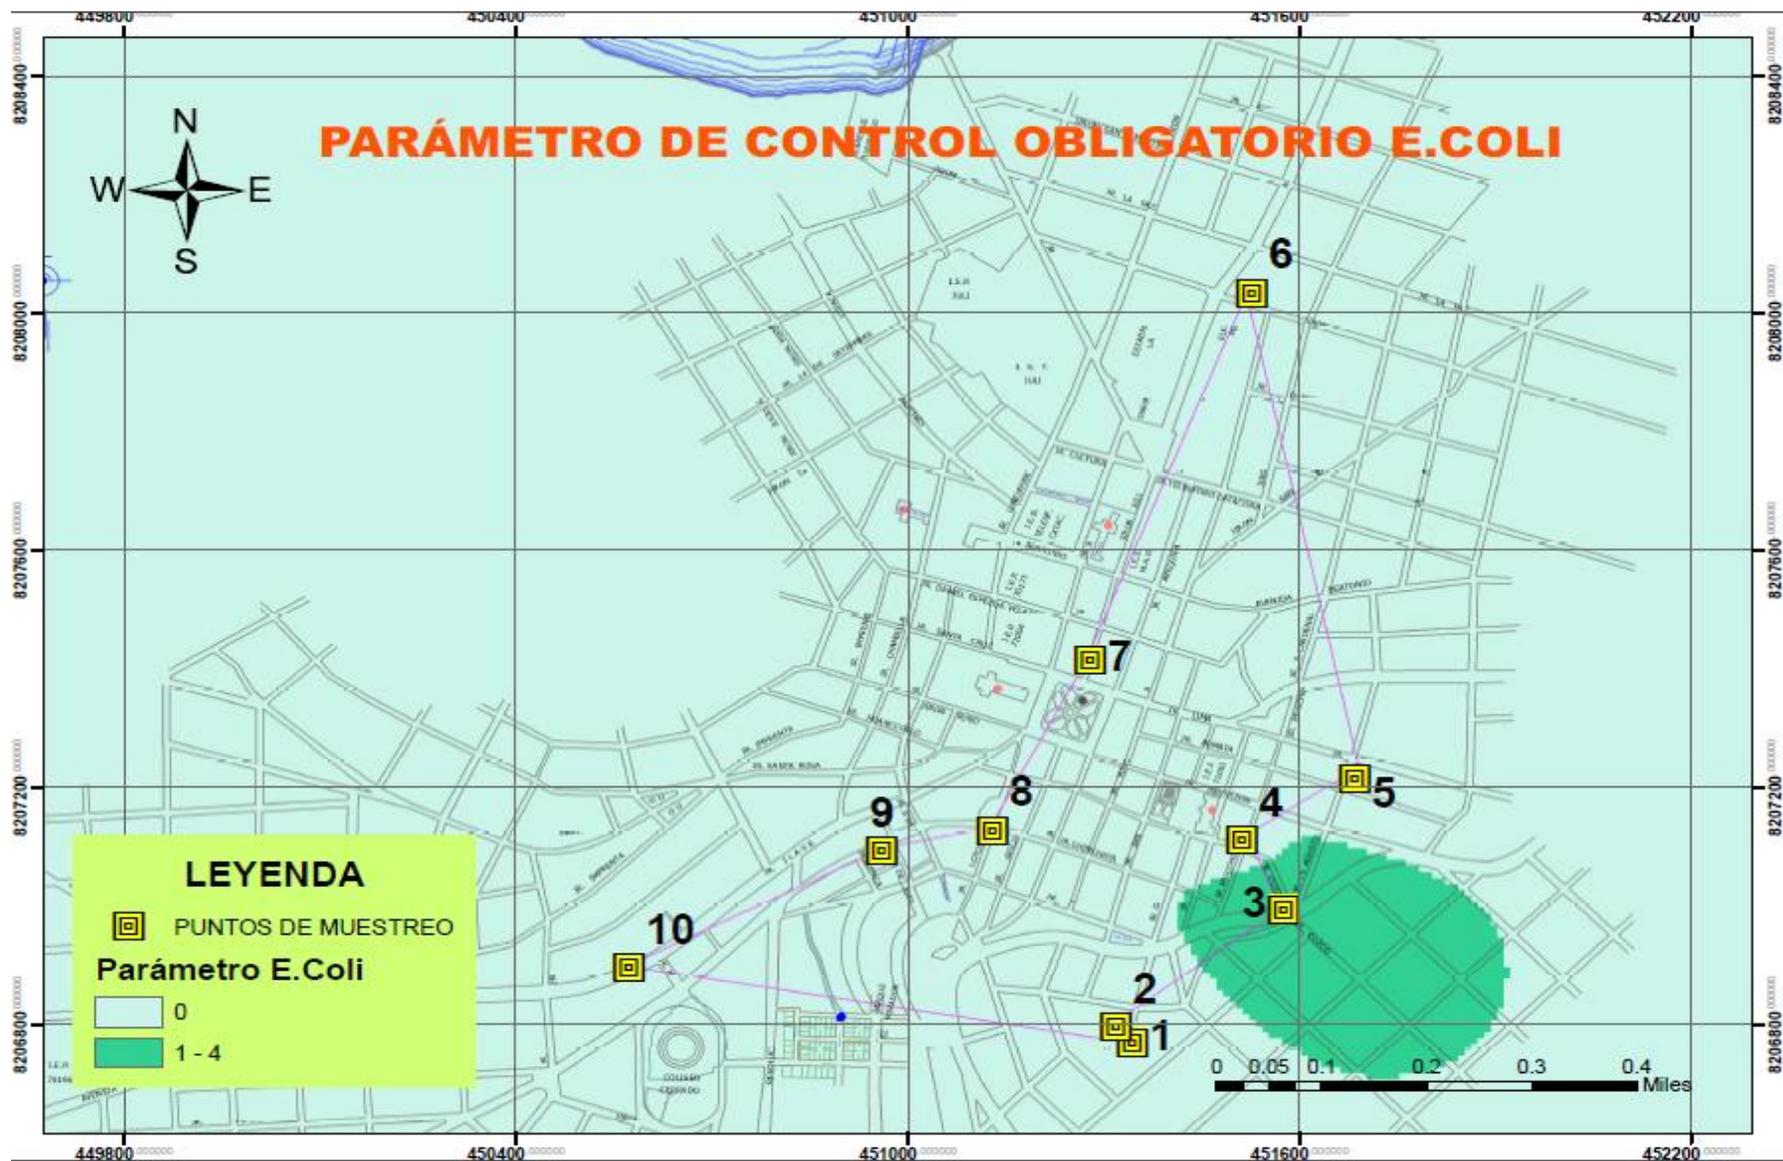
Figura 18. Mapa de caracterización de resultados E.coli en los 10 puntos (Zona Urbana).
 Fuente: Adaptado del Instituto Geofísico del Perú, con el software GIS, 2018

La Figura 19 muestra el mapa de la distribución de los resultados de E.coli en los puntos de muestreo, realizada en función a los datos de la Tabla 11, donde se puede observar que el punto 1, punto 2, punto 4, punto 5, punto 6, punto 7, punto 8, punto 9 y punto 10 poseen valores de 0 UFC/100 ml a 44.5°, por otro lado el punto 3 (Jr. Cusco s/n) posee valores entre de 1 - 4 UFC/100 ml a 44.5°. Ultimando que los valores de E.coli de los nueve puntos de muestreo se encuentran dentro de lo establecido en la normativa para agua de consumo humano, indicando que el punto 3 (Jr. Cusco s/n) se encuentra por encima del rango estipulado en la normativa vigente.

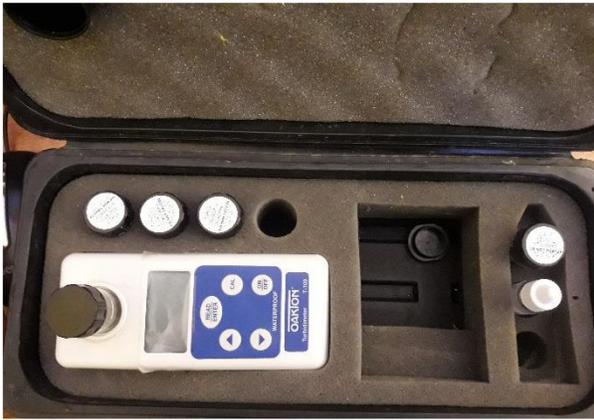
Fotografía 7. Equipo de medidor de turbiedad

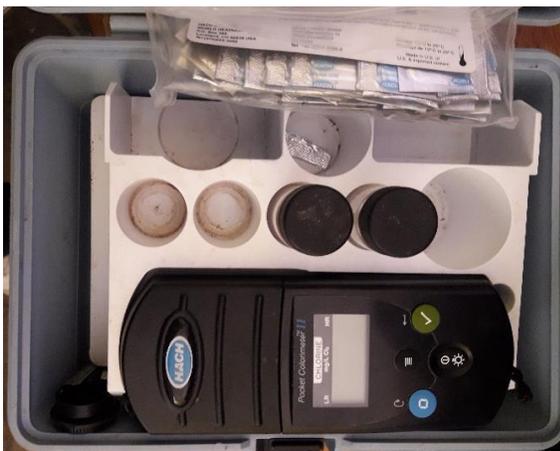
Fotografía 9. Equipo medidor de cloro residual

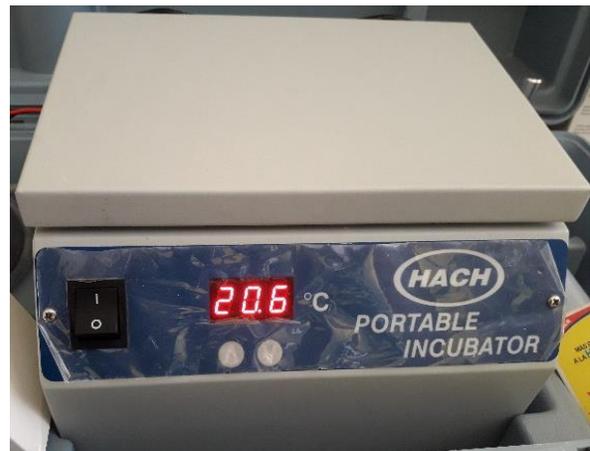
Fotografía 10. Equipo de incubación Portátil

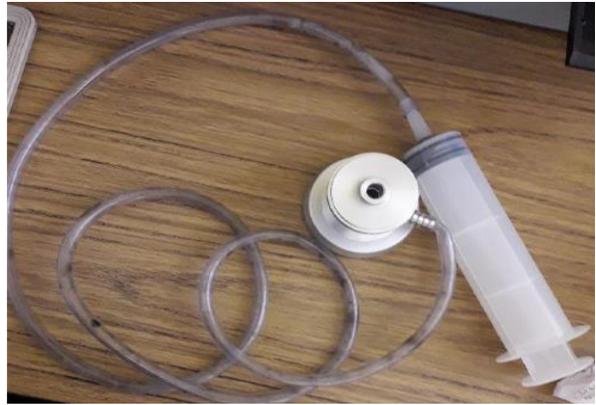
Fotografía 17. Jeringa de Filtración

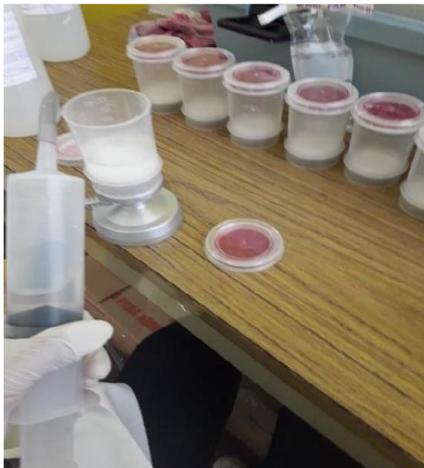
Fotografía 21. Proceso de filtración para coliformes Termotolerantes

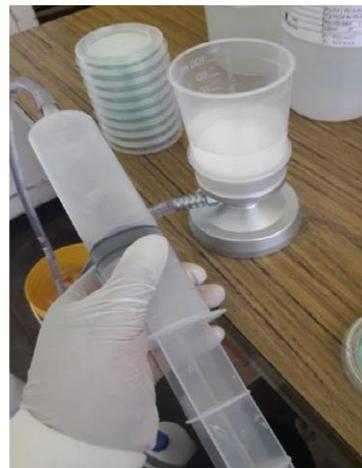
Fotografía 22. Proceso de Filtración, para coliformes Totales y E.coli

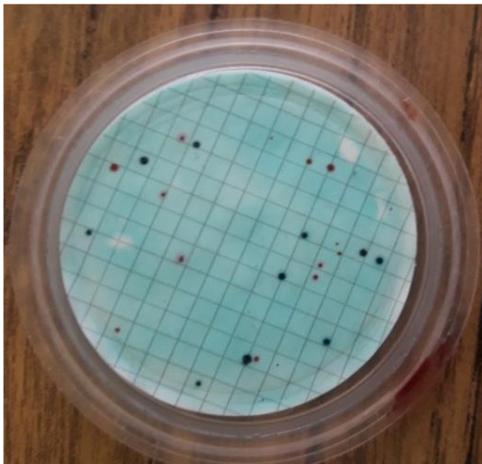
Fotografía 25. Muestra con presencia de Coliformes Totales y E.coli

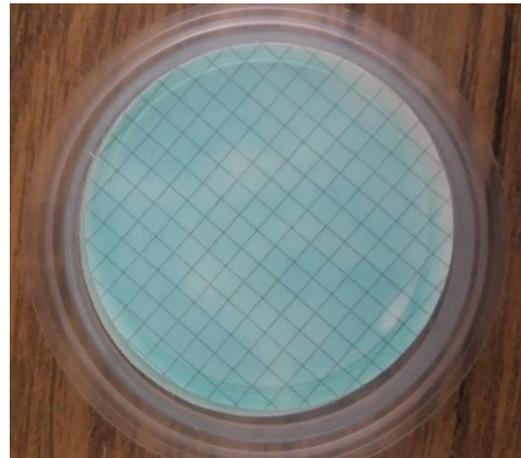
Fotografía 26. Muestra con ausencia de Coliformes Totales y E.coli

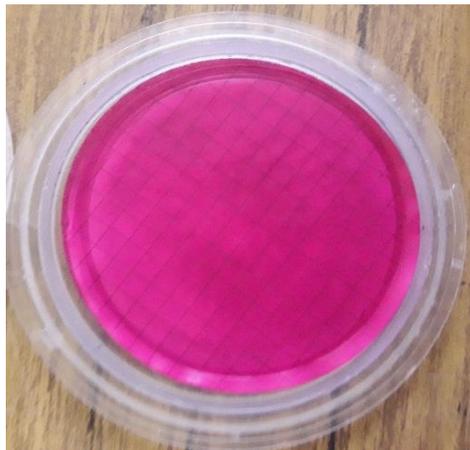
Fotografía 27. Muestra con ausencia de Coliformes Termotolerantes

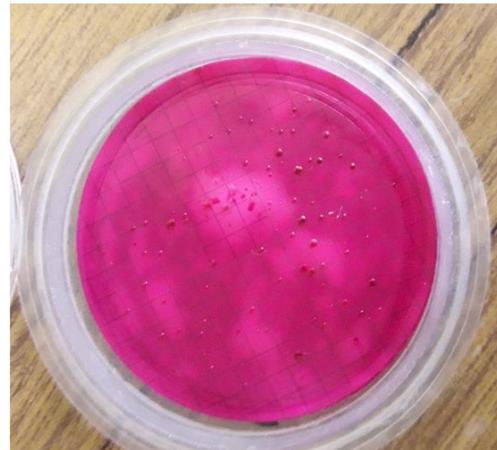
Fotografía 28. Muestra con presencia de Coliformes Termotolerantes
