UNIVERSIDAD PERUANA UNIÓN
FACULTAD DE INGENIERÍA Y ARQUITECTURA
Escuela Profesional de Ingeniería Civil

Influencia de la alta temperatura en la resistencia a flexión de un elemento de concreto armado de $f'c$ 210 kg/cm² de 20 cm de peralte por la acción del fuego directo en la base de su sección transversal en el laboratorio de la UPeU Lima en el 2019

Tesis para obtener el Título Profesional de Ingeniero Civil

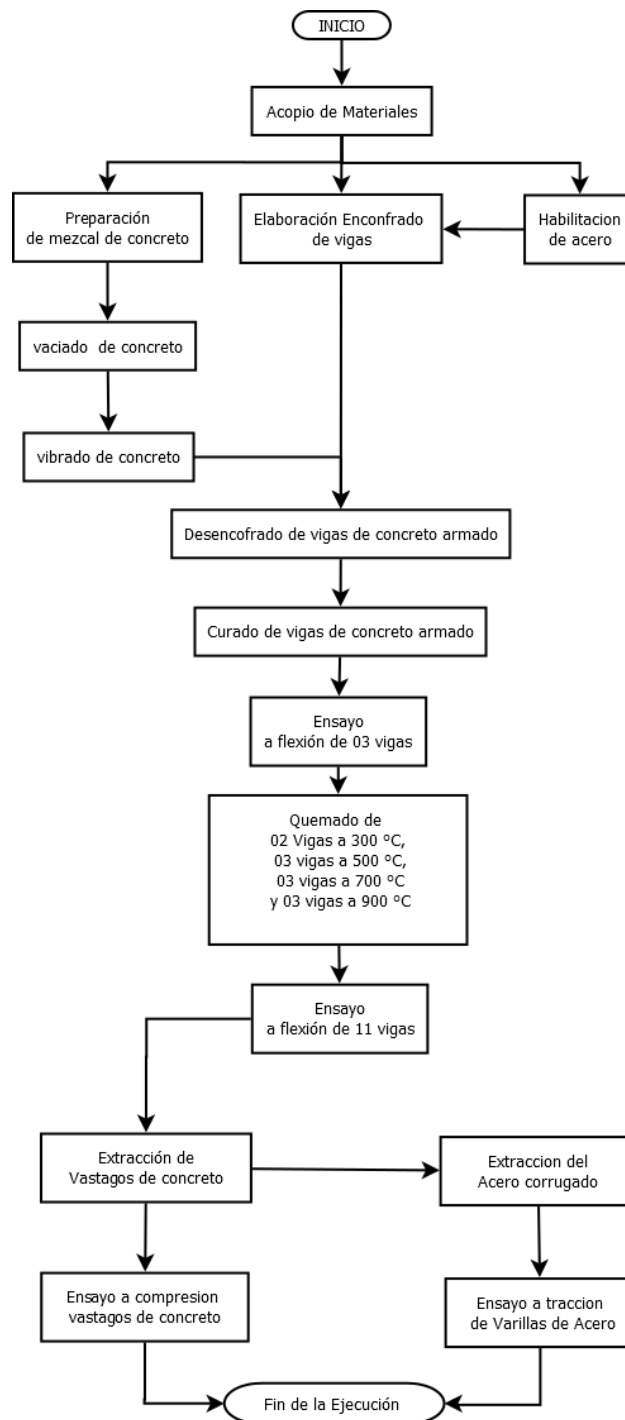
Imagen 7
Diagrama de flujo de la investigación.

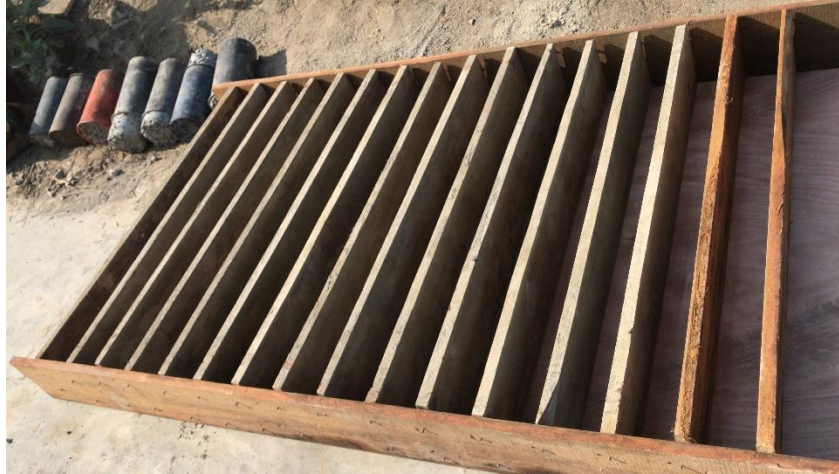
Imagen 9
Módulo de encofrado de vigas.

madera. Una vez establecido el modelo y medidas del encofrado se procedió a marcar los listones de madera para realizar los cortes. Estas medidas fueron de 1.20 x 0.20 m² y de 2.00 x 0.20 m² con el objetivo de realizar únicamente la cantidad cortes necesarios.

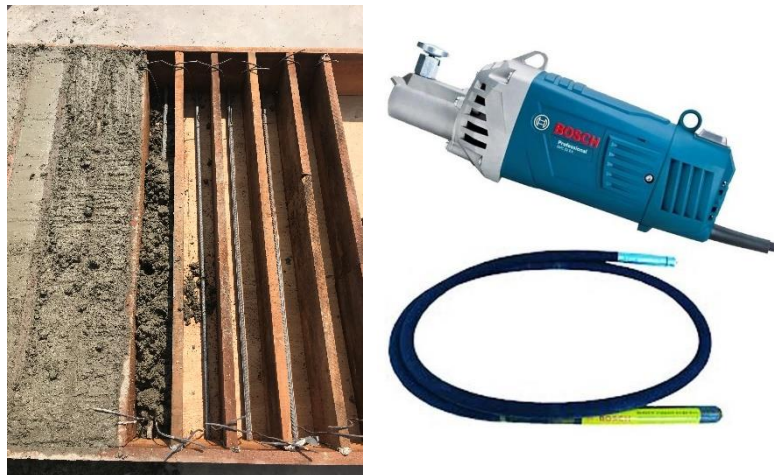
Imagen 12
Encofrado y vibradora de concreto Boch.

Una vez vaciada la mezcla de concreto, se utilizó una vibradora de concreto Boch para realizar el proceso de vibrado, ver imagen 12 . Todo este procedimiento se llevó a cabo de acuerdo a lo estipulado en la norma E-060 del reglamento nacional de edificaciones 5.9 y 5.10 (RNE DECRETO SUPREMO, 2016).

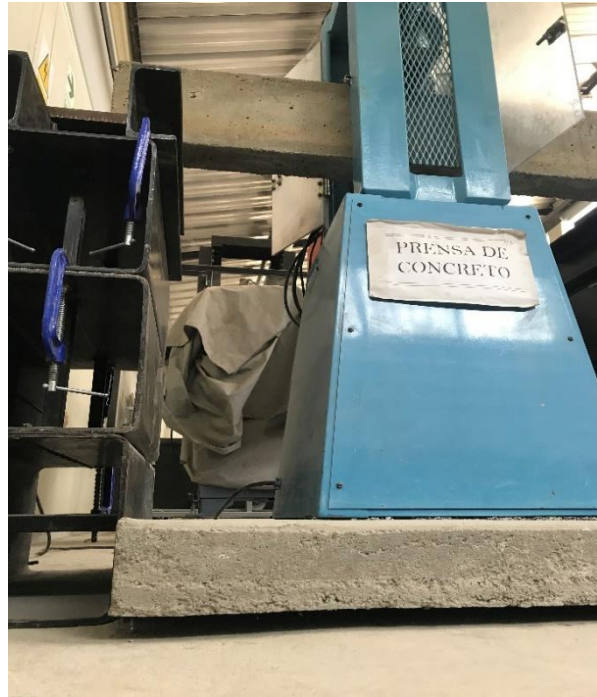
Imagen 16

Al finalizar el curado, se enumeraron las vigas para luego ser sometidas al ensayo de flexión ASTM C-293 adaptado. En esta actividad se presentaron problemas con el equipo de ensayo, lo cual produjo retrasos y variaciones en la manera de hacer el ensayo. El problema se debía a que el equipo no tenía una cimentación a la cual estuviese anclado. Esto provocó que cuando la carga se aplicó sobre la viga, la cual tenía sus apoyos descansado sobre el piso del laboratorio, levanto al equipo de su plataforma quedando suspendido de la viga a unos 2 cm del suelo, lo que imposibilitó la realización del ensayo ver Imagen 16.

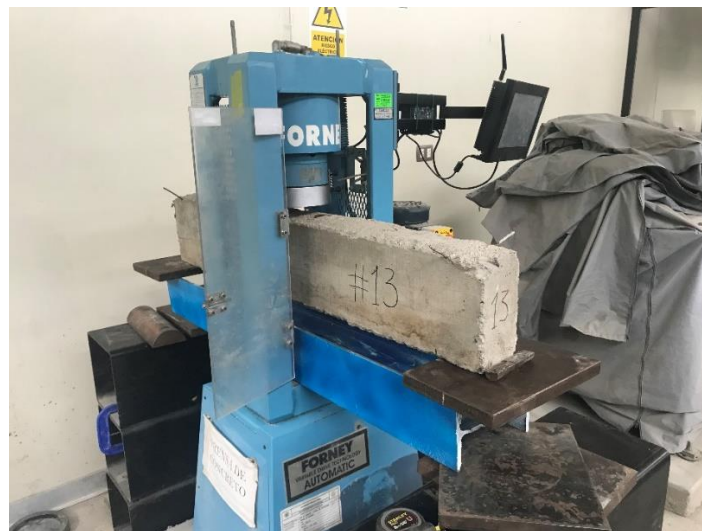
Imagen 17

Para solucionar este problema se instaló de un perfil W para lograr que la viga a ensayar descansa sobre el mismo equipo y evite ser suspendido ver Imagen 17.

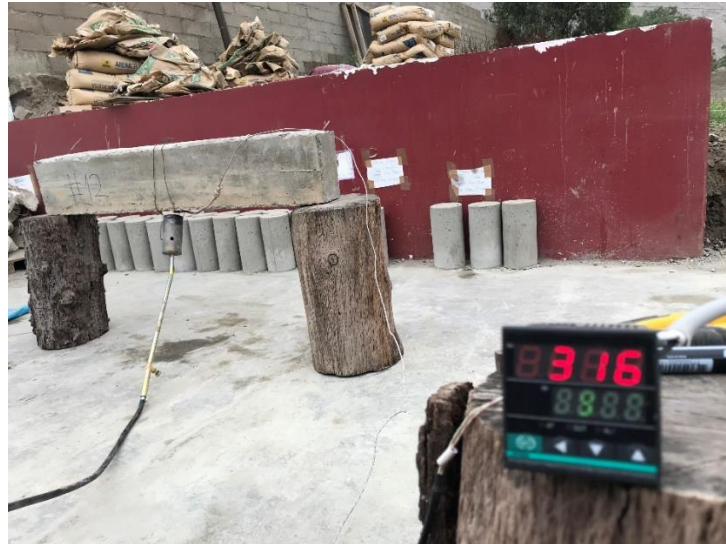
El grupo de vigas sometidas a 300 °C de temperatura estuvo formado por las vigas #10, #11 y #12. La temperatura aplicada tuvo pequeñas variaciones, ya que para evitar que esta suba o baje demasiado, se requería aumentar o disminuir el flujo de GLP de forma manual, además el viento y otros factores ambientales provocaban variaciones, las cuales producían subidones y bajas de temperatura que oscilaban entre 300 °C a 340 °C aproximadamente.

Imagen 18
Quemado a 300 °C de viga #12.

Durante la aplicación del fuego directo a la temperatura de 300 °C, se pudo apreciar algunos fenómenos como el ennegrecimiento de la zona de aplicación del fuego, también se pudo apreciar algunas pequeñas exudaciones de agua por los poros del concreto.

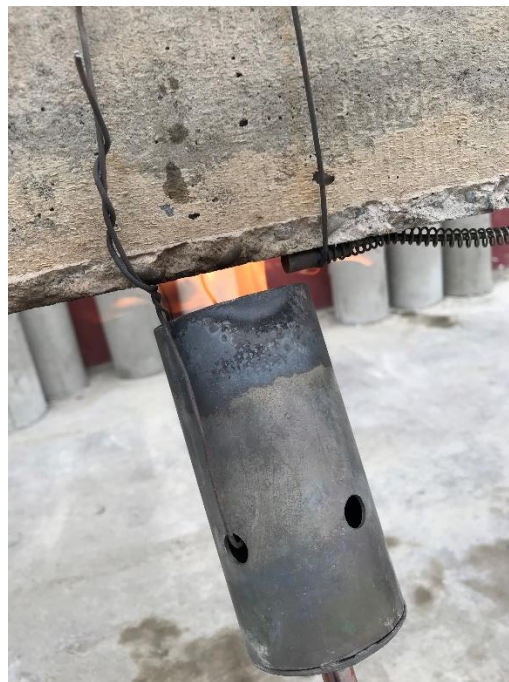
Imagen 19 soplete del GLP y termocupla tipo J.

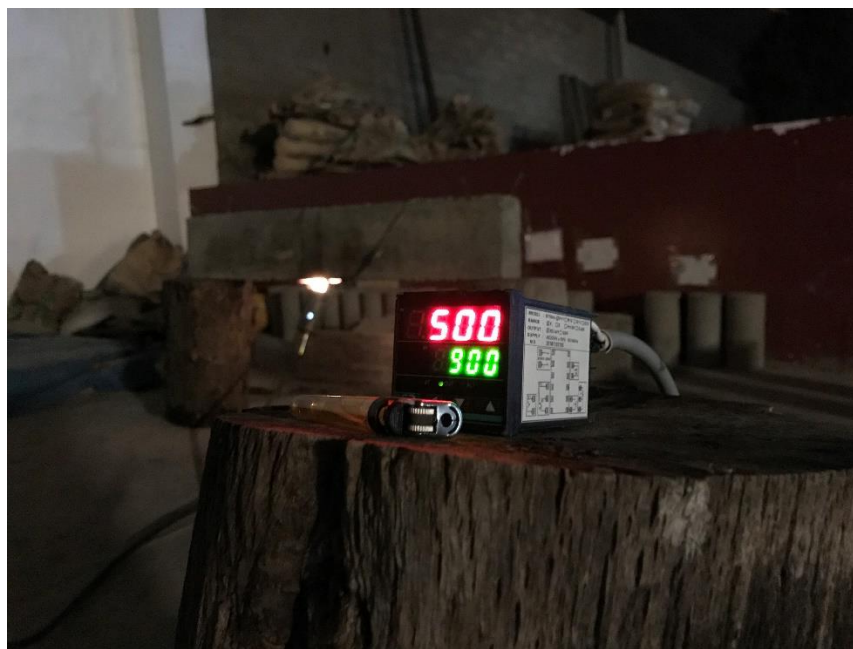
El grupo de vigas sometidas a 500 °C de temperatura estuvo formado por las vigas #7, #8 y #9. Al aumentar el flujo de GLP, el soplete logró alcanzar los 500 °C, para evitar que la temperatura se mantenga estable se requería aumentar o disminuir el flujo de GLP de forma manual, de acuerdo a lo indicado por el controlador de temperatura. Estas variaciones de temperatura se debían principalmente al viento, que provocaba que la temperatura que oscile entre 500 °C a 520 °C aproximadamente.

Imagen 20
Quemado a 500 °C de la viga #8.

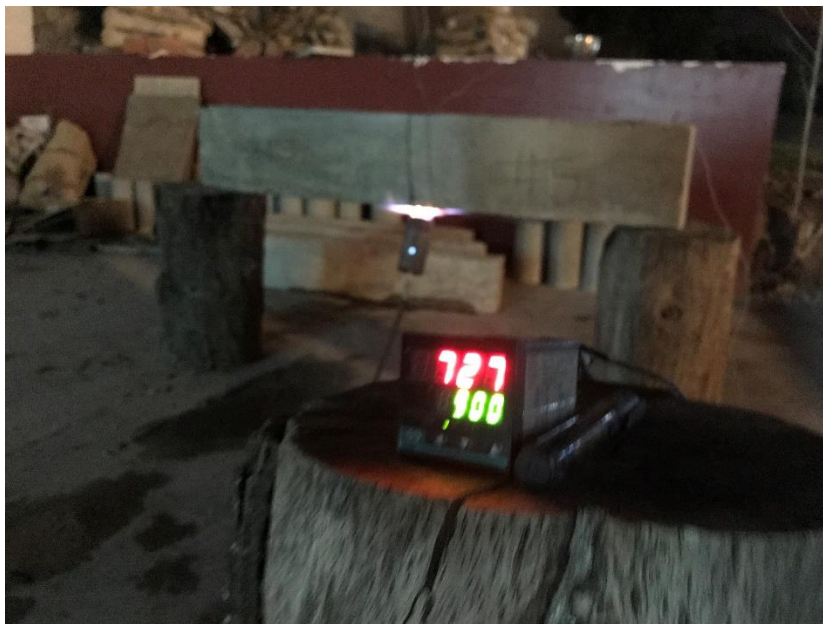
El grupo de vigas sometidas a 700 °C de temperatura estuvo formado por las vigas #4, #5 y #6. Para obtener esta temperatura, fue necesario aumentar el flujo de gas GLP considerablemente, también se tuvo dificultades para lograr una temperatura constante en 700 °C, ya que la temperatura solía subir demasiado o bajar, por lo tanto, se necesitó estar más pendiente de este factor para aumentar o disminuir el flujo de GLP, además en ocasiones, el viento al soplar en dirección de los apoyos, provocaba que el aire caliente quemara a tales apoyos provocando su ennegrecimiento. Finalmente, temperatura del ensayo osciló entre 700 °C a 730 °C aproximadamente.

Imagen 21
Quemado a 700 °C de viga #5.

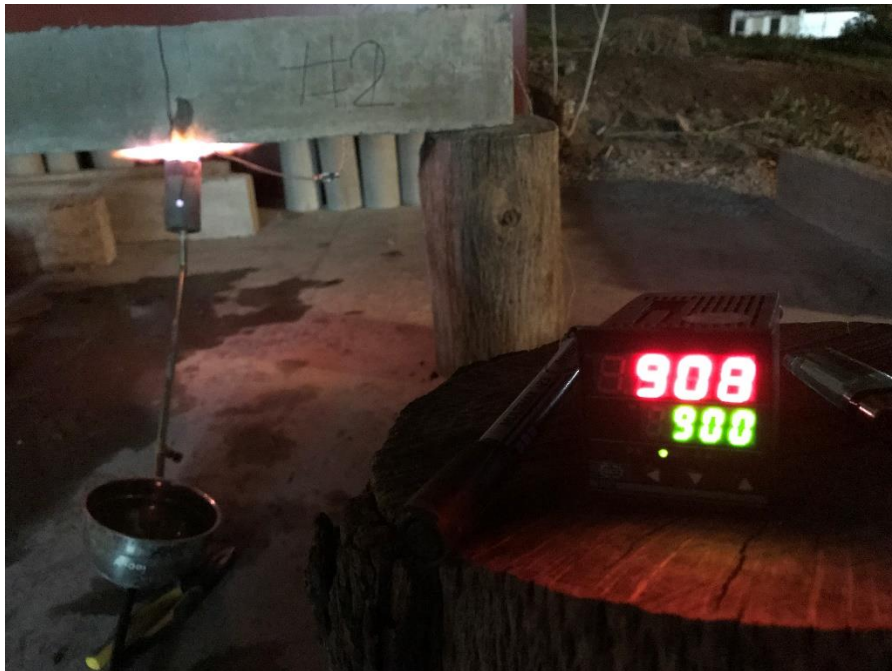
Imagen 22

El grupo de vigas sometidas a 900 °C de temperatura estuvo formado por las vigas #1, #2 y #3. Para lograr alcanzar los 900 °C de temperatura se utilizó el soplete de GLP casi a máxima potencia, De la misma manera que en los anteriores grupos la temperatura aplicada no siempre fue constante en 900 °C. La alta temperatura y el flujo de aire en dirección hacia los apoyos, que estaban a tan solo 60 cm del punto de aplicación, provocaban que los apoyos de madera en algunos momentos entraran en proceso de ignición dependiendo de la dirección del viento. Las variaciones de temperatura para este caso oscilaron entre 900 °C a 950 °C aproximadamente.

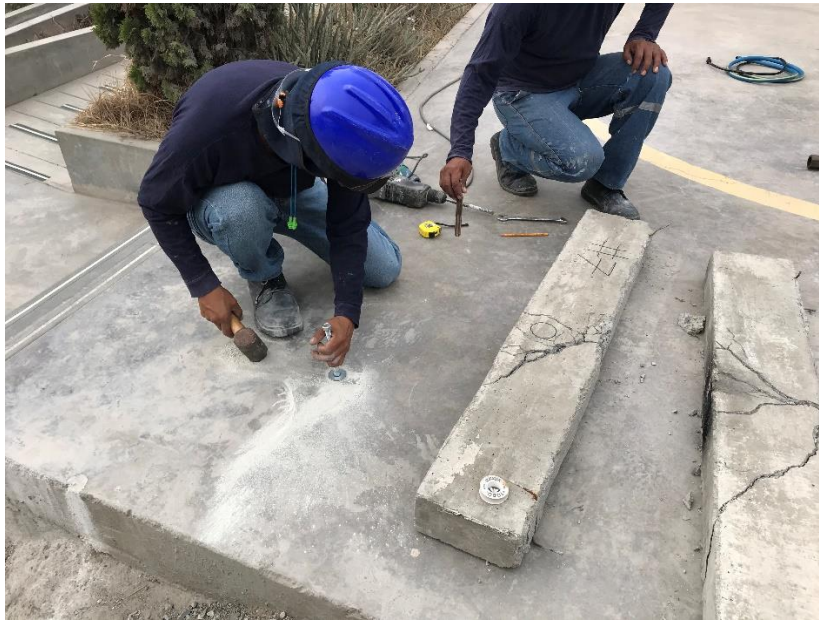
Imagen 24
Perforación y anclaje de la perforadora de diamantina.

concreto del patio del laboratorio, este tarugo permitió anclar el equipo de perforación de diamantina a dicha losa y mantenerlo firme durante la extracción de los vástagos de concreto.

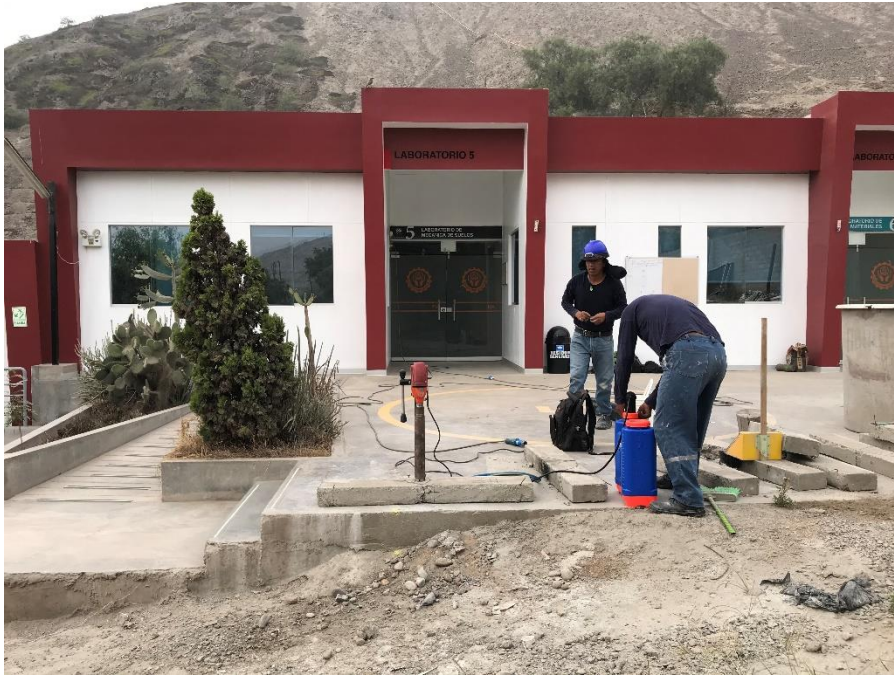
En la Imagen 25 se puede apreciar el equipo de perforación de diamantina conectado mediante una manguera a la bomba de agua. Esta bomba de agua se opera de forma manual a medida que se efectúa la extracción de los vástagos de concreto. El agua cumple la función de evitar el recalentamiento y reducir el desgaste de la broca de extracción, al mismo tiempo remueve las partículas desprendidas por resultado de la perforación.

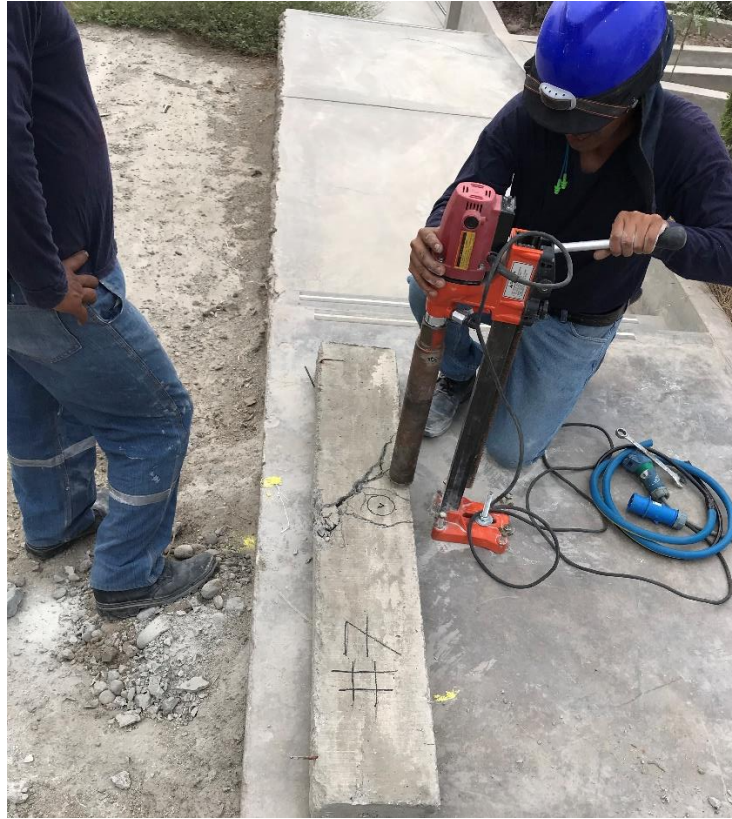
Antes de iniciar la perforación, se señaló el punto de perforación en la viga, este punto fue ubicado a 3cm sobre el lugar donde se aplicó la temperatura por medio del fuego directo. En la Imagen 26 se aprecia el punto de extracción del vástago de concreto de la viga #7 ubicado en un costado de la mitad de la viga, en la Imagen 27 se puede apreciar el equipo de perforación de diamantina ya ubicado sobre el punto de extracción y en la Imagen 28 se puede apreciar el proceso de perforación y extracción del vástago de concreto. Finalmente, en la Imagen 29 se puede apreciar el vástago de concreto extraído de la viga #7.

Imagen 26
Punto de extracción de vástago de concreto.

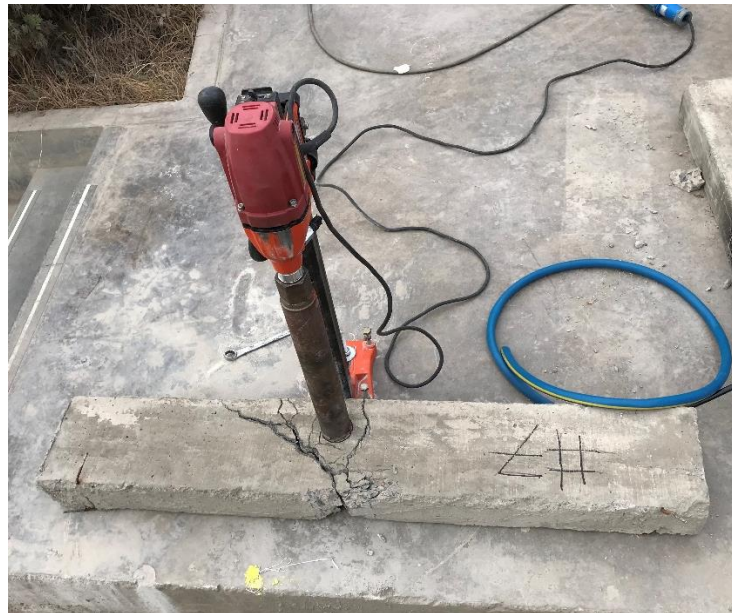
Imagen 27
Equipo de perforación de diamantina sobre punto de extracción de vástago de concreto.

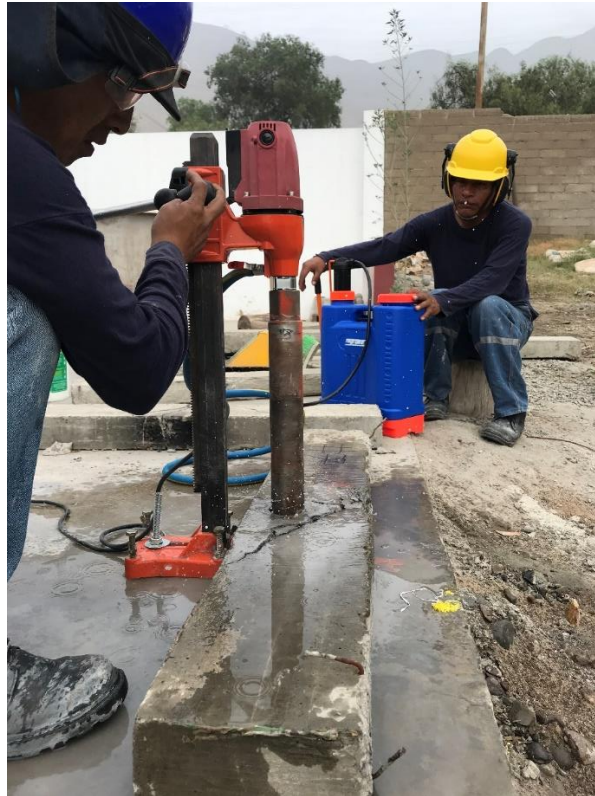
Imagen 28
Perforación y extracción de vástago de concreto.

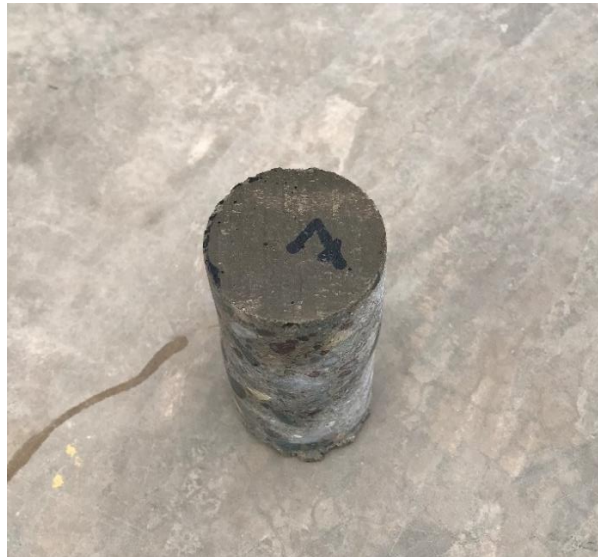
Imagen 29
Vástago de concreto extraído de la viga #7.

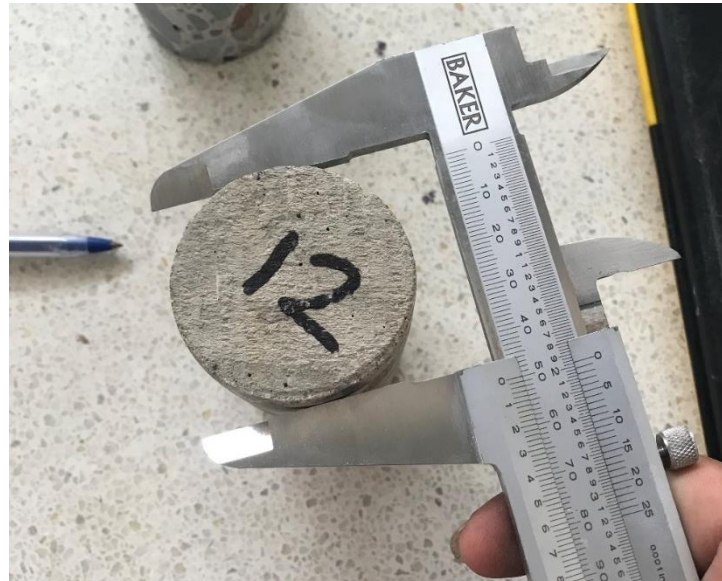
Para realizar este ensayo, se procedió a tomar las medidas de los vástagos de concreto extraídos. En la Imagen 31 se puede apreciar la toma de medidas utilizando un vernier.

Imagen 31
Toma de medidas de vástago de concreto.

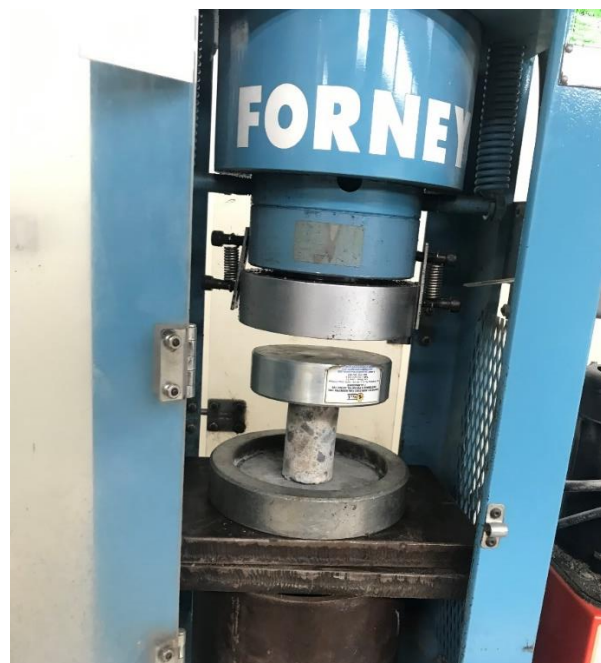
Medidos los vástagos de concreto, se colocarlos en la prensa de concreto y se introdujo los datos al equipo para dar inicio al ensayo. En la Imagen 32 se puede apreciar el vástago de concreto instalado en la prensa de concreto y en la Imagen 33 se puede ver la falla por compresión del vástago de concreto al finalizar el ensayo.

Imagen 32
Prensa de concreto Forney y vástago de concreto.

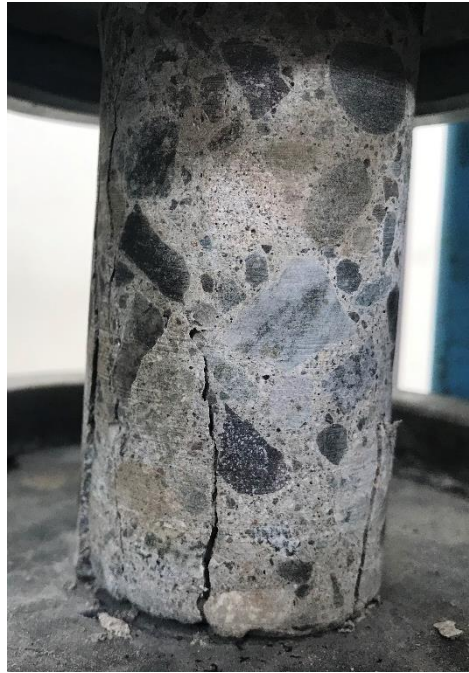
Imagen 33
Falla por compresión de vástago de concreto.

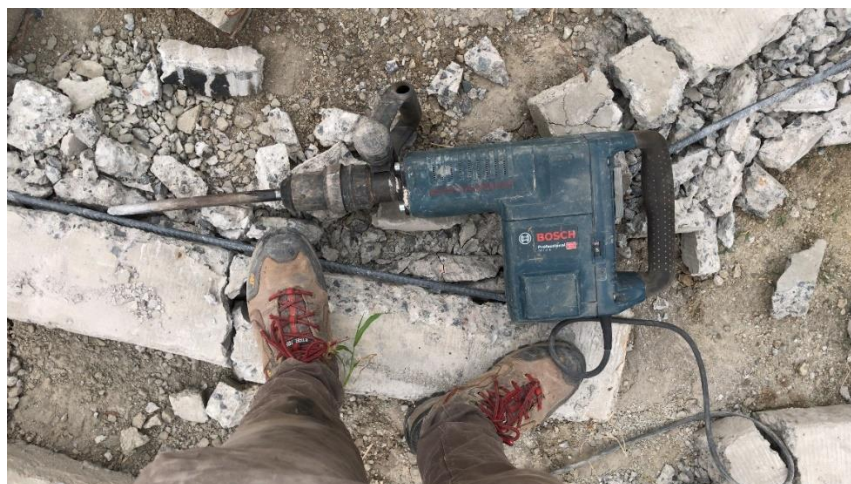
Terminado el ensayo de flexión de vigas ASTM C-293, se seleccionaron 5 vigas, de las cuales, una de ellas pertenecía al grupo control y una de cada nivel de temperatura de exposición (300 °C, 500 °C, 700 °C y 900 °C), de estas vigas se extrajo las barras de refuerzo de acero corrugado. En la Imagen 34 se observa la extracción del refuerzo de acero, para lo cual se utilizó un rotomartillo Bosch para dejarlo expuesto.

Imagen 34
Extracción de barra de refuerzo con roto martillo Boch.

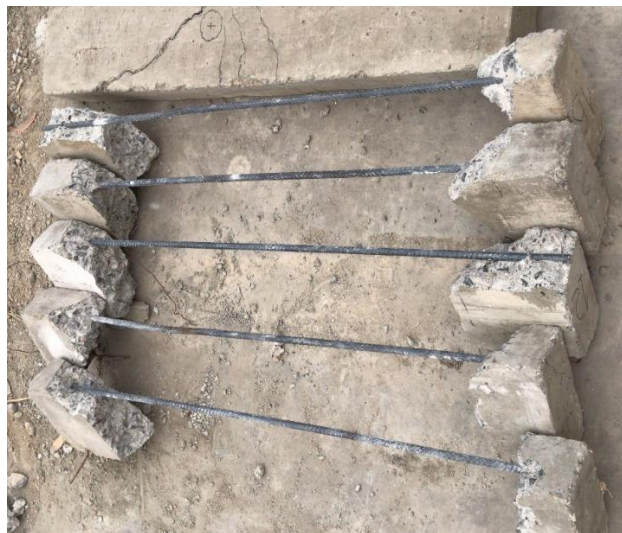
En la Imagen 35 se muestra las barras de acero de refuerzo preparadas para ser cortadas en varillas de 50 cm y ser enviadas al laboratorio de ensayo de materiales de la Universidad Nacional de Ingeniería donde serán sometidas al ensayo de tracción de acero con Norma de referencia NTP 350.405:2019 y procedimiento interno AT-PR-10.

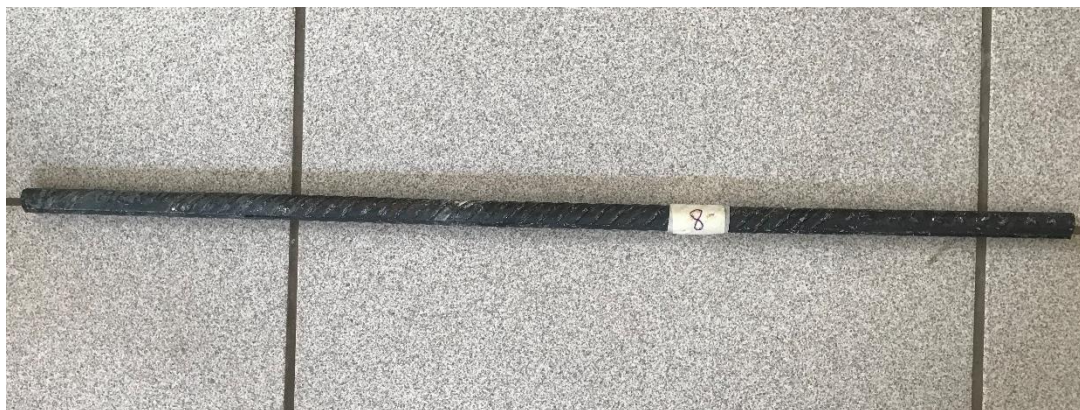
En la Imagen 36 se puede apreciar la varilla de acero # 8 extraída de la viga del mismo número. Sometida a 500 °C, esta varilla tiene un diámetro nominal de ½" pulgadas y fue extraída tomando como referencia el punto de aplicación de temperatura, a 25 cm de cada lado, teniendo una longitud final de 50 cm de largo, que es lo indicado por el laboratorio de ensayo de materiales de la Universidad de ingeniería para realizar el ensayo a tracción.

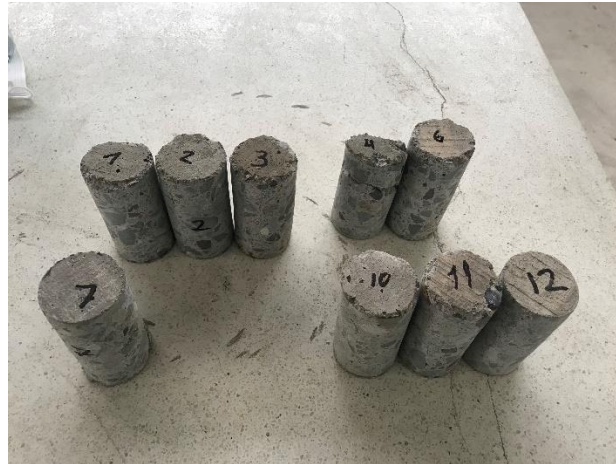
En la siguiente imagen se muestran el grupo de vástagos extraído de las vigas con sus respectivos números. No fue posible someter al ensayo de compresión a los vástagos 02 y 04 ya que sufrieron daños al momento de haber sido extraídos.

Imagen 37
Vástagos de concreto.

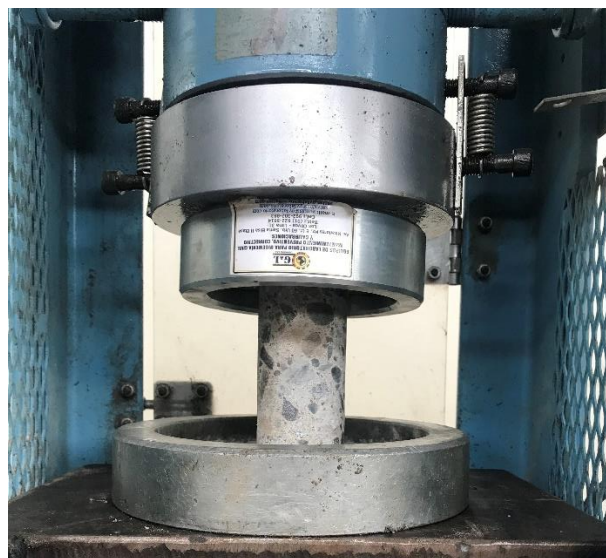
Imagen 38
Vástago de concreto sometido a ensayo de compresión ASTM C-39.

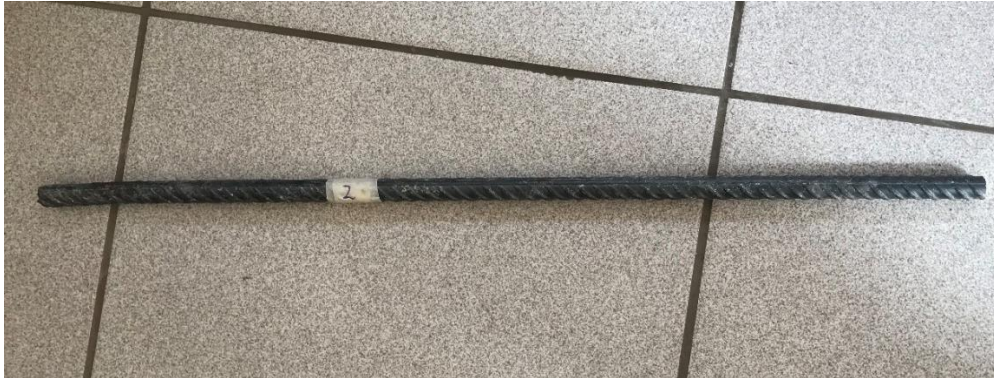
Imagen 39
Varilla # 2 diámetro nominal $\frac{1}{2}$ " de 50 cm de largo.

total de 5 varillas de acero de $\frac{1}{2}$ " de diámetro nominal y 50 cm de largo como se pueden apreciar a en las imágenes Imagen 39, Imagen 40, Imagen 41, Imagen 42 e Imagen 43.

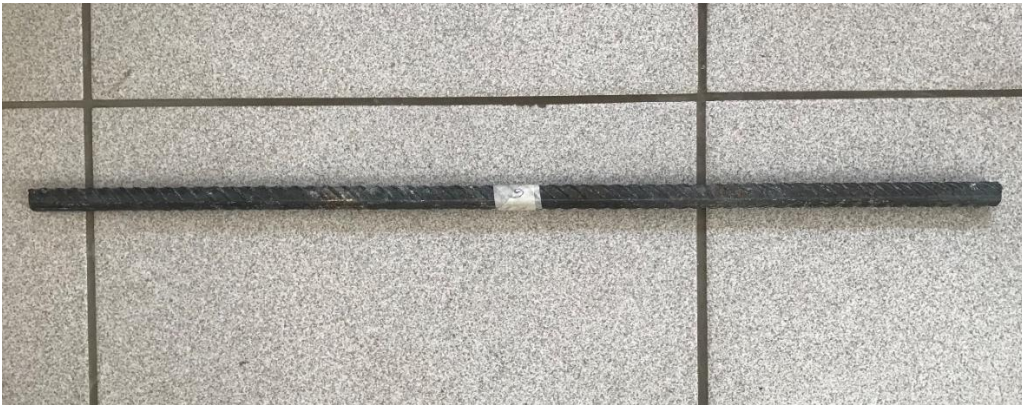
Imagen 40
Varilla # 6 de $\frac{1}{2}$ " diámetro nominal, 50 cm de largo y 700°C de exposición de recubrimiento.

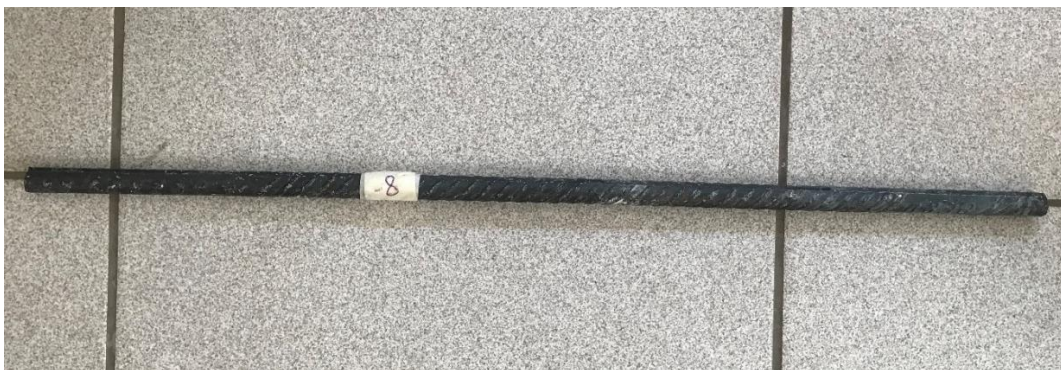
Imagen 41
Varilla # 8 de $\frac{1}{2}$ " diámetro nominal, 50 cm de largo y 500°C de exposición de recubrimiento.

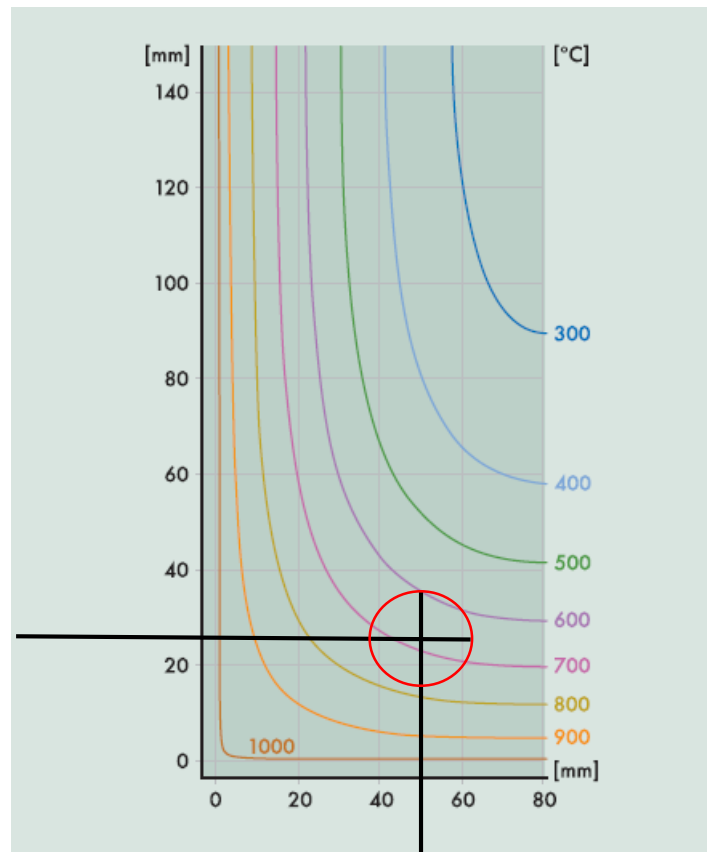
En la **¡Error! No se encuentra el origen de la referencia.** se muestran las líneas isotérmica d e una sección de concreto sometida a 1000 °C de temperatura en su cara exterior, las líneas isotérmicas a una profundidad de 2.50 cm, la cual tiene la misma dimensión que el recubrimiento utilizado en las vigas, indican una temperatura de 600 °C, a esta temperatura el acero pierde un 60 % de su capacidad estructural, sin embargo este 40 % de resistencia restante, es más que suficiente para soportar el peso propio de la viga, sin embargo, de haber sido sometida a ensayo de flexión inmediatamente después de ser sometida a altas temperaturas, sin darle tiempo de enfriar, la resistencia a flexión habría reducido proporcionalmente a la pérdida de resistencia del acero. Cabe recalcar que el recubrimiento para las vigas de estudio fue determinado en base al recubrimiento de refuerzo utilizado en viguetas de losas aligeradas de acuerdo a capítulo 7 de la norma E-060.

Imagen 44
Líneas isotérmicas en una sección de concreto.

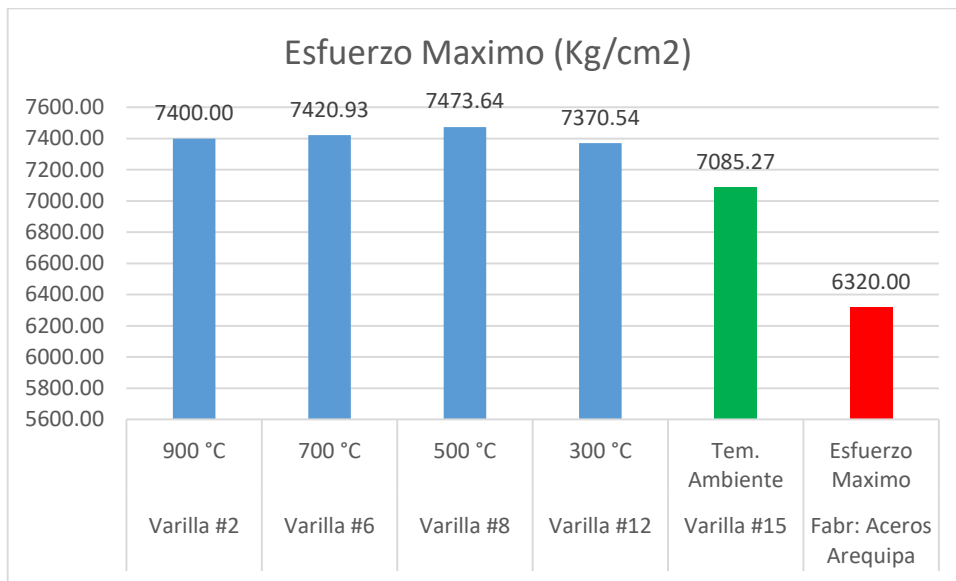
Gráfica 25
Esfuerzo máximo de varillas.

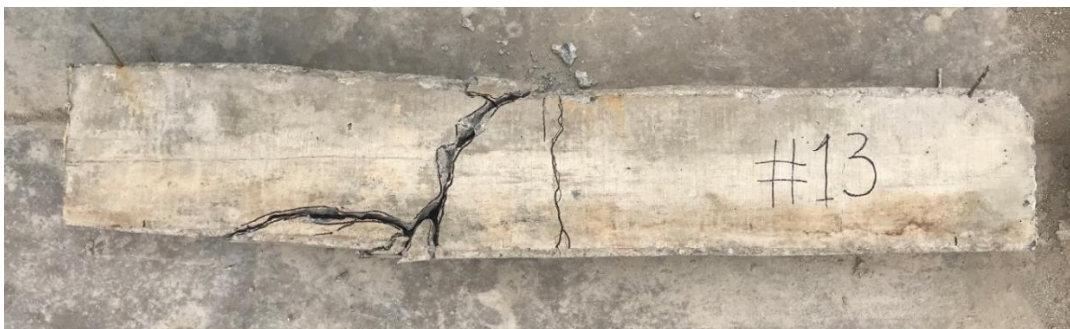
Imagen 45
Falla de la muestra #13.

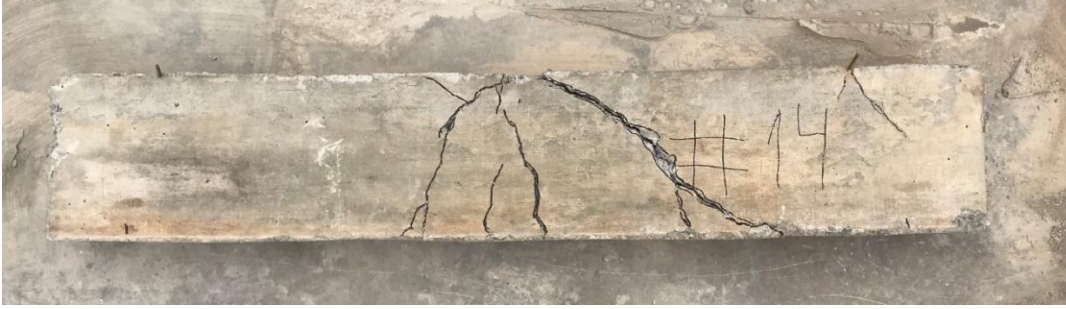
Imagen 46
Falla de la muestra #14.

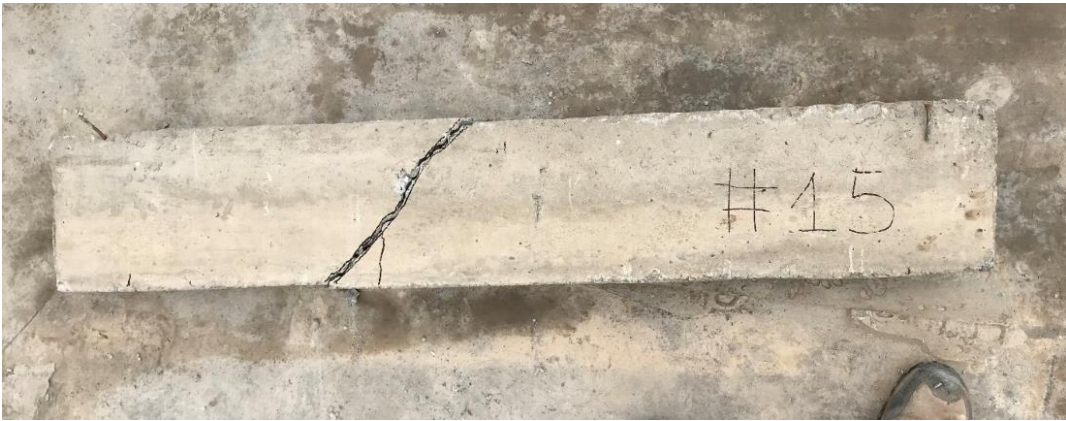
Imagen 47
Falla de la muestra # 15.

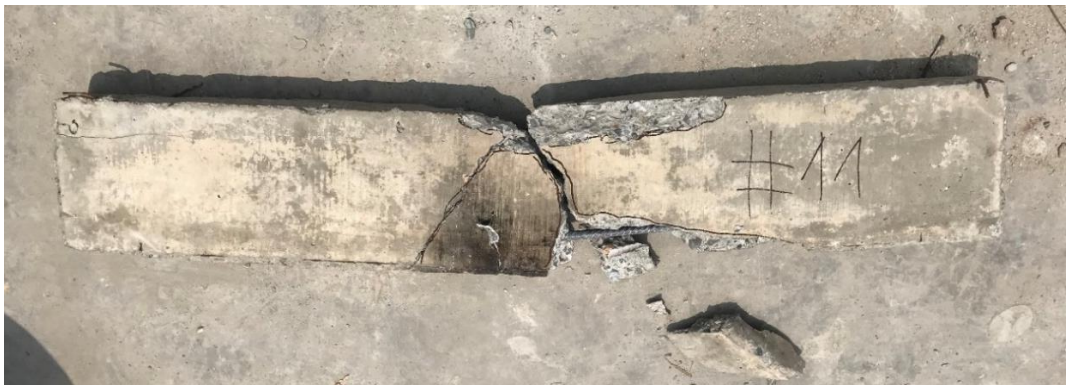
Imagen 48
Falla de la muestra # 11.

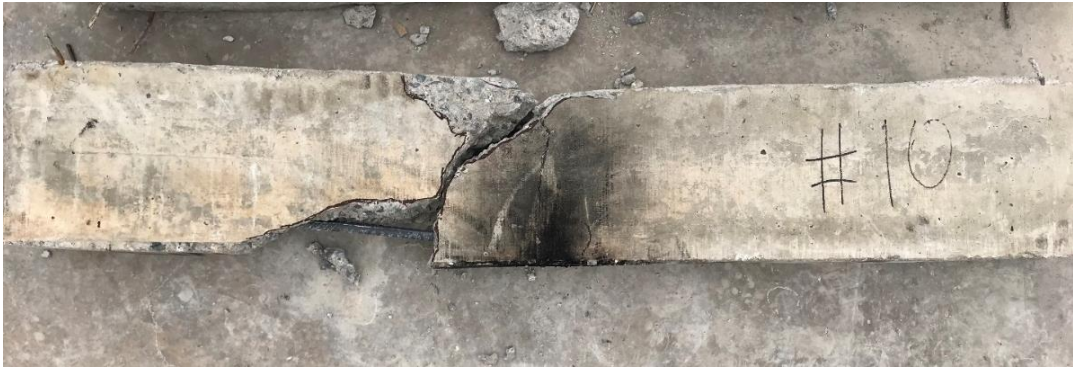
Imagen 49
Falla de la muestra # 10.

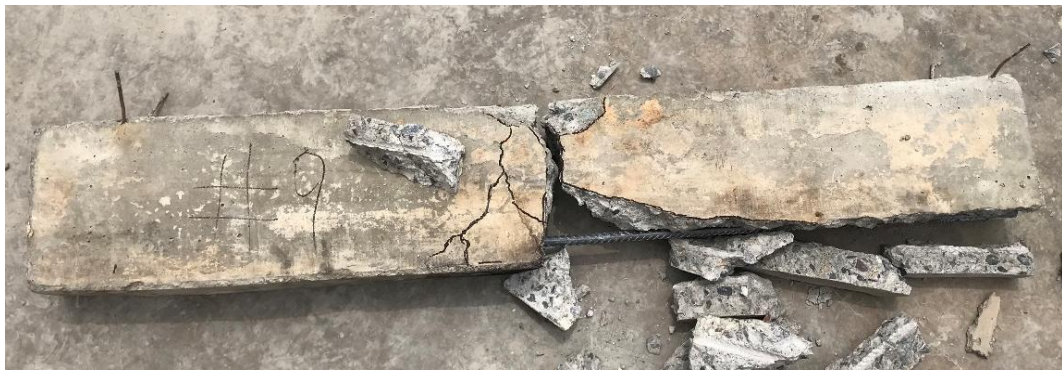
Imagen 50
Falla de la muestra # 09.

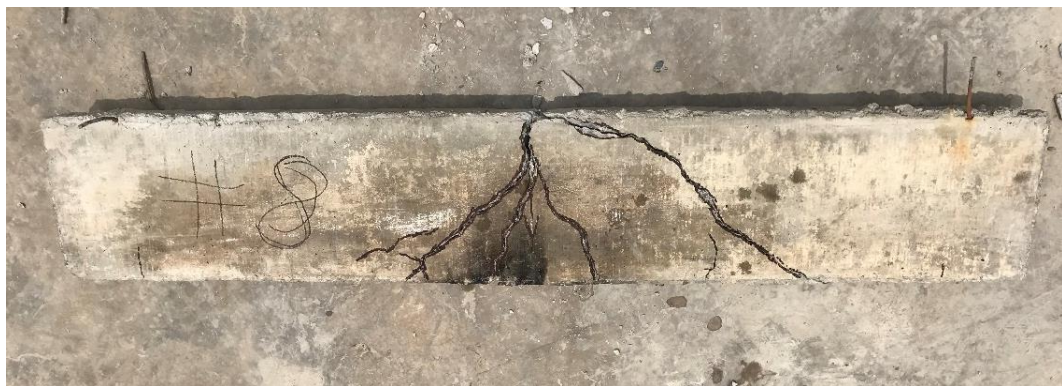
Imagen 51
Falla de la muestra # 8.

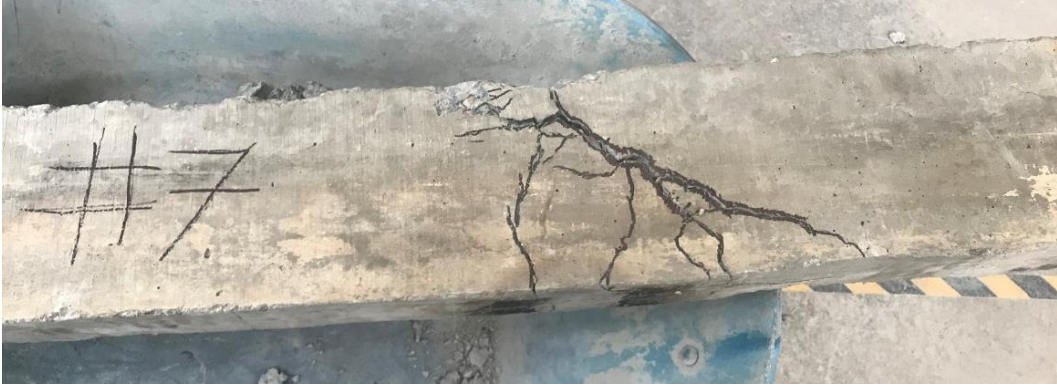
Imagen 52
Falla de la muestra # 7.

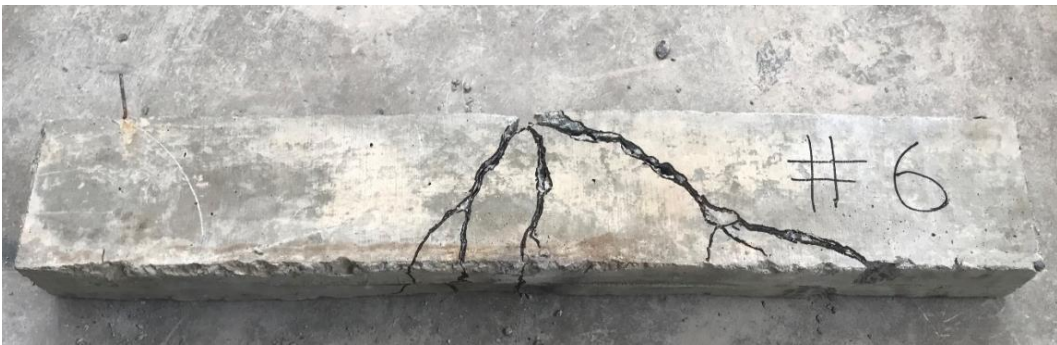
Imagen 53
Falla de la muestra # 6.

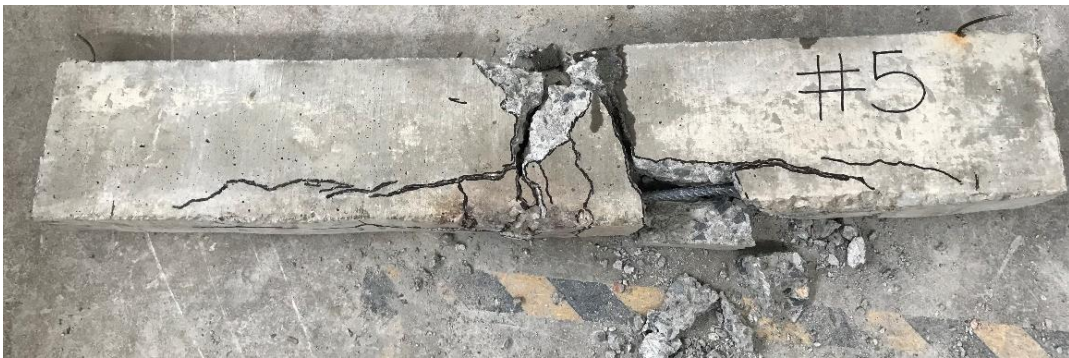
Imagen 54
Falla de la muestra # 5.

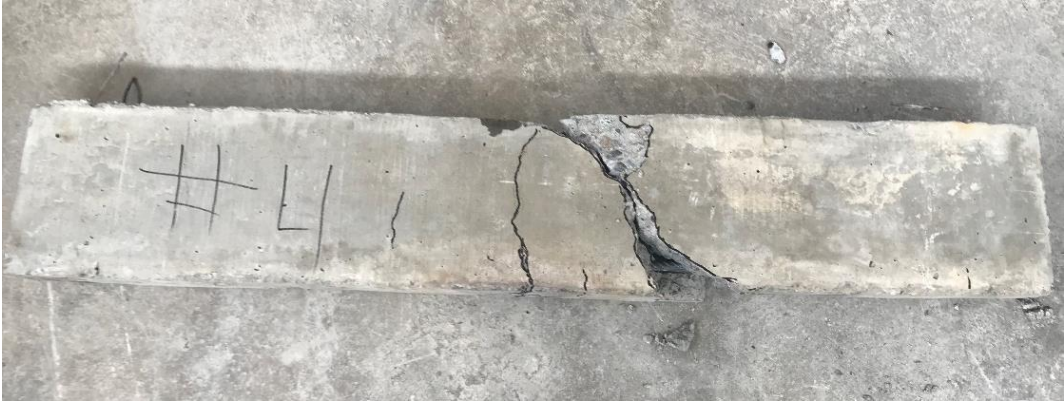
Imagen 55
Falla de la muestra # 4.

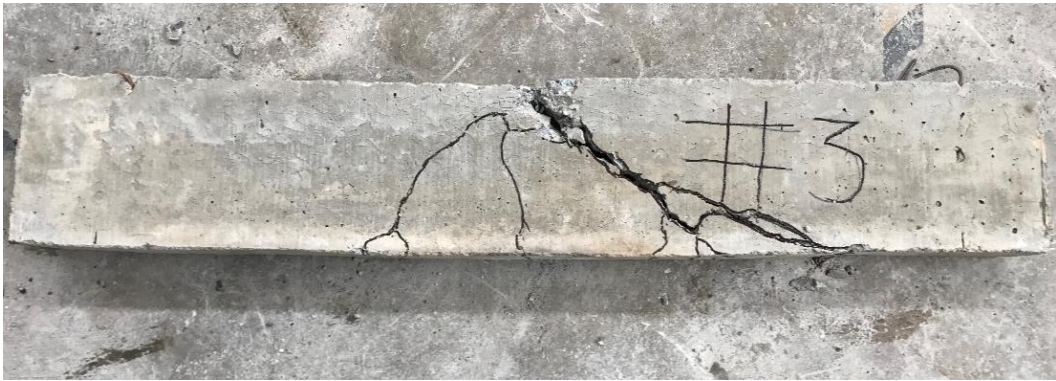
Imagen 56
Falla de la muestra # 3.

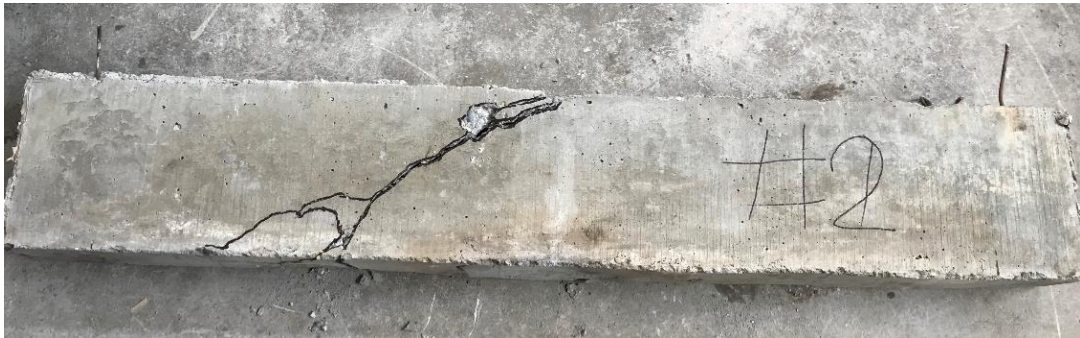
Imagen 57
Falla de la muestra # 2.

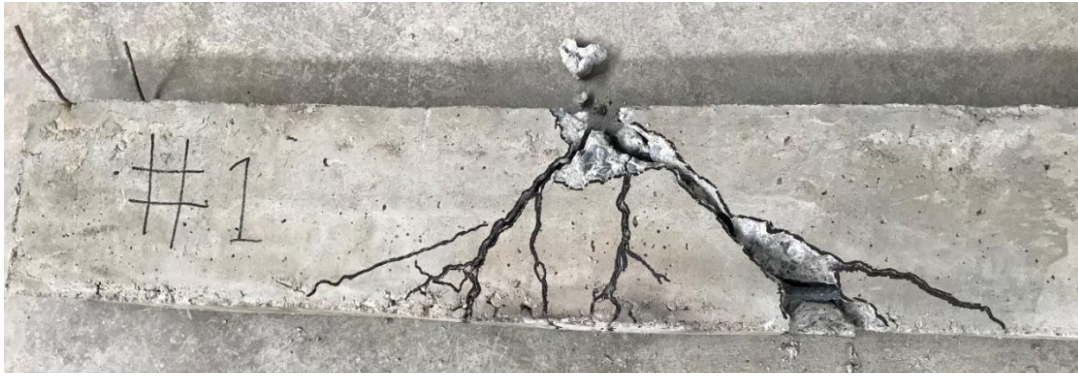
Imagen 58
Falla de la muestra # 1.
