**Evaluación de Parámetros de control obligatorio del agua potable  
proveniente del manantial Cuyuraya de la provincia de Huancané – Región  
Puno, 2019**

Presentada para optar el grado de bachiller de Ingeniería Ambiental

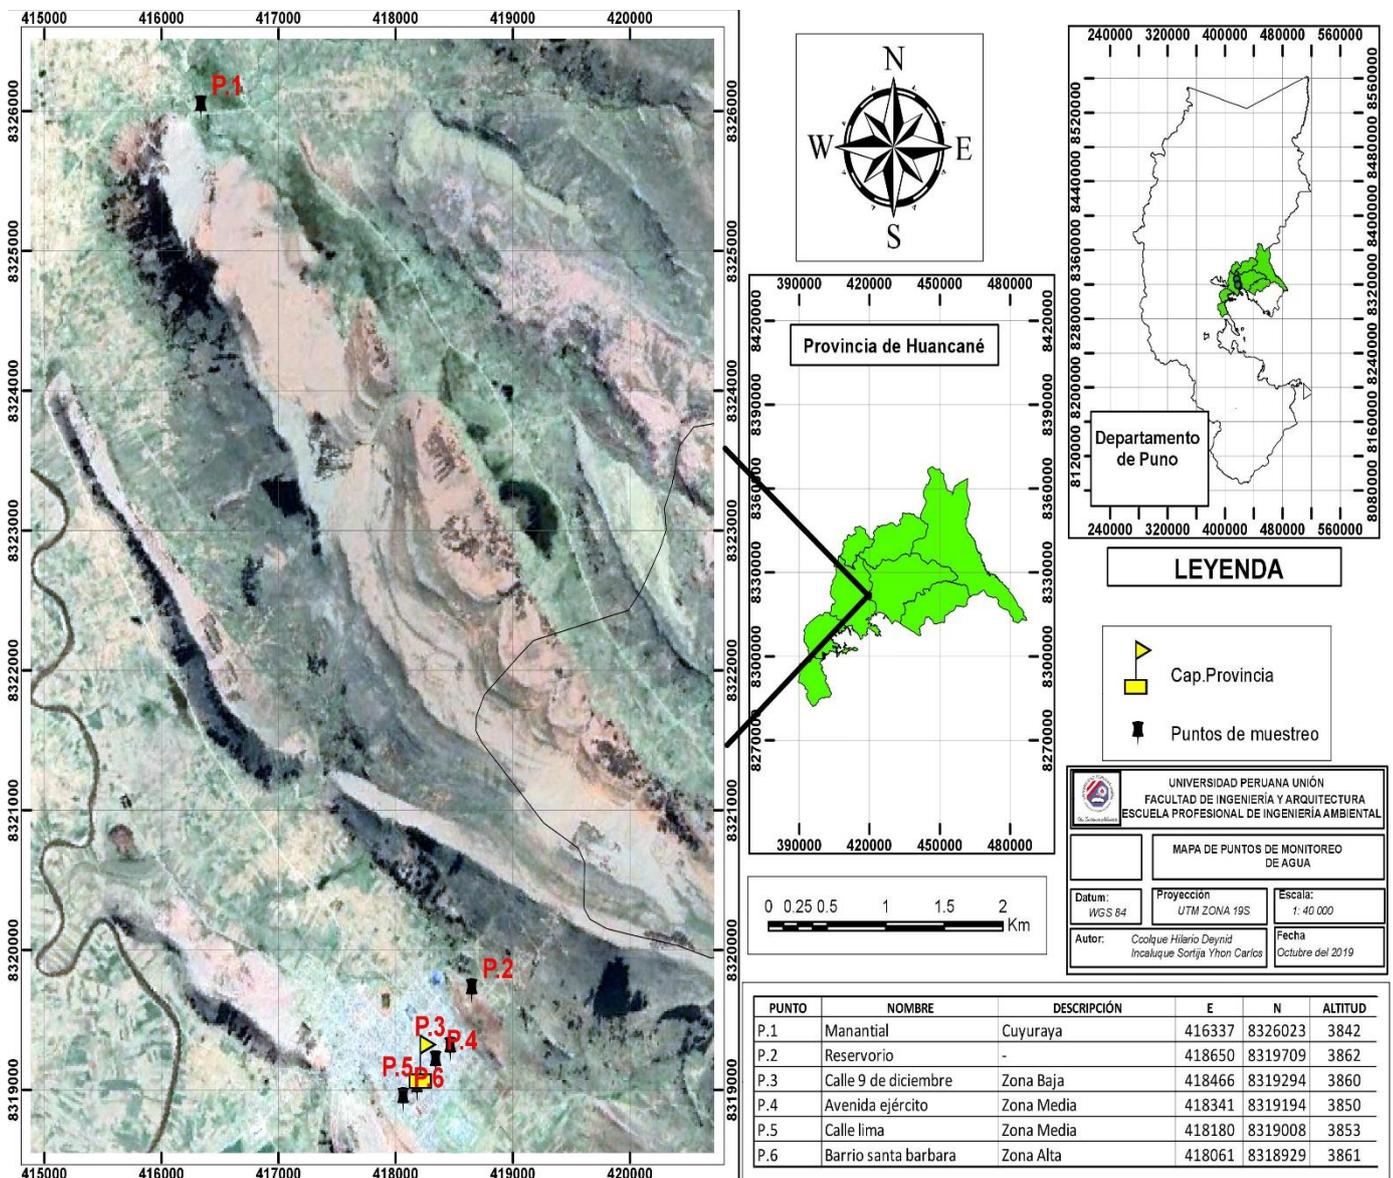
Figura 1. Puntos de muestreo de la calidad de agua

Así la investigación se desarrolló en los siguientes puntos: fuente principal de abastecimiento de agua (manantial Cuyuraya) y la red principal de abastecimiento (desde la primera vivienda, zona media y vivienda final) siendo un total de 6 puntos de monitoreo, donde se reconoció el ámbito de distribución de agua y subsiguientemente se estableció los puntos de monitoreo de los parámetros obligatorios de agua potable, evaluando los parámetros de control obligatorio tales como: color, turbiedad, cloro residual, pH, coliformes totales y coliformes termotolerates.

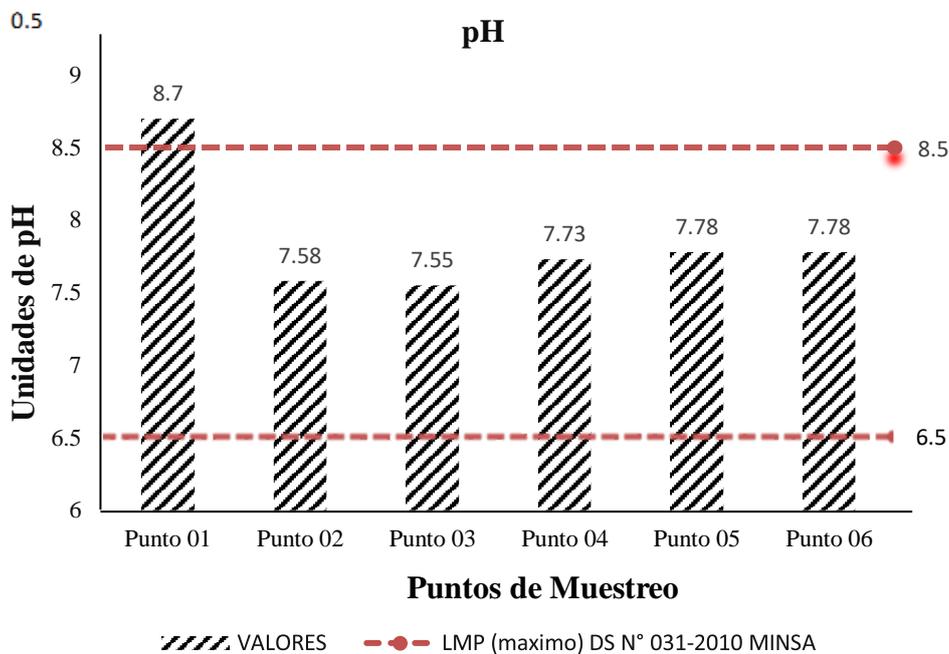
Figura 2. Concentración de pH en los 6 puntos de muestreo

En la figura número 2 se puede apreciar los resultados del parámetro de pH en los distintos puntos de monitoreo en los cuales sus valores están dentro del rango excepto el punto 1 que tiene un valor de 8.7 el cual comparado con los parámetros del DS. N° 031-2010-S.A. excede por un rango de 0.2, que si bien no es muy amplio ya está incumpliendo con dicho decreto, y comparando con los resultados de Gonzales (2018) donde este encontró valores de pH que varían desde los 8.3 a 8.6, donde se podía mencionar que al igual que sus muestras, la primera muestra de la presente investigación son de origen subterráneo y que por eso tenemos una similitud de datos que son más elevados que 8 en el rango de pH.

Se muestran los valores resultantes del parámetro pH en los 6 puntos de muestreo, en comparación a la normativa vigente DS. N° 031-2010-SA; observar la Figura 2.

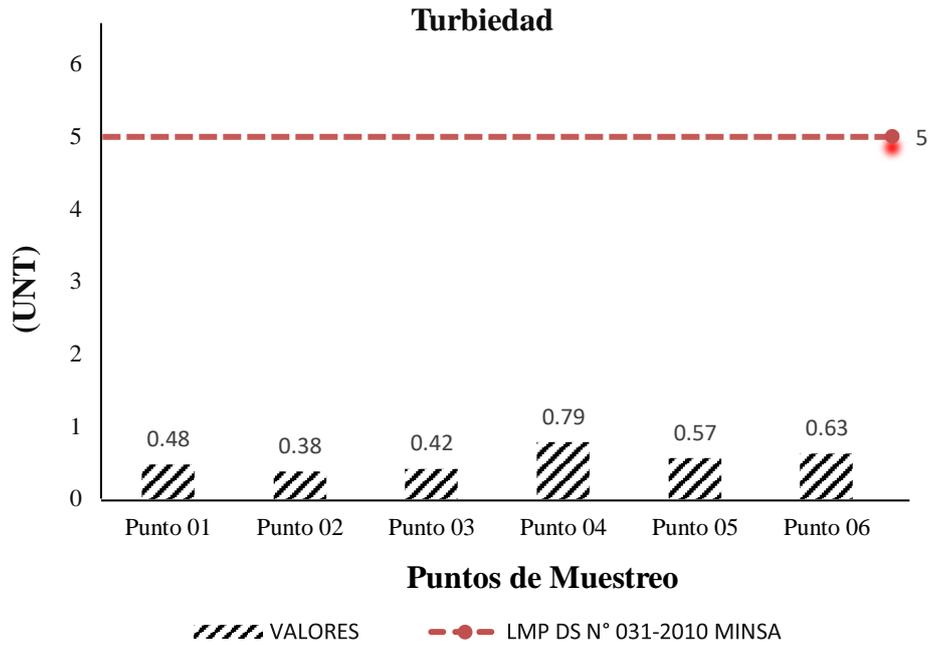
Figura 3. Concentración de turbiedad en los 6 puntos de muestreo

En la figura número 3 se puede apreciar los resultados del parámetro de turbiedad donde se puede apreciar que la cual se encuentra en un rango de 0.38 UNT siendo en más bajo y 0.73 UNT siendo en más alto, el cual siendo comparado con el DS. N° 031-2010-S.A. nos indica que está muy por debajo de los 5 UNT que nos pide dicho decreto, y comparando con los resultados de Gonzales (2018) los valores de turbidez en los pozos muestreados oscilan entre 0,12 UNT y 4,51 UNT, y por lo cual se puede decir que el agua en el parámetro de turbiedad en Huancané es de mejor calidad que la de Yarinacochoa.

Se muestran los valores resultantes del parámetro Turbiedad en los 6 puntos de muestreo, en comparación a la normativa vigente DS. N° 031-2010-SA; observar la Figura 3.

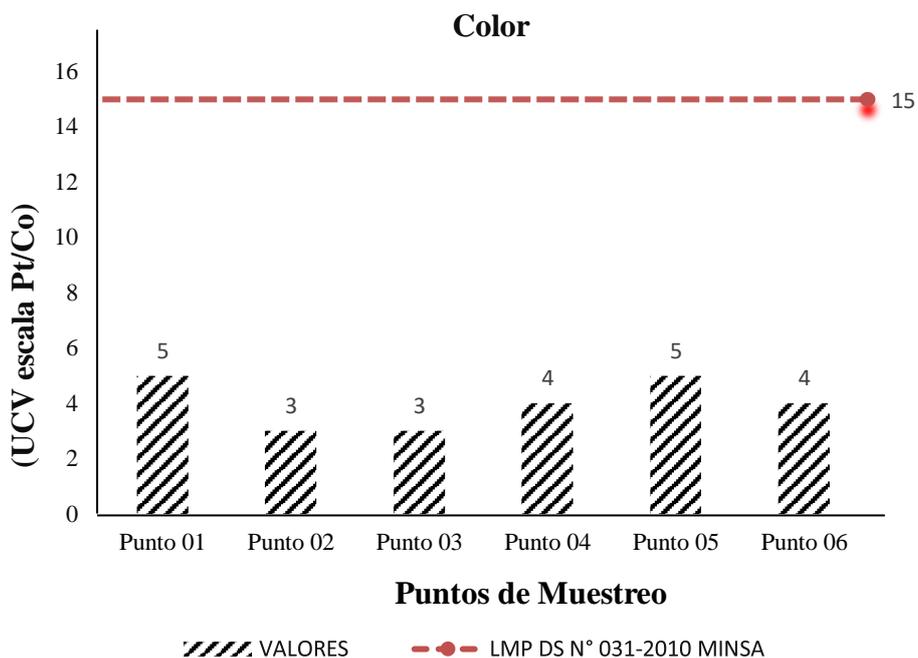
Figura 4. Concentración de color en los 6 puntos de muestreo

En la figura número 4 se pueden apreciar los resultados del parámetro de color realizados por el método de Hazen donde se puede apreciar que la cual se encuentra en un rango de 3 siendo el más bajo y 5 siendo el más alto, el cual siendo comparado con el DS. N° 031-2010-SA. Nos indica que está muy por debajo de los 15 que nos pide dicho decreto.

Se muestran los valores resultantes del parámetro Color en los 6 puntos de muestreo, en comparación a la normativa vigente DS. N° 031-2010-SA; observar la Figura 4.

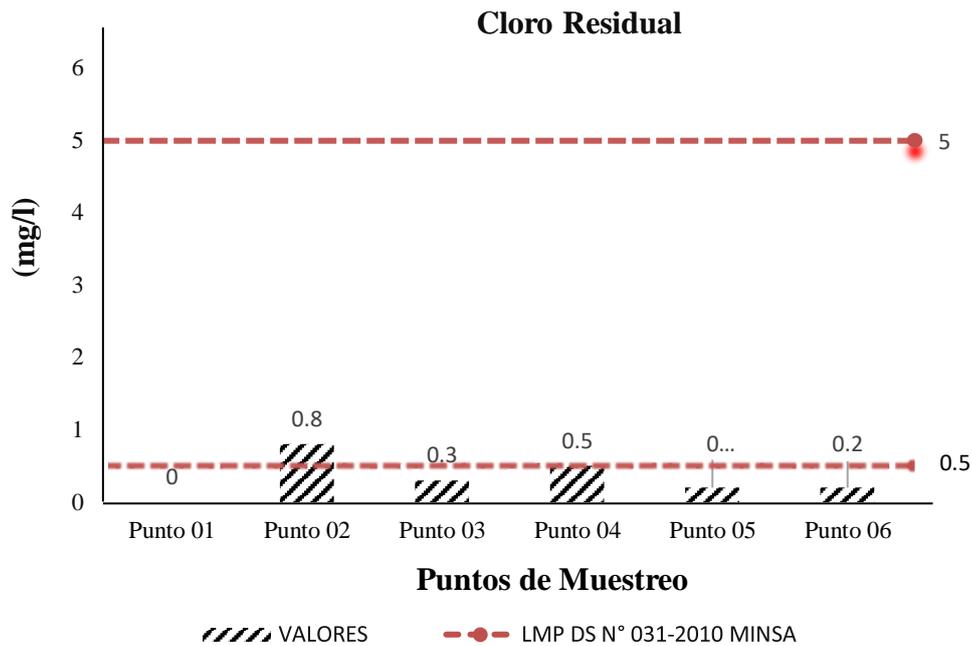
Figura 5. Concentración de cloro residual en los 6 puntos de muestreo

En la figura número 5 se puede apreciar los resultados del parámetro de Cloro residual donde se aprecia que todos los resultados se encuentran por debajo del rango de los límites máximos y límites mínimos que establece el DS. N° 031-2010-S. A, con excepción del segundo punto (reservorio) que cuenta con 0.8 de cloro residual, así mismo los puntos 5 y 6 cuentan con los rangos de menor concentración de cloro residual 0.2, descartando el punto 1 (Manantial) ya que no cuenta con un tratamiento de cloración, es decir, que el agua no cumple con el parámetro establecido y que no asegura que cumpla con su labor desinfectante, y comparando con (Gonzales, 2018) donde se obtuvo el valor de 0,0 mg/l en los pozos evaluados y haciendo énfasis en la similitud con el primer punto de monitoreo de la presente investigación.

Se muestran los valores resultantes del parámetro Cloro residual en los 6 puntos de muestreo, en comparación a la normativa vigente DS. N° 031-2010-SA; observar la Figura 5.

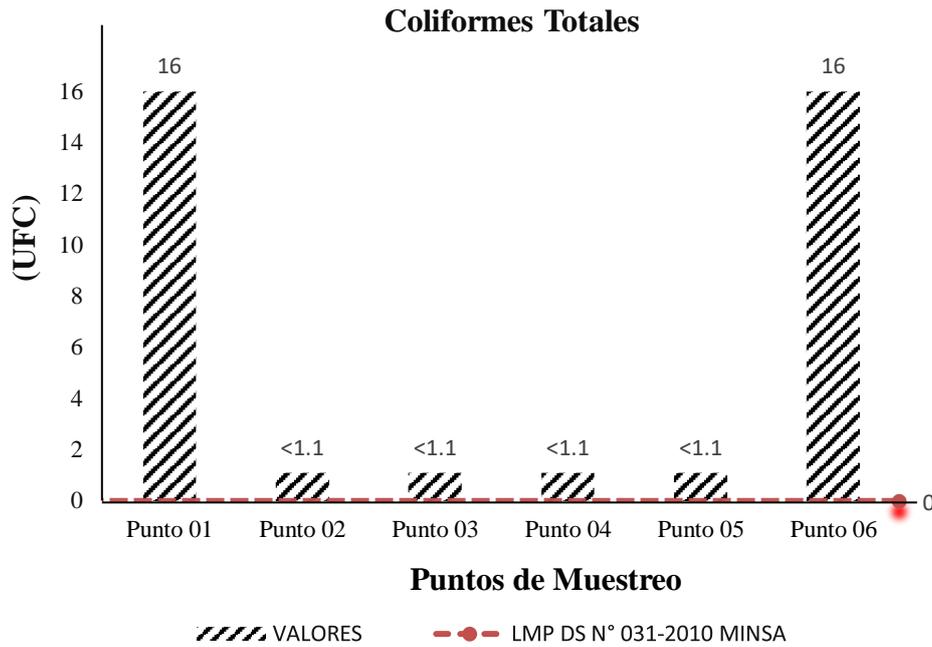
Figura 6. Concentración de coliformes totales en los 6 puntos de muestreo

En la figura número 6 se puede apreciar los resultados del parámetro de Coliformes Totales donde encontramos que exceden con los rangos establecidos en el DS. N° 031-2010-S.A., como se puede observar en la figura encontramos que estos varían entre <1.1 UFC (menores a 1) siendo la más baja a 16 UFC, en los cuales todas las muestras superan el rango de 0, es decir que, el agua no es apta para el consumo humano.

El primer punto de muestreo es la bocatoma del agua de manantial y es el lugar donde tiene mayor UFC, lo que tiene sentido porque no cuenta con tratamiento, pero el último punto (punto 6) indica que podría tener un mal almacenamiento o que el agua que llega hasta esa zona está siendo afectada por un problema en las tuberías, canales de distribución, etc.; o que simplemente hubo un problema en el monitoreo.

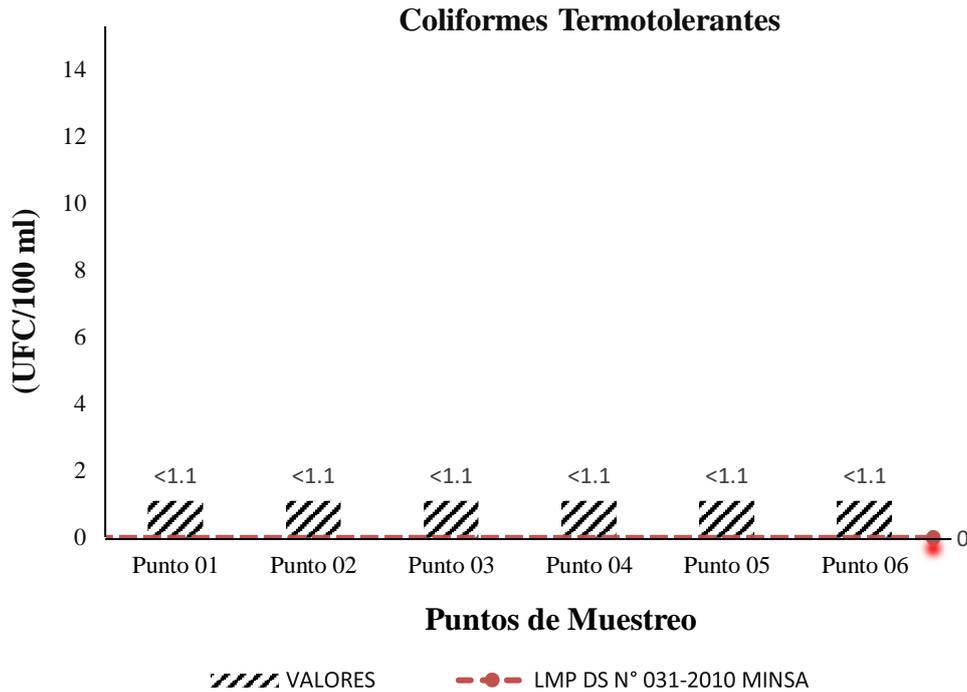
Figura 7. Concentración de coliformes termotolerantes en los 6 puntos de muestreo

En la tabla número 3 se puede apreciar los resultados del parámetro de Coliformes Termotolerantes donde encontramos que exceden con los rangos establecidos en el DS. N° 031-2010-S.A., como se puede observar en la figura encontramos que todos tienen un valor de <1.1 UFC (menores a 1 UFC), en los cuales todas las muestras superan el rango de 0, lo que al igual que en el parámetro de coliformes totales nos indica que el agua no es de calidad.

Se muestran los valores resultantes del parámetro Coliformes Termotolerantes en los 6 puntos de muestreo, en comparación a la normativa vigente DS. N° 031-2010-SA; observar la Figura 7.

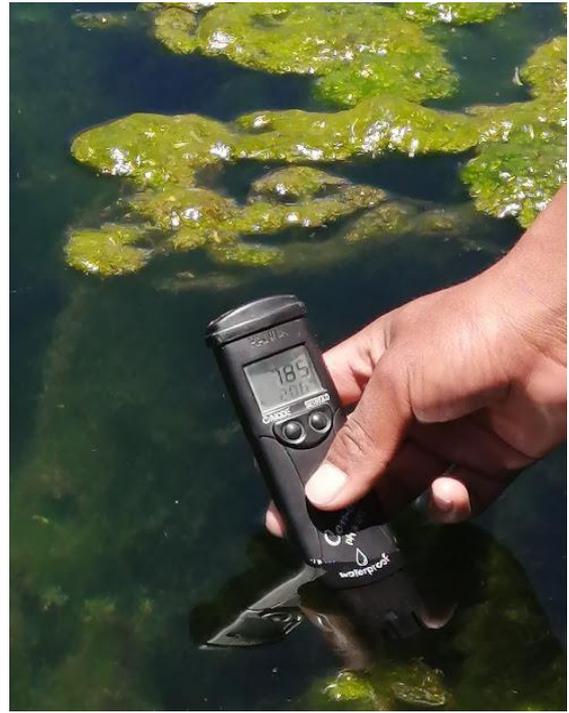
**Figura 2.** Uso del Multiparámetro en el manantial Cuyuraya

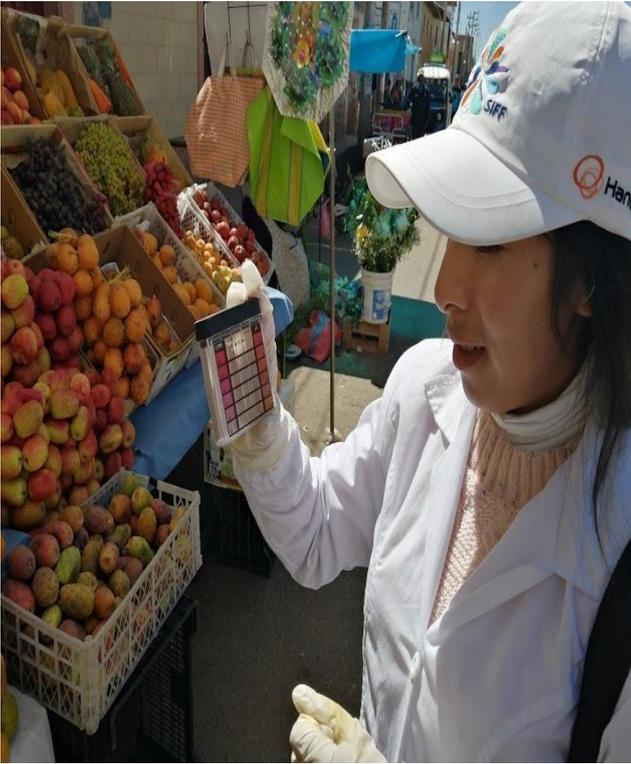
Figura 5. Uso del Kit de Analyzer Free Chlorine

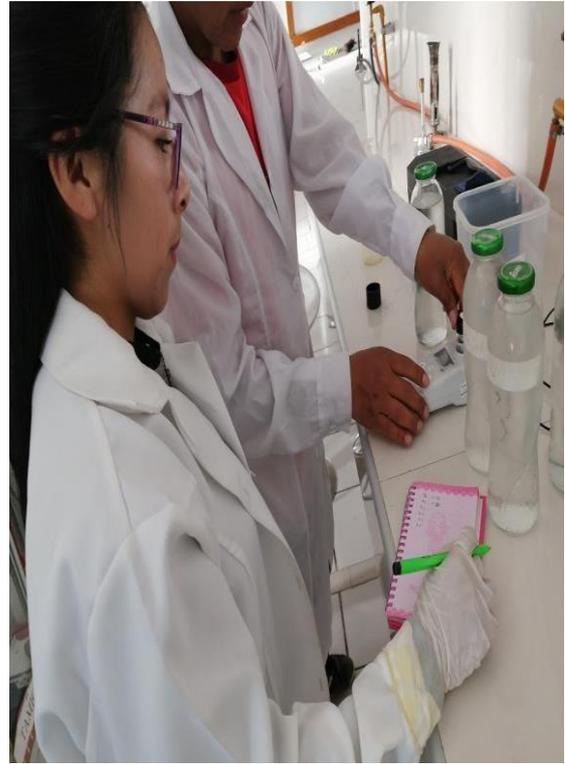
Figura 6. Análisis de turbiedad de las muestras.

El análisis del parámetro de turbiedad se realizó con el turbidímetro VELP - TB1 del laboratorio de la universidad (Muoioa, 2019); la medición del color se realizó en la escala de Hazen o unidades de color Hazen – UPC (Unidades de Platino Cobalto), que con la cual se compara la coloración del agua con una serie de patrones de color, los cuales por unidad de medida simulan 1ppm de platino como PtCl<sub>6</sub>-2 y 0,5 ppm de cobalto como Co<sup>+2</sup>, en un tubo de 165 mm de altura de capa (Merck, 2011).

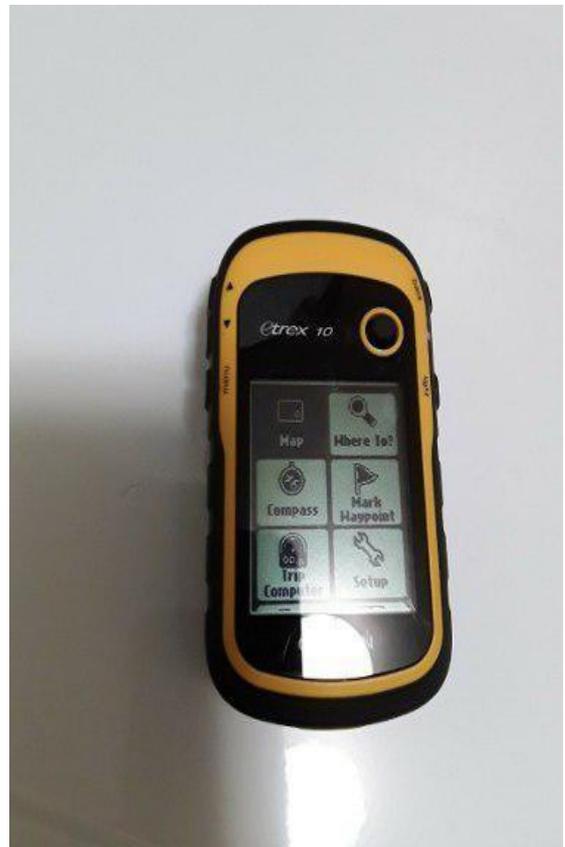
Figura 8. GPS usado para la georeferenciación de los puntos de muestreo

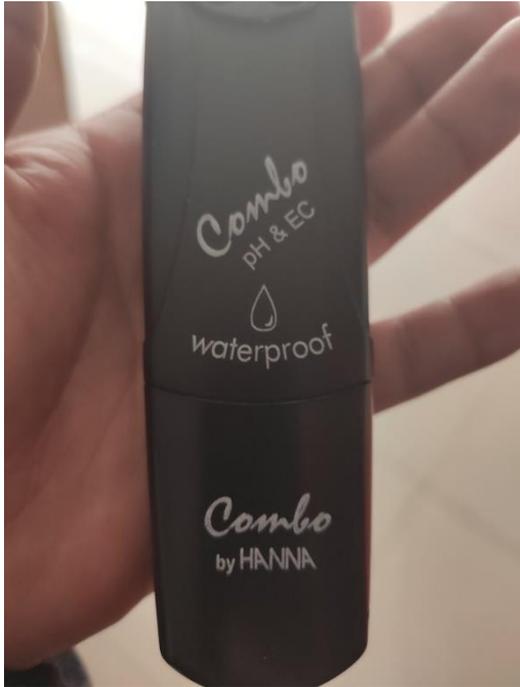
**Figura 9.** Multiparámetro usado para el análisis de parámetros de campo.

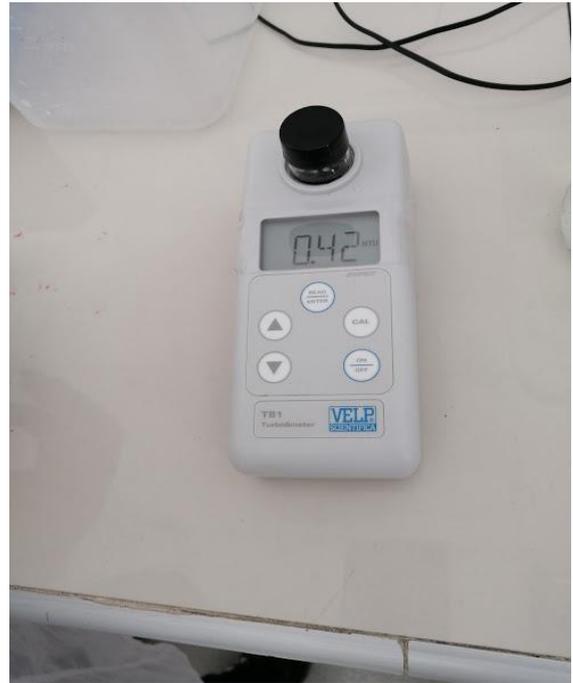
**Figura 10.** Turbidímetro usado para la medición de turbiedad.
