**Evaluación de fallas superficiales en pavimento flexible
mediante el método PCI**

Trabajo de Investigación para obtener el Grado Académico de Bachiller
en Ingeniería Civil

EVALUACIÓN DE FALLAS SUPERFICIALES EN PAVIMENTO FLEXIBLE MEDIANTE EL MÉTODO PCI

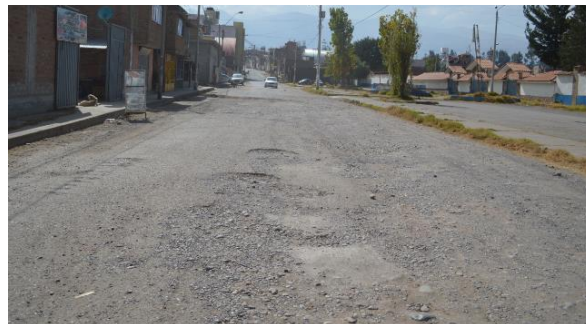
Ilustración 2: Tramo evaluado

Para la recolección de datos se acudió al tramo que se iba a evaluar (Ilustración 1), haciendo uso de diferentes herramientas de medición para una mejor precisión y obtención de resultados más exactos.

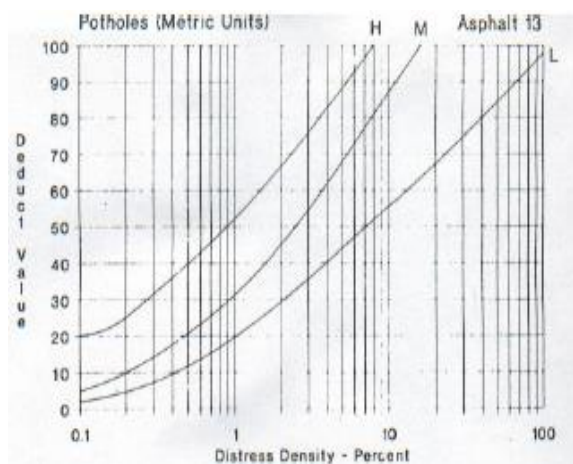
Ilustración 3: Abaco de falla superficial tipo "Hueco"

Se hace necesario resaltar que para determinar el Valor deducido respecto a cada tipo de daño y su nivel de severidad se recurre a las curvas “Valor deducido del daño” (Ver Ilustración 3) incluidas en sección final del manual PCI.

Además, es importante expresar que los valores deducidos deben ser mayores a 2. No obstante, si se tiene el caso que dichos valores sean inferiores a 2, no se tomarán en cuenta para los siguientes cálculos. (González et al., 2019) indica que para tal comprobación existen dos casos:
 * Si se tiene uno o ningún valor deducido mayor a 2, para el cálculo del PCI, se aplica la siguiente fórmula:

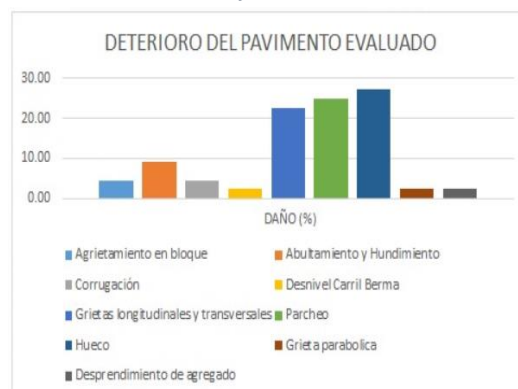
Ilustración 4: Porcentaje de daño

En apoyo con la información obtenida en la (Tabla 3) e (Ilustración 4), se puede determinar el nivel de severidad de daños existentes en las unidades de muestreo.

Se puede interpretar que la patología más representativa dentro de la zona de estudio son las de tipo hueco, esto se debe a la condición en la que se encuentra la estructura que conforma el pavimento, sumado a que su incremento de tamaño es por motivo de que en su interior concurre agua a consecuencia de que se presencian lluvias en la zona.
