UNIVERSIDAD PERUANA UNIÓN
FACULTAD DE INGENIERIA Y ARQUITECTURA
Escuela Profesional de Ingeniería Civil

**Estudio de inundaciones fluviales de la cuenca del río Rímac:
causas, efectos y prevención de desastres**

Trabajo de Investigación para obtener el Grado Académico de
Bachiller en Ingeniería Civil

Lima, noviembre 2020

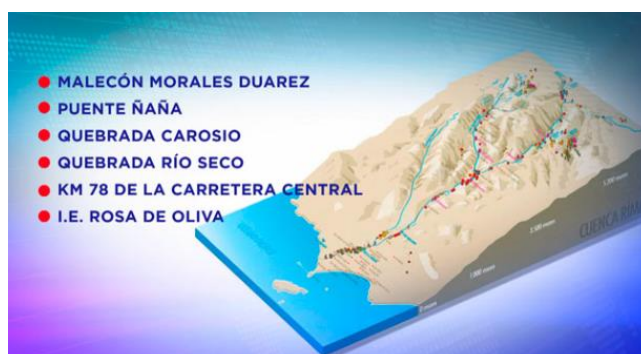
Ilustración 1 Áreas susceptibles a inundaciones Fuente: INDECI, 52 puntos críticos a lo largo de toda la cuenca

Áreas susceptibles a inundaciones en Lima Metropolitana abarcan el 3% de Lima, las cuales son: Lurigancho-Chosica, Chaclacayo, Rímac, Cercado de Lima, San Martín, y Ate. En el Callao, son Callao y Bellavista, que representan el 5% de su territorio. (Amaral et al., 2013).

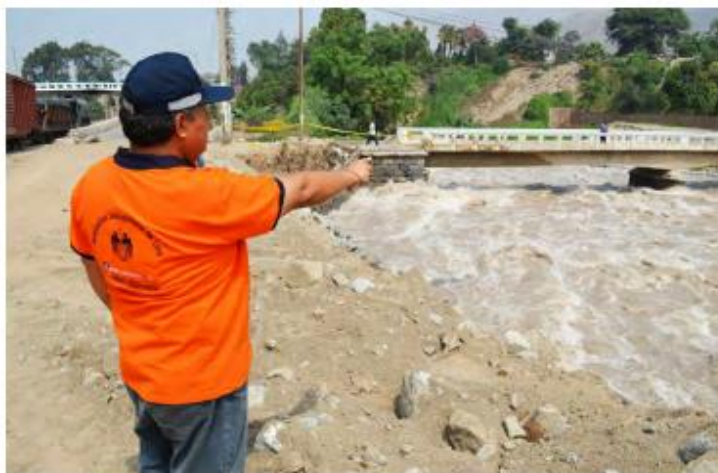
Ilustración 2 en agosto del 2011, el aumento del caudal del río Rímac destruyó puentes peatonales en Carapongo (Chosica)

La construcción de muros de contención y la canalización del río, obras hidráulicas como puentes y bocatomas sin tomar en cuenta un exigente estudio del régimen de caudales y la especificación del periodo de retorno, dan como consecuencia la modificación de la dinámica fluvial. Un ejemplo de ello ocurre en el Puente del Ejército.
