UNIVERSIDAD PERUANA UNIÓN
FACULTAD DE INGENIERÍA Y ARQUITECTURA
Escuela Profesional de Ingeniería Civil

**Identificación y evaluación de tramos de concentración de
accidentes de tránsito en la vía evitamiento de Cusco**

Tesis para obtener el Título Profesional de Ingeniero Civil

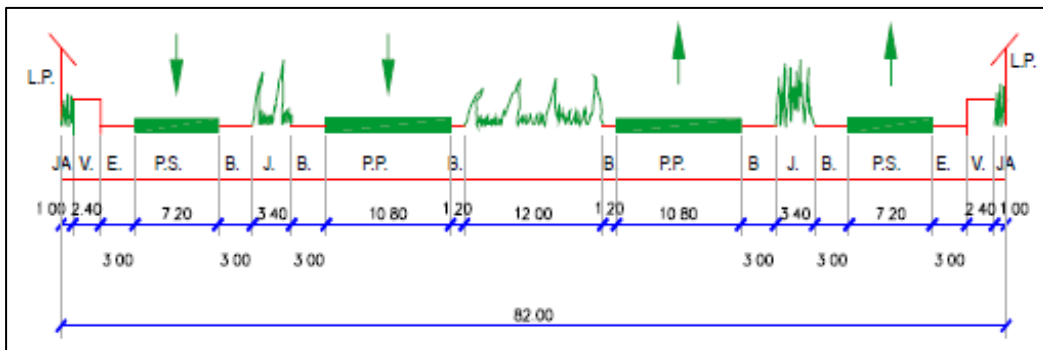
Figura 3

Vía expresa con en ambos sentidos con vías locales a cada lado.

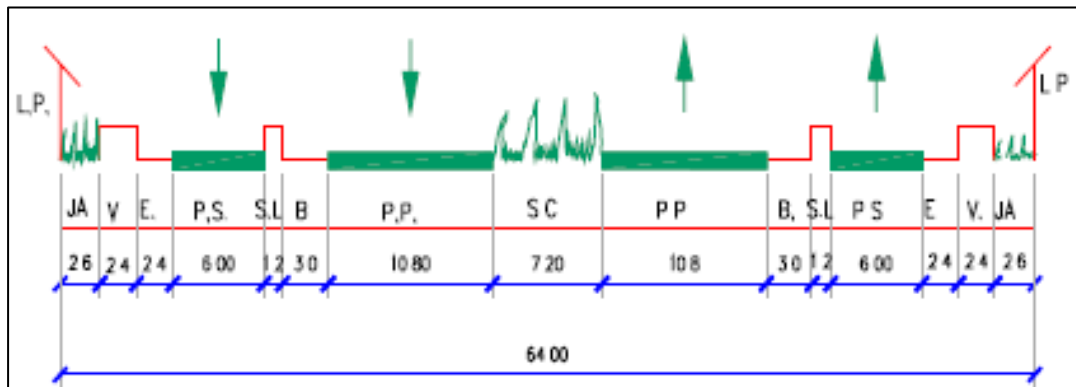
Figura 5

Vía colectoras en ambos sentidos con vía local a cada lado.

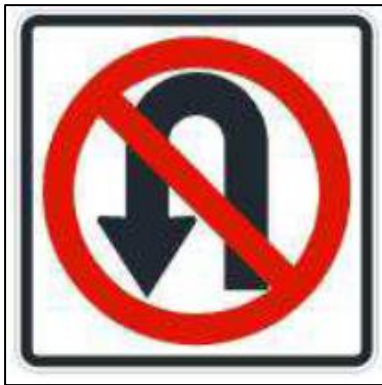
Figura 6

Señal de prohibido voltear en “U” (R-10).

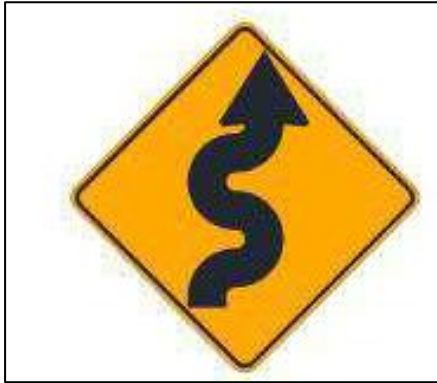
Figura 7

Señal camino sinuoso a la derecha (P-5-1).

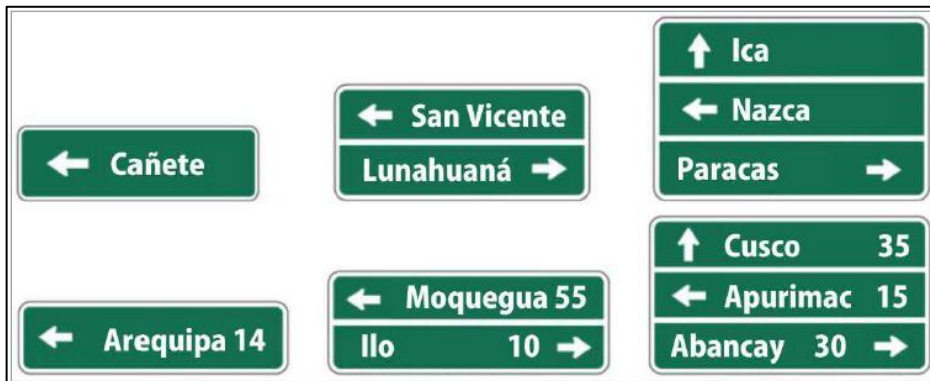
Figura 8

Ejemplos de Señales Informativas de Dirección

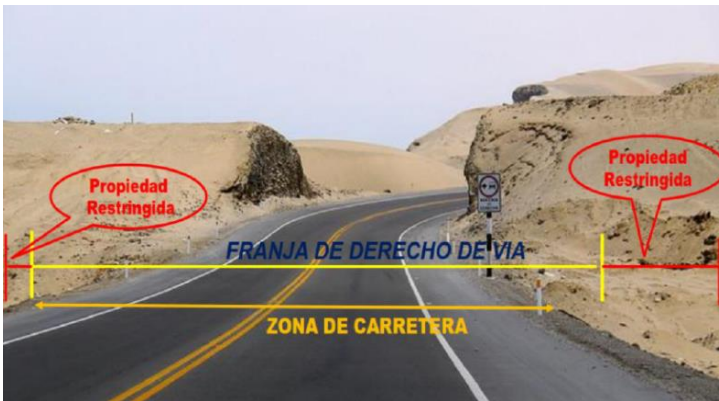
Figura 11

Derecho de vía

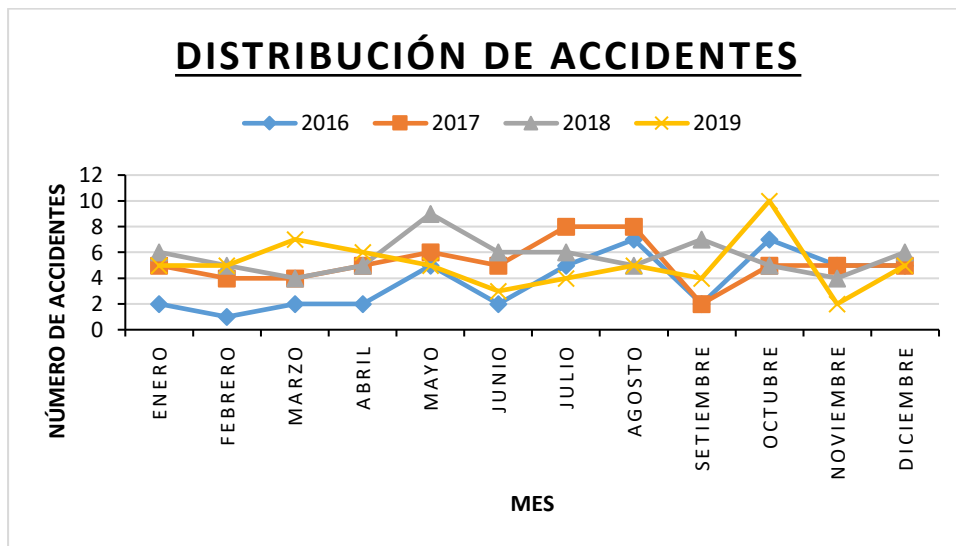
Figura 13

Distribución de accidentes de tránsito en la vía Evitamiento de Cusco

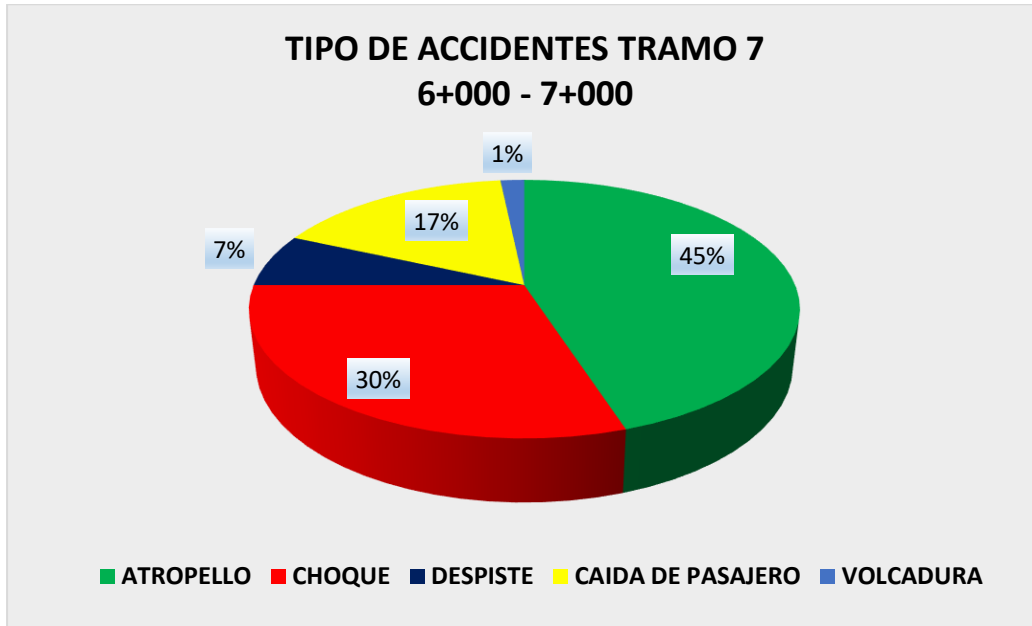
Figura 17

Tipo de accidentes en el TCA N°05.

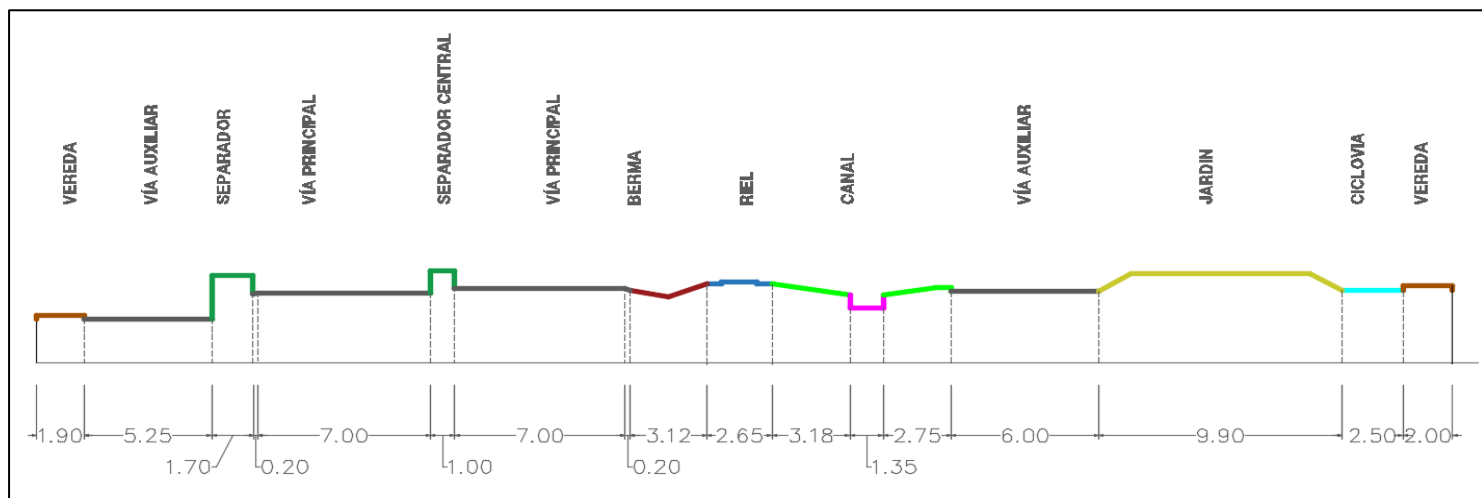
Figura 26

Plano de corte transversal del TCA N°04 – Paradero UAC.

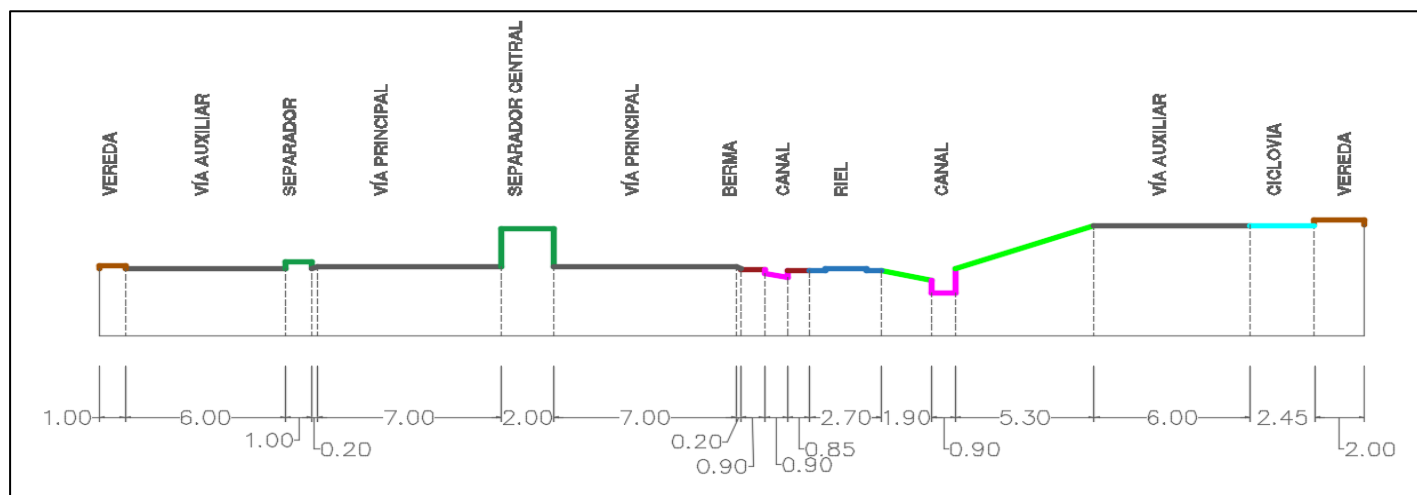
Figura 30

Plano de corte transversal del TCA N°06 – Paradero las Joyas.

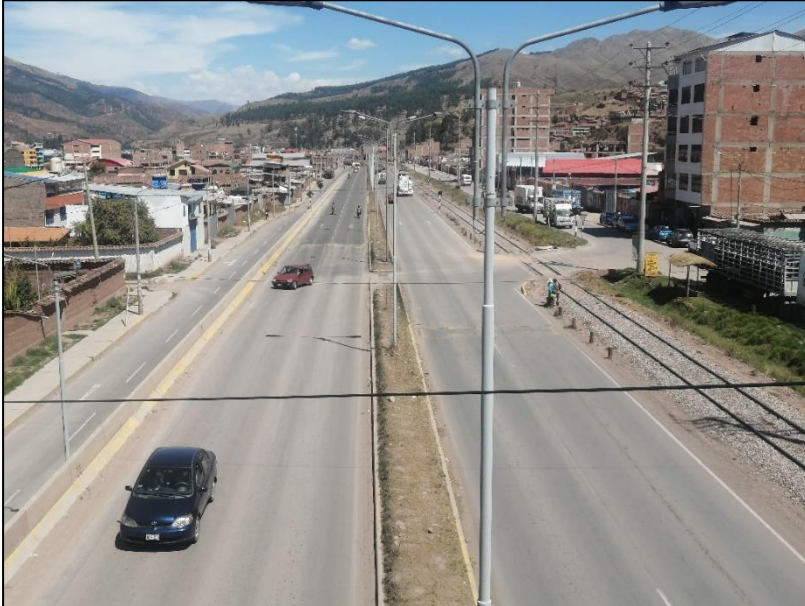
Figura 33

Ausencia de señalética en el TCA N°01.

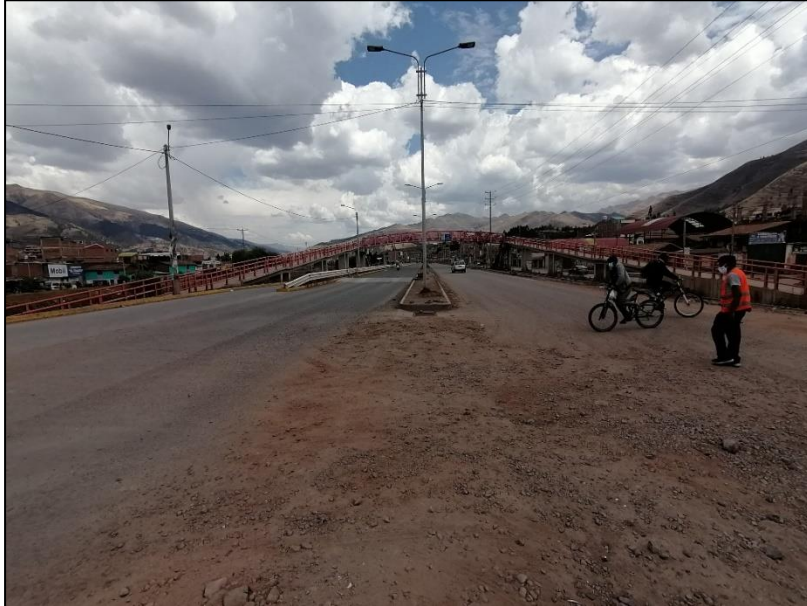
Figura 34

Demarcación y pintura de reductor de velocidad desgastada en los carriles principales.

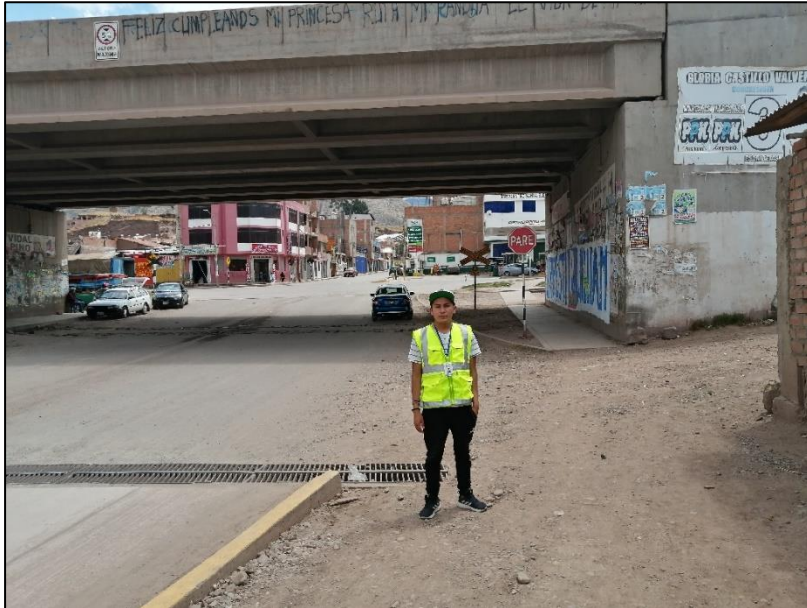
Figura 35

Demarcación desgastada paso a desnivel.

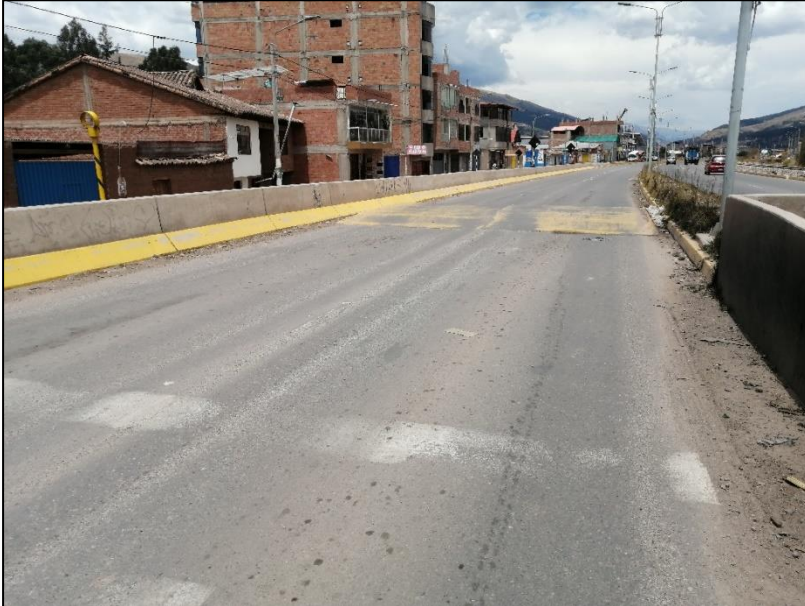
Figura 36

Demarcación y pintura de reductor de velocidad desgastada carril principal de subida.

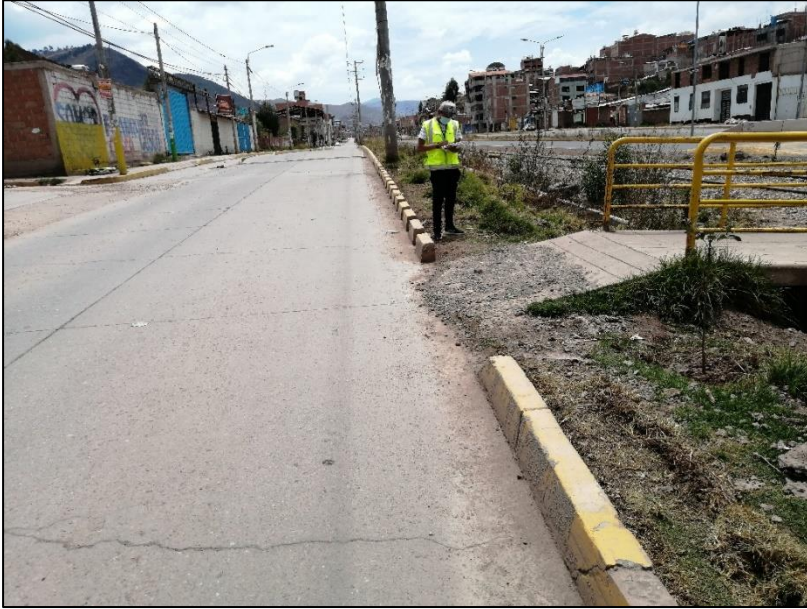
Figura 37

Demarcación desgastada carril auxiliar de bajada.

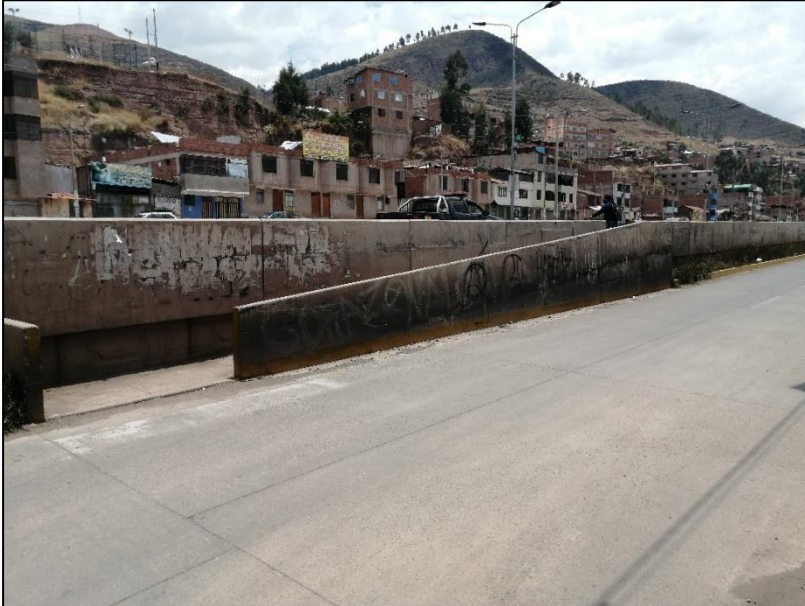
Figura 39

Demarcación desgastada carril auxiliar de subida.

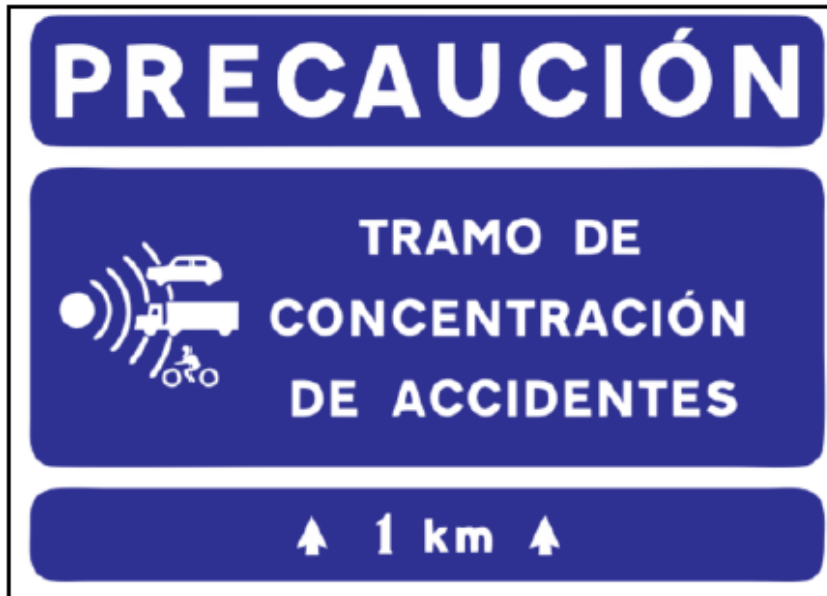
Figura 40

Señalización inicio de TCA.

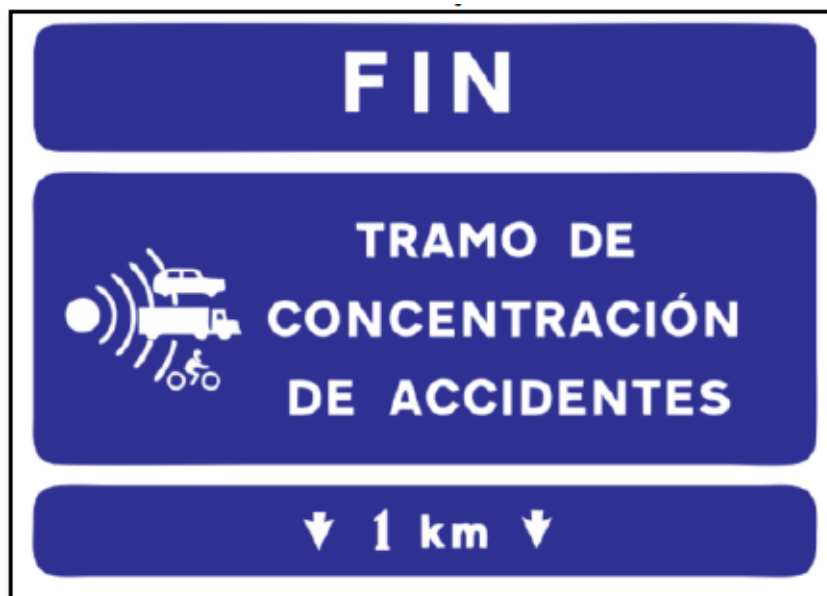
Figura 41

Señalización fin de TCA.

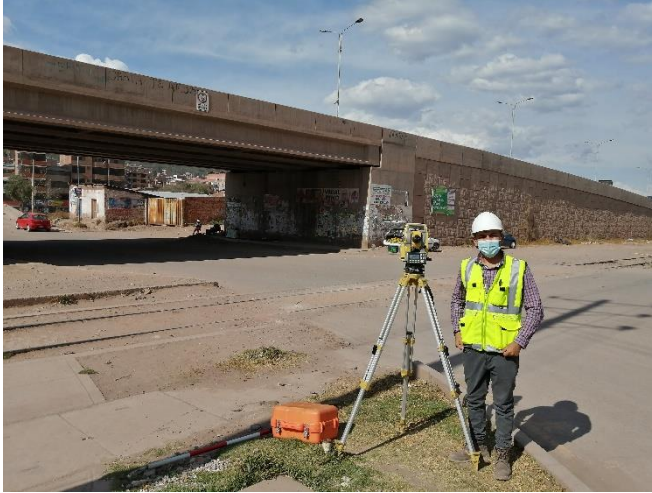
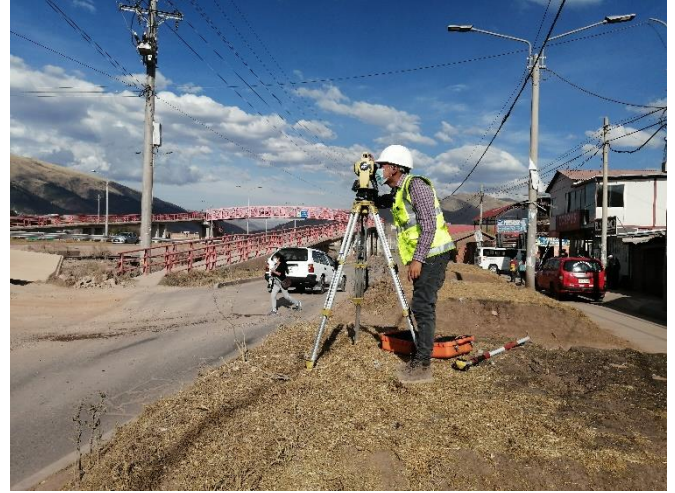
Fotografía 1. Levantamiento topográfico con estación total en los TCA.
