UNIVERSIDAD PERUANA UNIÓN
FACULTAD DE INGENIERÍA Y ARQUITECTURA
Escuela Profesional de Ingeniería Civil

**Evaluación de riesgos por sismos en las instituciones educativas
del barrio Santa Bárbara del distrito de Juliaca, 2019**

Tesis para obtener el Título Profesional de Ingeniero Civil

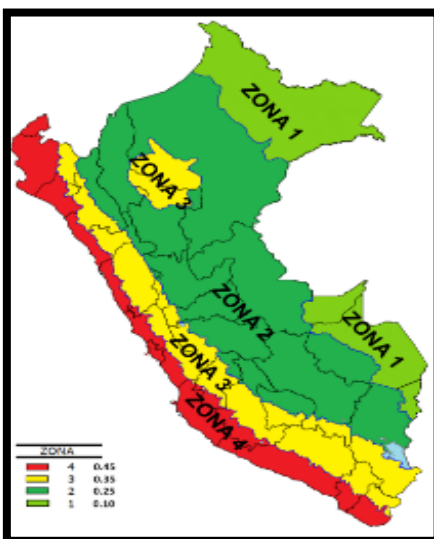
Ilustración 2 – Zonificación sísmica en el Perú

De acuerdo al Reglamento Nacional de Edificaciones, el territorio nacional se divide en cuatro zonas. La zona de estudio de la presente tesis corresponde a la Zona 3.

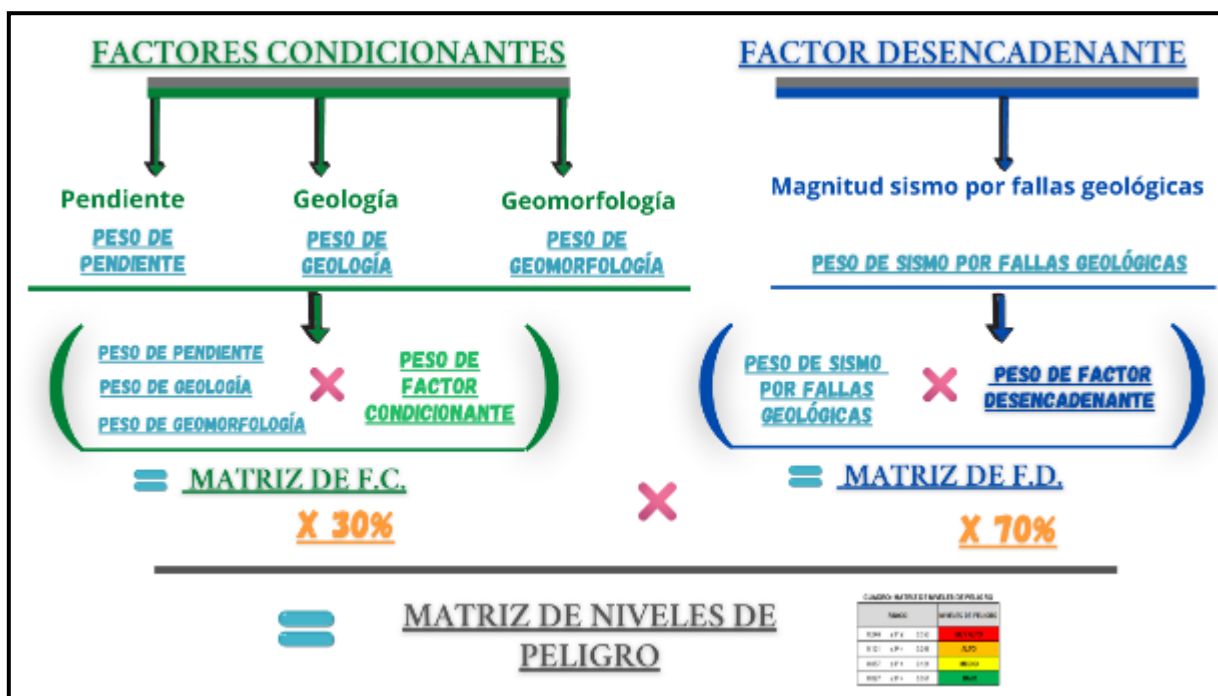
Ilustración 3 – Esquema para hallar el Valor de Peligro

Se considera como Factores Condicionantes a aquellas condiciones propias de la zona de estudio como la Pendiente, la Geología y la Geomorfología de la zona de estudio, en este caso Juliaca. Se considera como Factor Desencadenante como aquella que puede desencadenar el desastre potencial, en este caso la magnitud potencial de las fallas activas más cercanas. El esquema para identificar el valor del peligro es el siguiente:

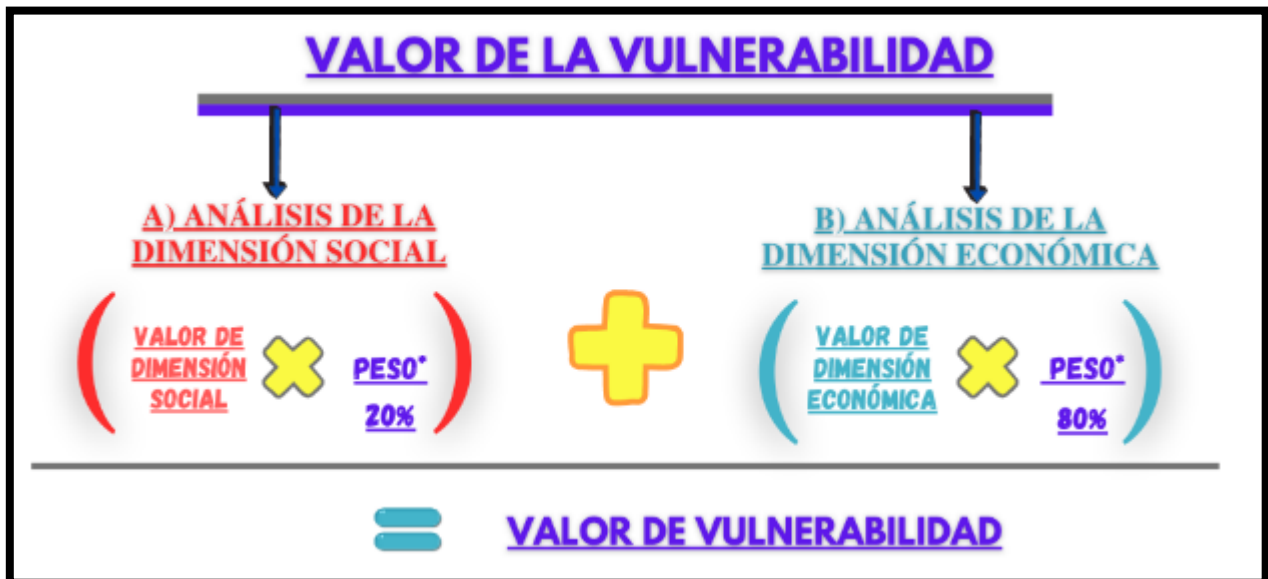
Ilustración 8 – Esquema para hallar el Valor de la Vulnerabilidad

Para hallar el valor de la vulnerabilidad en las Instituciones Educativas por sismos se considerarán dos dimensiones: la dimensión social y la dimensión económica. Para el valor de la dimensión social se consideran factores cualitativos, esto es ver la vulnerabilidad de las instituciones desde un punto de vista humano, cómo reaccionan ante los desastres y si cuentan con diseños en elementos no estructurales resistentes frente a un evento sísmico. Para el valor de la dimensión económica se consideran valores cuantitativos, esto es ver la vulnerabilidad de las instituciones desde un punto de vista de diseño para ello se aplicarán ensayos y mediciones. El esquema para identificar el valor de la vulnerabilidad según las recomendaciones del Manual de evaluación de riesgos (CENEPRED, 2015) es el siguiente:

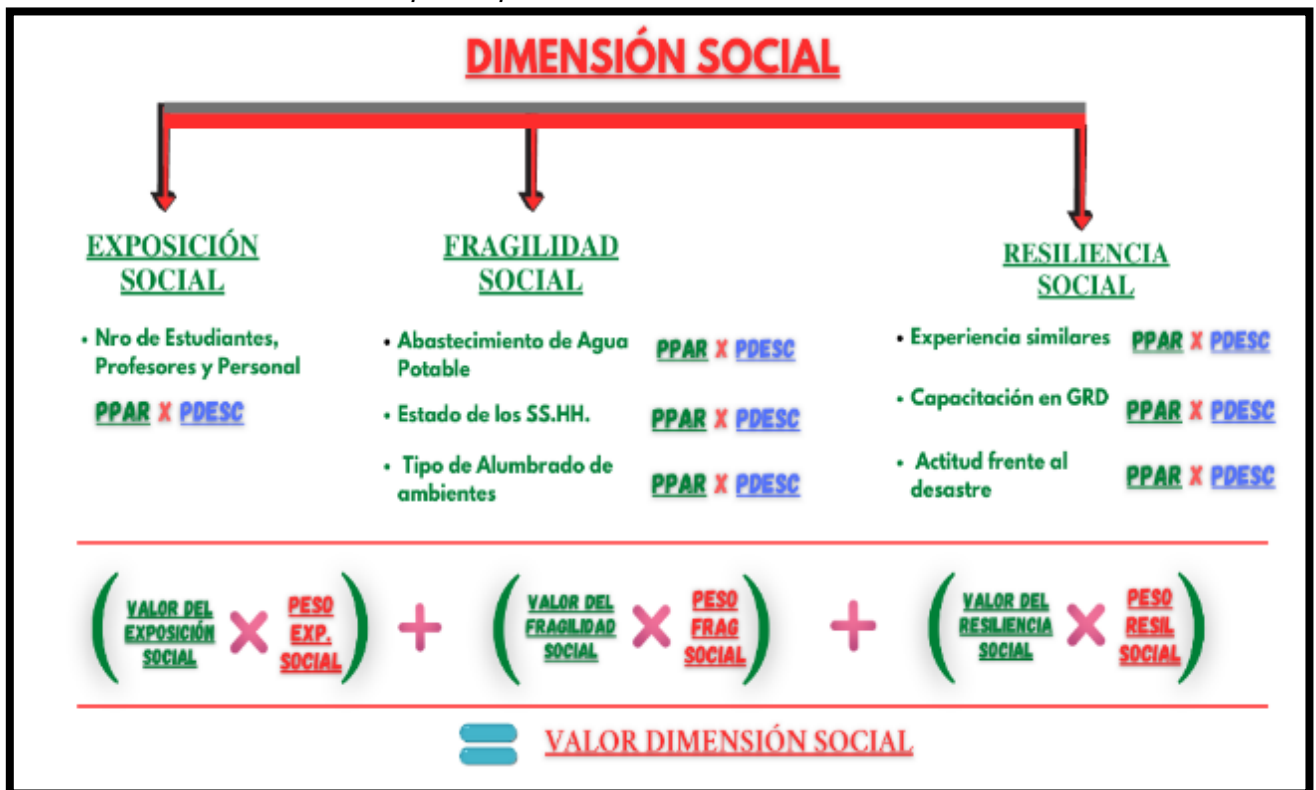
Ilustración 9 – Esquema para hallar el Valor de la Dimensión Social

Se considera de importancia analizar la dimensión social como el número de personas que ocupan la Institución Educativa ya que el fin último de un buen diseño estructural es la de salvaguardar vidas, en el aspecto de fragilidad social es importante considerar el abastecimiento de agua potable, el estado de los servicios higiénicos y el alumbrado de los ambientes en general, esto para poder medir la capacidad de respuesta después de ocurrido el sismo, por último también se considera en el análisis del riesgo el aspecto de la resiliencia social, principalmente para poder incentivar las capacitaciones y simulacros de sismos. Para hallar el valor de la dimensión social se sigue la siguiente ruta:

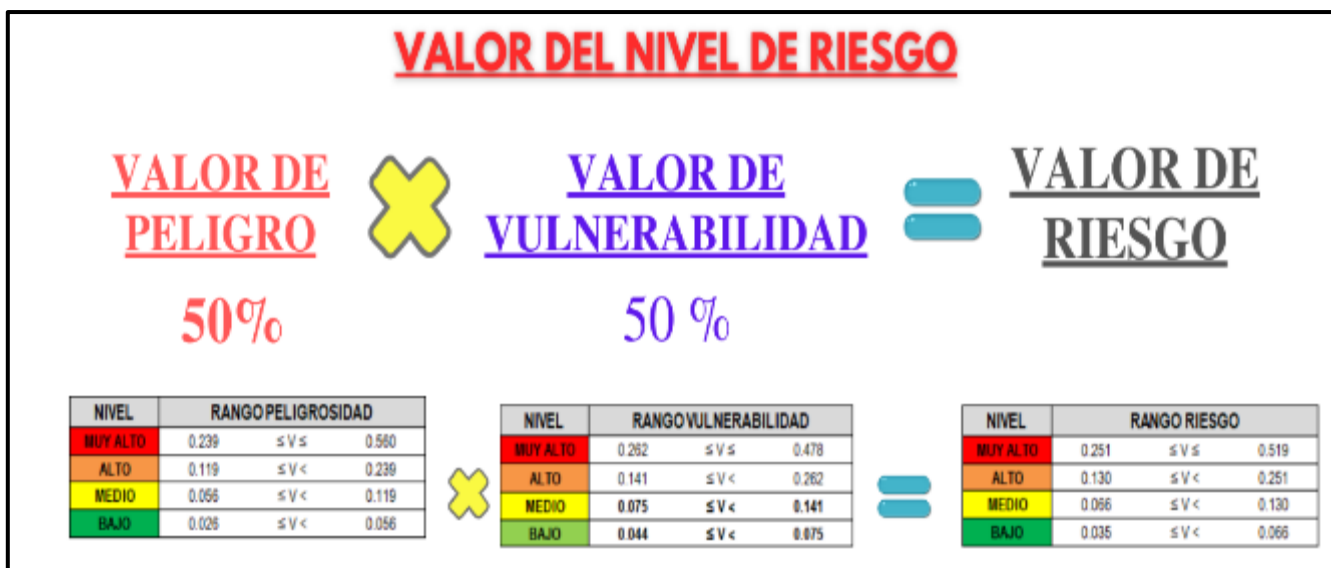
Ilustración 11 – Esquema para hallar el Valor del Riesgo

Para el análisis del riesgo se promedió los valores obtenidos en la matriz de peligrosidad y la matriz de vulnerabilidad, el resultado es la matriz de riesgo, vale recalcar que se utilizó un criterio de un 50% para la peligrosidad y un 50% a la vulnerabilidad, dichos porcentajes se justifican en el ítem 7.13. Se usó la siguiente ruta:

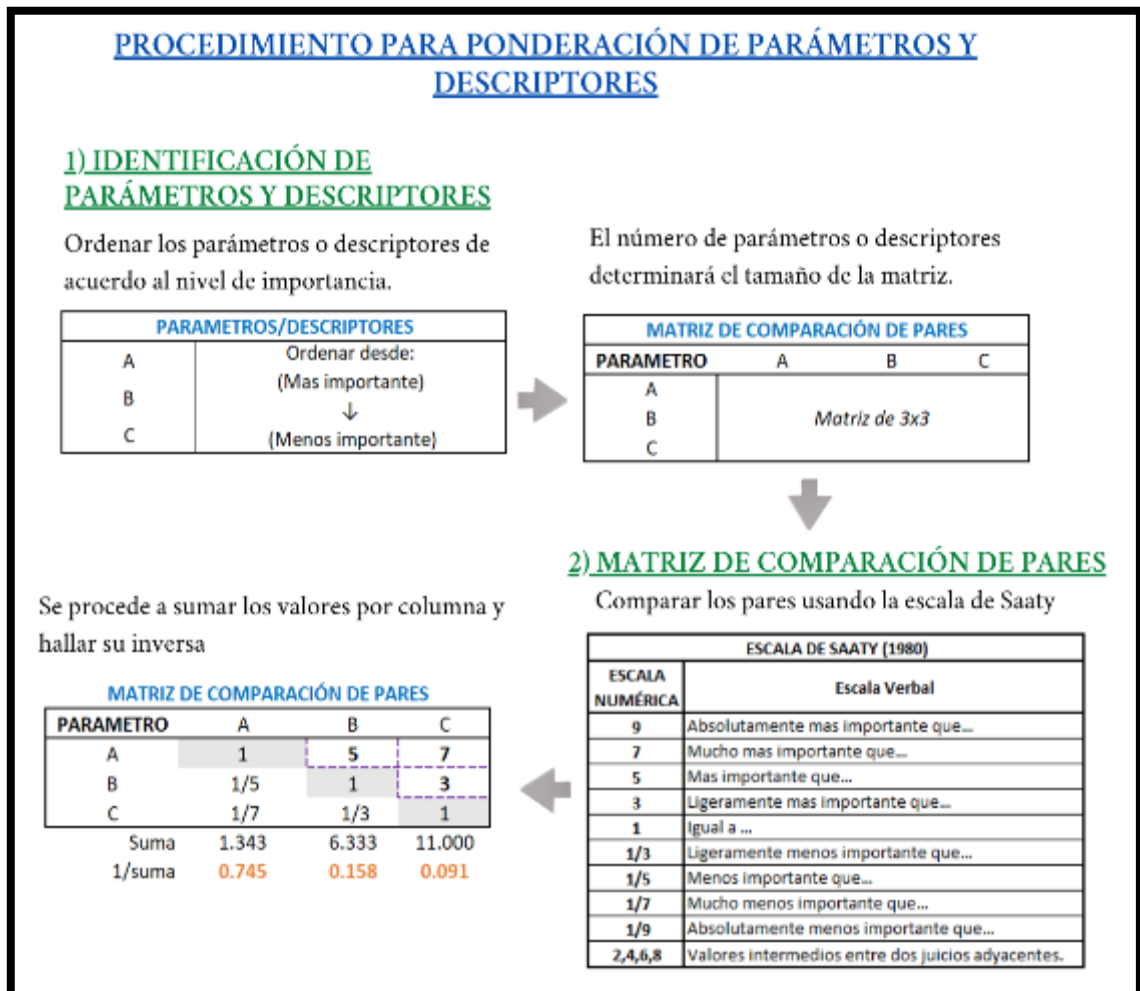
Ilustración 14 – Procedimiento para ponderación de parámetros y descriptores

Se presenta la metodología para realizar el procedimiento de Análisis Jerárquico, el cual es aplicado en el análisis de los parámetros y descriptores en el desarrollo de la presente tesis. Este procedimiento resume los pasos a seguir para hallar los pesos de los parámetros o descriptores que se consideró en el análisis de peligrosidad y vulnerabilidad. (CENEPRED, 2015). Se desarrolla en cuatro pasos, el cual esta explicado a continuación:

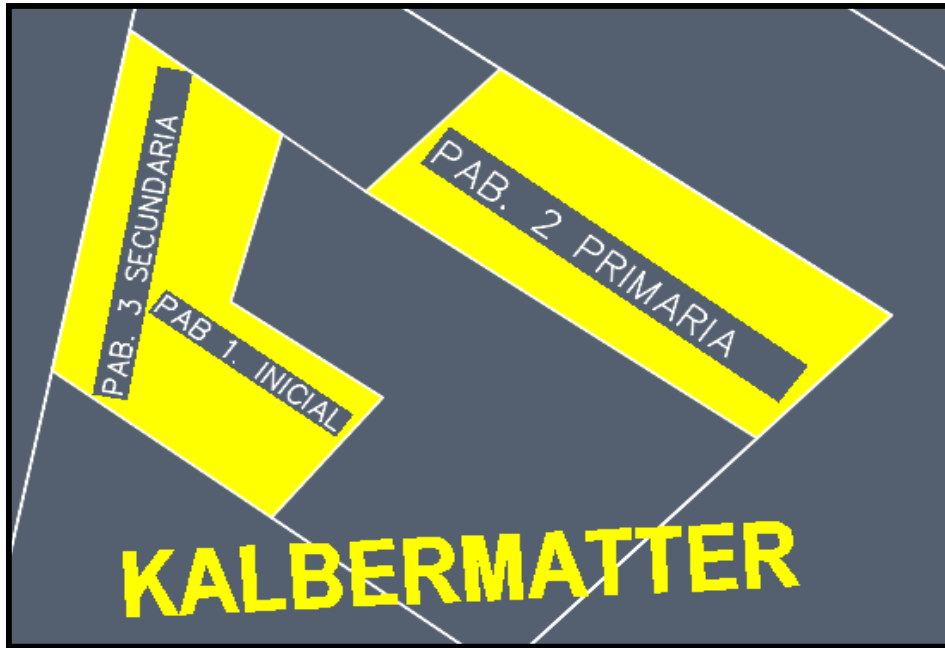
CROQUIS PLANTA:

IE KALBERMATTER	TODOS
PABELLÓN 1:	Menos de 10 años
PABELLÓN 2:	Menos de 20 años
PABELLÓN 3:	Menos de 10 años

Configuración Estructural	No presenta columnas cortas
	Presenta juntas antisísmicas.
	Presenta muros confinados
	Geometría Regular
	Si hay continuidad de columnas

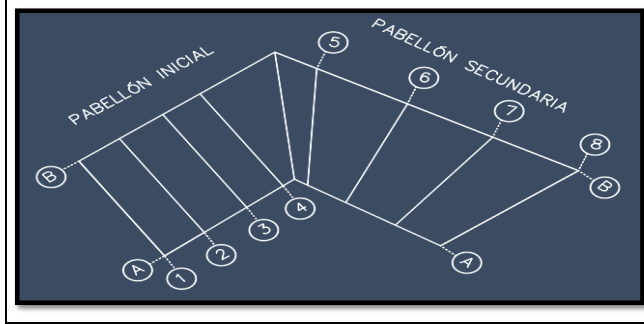
ENSAYO PABELLÓN 1 y 3 (Inicial y Secundaria)

Promedio Esclerómetro:	278.21	Kg/cm ²
------------------------	--------	--------------------

- 1.- Nivel 2, Muro entre Eje A-6 y A-7, se presenta una fisura de 1-7mm.
- 2.- Nivel 2, Muro entre Eje B-7 Y B-8, Se evidencia una grieta de 4.7 mm - 5.4 mm de espesor.
- 3.- Nivel 2, Muro entre Eje A-3 Y A-4, Se evidencia una grieta de 0.6 mm de espesor.
- 4.- Nivel 2, Muro entre Eje A-5 Y A-6, Se evidencia una grieta de 2.2mm - 1.1mm de espesor.

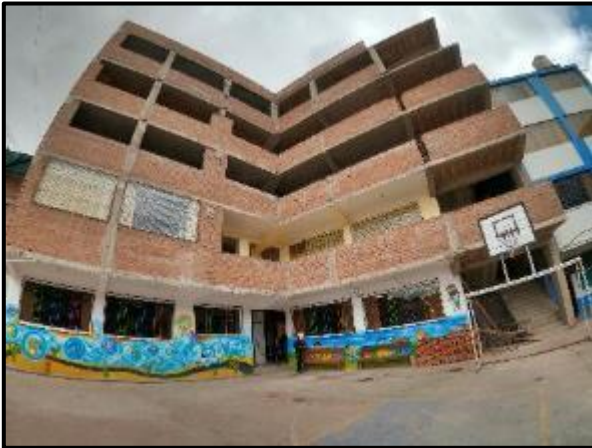
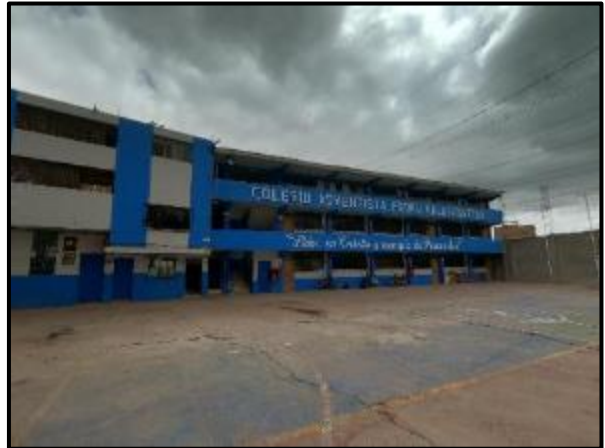
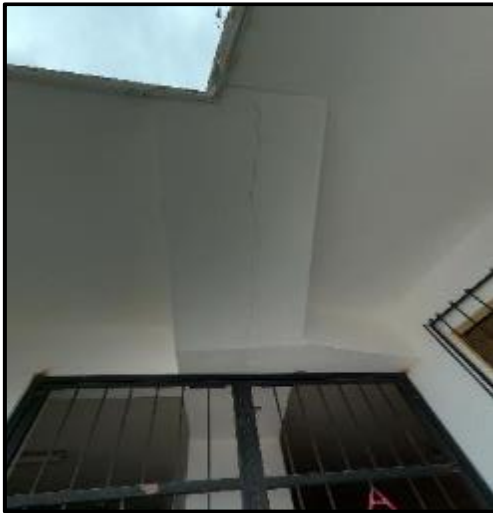
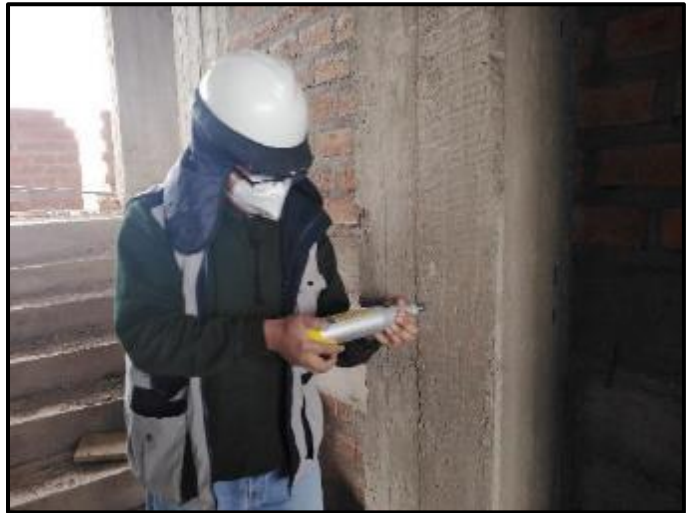
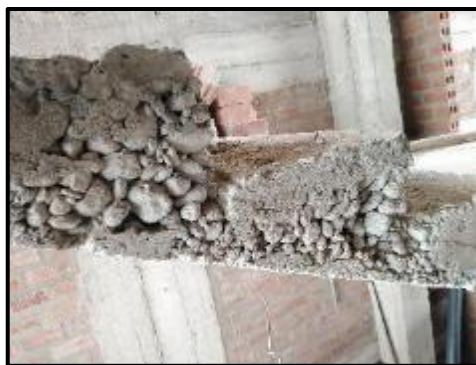
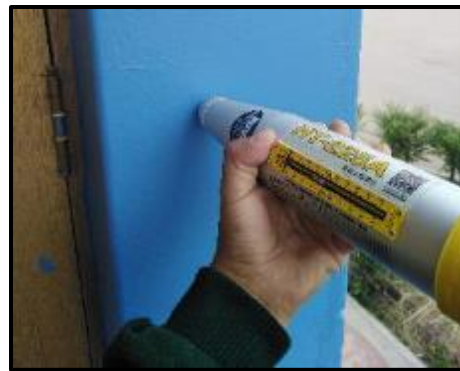
Ilustración 20 – Fotografías de la IE Kalbermatter

EJE: A1	MPA	EJE: A3	MPA	EJE: A5	MPA	EJE: A6	MPA	EJE: A8	MPA	
1.-	27	1.-	29	1.-	30	1.-	30	1.-	27	
2.-	30	2.-	29	2.-	28	2.-	36	2.-	26	
3.-	29	3.-	25	3.-	27	3.-	35	3.-	33	
4.-	28	4.-	30	4.-	31	4.-	37	4.-	30	
5.-	30	5.-	37	5.-	36	5.-	Tarrajeo sin adherencia	5.-	28	
6.-	31	6.-	33	6.-	28	6.-		6.-	34	
7.-	30	7.-	32	7.-	29	7.-		7.-	36	
8.-	27	8.-	33	8.-	30	8.-		8.-	32	
9.-	25	9.-	37	9.-	31	9.-		9.-	34	
10.-	29	10.-	31	10.-	30	10.-		10.-	33	
Mediana:	29	Mediana:	31.5	Mediana:	30	Mediana:			Mediana:	32.5
Desviación Est.	1.744	Desviación Est.	3.499	Desviación Est.	2.366	Desviación Est.			Desviación Est.	3.195
Promedio:	28.60	Promedio:	31.60	Promedio:	30.00	Promedio:			Promedio:	31.30
MPA A Kg/cm2	291.639	MPA A Kg/cm2	322.230	MPA A Kg/cm2	305.915	MPA A Kg/cm2			MPA A Kg/cm2	319.171

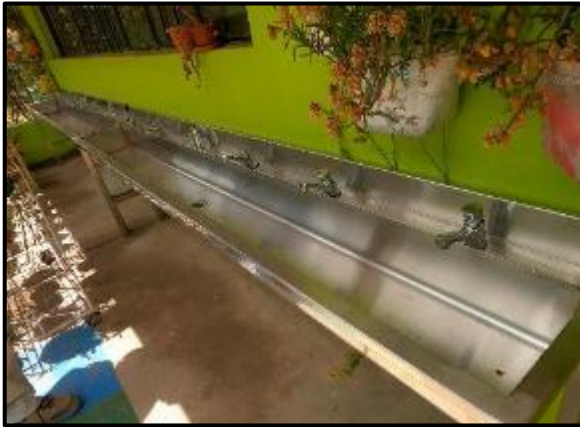
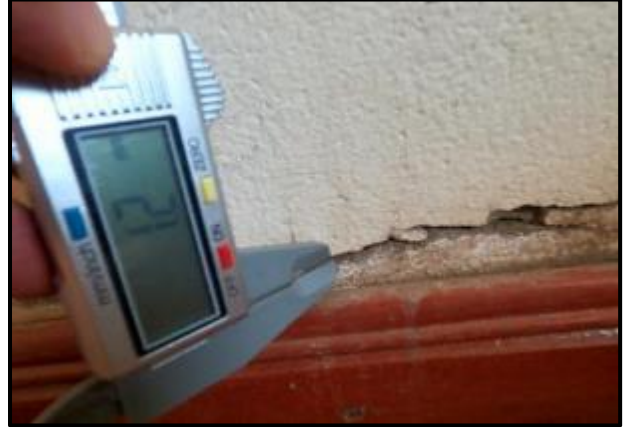
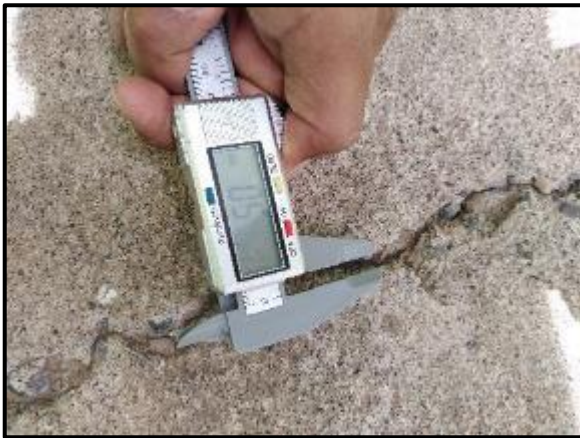
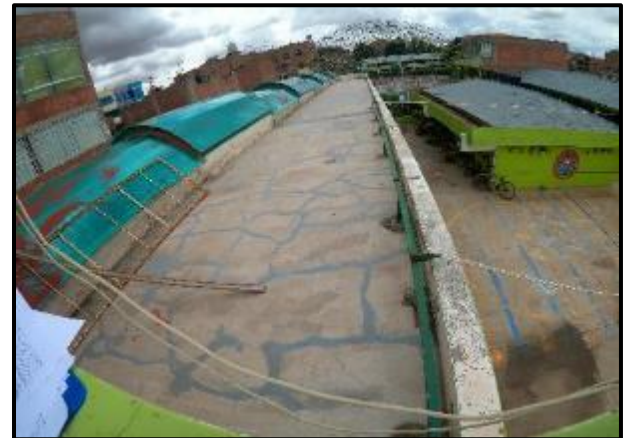
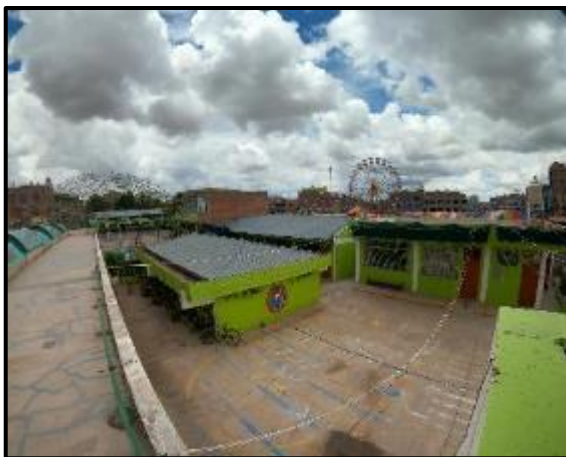
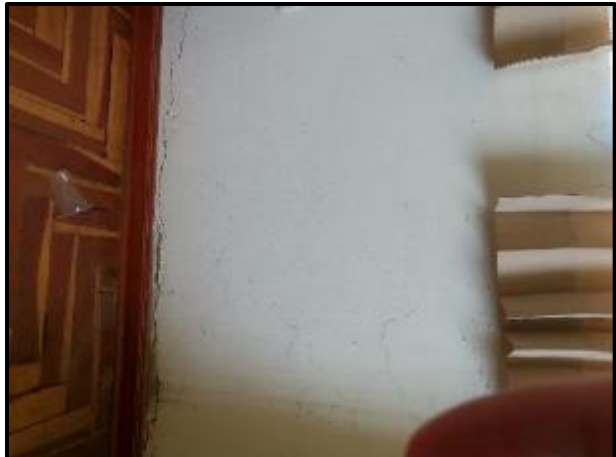
Ilustración 21 – Fotografías de la IE Barcia Boniffati

EJE: 4-A	MPA
1.-	30
2.-	29
3.-	27
4.-	27
5.-	31
6.-	28
7.-	29
8.-	30
9.-	30
10.-	31
Mediana:	29.5
Desviación Est.	1.400
Promedio:	29.20
MPA A Kg/cm ²	297.757

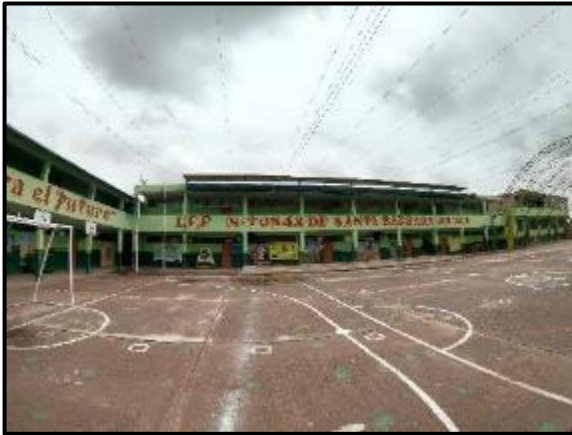
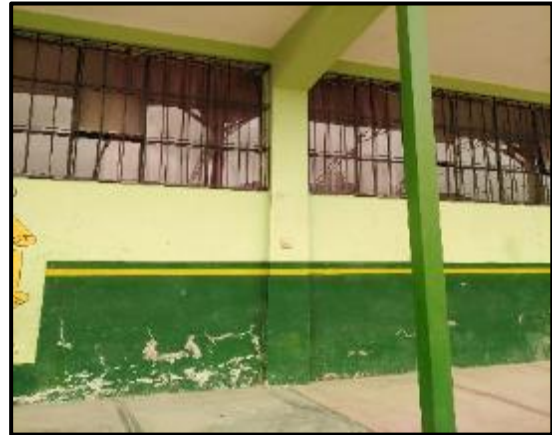
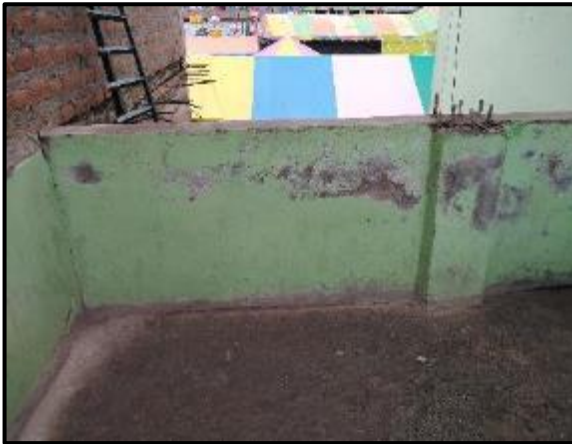
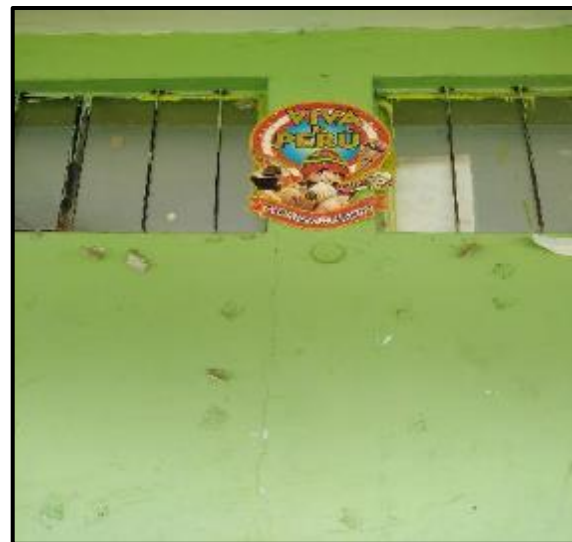
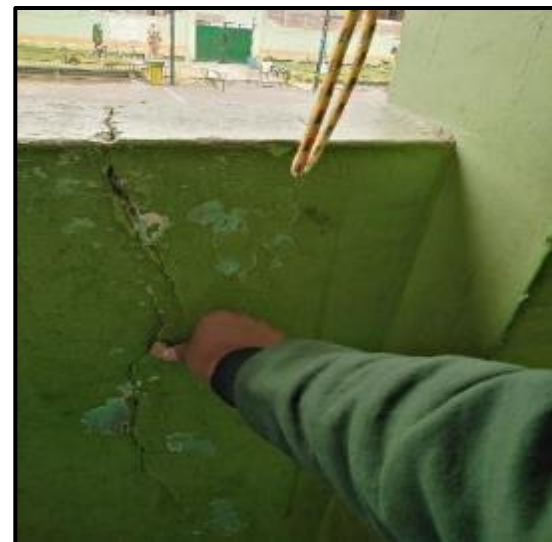
Ilustración 22 – Fotografías de la IE Santa Bárbara

EJE: 4C II	MPA
1.-	28
2.-	29
3.-	32
4.-	29
5.-	27
6.-	28
7.-	31
8.-	29
9.-	33
10.-	30
Mediana:	29
Desviación Est.	1.800
Promedio:	29.60
MPA A Kg/cm2	301.836

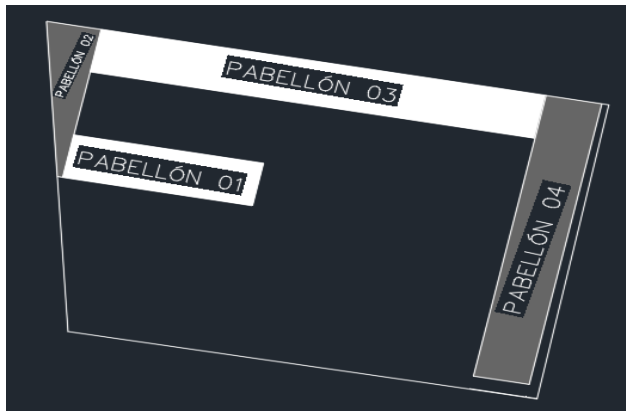
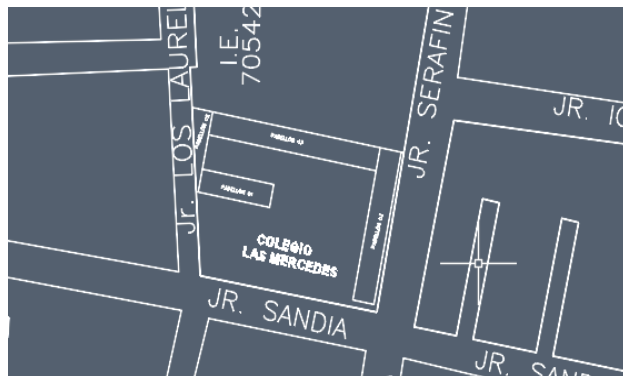
CROQUIS PLANTA:

IE LAS MERCEDES	TODOS
PABELLÓN 1:	1986 Construcción
PABELLÓN 2:	1986 Construcción
PABELLÓN 3:	1986 Construcción
PABELLÓN 4:	1986 Construcción

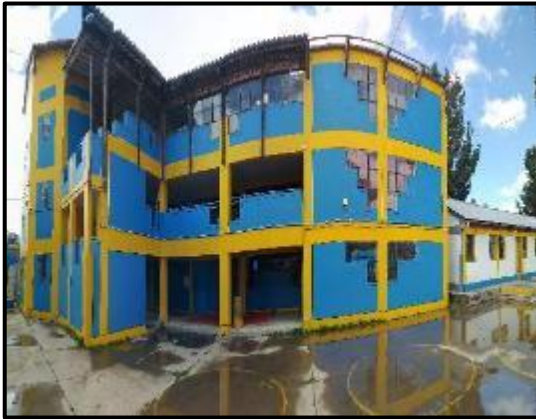
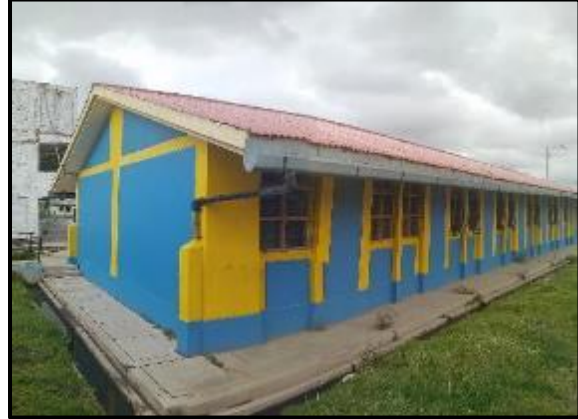
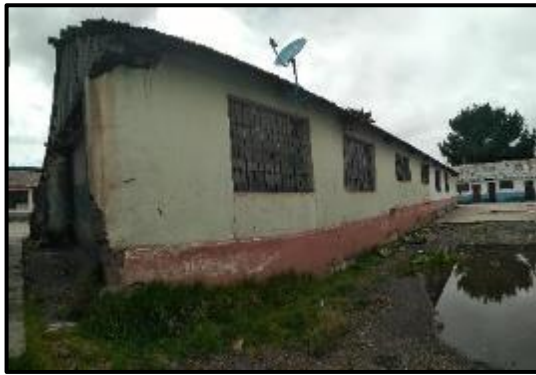
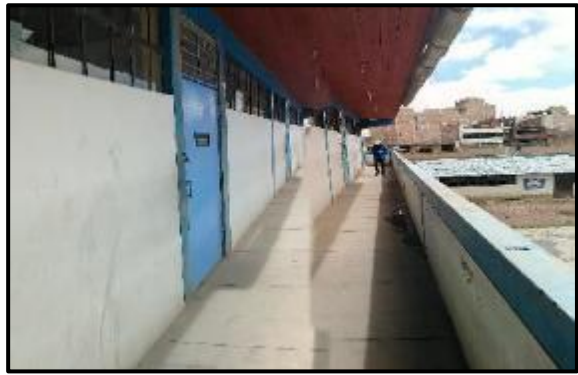
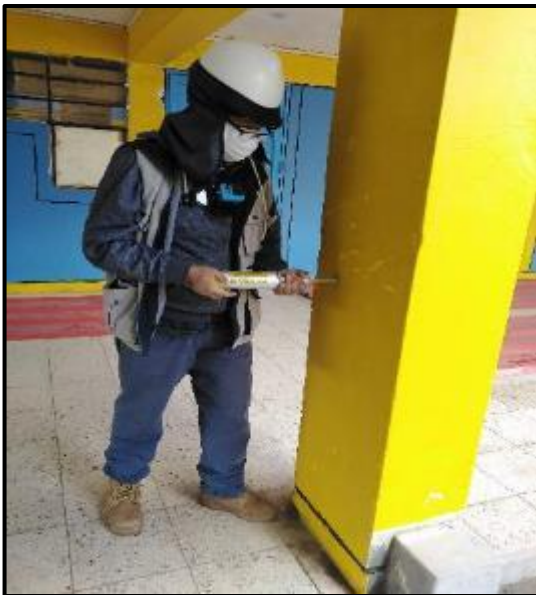
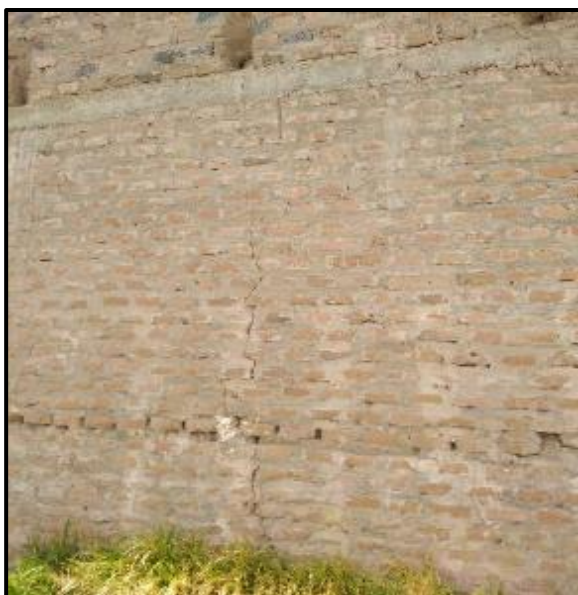
Ilustración 24 – Fotografías de la IE Politécnico Regional Los Andes

- 1.- No es posible ya que la estructura tiene material de Adobe
