# UNIVERSIDAD PERUANA UNIÓN

**“Determinación de macroinvertebrados bentónicos como indicadores de calidad del agua para uso recreacional en la parte alta del río Cumbaza”**

Tesis para obtener el Título Profesional de Ingeniero Ambiental

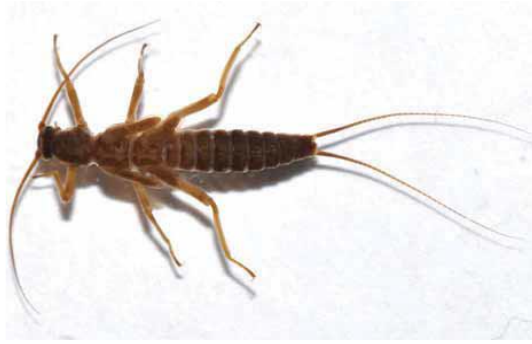
*Figura 1. Orden Plecóptera*

Son larvas que se encuentran en aguas muy limpias y bien oxigenadas. Sus principales características son tener solo dos colitas lisas (cercis) y ser muy activos, también conocidas como moscas de las piedras (Mafla, 2005)

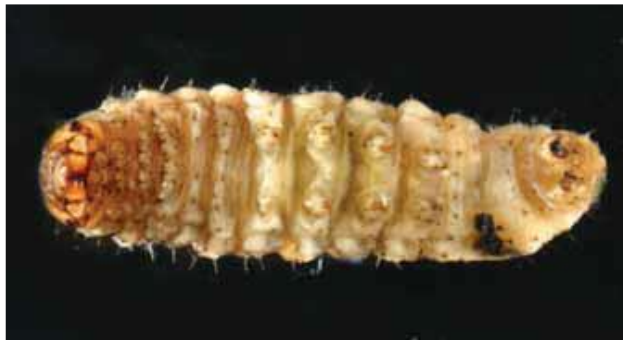
*Figura 2. Orden lepidóptera*

Viven en ambientes lóticos y lenticos asociados a la vegetación, pertenece al orden de las mariposas. Estas larvas tejen un saco el cual pegan a las piedras para alimentarse y vivir. Pueden tener un color amarillo y también se pueden encontrar en piedras que tienen el agua muy cerca (Mafla, 2005).

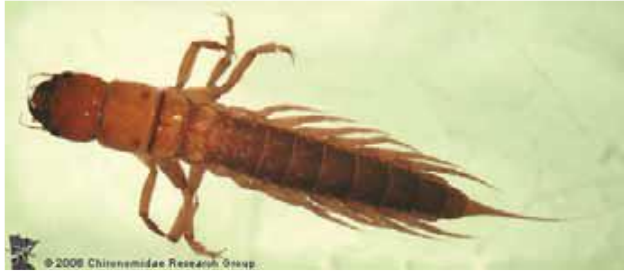
*Figura 3. Orden megalóptera*

“Estos insecto viven ocultos bajo las piedra o entre restos orgánicos, y tal vez sean los más grandes y llamativos que se encuentran en el agua, por lo general, su coloración es oscura y se caracterizan por poseer un par de mandíbulas fuertes y grandes” (Roldán, 1988) citado por (Mafla, 2005). “Comúnmente denominados “muerde dedos” por su comportamiento agresivo. Las larvas son predatoras voraces de las charcas y quebradas, y se alimentan hasta de invertebrados, pequeños peces y anfibios del fondo de esta agua” (Henry et al. 1992) citado por (Mafla, 2005)

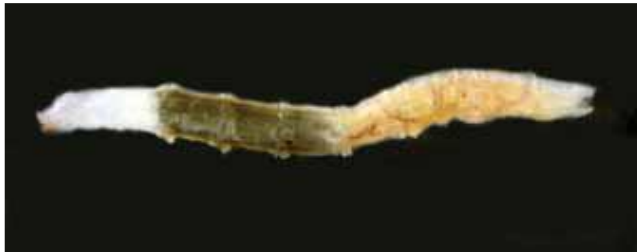
*Figura 4. Orden díptera*

Es el orden de mayor distribución sobre el planeta y de los más evolucionados, junto con Lepidoptera y Trichóptera. “El periodo de desarrollo puede ser de una semana como el Simuliidae o hasta de un año como el Tipulidae. Respiran a través de la cutícula (piel) o por sifones aéreos, agallas traqueales y hasta pigmentos respiratorios como la hemoglobina” (Roldan 1996) citado por (Mafla, 2005).

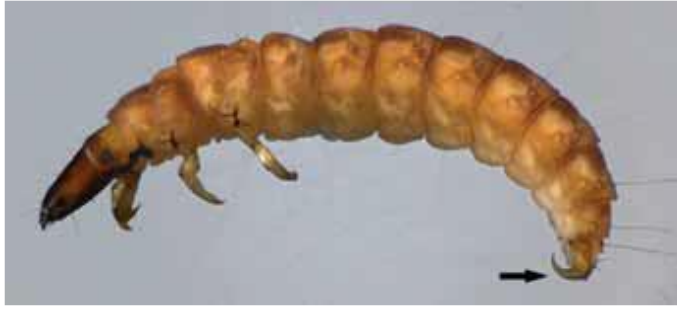
*Figura 5.* Orden Trichóptera

Roldán (1988), menciona que “estos insectos se caracterizan por hacer casas o refugios que construyen en estado larval, los cuales sirven a menudo para su identificación. Sus larvas son, generalmente, intolerante a la polución y esto sirve como indicador de la calidad del agua. La mayoría de los Tricópteros viven en aguas corrientes, limpias y oxigenadas, debajo de piedras, troncos y material vegetal; algunas especies habitan en aguas quietas y remansos de ríos y quebradas” (Roldán, 1988) citado por (Mafla, 2005)

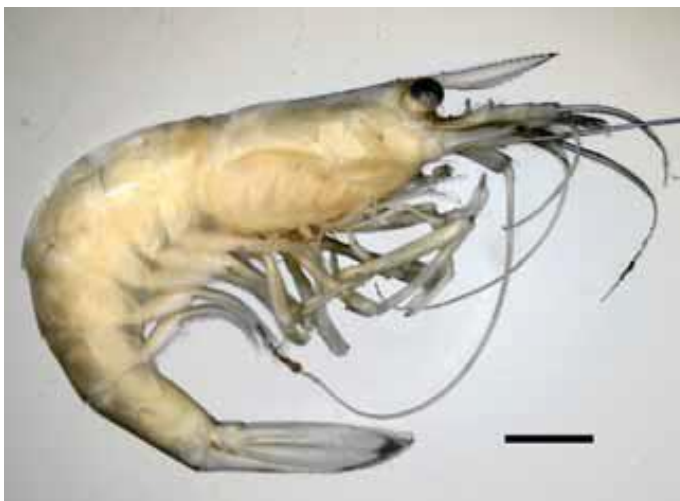
*Figura 8. Orden decápoda*

Mafla (2005) afirma que los decápodos son crustáceos con diez patas. Los camarones están ampliamente distribuidos; viven en aguas dulces y salobres, así como en regiones templadas y tropicales. En el continente americano abunda una especie de antenas delgadas que se localiza desde la península de Florida hasta Brasil, se destacan también la especie propia de Centroamérica y la de Perú. Los camarones de agua dulce, nativos de los trópicos, pueden llegar a medir más de 60 centímetros. Tanto en Costa Rica como en Panamá se han registrado dos familias Palaemonidae (camarón con tenazas en el primer par de patas) y Atyidae (camarones sin tenazas), llamados popeyes o burritas.

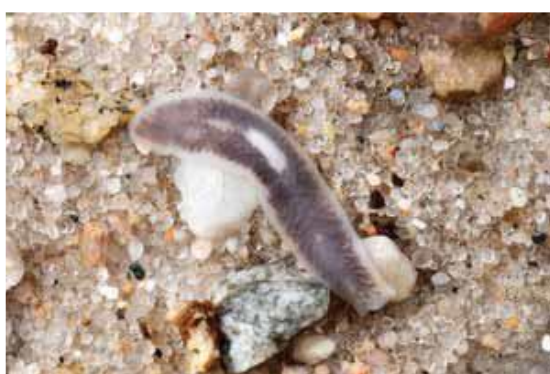
*Figura 9. Orden tricladida*

Llamadas comúnmente planarias por tener el cuerpo plano. Las hay de colores grises, pardos, amarillentos, blancos o negros, también presentan manchas de diversos colores. “Estos animales, por lo general, son carnívoros, se encuentran en sustratos como las piedras, troncos, ramas o sustratos similares, en aguas de poca profundidad, la mayoría vive en aguas oxigenadas pero algunas especies pueden resistir la contaminación” (Roldan 1996) citado por (Mafla, 2005)

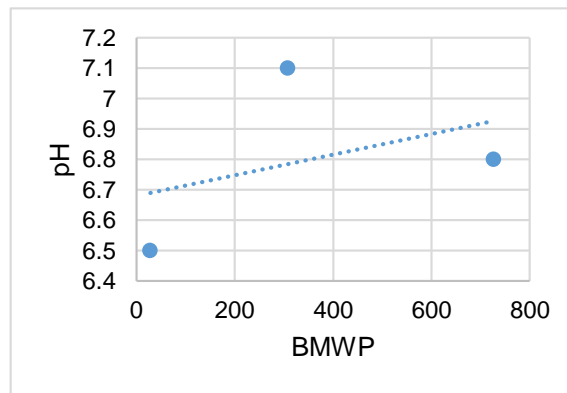
Figura 10. Gráfico de dispersión de las variables fisicoquímicas versus el índice BMWP en la estación lluviosa

Asimismo, en la figura 10, se muestra el gráfico de dispersión de las variables fisicoquímicas versus el índice BMWP en la estación lluviosa.

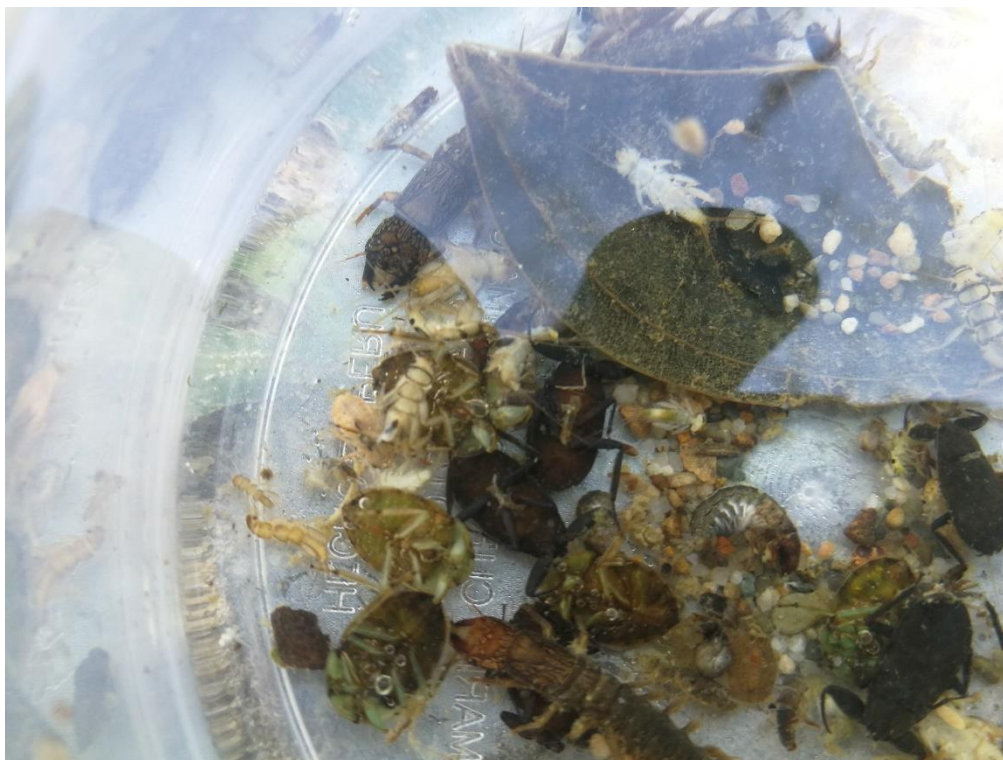
Anexo 9. Macroinvertebrados colectados

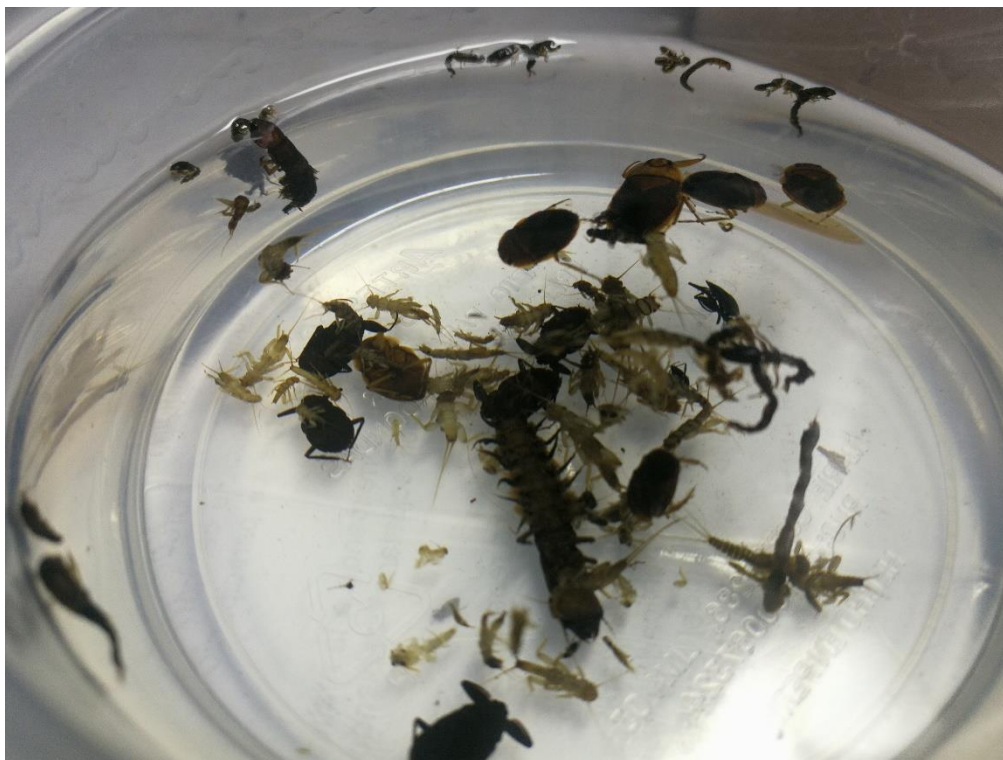
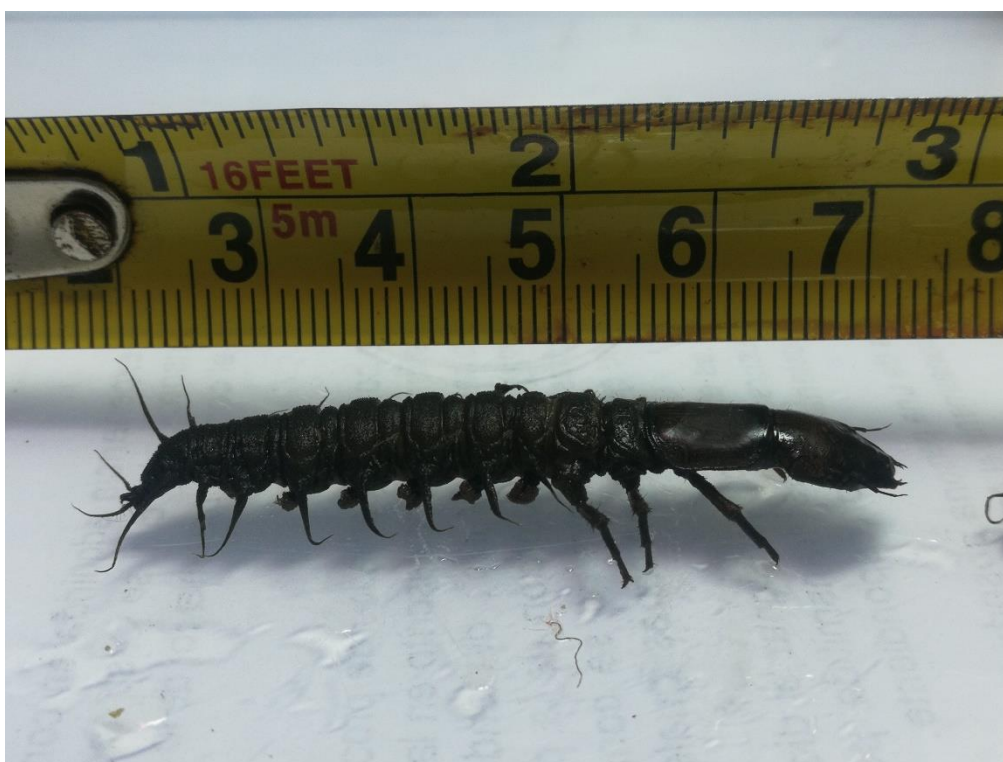
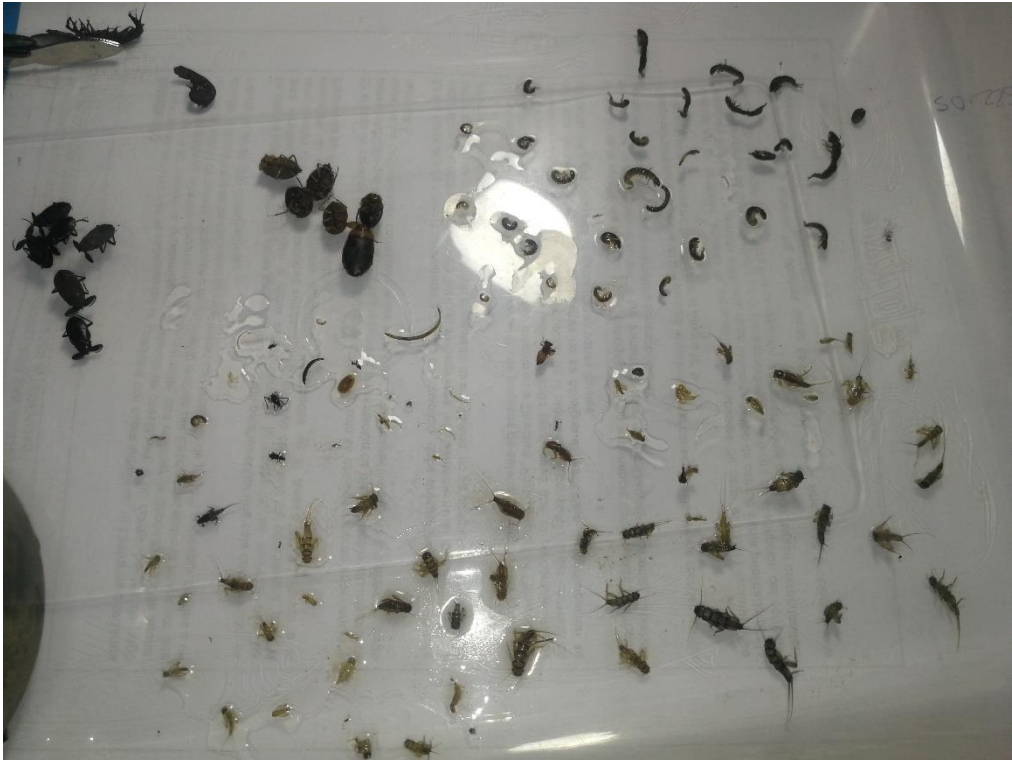
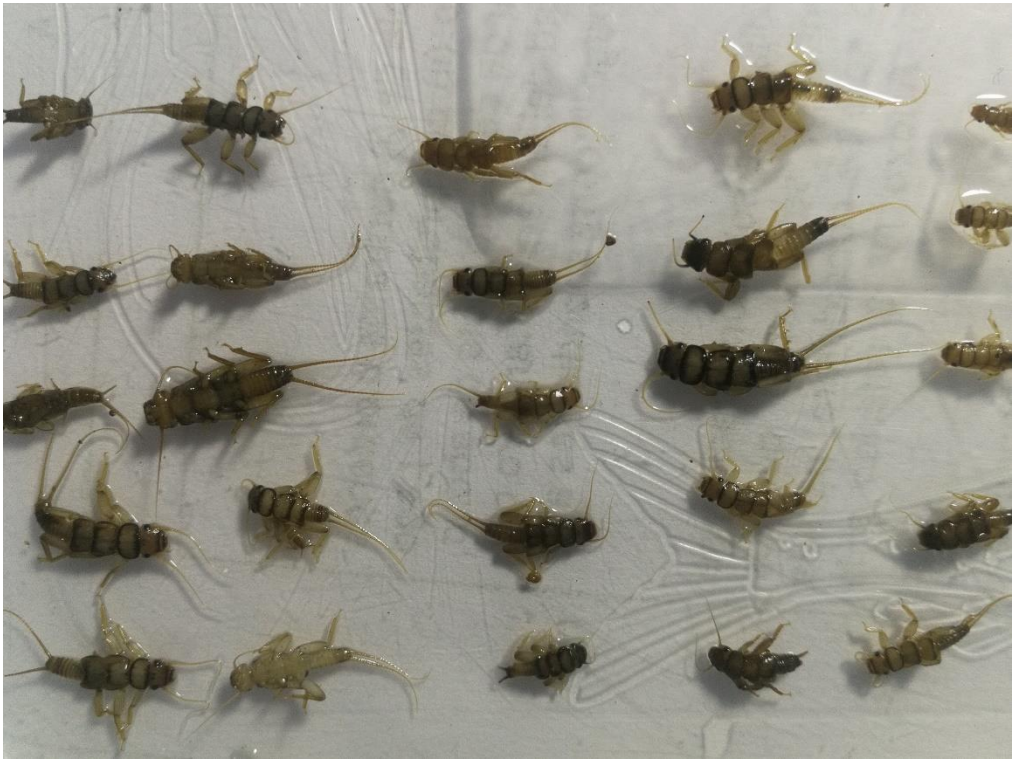
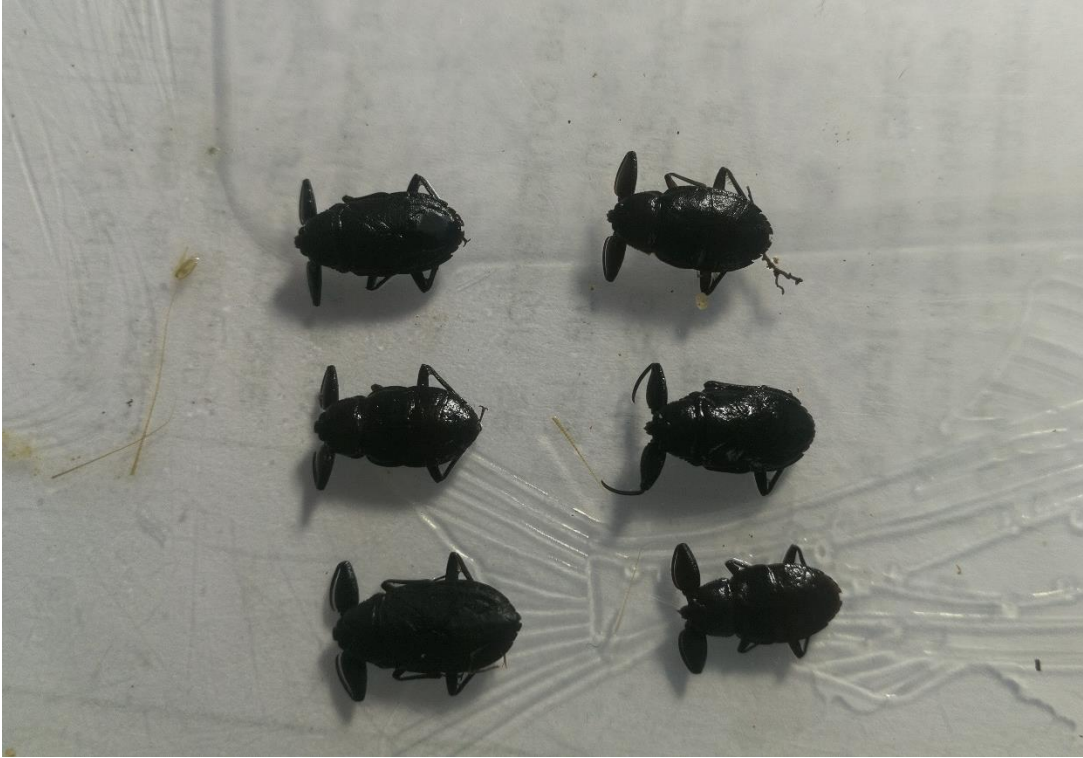
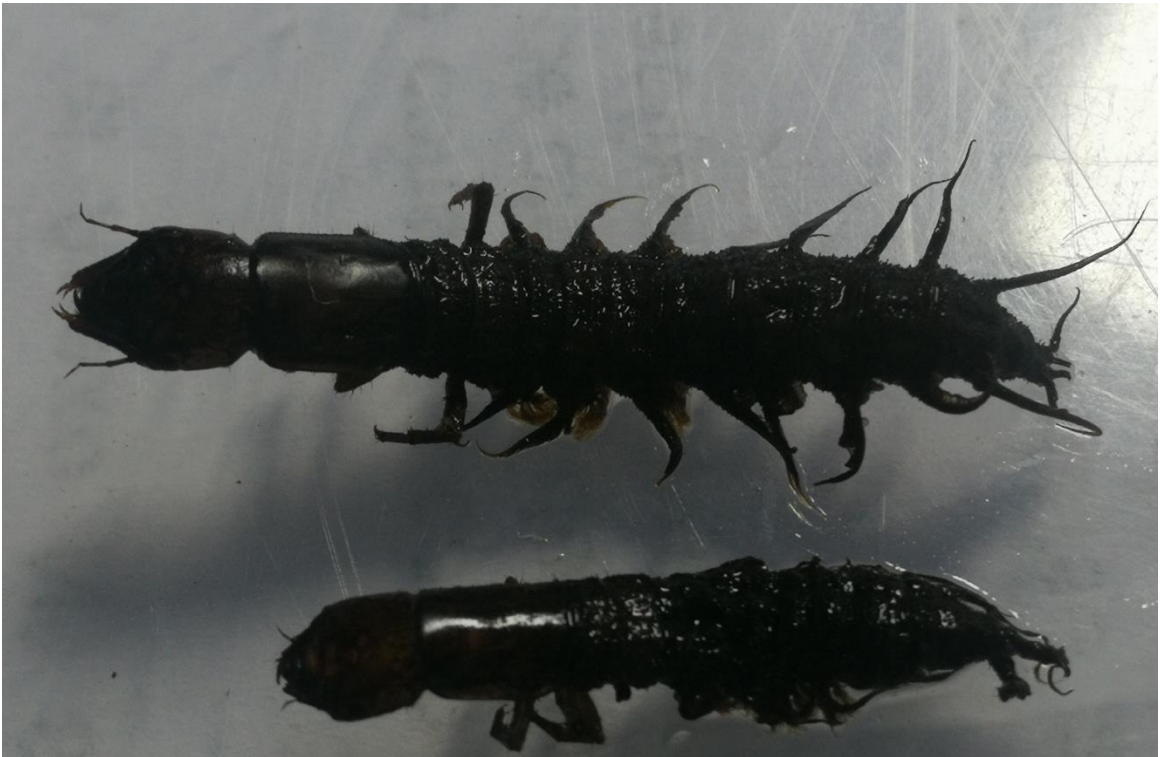
Anexo 10. Identificación de macroinvertebrados según el índice BMWP

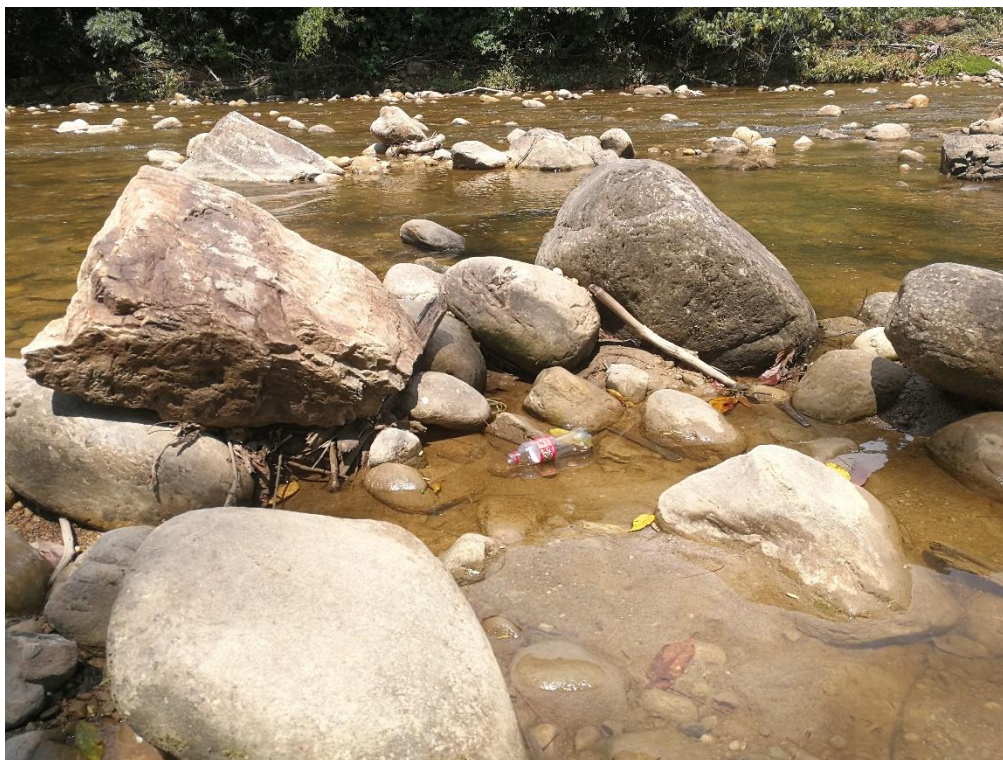
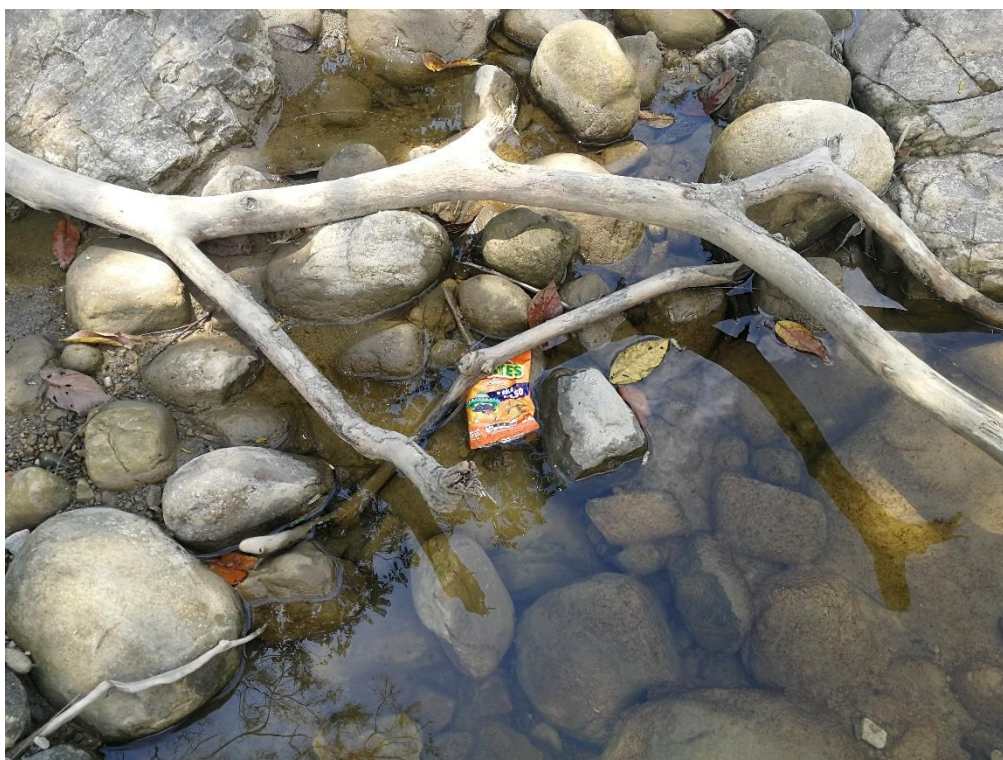
Anexo 11. Materiales flotantes en el río Cumbaza
