UNIVERSIDAD PERUANA UNIÓN
FACULTAD DE INGENIERÍA Y ARQUITECTURA
Escuela Profesional de Arquitectura

**El estado de conservación de los Sitios arqueológicos frente a
la Expansión Urbana: El caso de Independencia, Lima**

Tesis para obtener el Título Profesional de Arquitecto

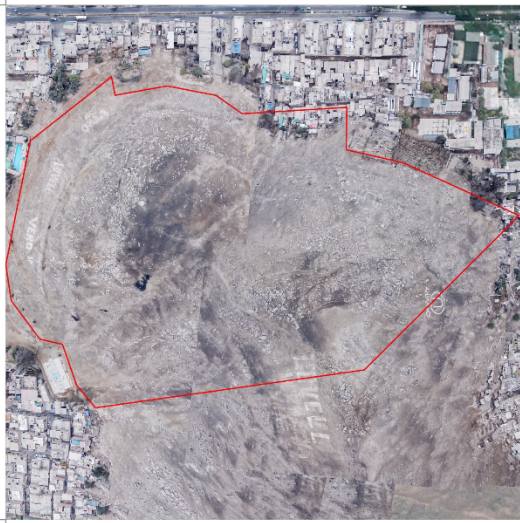
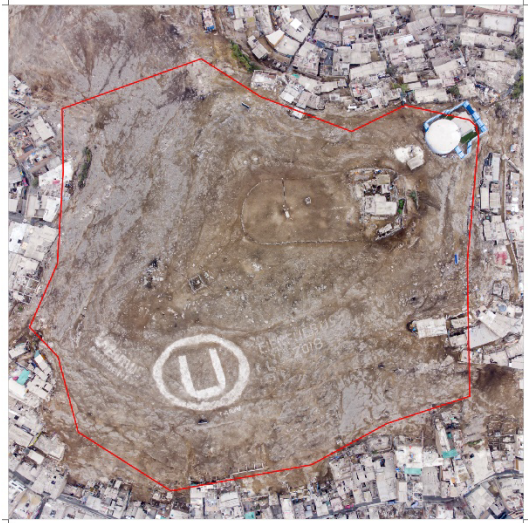
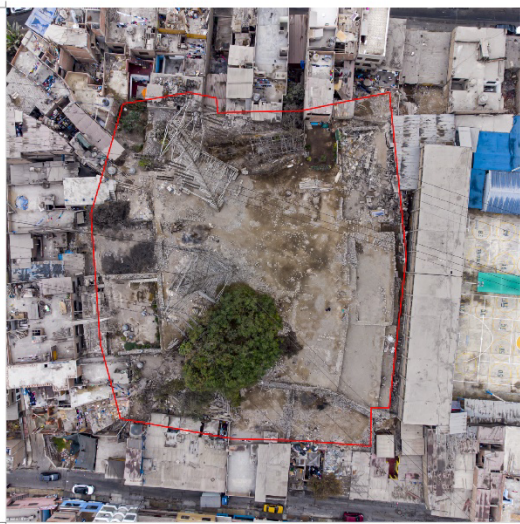
Figura 2. Sitios arqueológicos de Independencia. Fuente: Archivo Propio.

- Pampa de Cueva: Templo en forma de “U” que conserva sólo parte de su plataforma central.
- Cerro San Jerónimo: Perteneciente al periodo Formativo. Presenta una serie de terrazas construidas respetando la topografía del lugar.
- Cerro La Cruz: Existen dos muros perimétricos de 1.50 m de altura construidos con piedra canteada ([Gran Museo Cálidda, 2021](#)).
- San Jerónimo: Forma parte de la cadena de montañas Canto Grande. En su cumbre, existen estructuras rectilíneas, funerarias y se relaciona con varios periodos en el tiempo ([Abanto, 2016](#)) (Figura 2).

SITIOS ARQUEOLÓGICOS DE INDEPENDENCIA 2022

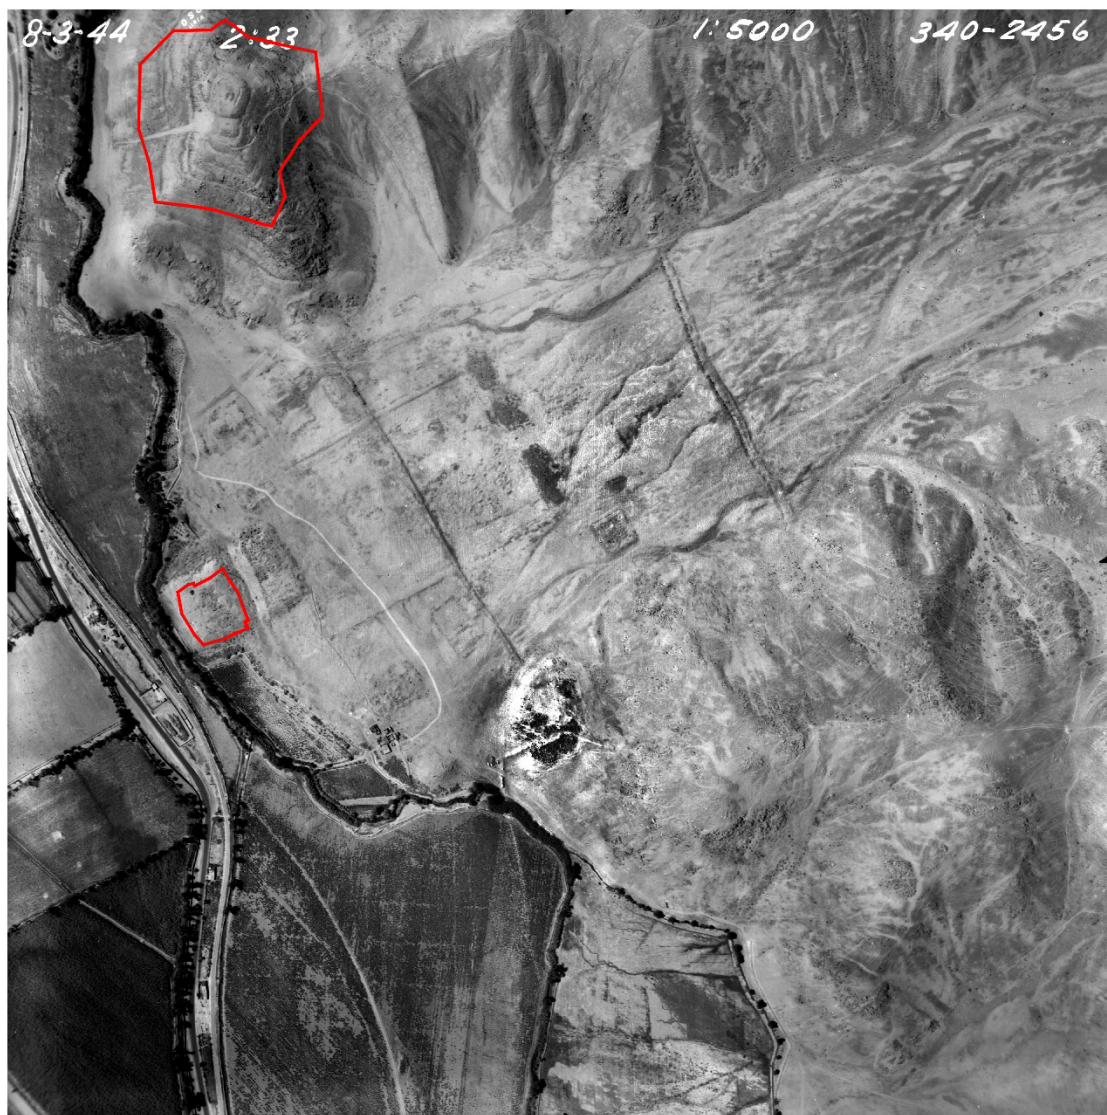
expansión urbana provocando un deterioro físico en sus sitios arqueológicos. En el año 1944, se observan las primeras ocupaciones en el sector Pampa de Cueva del distrito de Independencia (Figura 3). La ocupación urbana masiva en Independencia se daría hacia el año 1960, cuando pobladores carentes de techo se organizaron y empezaron a distribuir e instalar sus viviendas ([Tacunán, 2019, p. 49](#)). En el año 2000, el distrito tenía un área ocupada de alrededor de 5 millones de m², no obstante, el crecimiento comercial y la proximidad al centro de la ciudad fueron motivo del aumento de población, alcanzando en el 2022, un área superior a los 7 millones de m². Parte de esta población se situó en zonas no aptas para vivir, llegando a áreas con relieves empinados de más de 20° de inclinación. Desde el año 1960 los centros arqueológicos como “Pampa de Cueva”, “Cerro La Cruz”, “Cerro San Jerónimo” y “San Jerónimo” fueron afectados con este fenómeno. Cada centro arqueológico en mención, delimitado por el Ministerio de Cultura, está ocupado por áreas de uso residencial, comercial, industrial, equipamiento urbano, áreas verdes y otros, los cuales alteran su estado de conservación (Figura 4).

Figura 3. Vista aérea Pampa de Cueva (Independencia). Fuente: Servicio Aerográfico Nacional 1944. Cortesía de [Bahamonte \(2022\)](#).

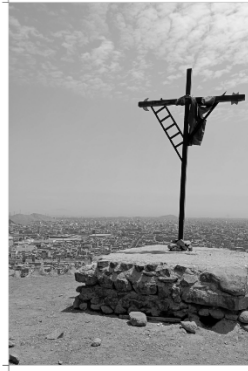
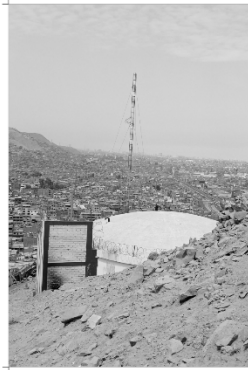
¿QUÉ ESTÁ SUCEDIENDO?

Figura 7. Desarrollo de actividades en Sitios Arqueológicos de Independencia. Fuente: Elaboración Propia.
