# **EVALUACIÓN DE LA VULNERABILIDAD SÍSMICA ESTRUCTURAL DE LA I.E. N° 20955 – 24 JORGE GUEVARA MELLADO, UGEL N° 15 DEL DISTRITO DE SANTA EULALIA, PROVINCIA DE HUAROCHIRÍ, DEPARTAMENTO DE LIMA.**

## 1.2 EVALUACIÓN DE LA RESISTENCIA DEL CONCRETO MEDIANTE EL ESCLERÓMETRO

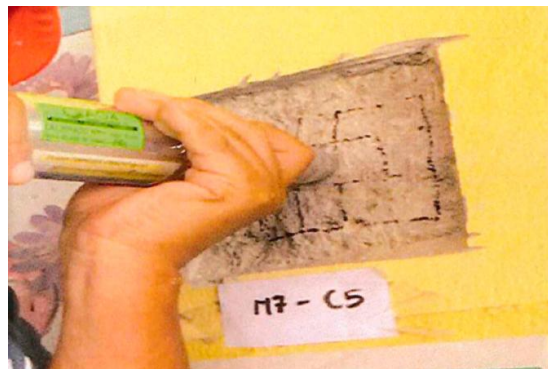
**Figura 3.** Remoción del tarrajeo, grilla y prospección con el esclerómetro – 2do piso.  
**Fuente:** Elaboración propia.

Una vez descubierta el área, se inició a pulir con la piedra abrasiva y como lo indica la norma, se ubicó los 10 puntos de aplicación con un mínimo de espaciamiento de 25 milímetros; finalmente se realizó el ensayo con el esclerómetro mencionado. Durante el ensayo se procuró sostener de manera firme para que el embolo sea perpendicular a la superficie de concreto y así tomar las 10 lecturas en vigas y columnas, cabe precisar que el ensayo en vigas se realizó en el centro de la luz de la viga peraltada y en columnas fue aproximadamente a 1.50 m con respecto al piso, evidencias y resultados en el (Anexo 3).

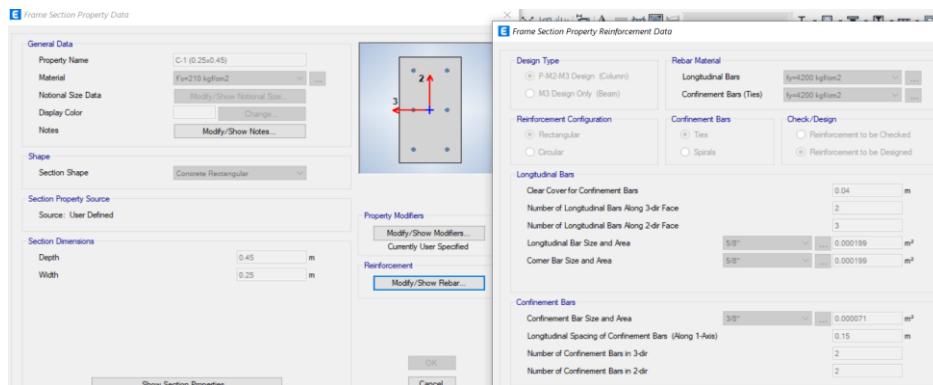
Figura 4. Asignación de la columna.  
Fuente: Elaboración propia.

Cada mecanismo estructural tiene sus secciones y acero de refuerzo correspondientes. Se presenta un ejemplo de cada uno para ilustrar el proceso de asignación.

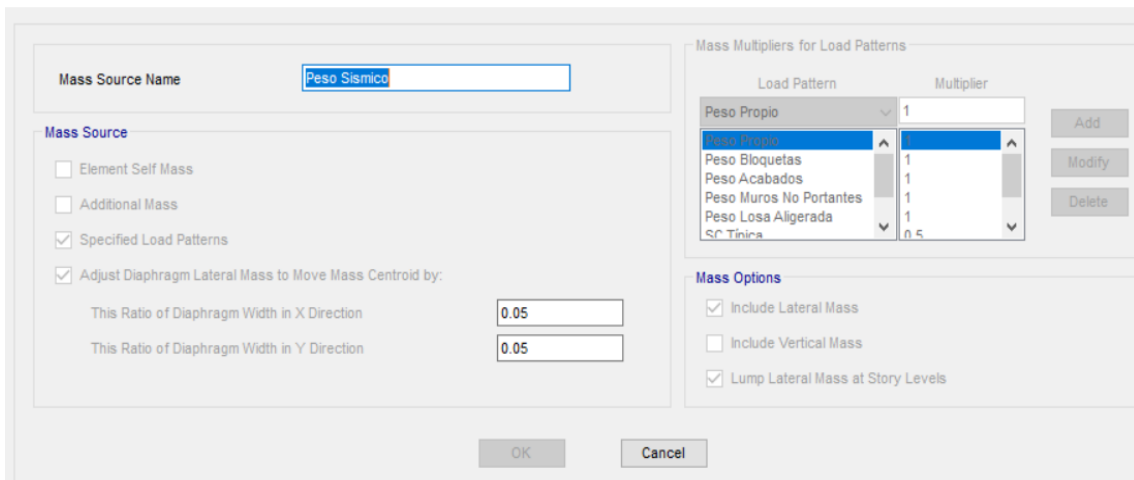
Debido a que la edificación es esencial, se agregó un 50% de la sobrecarga a la carga muerta o permanente para estimar el peso [8].

Figura 10. Peso Sísmico.  
Fuente: Elaboración Propia.

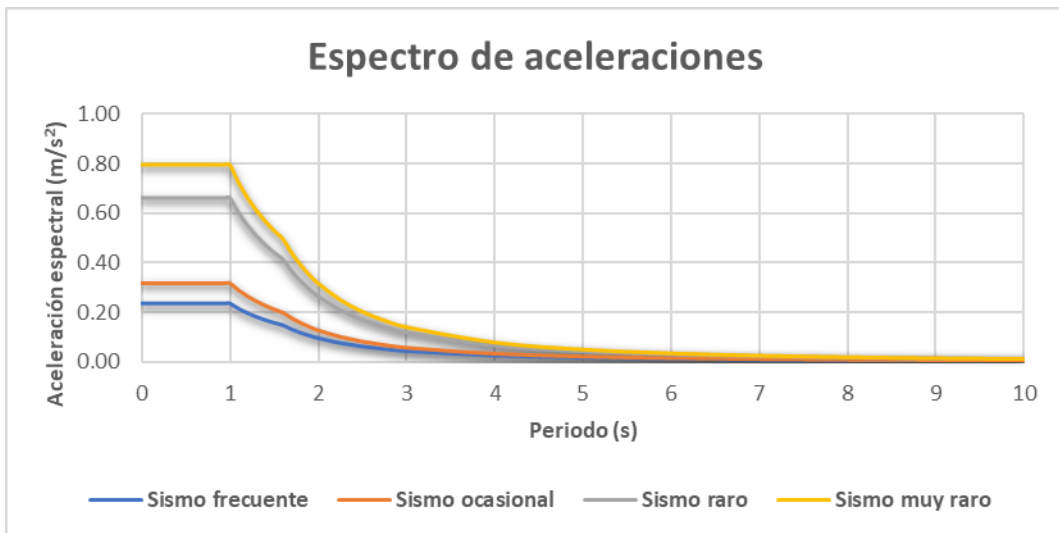
Figura 11. Espectro de aceleraciones.  
Fuente: Elaboración propia.

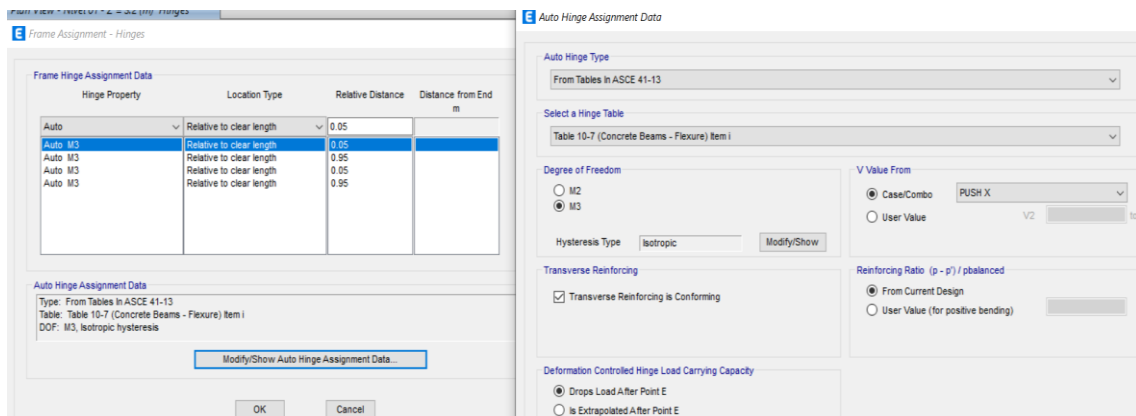
Se establecen rótulas plásticas para tener en cuenta el deterioro de la rigidez de la estructura y verificar su evolución en condición no lineal [12]. Además, se colocan en los bordes de las vigas y columnas a una distancia del 5% de sus luces libres para asegurar la fiabilidad del modelado sísmico [13].

Figura 12. Asignación de rótulas en vigas.  
Fuente: Elaboración propia.

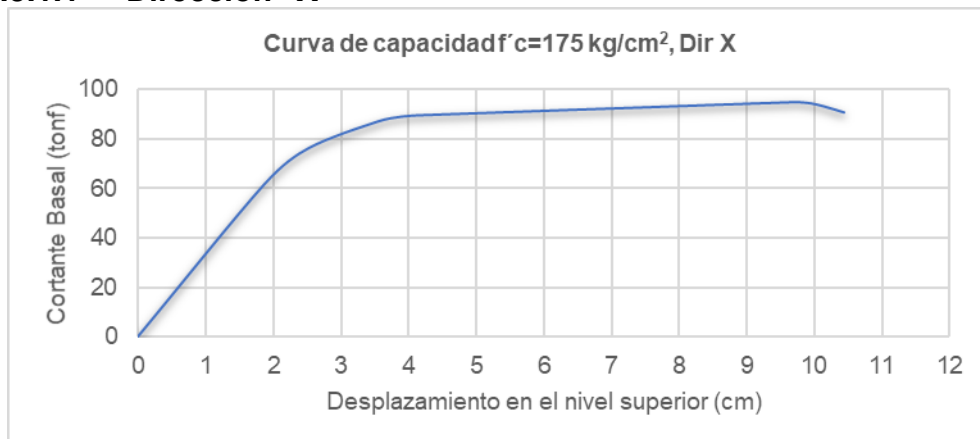
**Figura 23. Curva de capacidad, f'c = 175 kg/cm<sup>2</sup>, Dir X.**  
Fuente: Elaboración propia.

La figura 22 presenta la capacidad de la estructura en la dirección "X" para un  $f'c$  de 175 kg/cm<sup>2</sup>. El límite elástico consigue un desplazamiento de 2.5 cm, con un cortante basal aproximado de 80 ton. La pérdida de capacidad comienza alrededor de los 9.76 cm de desplazamiento, con un valor de 94.74 ton.

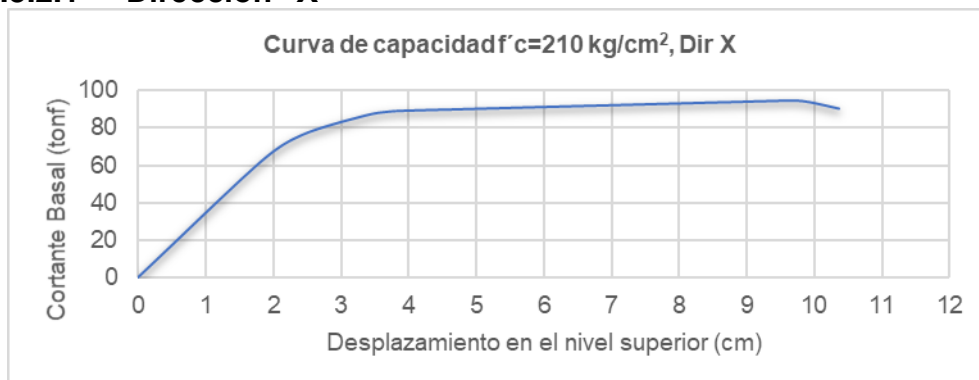
Figura 27. Curva de capacidad,  $f'c = 210 \text{ kg/cm}^2$ , Dir X.  
Fuente: Elaboración propia.

La figura 27 presenta la capacidad de la estructura en la dirección "X" para  $f'c$  210 kg/cm<sup>2</sup>. El límite elástico se mantiene hasta un desplazamiento de 2.5 cm,

con un cortante basal aproximado de 85 ton. La pérdida de capacidad comienza alrededor de los 9.68 cm de desplazamiento, con un valor de 94.85 ton.

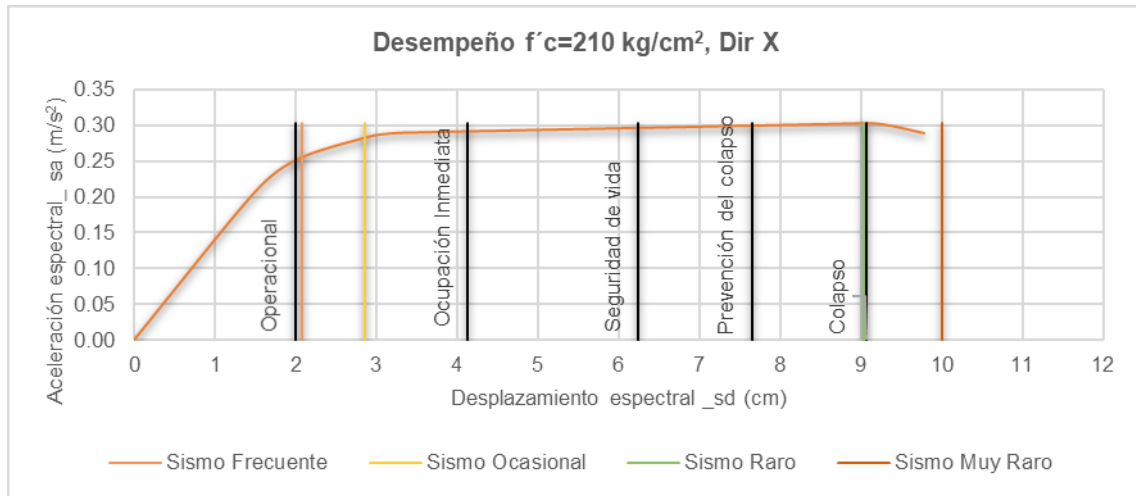
**Figura 28.** Curva de desempeño,  $f'c = 210 \text{ kg/cm}^2$ , Dir X.  
Fuente: Elaboración propia.

- Para un “Sismo Frecuente”: un nivel de desempeño de “Ocupación inmediata”, esto significa que los elementos estructurales presentarán pocas, puntuales y muy pequeñas grietas. Para los elementos no estructurales se evidenciará grietas, separación entre los elementos y la tabiquería.
- Para un “Sismo Ocasional”: un nivel de desempeño de “Ocupación inmediata”, esto significa que los elementos estructurales presentarán pocas, puntuales y muy pequeñas grietas. Para los elementos no estructurales se evidenciará grietas, separación entre la tabiquería y los elementos.
- Para un “Sismo Raro”: un nivel de desempeño de “Colapso”, esto significa que hay un excesivo desplazamiento lateral. Pérdida de la estabilidad vertical dando lugar al colapso parcial o total de la estructura.
- Para un “Sismo Muy Raro”: un nivel de desempeño pasando del “Colapso”, esto significa que ya colapsó la estructura.

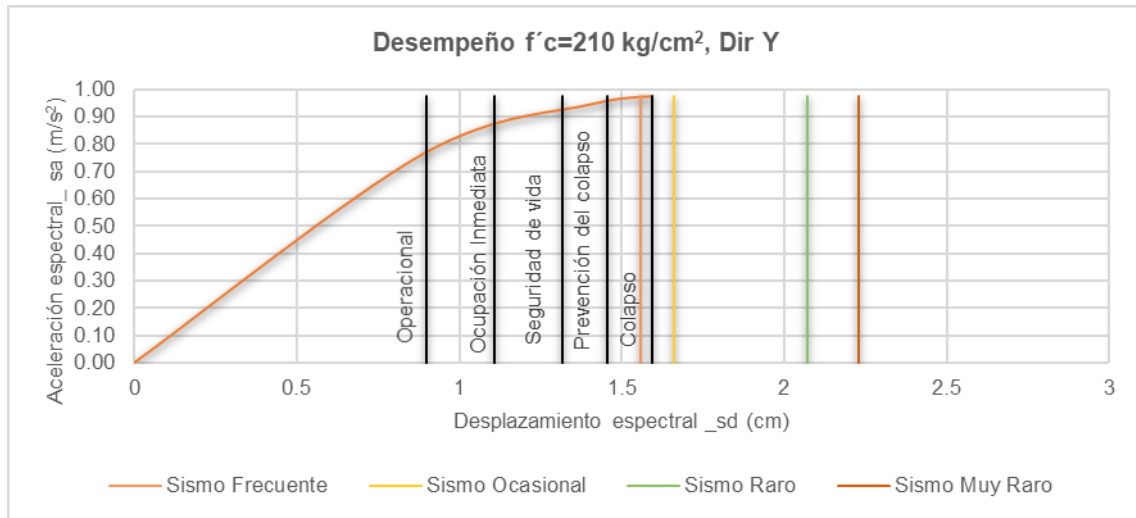
**Figura 30.** Curva de desempeño,  $f'c = 210$  kg/cm<sup>2</sup>, Dir Y.  
**Fuente:** Elaboración propia.

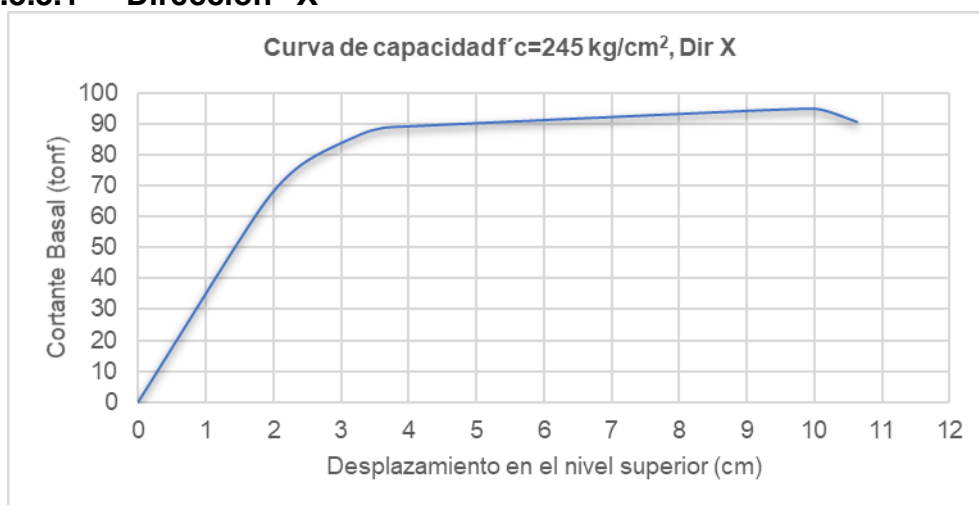
**Figura 31.** Curva de capacidad,  $f'c = 245$  kg/cm<sup>2</sup>, Dir X.  
**Fuente:** Elaboración propia.

La figura 31 presenta la capacidad de la estructura para un  $f'c$  245 kg/cm<sup>2</sup> en la dirección "X". El límite elástico se conserva hasta un desplazamiento de 2.5 cm, con un cortante basal aproximado de 85 ton. La pérdida de capacidad comienza alrededor de los 9.95 cm de desplazamiento, con un valor de 95.07 ton.

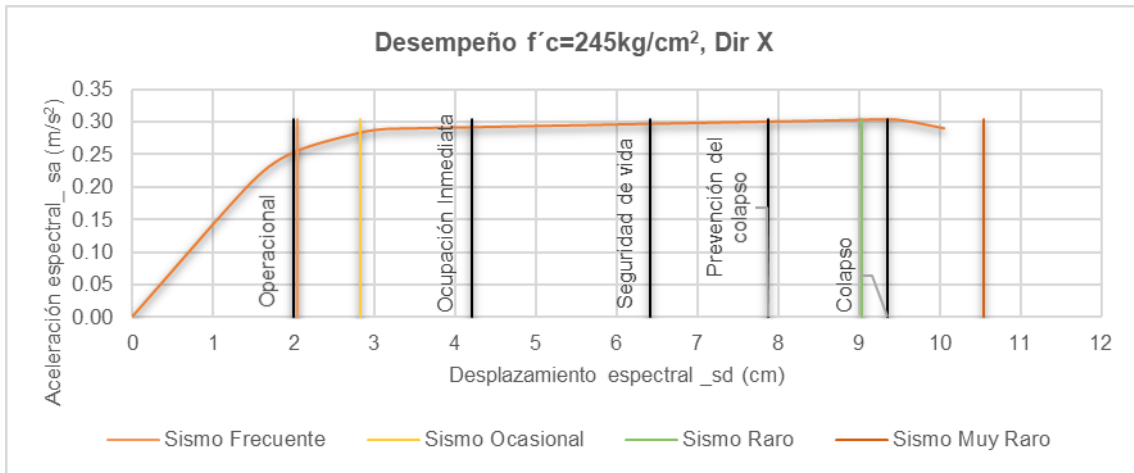
Figura 32. Curva de desempeño,  $f'c = 245 \text{ kg/cm}^2$ , Dir X.

- Para un "Sismo Frecuente": un nivel de desempeño de "Ocupación inmediata", esto significa que los elementos estructurales presentarán pocas, puntuales y muy pequeñas grietas. Para los elementos no estructurales se evidenciará grietas, separación entre la tabiquería y los elementos.
- Para un "Sismo Ocasional": un nivel de desempeño de "Ocupación inmediata", esto significa que los elementos estructurales presentarán pocas, puntuales y muy pequeñas grietas. Para los elementos no estructurales se evidenciará grietas, separación entre los elementos y la tabiquería.
- Para un "Sismo Raro": un nivel de desempeño de "Colapso", esto significa que hay un excesivo desplazamiento lateral. Pérdida de la estabilidad vertical dando lugar al colapso parcial o total de la estructura.
- Para un "Sismo Muy Raro": un nivel de desempeño pasando del "Colapso", esto significa que ya colapsó la estructura.

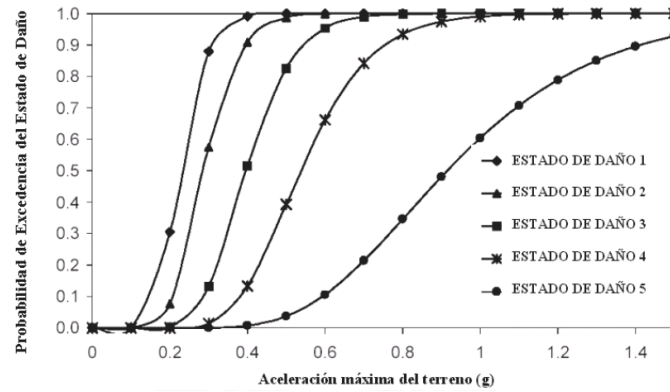
Se lleva a cabo el análisis de la fragilidad estructural tanto en las direcciones longitudinales como transversales. La figura 31 detalla que estas fragilidades representan la probabilidad de exceder un estado límite de daño (ED 1 - Sin Daño, ED 2 - Daño Leve, ED 3 - Daño Moderado, ED 4 - Daño Severo y ED 5 - Colapso Completo) en un determinado nivel de demanda sísmica según tabla 1 (Sismo Frecuente, Ocasional, Raro y Muy raro) esto depende del análisis de la muestra [18].

**Figura 35.** Curva de fragilidad de 5 daños.  
Fuente: Velásquez [18].
