UNIVERSIDAD PERUANA UNIÓN
FACULTAD DE INGENIERÍA Y ARQUITECTURA
Escuela Profesional de Ingeniería Civil

**Gestión de información de la condición de pavimentos
empleando el SIG y VANT**

Tesis para obtener el Título Profesional de Ingeniero Civil

Pavement condition information management employing GIS and UAV

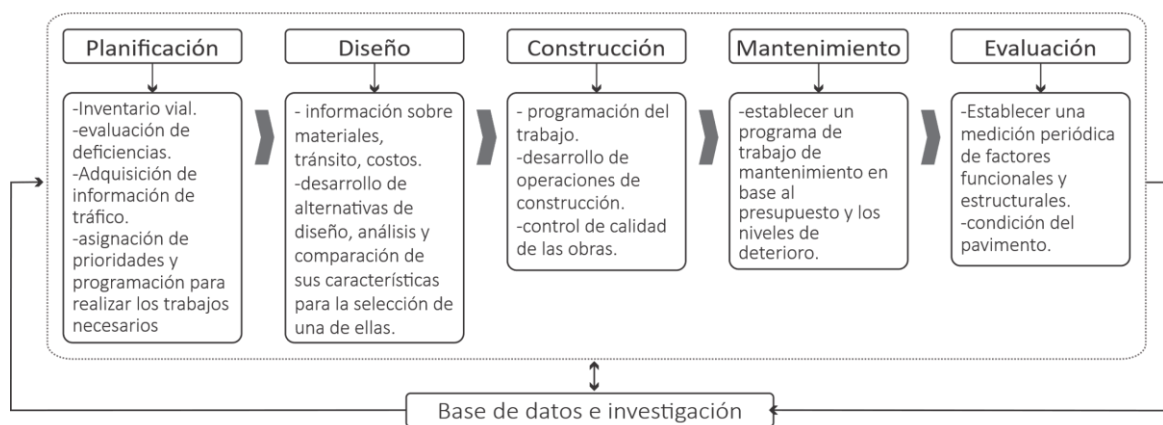
Figura 3

Sistema de gestión de pavimentos.

evaluación de pavimentos se desarrolló tres esquemas, Para su mejor comprensión en la figura 3 se muestra el sistema de gestión de pavimentos, la cual muestra de forma general los pasos que se siguen para la construcción y/o mantenimiento de vías. En la figura 4 se observa el sistema de gestión para el mantenimiento de pavimentos, los pasos son cíclicos, se propone que al realizar un tipo de mantenimiento se vuelve a realizar la recolección de información después de cierto tiempo, para así poder monitorear y tener el control del pavimento.

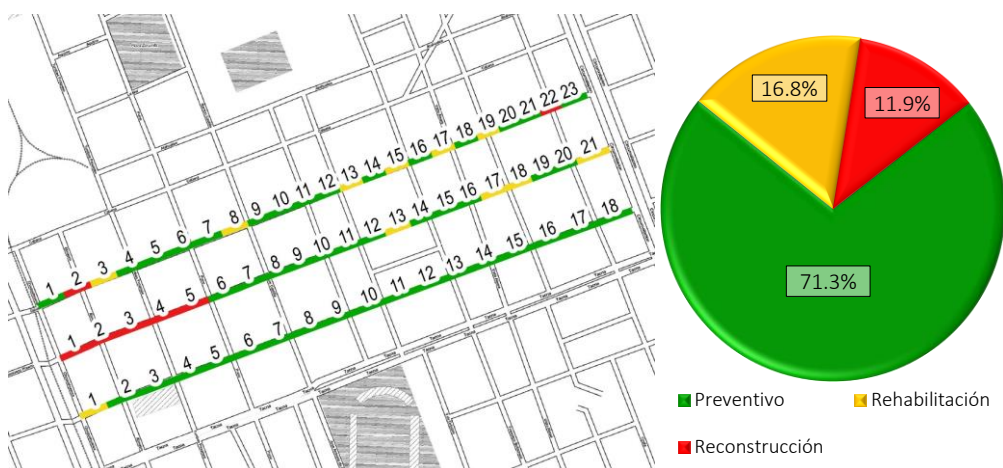
Figura 7

Las informaciones como la ubicación exacta de cada muestra, la visualización interactiva y los porcentajes de daño son generados automáticamente en el SIG luego de generar la base de datos. De la misma manera se genera el tipo de mantenimiento en cada muestra como se visualiza en la figura 7 y la tabla 3, el criterio para obtener tal figura es clasificar el tipo de mantenimiento en función a los rangos definidos en la figura 2.

Tipo de mantenimiento en los pavimentos.

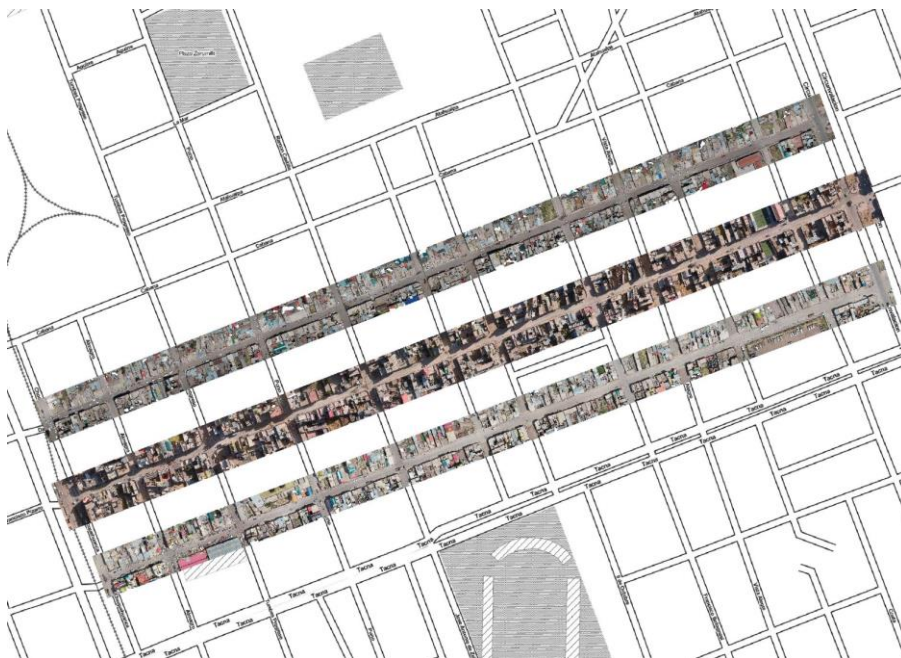
Figura 8

La figura 8, muestra las tres imágenes georreferenciadas (ortofoto) obtenido mediante las capturas tomadas por dron, el cual es añadido al GIS para su evaluación, estas imágenes mantienen las dimensiones reales in situ, por lo tanto, las áreas y longitudes de daño son precisos.

Ortofoto vinculada al GIS.

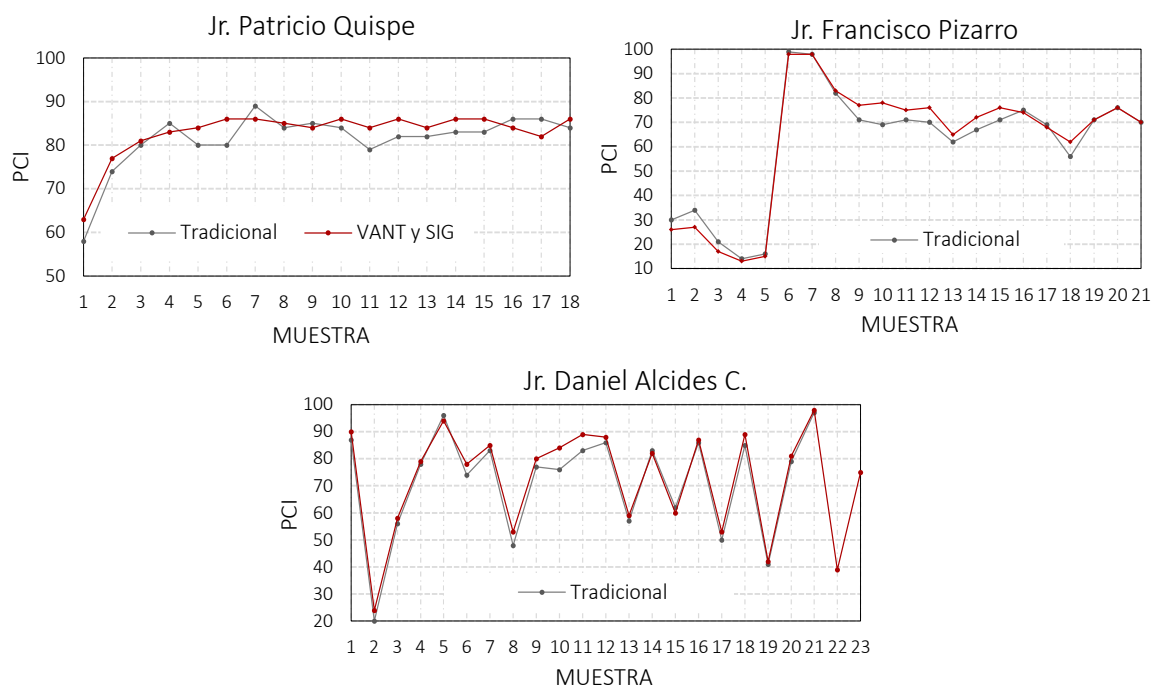
Figura 9

luego la figura 9, presenta gráficamente la variación de los resultados de ambos métodos de las tres vías evaluadas.

Gráfico comparativo de la variación del PCI.

De la evidencia anterior se hizo una prueba estadística para descartar si hay o no diferencia entre los resultados empleando el método tradicional ante el VANT y SIG, los datos que se usó fueron los índices de condición obtenidos por ambos métodos. El resultado del primer paso es que para un nivel de confianza de 95% los datos siguen una distribución normal, en consecuencia, son datos del tipo paramétrico, por lo que se hizo la prueba estadística "T de student"; en el segundo paso al plantear la hipótesis de diferencia se llegó a la conclusión de que para un nivel de confianza también de 95% no existe diferencia significativa de la media del PCI.
