UNIVERSIDAD PERUANA UNIÓN
FACULTAD DE INGENIERÍA Y ARQUITECTURA
Escuela Profesional de Ingeniería Civil

**Reforzamiento de muros de albañilería artesanal con geomallas
para la aplicación en viviendas del distrito de Juliaca**

Tesis para obtener el Título Profesional de Ingeniero Civil

Juliaca, Julio del 2019

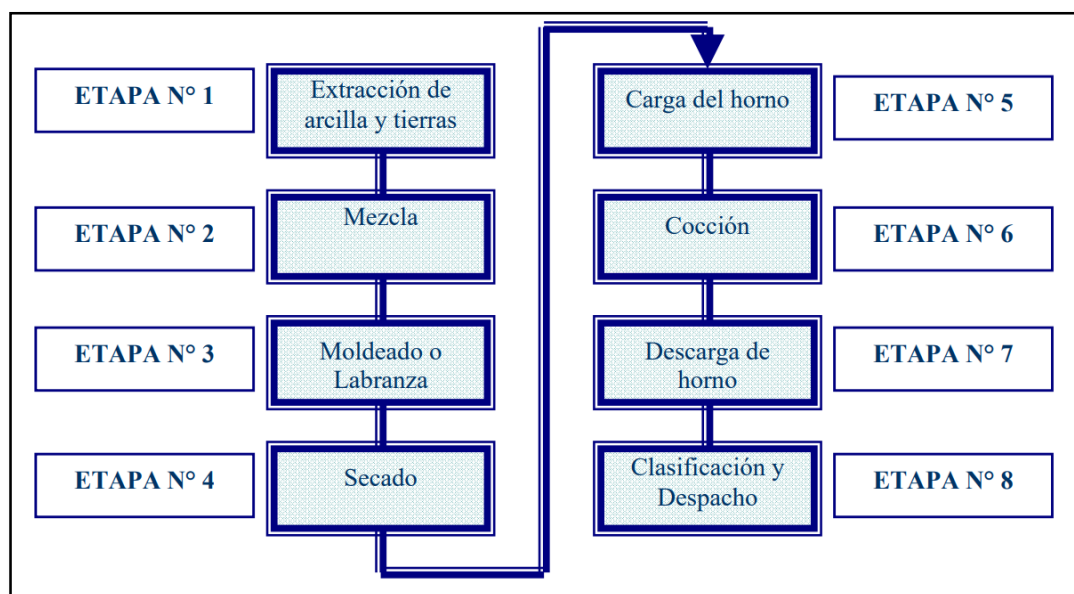
El Diagrama de flujo general para la actividad ladrillera se muestra en la siguiente figura:

Figura 2.2. Etapa de las actividades en una ladrillera artesanal.
Fuente: Guía de buenas prácticas en ladrilleras.

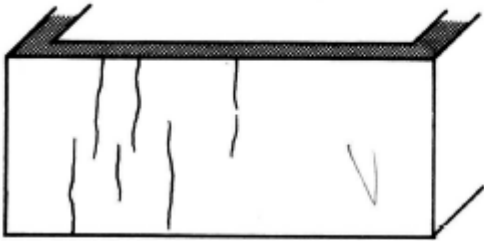
DATOS A RESALTAR:	CAUSAS:	ACTUACIONES:
grietas verticales próximas, en alzado y testa.	haberse sobrepasado la capacidad portante del muro a compresión por aplastamiento del material de agarre con rotura a la tracción de la fábrica.	INMEDIATAS: apuntalamiento inmediato. POSTERIORES: sustitución del elemento.

Figura 2.9. Grietas verticales en muros.
Fuente: Hernández, 2015, cap.11, p.6.

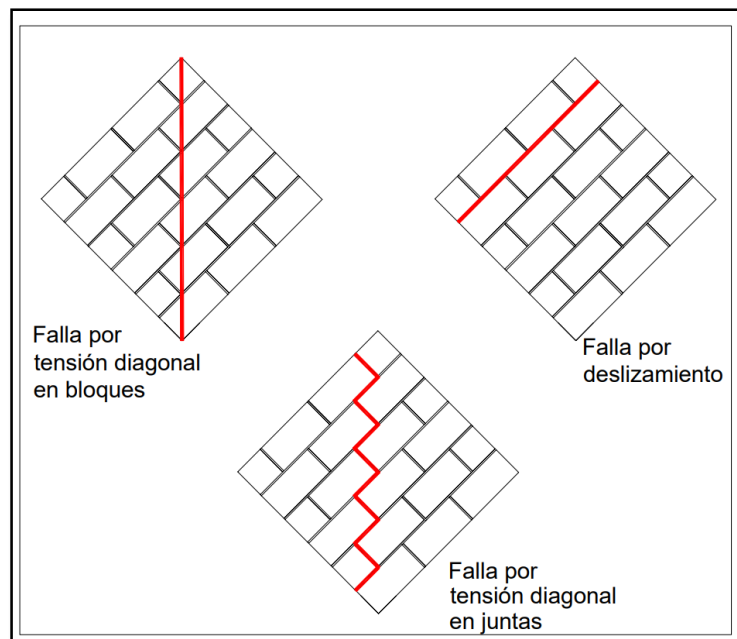
Según Banqueiro et al., (2008). Deduce que. En los proyectos estructurales, los muros de cortante son destinados a resistir principalmente los esfuerzos producto de las fuerzas horizontales sísmicas. Las fallas típicas de los muretes de mampostería sujetos a compresión diagonal pueden ser de tres tipos. (p. 42).

- **Falla por tensión diagonal en bloques;** se produce una grieta diagonal que atraviesa predominantemente las piezas, su trayectoria es aproximadamente recta.
- **Falla por tensión diagonal en juntas;** se produce por la falla por adherencia bloque-mortero, su trayectoria es en forma escalonada aproximadamente al centro del murete
- **Falla por deslizamiento;** se produce la falla entre piezas y el mortero, produciéndose el desprendimiento de una junta horizontal.

Figura 1.15. Tipos de fallas en los muretes sometidos a ensayo de compresión diagonal.

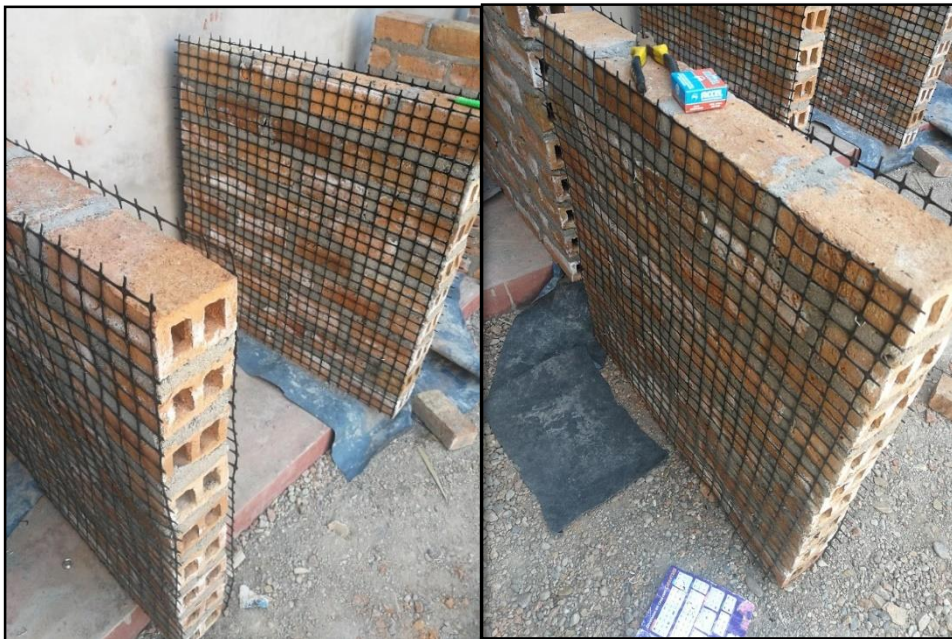
Figura 2.19. Colocación de la geomalla en los muretes artesanales.
Fuente: Elaboración Propia.

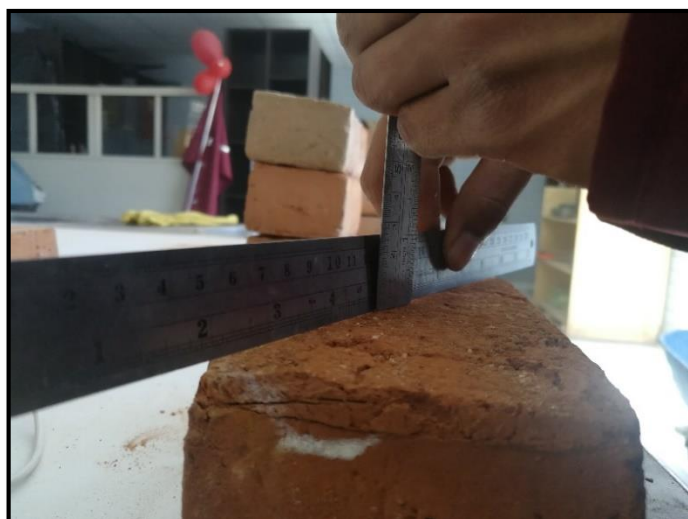
En este ensayo se busca comprobar cuán cóncavo o convexo están las unidades de albañilería artesanales de los distintos hornos de la ciudad de Juliaca tanto para el ladrillo King Kong macizo y Pandereta. Para el ensayo se colocó la muestra sobre una superficie plana y se colocó una regla metálica en cada una de las caras de la unidad de albañilería como se muestra en la (Figura 3.16) de tal forma que esta valla de una arista a otra diagonalmente. Luego se mide la concavidad o convexidad en milímetros.

Figura 3.16. Ensayo de alabeo a los ladrillos artesanales.
Fuente: Elaboración Propia.

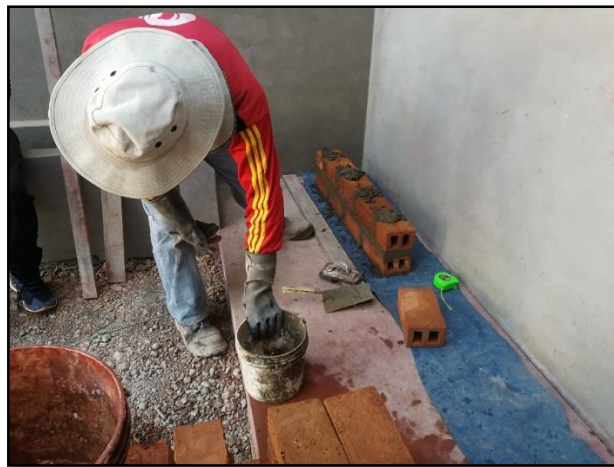
1. Se retiraron los ladrillos que presentaban esquinas defectuosas o rajaduras, luego se limpiaron con una escobilla.
2. Se preparó suficiente mortero en un recipiente para usarse en el asentado del muro, de acuerdo a la técnica de construcción.
3. Para el asentado de la primera hilada se colocó un plástico para que el mortero no se adhiriera al suelo para después colocar los ladrillos junto a la primera capa de mortero que cubría toda la superficie (Figura 3.26) y luego se colocó la siguiente hilada de ladrillo.

Figura 3.26. Asentado de los muros
Fuente: Elaboración Propia.

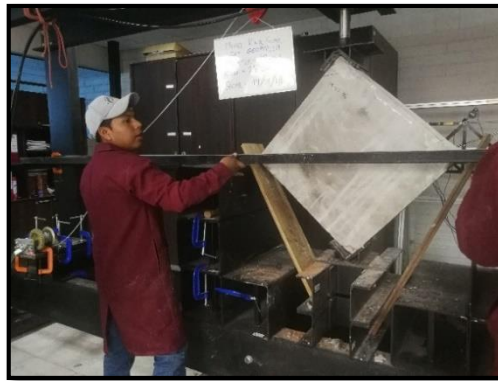
Para el montaje de los muretes en la máquina de ensayo se utilizó aceros protectores para que al momento de la falla no salten los pedazos de muros (Figura 3.29).

Figura 3.30. Colocación de los muretes a máquina de compresión diagonal
Fuente: Elaboración Propia.

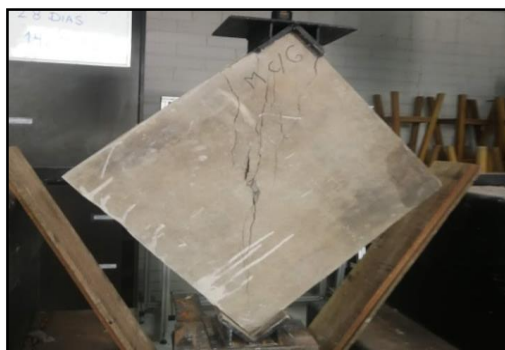
Se aplicó la carga de manera continua a una velocidad de 10 KN/min. Cuando el comportamiento del espécimen cargado indicó que la falla podría ocurrir repentinamente se procedió a alejarse un poco por seguridad y se siguió aplicando la carga hasta alcanzar la carga máxima. Los resultados del ensayo se muestran en la tabla 3.16 a la tabla 3.19, mientras que el análisis de resultados aparece en el capítulo IV.

Figura 3.31. Muretes sometidos a una carga con la máquina de compresión diagonal
Fuente: Elaboración Propia.

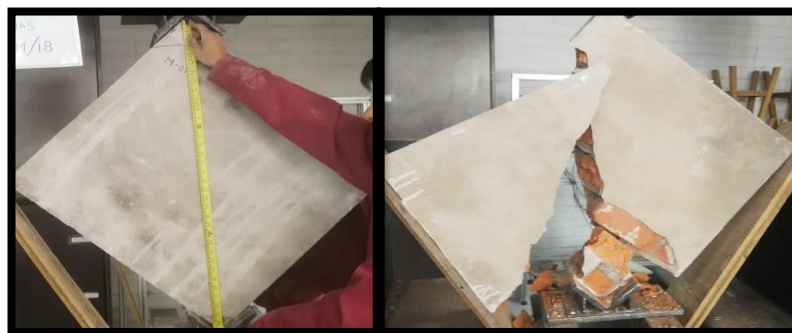
Figura 3.35. Muretes de King Kong con geomalla
 Fuente: Elaboración Propia

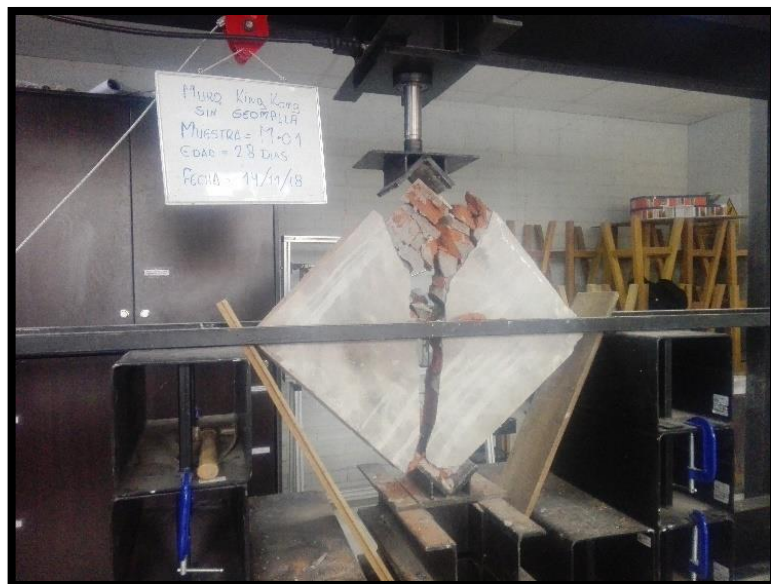
A continuación, se presentan los tipos de falla en los muros de albañilería reforzados y sin reforzar con el ensayo de compresión diagonal (3 muretes con ladrillo King Kong c/s refuerzo y 3 muretes con ladrillo pandereta c/s refuerzo)

Figura 3.36. King Kong sin Geomalla falla mixta.
Fuente: Elaboración Propia.

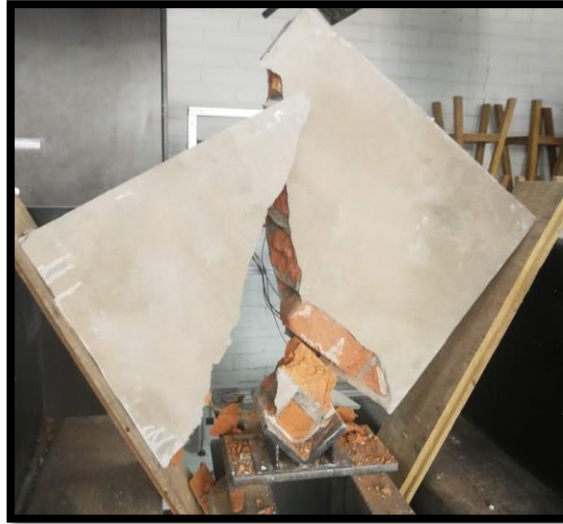
Figura 3.37. King Kong sin Geomalla falla mixta.
Fuente: Elaboración Propia.

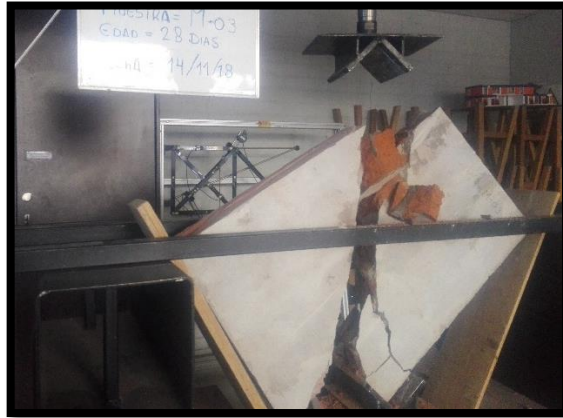
Figura 3.38. King Kong sin Geomalla falla mixta.
Fuente: Elaboración Propia.

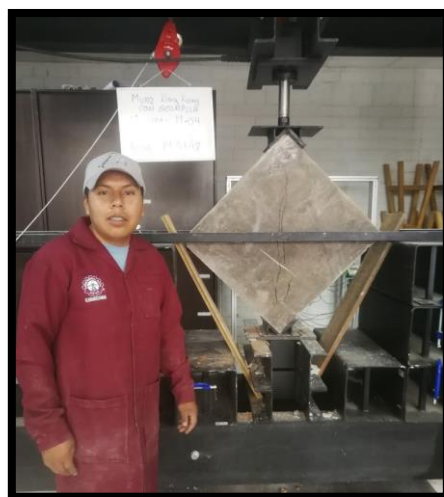
Figura 3.39. King Kong con Geomalla falla diagonal con grietas.
Fuente: Elaboración Propia.

Las fallas de los muros de albañilería artesanales reforzadas con geomalla no tiene un desprendimiento brusco como los que se da en los muros sin reforzamiento con geomalla.

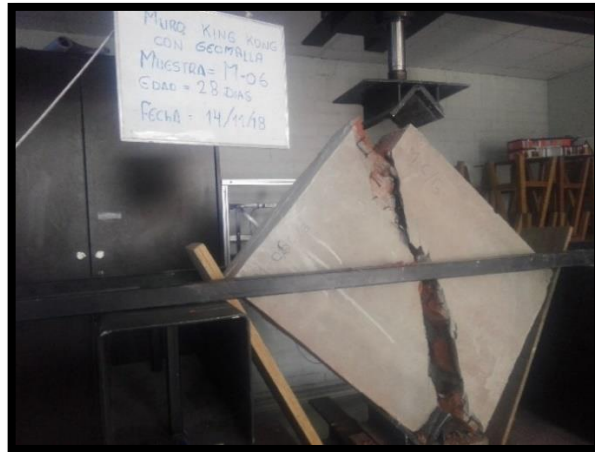
Figura 3.41. King Kong con geomalla falla diagonal mixta.
Fuente: Elaboración Propia.

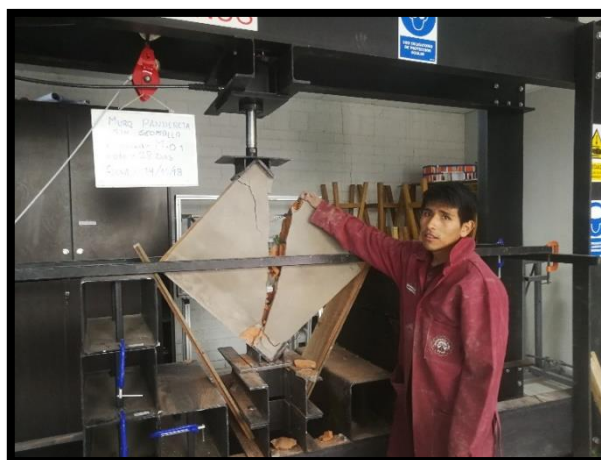
Figura 3.42. Muro de pandereta sin geomalla falla mixta.
Fuente: Elaboración Propia.

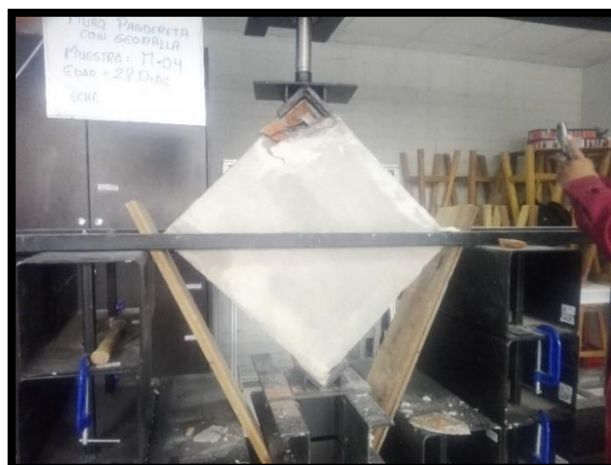
Figura 3.45. Muro pandereta con geomalla falla en la esquina superior.
Fuente: Elaboración Propia.

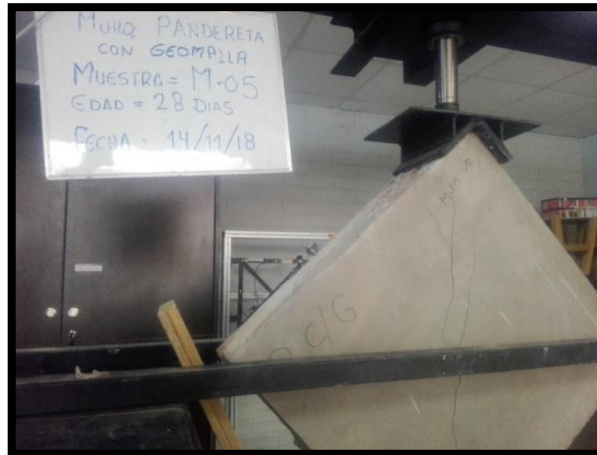
Figura 3.46. Muro de ladrillo pandereta con geomalla falla diagonal
Fuente: Elaboración Propia.

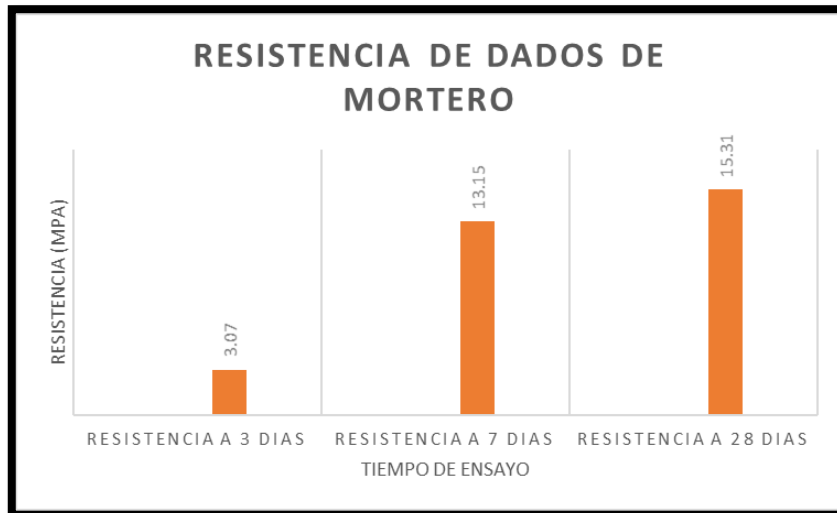
Figura 4.18. Resistencias promedio del ensayo de compresión de dados de concreto
Fuente: Elaboración Propia.

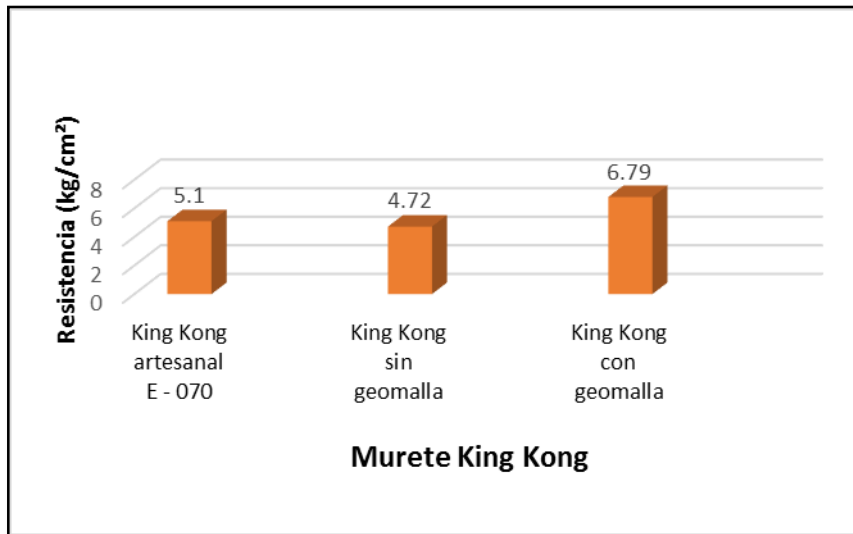
Fuente: Elaboración Propia Si se descartasen el valor más disperso los resultados hubieran sido cercanos para las 3 resistencias.

Figura 4.19. Resistencia a compresión diagonal de muretes de King Kong
Fuente: Elaboración Propia.

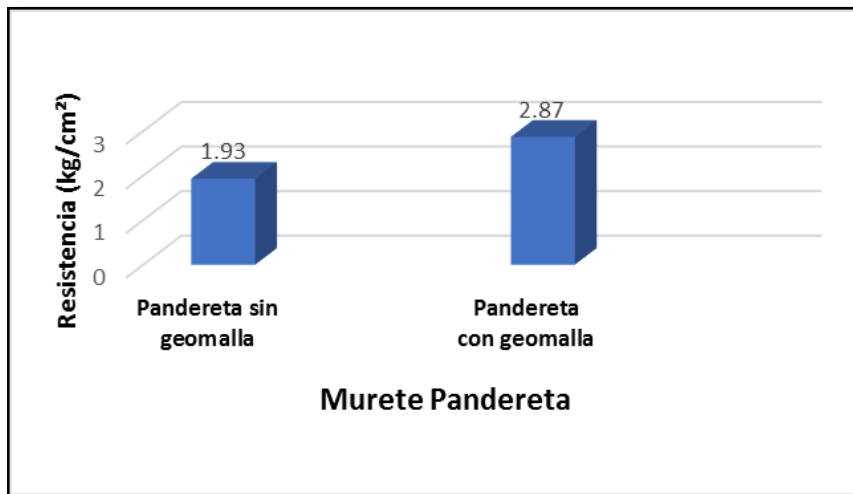
Figura 4.20. Resistencia a compresión diagonal de muretes de Pandereta
Fuente: Elaboración Propia

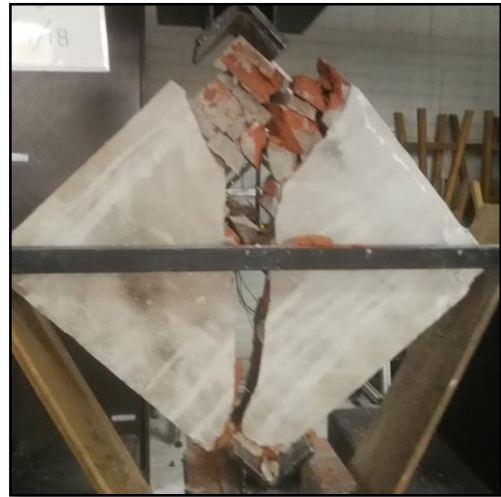
Figura B-44: Momento de falla de los muros.
Fuente: Elaboración propia.
