## Analysis of the bearing capacity for foundation purposes in the Collasuyo – Juliaca urbanization.

### Análisis de la capacidad portante con fines de cimentación en la urbanización Collasuyo – Juliaca.

\* Huamani Arias, José Armando<sup>\*1</sup>, Quispe Coila, Idelsa Danalis.

\* Universidad Peruana Unión, Lima, Perú

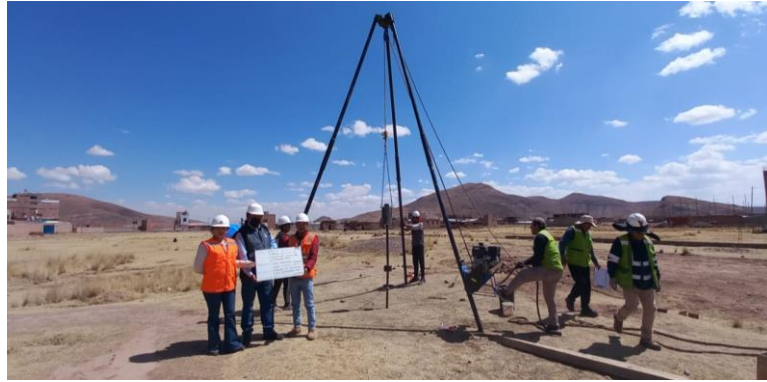
Imagen 1. Ensayo de penetración estándar (SPT)

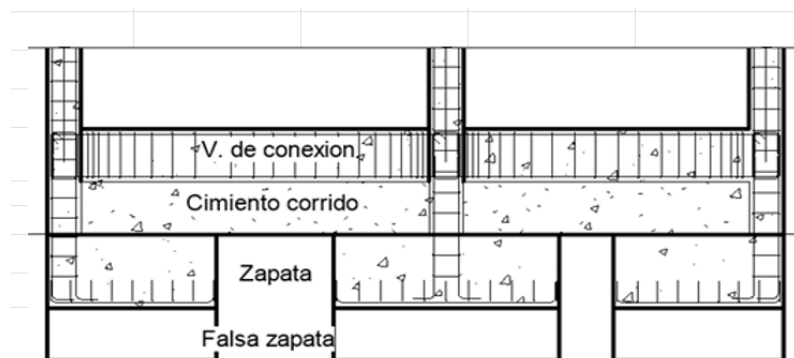
Imagen 5. Esquema de cimentación. Fuente: (Kyner, 2021)

Para el presente artículo, se analizan diversas opciones de cimentación para una vivienda de 4 niveles en la ciudad de Juliaca, donde las condiciones del suelo presentan una baja capacidad portante. Este escenario ha sido abordado en múltiples estudios previos que proponen soluciones estructurales innovadoras y efectivas para mejorar la capacidad del suelo y garantizar la estabilidad de las edificaciones. Finalmente, una alternativa más accesible al bolsillo del trabajador de a pie, sería el diseño de unas zapatas aisladas con vigas de conexión, son una solución efectiva para edificaciones en suelos con características similares a las descritas en la Urbanización Collasuyo. Esta configuración permite distribuir las cargas de manera más uniforme, reduciendo los asentamientos diferenciales y mejorando la estabilidad de la estructura, además de aplicar aditivos impermeabilizadores, ya que en esta zona hay la presencia de agua subterránea por influencia del Río Torococha, ya que el agua de este presenta alta cantidad de sulfatos y cloruros según estudios de investigación, a su vez se debe aplicar un concreto ciclópeo en las falsas zapatas con una resistencia de  $100 \text{ kg/cm}^2$  como mínimo, con el objetivo de evitar el contacto directo y evitar complicaciones en el proceso de vaciado considerando la normativa de E – 0.50 de RNE, Tal como se muestra la imagen 05.

El tipo de cimentación que más se adapta a una vivienda de 4 niveles, propuesta anteriormente, es una platea de cimentación
