**Restauración de la quinta Santa Teresita y su adaptación para Complejo de Uso  
Mixto en el Centro Histórico de Lima**

# TESIS

Presentada para optar el Título Profesional de Arquitecto

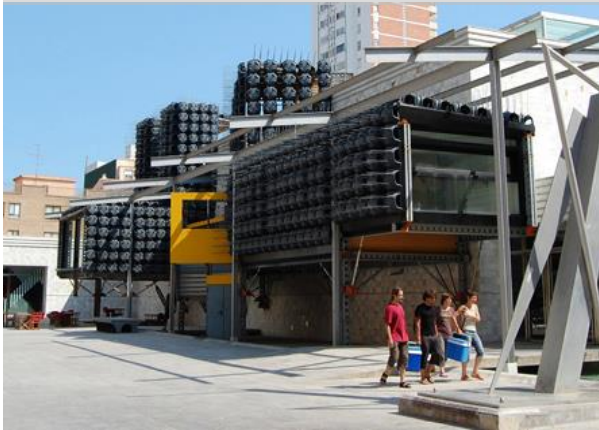
Hace referencia a una injerencia de algo “nuevo o visitante”, sobre algo existente o “huésped”. La injerencia plantea una acción distorsionadora y a la vez positivista (generadora de plusvalías), con propiedad además de contaminar al organismo visitante. Como principio de intervención la infiltración crea una arquitectura intrusa que se caracteriza por su capacidad re-activa ante los fenómenos que puedan ocurrir. La infiltración de lo nuevo en lo antiguo, se puede entender entonces como un mecanismo cómplice y potenciador que repercute con el cuerpo huésped (preexistencia) para establecer una relación de asociaciones, en armonía con él.

Prótesis institucional de Santiago Cirugeda. EACC.

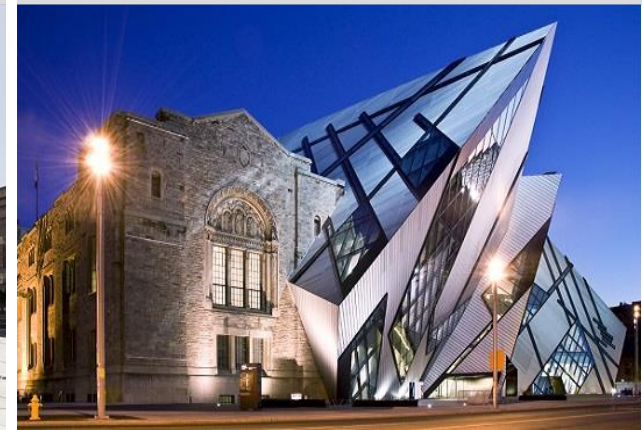
Actuación que responde a “vivir a costa o a expensas de otro” como invitado. Dicha cohabitación alude a un agenciamiento contractual no adherente ni cohesivo, sino de apariencia y naturaleza contingente. El organismo superior asegura el sostén y el inferior proporciona ciertos servicios no previstos en la capacidad operativa de aquel. Ello implica un tipo de clientelismo no forzosamente negativo, sino tanto más eficaz, cuanto más individuales se aseveren ambas posiciones. Dichas situaciones pueden asimilarse, pues, a operaciones de macla, esqueje, acolpes o injertos, insertados –o simplemente dispuestos– unos sobre otros mayores.

Ampliación del Museo Royal Ontario, D. Libeskind

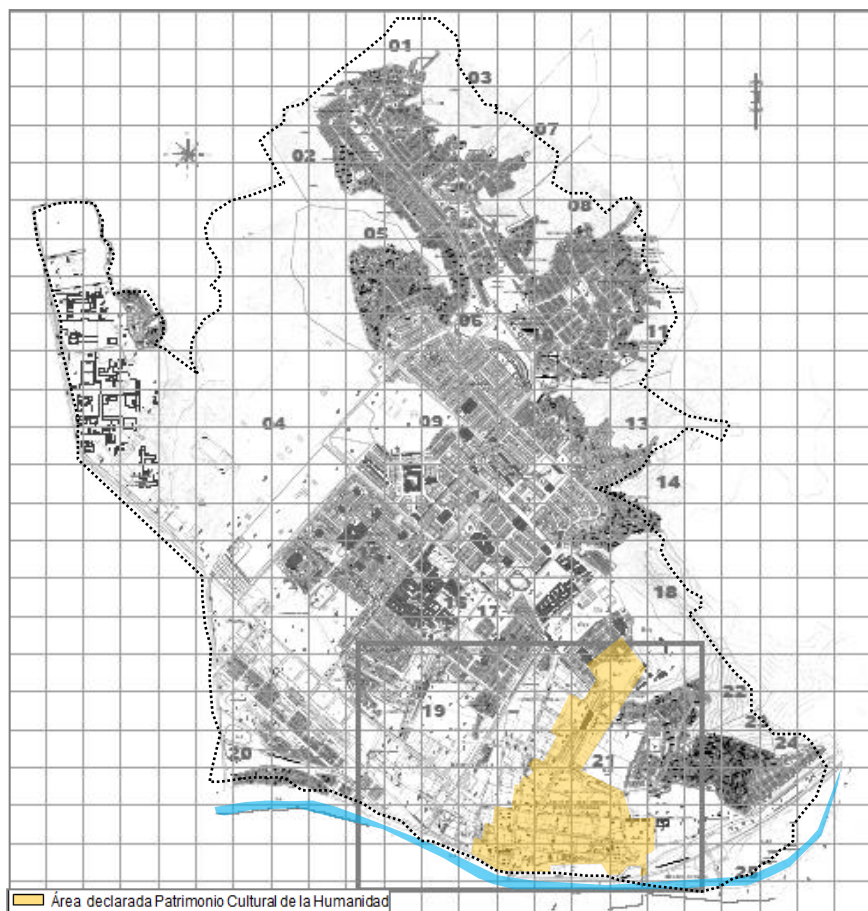
Figura 7: Mapa del Rímac Histórico.

La zona histórica del Rímac se ubica sobre 83 hectáreas, donde 65 hectáreas de predios privados y 18 hectáreas de área pública han sido considerados como Patrimonio de la Humanidad por la UNESCO. En dicha área -para el año 2012-, existieron 804 inmuebles, de los cuales 462 son casas coloniales o republicanas en proceso de deterioro avanzado, en donde mora más de la mitad de la población de la zona histórica calculada en casi ocho mil quinientas familias, en estado de exclusión y pobreza urbana.

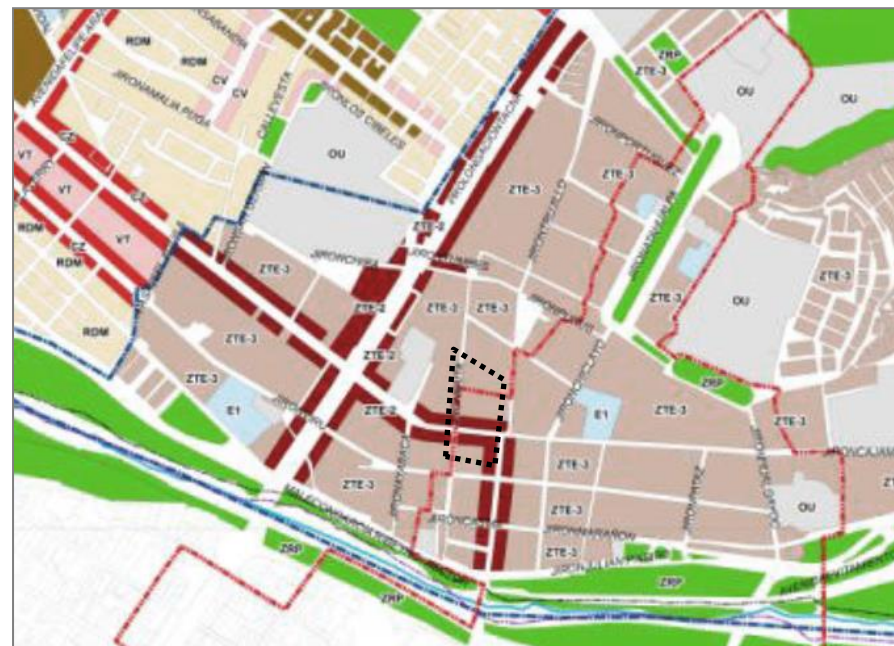
Figura 8: Plano de Zonificación del Distrito del Rímac.

De acuerdo al Plano de Zonificación del Distrito del Rímac (2011), al área inmediata a la Quinta Santa Teresita del Niño Jesús, le corresponde la zonificación de ZTE-2 y ZTE-3: Zonas de Tratamiento Especial II y III, respectivamente.

La Zona de Tratamiento Especial II es la referente a la zona inmediata a las vías principales de la compresión del distrito del Rímac.

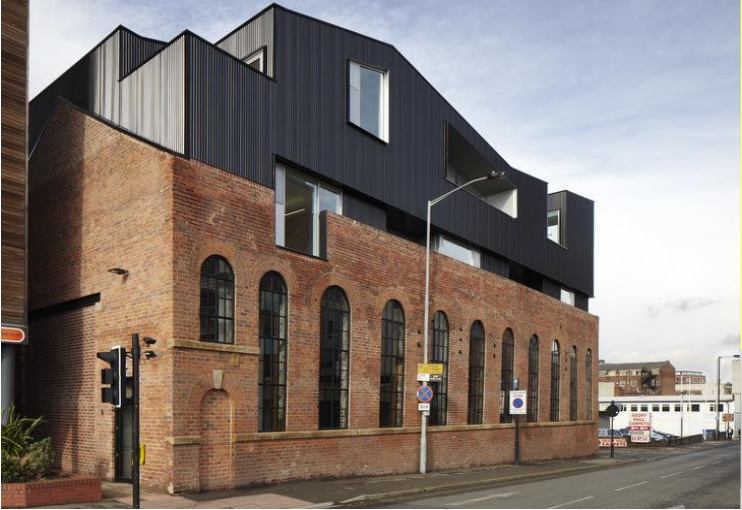
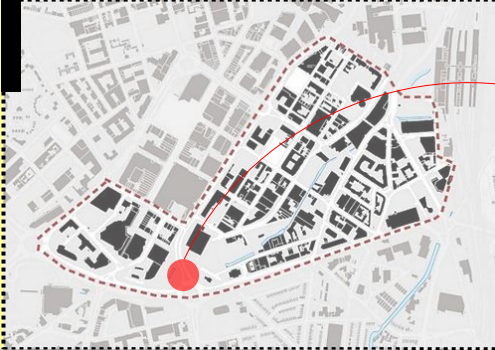
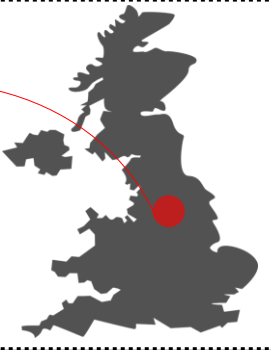
**Preexistencia:** Shoreham Street es un edificio victoriano de ladrillo industrial, situado en el borde del Área de Conservación de las Industrias Culturales en el barrio de Sheffield.

**Proyecto sobre lo construido:** Se trata de rehabilitar el edificio, celebrando su patrimonio industrial y que sea relevante al nuevo contexto. La idea fue proporcionar un uso mixto que combina una doble altura del restaurant/bar en la fachada original con una oficina de estudio dúplex.

**La forma:** La nueva extensión es contemporánea en la forma y una evocación abstracta del paisaje en los tejados industriales que se usa para dominar esta parte de la ciudad. Es de naturaleza parasitaria, ya que compromete la estructura de acogida, donde las ventanas "muerden" el edificio existente. El nuevo perfil del techo crea dramáticos perfiles de techo de barrido en el nuevo alojamiento, una dinámica transversal que ha de ser reforzada por el uso de volúmenes de doble altura en las unidades dúplex creados.

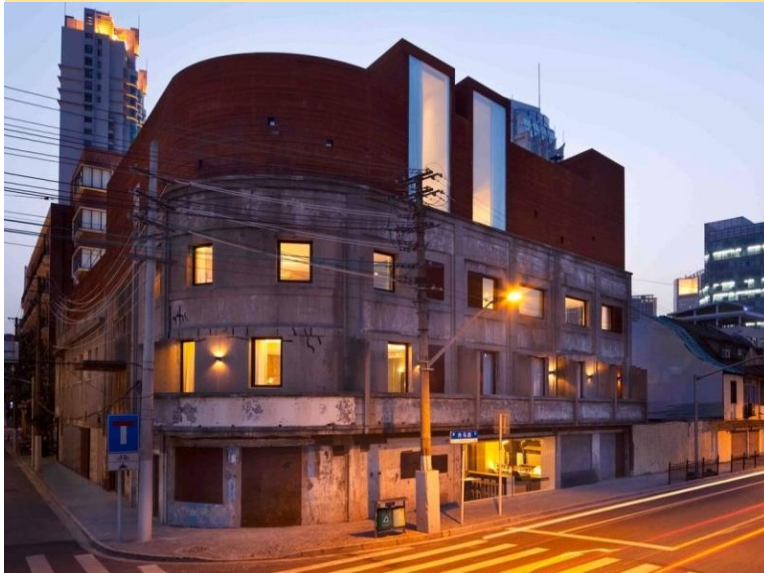
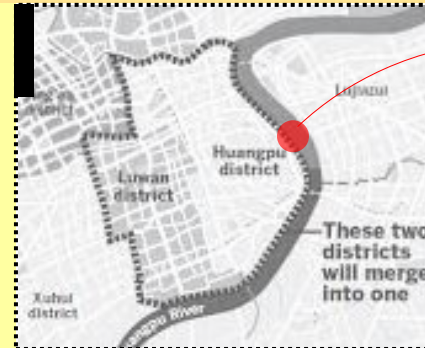
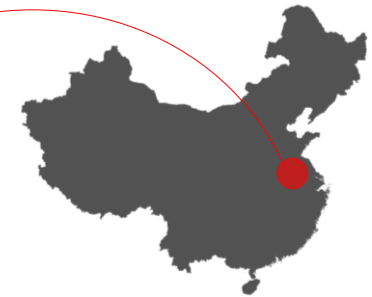
**Preexistencia:** La Antigua sede del ejército japonés de los años 30, se enfrenta al río Huangpu y mira hacia la vista de Pudong.

**Proyecto sobre lo construido:** El edificio original de concreto fue restaurado y se le hicieron nuevas adiciones sobre la estructura original, utilizando acero CorTen; reflejando así su pasado industrial frente a su ubicación en el sector de puertos de descargas al borde del río.

**La distribución:** La ampliación del 4º nivel alberga 19 habitaciones, en una inversión entre el interior y exterior y entre lo público y privado; creando espacios "desorientantes" y a la vez refrescantes para la experiencia del visitante.

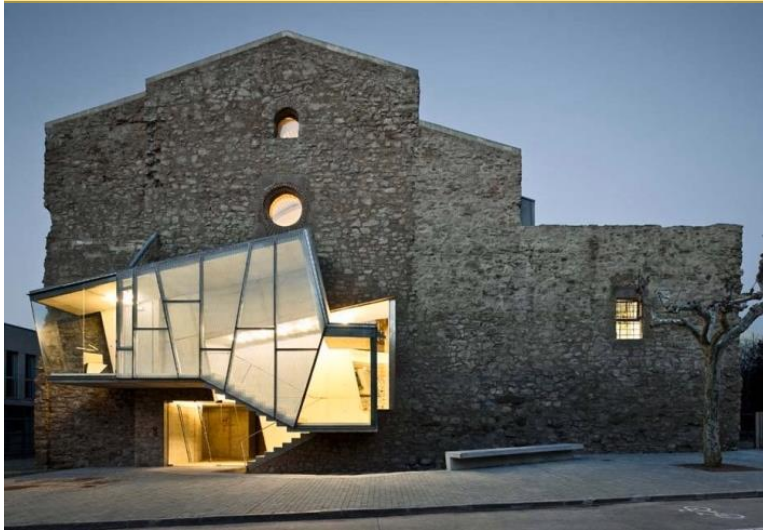
**La forma:** A pesar del deterioro de la iglesia, su estructura portante era bastante sólida por lo cual ésta fue mínimamente intervenida. No fue así con las bóvedas de la cubierta que se encontraron muy deterioradas, por lo cual fue necesario rehacerlas con concreto de acabado aparente y estriado. Se aprovechó la rugosidad de la estructura para jugar con las texturas y colores de los materiales. El resultado final permite leer las "heridas históricas" y los valores espaciales originales de este edificio sin renunciar por ello a la utilización de un lenguaje contemporáneo, determinado a partir de los nuevos elementos arquitectónicos en los que predominan los trazos rectos generando así un interesante juego de contrastes.

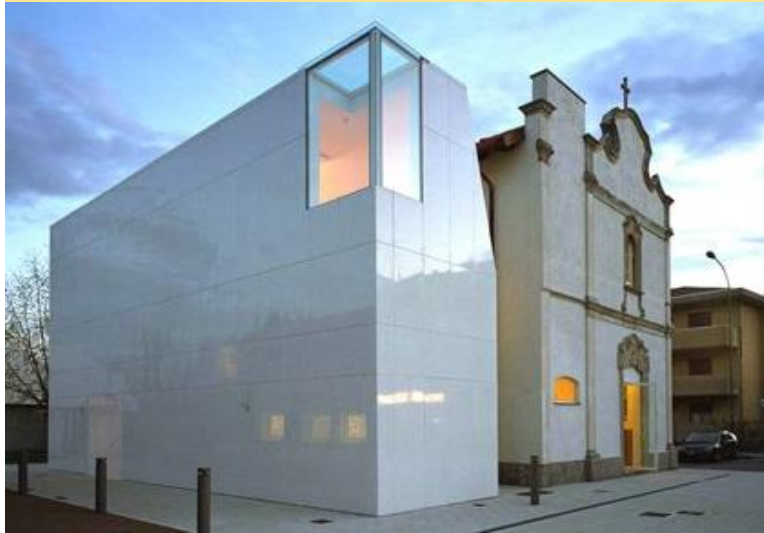
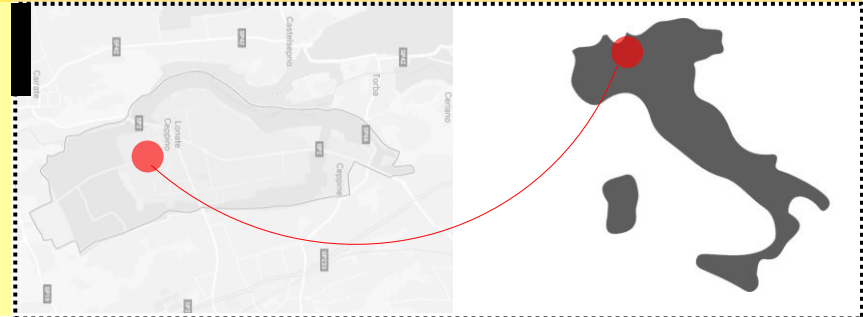
**Preexistencia:** El edificio pre-existente de la nueva Biblioteca Pública ya pertenecía al patrimonio histórico de Lonate Ceppino, Italia. Se trataba del antiguo Oratorio de San Michele.

**Proyecto sobre lo construido:** La clave para interpretar el proyecto reside en la dialéctica entre la estructura existente y el nuevo edificio. La relación entre las dos presencias opuso masa con ligereza, opacidad con refracción: este contraste destaca los rasgos distintivos de los dos volúmenes. El histórico edificio fue recuperado con respeto de las estructuras existentes, a través de la explotación sensible de sus características originales.

**La forma:** El volumen de la extensión se levanta paralelo al oratorio: se trata de un bloque estrecho y alargado, una especie de cáscara de luz en metal blanco perforado con su sección reducida hacia la parte superior. Entre un edificio y el otro hay dos elementos adicionales de conexión: en la planta baja una pequeña caja completamente techada con vidrio proporciona el acceso a la biblioteca durante el día; y en el primer piso hay una caja suspendida revestida en madera que contiene un túnel que une el bloque de servicio a la sala.

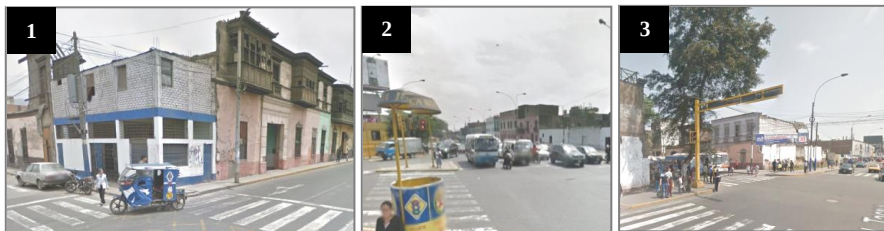
Figura 9: Accesibilidad hacia la quinta Santa Teresita.  
Fuente: Elaboración Propia

La elección de la quinta Santa Teresita del Niño Jesús en el distrito del Rímac, se da por su estratégica ubicación, al finalizar la calle peatonal más exitosa e integrada peatonalmente con el Cercado de Lima: El Jr. y el puente Trujillo. Por otro lado, de manera vehicular, su fachada principal colinda con la Av. Pizarro, una de las calles más tradicionales del distrito, a la que se puede acceder mediante la Av. Tacna y Prolongación Tacna (al margen izquierdo) y la Av. Abancay-Acho (al margen derecho), desde el Cercado de Lima.

Asimismo, otro aspecto fundamental que cabe resaltar, ya en accesibilidad para con el resto de la ciudad, es su cercanía a la Vía Panamericana, la misma que conecta al distrito del Rímac con los conos este y norte de la ciudad de Lima.

En suma, la accesibilidad actual de la quinta Santa Teresita del Niño Jesús, ya sea peatonal o vehicularmente, es una potencial característica para adecuar su programación tentativa a un uso de carácter público.

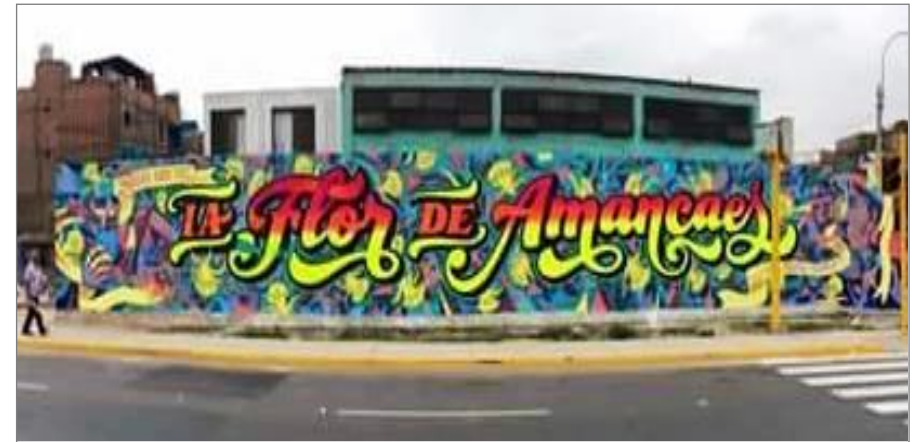
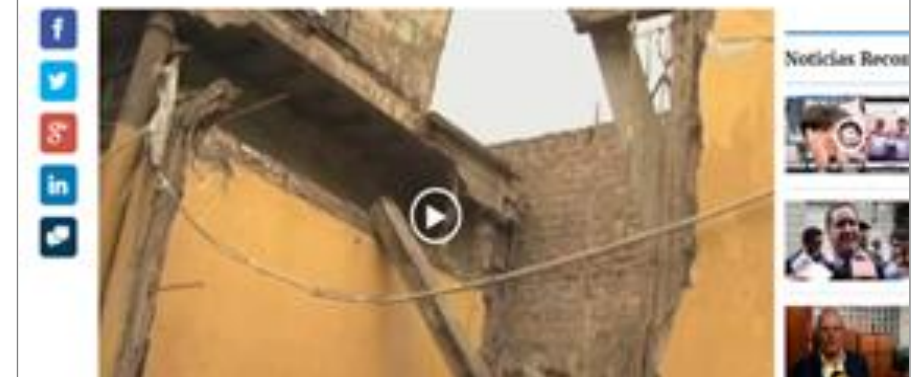
Figura 15: Captura de noticia web y graffiti en el Rímac.  
Fuente: RPP/ Elliot Tupac.

## Viviendas de quinta Santa Teresita a punto de colapsar en el Rímac

Habitantes de la quinta Santa Teresita, en el Rímac, viven con el temor de que sus viviendas se desplomen de condición del inmueble ya que muchas paredes presentan rajaduras.

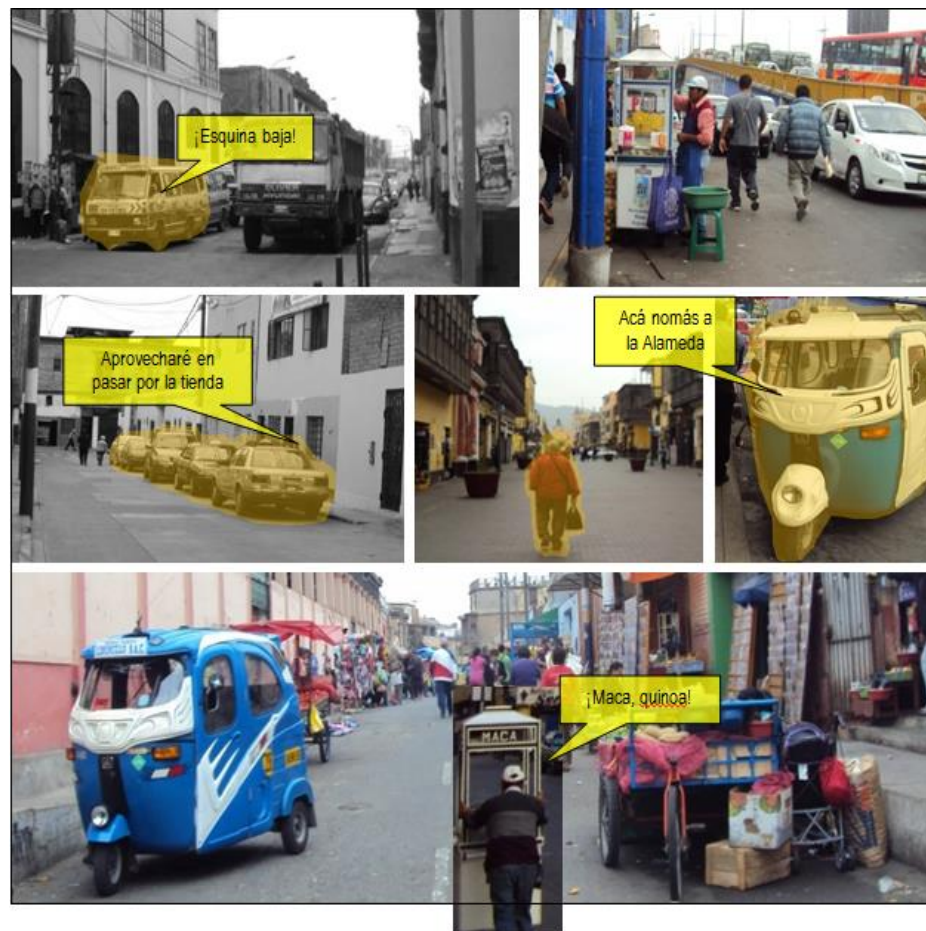
Figura 18: Patrones de movilidad en el Rímac Histórico.  
Fuente: Elaboración Propia.

En el Rímac Histórico los patrones de movilidad se caracterizan por:

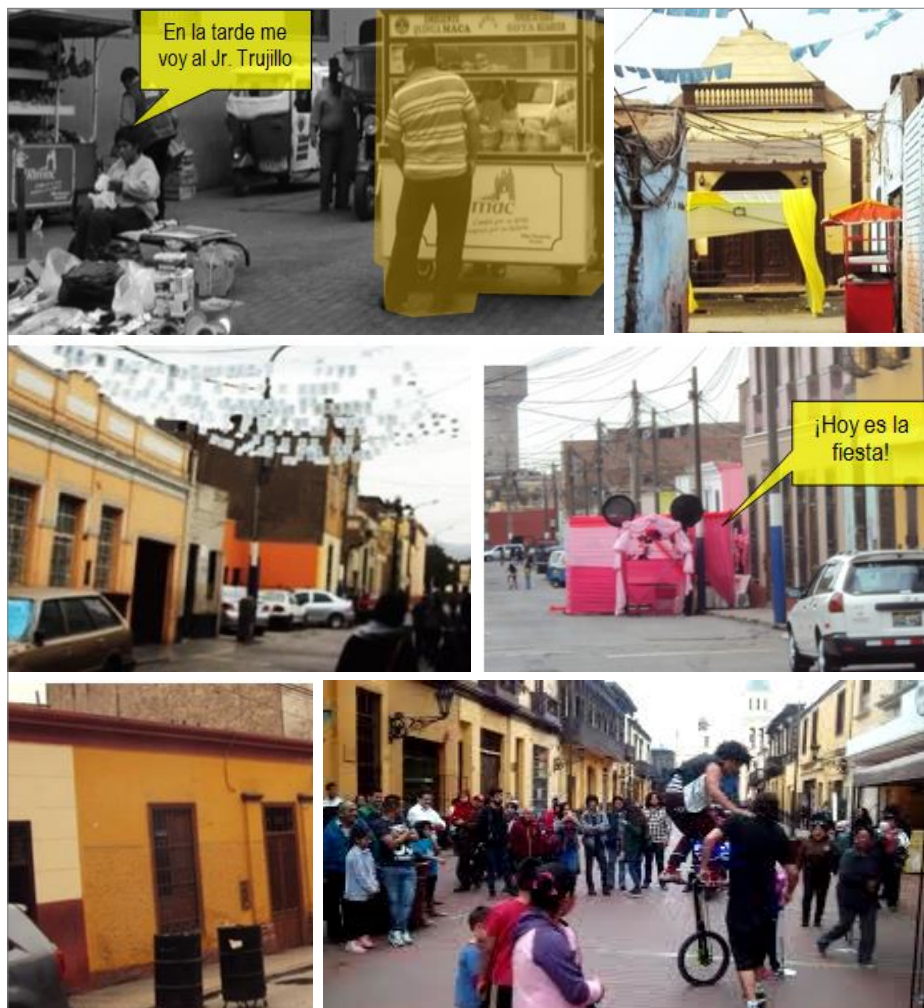
Figura 20: Patrones de actividades en el Rímac Histórico.  
Fuente: Elaboración Propia.

Asimismo se han identificado algunos patrones de actividades, inherentes a los habitantes del Rímac Histórico:

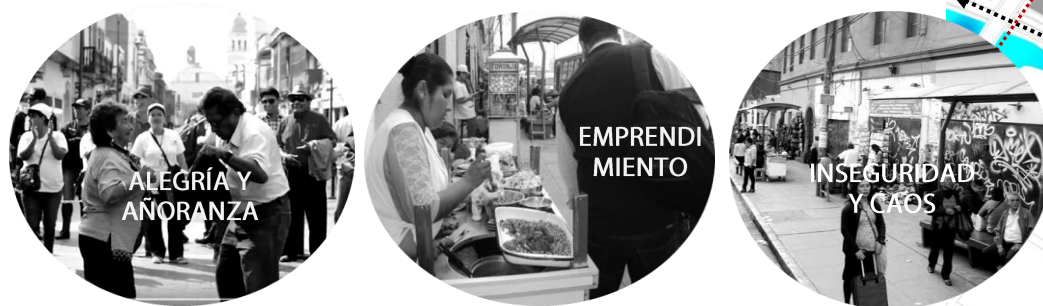
Figura 29: Diagnóstico del entorno inmediato. Fuente: Elaboración Propia

En este marco desalentador se ubica la quinta Santa Teresita del Niño Jesús, que como se ha revisado posee una ubicación privilegiada y con potencial integrador, con respecto a los principales atractivos turísticos y a los espacios exitosos en el imaginario de la población (hitos urbanos). Otro factor positivo es que pese a todo lo anterior, el Rímac Histórico sigue significando para sus habitantes, especialmente más antiguos, una suerte de barrio añorado que no permiten dejar ir. Esto se evidencia en su respuesta como colectividad ante las situaciones de riesgo o atentado contra su patrimonio. En ésta atmósfera se han unido la añoranza por su historia e identidad y los usos y costumbres de las nuevas generaciones que han transformado y adaptado el barrio a sus necesidades, afirmando de cierta manera, su sentido de pertenencia. Esta suerte de barrio histórico popular, afirma la característica heterogénea del Rímac Histórico y permite entender su significado complejo en cada uno de sus elementos y componentes urbanísticos actuales.

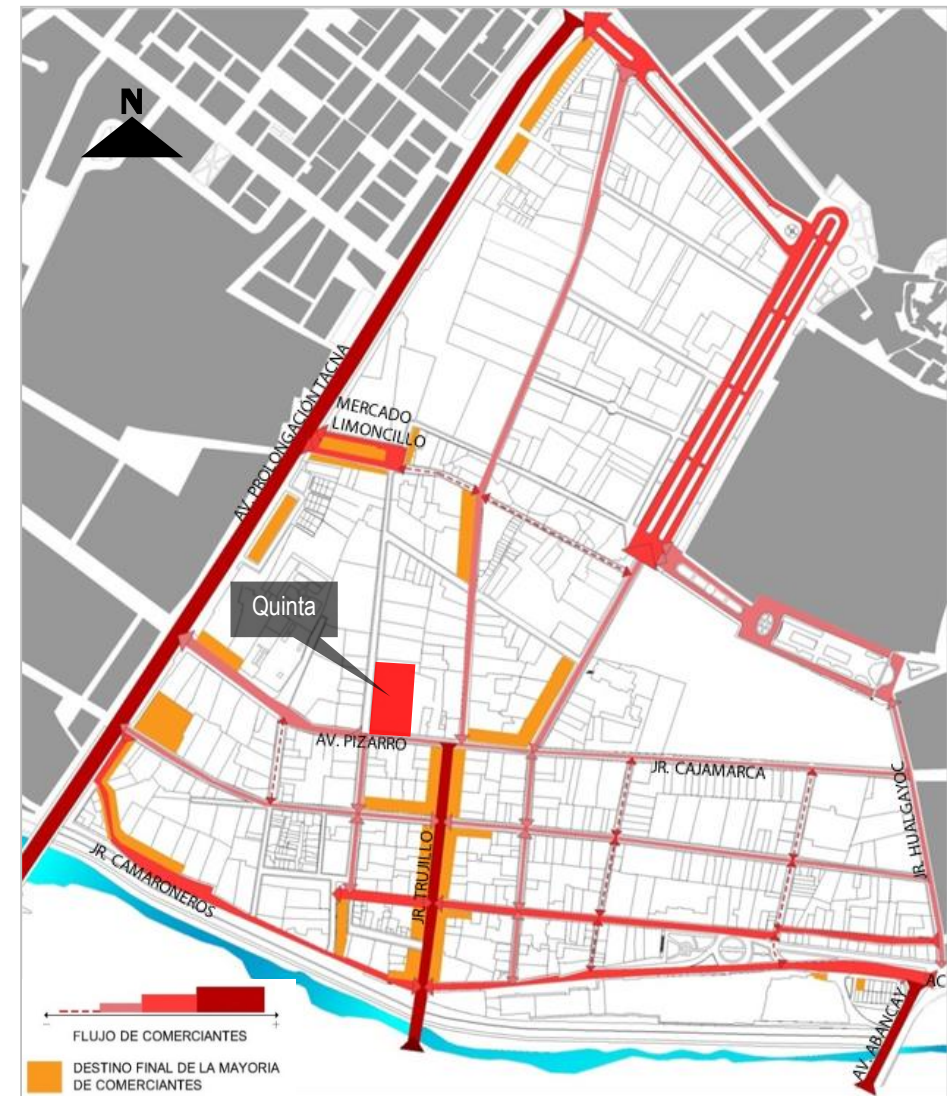
Figura 32. Flujo de comerciantes en el Rímac Histórico.  
Fuente: Elaboración Propia.

Asimismo, es preciso reconocer los accesos de comerciantes o trabajadores que generan flujos importantes de tránsito temporal en las avenidas Prolongación Tacna y Abancay – Acho, ya que estas sirven como punto de transición entre su lugar de origen y su destino final.

Como es posible apreciar, el flujo de comerciantes en el sector de estudio es bastante importante, por lo cual, se podría aprovechar esta característica para incentivar la creación de servicios comerciales de apoyo y fortalecer los circuitos turísticos.

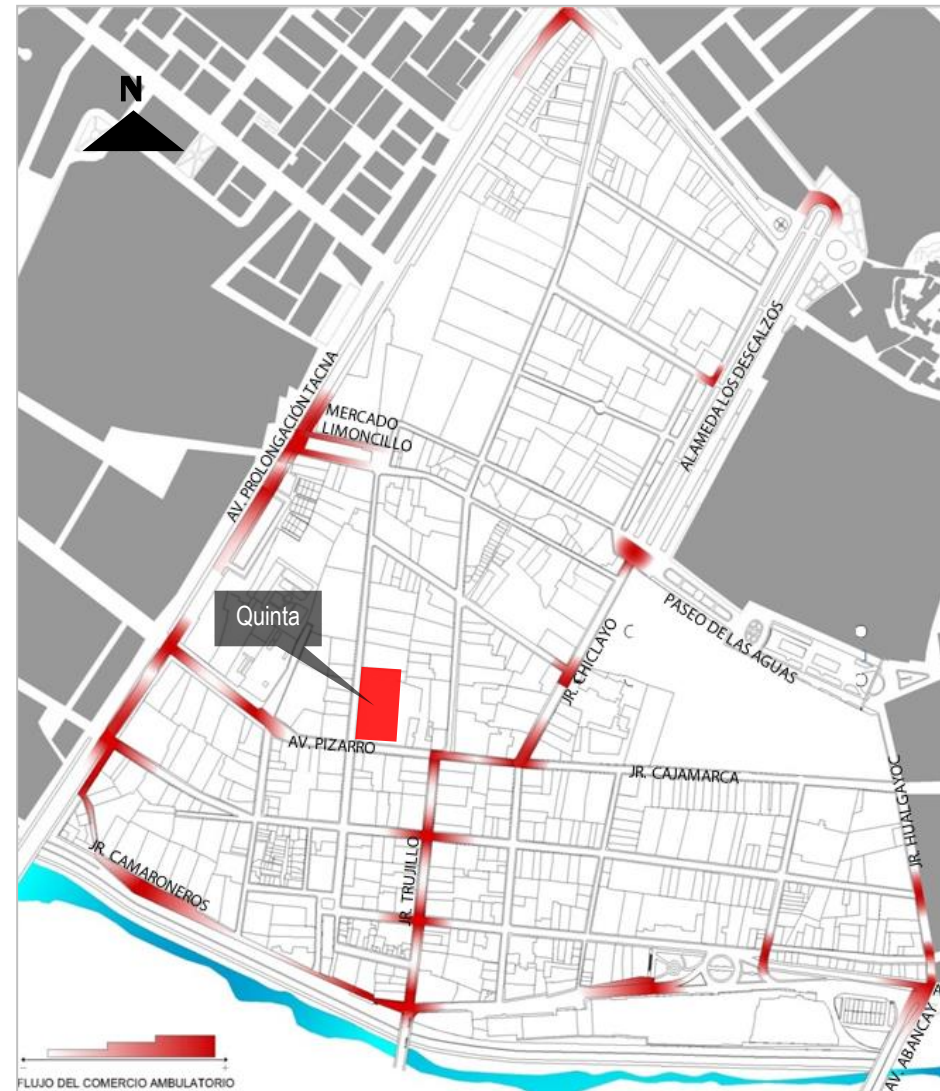
*Figura 33: Flujo de comercio ambulatorio en el Rímac Histórico.*  
Fuente: Elaboración Propia.

Al igual que en el flujo de comerciantes, el Rímac Histórico concentra una alta actividad de comercio ambulatorio, que se centraliza en las intersecciones de las calles más transitadas. Este tipo de comercio, a diferencia del primero, posee una característica móvil; es decir no permanece en un mismo lugar durante todo el día, si no que se traslada ofreciendo sus productos y permaneciendo por un tiempo no muy prolongado en las zonas de mayor tráfico.

Como se puede apreciar, el Jr. Trujillo nuevamente concentra este tipo de actividad fluida a lo largo de su trecho peatonal y sin embargo, logra trasladar las actividades hacia otras calles por su mismo carácter móvil.

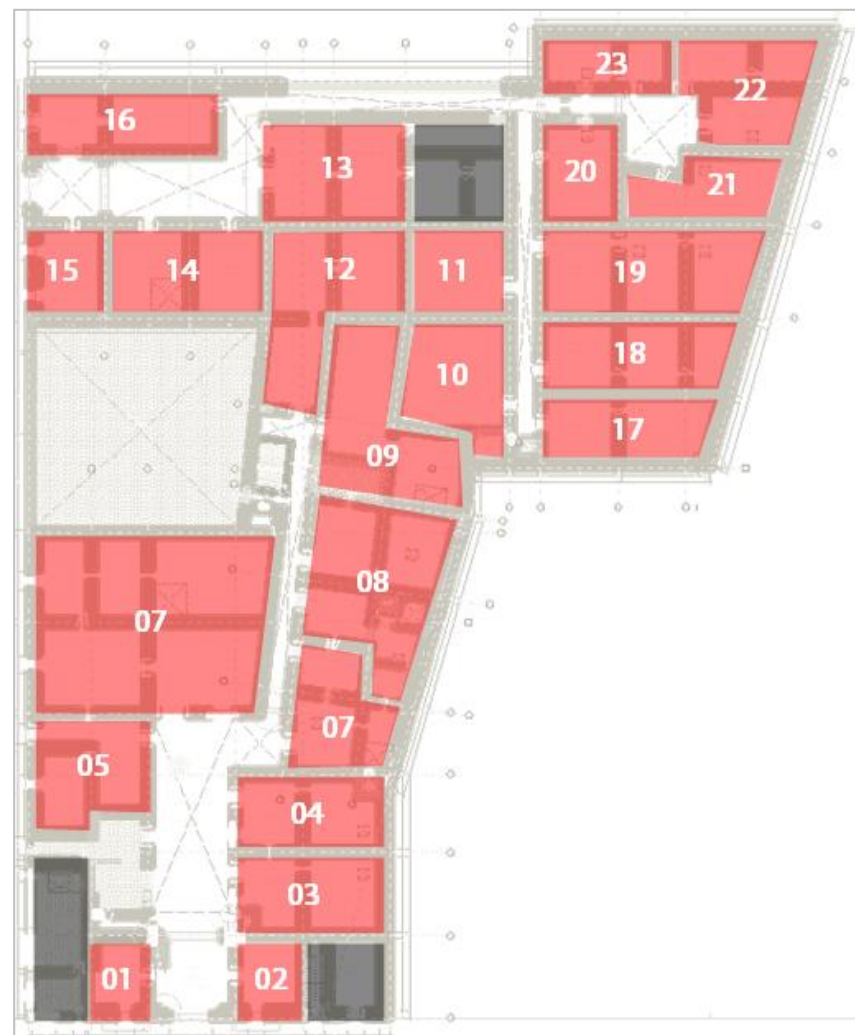
Figura 34: Unidades Inmobiliarias de la quinta Santa Teresita.  
Fuente: Elaboración Propia.

La quinta Santa Teresita del Niño Jesús, a la fecha, cuenta con:

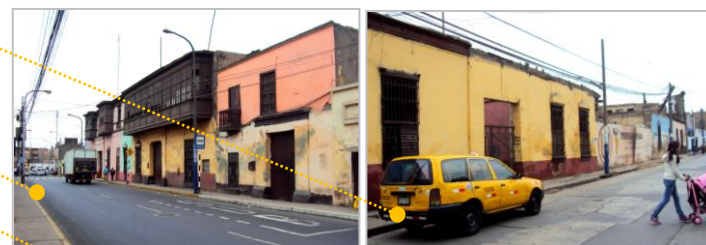
Fachada desde Jr. Trujillo

Fachada desde Jr. Paita

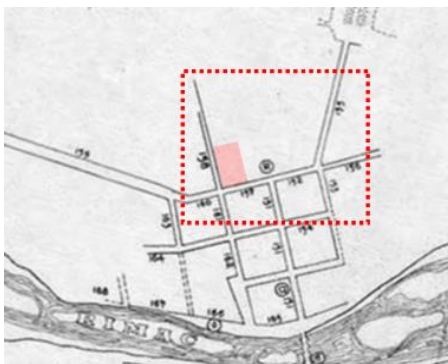
**Primer acercamiento:** Como primer acercamiento al barrio de "Abajo el Puente", en la reconstrucción histórica realizada por Juan Bromley del año 1613, se observa que en la manzana donde actualmente se encuentra la quinta Santa Teresita, funcionaba como terreno de la parroquia y Hospital San Lázaro (que data del año 1563 y fue propiedad de Antón Sanchez). El terreno abarcaba longitudinalmente, lo que en la actualidad son dos manzanas independientes, separadas por la prolongación del Jr. Trujillo.

*Imagen:* El barrio del Rímac en 1613.  
*Fuente:* Plano de la ciudad de los reyes de Lima en 1613.

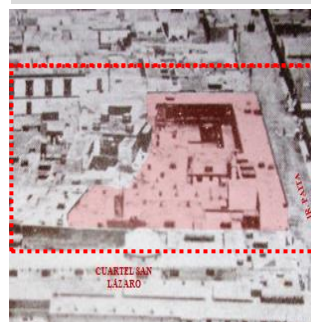
En el mismo año, se observa por primera vez en una vista aérea, la planta del lote incrementada en área hacia su colindante lateral, como primeros indicios de lo que resultaría siendo el crecimiento desordenado y la exagerada subdivisión de lotes en todo el centro histórico; por lo cual el lote va adquiriendo una forma irregular pero todavía controlada.

También se aprecian los patios originales y sus corredores, así como la fachada del segundo nivel hacia el Jr. Paita (hoy inexistente), donde se pueden identificar los vanos originales.

Imagen: Vista aérea del Rímac en 1930.  
Fuente: Archivo fotográfico de la Esc. Militar de Aviación del CHL, colección Juan Las Palmas, año 1930.

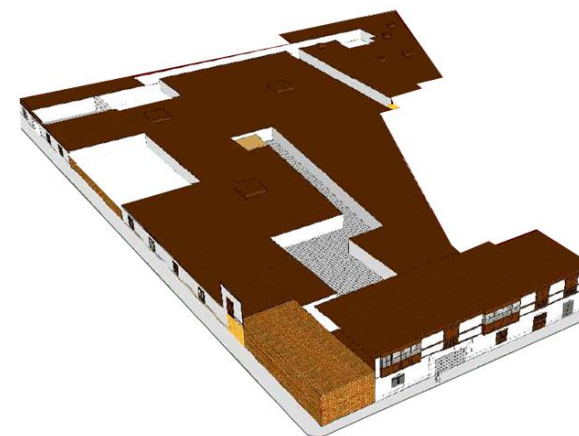
Durante inicios de los años 90's se originan las modificaciones más drásticas para la estructura y tipología del monumento, las mismas que todavía podemos encontrar en la actualidad. Con el abandono total del propietario legal, los posesionarios aprovechan los primeros desprendimientos de la debilitada estructura para levantar una vivienda de ladrillos y concreto armado de dos pisos en la esquina del predio, la misma que no guarda relación alguna con la tipología de la quinta. Asimismo, durante este periodo termina de colapsar el segundo nivel y se realiza la construcción de un ambiente prefabricado en unos de los patios.

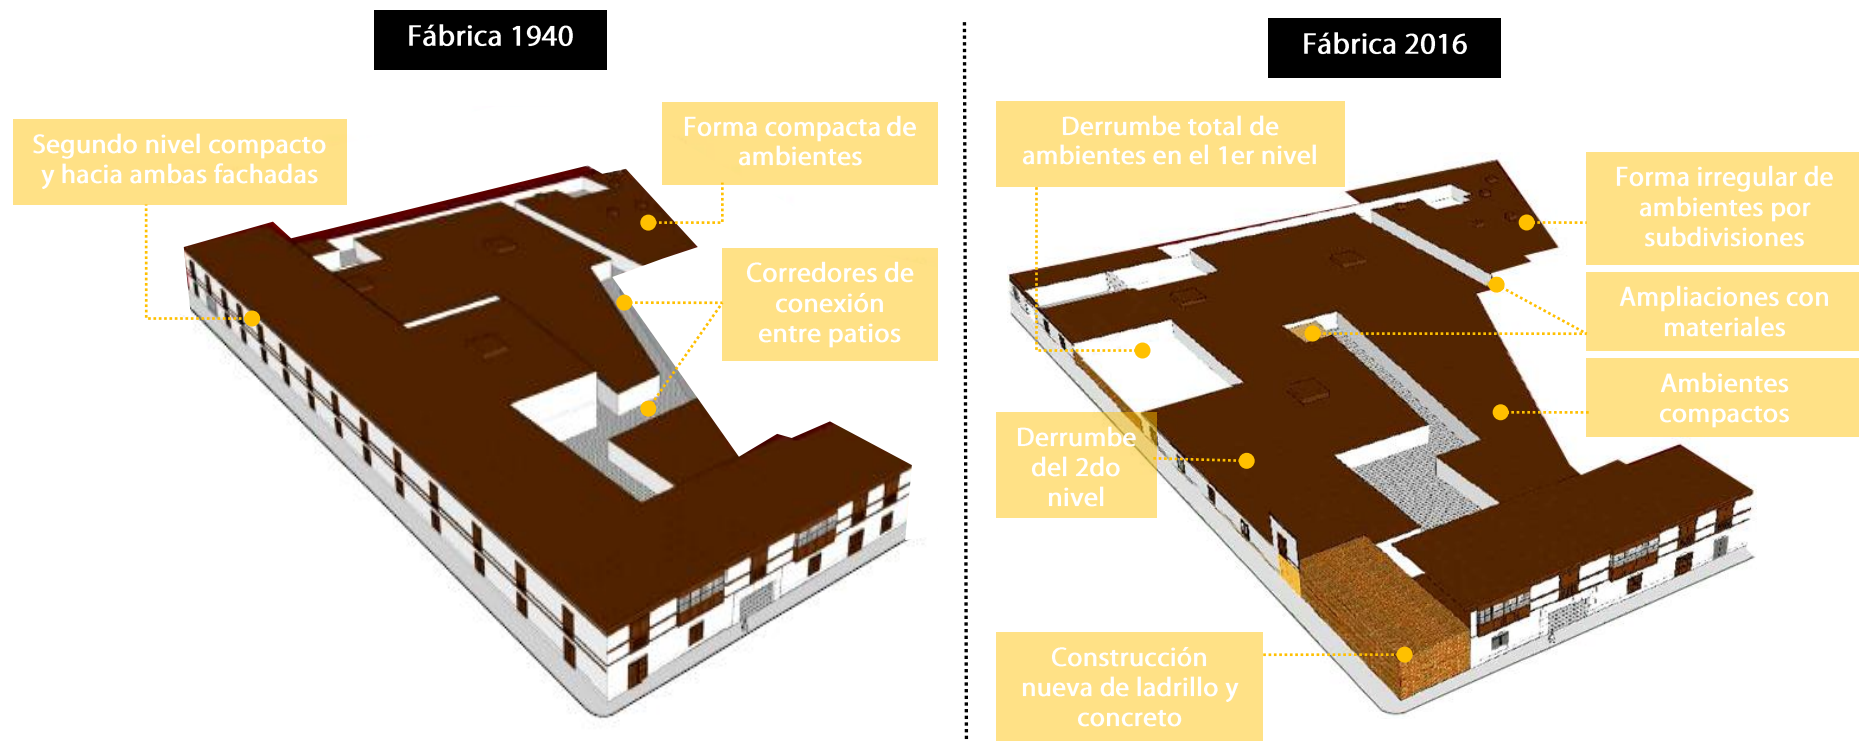
Figura 40: Periodo considerado “fábrica original” y estado actual.  
Fuente: Elaboración Propia.

En ese sentido, el preliminar trabajo de periodización, nos permite conocer la composición “original” de la quinta, que data del año 1904, cuando se realizó la reconstrucción del predio a su actual estilo republicano. Este periodo es el que mejor retrata la arquitectura de la época y su contexto, ya que su composición respondía a la tipología de vivienda popular de alquiler en el Rímac, en una sola y gran unidad inmobiliaria. Esta fábrica es la única que se conserva en la actualidad, a pesar de las múltiples modificaciones y daños que ha sufrido a lo largo de los años. Por lo tanto, consideraremos como principal periodo de interés para su conservación, al edificio construido en 1904.

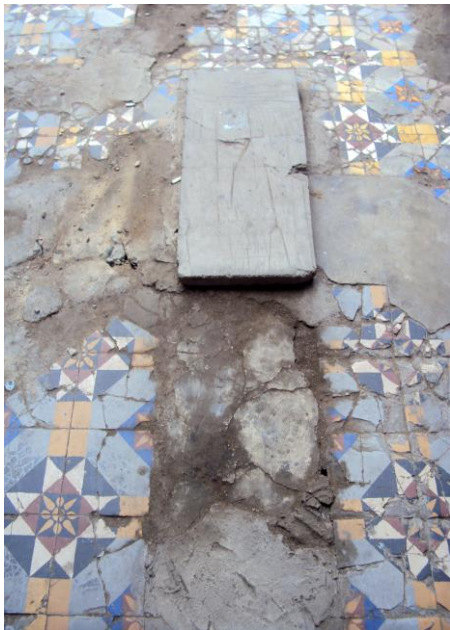
| Imagen | Descripción | Ubicación en plano |
|---|---|---|
| | <p>El tipo de suelo en el sector corresponde al grupo de <b>suelos granulares</b>, ya que se trata de un suelo gravoso, muy compacto, con matriz arenosa y bloques subredondeados. Este tipo de suelo, según un estudio de vulnerabilidad de INDECI del año 2011, conforma casi toda el área del Centro Histórico de Lima. Este tipo de suelo corresponde entonces a partículas sueltas, de forma tendiente a la esfericidad y cuyas granulometrías permiten distinguir los distintos granos a simple vista. Una de sus características más importantes es -a diferencia de los suelos cohesivos-, su resistencia a las deformaciones, pero más colapsible al corte. Respecto a la permeabilidad, estará determinada por la orientación de las partículas.</p> | |

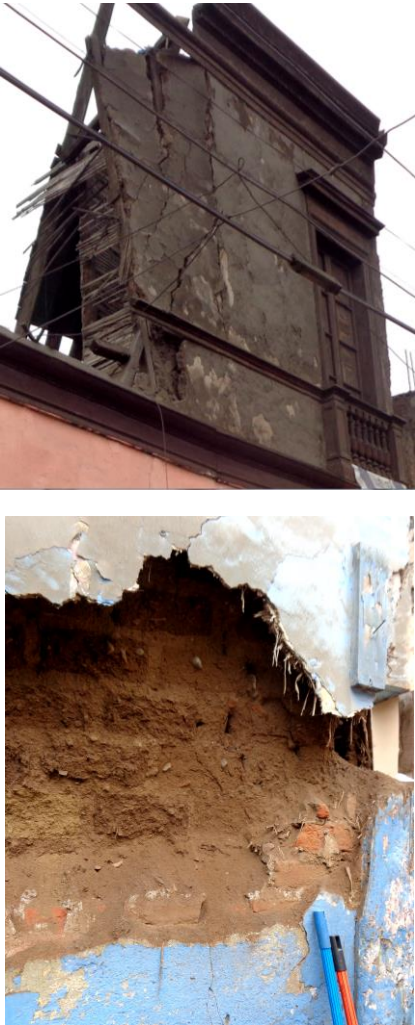
| Imagen | Descripción | Ubicación en plano |
|---|---|---|
| | <p>Se pueden encontrar hasta dos tipos:</p> <p><b>1. Estructura de quincha y adobe:</b> Esta estructura se puede detectar en los muros más antiguos de la quinta. Los muros de quincha y adobe que se ubican en el primer nivel, presentan a manera de sobrecimiento, un entramado triangular de madera y ladrillos. En la parte superior, presentan un entramado de caña y relleno de adobe, que termina por conformar el muro en su espesor promedio de e: 50 cm. Las características flexibles y livianas que otorga la quincha, permitieron que este material también haya sido utilizado para la construcción de los muros del segundo nivel, tal como se puede apreciar en uno de los pocos muros remanentes.</p> <p><b>2. Muro de adobe:</b> En los muros donde hubo intervenciones y sobre todo en aquellos que no resistieron cargas superiores, se puede identificar una estructura, conformada por adobe y cimentación de piedras de canto rodado. A diferencia de los muros de quincha, estos muros son bloques macizos de tierra sin cocer que tienen paja para mejorar su estabilidad frente a agentes externos. Por otro lado, la piedra de canto rodado, es utilizada a manera de cimentación para aumentar la rigidez de los muros, que en promedio llegan a medir e: 80 cm.</p> <p>En ambos casos, el enlucido se realizó a base de yeso y cal en un capa de alrededor de 2cm, donde en la parte del zócalo llega a 3cm en un trabajo minucioso de molduración.</p> | <p>Ubicación en plano</p> <p>SECTOR A</p> <p>SECTOR B</p> <p>1er nivel</p> <p>2do nivel</p> <p>■ Muro quincha</p> <p>■ Muro adobe</p> |

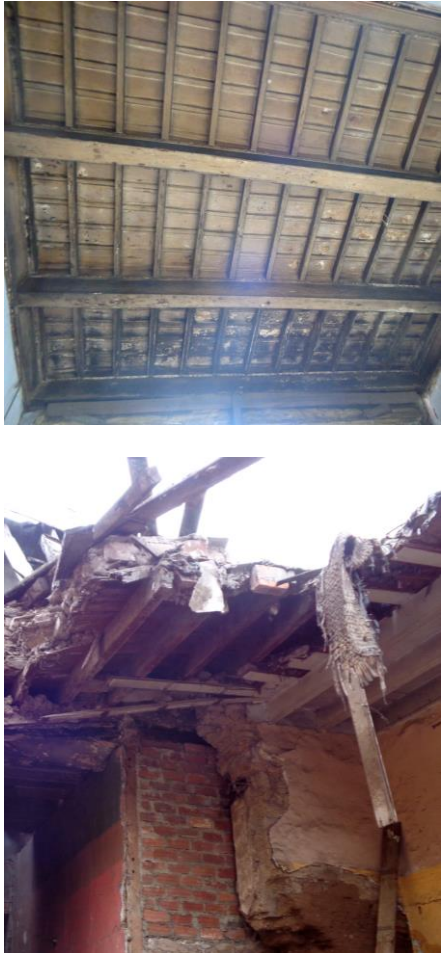
| Imagen | Descripción | Ubicación en plano |
|---|---|---|
| | <p>Las cubiertas de los techos están conformadas por un entramado de vigas de 25x25cms y viguetas de 10x10cms cada 30cms, con el peralte hacia el piso inferior. Sobre esta estructura de madera pino se soportan los listones de madera machiembrada que terminarán de cerrar el entramado. A manera de losa aligerada, sobre el entramado de madera se coloca una estera sobre la cual se aplica una torta de barro de aproximadamente 30cms de espesor, sobre la cual se armará el piso de madera del nivel superior.</p> <p>En el segundo nivel –aunque ya no sea pueda acceder a el-, se puede apreciar, gracias al estado expuesto de la estructura, el mismo entramado de vigas, viguetas y listones de madera del cielo raso, para armar el nivel de piso terminado. Es decir, que en el segundo nivel, el piso será de listones de madera machiembrada a diferencia del acabado del primer nivel. En los ambientes interiores y privados, la madera del cielo raso está enlucida con pintura blanca, a diferencia de los ambientes comunes donde la madera se presenta barnizada, reflejando su color natural.</p> | <p>SECTOR A</p> <p>SECTOR B</p> <p>1er nivel</p> <p>2do nivel</p> |

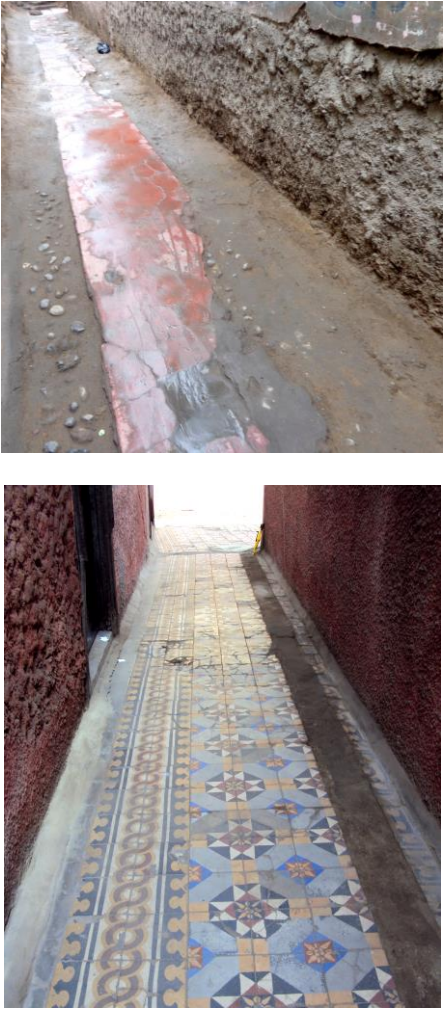
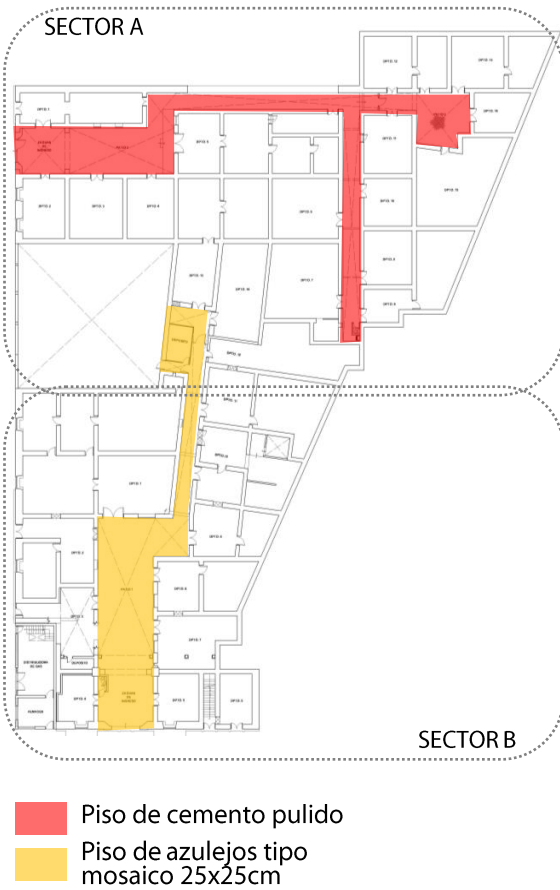
| Imagen | Descripción | Ubicación en plano |
|---|---|---|
| | <p><b>Piso de cemento pulido:</b><br/>El acabado de cemento pulido, está ubicado en todos los ambientes abiertos que se ubican en el segundo ingreso, que presenta en todos sus casos, un desgaste del material hasta notarse el nivel del terreno natural. El piso, por sus características de color, se puede percibir que corresponde a uno de los últimos cambios realizados en el monumento. Es decir, no se trata de un piso original y es más bien un vaciado moderno. En ese sentido, se puede suponer que el piso original en estos ambientes, se trató de tierra apisonada cubiertos por algún material temporal.</p> <p><b>Piso de azulejos tipo mosaico de 0.25x0.25cm:</b><br/>El piso de azulejos tipo mosaico, se ubica en todos los ambientes abiertos desde el primer y principal ingreso. Este tipo de piso, desde su fabricación con cerámica, esmalte y barro, responde a los pisos históricos de las construcciones de la época. De una herencia francesa, este piso es considerado como el piso original del monumento. Al igual que el acabado anterior, este piso aunque ha demostrado su durabilidad, en muchas partes se han demolido baldosas para acondicionar las redes sanitarias. Por su resistencia al tiempo, es posible que este piso solo se haya instalado en los ambientes donde actualmente se ubican. Los azulejos de diseño geométrico, eran comúnmente utilizados de a cuatro para formar un dibujo completo.</p> | <p>SECTOR A</p> <p>SECTOR B</p> <p>■ Piso de cemento pulido</p> <p>■ Piso de azulejos tipo mosaico 25x25cm</p> |

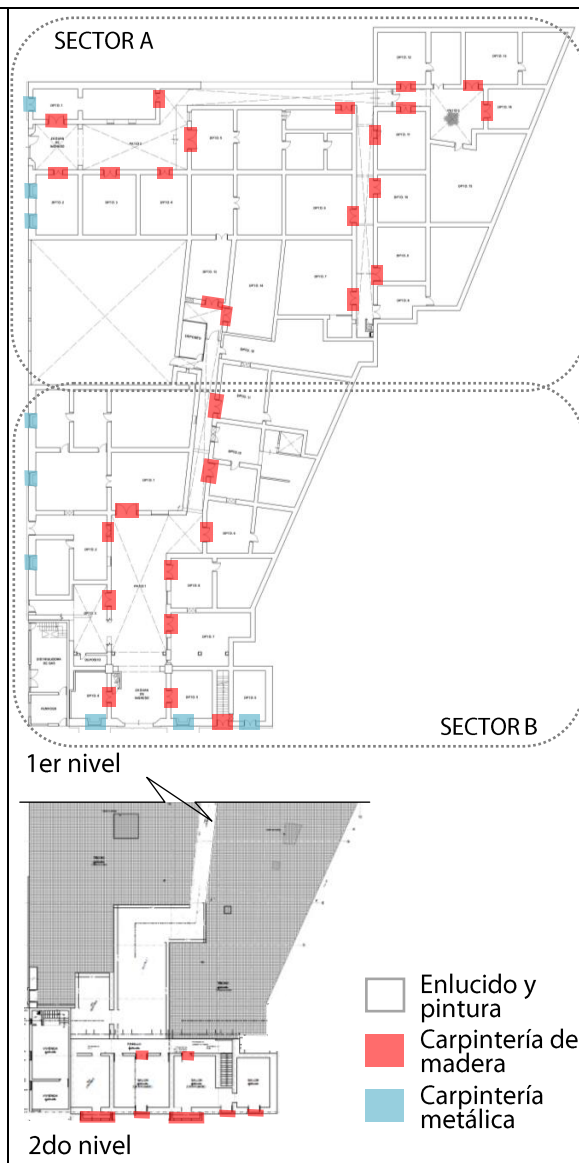
#### Carpintería de madera:

En el caso de las puertas, ventanas y cornisas se utilizó el roble ecuatoriano, cuya utilización fue común en la construcción urbana de Lima. Por otro lado, uno de los elementos más representativos de la arquitectura limeña como lo fue el balcón, que corresponde a la arquitectura republicana que da contexto a la tipología de la quinta. Tanto los balcones de cajón como de antepecho, fueron elaborados utilizando madera ya en una composición más austera que los estilos anteriores, encontrando a pesar de ello, los detalles en los balaustres y cornisas. Representativo del balcón republicano, en los dos balcones de cajón existentes, se distingue el uso del vidrio crudo en los vanos centrales. El acabado de la madera roble fue tratado con barniz oscuro tipo mate, que le otorga el color oscuro a toda la carpintería.

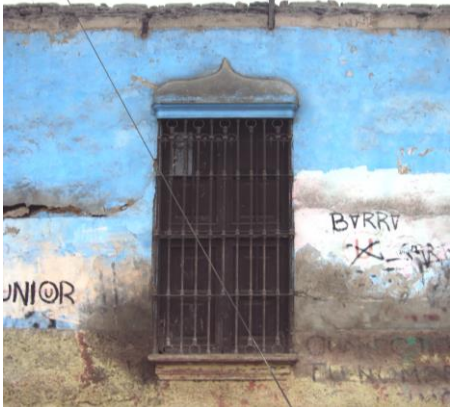
| | <p><b>Balaustres de metal:</b></p> <p>En el caso de las ventanas exteriores, estas presentan una protección con balaustres metálicos de acero forjado, que se soportan en la peana y el dintel de madera. Esta carpintería mantiene un mismo diseño en toda la edificación, lo cual hace reconocible aquellos balaustres originales como los que se fueron construyendo en las demás etapas del monumento.</p> | |

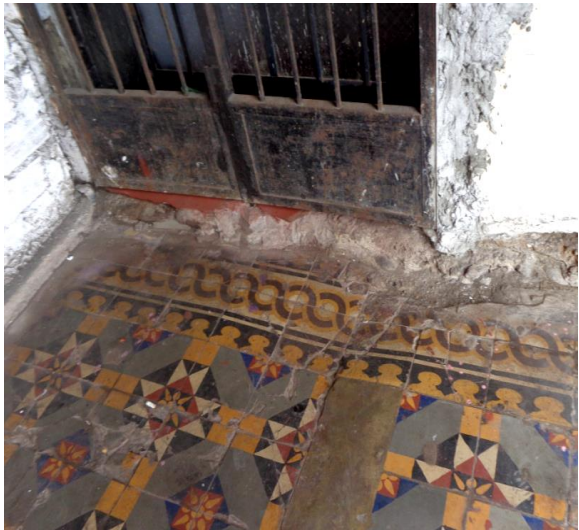
| Patología | Descripción y ubicación | Imagen Referencial |
|---|---|---|
| Asentamiento | Que puede definirse como el descenso del plano de apoyo de la fundación, debido a la deformación sufrida por el suelo debajo de la misma. Los síntomas se manifiestan a través de giros, desplomes, alabeos, grietas y fisuras, desniveles de pisos, desescuadramiento de vanos, etc. En el caso de los asentamientos identificados en el monumento, estos responden a las características de los asentamientos generales o uniformes, de acuerdo a la clasificación de Zanni (2015). Este tipo de asentamiento genera tensiones uniformes en distintos sectores del edificio. Entre los principales motivos se encuentra un débil sistema de cimentación, la disminución de la capacidad portante del terreno por un aumento de su tenor de humedad, descompactación por excavaciones linderas o vibraciones en caso de sismos, que ocasionan acomodamiento de partículas en suelos granulares. | |

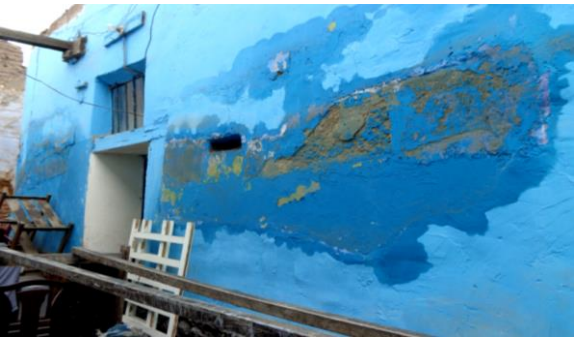
| Patología | Descripción y ubicación | Imagen Referencial |
|---|---|---|
| Humedad por filtración | Un débil sistema de cimentación sumado a instalaciones sanitarias clandestinas; contribuyen a la filtración y acumulación de humedad en los muros disminuyendo su capacidad portante. La presencia de humedad es particularmente peligrosa cuando ocurre en la base de los muros y tiene forma ascendente, ya que estos comienzan a hincharse transversalmente llegando a colapsar por el peso propio. | |

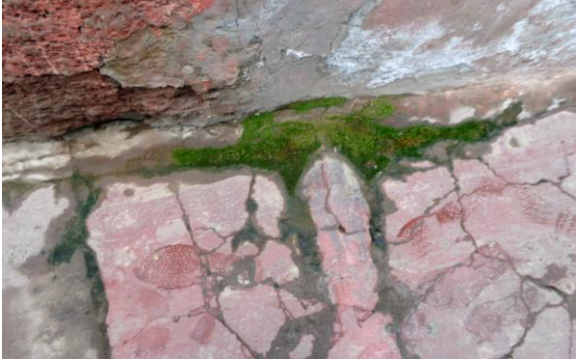
| Ataque biológico | <p>Microorganismos o presencia de vegetación enraizada en una parte de la edificación, sobre todo en aquellos lugares donde hay acumulación de aguas o excesiva filtración. Por su origen, puede tratarse de vegetación de líquenes (hongos y algas). Como en el caso anterior, puede tratarse por filtraciones de las instalaciones sanitarias clandestinas.</p> | |
