**Restauración de la quinta Santa Teresita y su adaptación para Complejo de Uso  
Mixto en el Centro Histórico de Lima**

# TESIS

Presentada para optar el Título Profesional de Arquitecto

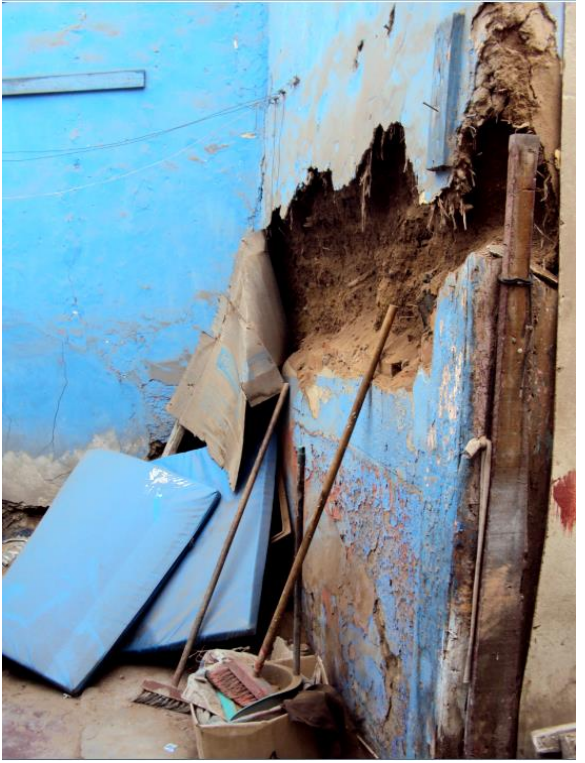
| Erosión | <p>Cuando los revoques de los muros tienen muy poco contenido de cal o pobre enlucido, presentan desmoronamiento, lo cual los hace susceptibles a deteriorarse por los factores climáticos como la humedad del ambiente o las lluvias, así como al propio paso del tiempo y a los mismos agentes ocasionados por el hombre, debido a la erosión y el reblandecimiento. Esto se denota debido a una alteración en la forma del muro, tanto en apariencia como en las características físicas, con agrietamientos y pérdidas de material. Cuando se pierde el enlucido por falta de mantenimiento, el efecto de la erosión es disminuir la sección neta del muro reduciendo su resistencia al corte y a cargas verticales como los sismos. En el caso de las erosiones identificadas en los muros de la quinta, están se encuentran generalmente relacionadas a los muros de adobe y muy poco a los de quincha y barro.</p> | |

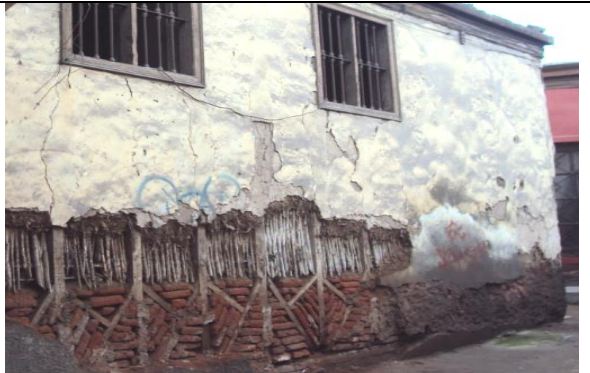
| <p>Erosión por uso de materiales no compatibles</p> | <p>Cuando se encuentra el adobe como revoque combinado con otros materiales como el cemento que es mucho más rígido, es que sucede una erosión o desprendimiento por el uso de materiales no compatibles. Por lo general es el resultado de intervenciones estructurales por daños de sismos anteriores o modificaciones arquitectónicas a la distribución original de la construcción. Sismos posteriores, demuestran que la interacción dinámica entre ellos producen fisuras en la zona de contacto de dichos materiales.</p> | |

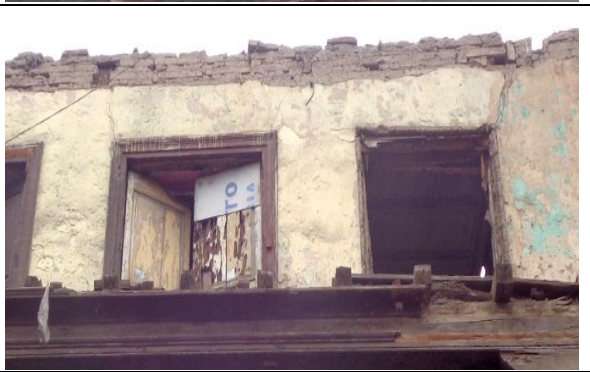
| <p>Fisuras</p> | <p>Corresponde a fisuras que se producen a partir de un dintel y posteriormente alcanzarán forma de "x". Estas fisuras son causadas por la acción de fuerzas cortantes en el plano del muro y se presentan usualmente en las esquinas de las aberturas de puertas y ventanas extendiéndose en forma diagonal hacia la parte superior o inferior del muro. Generalmente son ocasionadas por la concentración de esfuerzos en las esquinas de las aberturas o a la incompatibilidad de las propiedades mecánicas del adobe y los dinteles.</p> | |

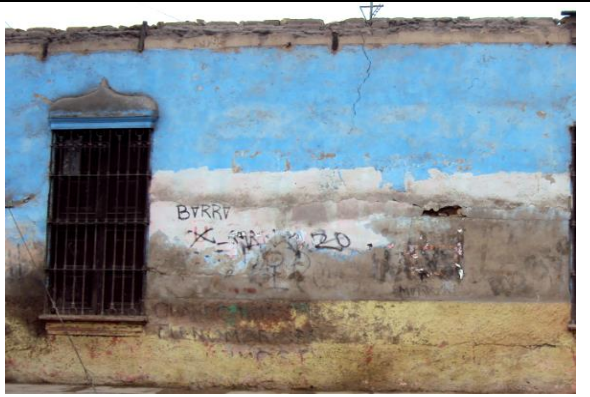
| <p>Grietas</p> | <p>Se trata de rajaduras verticales que se producen en los muros ante la fuerza que se ejerce directamente sobre ellos. Se observan hendiduras verticales originadas en la parte superior del muro, en el encuentro entre este y las piezas de madera que conforman la estructura de cubierta. Este daño aparece generalmente cuando no existe una cadena perimetral que reciba la carga de la cubierta en el encuentro con los muros. En el caso de la imagen, la grieta estaría originada por este último caso, ya que ese tramo de muro es uno de los remanentes de la estructura colapsada.</p> | |

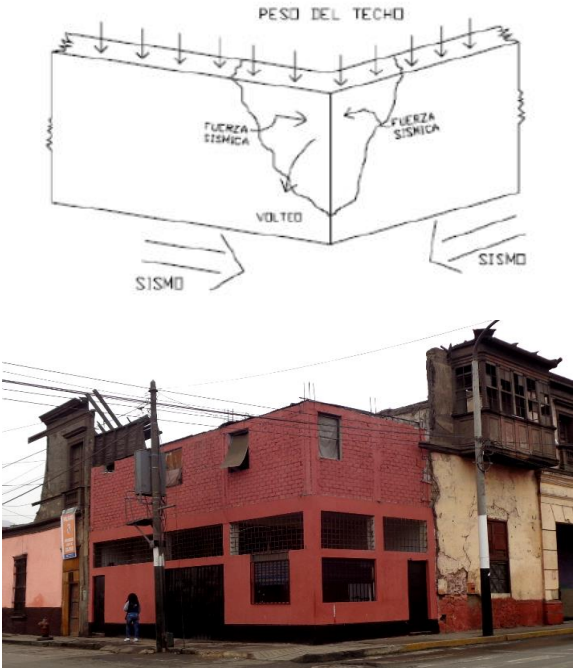
| <p>Pérdidas volumétricas</p> | <p>Las grietas comienzan en la parte superior del muro y se propagan en forma inclinada aislando un triángulo superior del muro, el cual colapsa por una combinación de fuerza cortante en ambos muros ortogonales y el efecto de la carga vertical. La pérdida volumétrica ocurre cuando se produce la deformación del muro ante la falta de amarre entre dos planos y sus elementos. En el caso de las pérdidas volumétricas en la quinta, estas han ocurrido en casi todo el segundo nivel, en la esquina del predio y al centro lateral del mismo. Precisamente por la falta de amarre entres los planos verticales que quedan, por causa de los anteriores derrumbes, es latente la pérdida volumétrica de todo el remanente del segundo nivel y los muros perimetrales del monumento.</p> | |

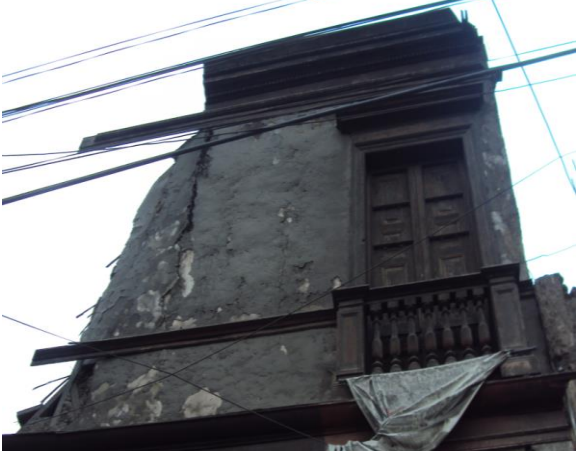
| <p>Smog o suciedad</p> | <p>Corresponde a un proceso patológico de origen físico, que comienza su acción degradadora desde la misma construcción, como un proceso de degradación química. La contaminación atmosférica o smog es responsable de desencadenar o acelerar procesos de deterioro de muy lento avance pero que atentan seriamente –y especialmente– las fachadas. Agentes contaminantes como los compuestos de azufre o los nitrogenados, terminan ocasionando costras que hasta retienen la humedad en su interior (Zanni, 2005).</p> | |

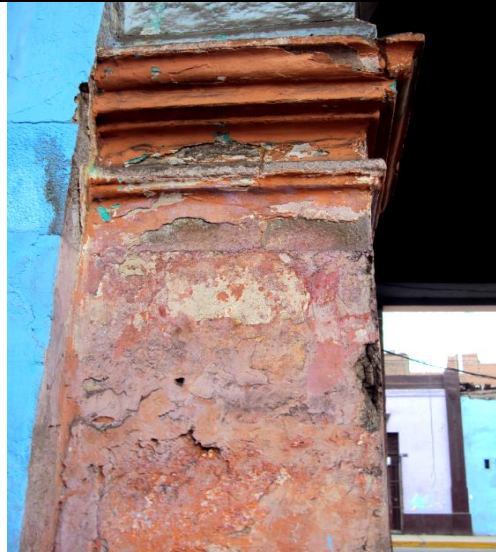
| Arcos | | |
|---|---|---|
| Erosión | (similar al anterior) | |

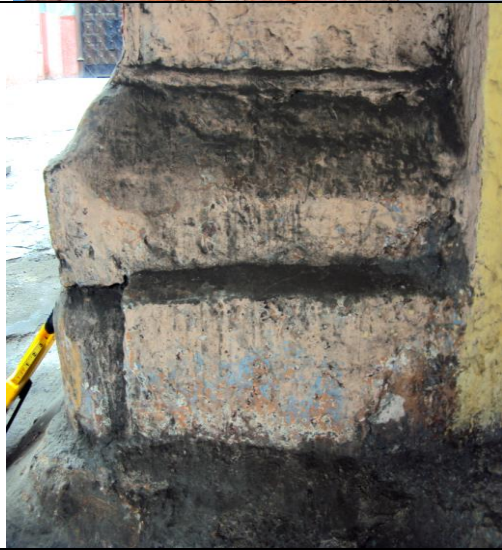
| Arcos | | |
|---|---|---|
| Formación de pátinas | <p>Son delgadas películas a manera de costras superficiales, que a su vez pueden ser de suciedad, cromáticas o biogénicas. En el caso de la piedra en los arcos, estas son pátinas de envejecimiento y suciedad. En el primer caso, son causadas por el propio paso del tiempo y exposición a la intemperie y en el segundo caso, son causadas por el ennegrecimiento causado por contaminación ambiental inducida por los hollines residuales dejados por el smog.</p> | |

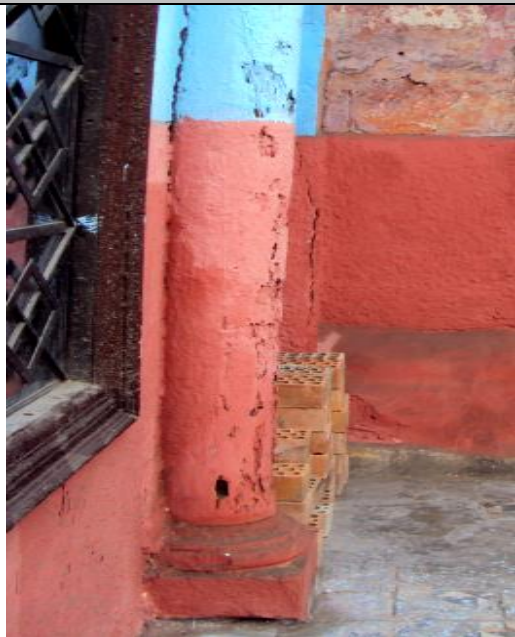
| Columnas | | |
|---|---|---|
| Ataque biótico<br>(insectos) | <p>La madera es un material muy susceptible de alteración por agentes biológicos y microbiológicos. El ataque biológico ocurre en diferentes partes de la pared celular, dependiendo del tipo de organismo agresor y de sus características metabólicas. En el caso de la patología identificada en las columnas de madera de pino, se trata de un ataque por insecto de ciclo larvario como los lepidópteros (carcoma y polilla). (Zanni, 2005). Este suele aparecer en zonas húmedas, ligada muchas veces a procesos previos de pudrición, observándose al descubrir los elementos afectados pequeños orificios de 2 a 3 mm, característica que diferencia a otro tipo de ataque biótico.</p> | |

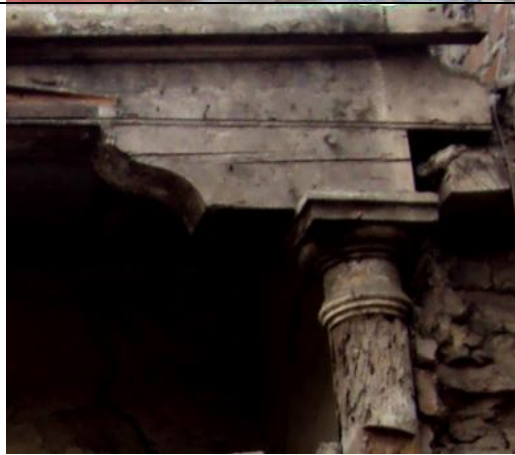
| Columnas | | |
|---|---|---|
| Envejecimiento de la madera | <p>La madera expuesta al medio ambiente, está sometida a la acción simultánea o independiente de cambios de temperatura y humedad, acción de la luz visible u otras radiaciones. Estos factores actuando durante cierto tiempo, producen modificaciones que primero son solo superficiales, pero que luego se van profundizando en forma progresiva. Estas alteraciones incluyen cambios de coloración, irregularidades superficiales y deformaciones permanentes.</p> | |

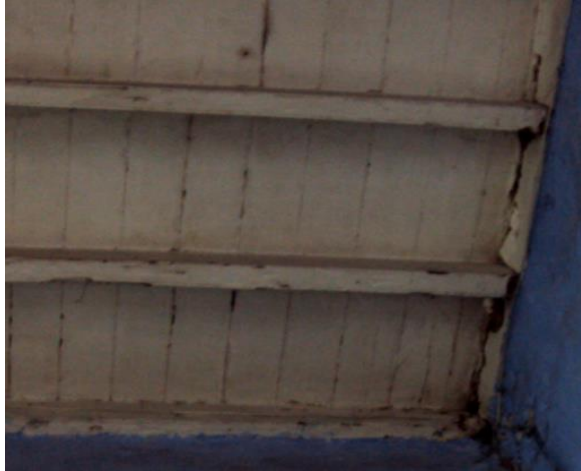
| Cubiertas de techo | | |
|---|---|---|
| Ataque biótico (hongos) | <p>Además de las anteriores patologías identificadas en la madera, se presenta un ataque biótico adicional que genera una pudrición fibrosa ocasionada por hongos xilófagos. Los hongos de pudrición blanca (como es el caso) se alimentan de la lignina, y no atacan la celulosa, llegando a crear cavidades llenas de residuos de celulosa. Se caracteriza por decolorar la madera y con su ataque, romper la madera en fibras, por lo que a veces se les denomina también hongos de pudrición fibrosa. Estas especies necesitan de un 40% de la humedad del sustrato para vivir, por lo que necesitan un ambiente húmedo apropiado para poder desarrollarse. (Zanni, 2005).</p> | |

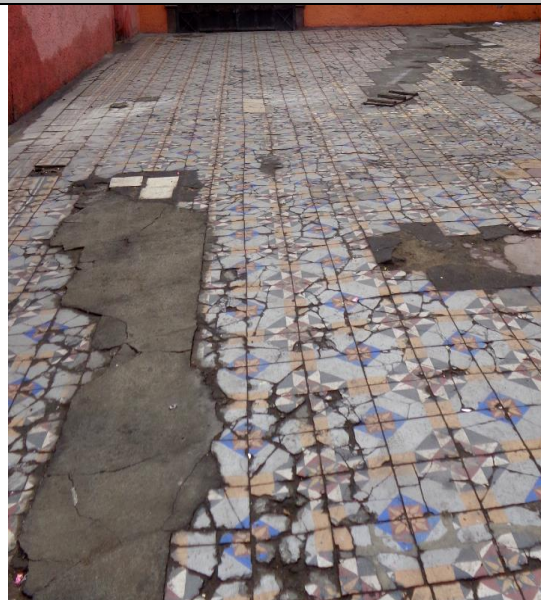
| Acabados | | |
|---|---|---|
| Erosión en pavimento | <p>La erosión del material en este caso es la pérdida superficial debido tanto a las acciones mecánicas que actúan sobre este (golpes, desgaste por el uso, limpieza, etc) y también a acciones externas como el asentamiento diferencial y la humedad por filtración. Por causa de este último factor, se han perdido buena parte de las baldosas y han sido reemplazadas por una pasta de concreto para sellar las tuberías. En este caso, la erosión del acabado responde a una suma de estos agentes, incidiendo principalmente, en el desgaste sin realizar un adecuado mantenimiento.</p> | |

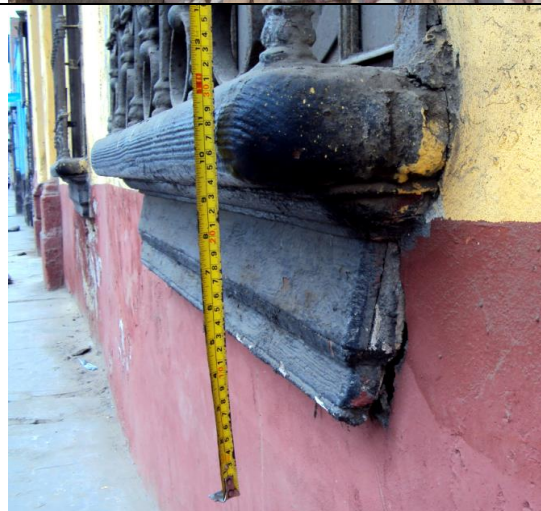
| Acabados | | |
|---|---|---|
| Desvinculación de piezas | <p>Corresponde a la separación de una o varias de las piezas de madera instaladas en el contorno de un vano y el muro que contiene dicho vano. Ocurre por las deformaciones que sufre la zona afectada ante sollicitaciones mecánicas como los sismos o fuerzas externas, cuando existe una diferencia de rigidez entre el marco de madera y el muro. Otro factor causante de la desvinculación de las piezas es la humedad, que puede causar cambios de dimensión en los elementos desenchajando la unión precisa que habría entre ellos, como es el caso de lo que ocurre en los vanos de la segunda fachada.</p> | |

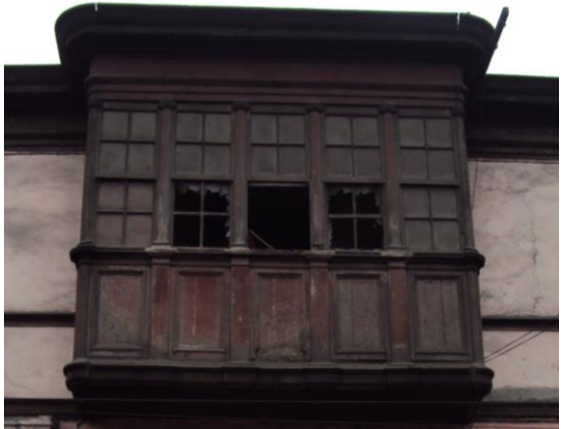
| <p>Ataque biótico<br/>y envejeci-<br/>miento de la madera</p> | <p>(similar a los anteriores)</p> | |

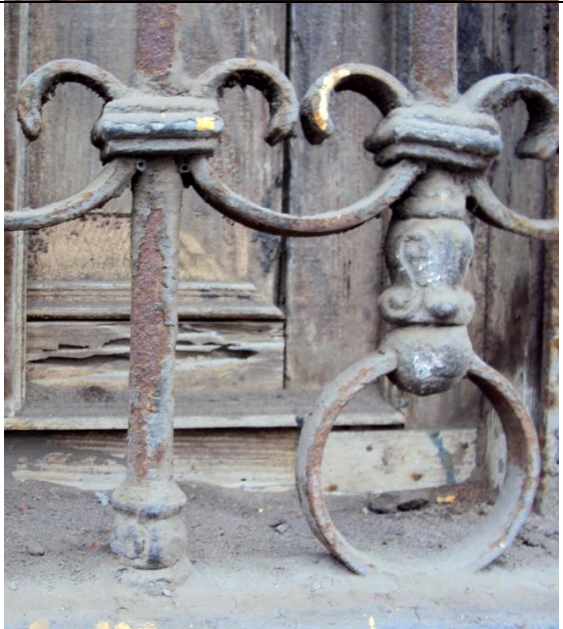
| <p>Corrosión</p> | <p>Puede entenderse a la corrosión como la destrucción o deterioro químico o electroquímico de un metal, por reacción con el medio que lo rodea. Al principio, cuando el acero no protegido entra en contacto con el oxígeno del aire, da lugar a la formación de una capa superficial de óxido de color pardo amarillento, de poca profundidad, que al ser raspada o lijada permite ver debajo el color gris del metal. A medida que continúa la exposición al oxígeno, aumenta el proceso de oxidación, formando una película de mayor espesor, de remoción dificultosa cuyo color es marrón rojizo más oscuro, denominado óxido férrico. La amenaza de esta patología se encuentra en que con el avance del proceso, se pueda llegar a la defoliación del metal, tornado el material a un estado friable. (Zanni, 2005).</p> | |

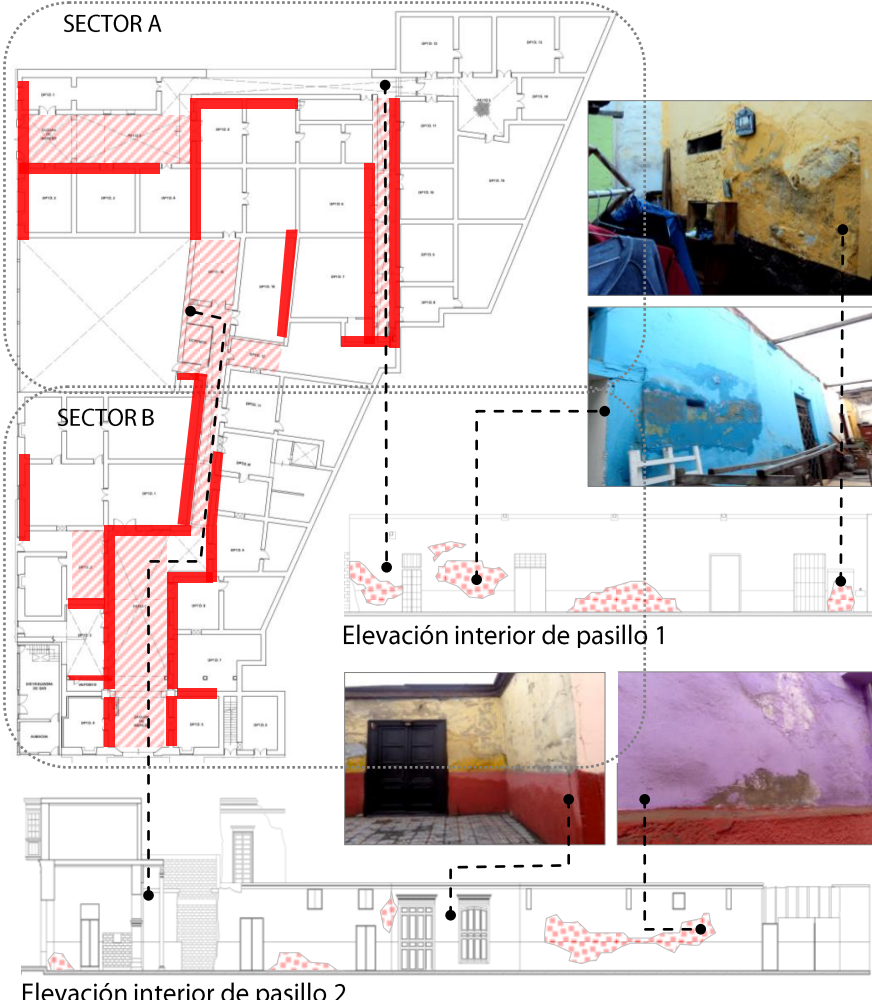
| <b>Localización:</b> | En muros y suelo donde existen instalaciones sanitarias adaptadas. | <b>Ubicación en plano:</b> |
| <b>Descripción:</b> | Este tipo de humedades aparece tanto en la parte inferior como central de los muros, debido al principio de capilaridad, que ocasiona que las filtraciones ocurridas en las instalaciones sanitarias adaptadas a la estructura antigua, pueda ascender hacia los muros desde el nivel del terreno natural. | |
| <b>Causas:</b> | <p><u>Directas:</u> Instalaciones sanitarias clandestinas y construidas espontáneamente, aunado a un débil sistema de cimentación.</p> <p><u>Indirectas:</u> La humedad propia del sector que en los meses de invierno, incrementa el ambiente favorable para el desarrollo de ataques bióticos, al haber una mayor presencia de agua y una menor evaporación.</p> <p><u>Posible evolución:</u> Actuación inmediata. De no actuar, los sectores afectados presentarán más humedad e irán apareciendo más lesiones relacionadas directamente con las humedades como los desprendimientos.</p> | |

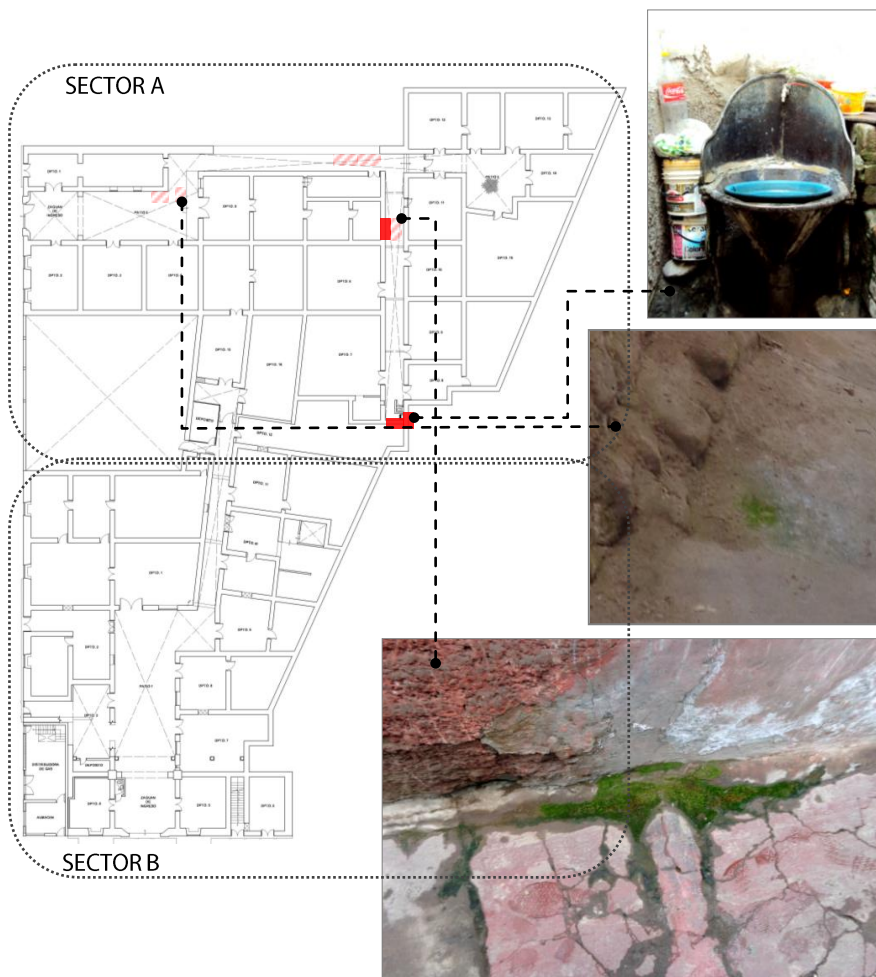
| <b>Localización:</b> | En muros y suelo donde existen instalaciones sanitarias adaptadas | <b>Ubicación en plano:</b> |
| <b>Descripción:</b> | El ataque biológico de microorganismos de tipo vegetal (liquen), se llega a presentar en ambientes húmedos, especialmente donde existe acumulación de aguas o falta de mantenimiento y limpieza. Es decir, esta lesión se origina por la patología anterior que por su ambiente creado en humedad, favorece la aparición de este tipo de ataque. | |
| <b>Causas:</b> | <p><u>Directas:</u> IISS y grifería en mal estado.</p> <p><u>Indirectas:</u> La humedad propia del sector aunado al nulo mantenimiento que se realiza en el edificio, ante la acumulación de aguas.</p> <p><u>Posible evolución:</u> Actuación moderada. De no actuar, los muros pueden presentar mayor crecimiento de los microorganismos e irán apareciendo más lesiones relacionadas directamente con las humedades como los desprendimientos.</p> | |

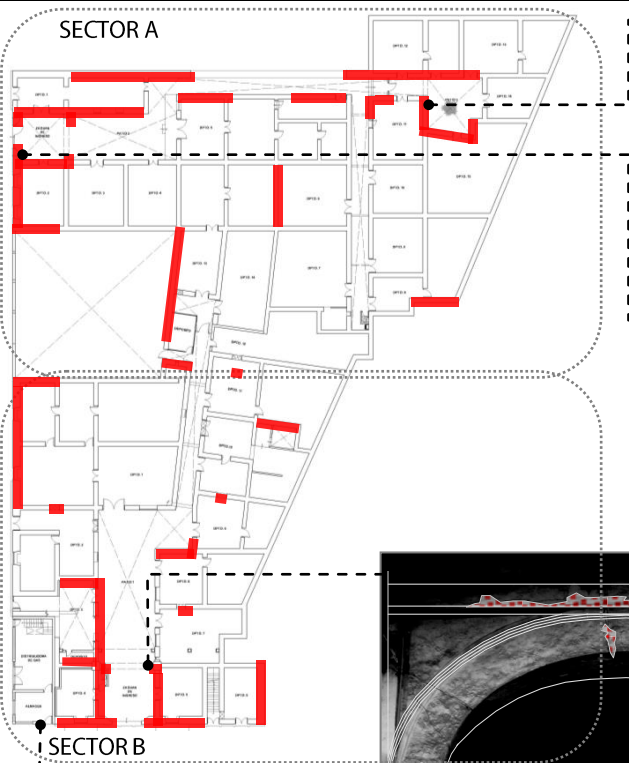
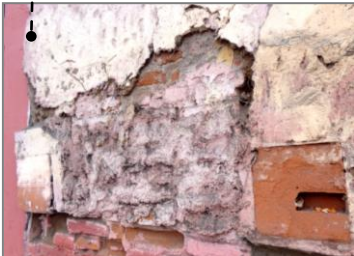
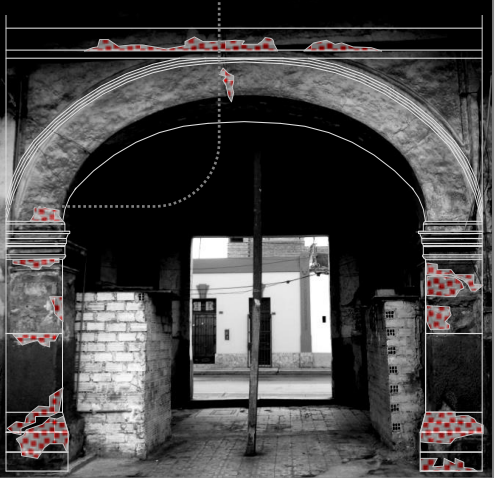
| <b>Localización:</b> | En muros y ornamentos interiores | <b>Ubicación en plano:</b> |
| <b>Descripción:</b> | Cuando los revoques presentan desmoronamiento del muro por erosión, los hace susceptibles a deteriorarse por diversos factores tanto físicos como mecánicos. Esto se denota debido a una alteración en la forma del muro, tanto en apariencia como en las características físicas, con agrietamientos y pérdidas de material. | |
| <b>Causas:</b> | <p><u>Directas:</u> Falta de mantenimiento y pobre contenido de cal en los revoques, que favorece la pérdida del enlucido ante cargas verticales como los sismos. Resane directo con materiales no compatibles como el concreto o pinturas plásticas.</p> <p><u>Indirectas:</u> La humedad del ambiente, las lluvias de invierno y el propio paso del tiempo que favorece el reblandecimiento del muro.</p> <p><u>Posible evolución:</u> Actuación inmediata. De no actuar, los sectores afectados presentarán mayor desprendimiento e irán apareciendo lesiones como la disminución de la sección neta del muro, reduciendo su resistencia al corte y a cargas verticales.</p> | |

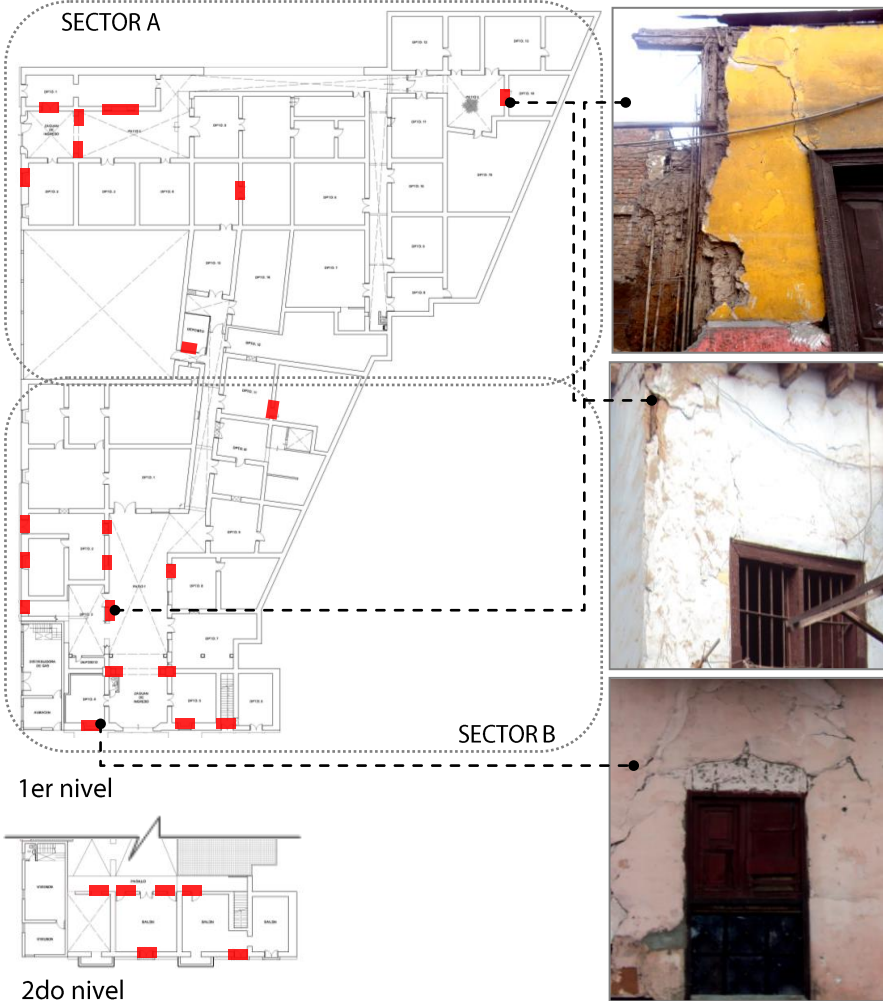
| <b>Localización:</b> | En paramentos verticales con concentración de esfuerzos de tracción | <b>Ubicación en plano:</b> |
| <b>Descripción:</b> | Corresponde a las típicas fisuras que se producen a partir de las esquinas en los vanos de puertas y ventanas, donde existe concentración de esfuerzos de tracción en el plano del muro y que posteriormente pueden formar fisuras en forma de "x". | <p>El diagrama de planta muestra un edificio con dos sectores, A y B, delimitados por líneas punteadas. En el Sector A, se indican varias fisuras con flechas rojas en los muros de las habitaciones. En el Sector B, se indican fisuras en los muros de las habitaciones y en el muro exterior. Se incluyen tres fotografías de detalle: la superior muestra una fisura en un muro de color amarillo; la intermedia muestra una fisura en un muro de color blanco; la inferior muestra una fisura en un muro de color rojo. Las fotografías están etiquetadas con '1er nivel' y '2do nivel'.</p> |
| <b>Causas:</b> | <p><u>Directas:</u> Daños causados por la acción y concentración de fuerzas cortantes en el plano del muro, como sismos o asentamientos.</p> <p><u>Indirectas:</u> Incompatibilidad de las propiedades mecánicas entre el adobe y el material de los dinteles.</p> <p><u>Posible evolución:</u> Actuación inmediata. De no actuar, los muros pueden terminar cediendo por la rotura hasta el colapso.</p> | |

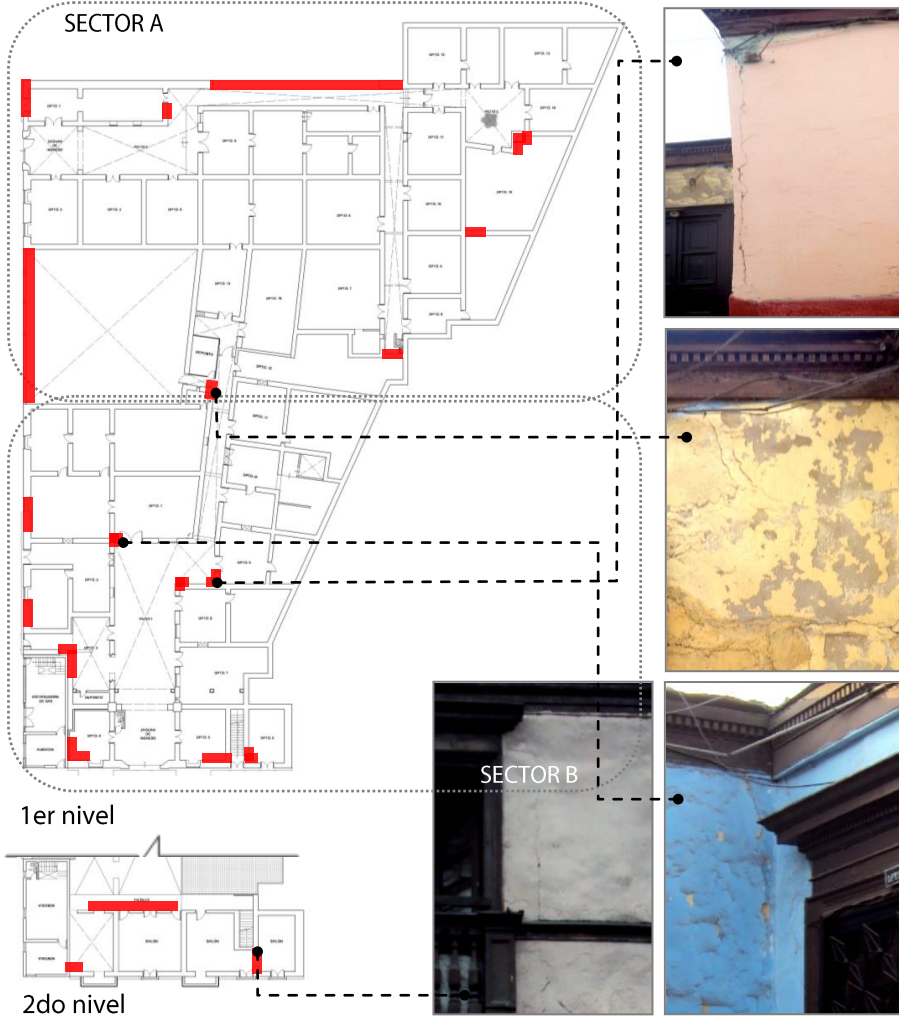
| <b>Localización:</b> | En paramentos verticales no portantes o libres | <b>Ubicación en plano:</b> |
| <b>Descripción:</b> | Corresponde a las grietas que se producen en los muros ante una fuerza perpendicular al plano del muro, generando que los muros se comporten independientemente unos de otros, formando grietas verticales generalmente en las esquinas superiores que se propagan hacia abajo, aislando los muros y produciendo el colapso o volteo fuera del plano. Los muros no portantes, libres o de fachada son los más vulnerables a este tipo de falla. | |
| <b>Causas:</b> | <p><u>Directas:</u> Daños causados por fuerzas perpendiculares al plano del muro, como los sismos de regular intensidad.</p> <p><u>Indirectas:</u> Daños causados por la fuerza que ejerce el techo sobre el muro, ante la ausencia de una cadena perimetral que reciba la carga de la cubierta en el encuentro con los muros.</p> <p><u>Posible evolución:</u> Actuación inmediata. De no actuar, los muros pueden terminar cediendo por la rotura hasta el colapso o volteo fuera del plano, como ya ha sucedido en otros sectores.</p> | |

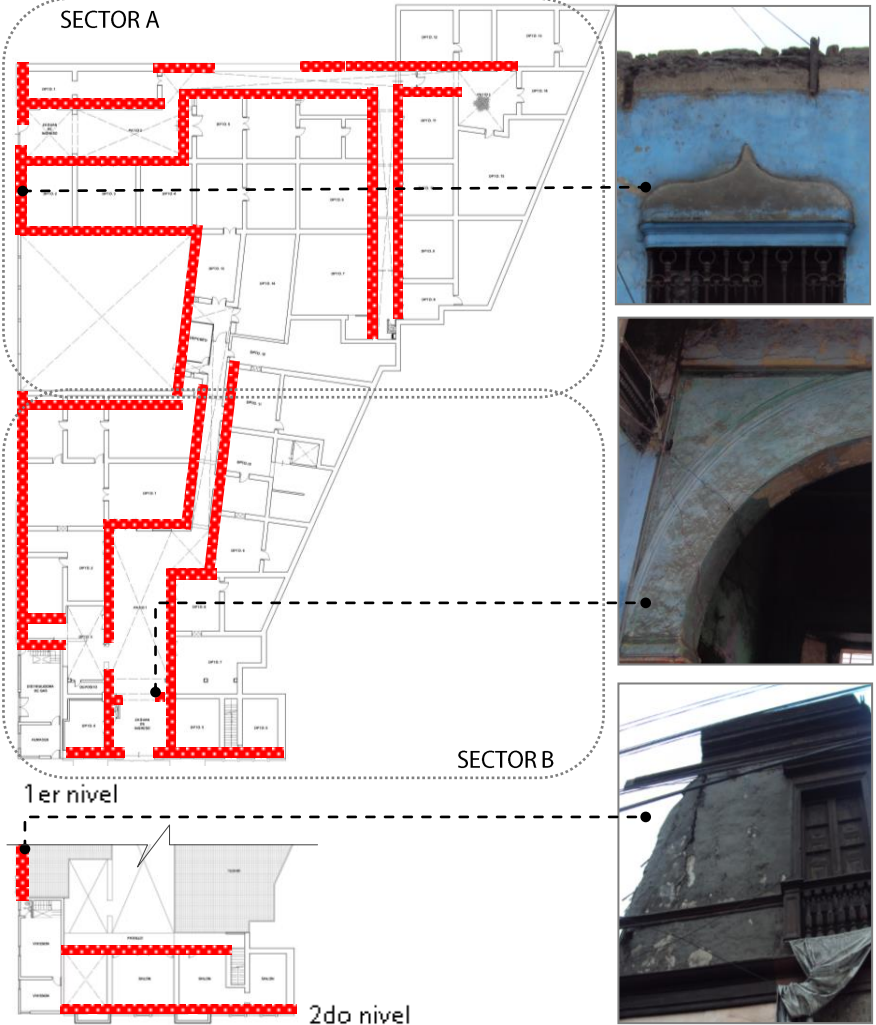
| <b>Localización:</b> | Generalizado en fachadas y paramentos públicos | <b>Ubicación en plano:</b> |
| <b>Descripción:</b> | Corresponde a un proceso patológico de origen físico, que comienza su acción degradadora desde la misma construcción, como un proceso de degradación química sobre los paramentos expuestos, principalmente en las fachadas. | |
| <b>Causas:</b> | <p><u>Directas:</u> La falta de mantenimiento y limpieza, aunado al smog que contienen compuestos de azufre o nitrogenados que terminan ocasionando costras que favorecen la retención de la humedad en el muro.</p> <p><u>Indirectas:</u> Antigüedad de la estructura.</p> <p><u>Posible evolución:</u> Actuación moderada. De no actuar, los agentes contaminantes pueden desencadenar o acelerar los procesos de deterioro de muy lento avance pero que atentan seriamente los muros.</p> | |

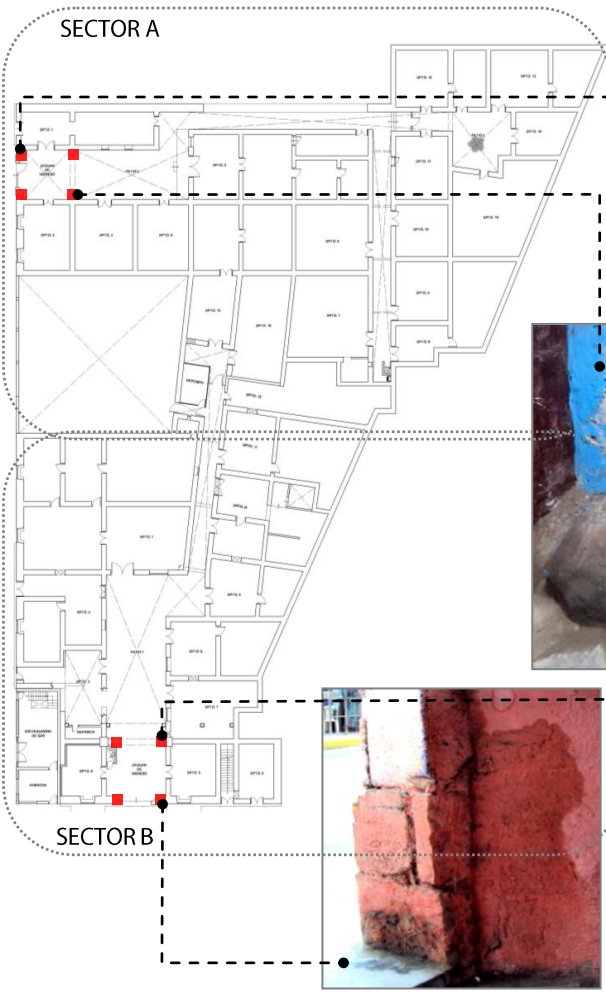
| <b>Descripción:</b> | Son delgadas películas superficiales que se forman sobre la piedra por diversas causas. Se trata de una modificación superficial del material que no implica necesariamente procesos de deterioro. Pueden tratarse de pátinas de envejecimiento, suciedad, cromáticas o biogénicas. En el caso de la piedra en el edificio, por sus características superficiales, se trata de pátinas de envejecimiento y suciedad. | |
| <b>Causas:</b> | <p><u>Directas:</u> Causadas por el propio paso del tiempo, exposición a la intemperie y el ennegrecimiento causado por contaminación ambiental inducida por los hollines residuales dejados por el smog.</p> <p><u>Indirectas:</u> Antigüedad y nulo mantenimiento de la estructura.</p> <p><u>Posible evolución:</u> No es necesaria una actuación inmediata en la mayoría de casos, ya que solo afecta al aspecto estético de los ornamentos.</p> | |

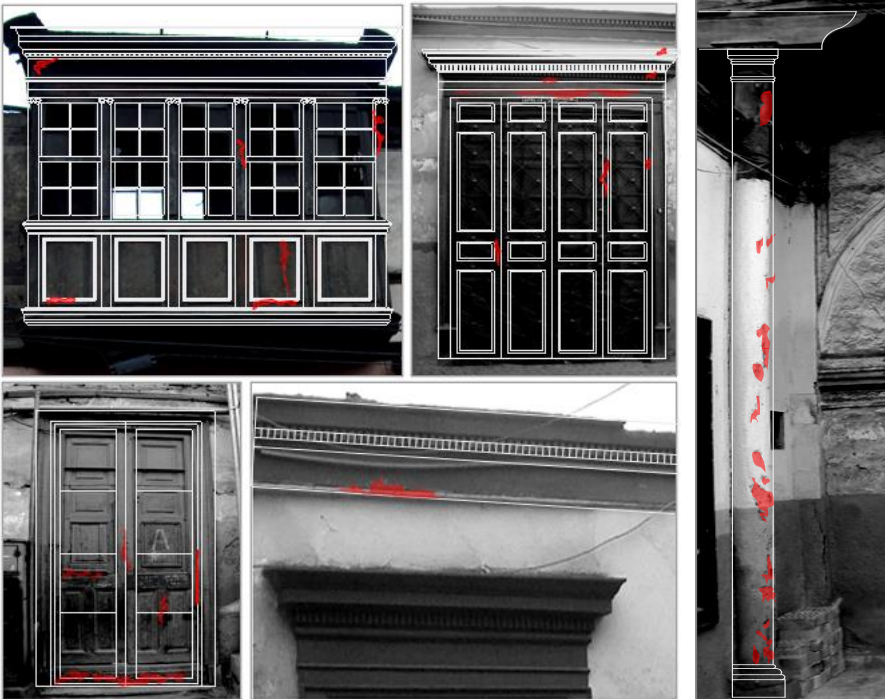
| <b>Pre-diagnosis:</b> | Patología con peligro estructural. Puede afectar gravemente la estructura, si la desintegración de los materiales estructurales continúa su proceso de destrucción. | |
| | | <p>Ubicación en distintos ambientes:</p> <div style="display: flex; justify-content: space-around;"> <div style="text-align: center;"> <p>Escaleras</p> </div> <div style="text-align: center;"> <p>Tabiques prefabricados</p> </div> <div style="text-align: center;"> <p>Viguetas de madera</p> </div> </div> |

| <b>Propuesta de intervención:</b> | <p><u>Reparación de la lesión:</u> En el diagnóstico de la estructura se deducen las medidas que deberán adoptarse para recuperar la seguridad y estabilidad en el caso que se hayan perdido. En este caso, se procederá con la sustitución de piezas cuyo estado sea irrecuperable. Cuando el ataque sea controlado, es preciso recurrir a un tratamiento con carácter curativo que consiste en introducir productos químicos en la madera con el objetivo de eliminar la presencia de los agentes degradadores, e impedir a su vez, que puedan volver a atacar las piezas de madera.</p> | |

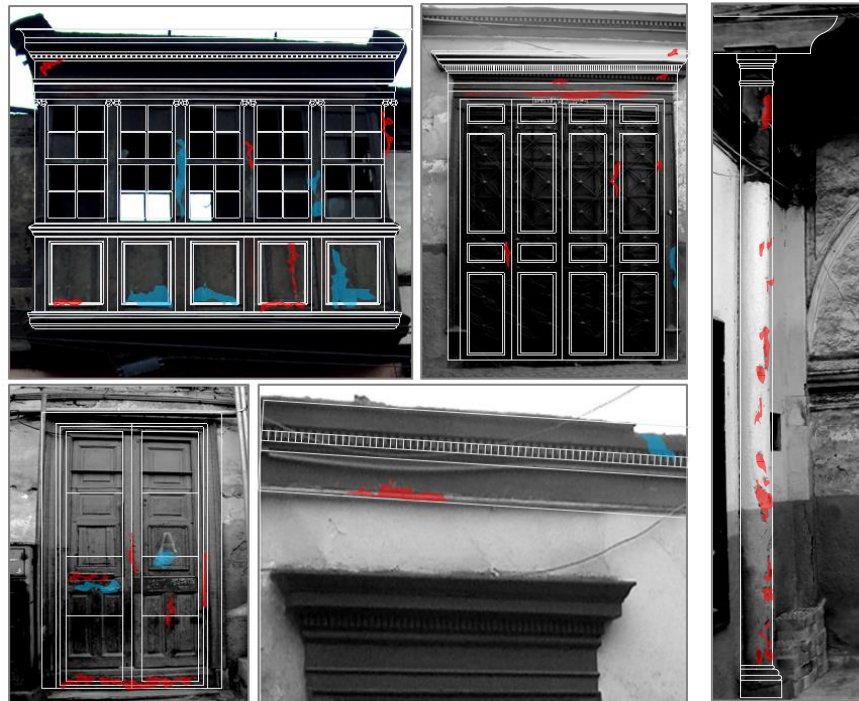
| <b>Descripción:</b> | El ataque biótico por hongos de pudrición (xilófagos), genera una pudrición fibrosa en la madera, en zonas en las que la humedad supera el 20%, de tal manera que lo habitual es encontrar daños por pudrición en las zonas que se encuentran en contacto con la fábrica que retiene la humedad. Los hongos de pudrición blanca se alimentan de la lignina, y no atacan la celulosa, llegando a crear cavidades llenas de residuos de celulosa. Se caracteriza por decolorar la madera y con su ataque, romper la madera en fibras. No son ataques que se generalicen o se extiendan a grandes superficies del edificio, sino que afectan a partes localizadas. | |
| <b>Causas:</b> | <p><u>Directas:</u> Lesión provocada por organismos vivos que habitan y se alimentan de la madera, perforando y por tanto ocasionado una pérdida de la masa de la madera.</p> <p><u>Indirectas:</u> El estado de conservación, antigüedad de la vivienda y nulo mantenimiento, genera las condiciones ambientales favorables para el desarrollo de la lesión.</p> <p><u>Posible evolución:</u> Actuar para eliminar el ataque, de lo contrario se puede agravar la pérdida de estabilidad de los elementos, hasta llegar a la destrucción de la madera.</p> | |

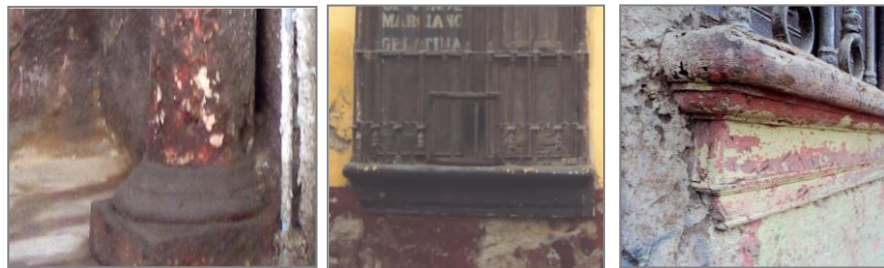
# Ficha de Patología - Nº 11

| <b>Lesión:</b> | Ataque biótico por hongos de pudrición | |
| <b>Pre-diagnosis:</b> | Patología con posible peligro estructural. Puede afectar gravemente la estructura, si la desintegración de los materiales estructurales continúa su proceso de destrucción. | |

| <b>Propuesta de intervención:</b> | <p><u>Reparación de la lesión:</u> Similar a la propuesta de la ficha Nº 10. En el caso de optar por el procedimiento de carácter curativo, se hará mediante un tratamiento en profundidad, mediante la colocación de implantes o la inyección de un protector fungicida a través de taladros.</p> <p><u>Reparación de la causa:</u> Identificar las zonas húmedas que favorecen la aparición de estos microorganismos y clausurar las tuberías adaptadas a las instalaciones antiguas. Proponer una nueva distribución de IISS.</p> | <p>Ubicación en distintos ambientes:</p> <div> <div>Columnas</div> <div>Ventanas exteriores</div> <div>Molduras de ventanas</div> </div> |

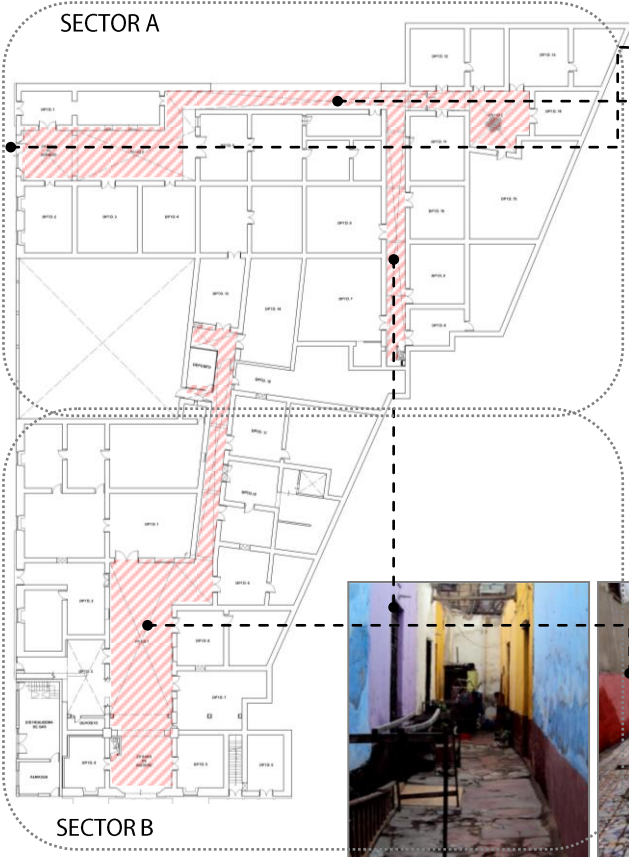
| <b>Descripción:</b> | La lesión por erosión de pavimentos se refleja en la pérdida superficial y desgaste hasta la fractura del material de acabado, llegando muchas veces a modificar el nivel de piso terminado por los desniveles creados. Esta lesión se puede dar debido tanto a acciones mecánicas como a factores externos propios del ambiente atmosférico. | |
| <b>Causas:</b> | <p><u>Directas:</u> Acciones mecánicas como golpes, desgaste por el uso, limpieza con productos inadecuados o elevado tránsito.</p> <p><u>Indirectas:</u> El asentamiento diferencial y la humedad por filtración, contribuyen en la fractura del material de acabado.</p> <p><u>Posible evolución:</u> Actuación moderada. Aunque a simple vista podría tratarse de una lesión que afecta el aspecto estético, el suelo podría esconder una falla por asentamiento diferencial que estaría poniendo en riesgo la estructura.</p> | |

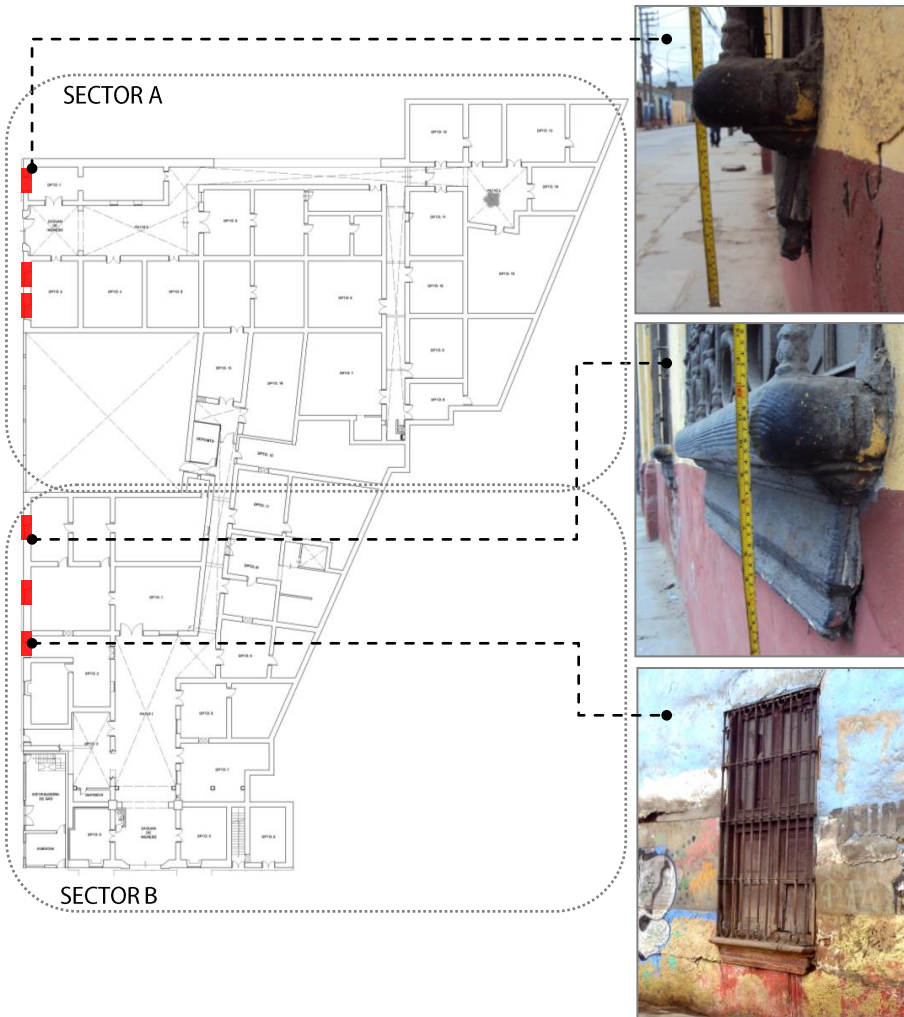
| <b>Descripción:</b> | La lesión corresponde a la separación de una o varias de las piezas de madera que conforman el marco de un vano y el muro que contiene dicho vano. Se caracteriza por la deformación que adquiere la pieza de madera hacia un eje distinto, generando una o varias aberturas de desprendimiento. | |
| <b>Causas:</b> | <p><u>Directas:</u> Deformaciones que sufre la zona afectada ante sollicitaciones mecánicas como los sismos o fuerzas externas, cuando existe una diferencia de rigidez entre el marco de madera y el muro.</p> <p><u>Indirectas:</u> La humedad y las condiciones atmosféricas, que puede causar cambios de dimensión en los elementos, desencajando la unión precisa que habría entre ellos.</p> <p><u>Posible evolución:</u> Es necesaria una actuación en la estructura del muro, ya que este condiciona la desvinculación de las piezas en su eje. La lesión puede favorecer el ingreso de microorganismos u otros factores de degradación hacia el interior, afectando otros paramentos.</p> | |

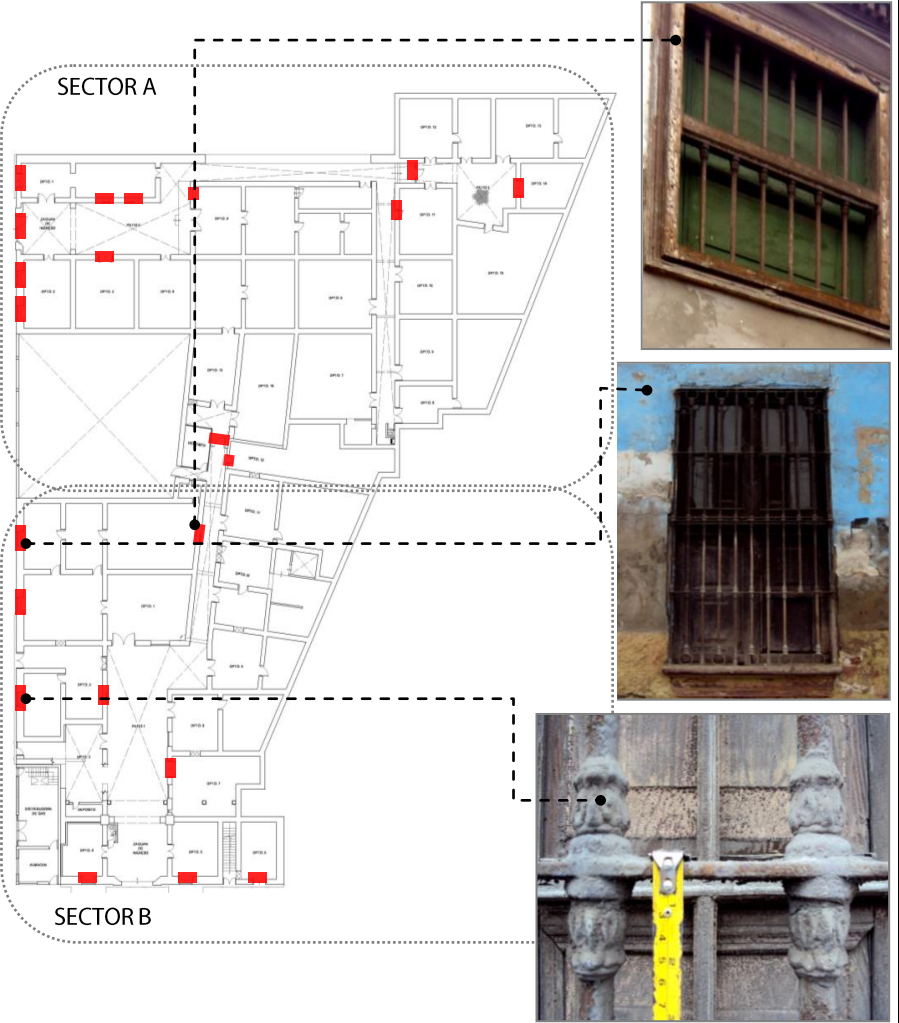
| Ficha de Patología - Nº 15 | | |
|---|---|---|
| <b>Descripción:</b> | La lesión corresponde al deterioro químico o electroquímico de un metal, por reacción con el medio que lo rodea. Al principio, cuando el acero no protegido entra en contacto con el oxígeno del aire, da lugar a la formación de una capa superficial de óxido de color pardo amarillento, que al ser raspada o lijada permite ver debajo el color gris del metal. A medida que continúa la exposición al oxígeno, aumenta el proceso de oxidación, formando una película de mayor espesor, de remoción dificultosa cuyo color es marrón rojizo más oscuro, denominado óxido férrico. | |
| <b>Causas:</b> | <p><u>Directas:</u> Las principales causas son la presencia de oxígeno del ambiente, del agua de lluvia y la nula protección del metal.</p> <p><u>Indirectas:</u> Antigüedad de la vivienda y mal estado de conservación.</p> <p><u>Posible evolución:</u> La amenaza de esta patología se encuentra en que con el avance del proceso corrosivo, se pueda llegar a la defoliación del metal, tornado el material a un estado friable y fácilmente desmenuzable ante la fricción producida por los dedos.</p> | |

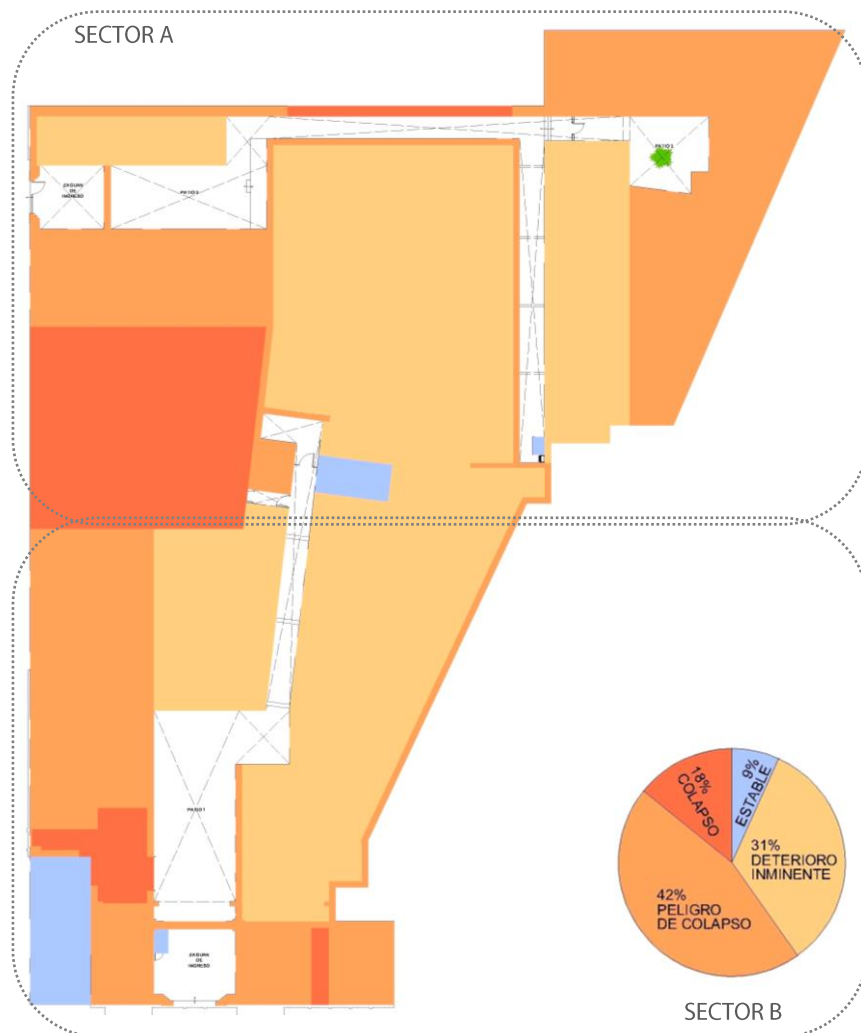
Figura 41: Estado de conservación de la quinta. Fuente: Elaboración propia.

El inmueble ha sido declarado inhabitable por INDECI, en diversas oportunidades. El último derrumbe tiene fecha en el año 2012, y se trata del ambiente colindante a la nueva edificación contemporánea en la esquina, que actualmente presenta un estado estructural estable. En esa ocurrencia, una familia tuvo que ser reubicada para evitar mayores pérdidas personales.
