**Restauración de la quinta Santa Teresita y su adaptación para Complejo de Uso  
Mixto en el Centro Histórico de Lima**

# TESIS

Presentada para optar el Título Profesional de Arquitecto

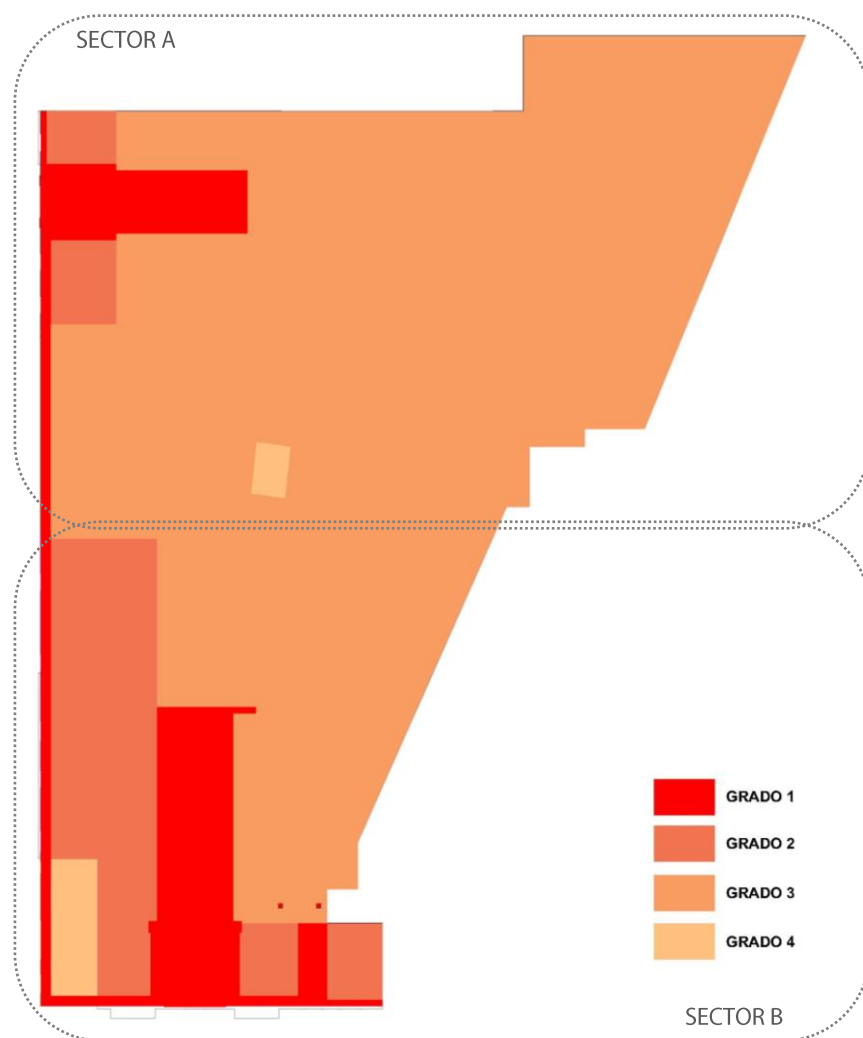
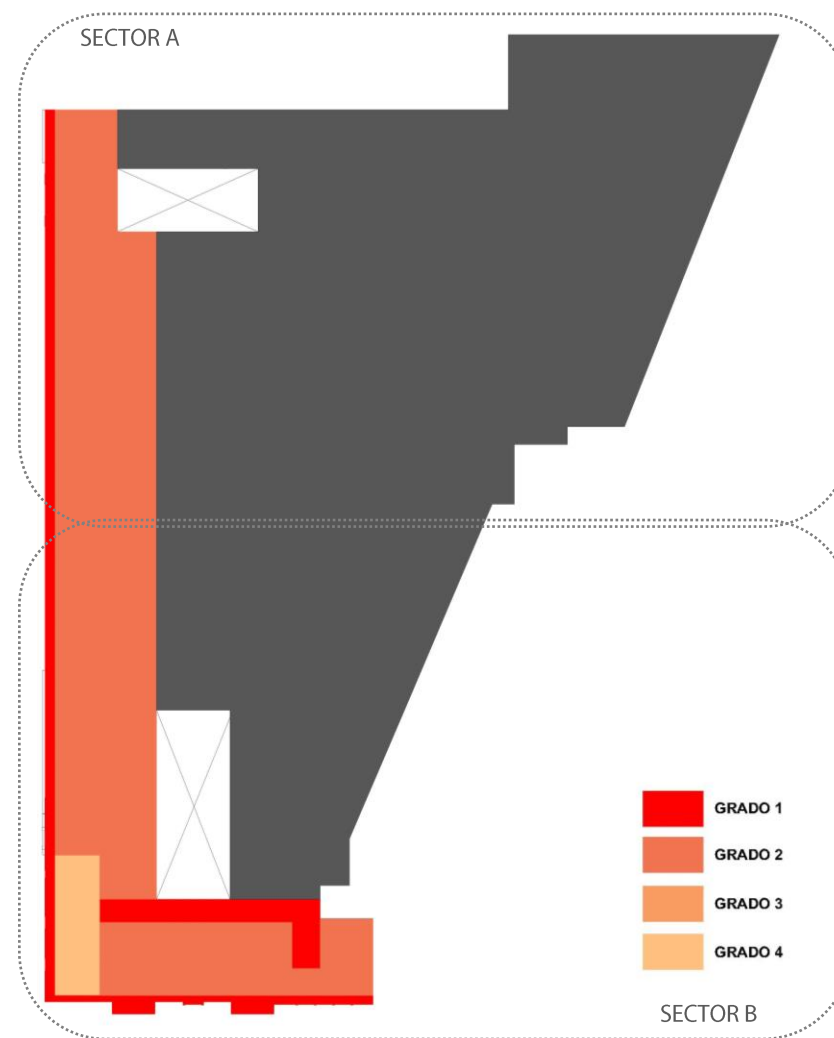
Figura 44: Determinación de los sectores de intervención.  
Fuente: Elaboración propia.

1º Nivel:

2º Nivel:

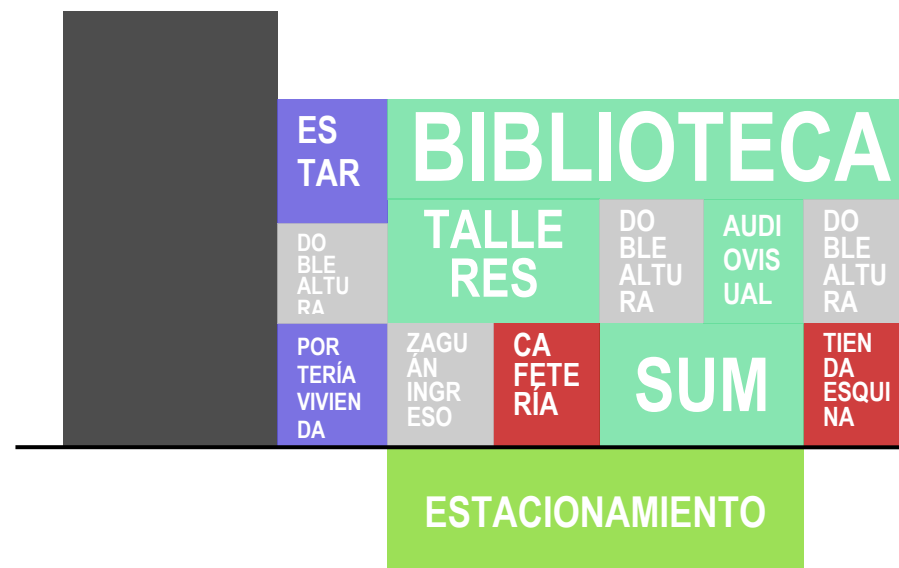
Zonificación en corte – Fachada Jr. Paíta

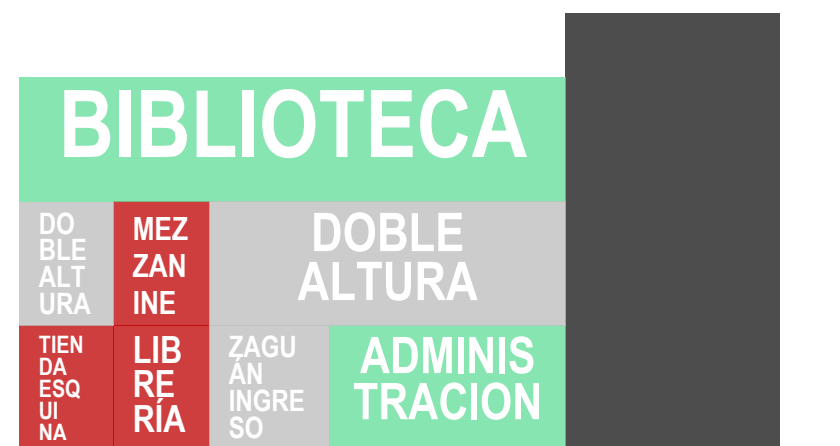
Zonificación en corte – Fachada Av. Pizarro

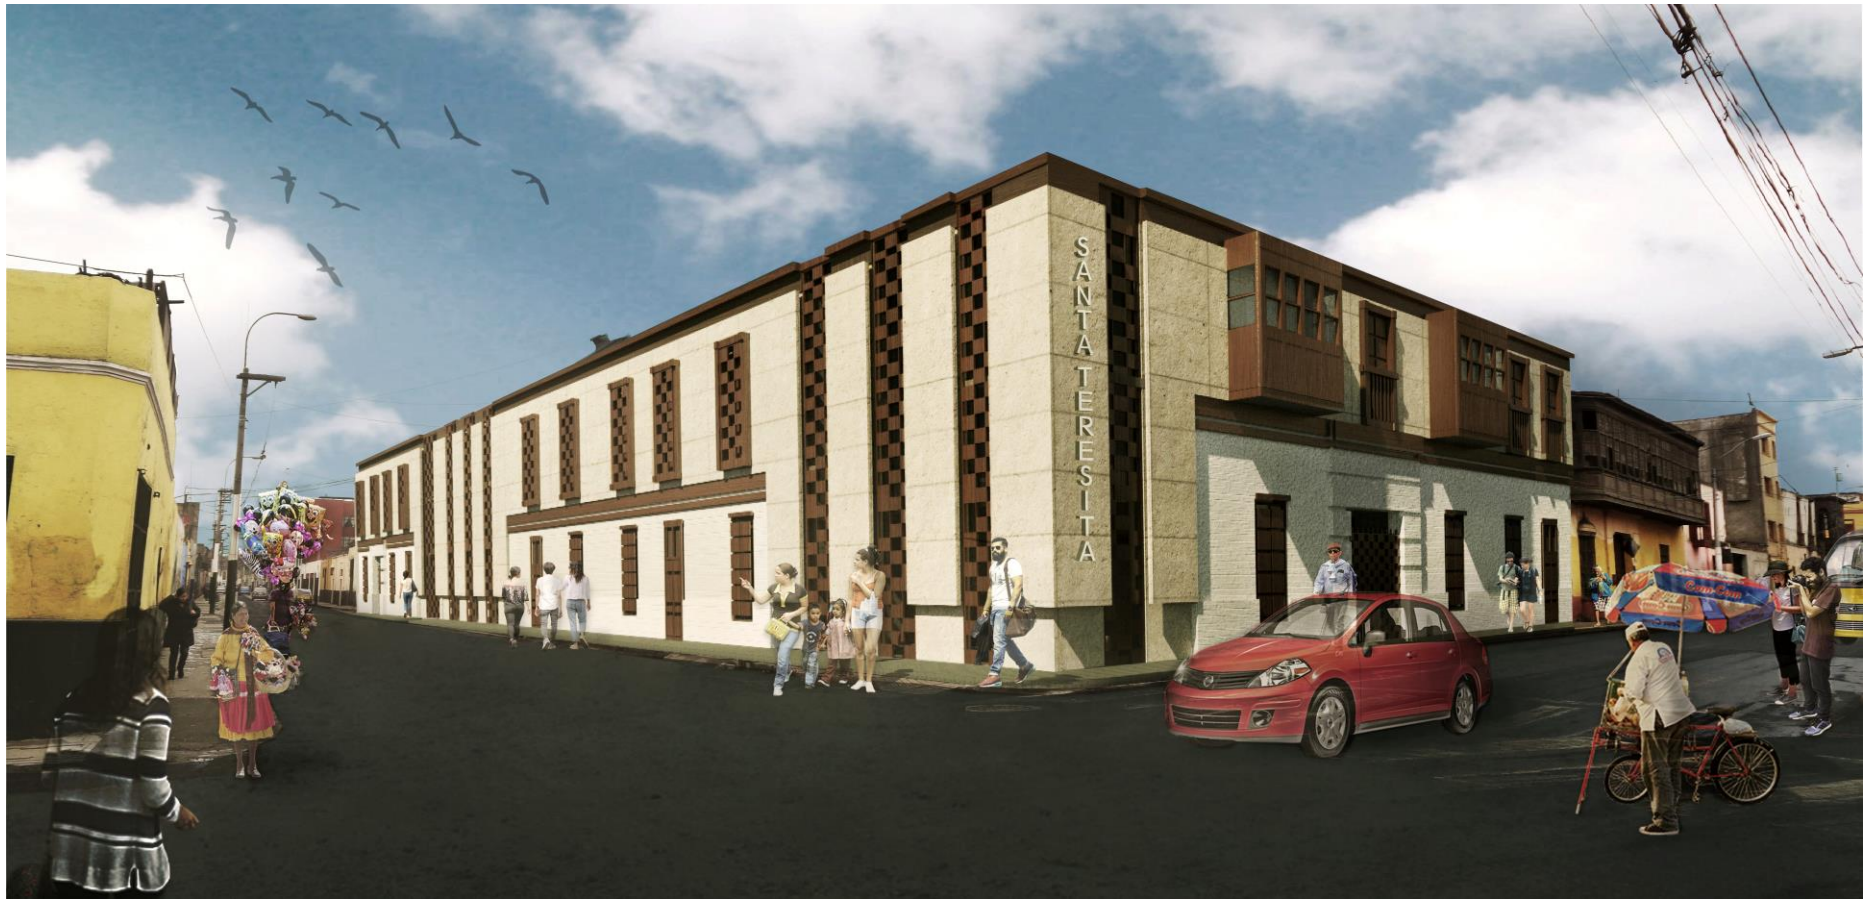
Figura 60: Fachada Principal (Esquina Av. Pizarro con Jr. Paita). Fuente: Elaboración propia.

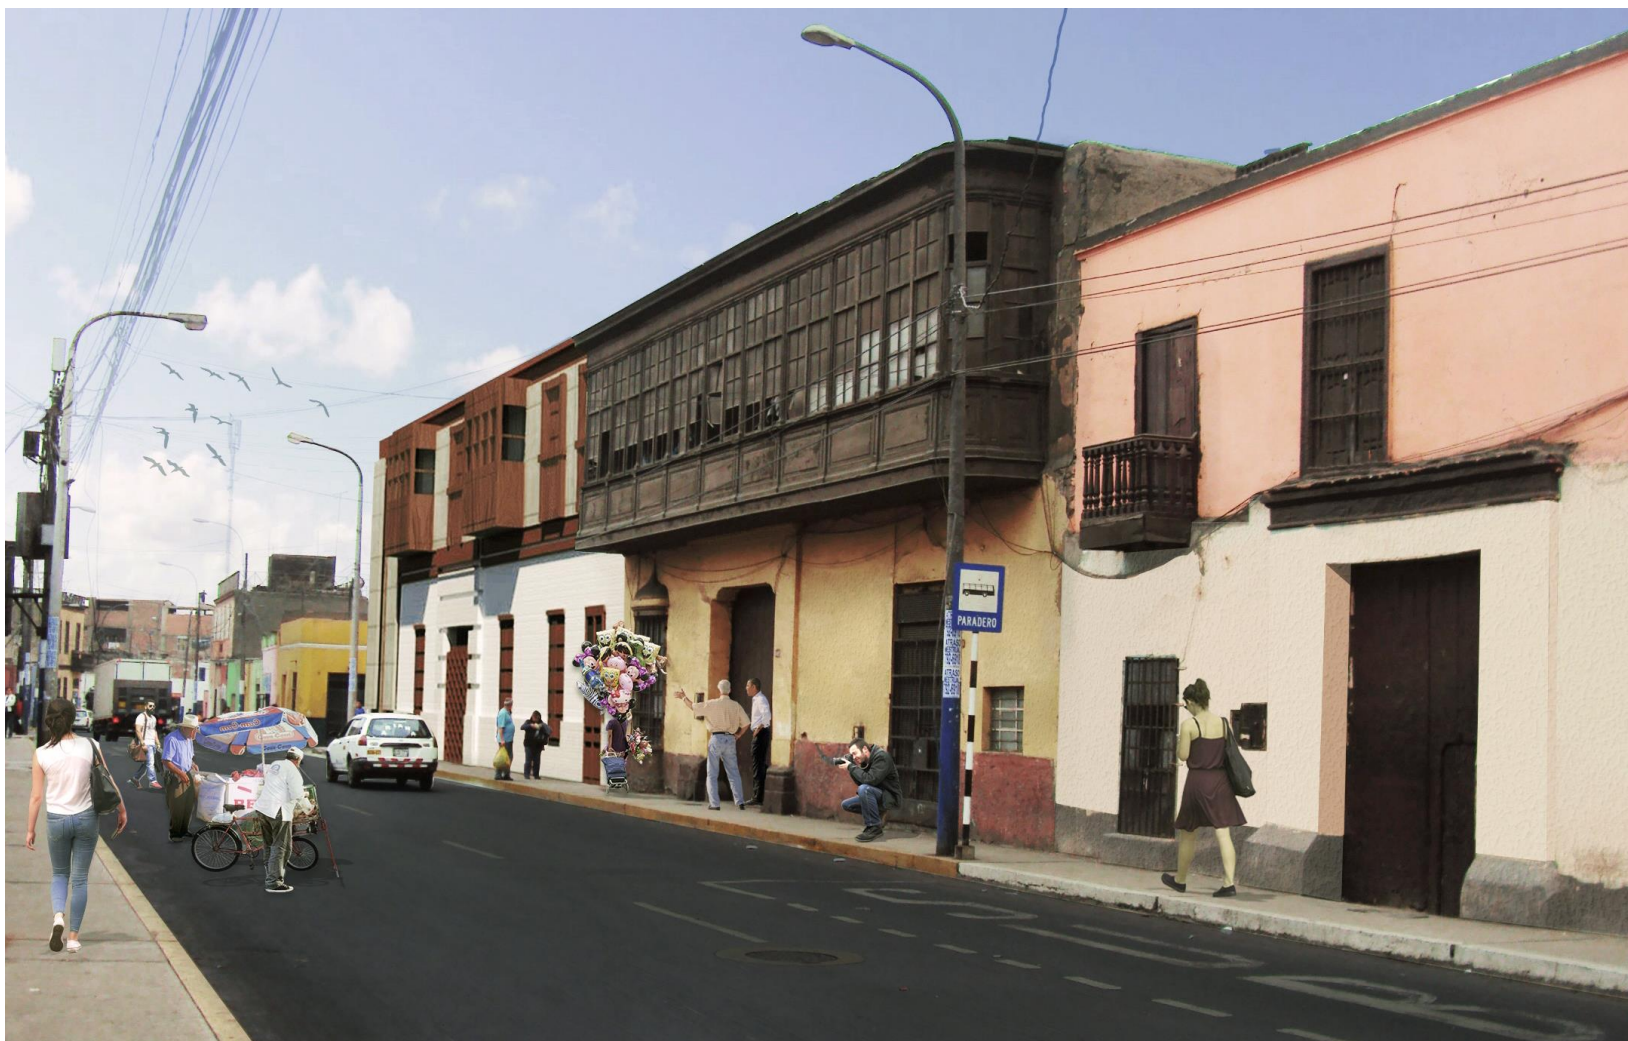
*Figura 61: Fachada Principal (Vista desde Av. Pizarro hacia esquina). Fuente: Elaboración propia.*

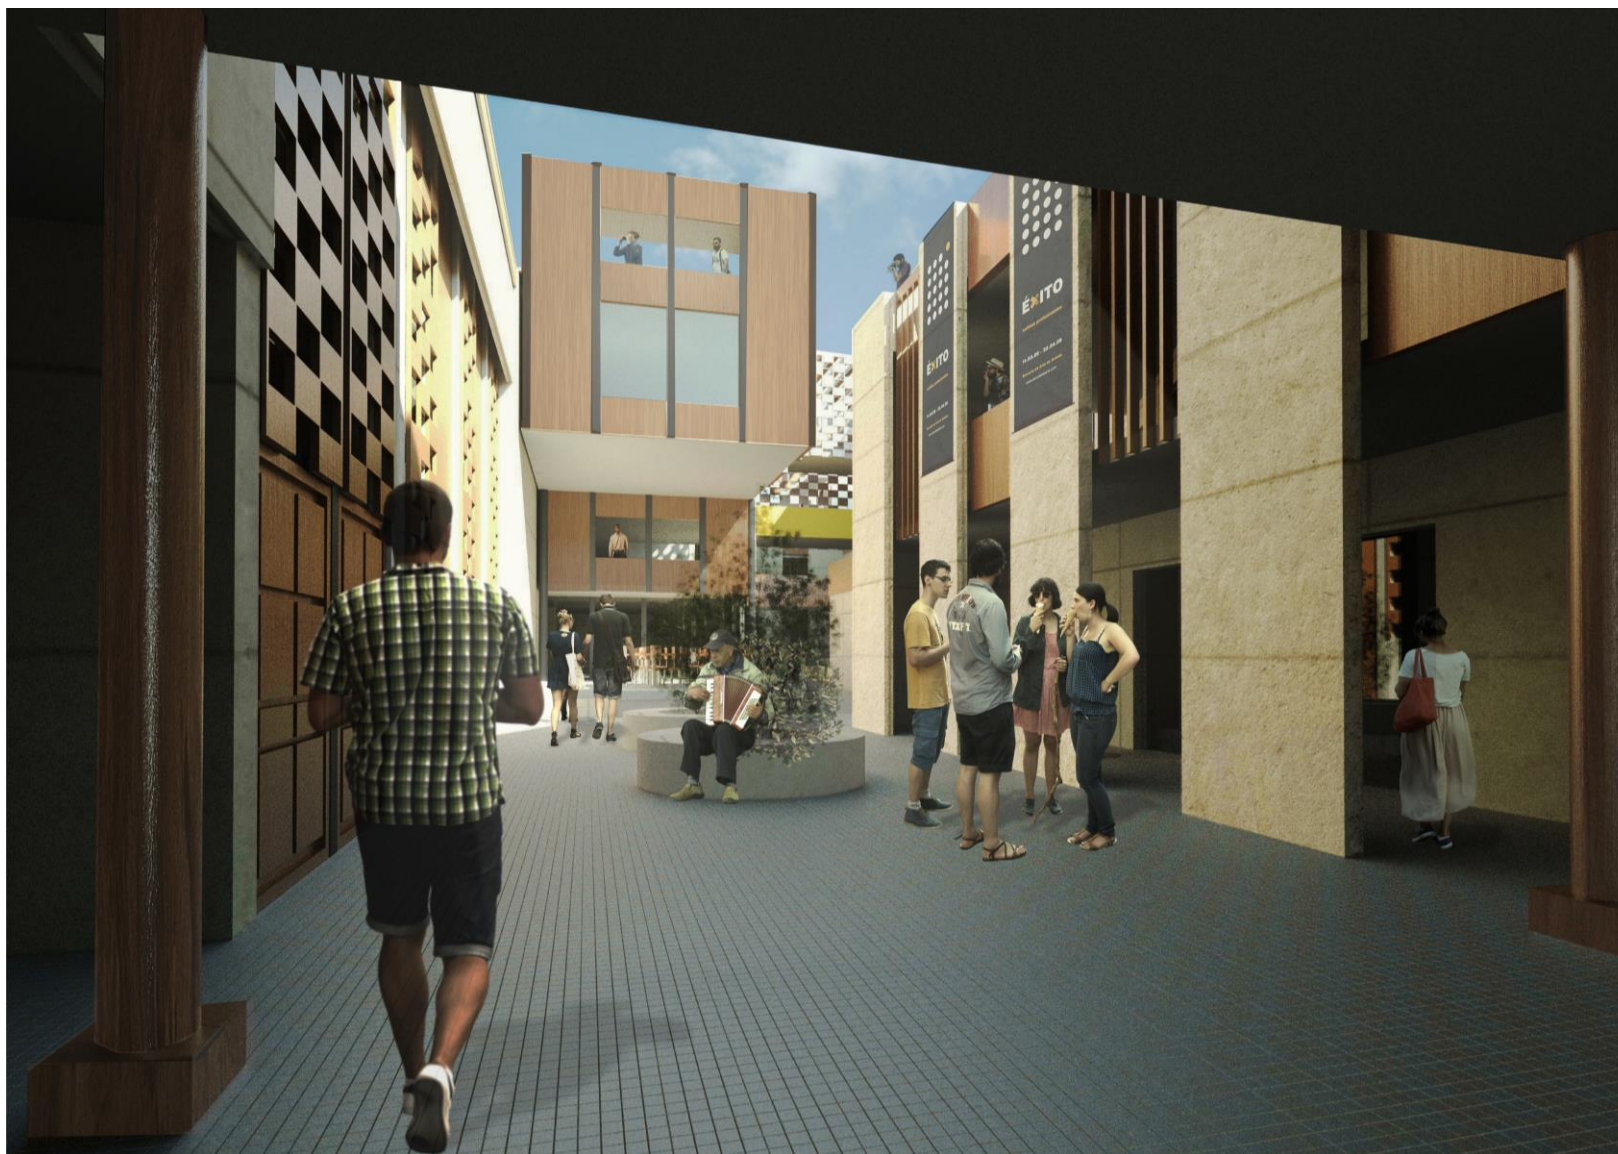
Figura 63: Zaguán Ingreso Principal (Zona Cultural). Fuente: Elaboración propia.

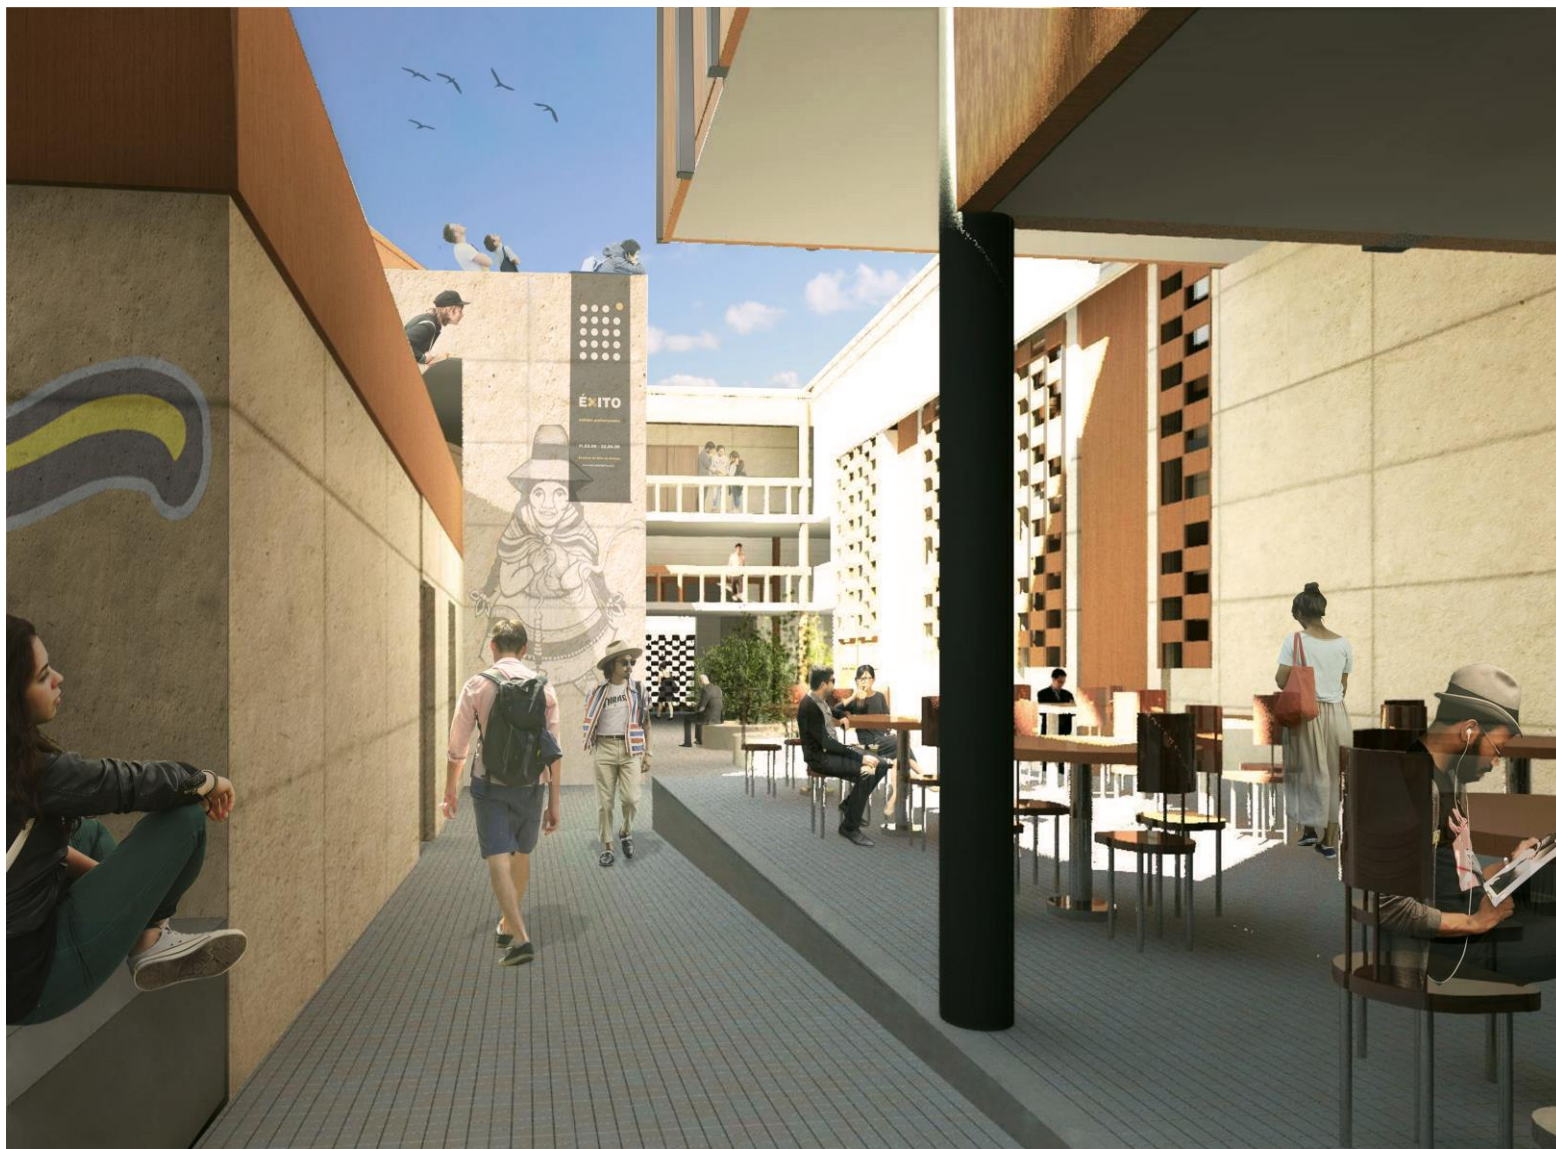
Figura 64: Vista desde Patio Cultural hacia ingreso (Zona Cultural). Fuente: Elaboración propia.

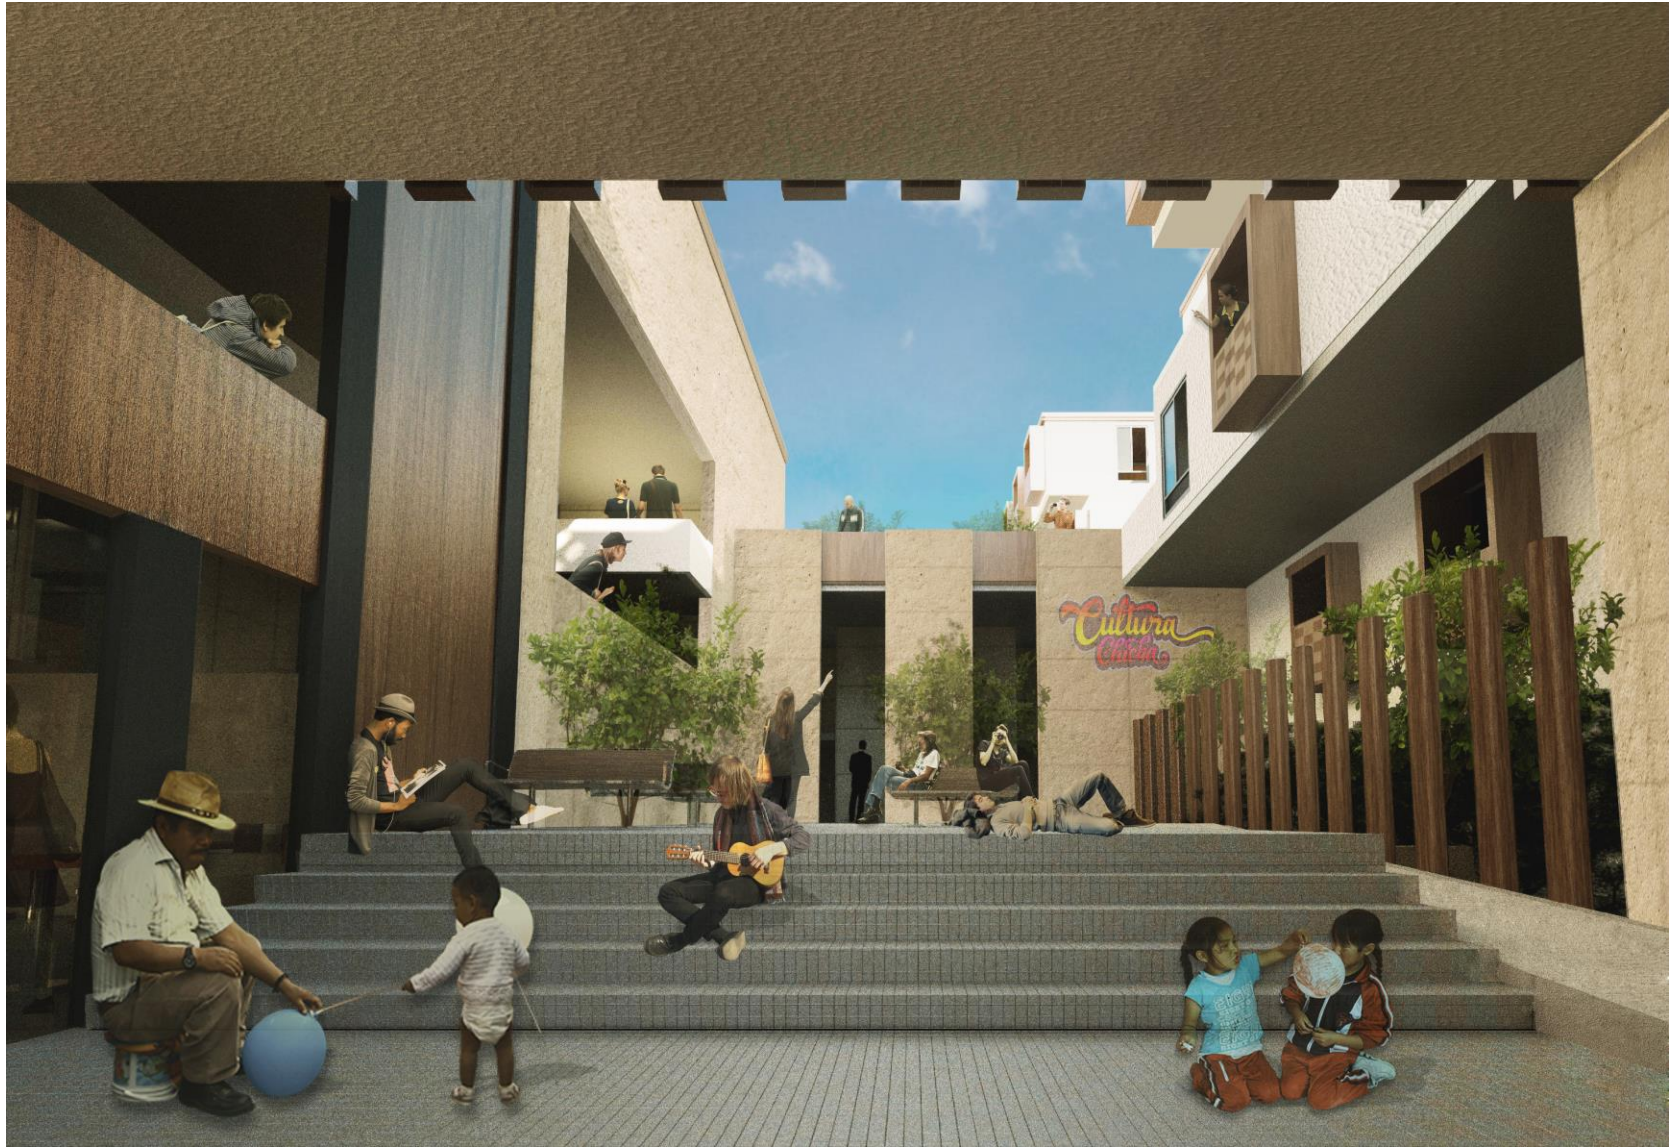
Figura 65: Vista desde Patio Cultural hacia Plaza de Integración (Zona Cultural). Fuente: Elaboración propia.

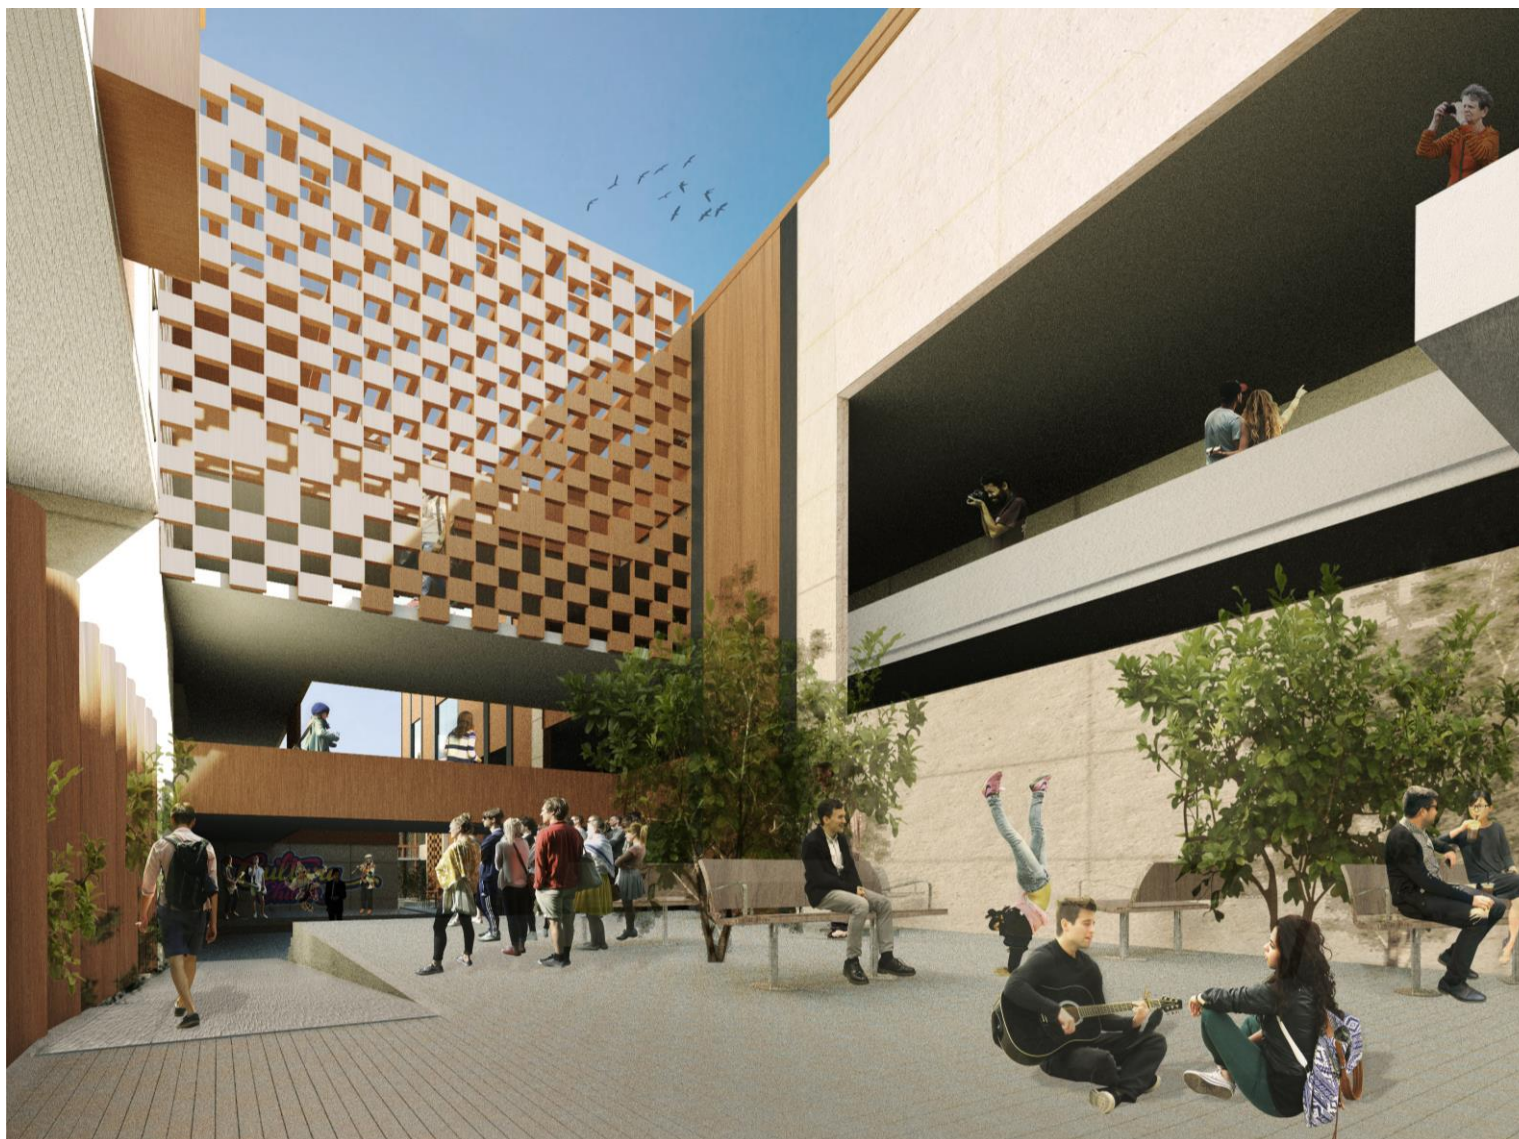
Figura 66: Vista desde Plaza de Integración hacia Zona Cultural. Fuente: Elaboración propia.

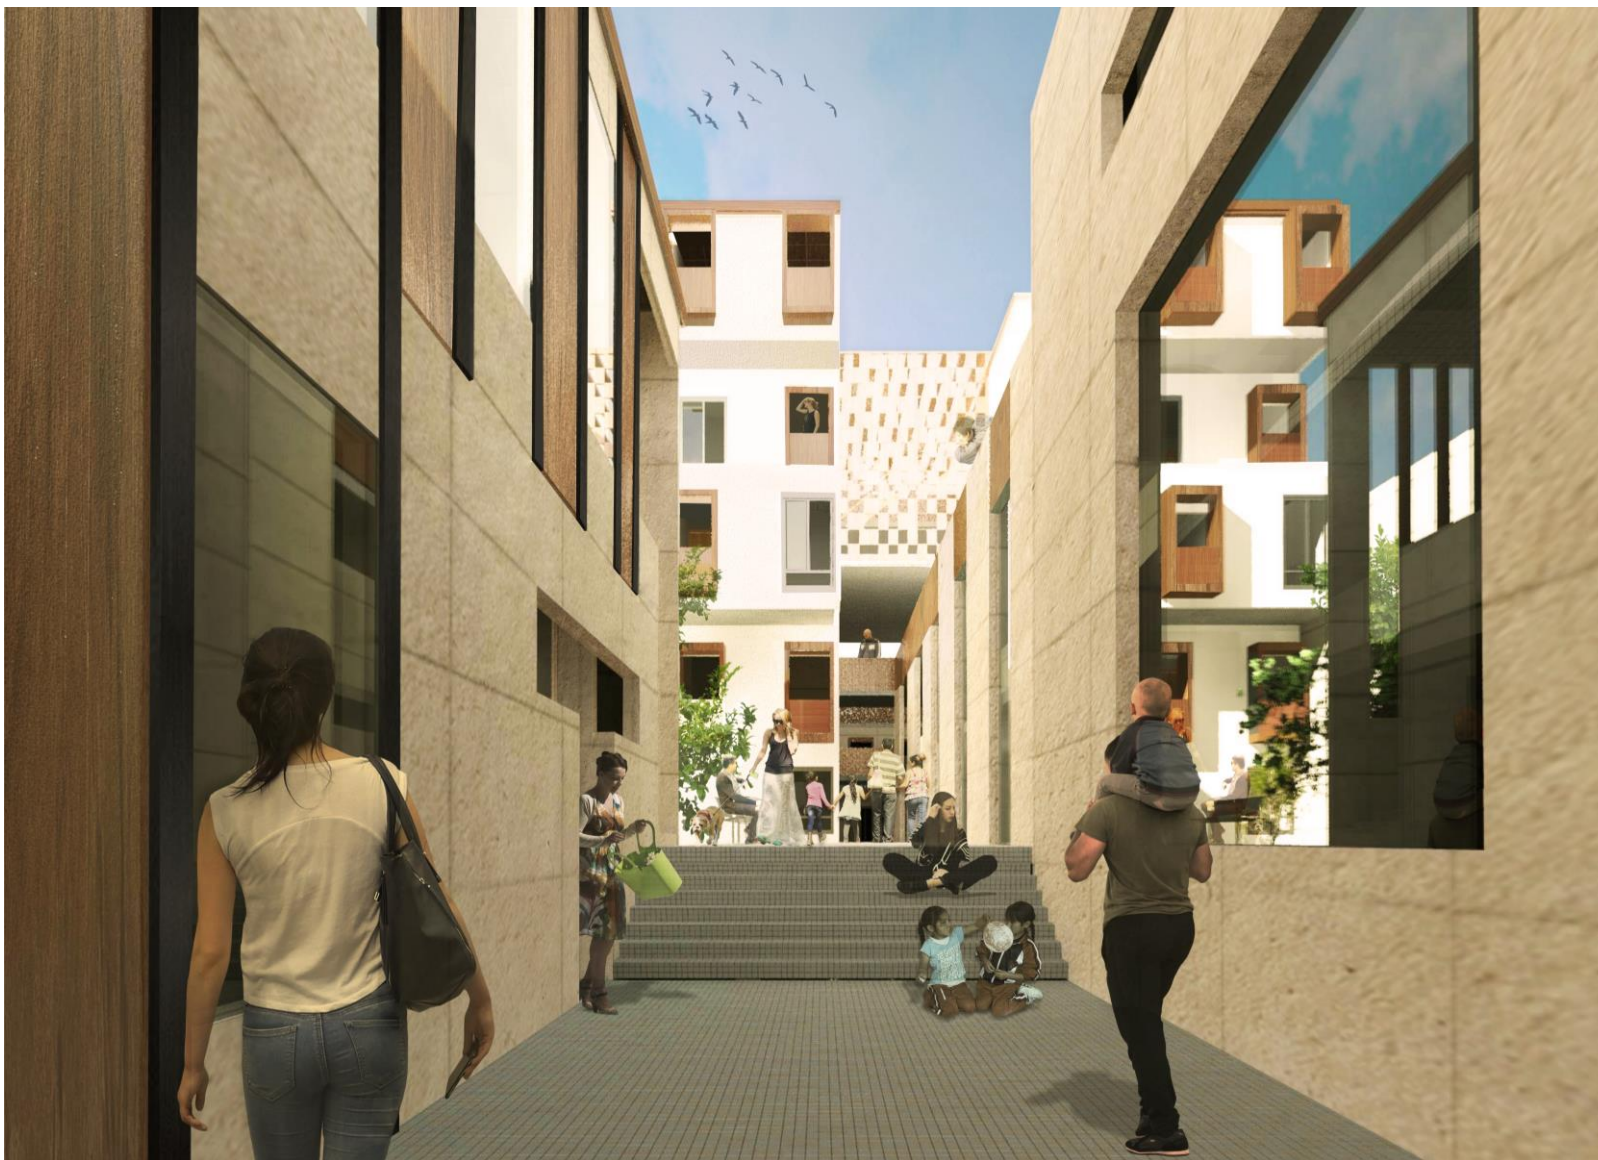
Figura 67: Zaguán de Ingreso Principal (Zona Vivienda). Fuente: Elaboración propia.

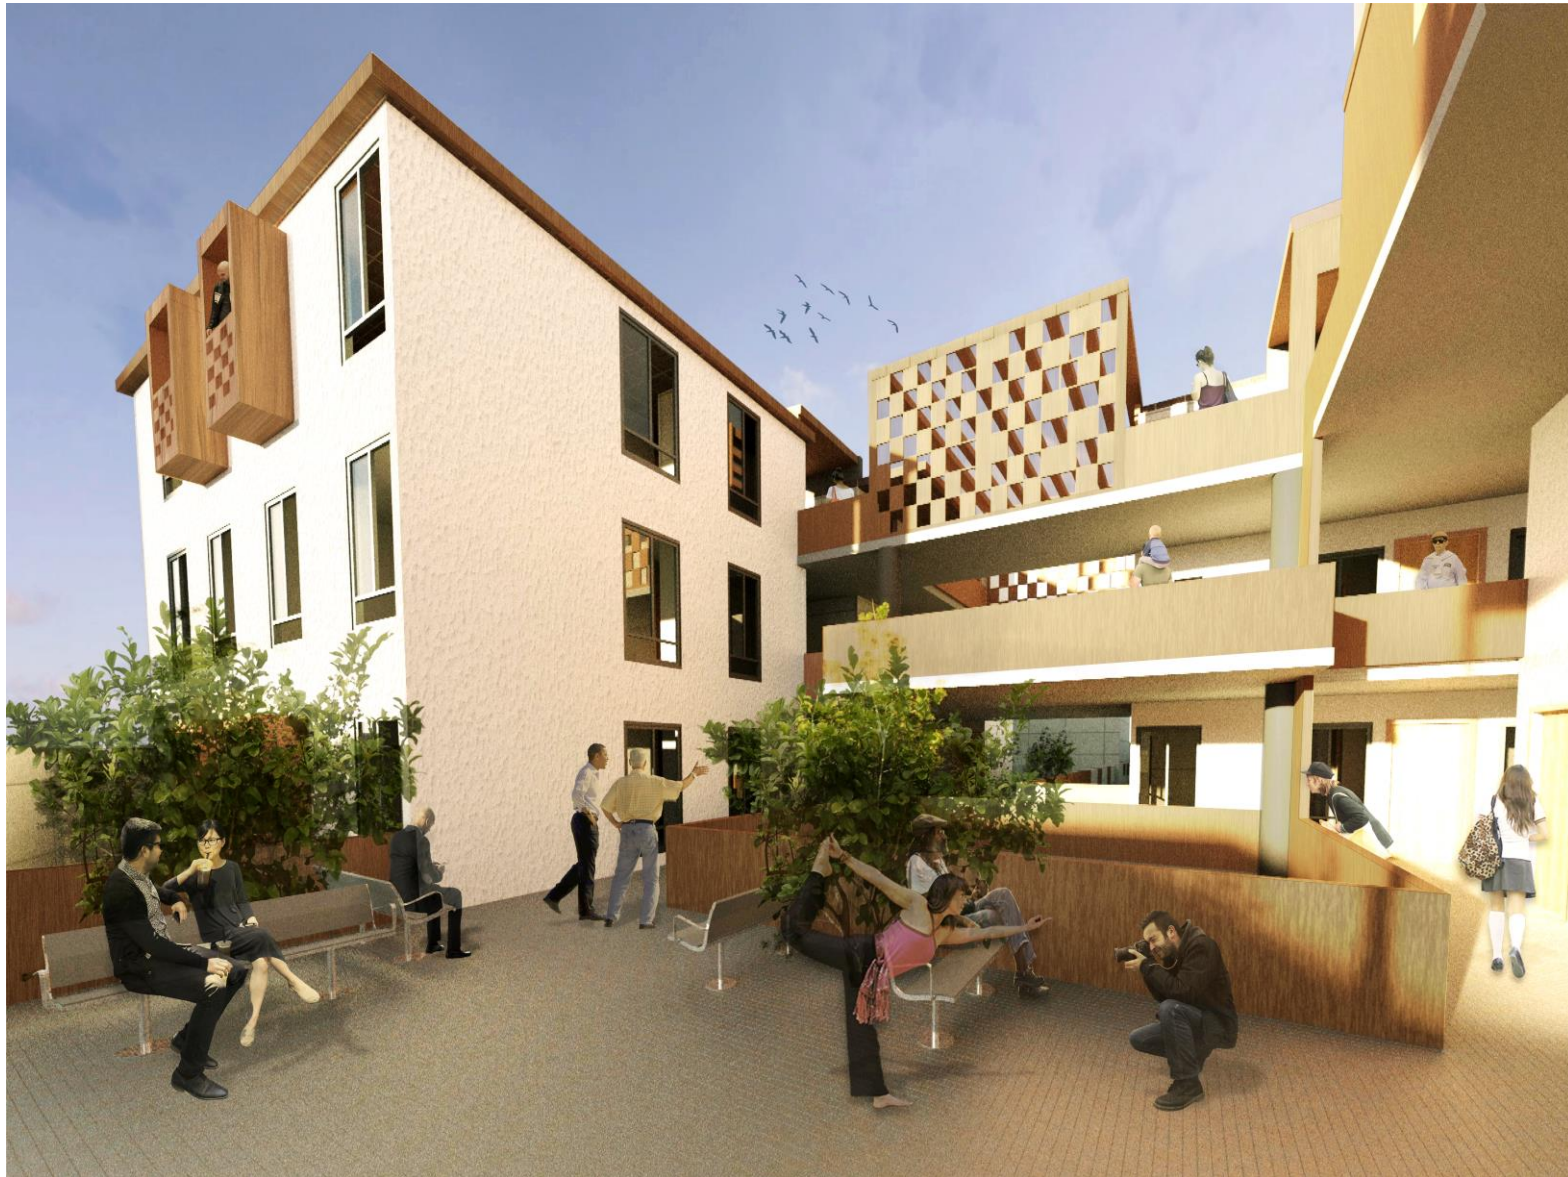
Figura 68: Vista desde Patio Residencial Elevado (Zona Vivienda). Fuente: Elaboración propia.

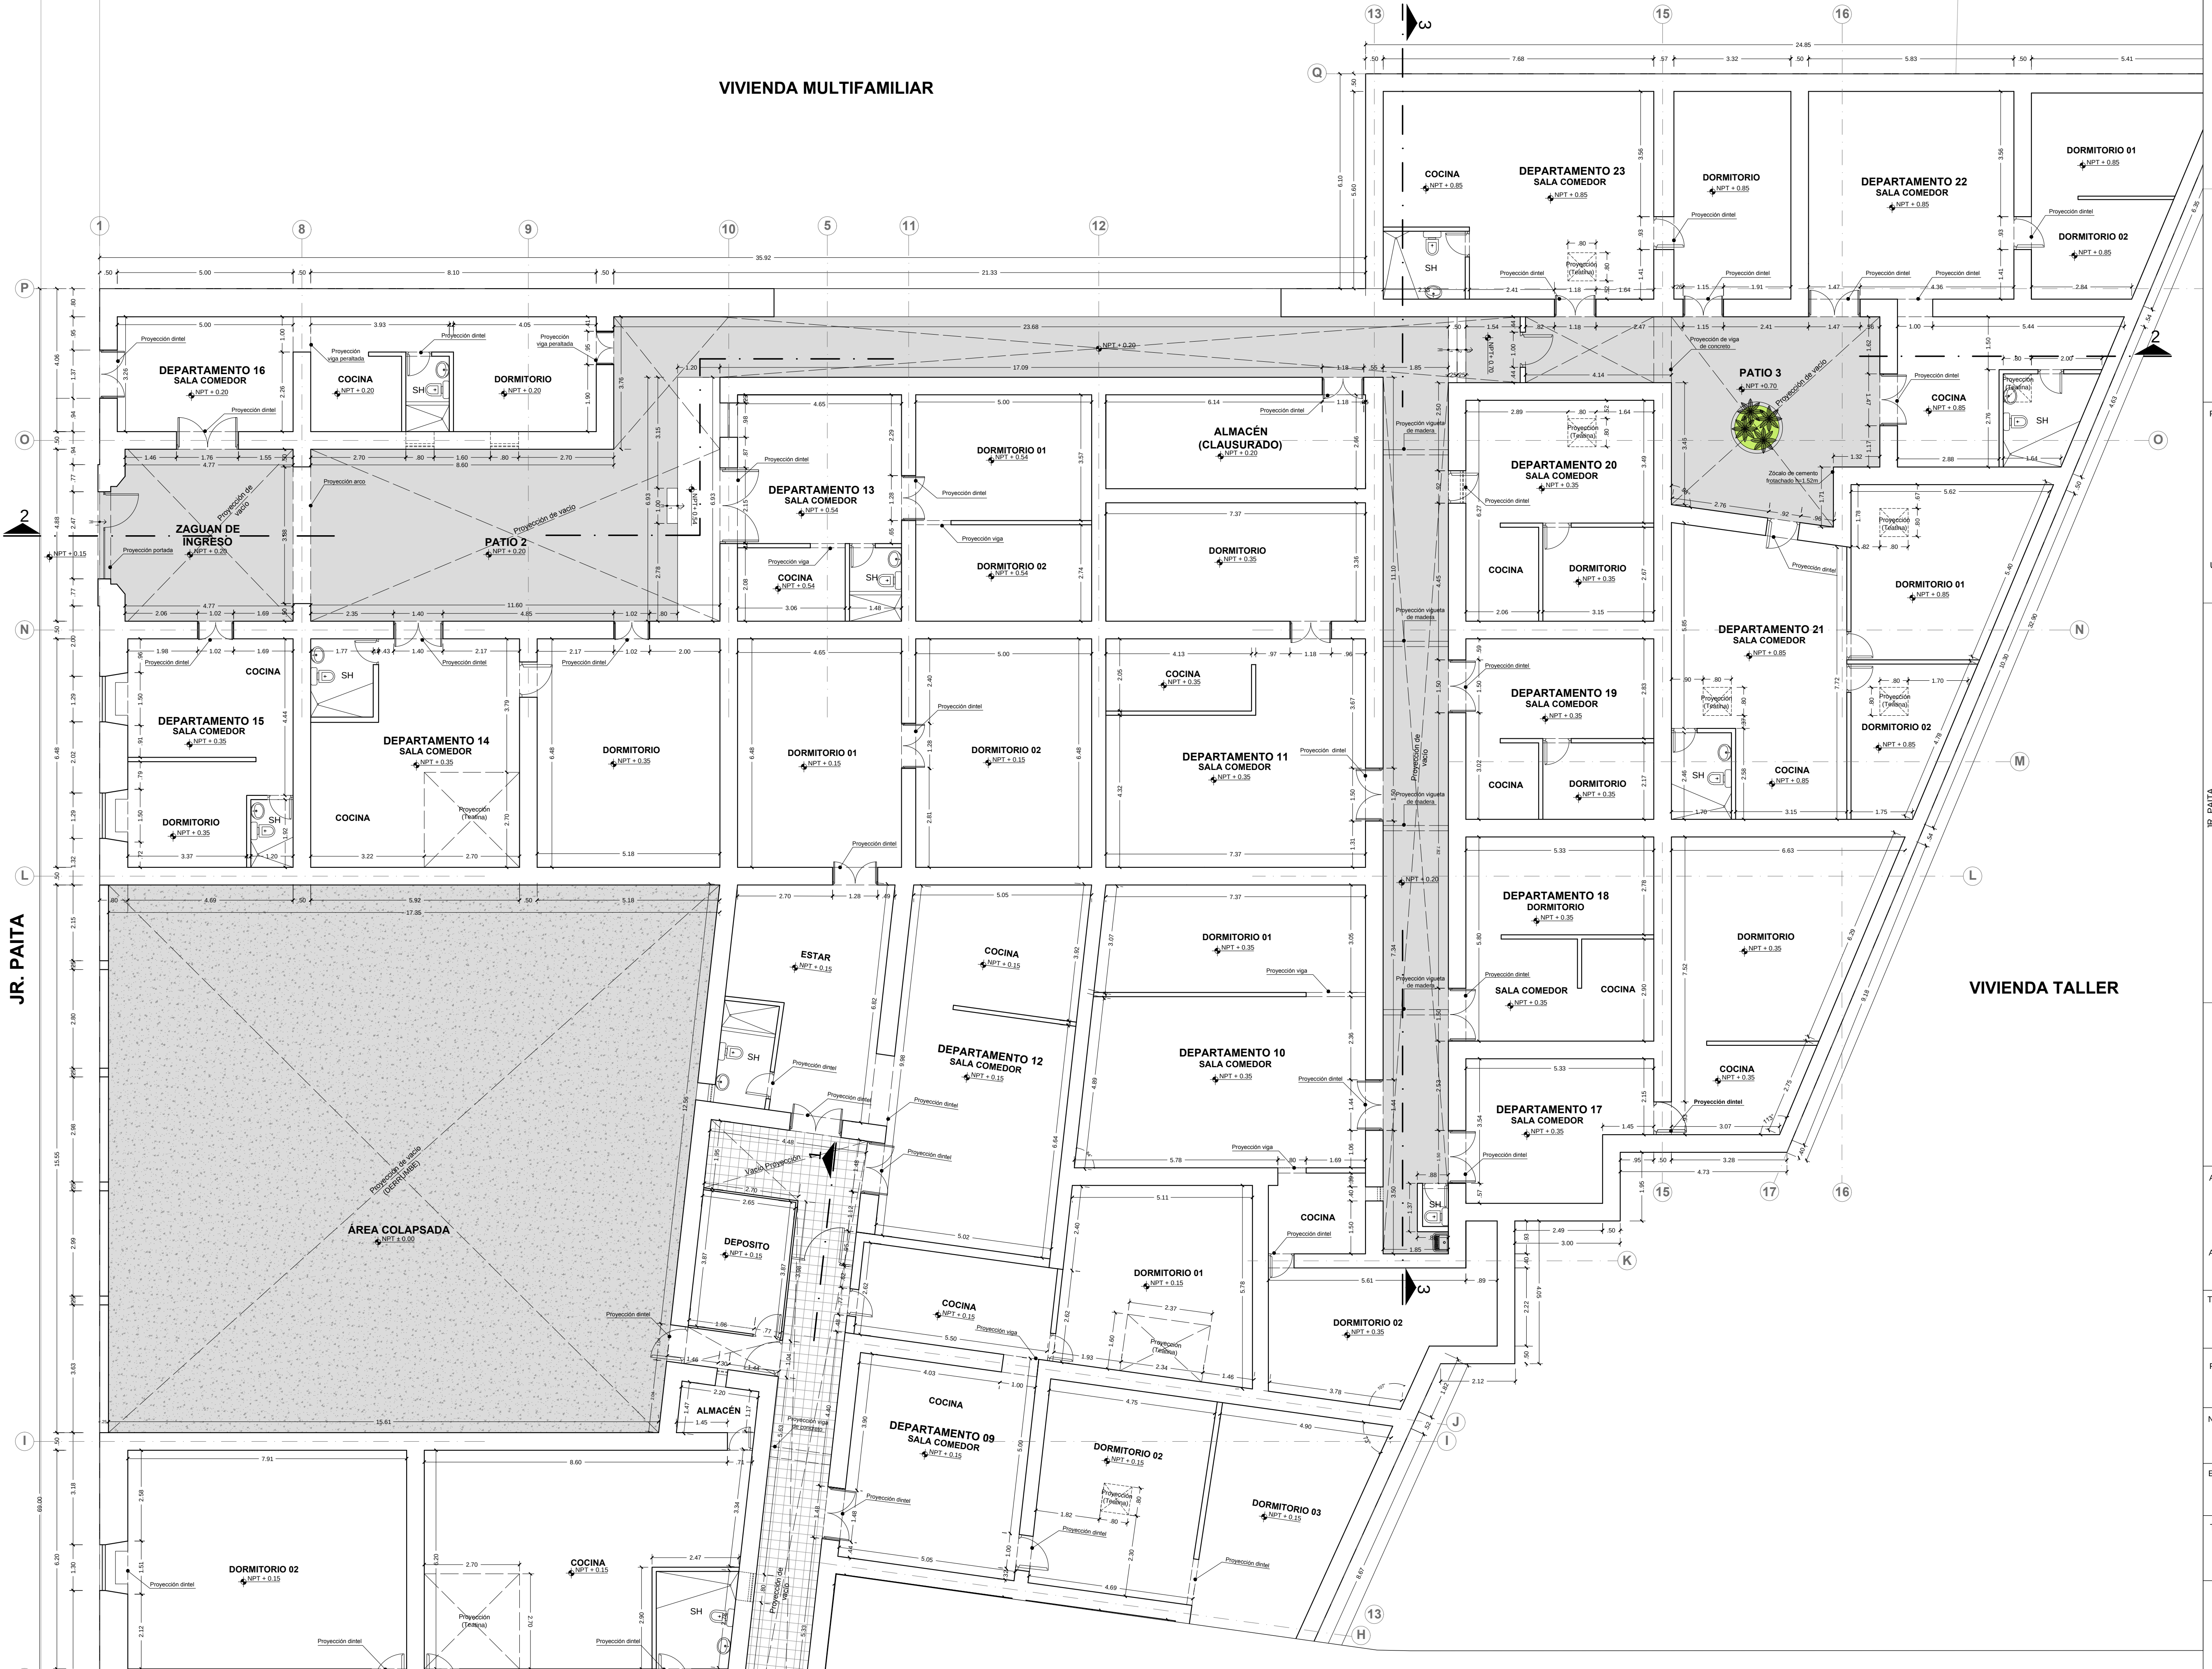
VIVIENDA MULTIFAMILIAR

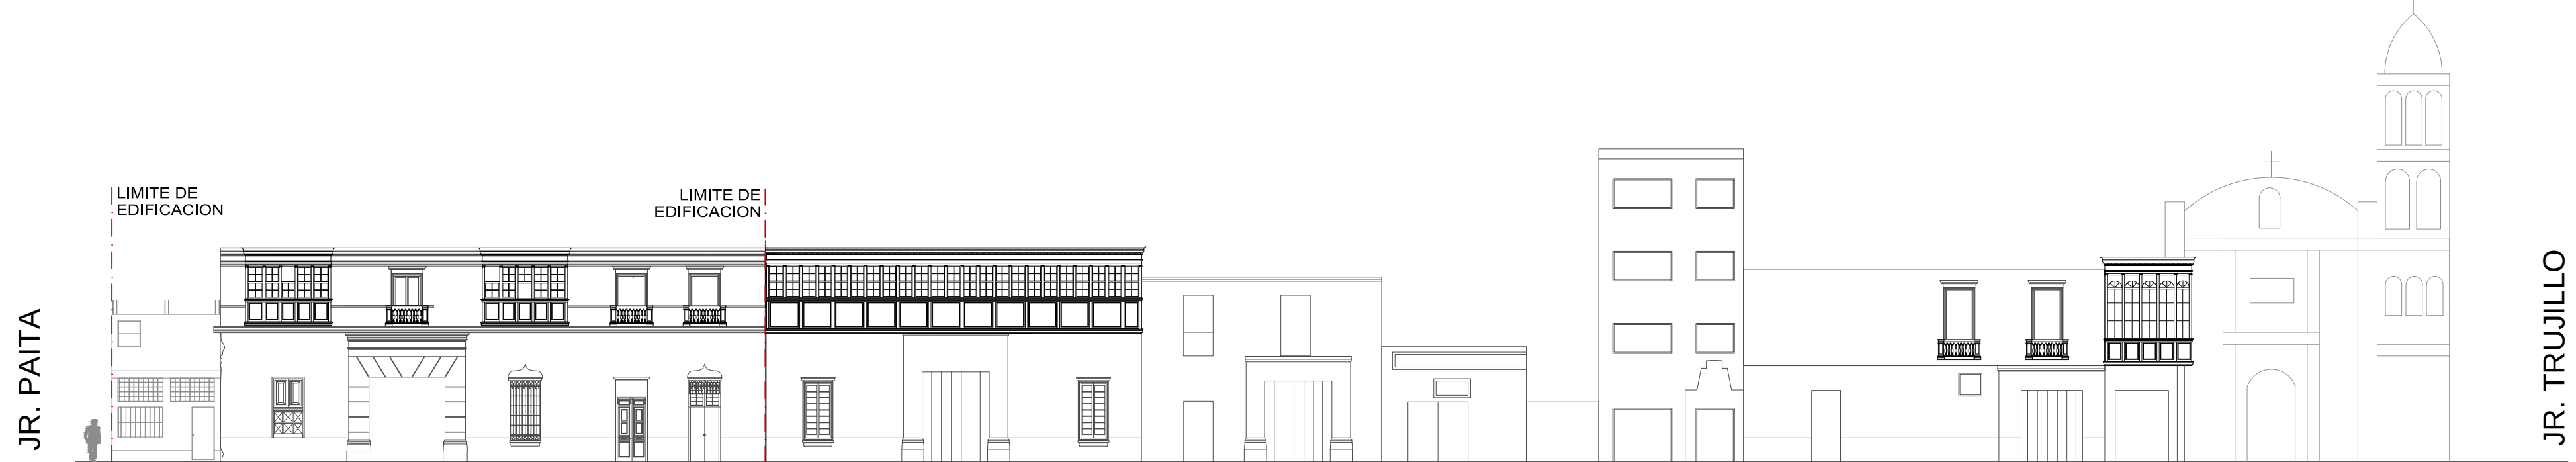
ELEVACIÓN DE CALLE - AV. PIZARRO  
ESCALA 1:200

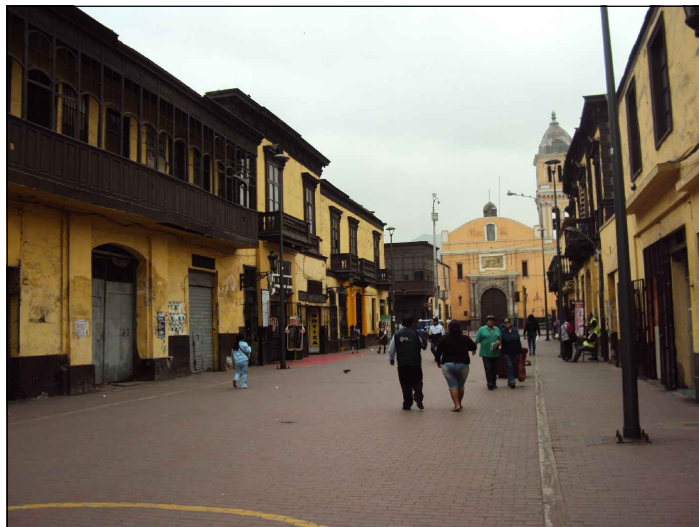
JR. TRUJILLO HACIA AV. PIZARRO  
PERFIL DE LA CALLES COLINDANTES

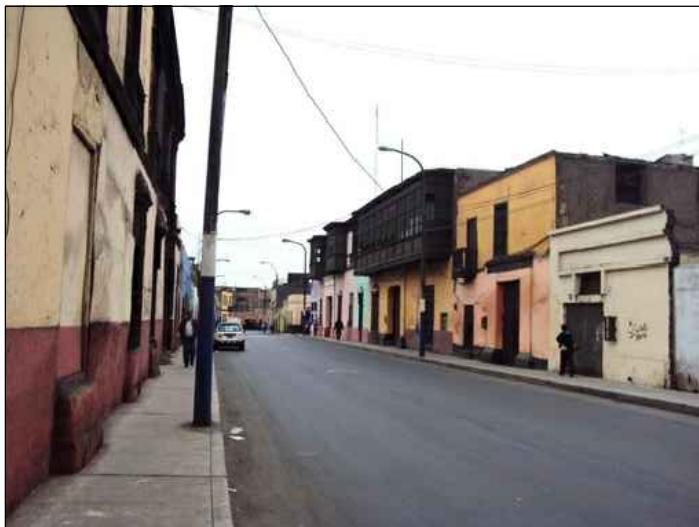
AV. PIZARRO HACIA ESQUINA CON JR. PAITA
