**Restauración de la quinta Santa Teresita y su adaptación para Complejo de Uso  
Mixto en el Centro Histórico de Lima**

# TESIS

Presentada para optar el Título Profesional de Arquitecto

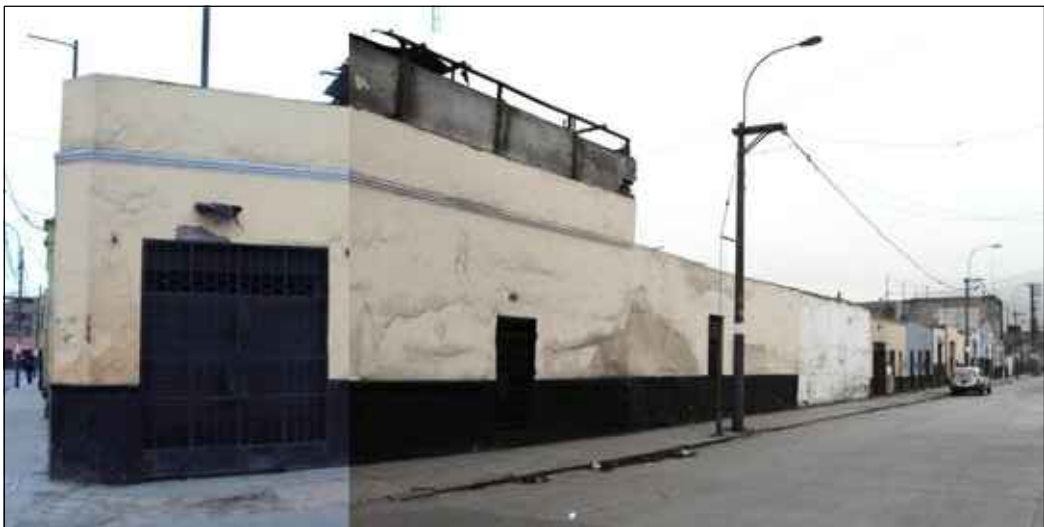
JR. PAITA, FACHADA FRENTE A QUINTA

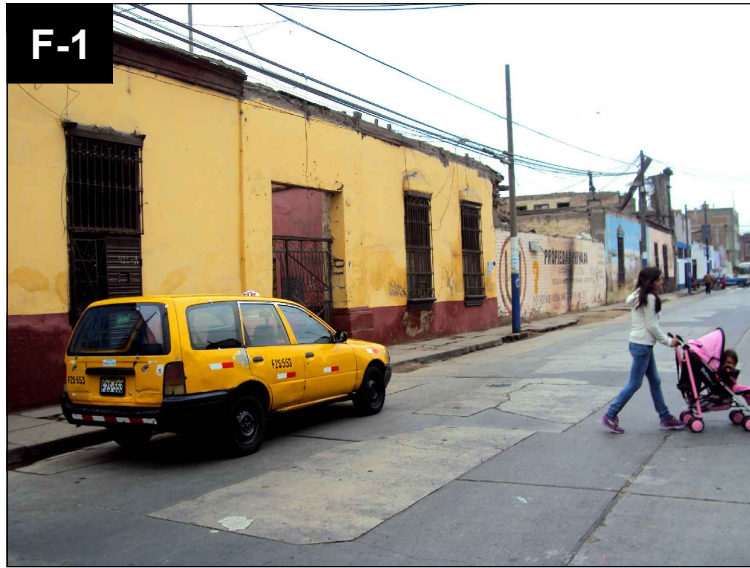
ELEVACIONES EXTERIORES DE QUINTA

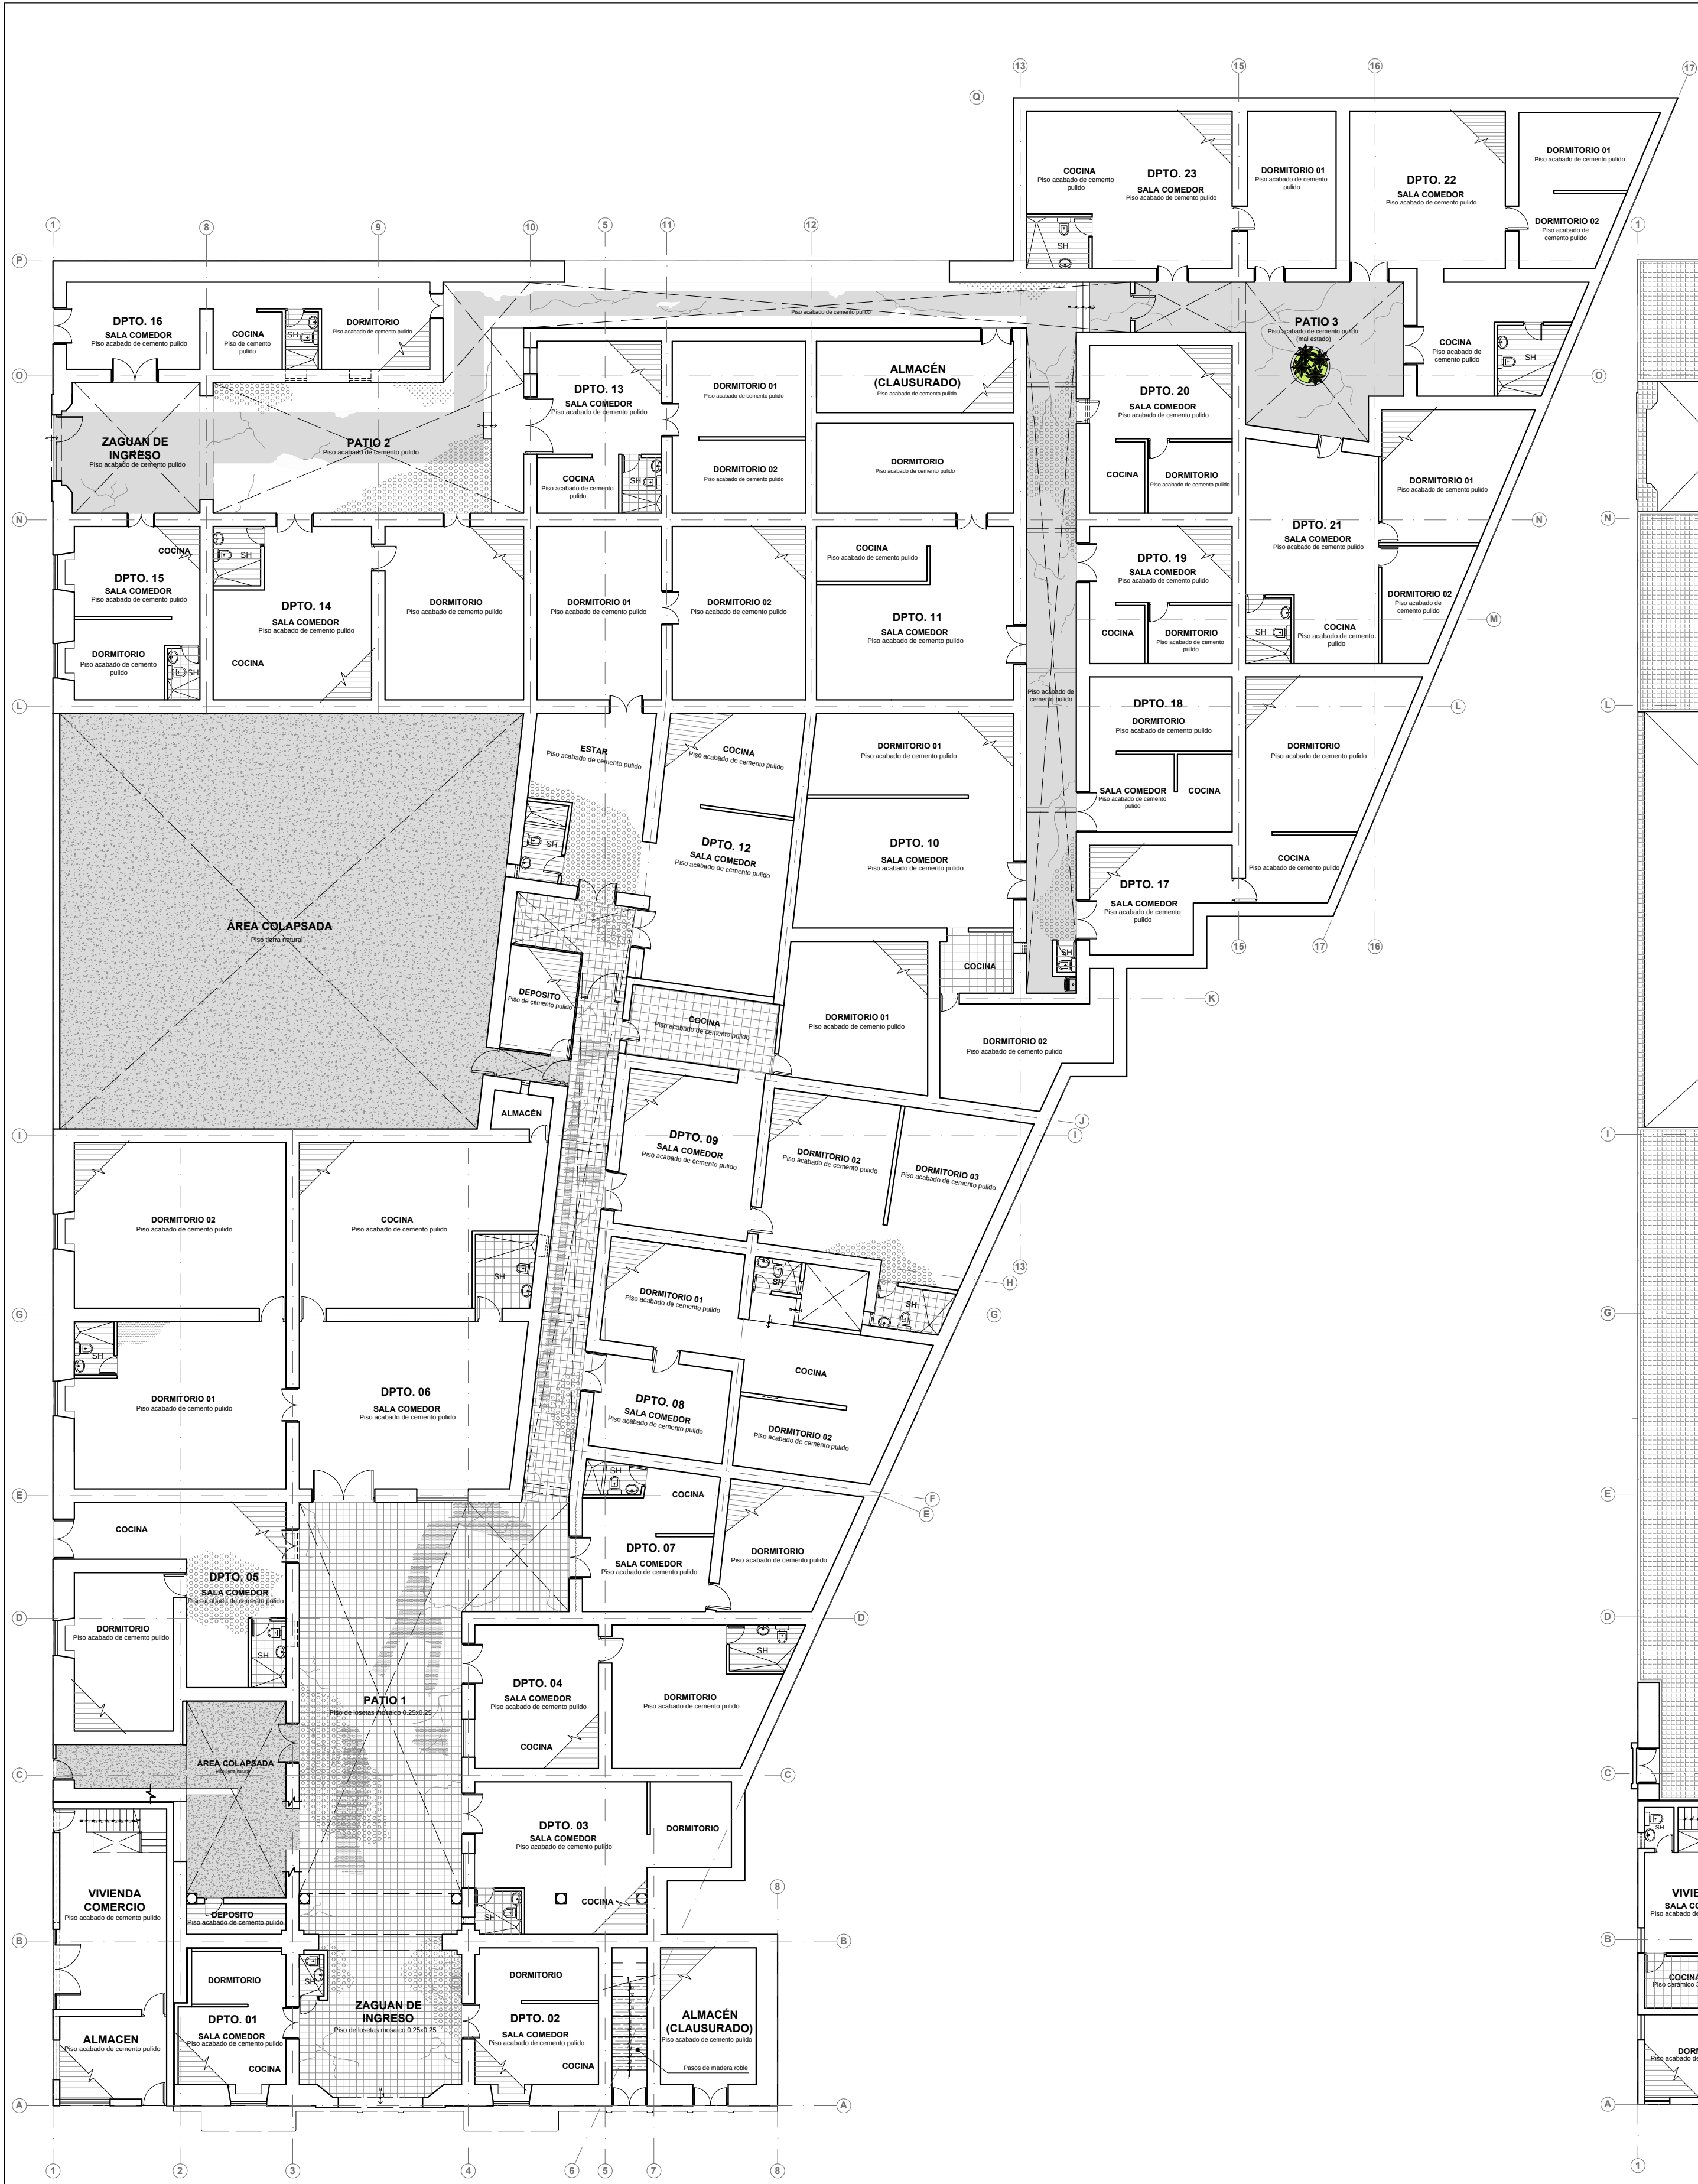
PLANTA 1º PISO  
ESC: 1:150

LEYENDA  
REGISTRO  
DE DAÑOS

| | Piso de losetas: deterioro 90% Estado regular | | Piso cerámico: deterioro 40% Estado regular | | Tierra natural por pérdida de piso |
| | Piso de cemento pulido interior: deterioro 70% Estado muy malo | | Piso/enchapado de madera roble: deterioro 80% Estado muy malo | | Piso cemento pulido exterior: deterioro 95% Estado irrecuperable |

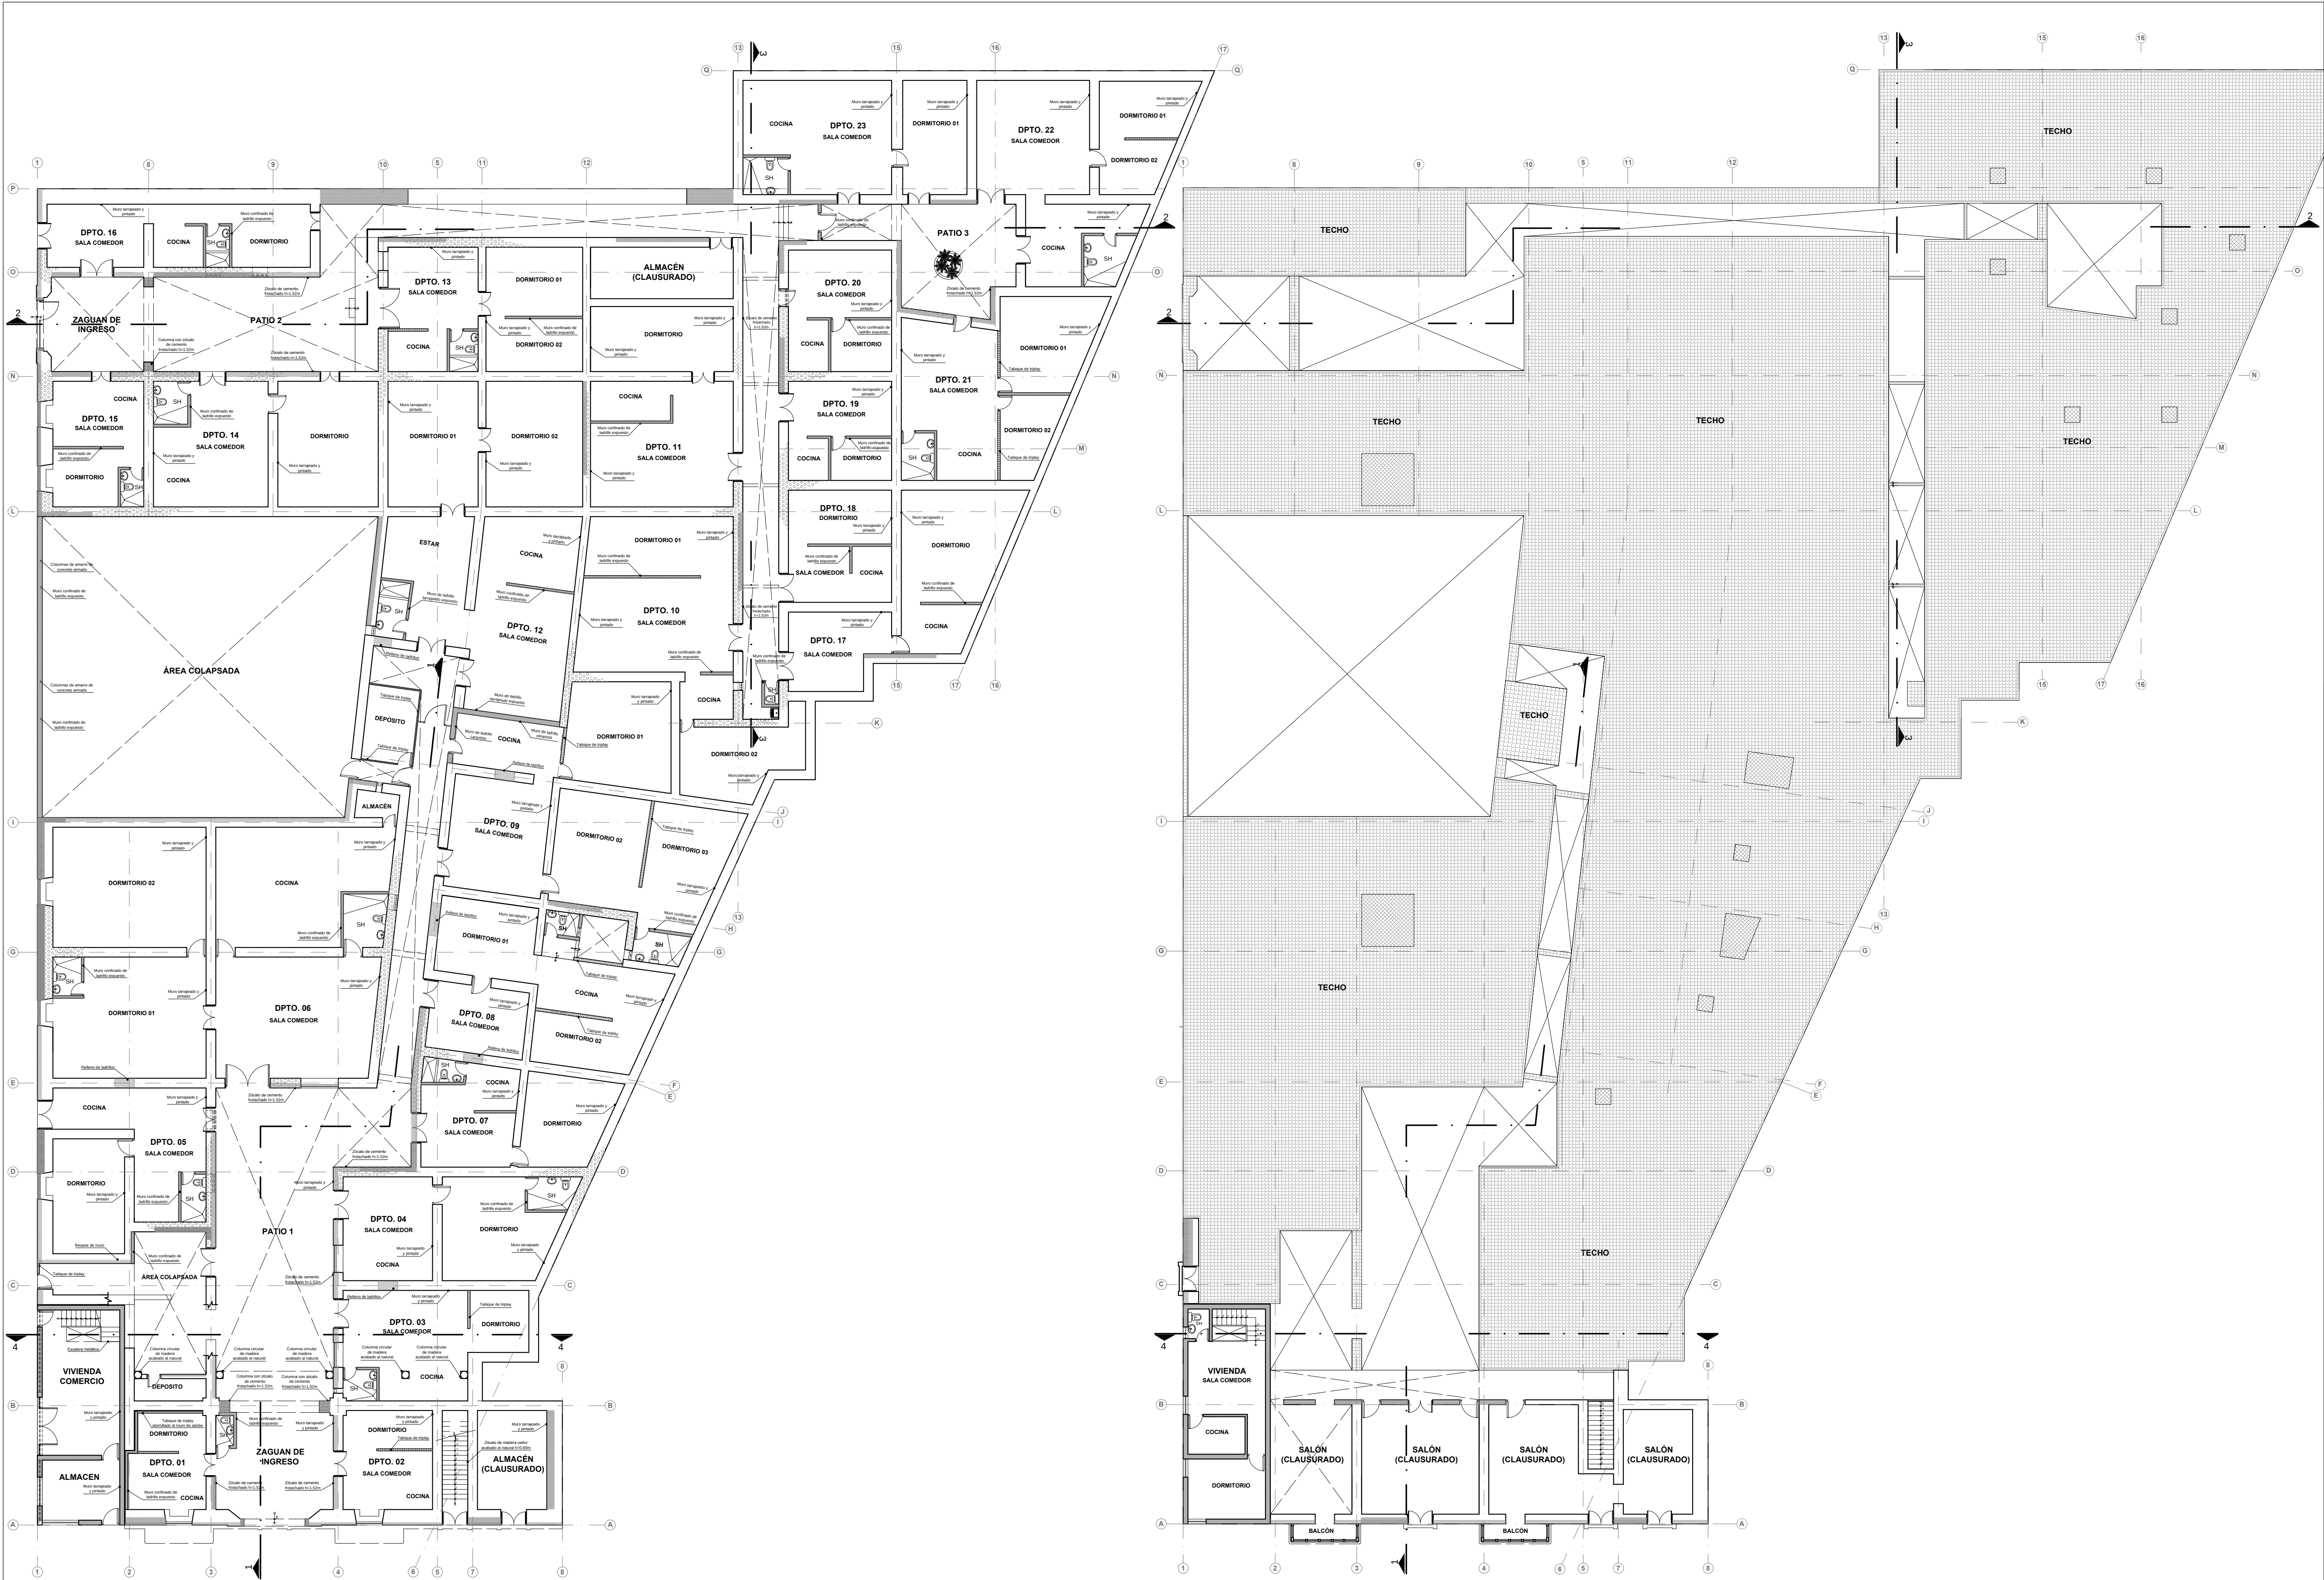
PLANTA 1º PISO  
ESC: 1:150

| LEYENDA<br>REGISTRO<br>DE DAÑOS | MUROS | | | | DAÑOS EN MUROS | | | | ESTADO DE CONSERVACIÓN | | | |

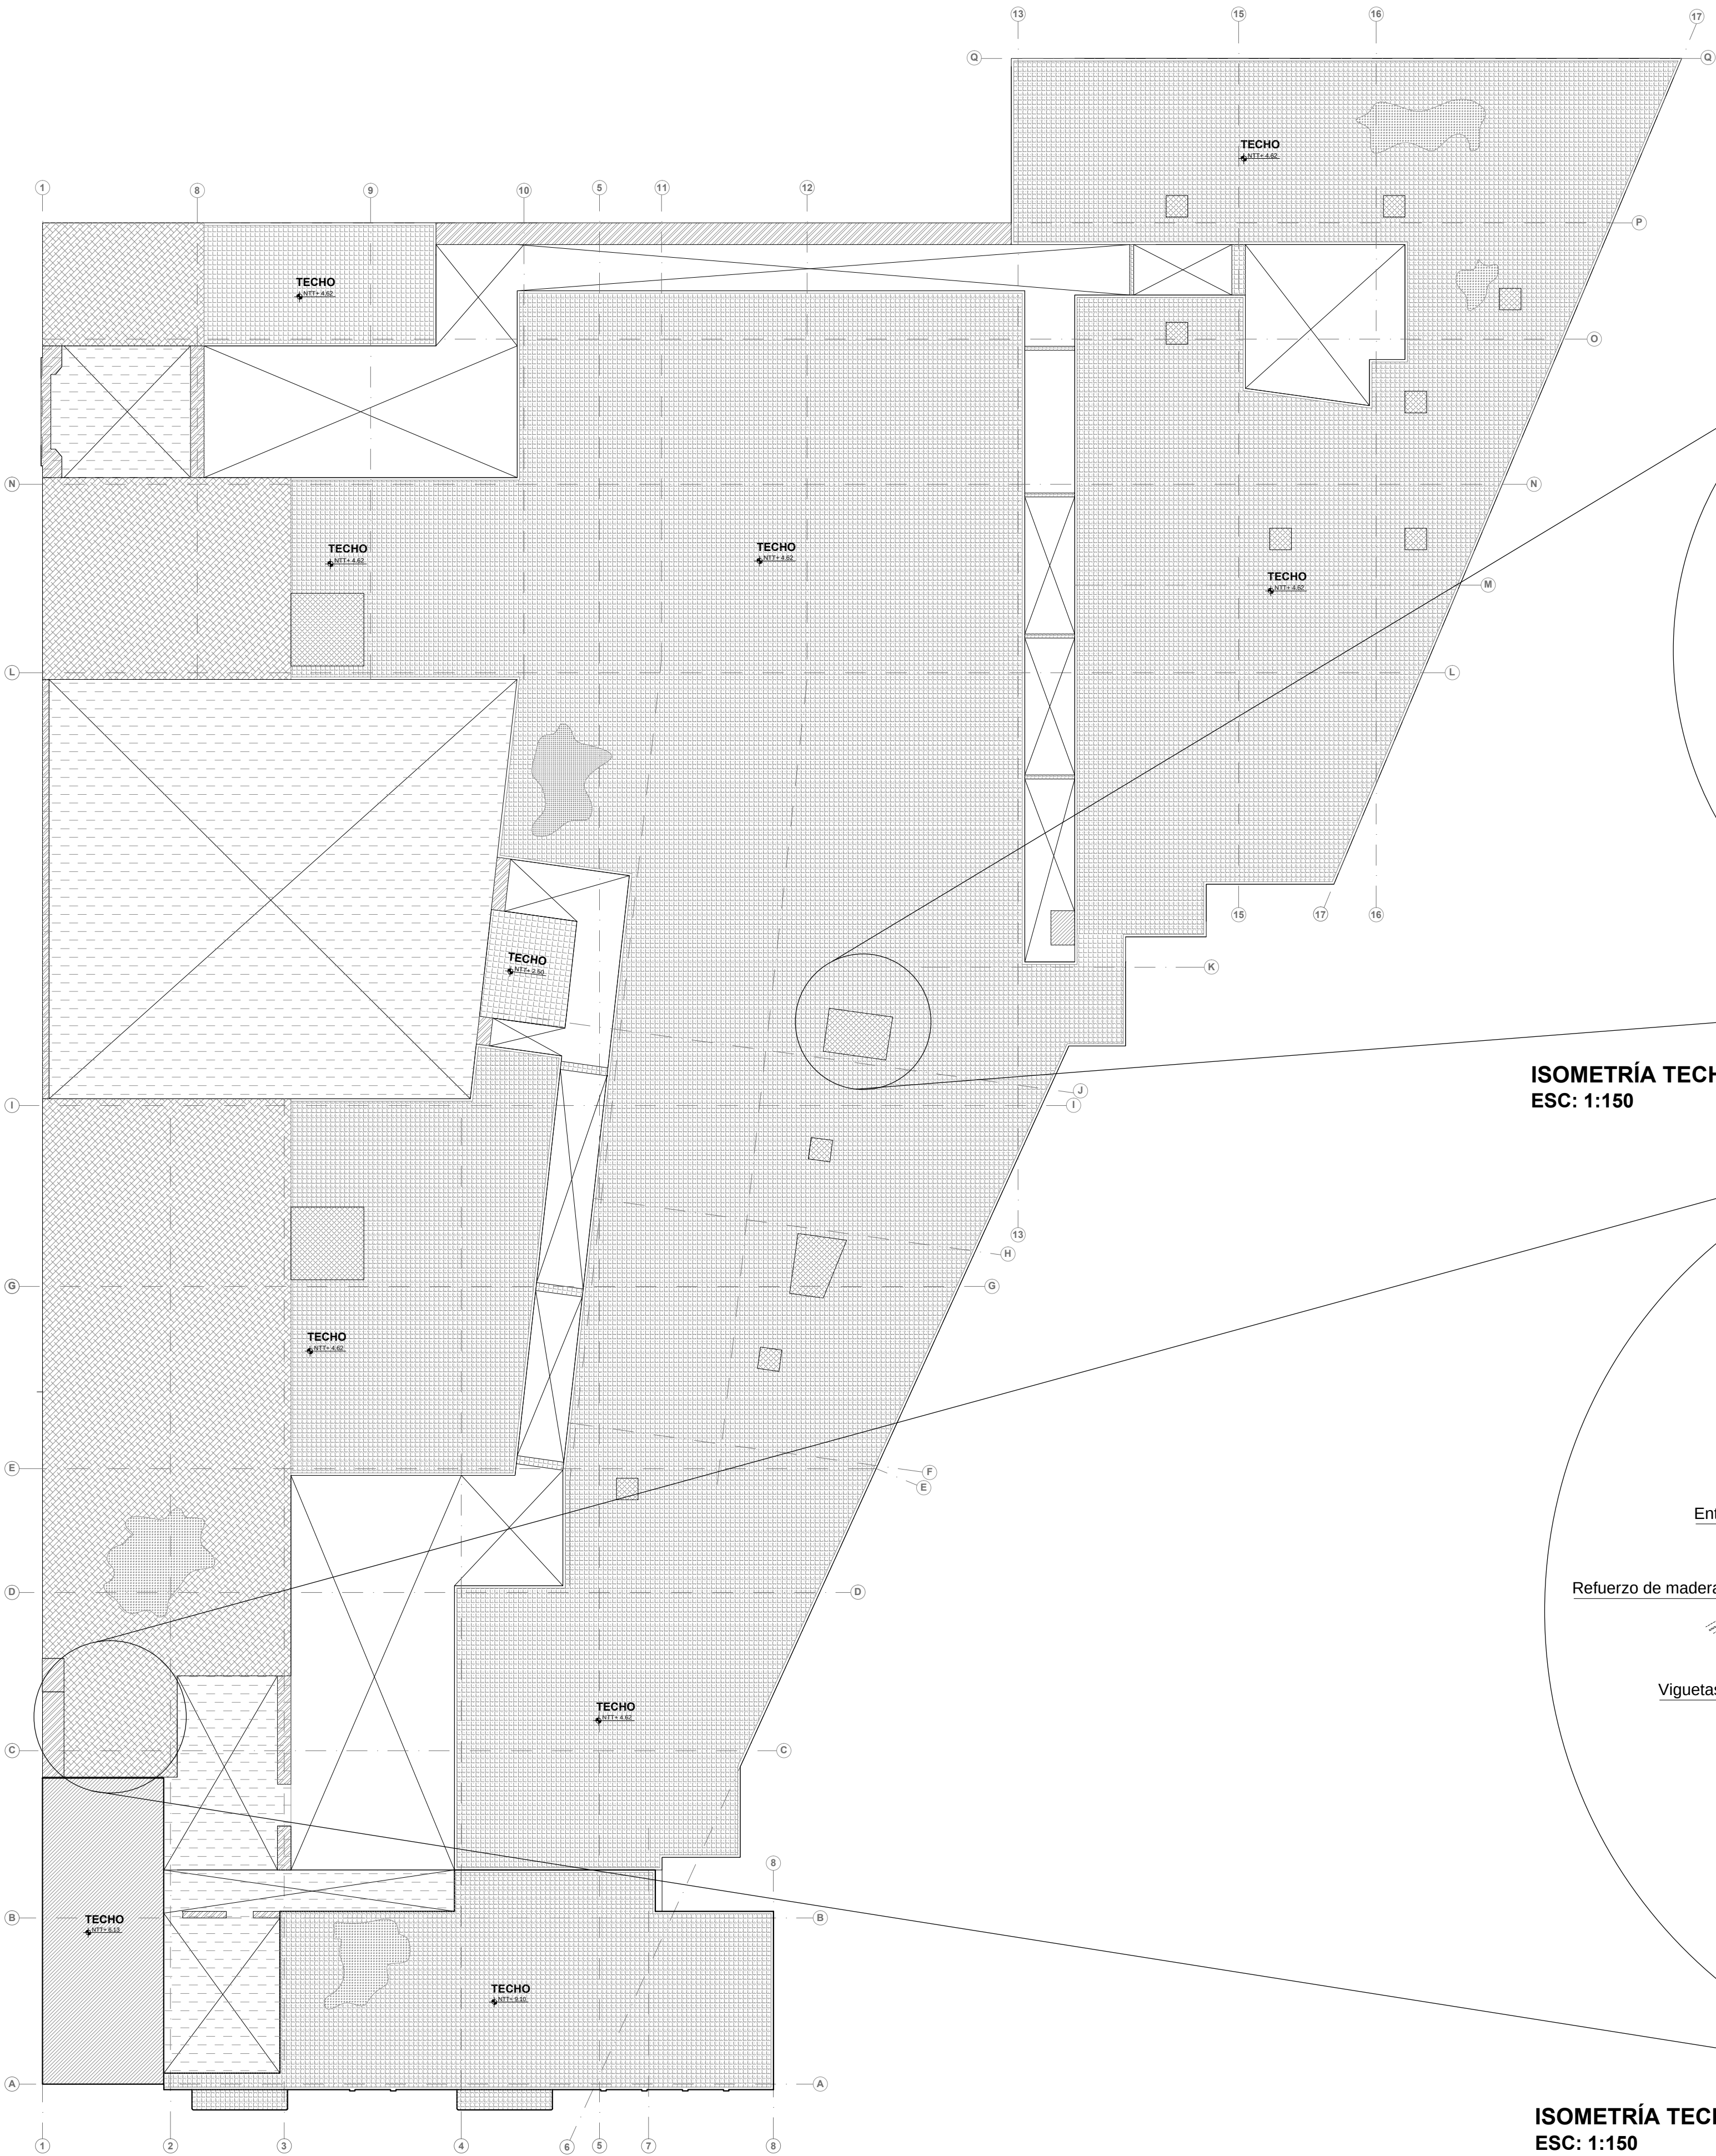
PLANTA TECHOS  
ESC: 1:150

ISOMETRÍA TECHO - ENTRAMADO Y COLAPSADO  
ESC: 1:150

Techo de entablado de madera  
Deterioro 80%: estado irrecuperable

Techo de concreto armado  
Deterioro 20%: estado bueno

Techo de estructura de madera  
Deterioro 95%: estado irrecuperable

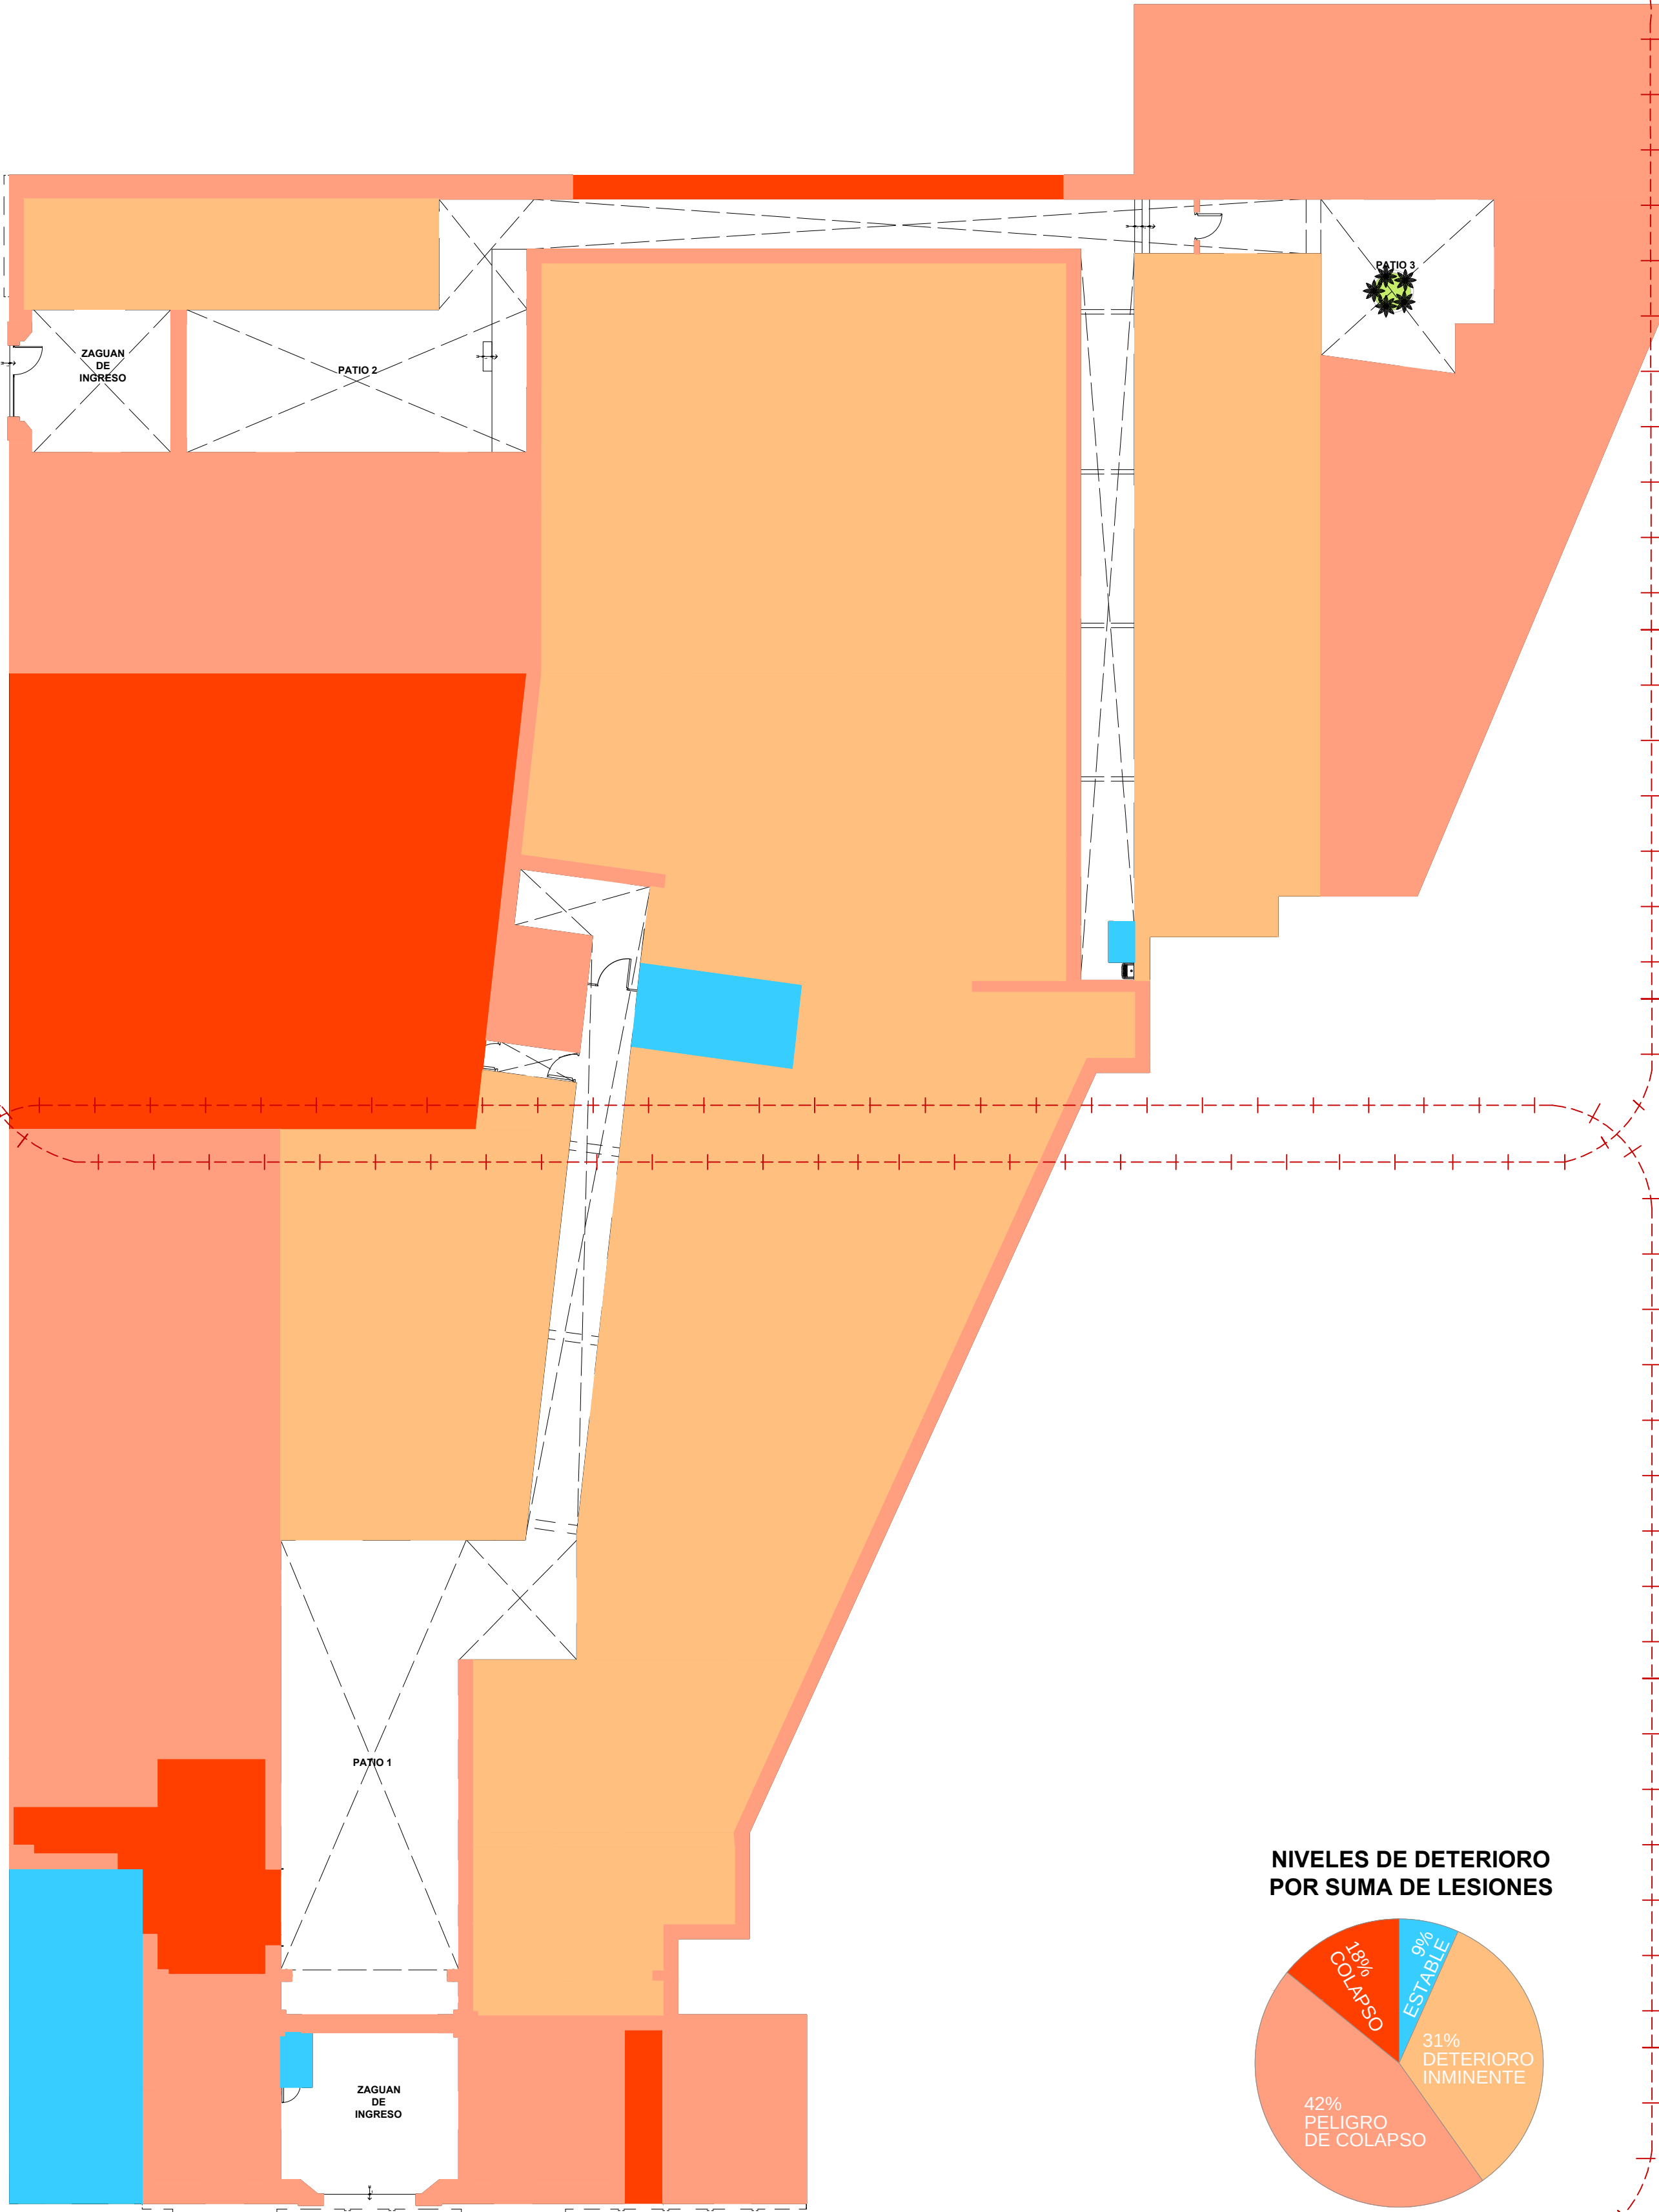
SECTOR A

NIVELES DE DETERIORO POR SUMA DE LESIONES

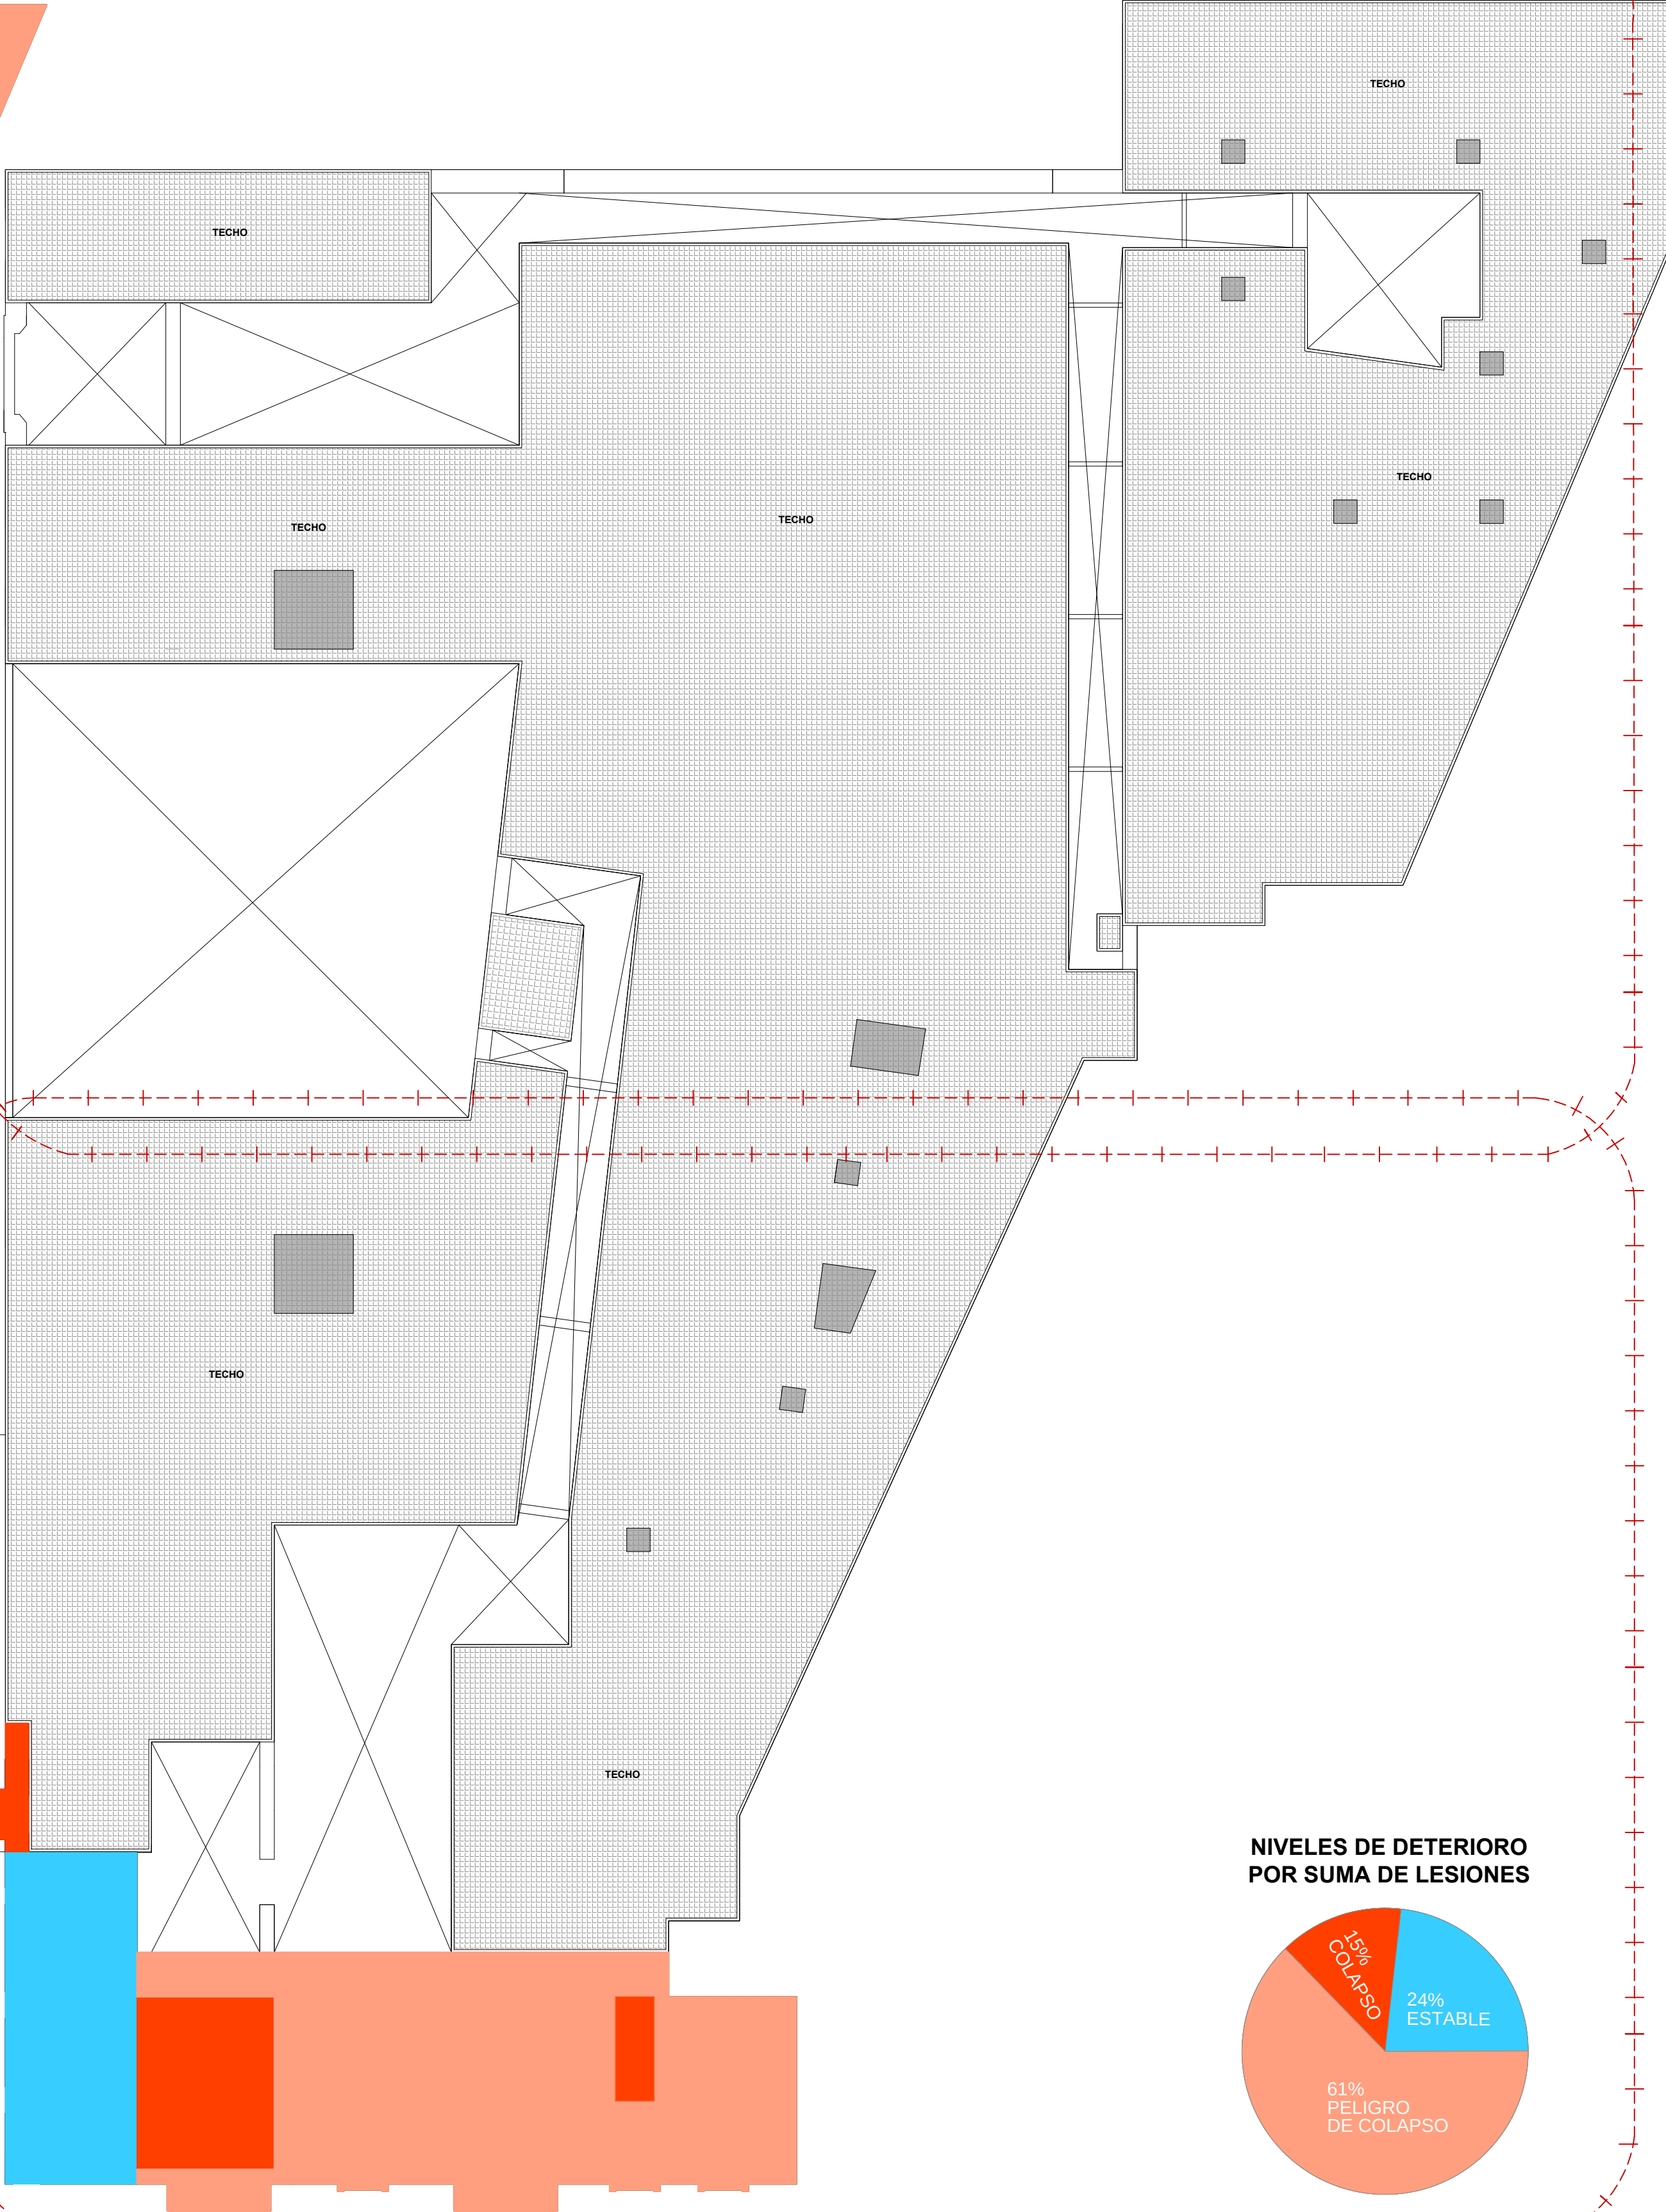
SECTOR B

NIVELES DE DETERIORO POR SUMA DE LESIONES
