**Restauración de la quinta Santa Teresita y su adaptación para Complejo de Uso  
Mixto en el Centro Histórico de Lima**

# TESIS

Presentada para optar el Título Profesional de Arquitecto

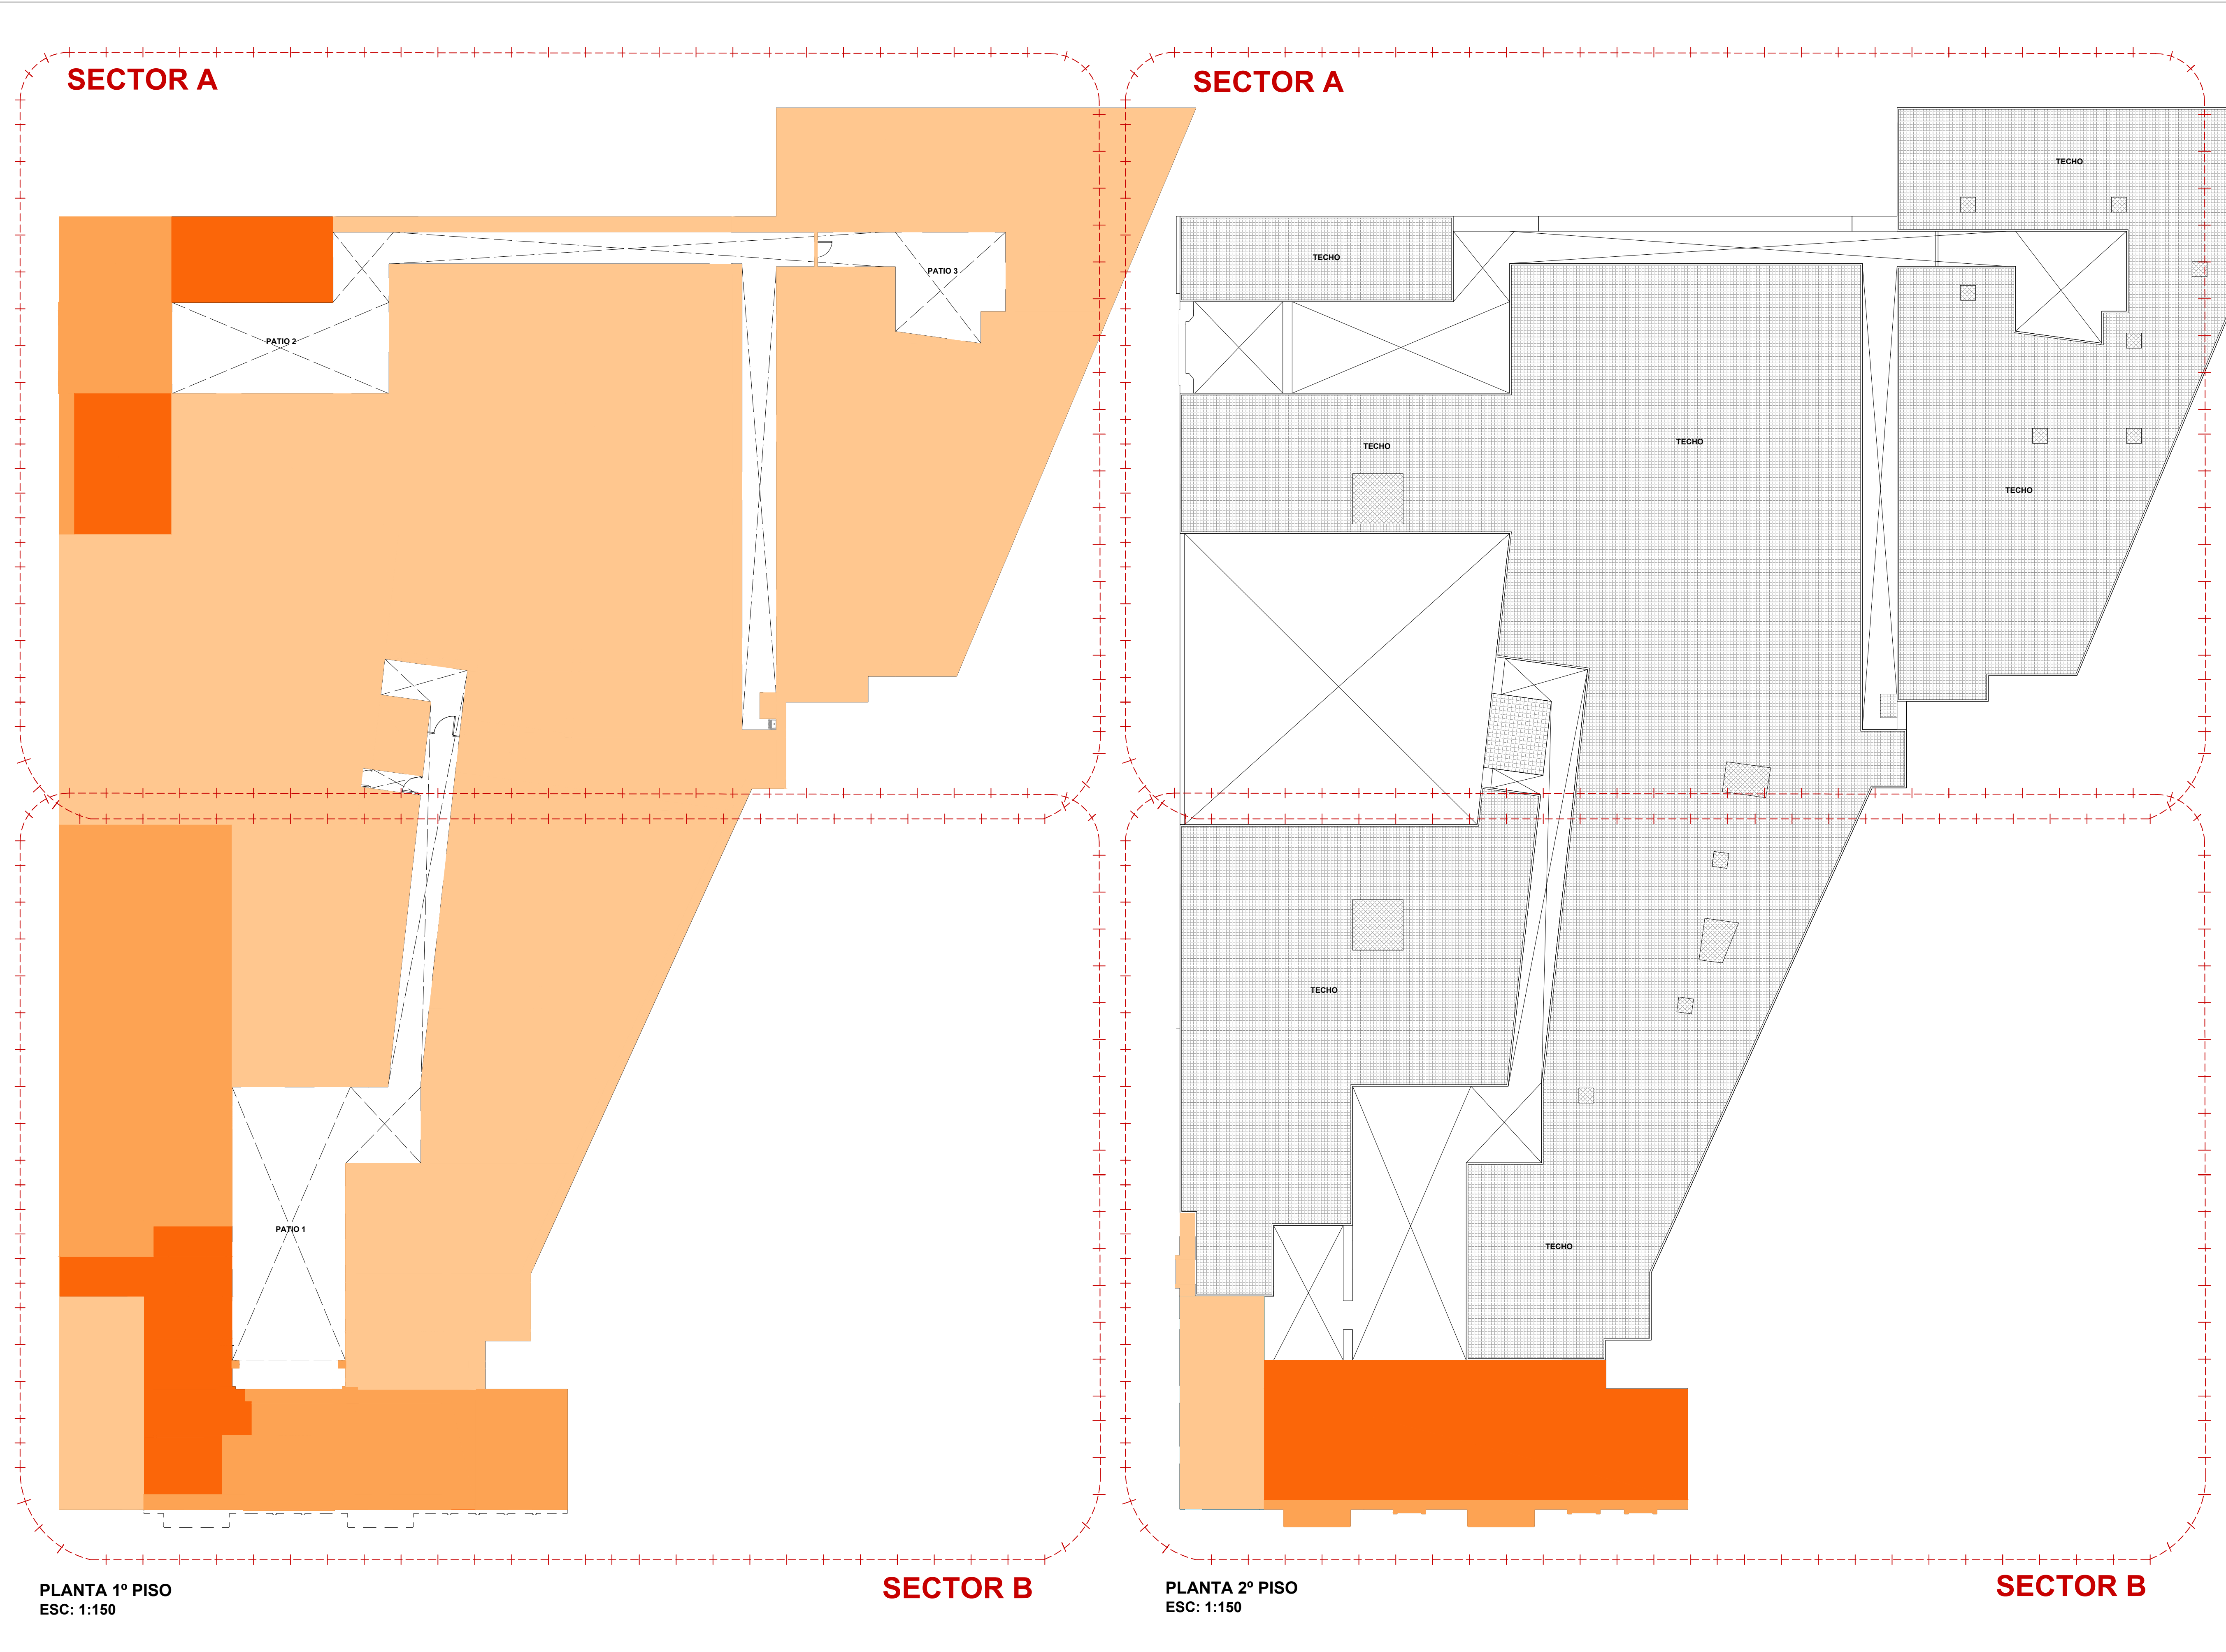
| LEYENDA | | SECTORES DE INTERVENCIÓN | | |
| | | <div></div> GRADO 1: Sector intangible de máxima protección<br>ACCIONES OPERATIVAS: Restauración y adecuación a nuevo uso. | <div></div> GRADO 2: Sector intangible flexible<br>ACCIONES OPERATIVAS: Restauración, restitución y remodelación. | <div></div> GRADO 3: Liberación del sector<br>ACCIONES OPERATIVAS: Demolición, reintegración, reinterpretación y obra nueva. |

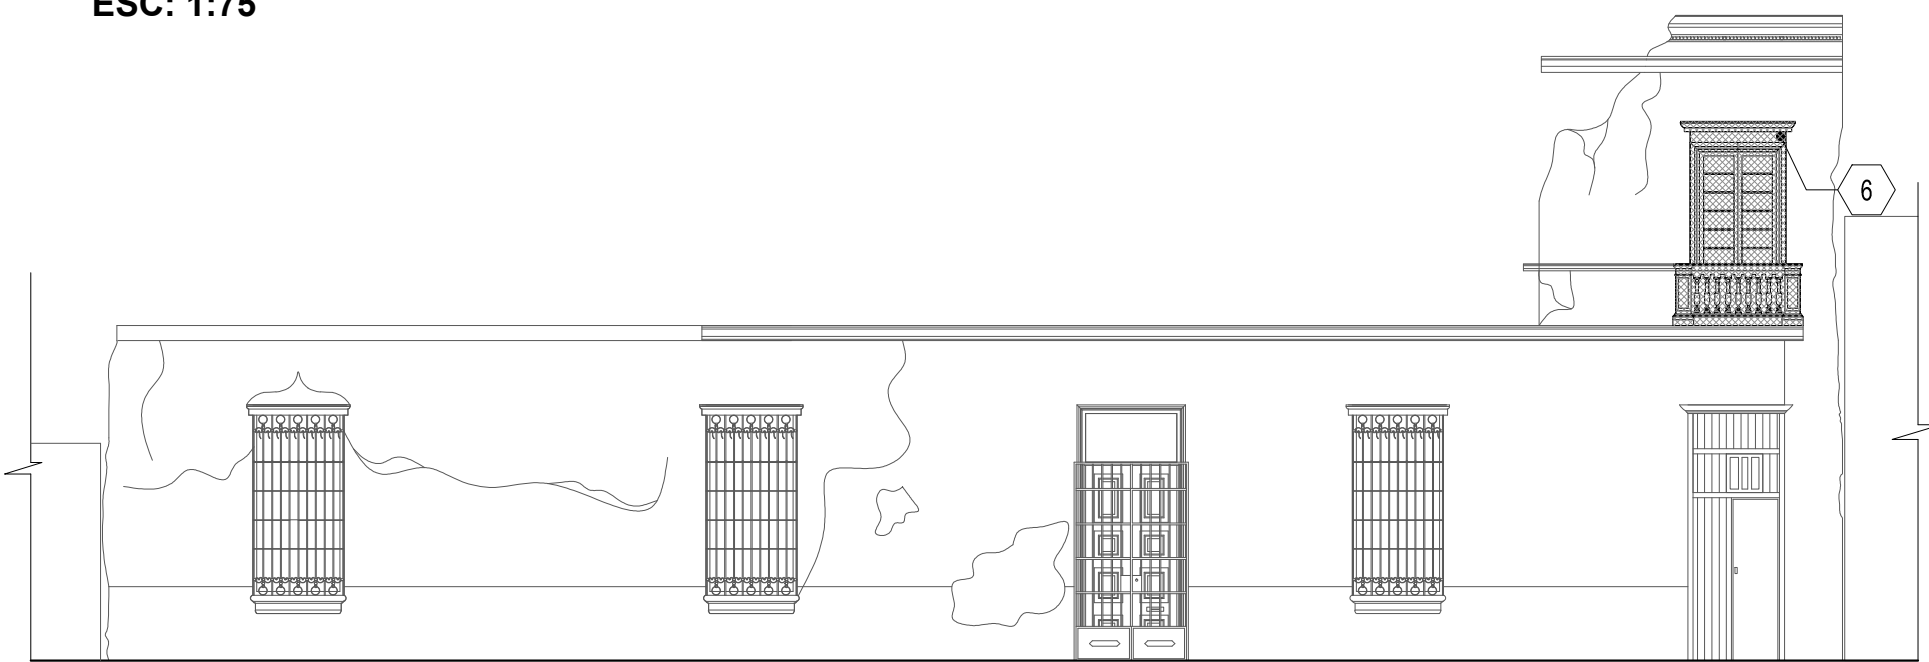
ELEVACIÓN SECUNDARIA - JR. PAITA  
BALCONES EXISTENTES  
ESC: 1:75

| LEYENDA | | LEYENDA | | | | | |
|---|--|---|---|---|---|---|---|
| | | (R1) | Desvinculación de piezas por desprendimiento | (R2) | Rotura y pérdida de marco y rejilla | (R3) | Rotura y pérdida total de cristales |
| | | (R4) | Rotura y pérdida parcial de cristales | (R5) | Ataque biótico de la madera y pérdida de sección de la pieza | (R6) | Vidrio crudo debilitado por envejecimiento |

5. Posteriormente se procederá a la fabricación de los ornamentos a reemplazar, manteniendo las medidas originales y utilizando una base de barniz semibrillante con un tono ligeramente más oscuro al original.

6. Ensamblar todas las piezas antes del traslado a obra. Proceder a la puesta en obra, armando las piezas nuevas y restauradas por cada elemento y sobre la nueva estructura de concreto.

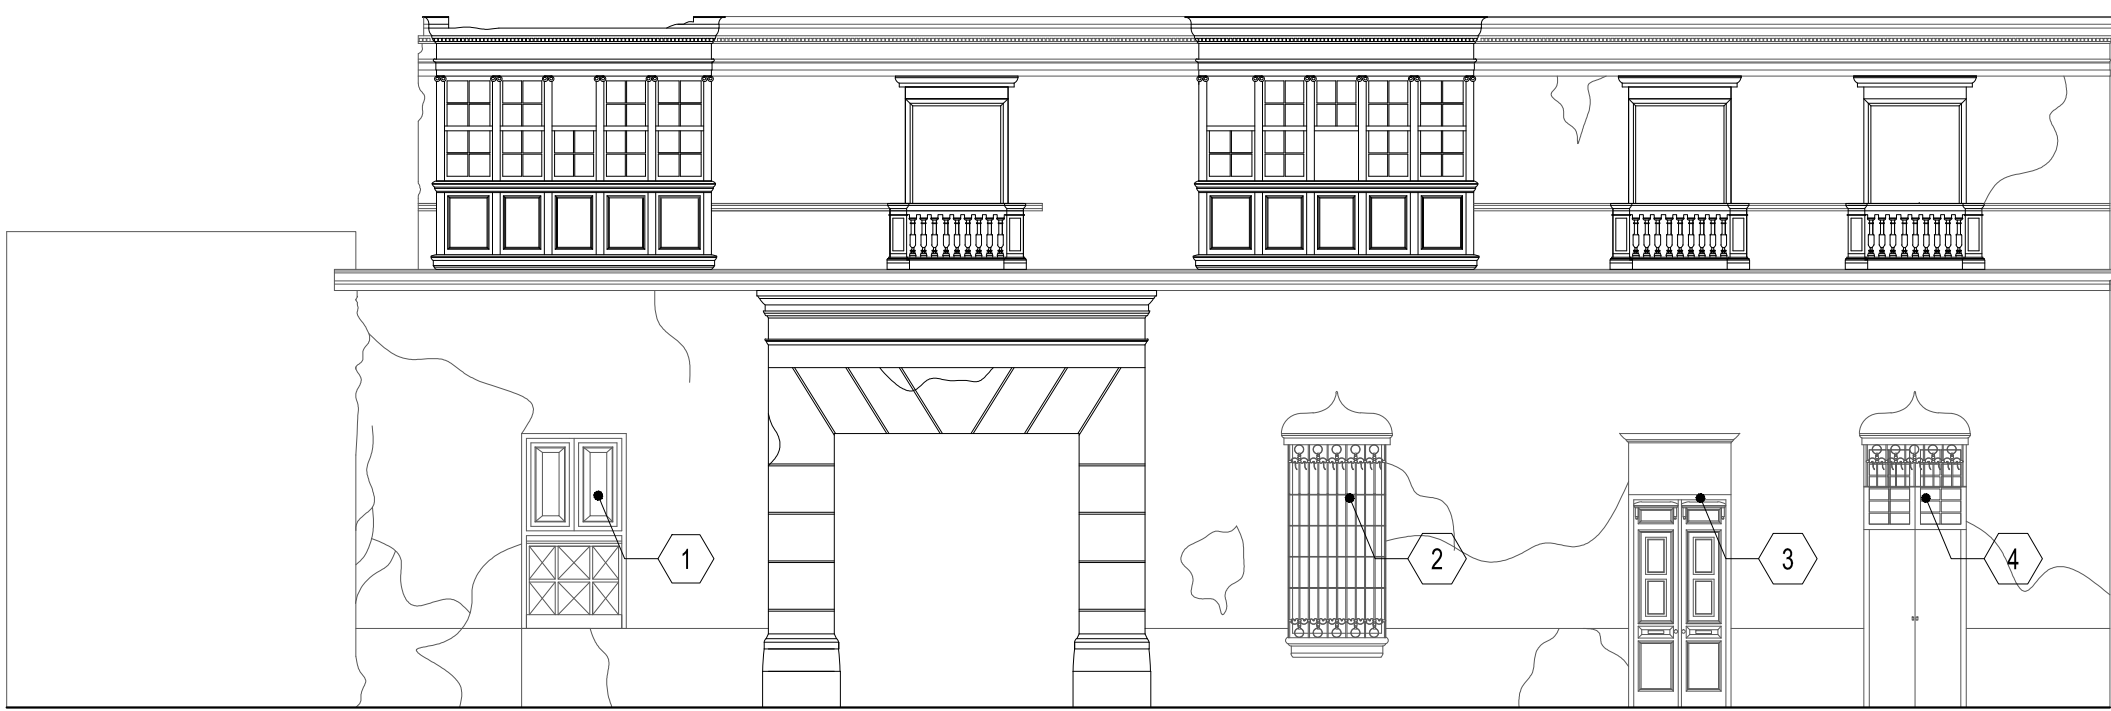
ELEVACIÓN PRINCIPAL - AV. PIZARRO  
PUERTAS Y VENTANAS EXISTENTES  
ESC: 1:100

- Desmontar las rejillas a restaurar e inventariar todos los elementos que conforman la unidad, siguiendo una secuencia de armado.
- En taller, proceder a realizar la limpieza superficial del metal. Posteriormente proceder con el lijado para desprender las partes flojas o sueltas, limpiar la superficie de polvo, grasas, etc.
- Aplicar un convertidor de óxidos, compuesto a base de ácido tánico, derivado del tanino de la madera, esto combatirá la corrosión del metal. Finalmente aplicar la pintura anticorrosiva color negro y montar la rejilla restaurada sobre las nuevas ventanas.
- En el caso de la madera, se reemplazarán todas las secciones y partes debido al alto estado de deterioro.

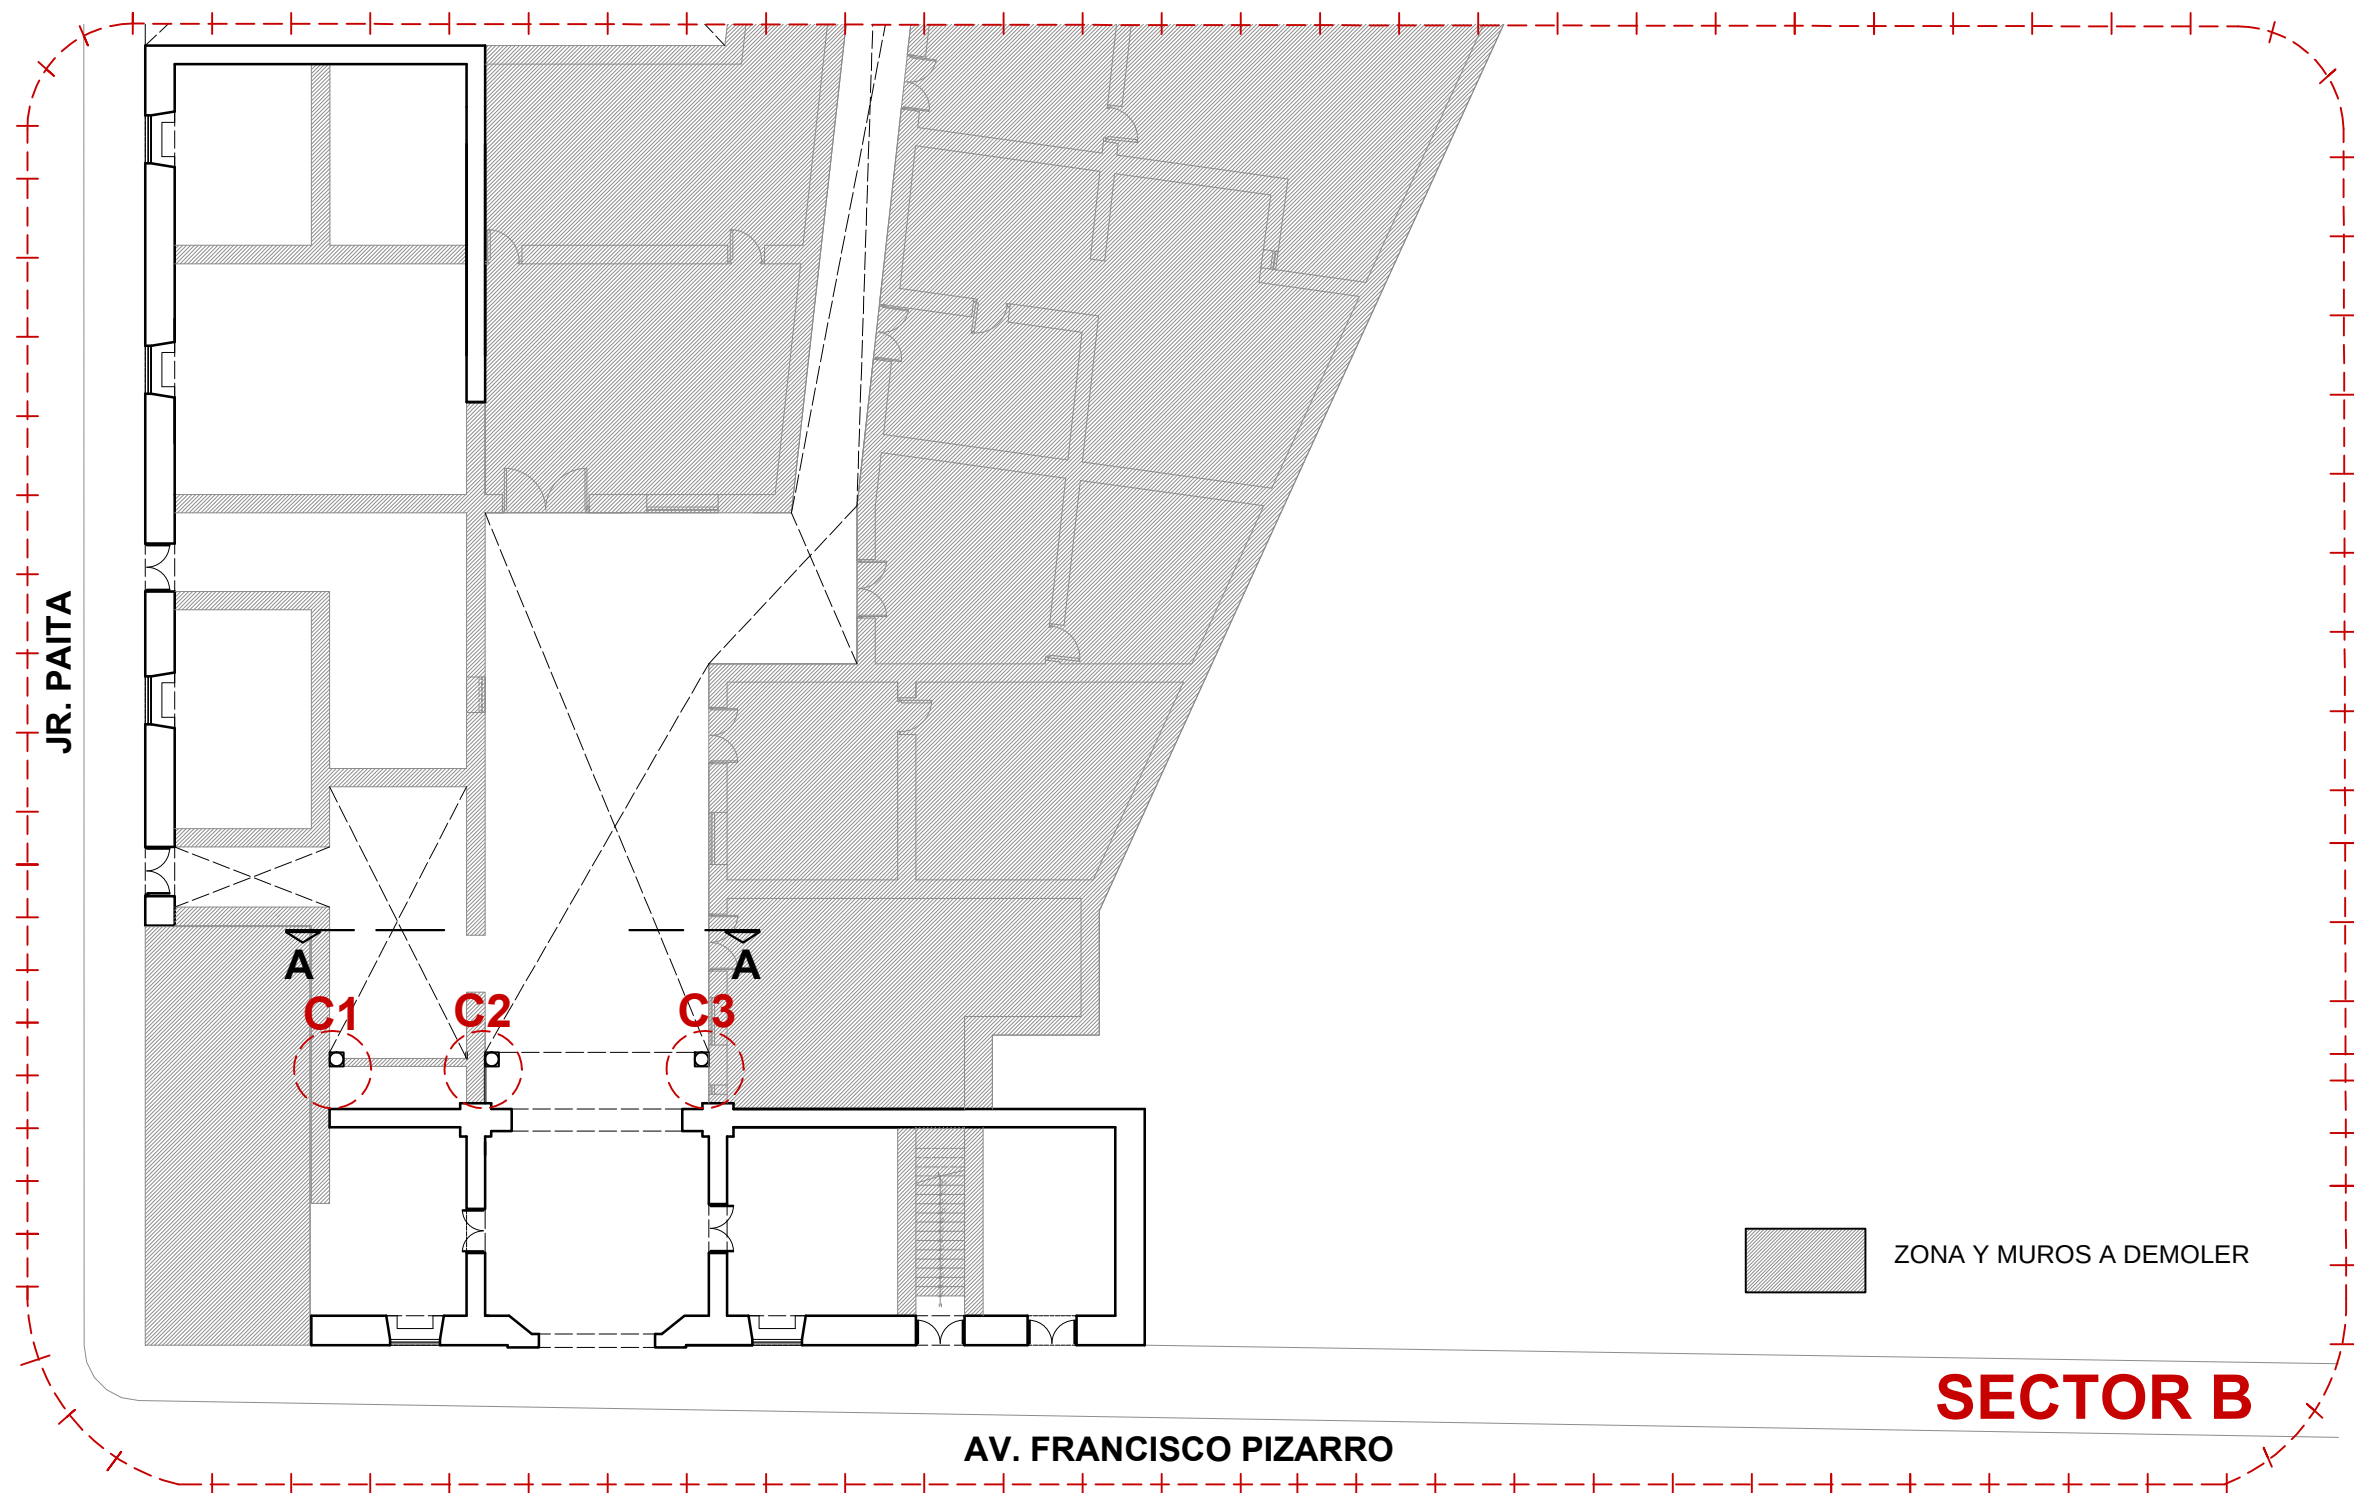
**PLANTA - SECTOR B**  
UBICACION DE COLUMNAS DE MADERA  
ESC: 1:200

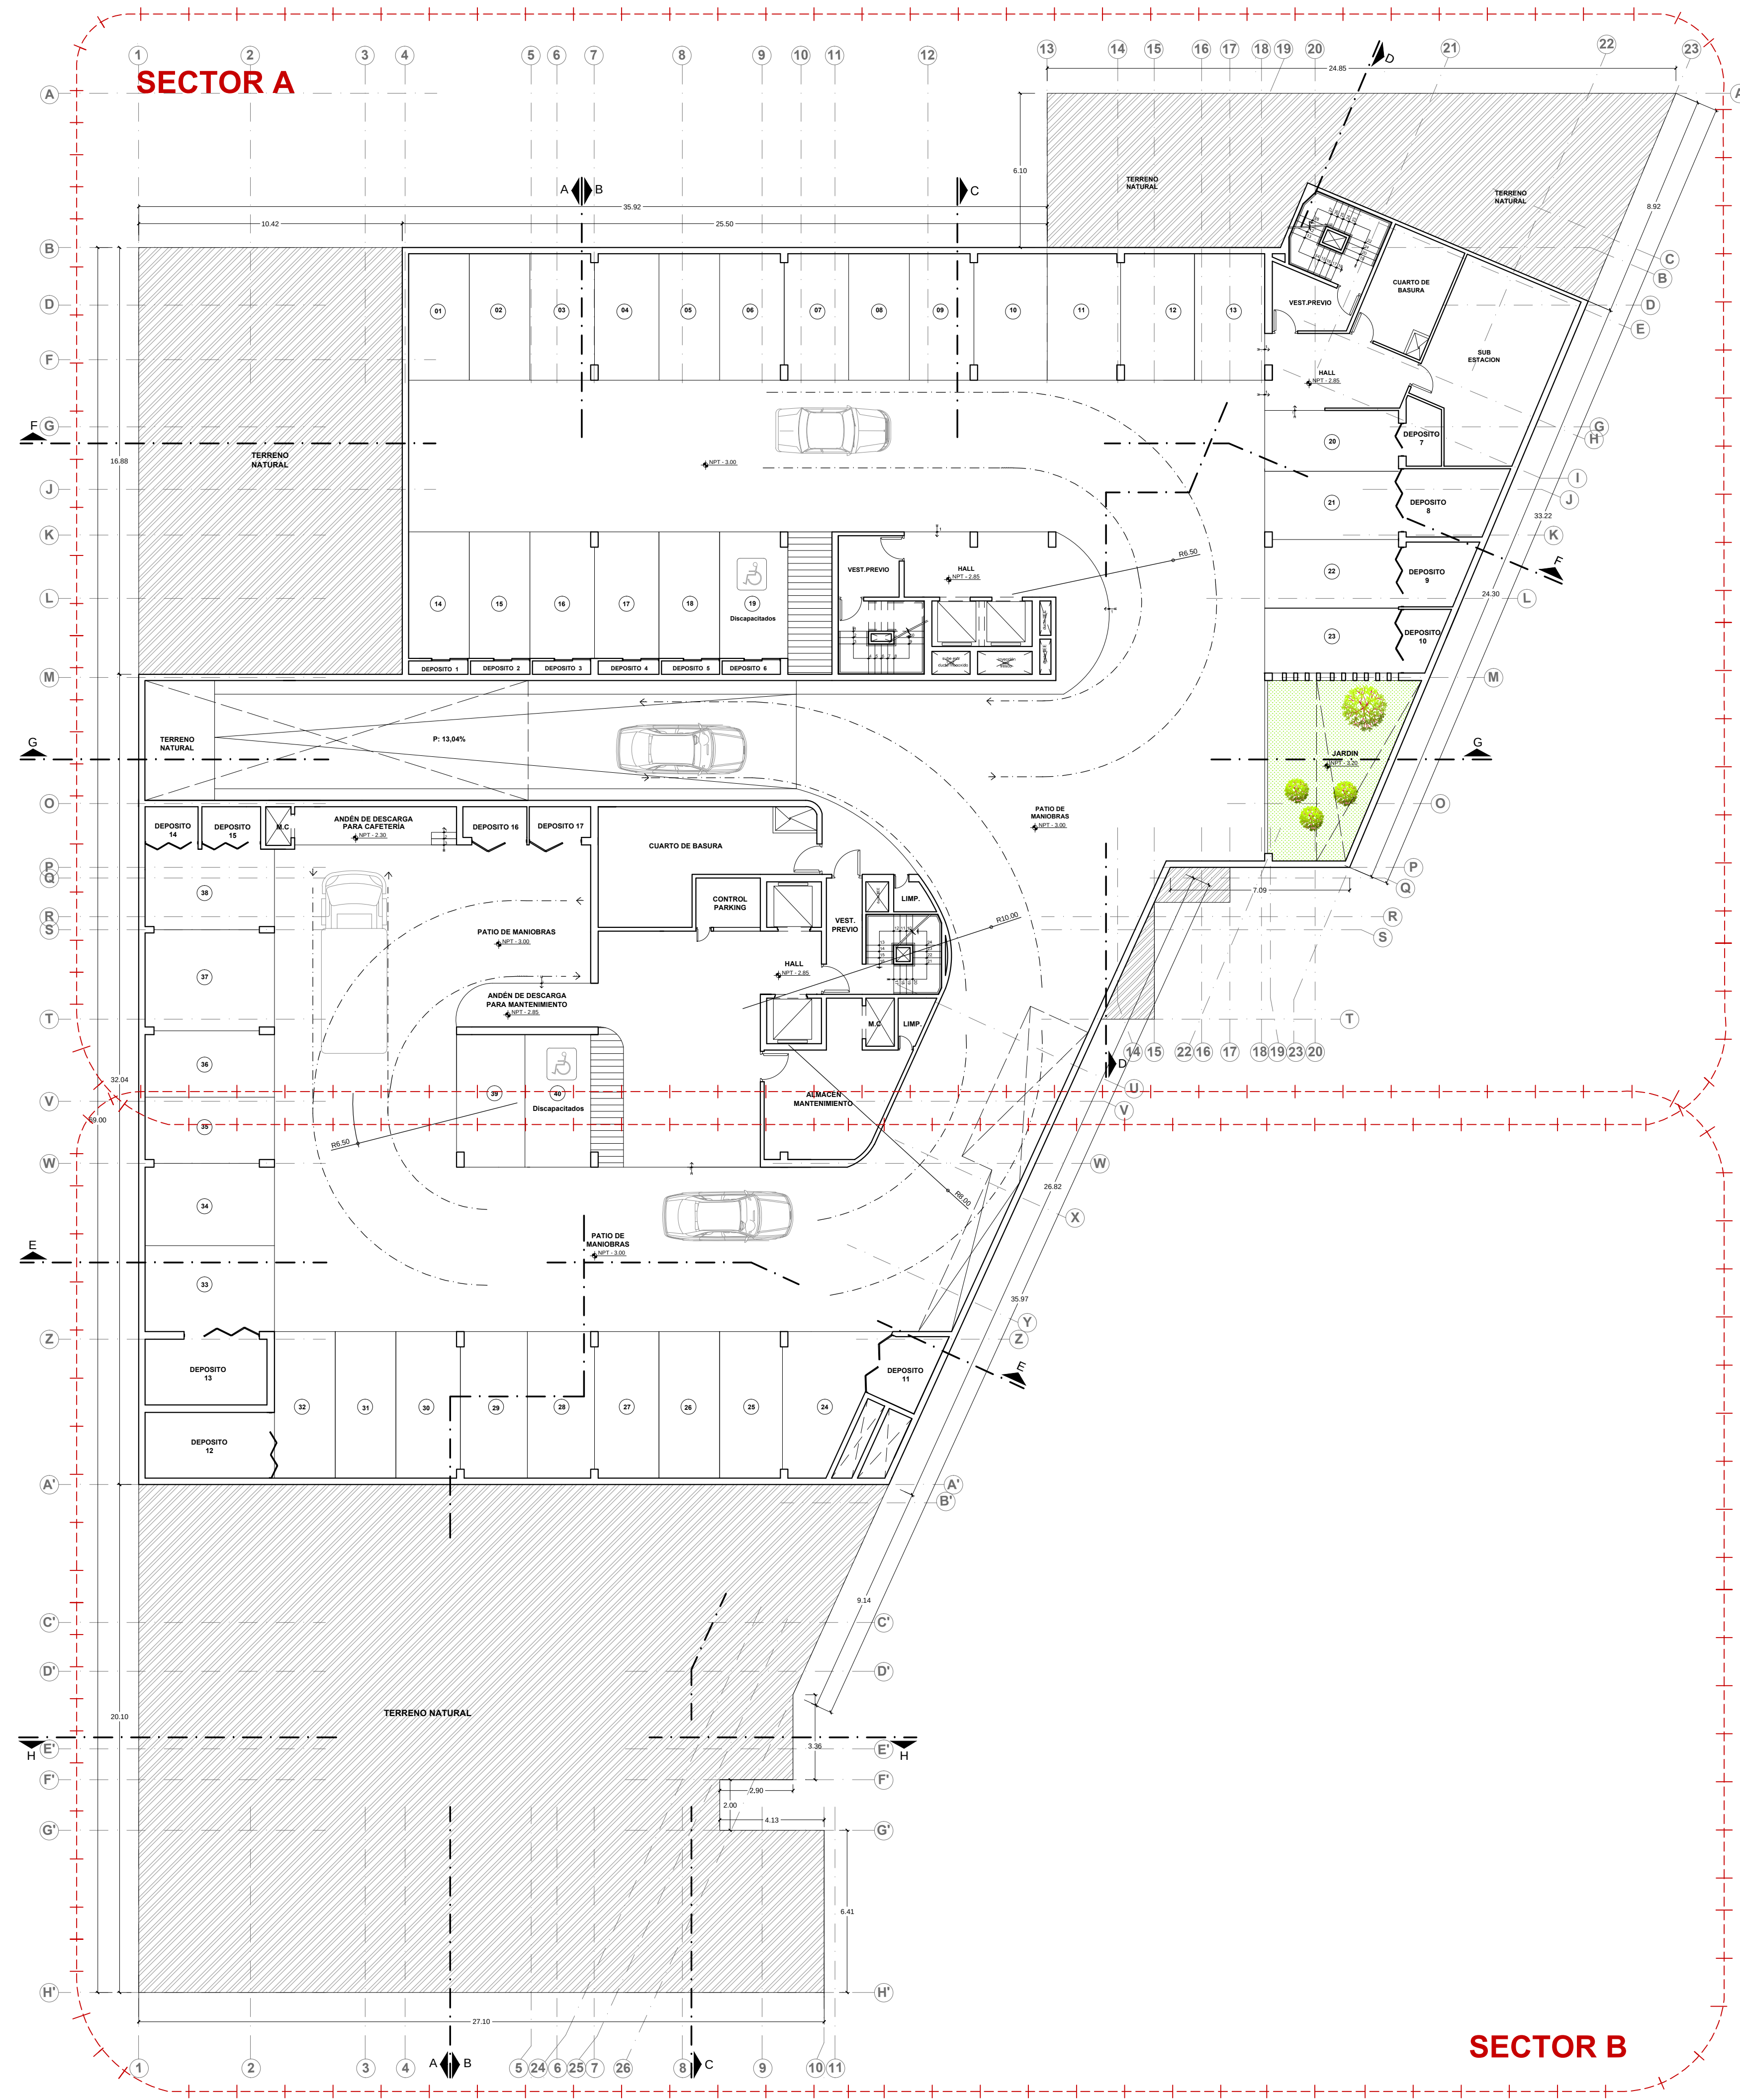
U.01

- LEYENDA:**
- MUROS RESTAURADOS DE ADOBE
  - MUROS NUEVOS
- ACCIONES OPERATIVAS:**
- RESTAURACIÓN
  - REMODELACIÓN
  - OBRA NUEVA Y REINTERPRETACIÓN

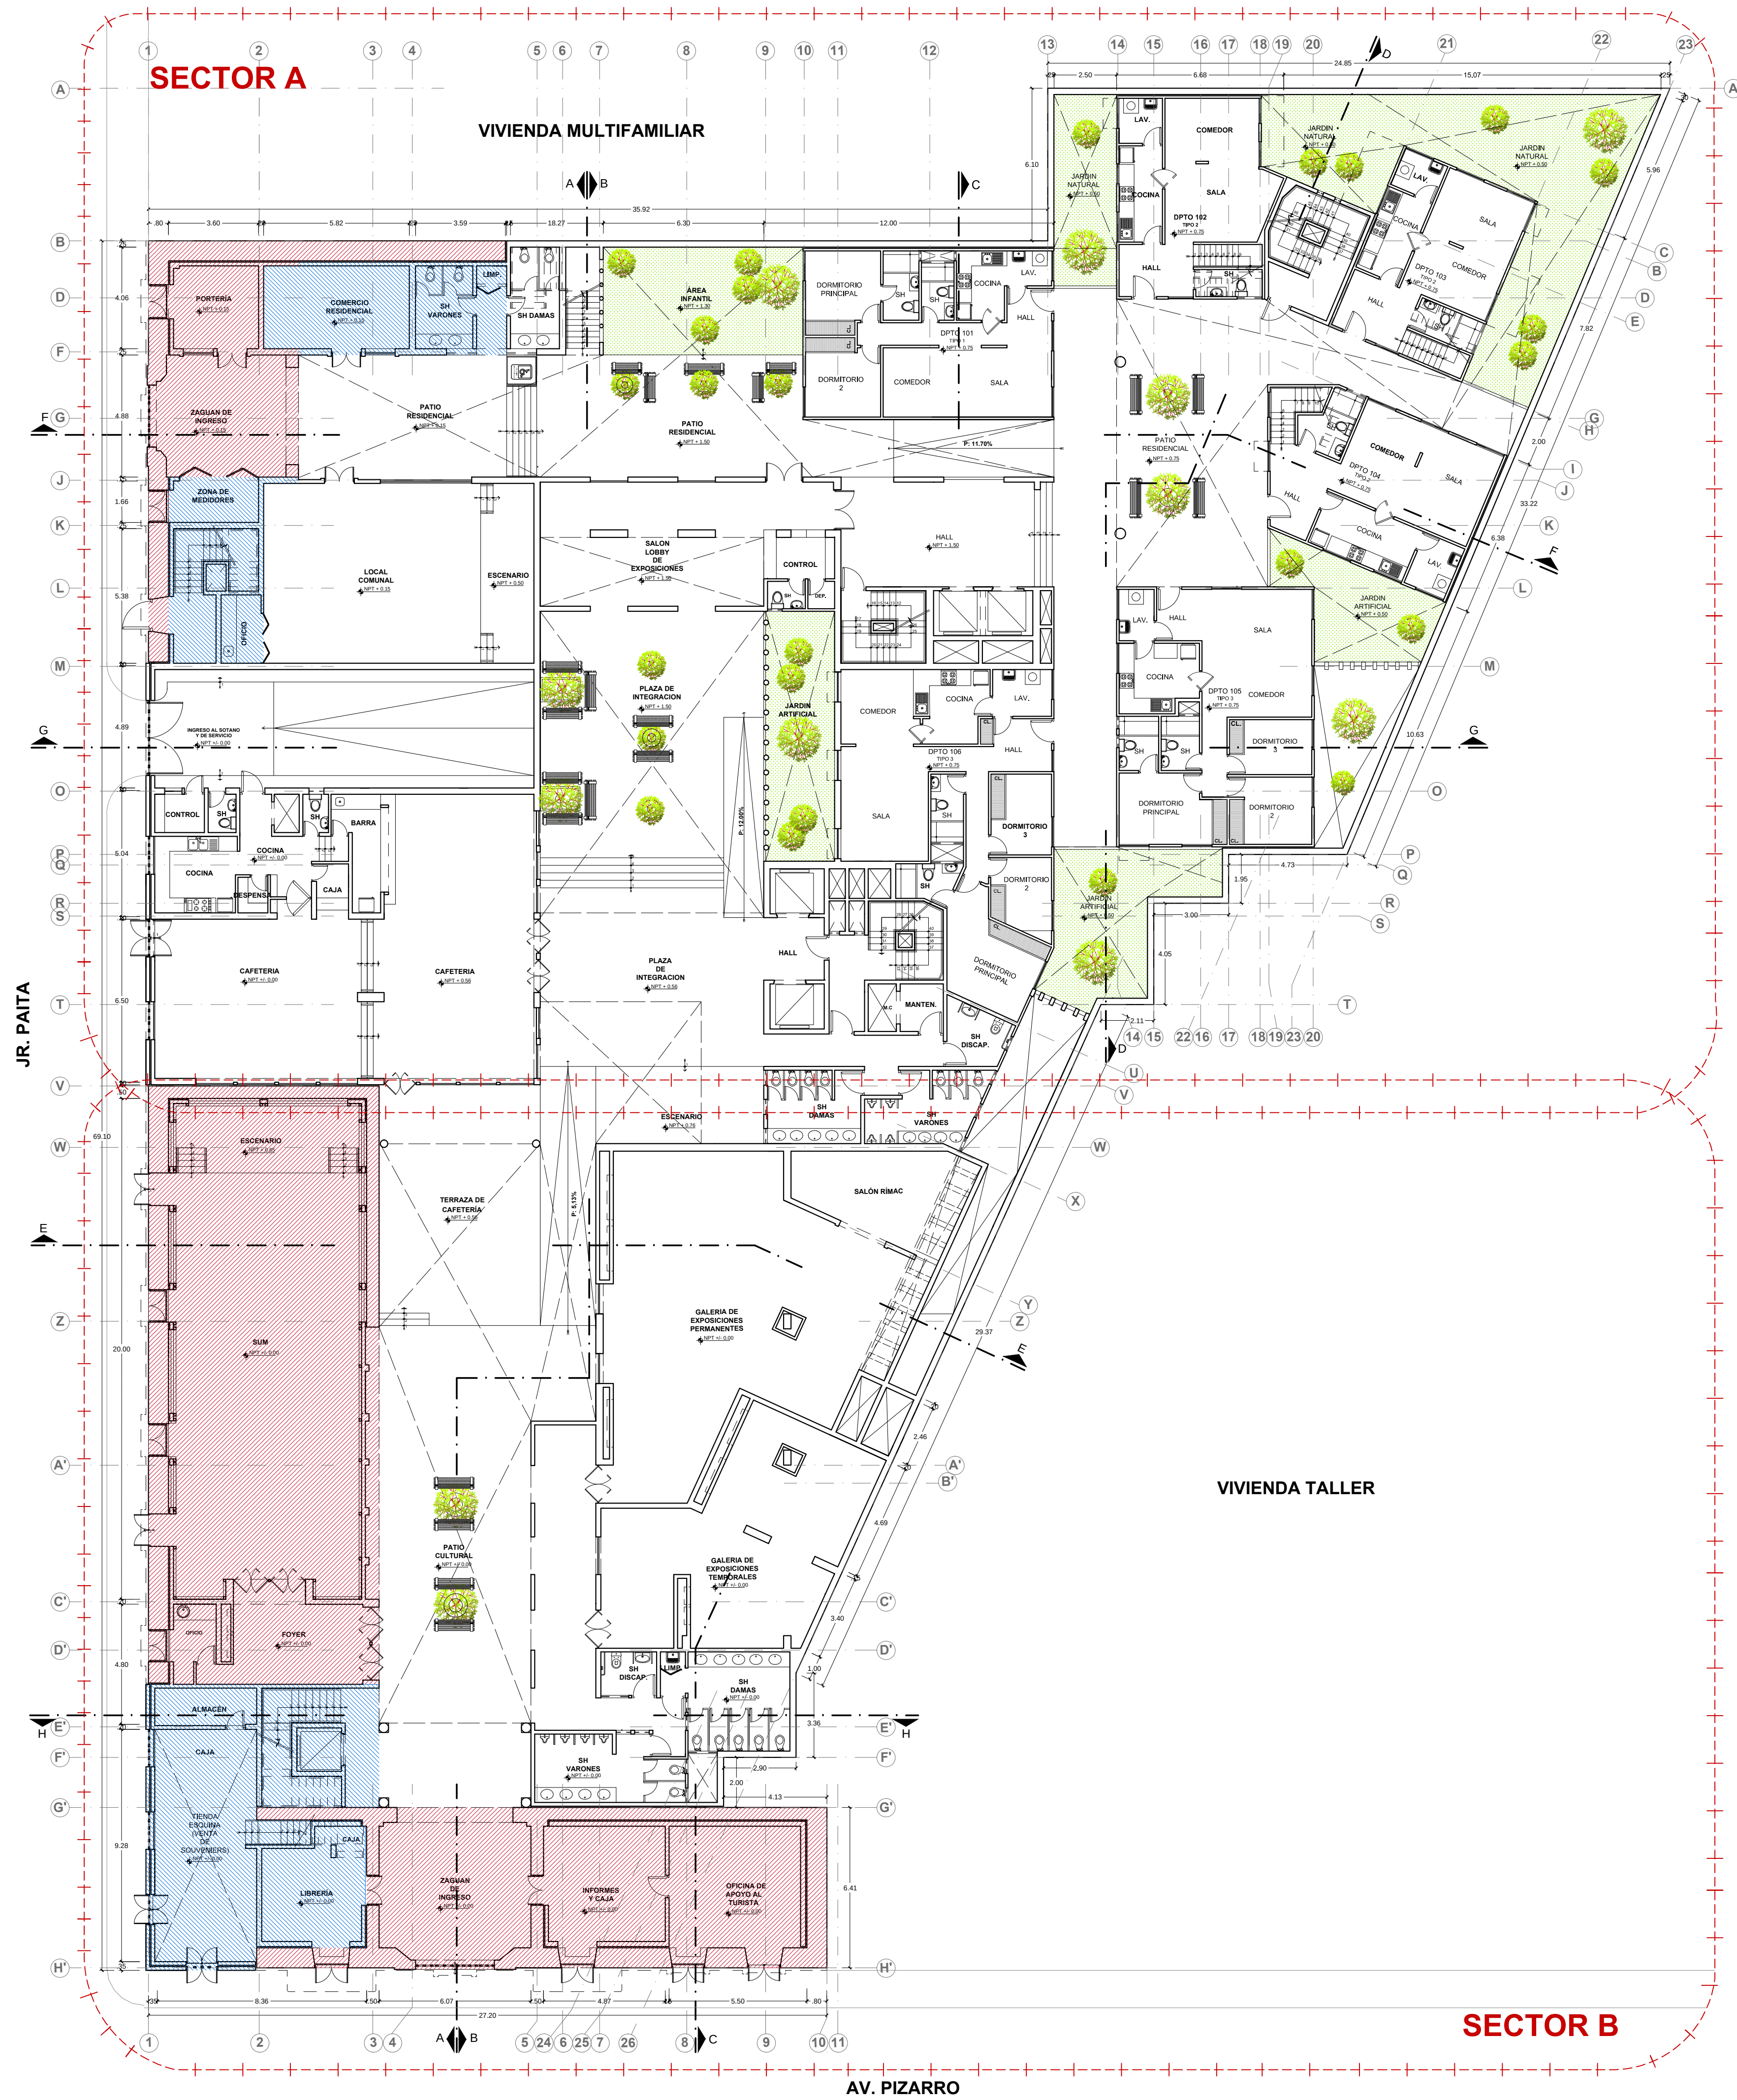
**A.01**

- LEYENDA:**
- MUROS RESTAURADOS DE ADOBE
  - MUROS NUEVOS
- ACCIONES OPERATIVAS:**
- RESTAURACIÓN
  - REMODELACIÓN
  - OBRA NUEVA Y REINTERPRETACIÓN
