UNIVERSIDAD PERUANA UNIÓN
FACULTAD DE INGENIERÍA Y ARQUITECTURA
Escuela Profesional de Ingeniería Civil

**Evaluación De La Ruta PE-3S Tramo Santa Rosa – Pucara (Km
1175+000 – Km 1251+000), Mediante Perfilómetro Laser y
Rugosímetro De Merlín**

Tesis para obtener el Título Profesional de Ingeniero Civil

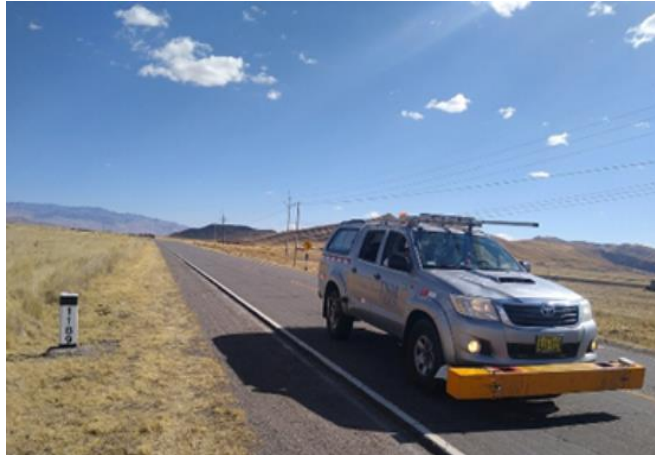
Figura 1.

Vista Exterior Perfilómetro RSP.

El perfilómetro laser pertenece a la clase 1, es de tipo Road Surface Profiler (RSP), cuenta con las especificaciones establecidas para los perfilómetros Clase 1 de acuerdo sección D 6433-03 de la norma American Society for Testing and Materials (ASTM, 2003) y al banco mundial en su boletín técnico N°480. Sirve para mediciones directas en evaluaciones de campo.

- Velocidades de operación: hasta 110 km/h.
- Información del perfil longitudinal calculado de 10 a 199 metros especificando por el usuario.
- Cálculo de intervalo IRI en el rango de 0.3m a 1.6km especificado por el usuario.
- Información de marcas con GPS.
- Sistema de procesamiento de datos digitales

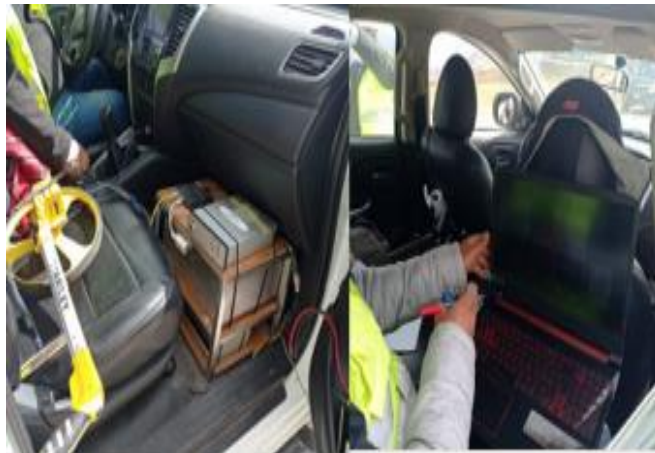
Figura 2.

Vista Interior Perfilómetro RSP

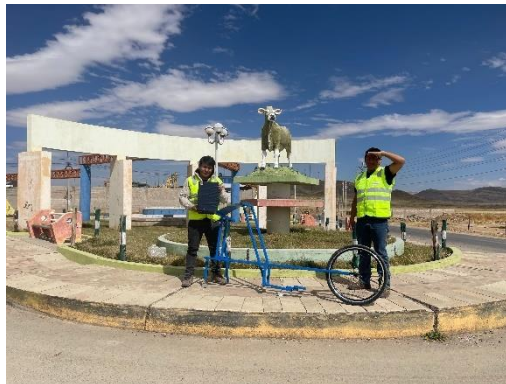
Figura 4.

Vista del Rugosímetro de Merlín.

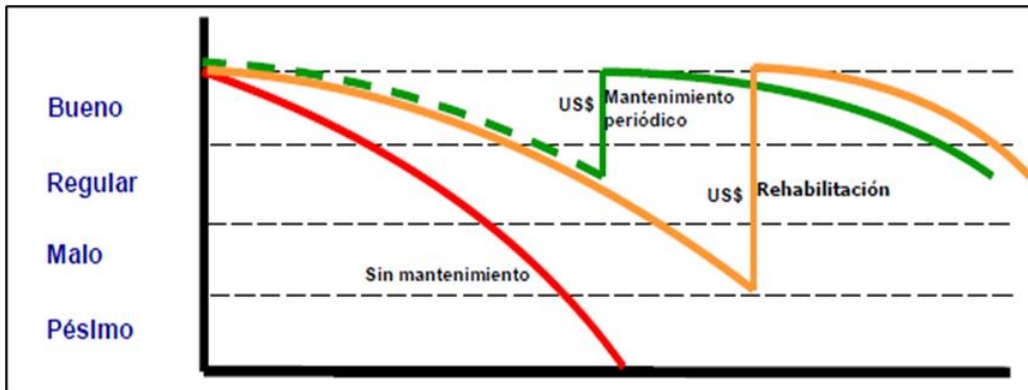
Figura 11.

Los trabajos de Mantenimiento y/o Rehabilitación se basan en los valores de, IRI o también en el valor de PSI, para los cuales se evalúan la trayectoria de degradación que puede presentar el pavimento a lo largo del tiempo de servicio. La siguiente figura (Figura 11) presenta la forma de degradación de una estructura de pavimento que fue diseñada según la trayectoria de línea continua.

Tratamientos según condición de pavimento.

De la correlación de la figura 11 extraída del manual de conservación vial y de la tabla 3 y 4, se muestra la forma de degradación de la estructura del pavimento según su sectorización.

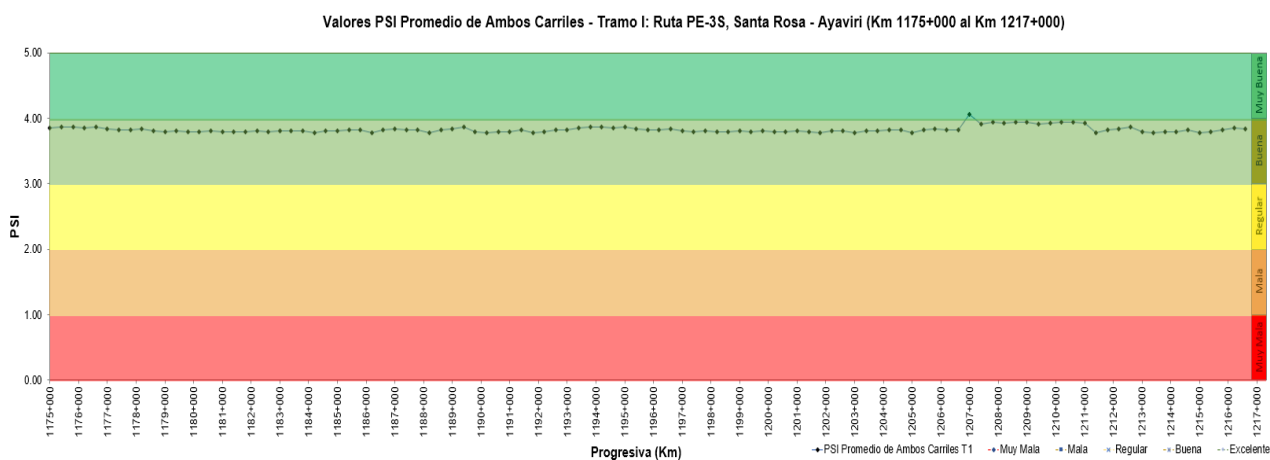
Gráfico 7.

Resultado de PSI, Rugosímetro Merlín Tramo I: Santa Rosa - Ayaviri.

y Ayaviri – Pucara. De igual manera los siguientes gráficos (7 y 8) se muestran los resultados obtenidos de PSI de acuerdo a las sectorizaciones realizadas para cada tramo.

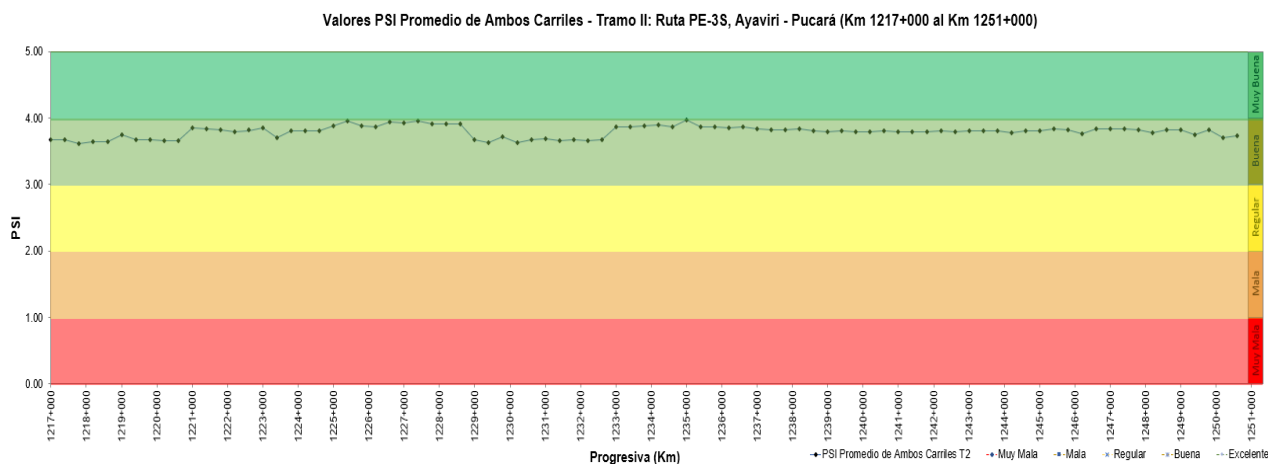
Gráfico 8.

Resultado de PSI, Rugosímetro Merlín Tramo II: Ayaviri – Pucara.
