# Evaluación de la resistencia a cortante del concreto por la generación de juntas frías en el proceso constructivo de vigas

## *Evaluation of the shear strength of concrete by the generation of cold joints in the construction process of beams*

Juana Jhoselyn Pancca Rojo\* <https://orcid.org/0000-0000-0000-0000>

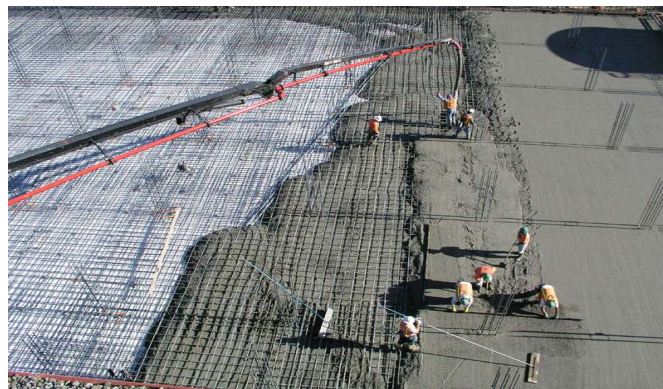
Figura 1. Formación de una junta fría en losa de concreto.

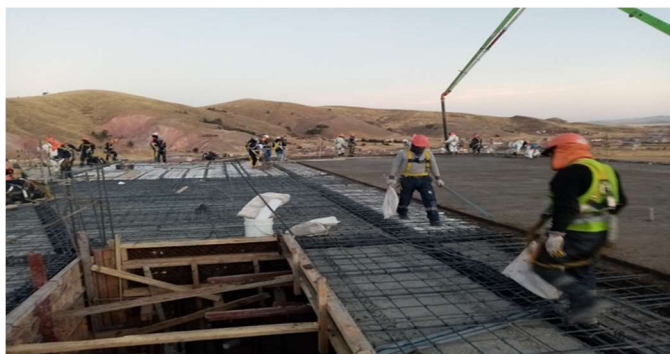
Figura 2. Generación de junta fría por vaciado de concreto en losas y vigas.

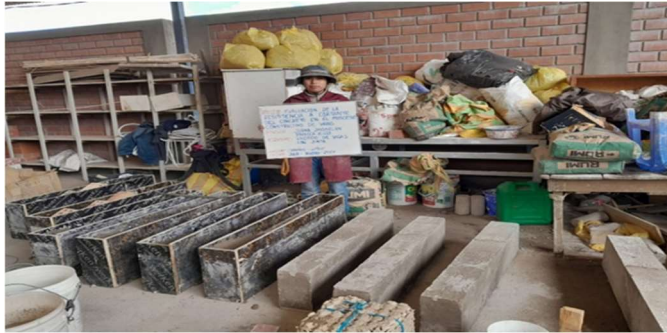
Figura 9. Vaciado de especímenes en las instalaciones de la universidad Peruana Unión.

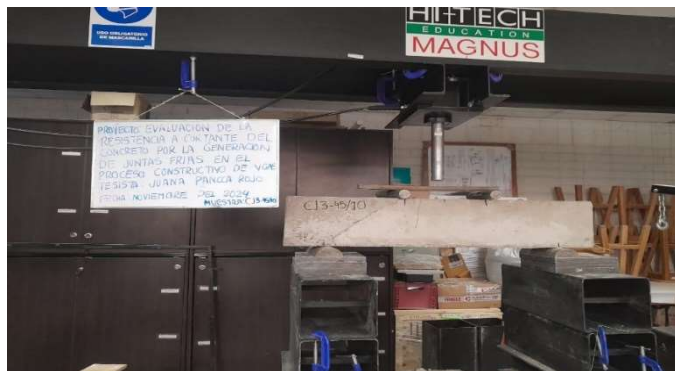
Figura 10. Resistencia a corte de vigas sometidas por ensayo a flexión.

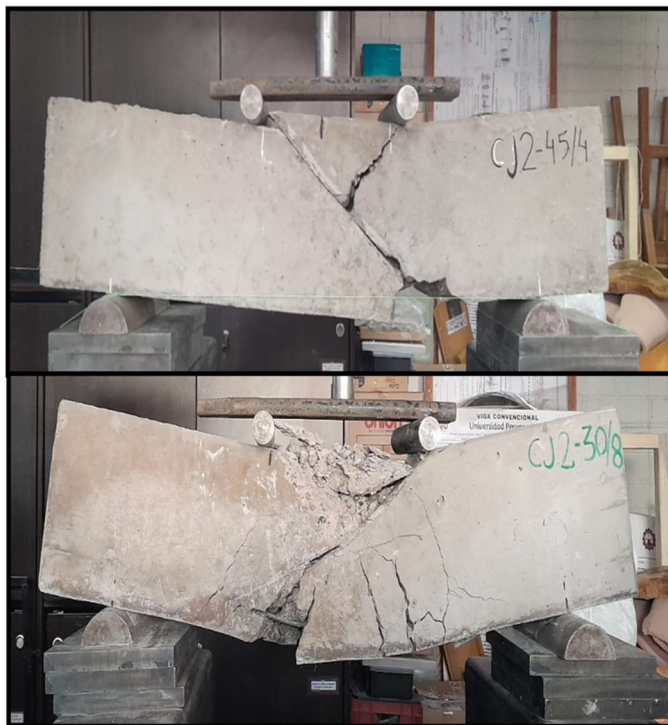
**Figura 12.** Patrones de grietas finales en el grupo B (Arriba- junta con inclinación a  $45^\circ$ ) y C (Abajo - junta con inclinación a  $30^\circ$ ).

En los especímenes del grupo B, que incluían una junta fría en el tercio medio con una inclinación específica (45°), el comportamiento inicial fue similar al grupo A. Se observaron fisuras pequeñas y poco visibles en la zona de momento constante al inicio de la carga. Sin embargo, la presencia de la junta fría generó una debilidad estructural que alteró el patrón de fisuración. A medida que la carga aumentaba, las fisuras por flexión crecieron y alcanzaron la junta diagonal, que actuó como un punto de concentración de esfuerzos. Este fenómeno provocó que las grietas se propagaran a lo largo de la junta de manera acelerada y descontrolada. La pérdida de continuidad en el concreto debido a la junta fría debilitó la capacidad de transferencia de esfuerzos entre las dos fases del vaciado, lo que resultó en una falla abrupta a través de la junta.

En los especímenes del grupo C, con una junta fría en el centro de la viga, el comportamiento fue semejante al del grupo B. Las fisuras iniciales por flexión surgieron en la zona de momentos máximos, extendiéndose verticalmente. Conforme se incrementaba la carga, aparecieron grietas inclinadas asociadas al esfuerzo cortante. La presencia de la junta en el centro favoreció la aparición de un área de concentración de tensiones que funcionó como un punto de inicio para la propagación de una grieta principal. Dado que esta junta se encontraba en la región de mayor momento flector, el concreto no pudo resistir la combinación de esfuerzos y se produjo la falla a través de la junta fría, evidenciando la pérdida de adherencia entre las capas de concreto.

En la **Serie 2**, las vigas presentaron una junta fría en el centro del tramo, con una inclinación de  $45^\circ$  y  $30^\circ$ . El comportamiento de transferencia de esfuerzos no fue el habitual, ya que la continuidad de los momentos y los esfuerzos cortantes se vio interrumpida por la presencia de la junta. La grieta de falla principal se propagó a través de la junta fría, lo que indica una transferencia ineficaz de esfuerzos entre las dos secciones del concreto. A pesar de ello, la zona de cortantes máximos no mostró daños críticos, ya que no se observaron fisuras significativas en esa área. Por esta razón, la falla se clasificó como una falla por deslizamiento a través de la junta central. En cuanto al desempeño de los especímenes, las vigas del grupo B desarrollaron pocas grietas por flexión y presentaron una falla más abrupta (frágil y localizada) en comparación con las vigas del grupo C, que mostraron una progresión más gradual hacia la falla. En la Tabla 6 se detallan los resultados obtenidos y los valores específicos de cada viga, lo que permite comparar el efecto de la inclinación de la junta en la capacidad de resistencia.

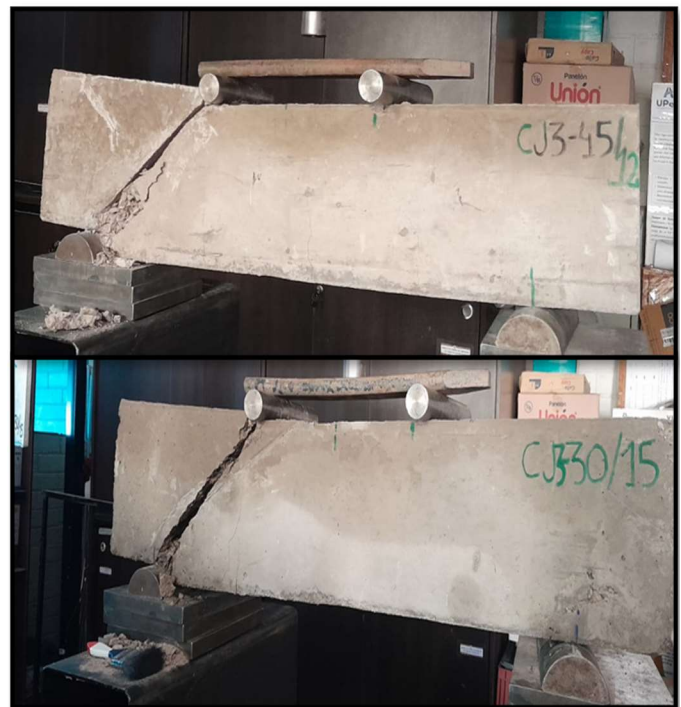
**Figura 13.** Patrones de grietas finales en el grupo D (Arriba- junta con inclinación a  $45^\circ$ ) y E (Abajo - junta con inclinación a  $30^\circ$ ).

Los especímenes del grupo D, que presentaban una junta fría en el extremo de la viga (cercano a la zona de corte-junta 45°), exhibieron un comportamiento distinto en comparación con los grupos anteriores. Las primeras fisuras por flexión aparecieron en la zona de momentos máximos, aunque eran poco visibles debido a que el punto de debilidad estaba localizado cerca de los apoyos. La fisura principal que condujo a la falla se originó y propagó a lo largo de la junta fría, lo que indica que la interfaz de unión entre las dos fases del vaciado no logró soportar los esfuerzos. Este comportamiento sugiere que la ubicación de la junta en el tramo de corte es especialmente crítica, ya que afecta directamente la transferencia de esfuerzos y reduce la capacidad de la viga para resistir cargas.

En la **Serie 3**, las vigas presentaron una junta fría en el extremo del tramo, con inclinaciones de  $45^\circ$  y  $30^\circ$ . Inicialmente, el comportamiento mostró la aparición de fisuras por flexión,

pero debido a la presencia de la junta en el extremo, la falla se produjo de forma repentina y frágil a lo largo de este plano, lo que indica una ruptura brusca sin advertencias significativas. Al comparar los resultados entre los dos grupos, se observó una diferencia del 13% en la capacidad de corte entre las vigas con junta a  $45^\circ$  y las vigas con junta a  $30^\circ$ , siendo las primeras las que alcanzaron mayor resistencia. Además, ambos grupos mostraron una resistencia superior a la cortante teórica calculada según el ACI 318-19, lo que sugiere que, aunque la junta afecta la transferencia de esfuerzos, las vigas aún pueden soportar cargas adicionales antes de fallar. En la Tabla 8 se detallan los resultados experimentales y los valores específicos de cada viga, lo que permite analizar el impacto de la ubicación e inclinación de la junta fría en la capacidad de resistencia a cortante.
