# UNIVERSIDAD PERUANA UNIÓN

FACULTAD DE INGENIERÍA Y ARQUITECTURA

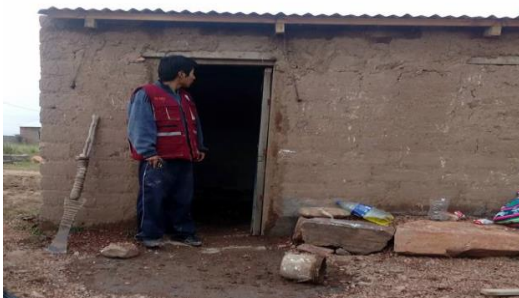
*Figura 2.16.* Ocupación del terreno y habilitación de viviendas provisionales, Salida Cusco.

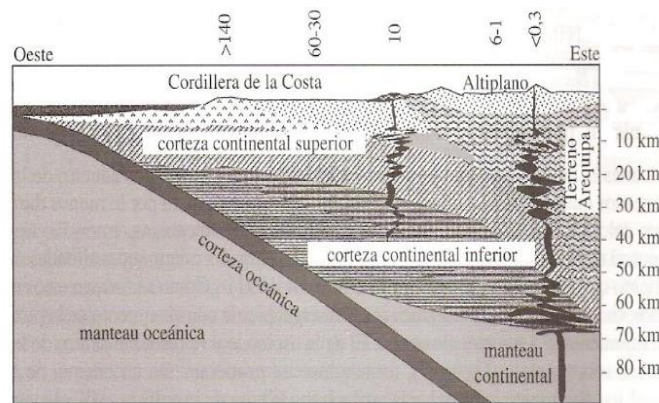
Figura 3.1. Placa del Altiplano (Chungara Universidad de Tarapacá, 1999).

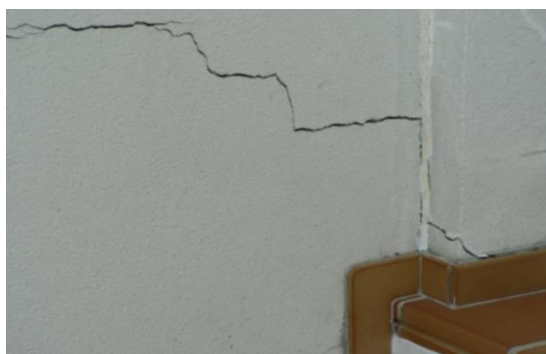
*Figura 7.1.* Fisura por asentamiento en vivienda, vivienda 21, Jr pierola 1439.

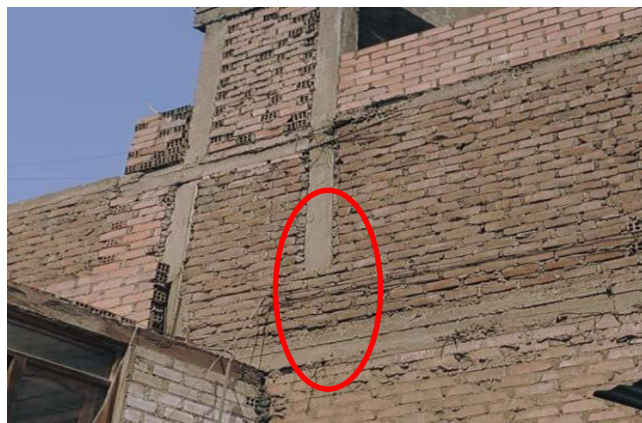
*Figura 7.7. Columna construida sobre las unidades de albañilería, Jr. Escuri 123.*

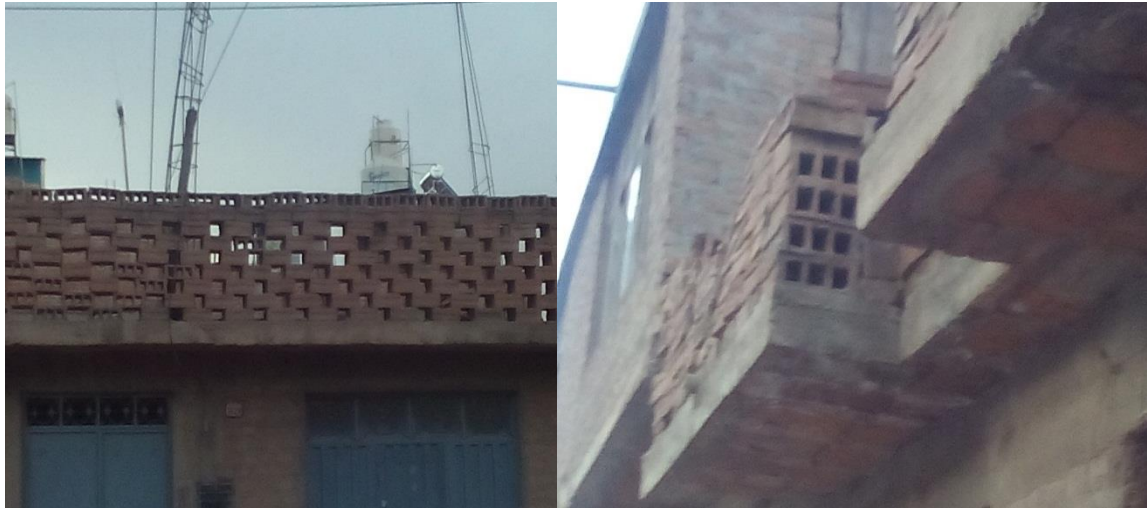
*Figura 7.18.* Ladrillos apilados cumpliendo el papel de parapetos, Salida Cusco.

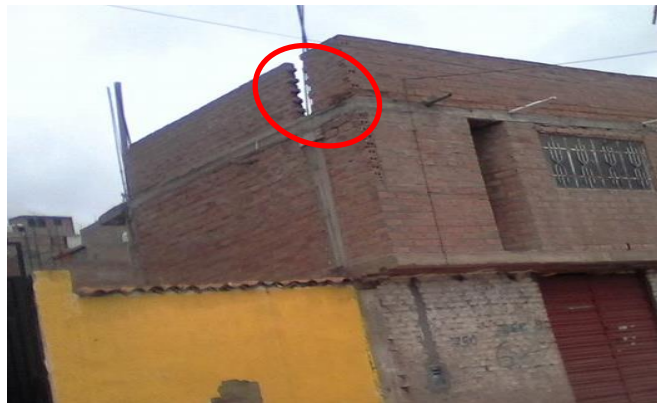
*Figura 7.19.* Muros de parapetos no arriostrados, Salida Cusco.

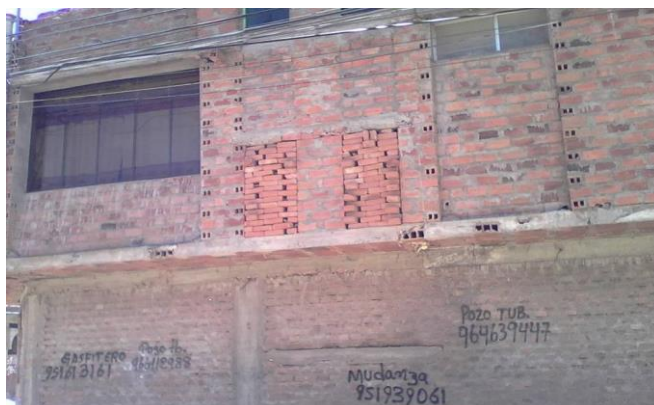
Figura 7.20. Vivienda con muros portantes de ladrillo pandereta, Salida Cusco.

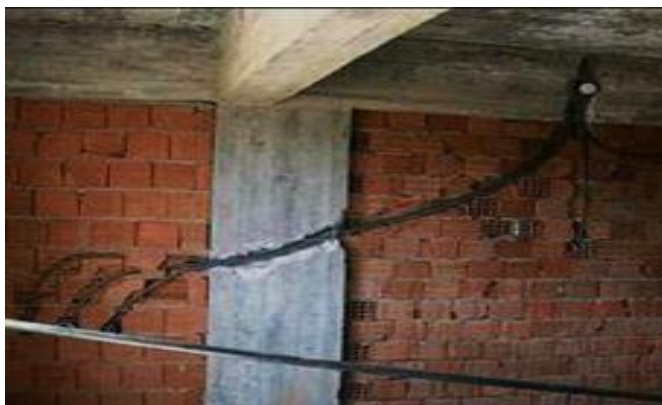
*Figura 7.23.* Picado de la columna para la instalación eléctrica en la vivienda, Jr. Angamos 420, Salida Cusco.

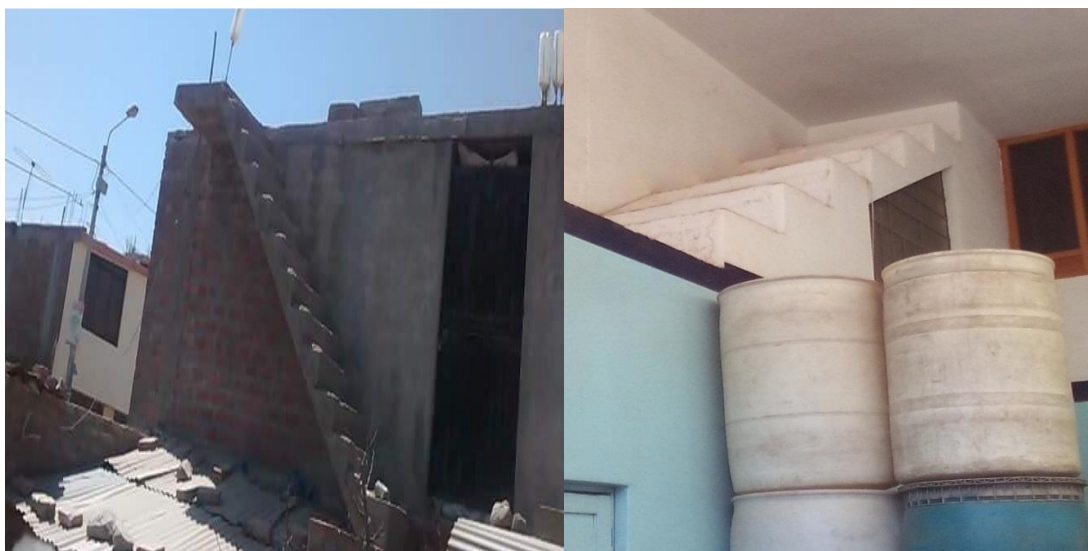
Figura 7.24. Construcción de una escalera al vacío, Salida Cusco.

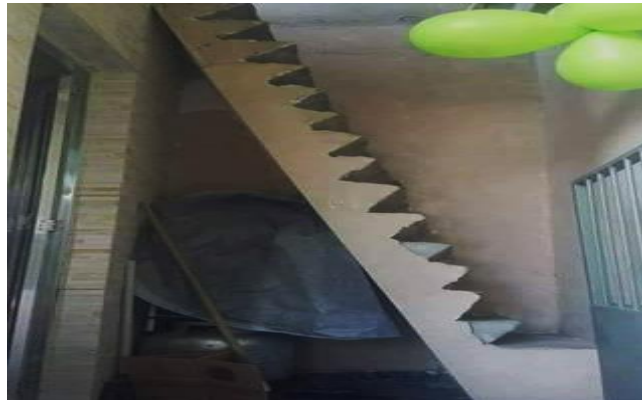
*Figura 7.26.* Escalera deficiente en una vivienda, Jr. Miraflores 213, Salida Huancané.

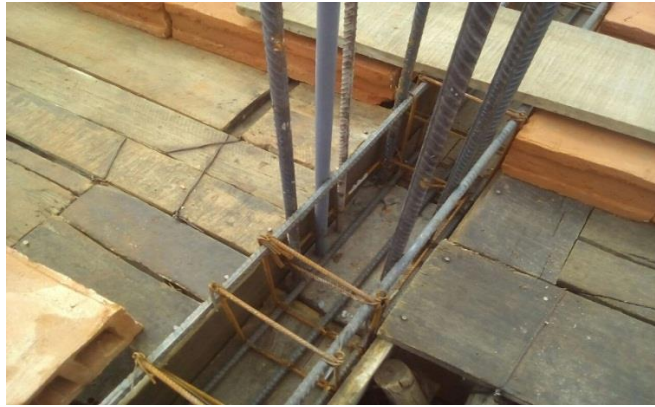
*Figura 7.31.* Empleo de acero oxidado en la viga, Calle nueva N° 2 con Pierola, Salida Huancané.

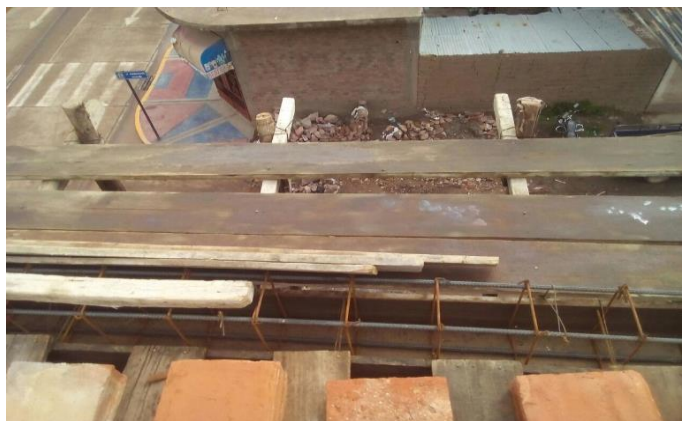
*Figura 7.32.* Empleo de acero oxidado en la construcción de una vivienda, Calle nueva N° 2 con Pierola, Salida Huancané.

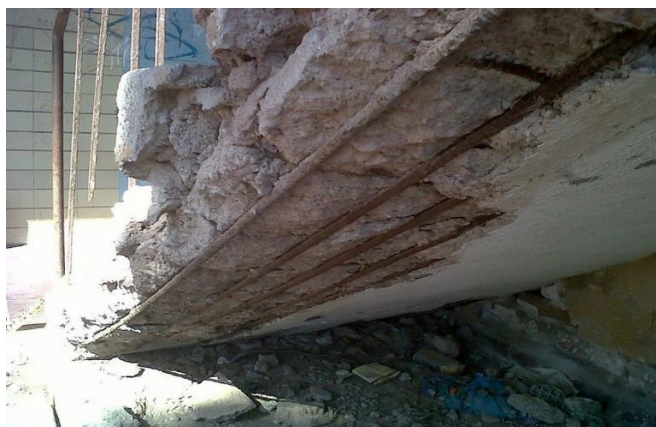
*Figura 7.33.* Acero de refuerzo expuesto a la intemperie con presencia de corrosión, Jr Floral s/n, Salida Cusco.

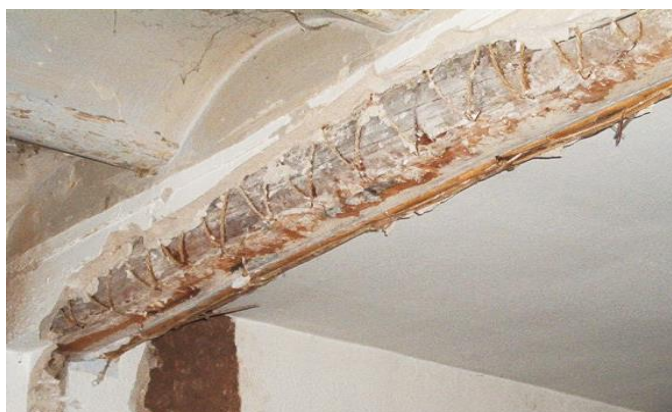
*Figura 7.34.* Acero de refuerzo expuesto a la intemperie con presencia de corrosión, Jr. 12 de agosto 324, Salida Cusco.

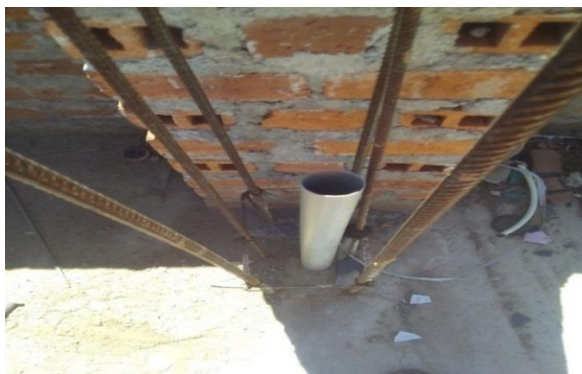
*Figura 7.35.* Acero de continuación expuesto a la intemperie con presencia de corrosión en la columna, Av. 3 de octubre s/n, Salida Cusco.

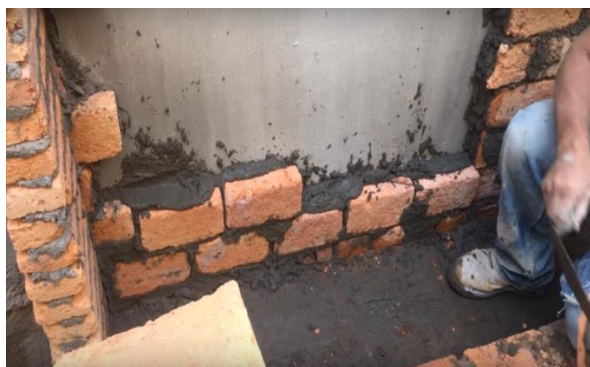
*Figura 7.36.* Asentado de muros con argamasa “barro”, Jr Miraflores 176, Salida Huancane.

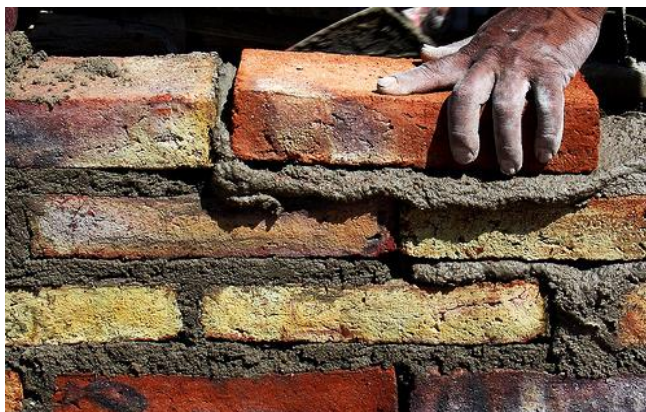
*Figura 7.37.* Asentado de muros con argamasa “barro”, Jr. Número 1156, Salida Cusco.

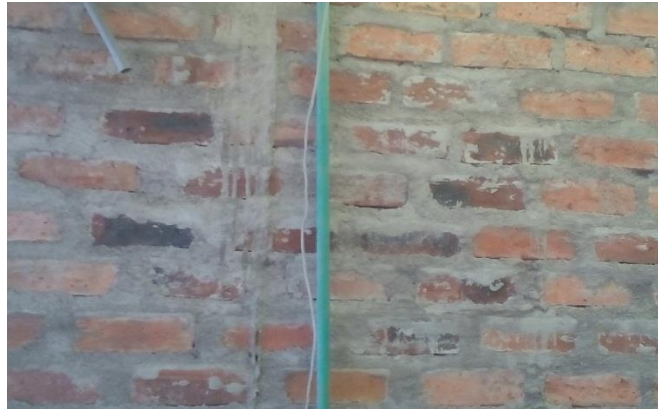
*Figura 7.39.* Ladrillos a distintos grados de cocción dentro del muro de una vivienda, Psj. H de la torre 231, Salida Cusco.

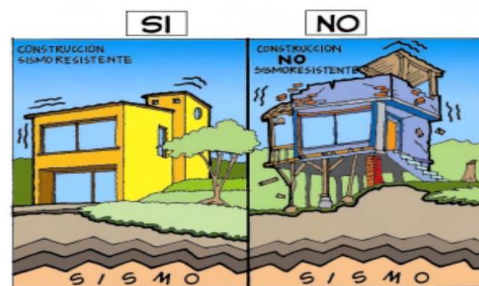
Figura 15. Daños provocados por un sismo en una vivienda (Aceros Arequipa, 2005).

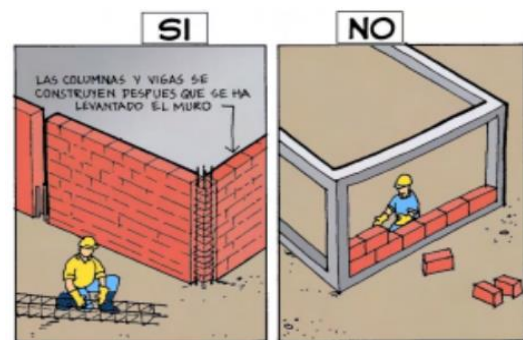
Figura 74. Muros confinados (AIS, 2015).
