# Exploración Narrativa De Los Servicios Ecosistémicos Culturales En Los Barrancos De Moyobamba\_Español

## Exploración Narrativa De Los Servicios Ecosistémicos Culturales En Los Barrancos De Moyobamba

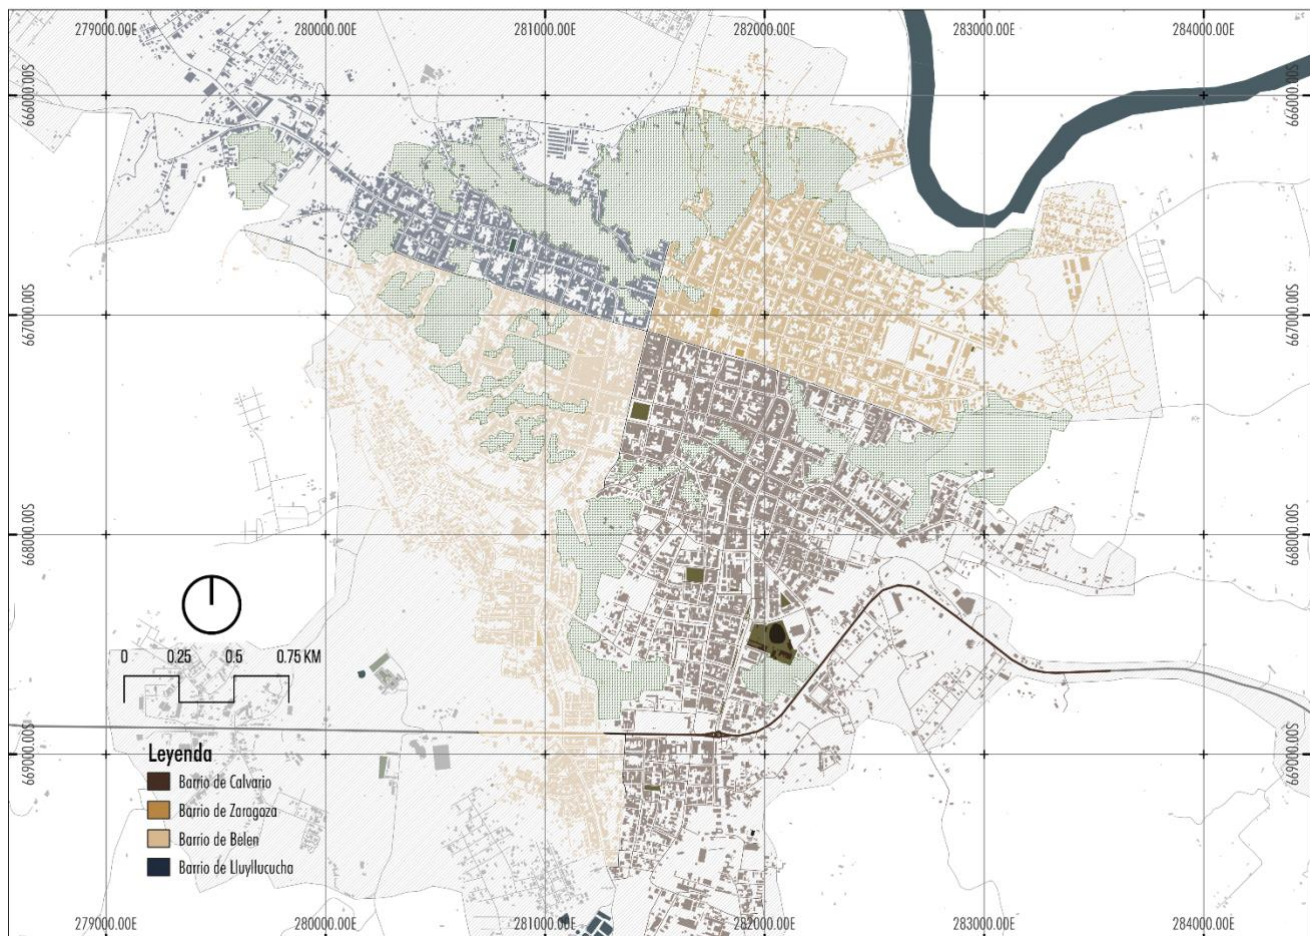
## Figura 2

Para el estudio se dividió la ciudad en 4 zonas de acuerdo a los barrios principales que conforman la ciudad, como se observa en la Figura 2, de los cuales los barrancos de cada barrio dentro de la localidad urbanizada, éstos representan al 17.17% (26.91 has. de Barranco) debido a la caracterización que configura a Moyobamba por su topografía discontinua generalmente emplazada hacia el río Mayo, la morfología urbana que crece alrededor de los barrancos, haciendo de ella una característica particular.

Ubicación de barrio principales de Moyobamba

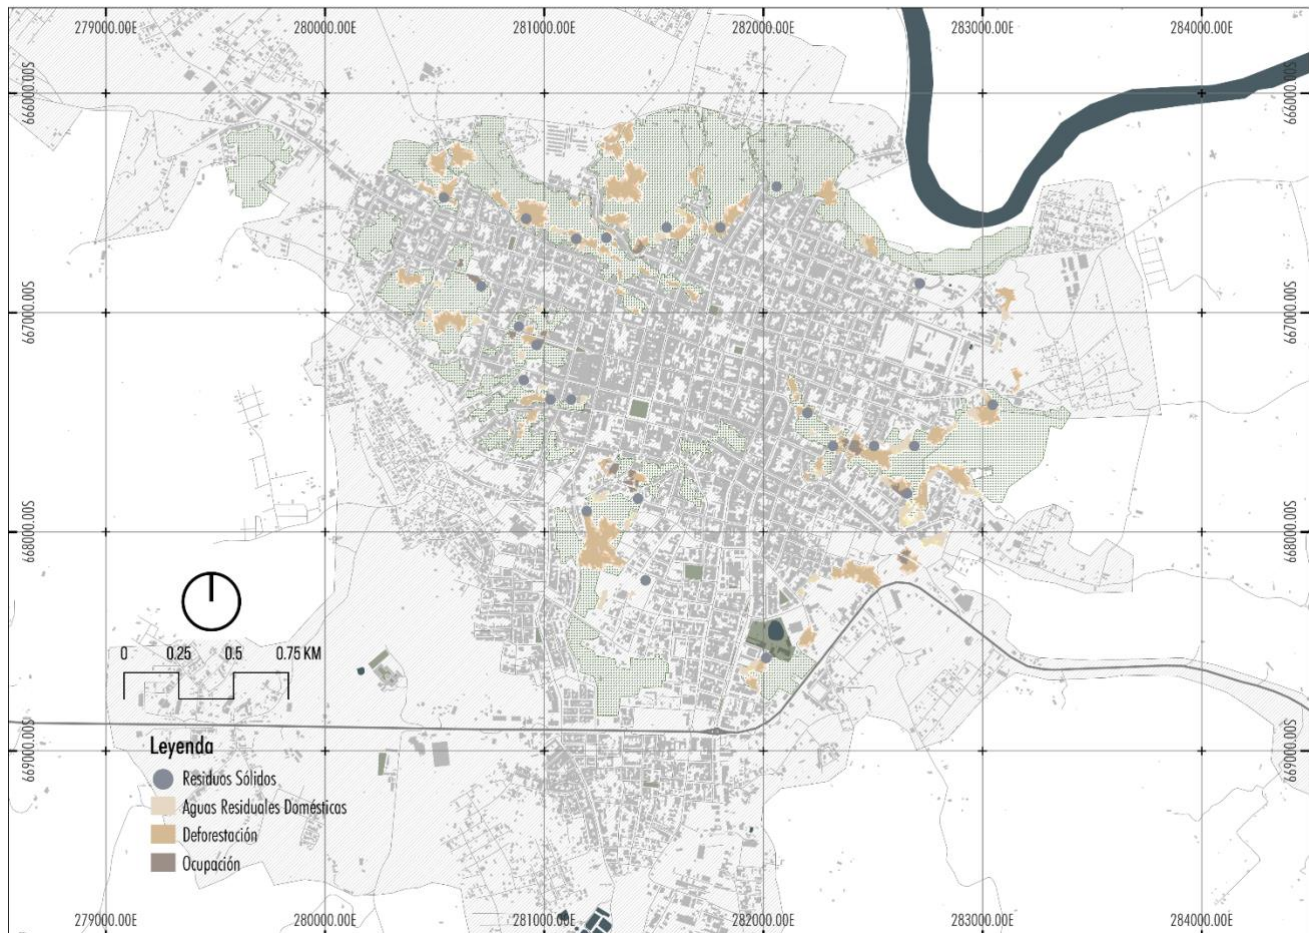
192 **Figura 4**  
193 Problemáticas identificadas – Barrancos

Nota: Se realizó a partir de observación directa mediante la observación satelital y el estudio de continuidad de la forma que estos tienen se puede deducir que en un pasado pudieron haber sido solo 6 de un mayor tamaño ubicados dentro de los 4 barrios principales: Belén, Zaragoza, Llullucucha y el Calvario.

Después de la observación directa, se identificaron varios problemas en los barrancos. A pesar de estar designados como 'Zona intangible para el refugio de vida animal y vegetal, con el fin de realizar reforestación, investigación o turismo ecológico' según el Decreto Municipal N° 010-96-MPM/A, los reportes de la ciudad hasta 2022 señalan un bajo nivel de cumplimiento de esta política por parte de las autoridades en cumplir con esta política. Medios locales han evidenciado diversos atentados contra los barrancos, como la depredación de su flora, el arrojo de residuos sólidos y la invasión ilegal del área, siendo este último el más preocupante. La Figura 4 muestra claramente estos problemas identificados. Además, las fichas de observación permitieron identificar otras actividades antrópicas, como el arrojo de residuos de construcción, vertido de aguas residuales y erosión del suelo. El 85% de barrancos tiene al menos una actividad antrópica, y el 50% por ciento tiene de dos a más. Siendo las mayores amenazas, el arrojo de residuos sólidos y el vertimiento de aguas residuales. Congruentemente, los barrancos con
