**Evaluación POE (Post-Occupancy Evaluation): Estudio de dos
colegios emblemáticos de Lima, Perú**

Tesis para obtener el Título Profesional de Arquitecto

EVALUACIÓN POE (POST-OCCUPANCY EVALUATION): ESTUDIO DE DOS COLEGIOS EMBLEMÁTICOS DE LIMA, PERÚ

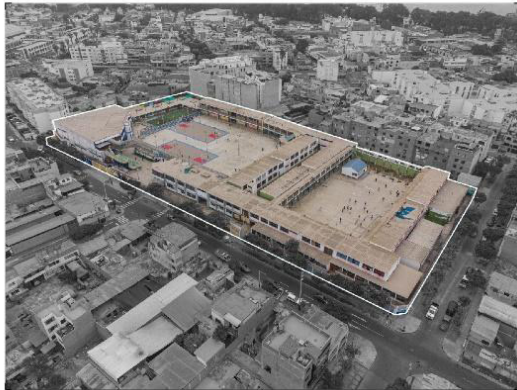
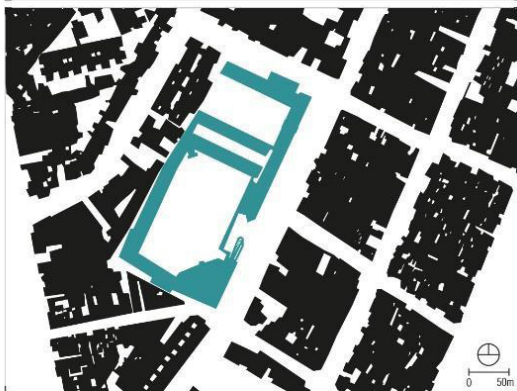
Figura 3. Colegios emblemáticos de Lima, Mapa llenos y vacíos.

Los alrededores del Colegio Emblemático "José María Eguren" se conforman por vivienda de densidad baja y media, el área tugurizada a los alrededores del colegio, limita áreas públicas y el principal acceso se encuentra por la avenida Fuente Chavéz.

■ Edificios construidos
■ Colegio Emblemático "José María Eguren"

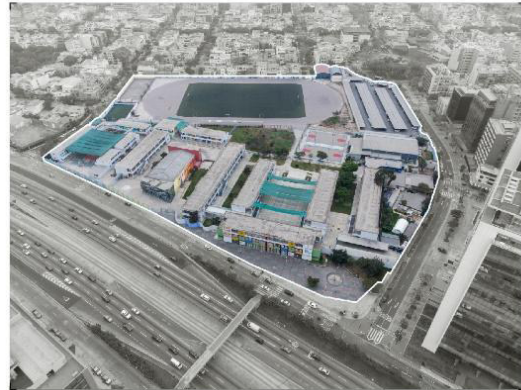
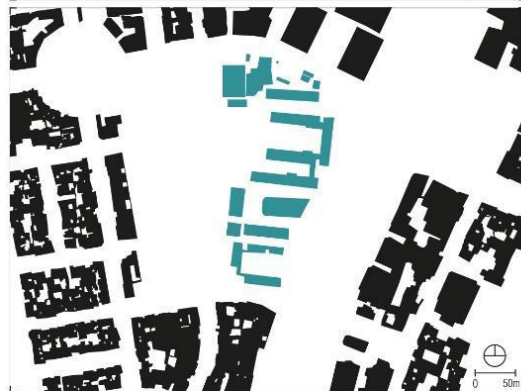
Los alrededores del Colegio Emblemático "Alfonso Ugarte" se conforman por vivienda de densidad baja y alta, centros comerciales, bancos, mercados, y plazas públicas, el principal ingreso al colegio es por la vía Expressa Luis Fernán Bedoya.

■ Edificios construidos
■ Colegio Emblemático "Alfonso Ugarte"
