**Evaluación cualitativa y cuantitativa de la vulnerabilidad
sísmica estructural de una infraestructura educativa
aporticada de concreto armado**

Tesis para obtener el Título Profesional de Ingeniero Civil

Josue Milton Hanampa Mamani

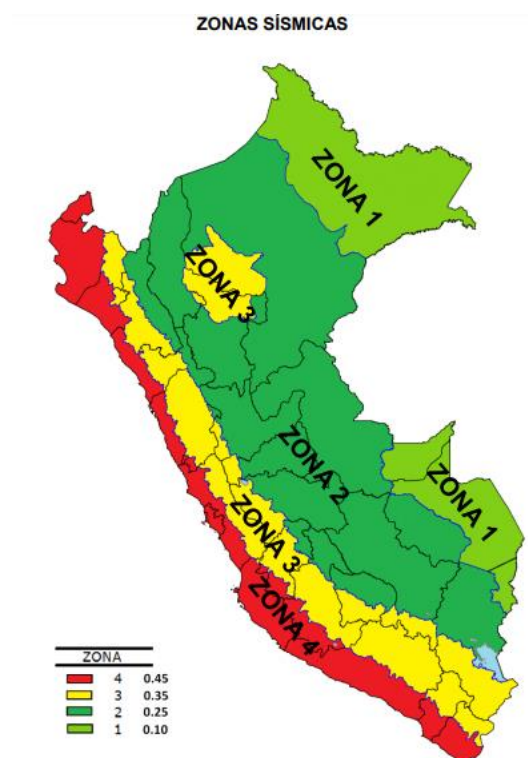
Figura. 2. Zonas sísmicas. Fuente: RNE E.030 diseño sismorresistente. Lima. Perú

Según la normativa peruana E.030, nos dice que el territorio peruano se divide en cuatro zonas sísmicas y a partir de ello se afirma que el distrito Lurigancho Chosica se encuentra en la zona sísmica cuatro y con una aceleración de 0.45g. Además, al encontrarse cerca a la costa peruana el distrito tiene altos índices de ocurrencia sísmica que puede traer graves consecuencias como la destrucción de los centros educativos y con ello la pérdida de vidas humanas.

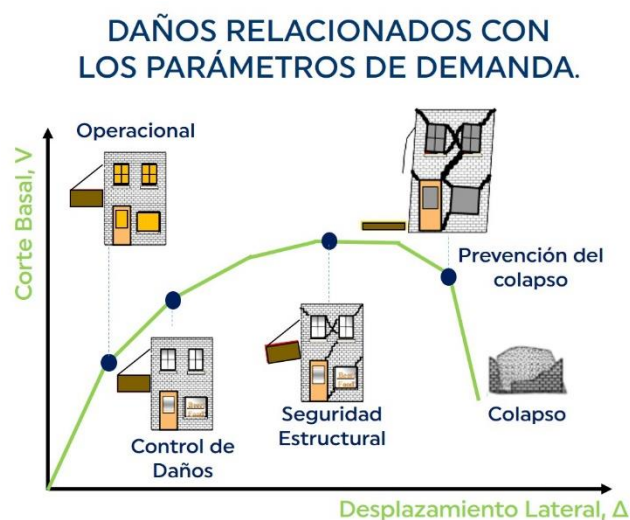
Figura. 4. Niveles de desempeño sísmico. Fuente: SEAOC, 1995

Teniendo en cuenta lo anterior, el documento Visión 2000 (2018) define claramente los objetivos de comportamiento sísmico, en la cual se necesita relacionar los niveles de comportamiento con los niveles esperados de movimientos sísmicos. Para esta investigación de tesis se tomarán en cuenta cuatro niveles de comportamiento como son totalmente operacional, operacional, seguridad de vida y cercano al colapso. Así también este estudio considera cuatro niveles de amenaza sísmica.

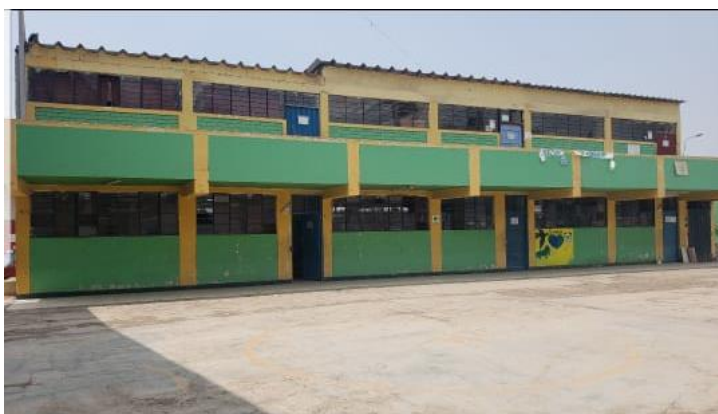
Figura. 28. Fotografía del pabellón 7. Fuente: Elaboración propia.

Posterior a ello se realizó una evaluación visual de cada pabellón, en la figura 28 muestra una fotografía del pabellón 7 en la que se muestra su techo con cobertura de calamina y también se aprecia el desnivel de altura del lado izquierdo en comparación con la derecha, así también se aprecia que está aislado de los demás pabellones.

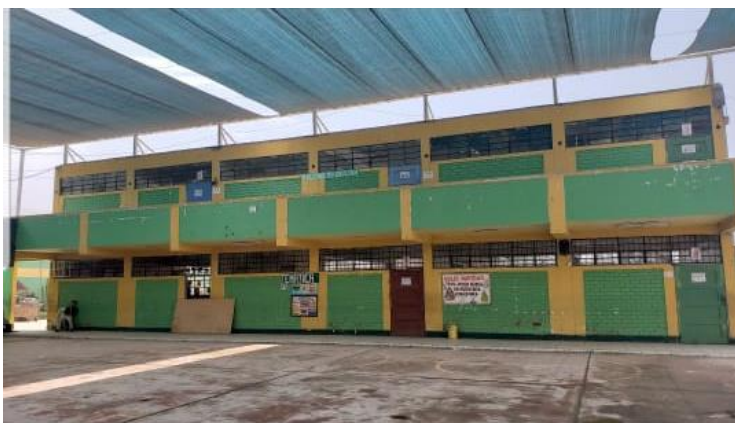
Figura. 29. Fotografía del pabellón 8. Fuente: Elaboración propia.

La figura 2 muestra el pabellón 8 en la que se observa también que se encuentra aislado y que tiene un techo continuo sin desniveles a comparación del pabellón 7.

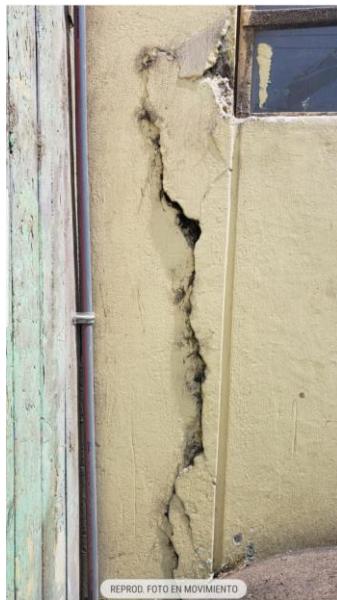
Figura. 31. Rajaduras en columnas. Fuente: Fotografía propia.

En la figura 31 y 33 se muestran rajaduras en los elementos muy importante como es las columnas, esto ocurre tanto en la parte frontal y parte posterior del pabellón lo cual es

un problema para el comportamiento de la estructura ante eventos sísmicos ya que el sistema es aporticado.

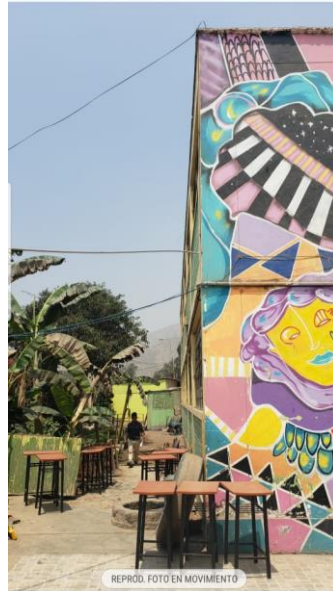
Figura. 30. Desplazamientos laterales. Fuente: Fotografía propia.

Por otro lado, la figura 30 muestra un desplazamiento lateral o en términos más comunes un empanzamiento de la estructura, teniendo como la parte más desplazada es el techo del primer nivel y que va como una parábola hasta la intersección de la columna con viga.

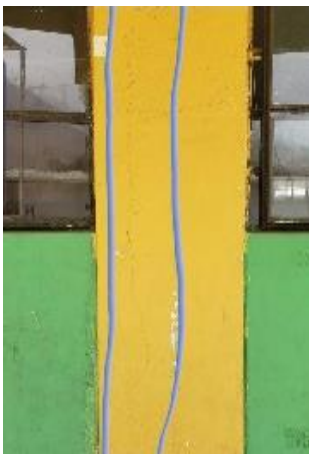
Figura. 33. Rajaduras longitudinales en columnas. Fuente: Fotografía propia.

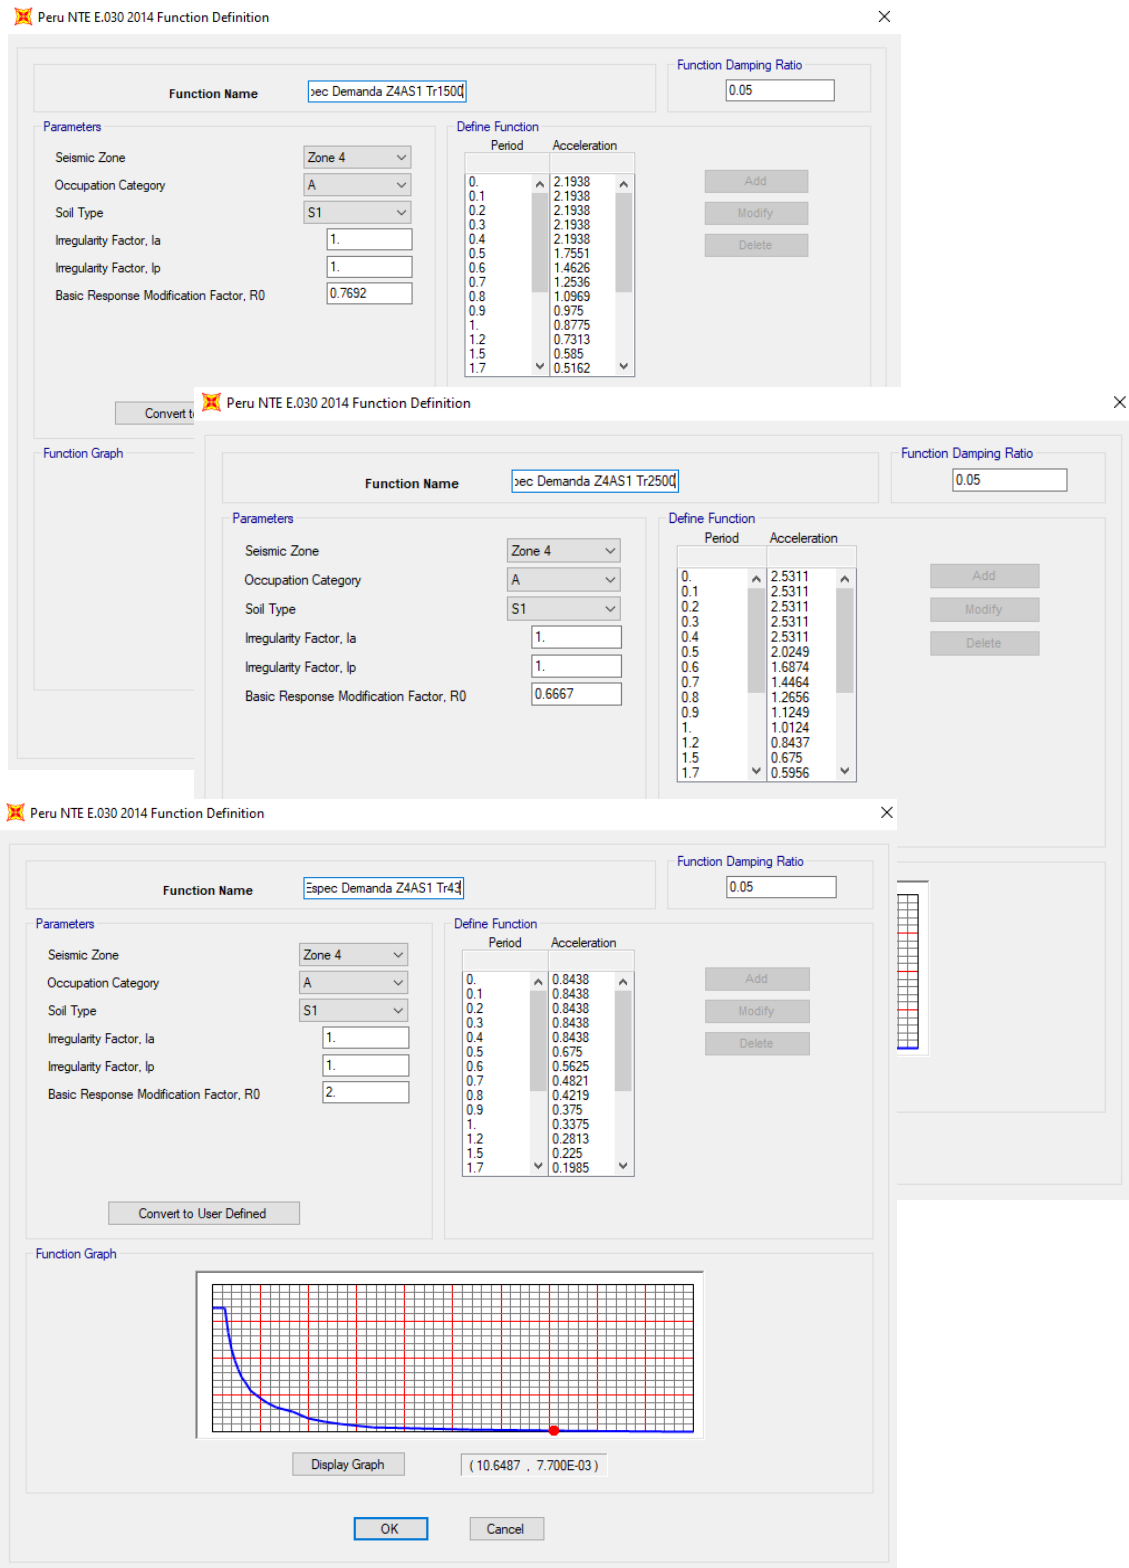
Figura. 69. Espectros de demanda 43, 75 y 475.

estructura no presenta irregularidades. El único factor que cambia para todos los espectros es el factor de reducción que depende del factor de escala y este a su vez depende de la relación de los periodos de respuestas nuevo con el anterior elevado por un factor K.
