**Evaluación de la Vulnerabilidad Sísmica Estructural de la I.E.  
N°1199 Mariscal Ramón Castilla, UGEL N°6 del Distrito de  
Chaclacayo**

Lima, abril de 2019

# TESIS

Presentada para optar el título profesional de Ingeniero Civil

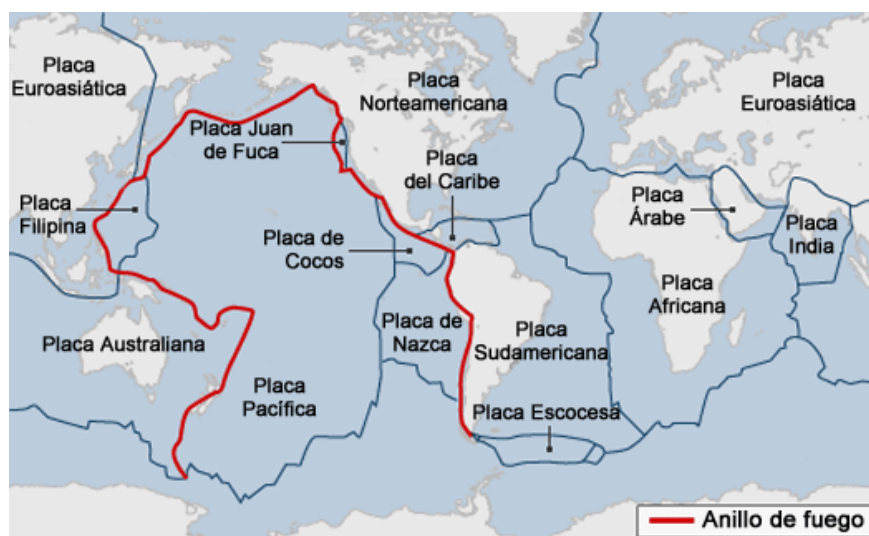
Figura 1. Anillo del Fuego del Pacífico. Fuente: González (2012).

El Perú está ubicado en la zona sísmica llamada Cinturón Circumpacífico (Figura 1), en donde se producen el 80% del total de la energía sísmica a nivel mundial (González, 2012; Tavera, 2008). Esta actividad sísmica se da por la convergencia de las placas tectónicas de Nazca y la Sudamericana, en donde la placa de Nazca se subduce debajo de la sudamericana a razón de 8 a 10 cm por año (Castro, 2015).

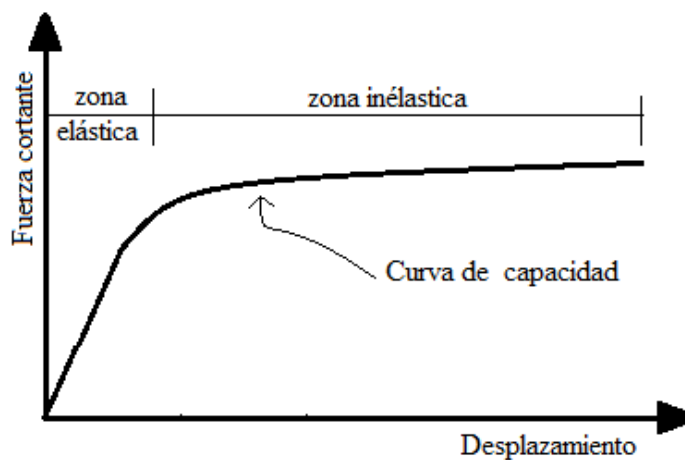
Figura 12. Curva de capacidad. Fuente: propia.

La capacidad de la estructura está representada por la curva fuerza cortante y desplazamiento en el nivel superior de la edificación (Figura 12) obtenida del análisis estático no lineal (Carrillo, 2008).

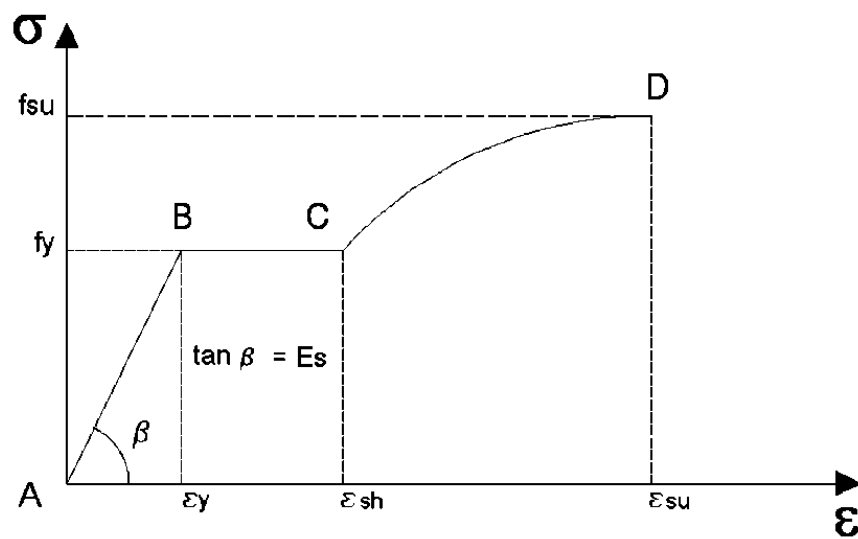
Figura 15. Curva completa. Fuente: (Navarro & Fernández, 2006)

El *modelo de curva completa* se presenta en la Figura 15 donde se caracteriza por tener también tres zonas definidos y es la ideal para representar el comportamiento del acero de refuerzo hasta su rotura. Es decir, se presenta la zona elástica (tramo A-B), la zona de fluencia (tramo B-C) y la zona de endurecimiento por la deformación (tramo C-D). El punto D es la rotura del acero a tracción representado por la deformación unitaria última. Esta ley constitutiva es el más refinado pero no se usa con frecuencia (Aullaca, 2006).

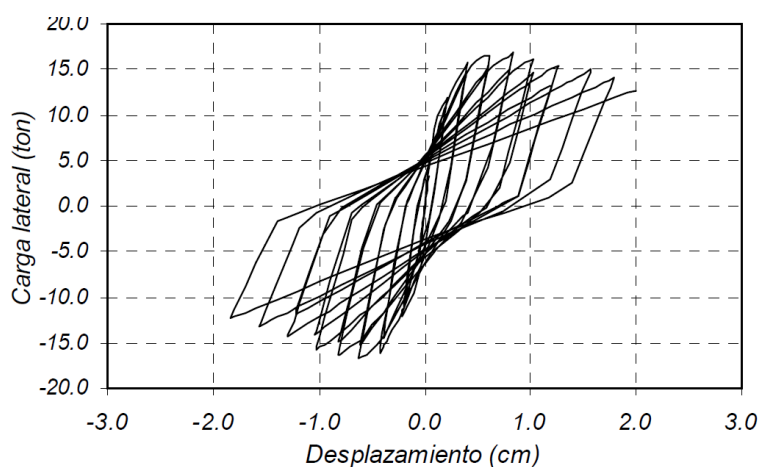
Figura 27. Comportamiento analítico. Fuente: Ruiz & Miranda (2003)

Con la finalidad de reproducir analíticamente del comportamiento en los muros de albañilería se proponen modelos de la respuesta carga deformación. Los primeros modelos analíticos en el año 1975 desarrollados por Meli, consistieron en tener una envolvente trilineal, pero estos no podían reproducir la degradación de su resistencia una vez alcanzado la máxima respuesta. Ya en el año 1996 Flores y Alcocer permitieron reproducir esa degradación de la resistencia (Ruiz & Miranda, 2003). En la Figura 27 se puede observar un ejemplo de un modelo analítico del comportamiento de muros de albañilería confinado.

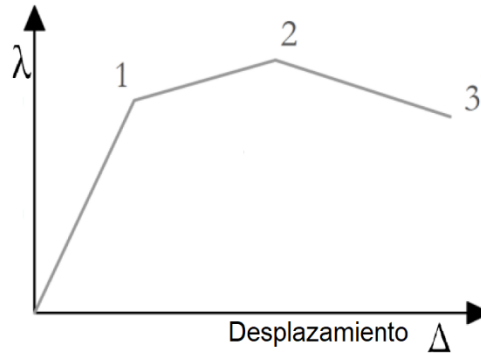
Figura 28. Puntos de monitoreo. *Adaptación:* Borzi et al. (2008)

El punto de control uno es cuando la albañilería alcanza su máxima elasticidad, el punto dos es cuando se desarrolla su resistencia máxima al corte diagonal y después de esta zona inicia a descender debido a su degradación de su rigidez y finalmente el punto tres corresponde a su resistencia ultima y por ende el colapso. (Borzi, Pinho, & Crowley, 2008)

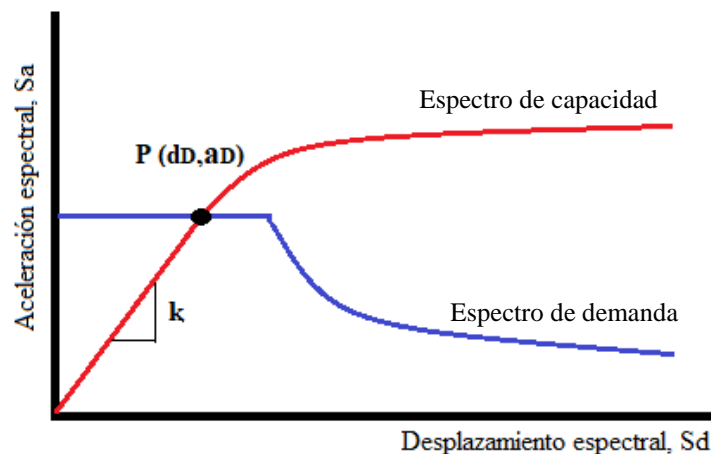
Figura 36. Respuesta elástica. Fuente: Propia

En la etapa elástica la convergencia entre la capacidad y demanda es directa (Figura 36). Entonces el punto de rendimiento se encuentra en P(Dd, aD) con una rigidez K lineal y que la estructura no sufre daños.

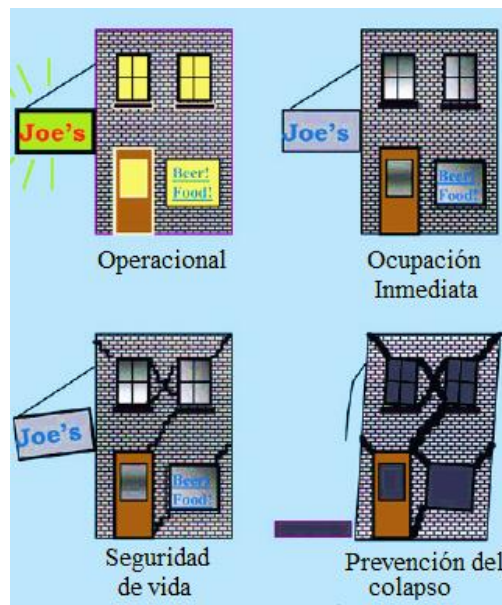
Figura 41. Niveles de desempeño sísmico. Fuente: FEMA P-58-1 (2012).

Según la Agencia Federal de Manejo de Emergencias (Federal Emergency Management Agency P-58-1, 2012) se tiene los siguientes niveles de rendimiento sísmico: Operacional, Ocupación Inmediata, Seguridad de Vida, Prevención del Colapso. Como se muestra el esquema en la Figura 41 y se detalla en la Tabla 5.

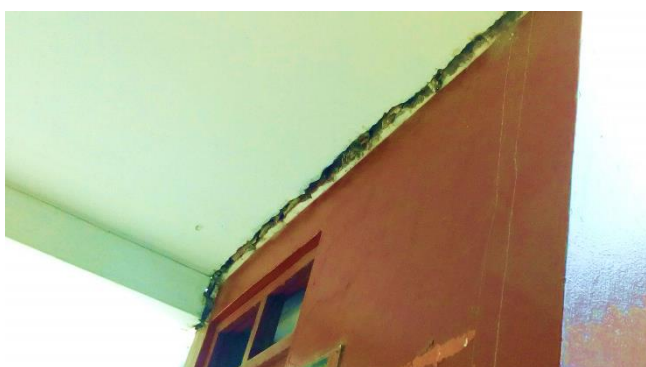
Figura 58. Junta de separación de la escalera. Fuente: Propia.

Entre los años 1992 y 1996 se construyeron con el criterio de separar por bloques ya sean escaleras, servicios higiénicos y demás ambientes (Blanco, 2005). Por lo cual la escalera de acceso y la estructura principal tienen diferentes comportamientos estructurales porque están separados mediante una junta sísmica. La Figura 58 muestra la junta de separación de la escalera con la estructura principal, constatando así la independencia de comportamiento estructural.

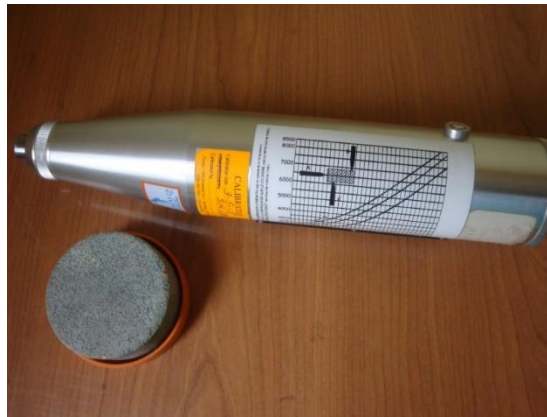
Figura 62. Esclerómetro usado para el ensayo. *Fuente: Propia.*

Para realizar el respectivo ensayo no destructivo se utilizó el equipo esclerométrico marca Forney de modelo LA-0352 con número de serie de 15011. El esclerómetro tiene su respectivo certificado de calibración (Anexo 3), que garantiza la trazabilidad a los patrones nacionales e internacionales, que realizan las unidades de medición de acuerdo con el Sistema Internacional de Unidades (SI). El equipo se muestra en la Figura 62 conjuntamente con la piedra abrasiva.

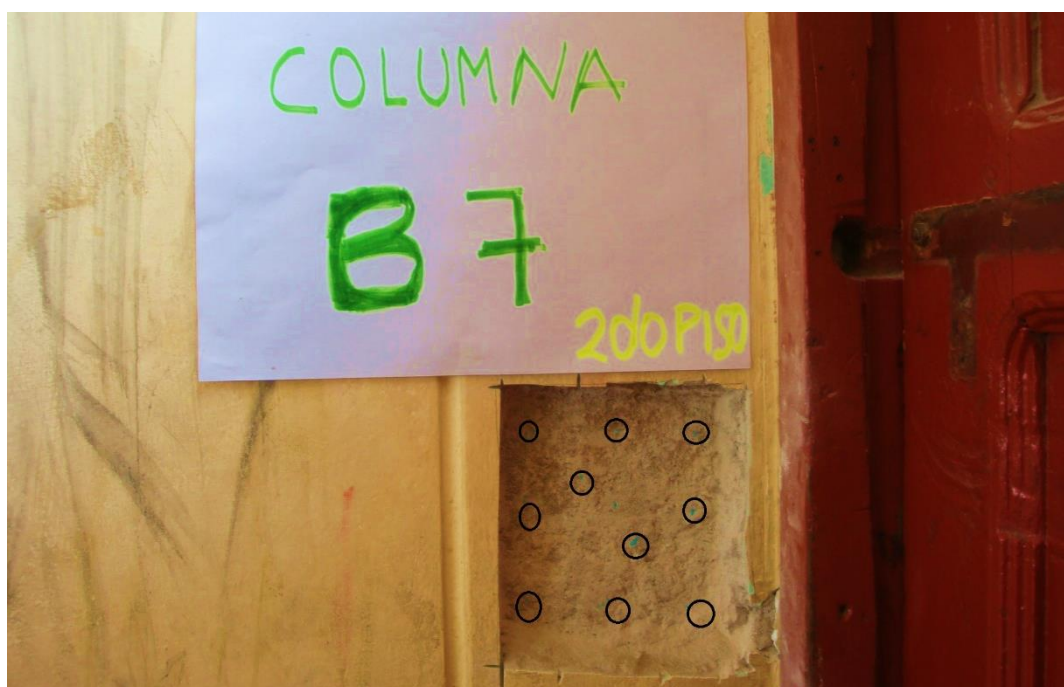
Figura 66. Ubicación de los puntos de aplicación. Fuente: Propia.

Seguidamente se procedió a pulir con la piedra abrasiva y también ubicar los 10 puntos de aplicación como lo indica la norma, espaciadas a 25 milímetros como mínimo, el caso aplicado se realizó espaciadas aproximadamente a 30 milímetros. Los puntos en el campus se marcaron con plumón y al momento de realizar el ensayo se identificó la columna ensayada como se puede ver en la Figura 66.

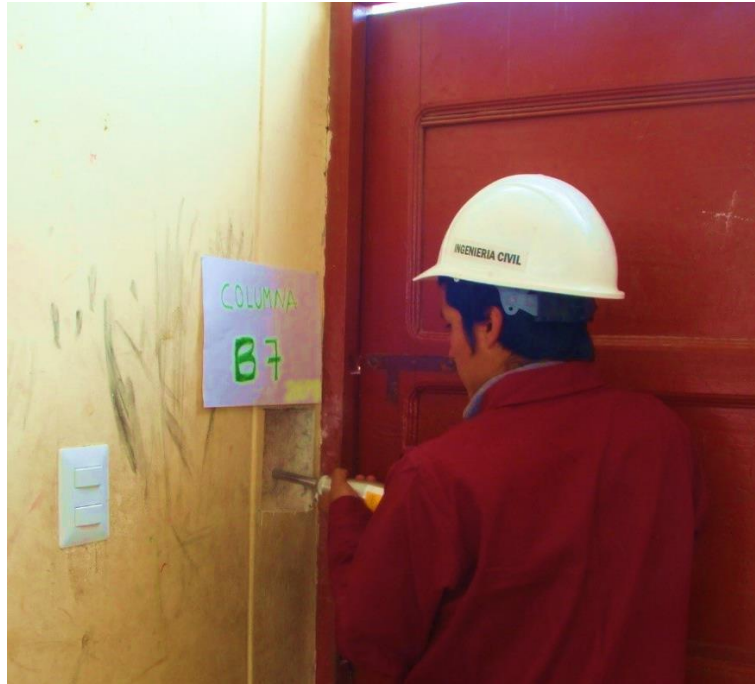
Figura 68. Posicionamiento para realizar el ensayo. Fuente: Propia.

Finalmente se procedió a ensayar con el esclerómetro mencionado. Se procuró sostener de manera firme para que el émbolo sea perpendicular a la superficie pulida de concreto, así poder tomar diez lecturas en cada columna o viga respectivamente. La Figura 68 muestra iniciando el posicionamiento correcto para la respectiva ejecución y toma de datos.

Cabe resaltar que la altura de aplicación con respecto al piso fue de 1.50 metros aproximadamente en las columnas y en las vigas se realizó en el centro de la luz de la viga peraltada. También indicar que el ensayo en el segundo piso se realizó con la ayuda del disco de corte y el amolador, mientras en el primer piso se realizó con cincel y comba debido a la falta de fuente de energía eléctrica.

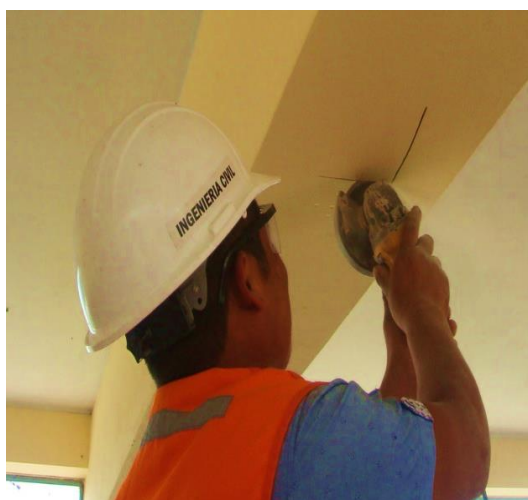
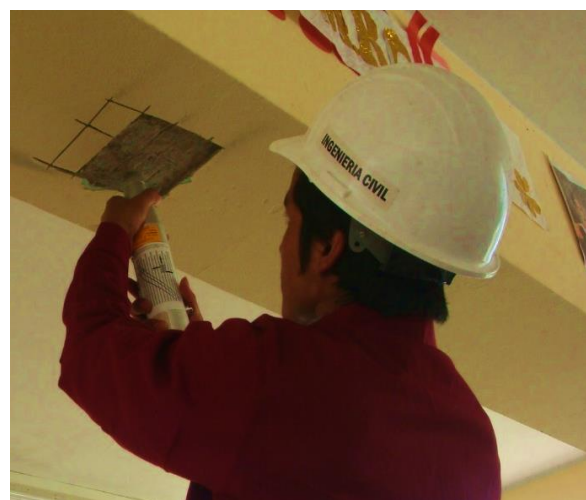
Figura 69. Ensayo sobre la viga peraltada. Fuente: Propia.

De la misma manera se realizó para el caso de las vigas peraltadas en la mitad del vano de la viga como se visualiza en la Figura 69. La figura de la izquierda muestra el corte para retirar el tarrajeo de la viga y la figura de la derecha se muestra la ejecución del ensayo.

(a) Preparación de la superficie

(b) Ensayo a la viga peraltada.

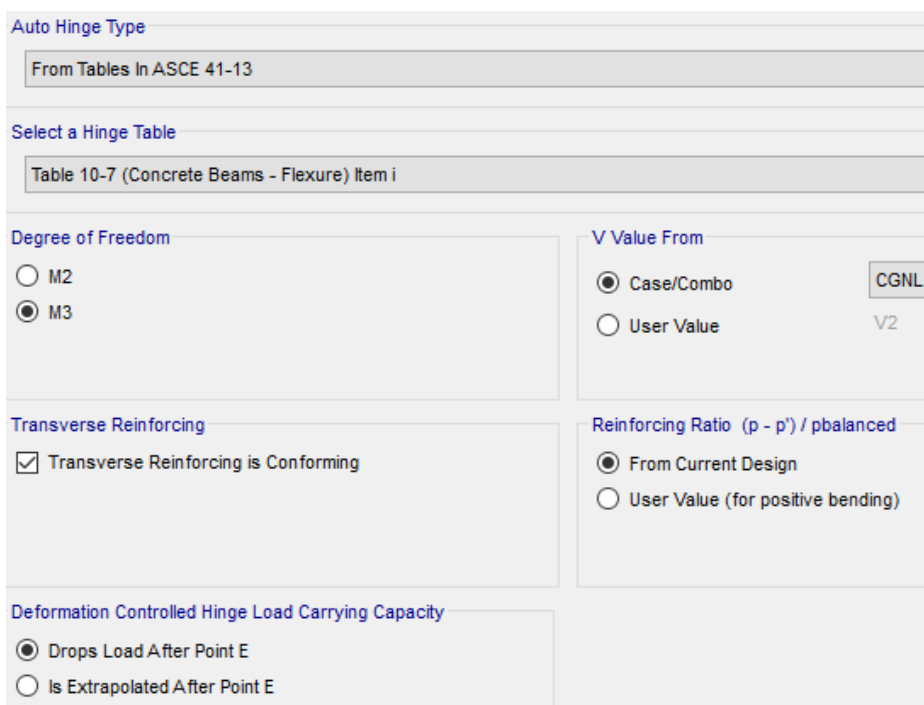
Figura 100. Rótulas plásticas. Fuente: Propia

Se asignan las rótulas plásticas para considerar la degradación de la rigidez de la estructura y así poder evaluar su comportamiento en el rango no lineal. Para la fiabilidad del modelamiento sísmico se asignan en los extremos de las columnas y vigas a un 5% de sus longitudes libres (Celi & Arellano, 2014). Para realizar la asignación lo primero se seleccionan todas las vigas y se configura de la manera siguiente como se muestra en la Figura 100. Las rótulas se asignan de forma automática para el frame.

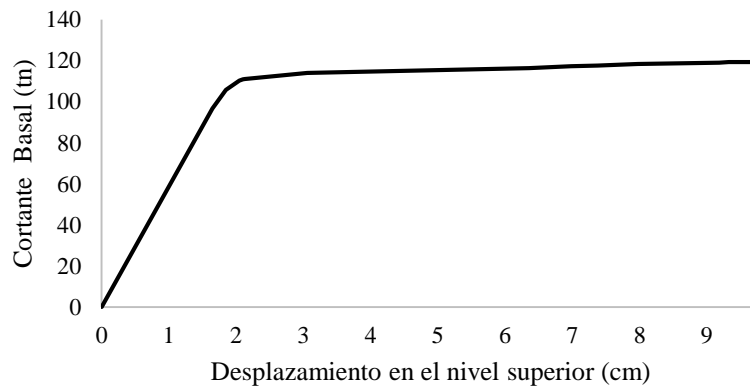
Figura 142. Curva de capacidad,  $f_c=290$  kg/cm<sup>2</sup>-dir X. Fuente: Propia

Para la resistencia de 290 kg/cm<sup>2</sup> y en la dirección “X” se puede apreciar en la Figura 142 la curva de capacidad. Esta curva describe su comportamiento durante toda la sollicitación hasta llegar a la inestabilidad. El límite elástico corresponde hasta un aproximado desplazamiento de dos centímetros y la zona inelástica alcanza hasta un desplazamiento de 9.33 centímetros con una fuerza de 119.33 toneladas.

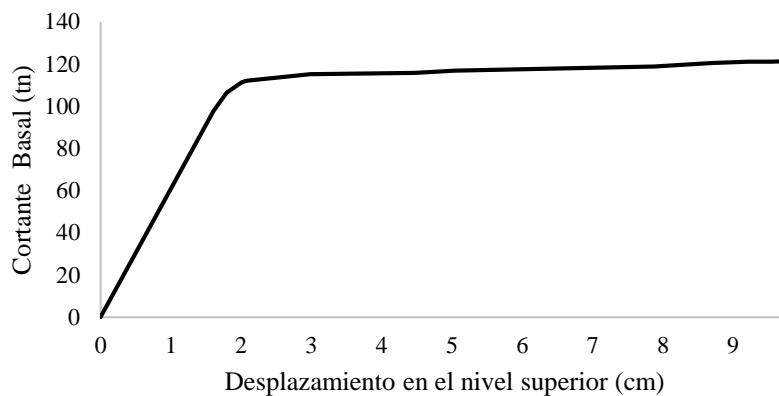
Figura 146. Curva de capacidad,  $f_c=310$  kg/cm<sup>2</sup>, dir X. Fuente: Propia

Para la resistencia de 310 kg/cm<sup>2</sup> y en la dirección “X” se puede apreciar en la Figura 146 la curva de capacidad. Esta curva describe su comportamiento durante toda la sollicitación hasta llegar a la inestabilidad. El límite elástico corresponde hasta un aproximado desplazamiento de dos centímetros y la zona inelástica alcanza hasta un desplazamiento de 9.30 centímetros con una fuerza de 121.09 toneladas.

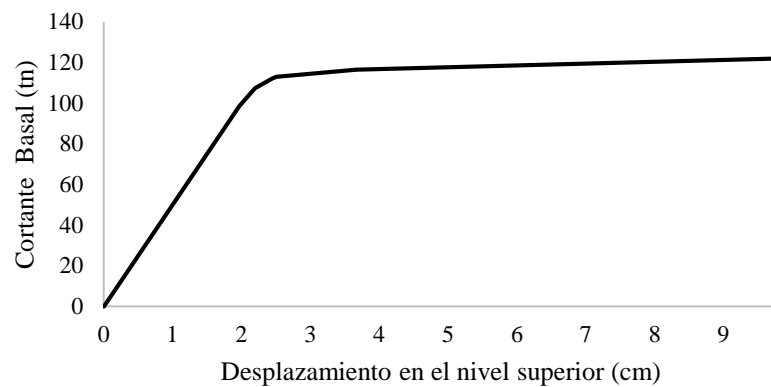
Figura 150. Curva de capacidad,  $f_c=330$  kg/cm<sup>2</sup>, dir X. Fuente: Propia

Para la resistencia de 330 kg/cm<sup>2</sup> y en la dirección “X” se puede apreciar en la Figura 150 la curva de capacidad. Esta curva describe su comportamiento durante toda la sollicitación hasta llegar a la inestabilidad. El límite elástico corresponde hasta un aproximado desplazamiento de dos centímetros y la zona inelástica alcanza hasta un desplazamiento de 9.17 centímetros con una fuerza de 122.14 toneladas.

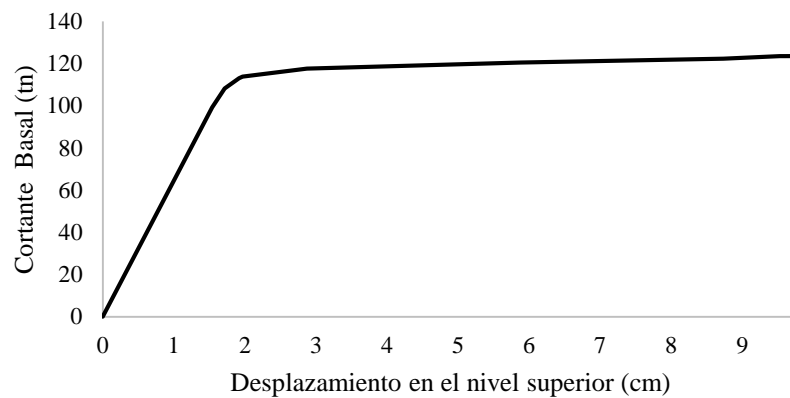
Figura 154. Curva de capacidad,  $f_c=350$  kg/cm<sup>2</sup>, dir X. Fuente: Propia

Para la resistencia de 350 kg/cm<sup>2</sup> y en la dirección “X” se puede apreciar en la Figura 154 la curva de capacidad. Esta curva describe su comportamiento durante toda la sollicitación hasta llegar a la inestabilidad. El límite elástico corresponde hasta un aproximado desplazamiento de dos centímetros y la zona inelástica alcanza hasta un desplazamiento de 8.74 centímetros con una fuerza de 123.50 toneladas.

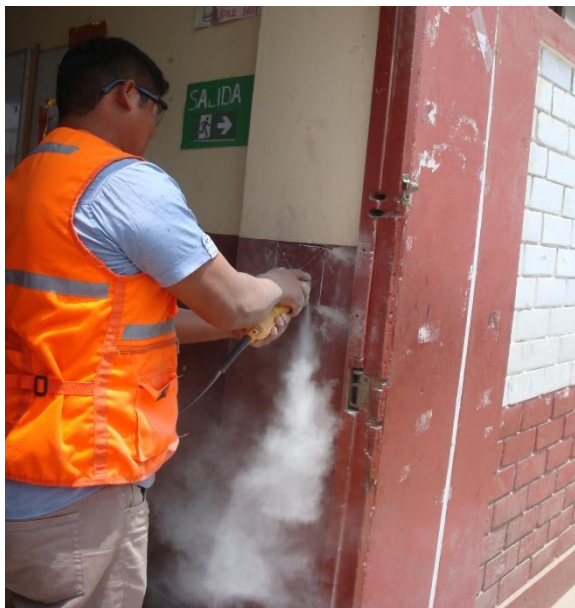
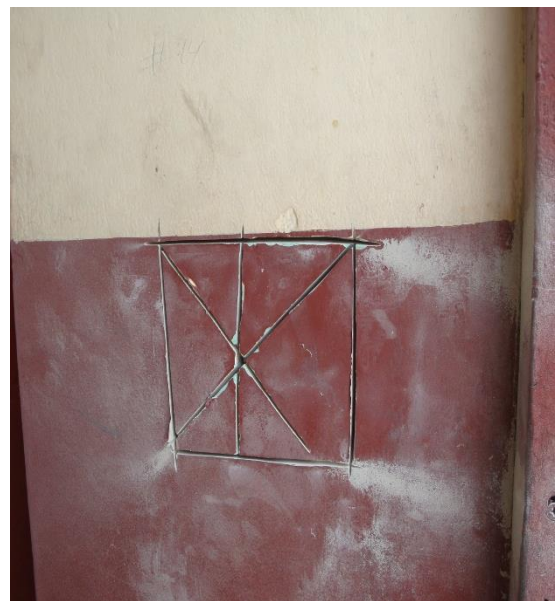
Preparación de la columna B-3 del Segundo piso

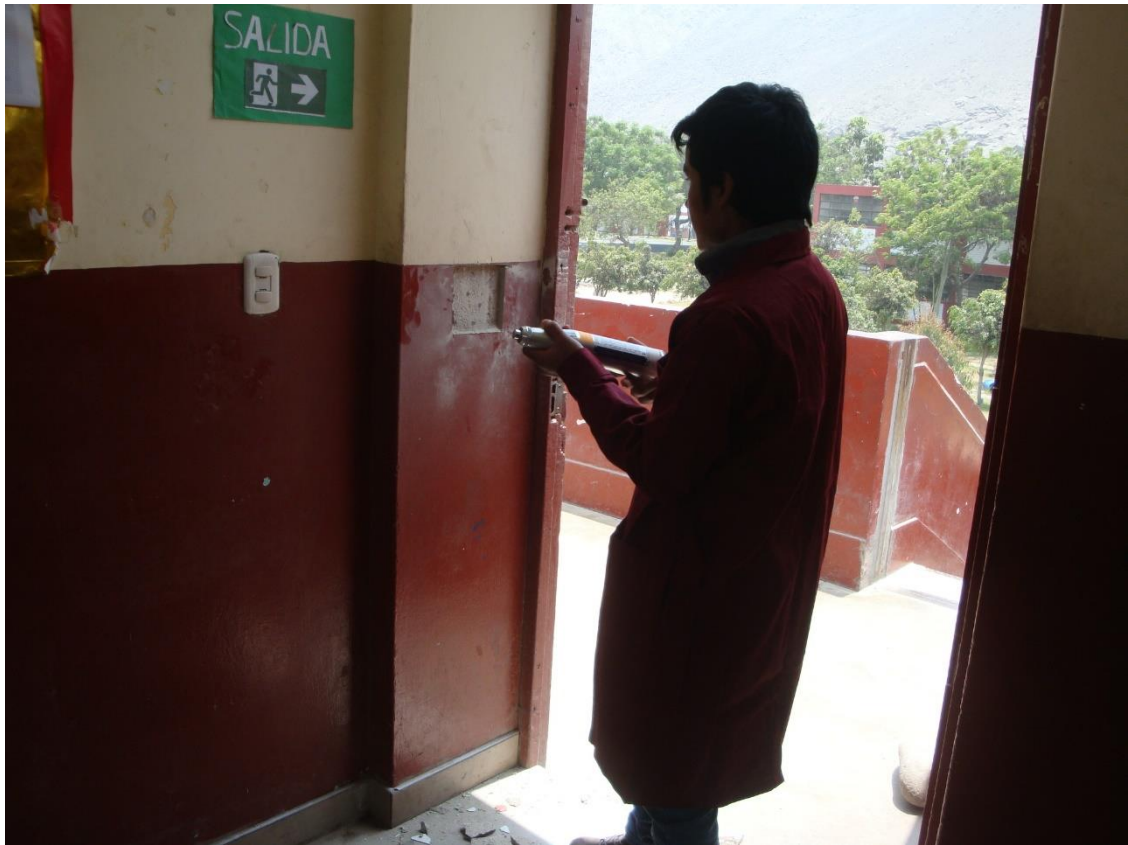
Ensayo de la columna B-3 del Segundo piso

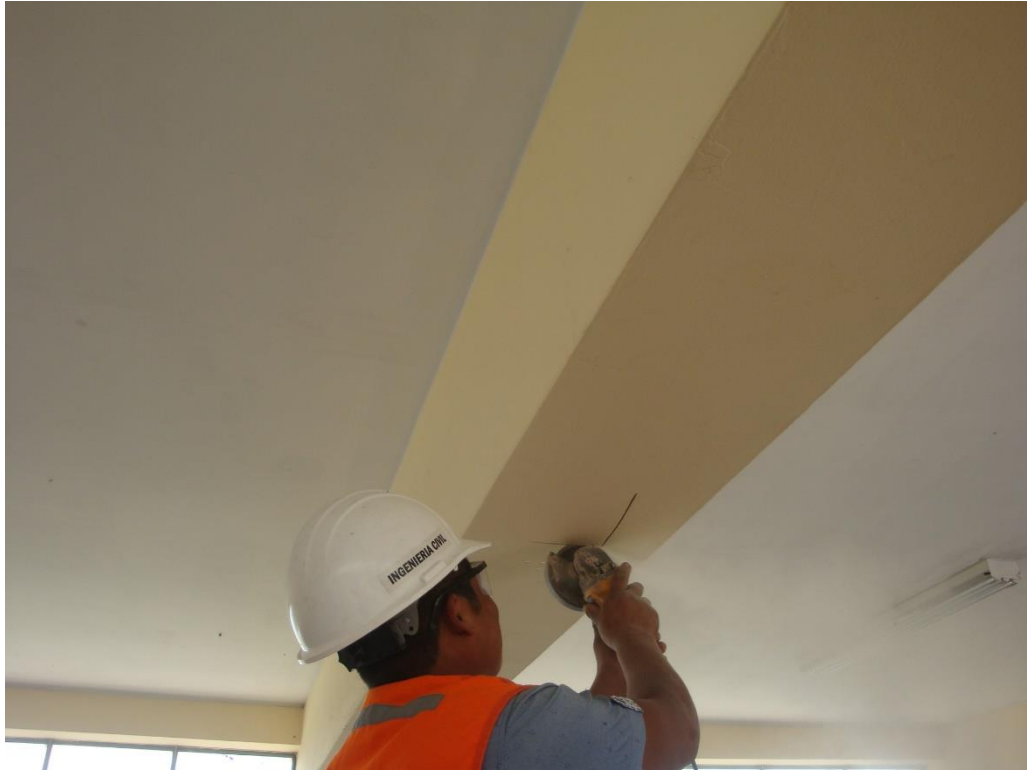
Preparación de la viga peraltada del segundo piso

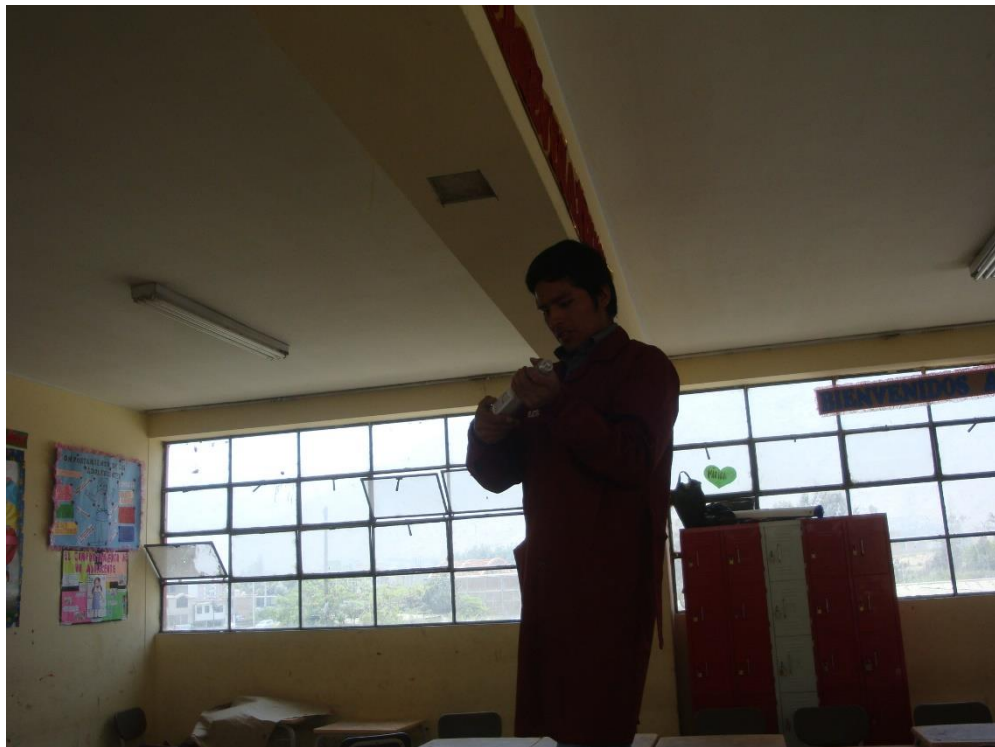
Lectura de rebote de la viga peraltada del segundo piso

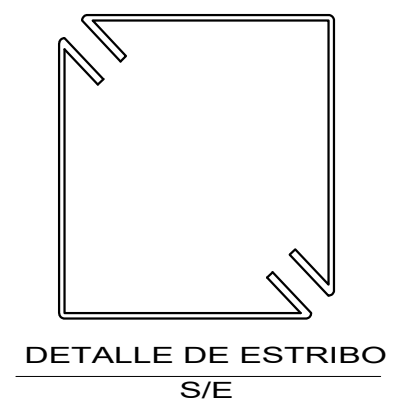
**NOTA 2. ADHESIVO EPÓXICO**

1. Retirar el recubrimiento.
2. Limpiar los óxidos del refuerzo con cepillo de acero.
3. Limpiar las partículas con aire a presión.
4. Aplicar adhesivo Chema Epox Adhesivo 32.
5. El tiempo límite de aplicación es máximo de 2 horas.
