**UNIVERSIDAD PERUANA UNIÓN**  
FACULTAD DE INGENIERÍA Y ARQUITECTURA  
Escuela Profesional de Arquitectura

**Espacio Cultural, Gestión e Identidad: Rehabilitación del Teatro Municipal Cajamarca**

# TESIS

Presentada para optar el Título Profesional de Arquitecto

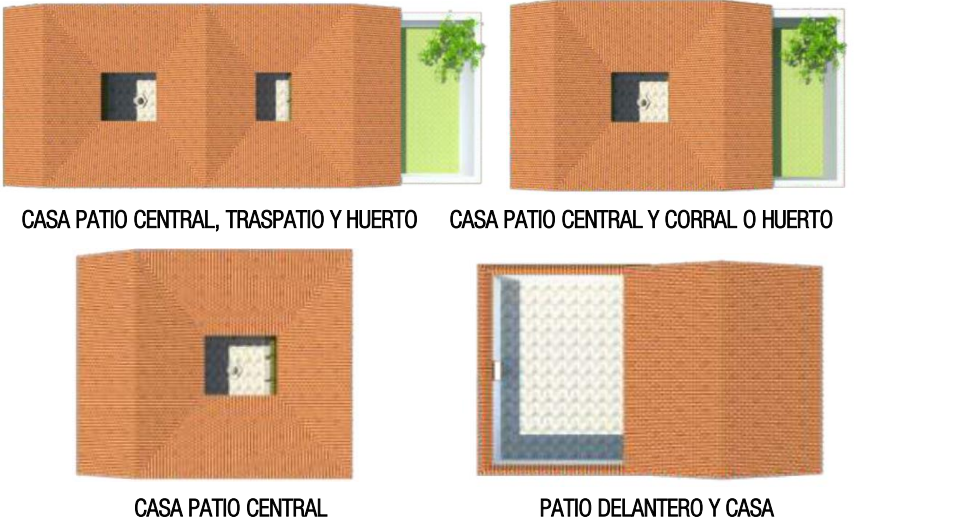
Figura 13. Tipología de vivienda de la zona monumental de Cajamarca. Fuente: Plan de Gestión de la Zona Monumental de Cajamarca. 2016

La arquitectura civil de la Zona Monumental de Cajamarca se caracteriza por mantener unidad y calidad, se encuentra adaptada a las necesidades de la época y a las exigencias climáticas, es así que las cubiertas se construyeron con planos inclinados, con estructuras de madera, revestida de tejas de arcilla, etc. (DDC CAJAMARCA, 2016). Dentro de la tipología de vivienda cajamarquina se puede encontrar lo siguiente:

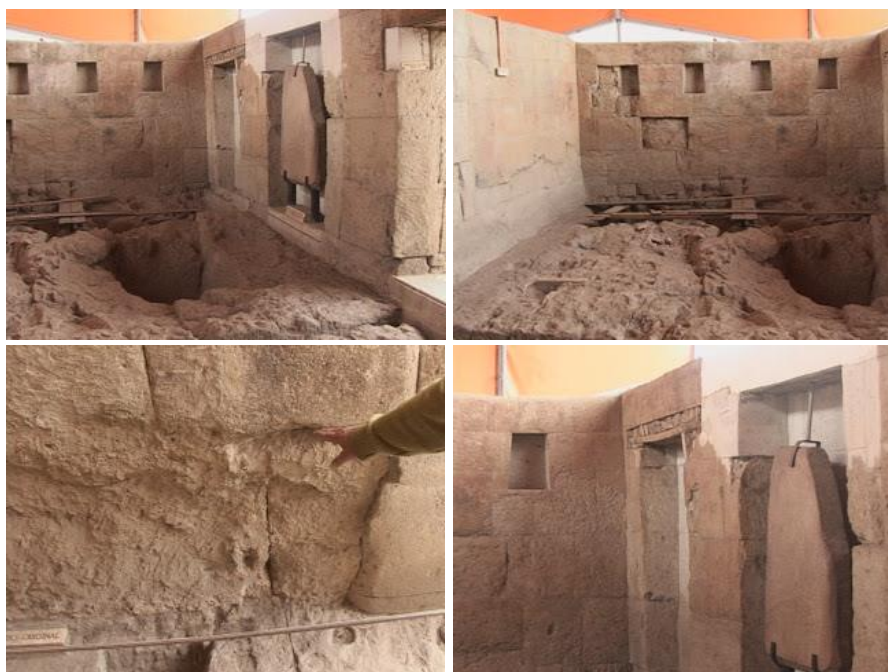
Figura 16. Estado del Cuarto del rescate en el 2008. Fuente: <http://noticiascajamarca.blogspot.com>

Por otro lado, en Julio de 1986 se realizó la primera intervención en el monumento, a través de la restauración de éste (Ravines, 1987). Posteriormente, en el año 2008, los medios de comunicación cajamarquinos promovieron la información del estado de este espacio cultural, que debido a una deficiente gestión en cuanto a su conservación, había conllevado el deterioro del mismo (Cajamarca Informa, 2008).

El proyecto fue financiado por la Asociación los Andes de Cajamarca, con un monto de inversión de S/. 746,383.78 Nuevos Soles. La intención del mismo fue conservar el monumento a través de su recuperación y consolidación física, el mejoramiento del piso interior y la limpieza de la roca madre sobre la que se apoya el recinto, además de la adecuación física para visitas por parte de la población. (Dirección Regional de Cultura Cajamarca, 2012)

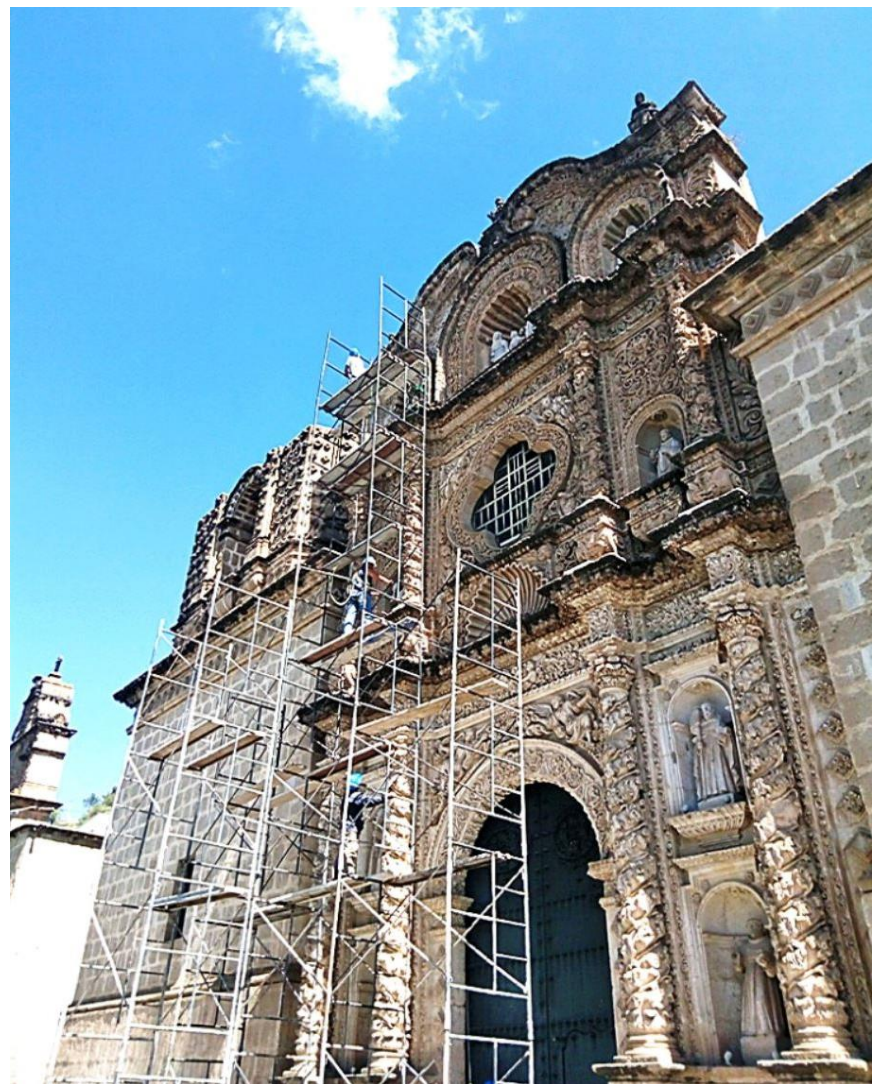
Figura 18. Intervención en fachada principal. Fuente: Andina.pe

Estos trabajos se iniciaron en el año 2016 a través de la iniciativa del plan de gestión de aquel año y a través del convenio, que resultó en apoyo económico y técnico, con la organización *World Monuments Fund*. Es menester resaltar que el plan de recuperación de este espacio cultural fue propuesto por el plan de gestión del 2012, sin embargo, en aquel plan, este proyecto quedó sin efecto.

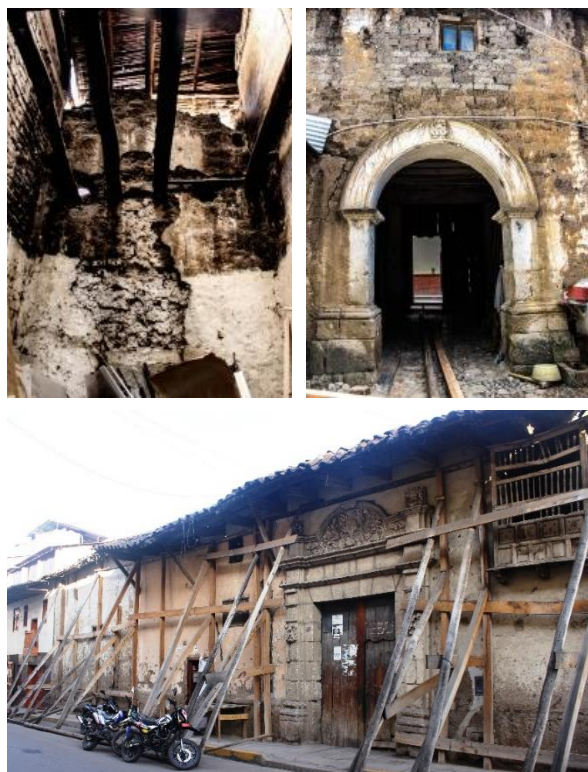
Figura 21. Estado actual de la Casa Toribio Casanova. Fuente: jorge42.wordpress.com

Según la página web del diario La República (2017) menciona que la casona de valor histórico y monumental se encuentra en pésimo estado de deterioro, además la Asociación Regional de Integración Cultural de Cajamarca menciona que la gestión ineficiente del ente encargado de la conservación de este espacio cultural ha generado graves consecuencias para su permanencia (ARICC, 2015).

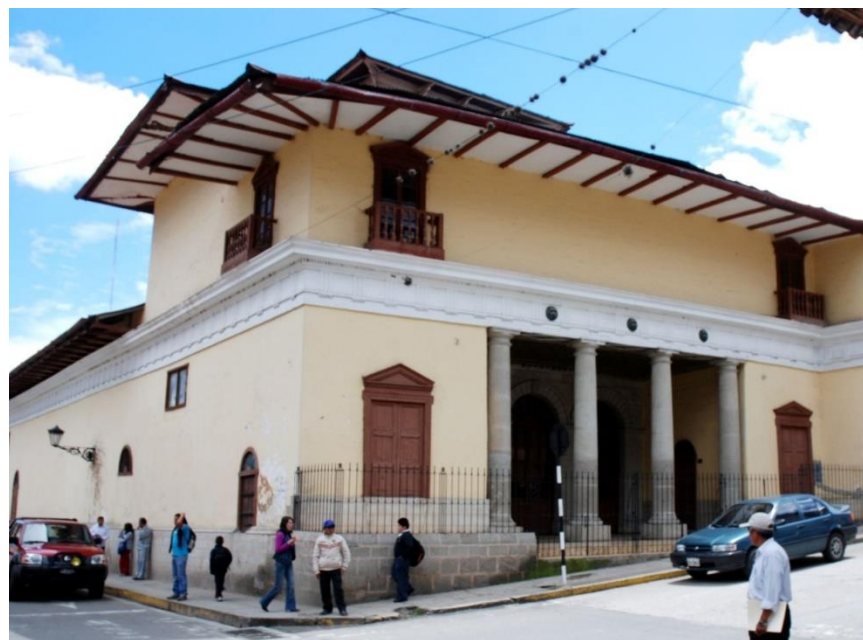
Figura 22. Teatro Municipal Cajamarca. Fuente: Andina.pe

El Teatro Municipal Cajamarca se comenzó a construir el 25 de marzo de 1912, la obra se concluyó a mediados del año 1913, su inauguración fue hecha en enero de 1914. Fue declarado monumento a través de la Resolución Suprema N° 2900-ED del 28 de diciembre de 1972. Los materiales que se utilizaron para su construcción fueron adobe, piedra, estructuras de madera. El estilo del edificio es dórico.

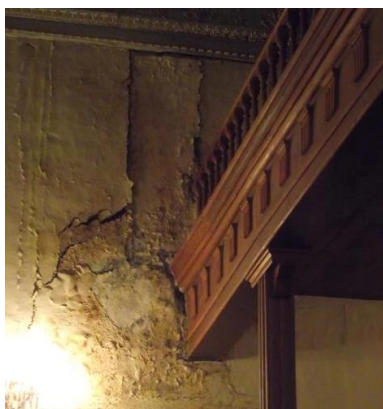
*Figura 27.* Unión entre el mezzanine y la pared. Se puede notar grietas y desprendimiento del revoque de la pared. Fuente: Grupo teatral Algovipasar

Así mismo se puede notar el deterioro en las fachadas y en algunas partes estructurales del recinto, esto se analizará con detalle más adelante, sin embargo a modo de alcance en las siguientes fotografías se pueden ver algunos de los daños que el Teatro Municipal Cajamarca presenta.

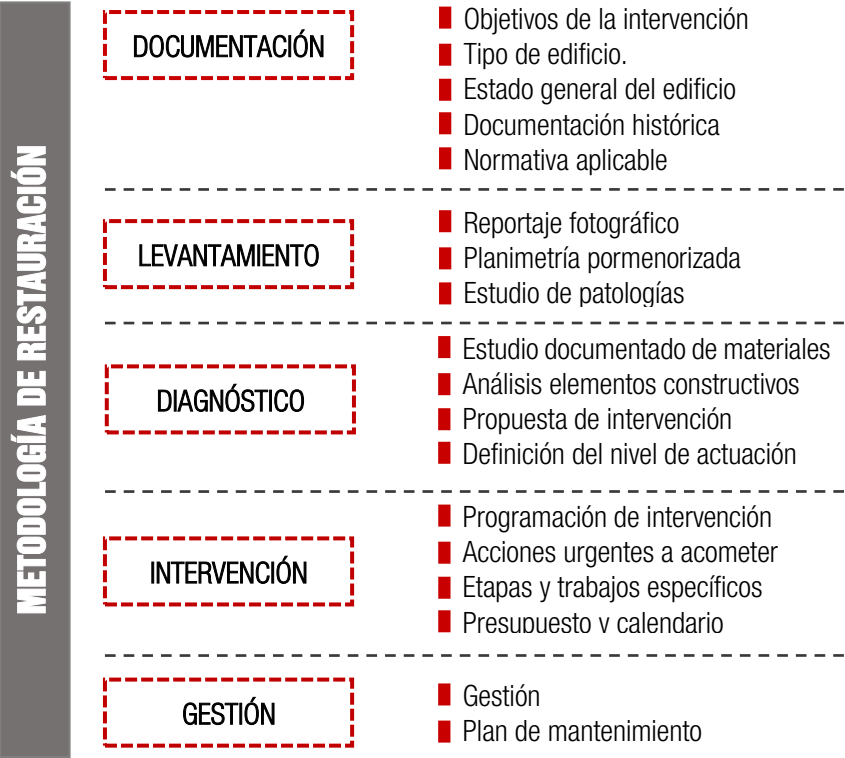
Figura 30. Metodología de restauración. Elaboración propia, basada en Hurtado (2016)

Entonces, con el objetivo de lograr una correcta restauración, se decidió tomar como guía la metodología propuesta por el arquitecto Pedro Hurtado en el programa superior universitario de *Rehabilitación Biosostenible y Restauración de Edificios* (Hurtado, 2016) . Esta metodología de intervención a través de la restauración del edificio, consiste en 5 fases, las que son documentación, levantamiento, diagnóstico, intervención y gestión (Ver figura 30).

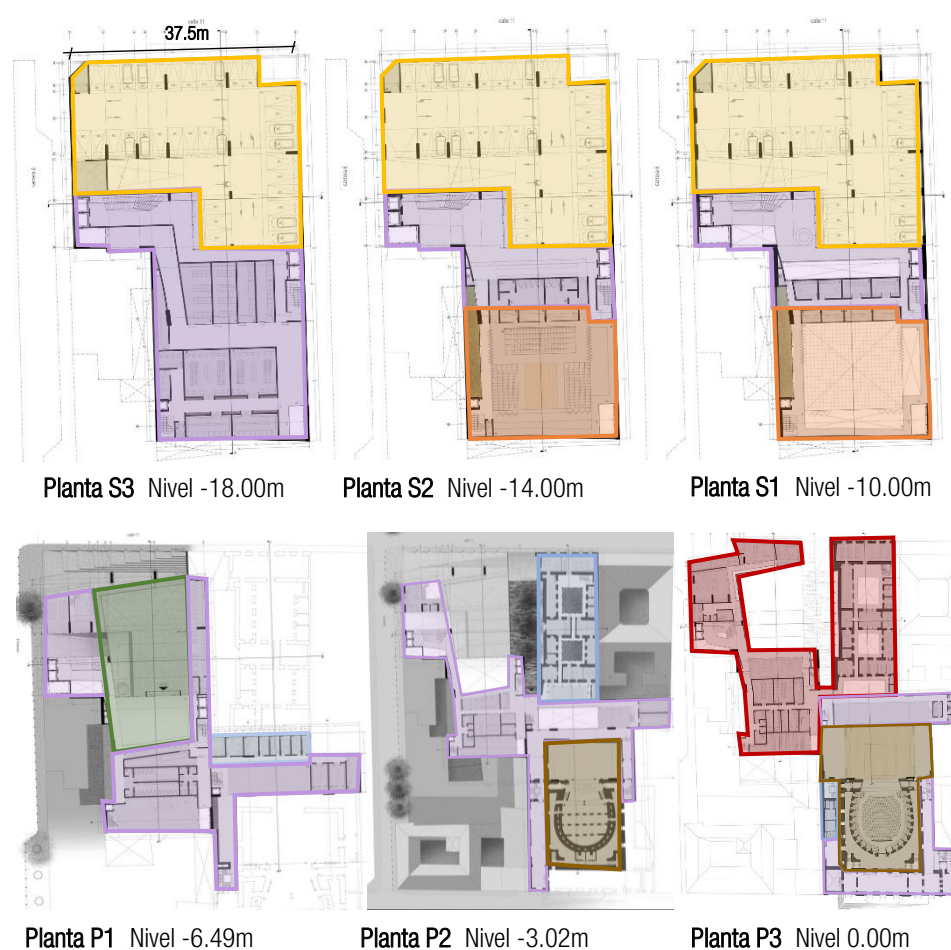
El proyecto consta de 6 zonas: zona de servicios, dentro de la que se encuentran los estacionamientos, zona administrativa, zona de foyer o social, zona de salas experimentales, una zona de formación académica teatral y la zona del teatro preexistente, que está conformada a su vez por el escenario, la platea y su propia zona de servicio.

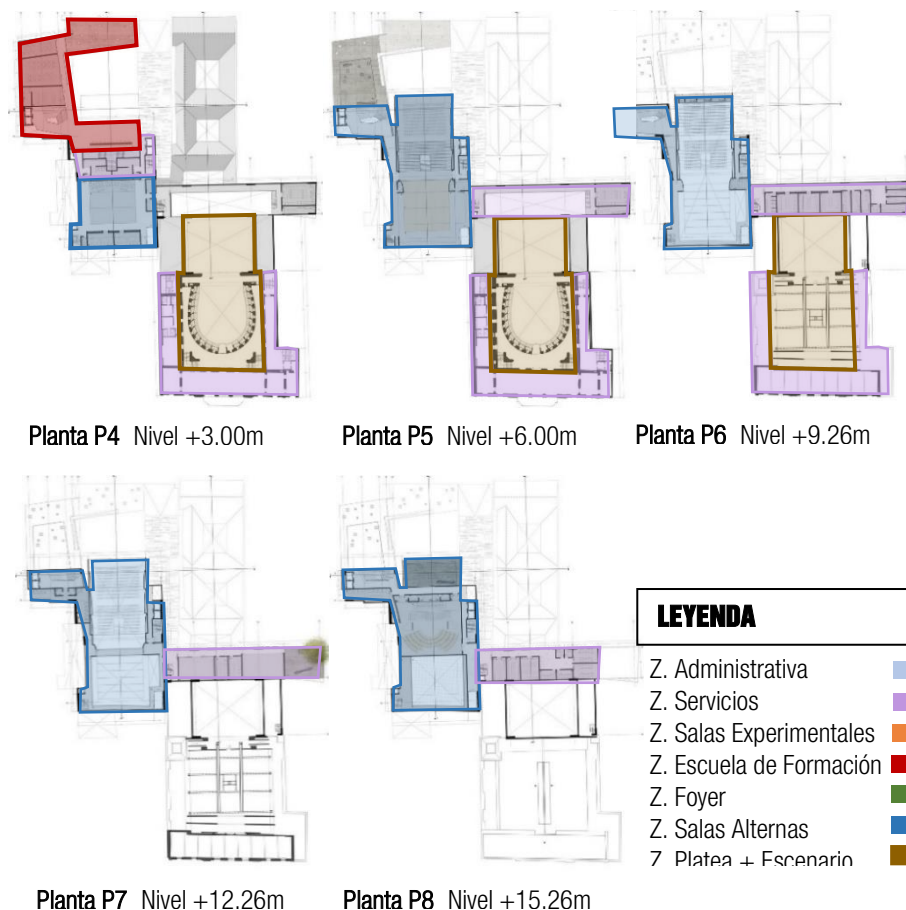
Figura 39. Zonificación, cuarto al octavo nivel. Fuente: Elaboración propia, basado en <https://goo.gl/K7Sn2P>

En el cuarto nivel se puede encontrar nuevamente la zona de la escuela de formación artística, y la zona de salas alternas; y finalmente del piso 5 hasta el 8 se pueden encontrar más zonas de salas alternas y de servicio (ver figura 39).

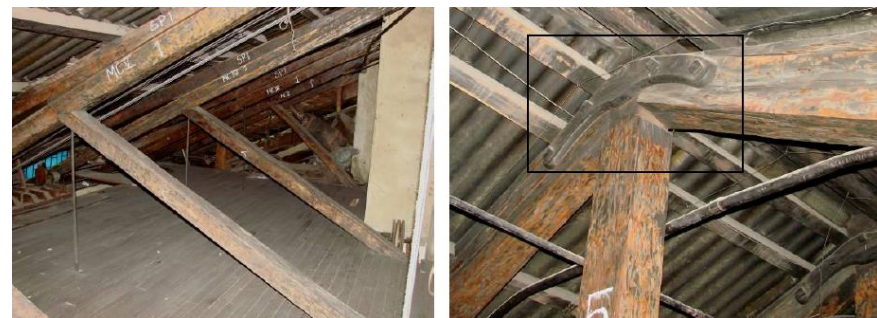
Figura 49. Refuerzo en estructuras Teatro Colón. Fuente: MPC, 2009

En este sentido se intervinieron las pinturas, las grietas se solucionaron a través de inyecciones de mortero, se reforzaron las estructuras, etc.

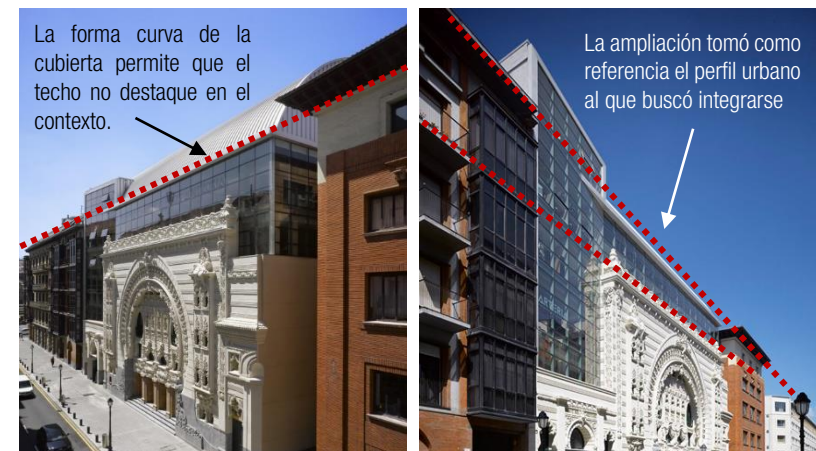
Figura 59. Perfil Urbano. Fuente: Elaboración propia, basado en <https://goo.gl/NEHgcF>

En cuanto a la proporción y escala, el proyecto guarda relación con los edificios que se encuentran en su contexto inmediato, como estrategia de intervención la ampliación del teatro busca mimetizarse con el perfil urbano y guardar relación con éste.

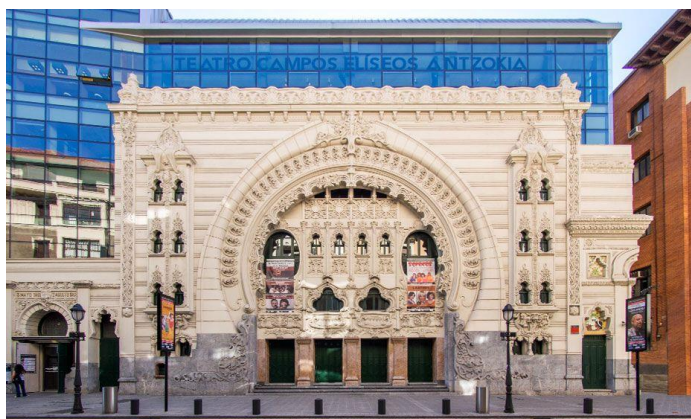
Figura 60. Fachada Principal Teatro Campos Elíseos. Fuente: Pinterest.com

Se puede notar que se tuvo la intención de establecer un discurso contemporáneo que fuese neutro y compatible con los restos preexistentes, con respecto a la fachada principal se dispuso de la adición de un cerramiento exterior de vidrio, cuya ubicación se encuentra retranqueada respecto de la alineación de la fachada preexistente, con el fin de que ésta última se mantenga como protagonista de la composición frontal, además plantea dar la sensación de renovación y vitalidad a través de su actualización.

La adición de la fachada de vidrio se encuentra retraída con respecto a la fachada preexistente con el fin de mantener el carácter del antiguo teatro.

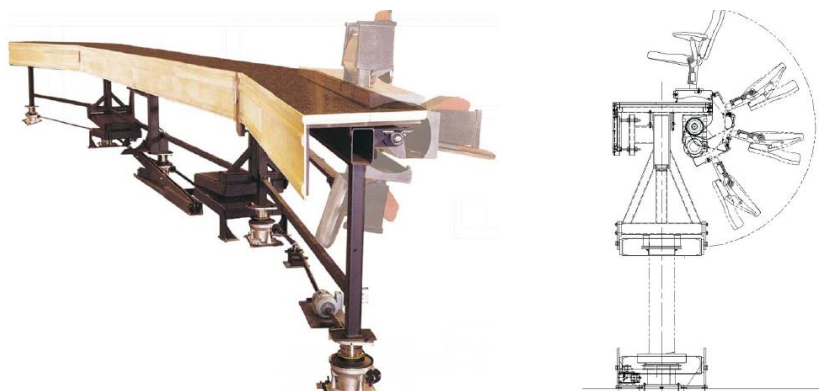
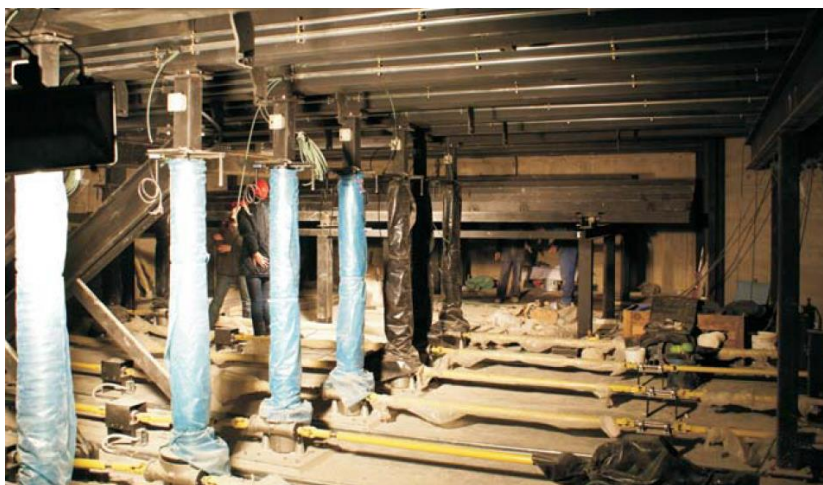
Figura 64. Sistema Robotizado bajo la platea principal. Fuente: ESF, 2009

Además se realizó una excavación con el fin de instalar un “sistema combinado de plataformas móviles y butacas escamoteables que posibiliten la configuración polivalente del suelo de la sala principal del teatro mediante un sistema robotizado”, esta dotación tecnológica tiene como finalidad darle al teatro un carácter sostenible.

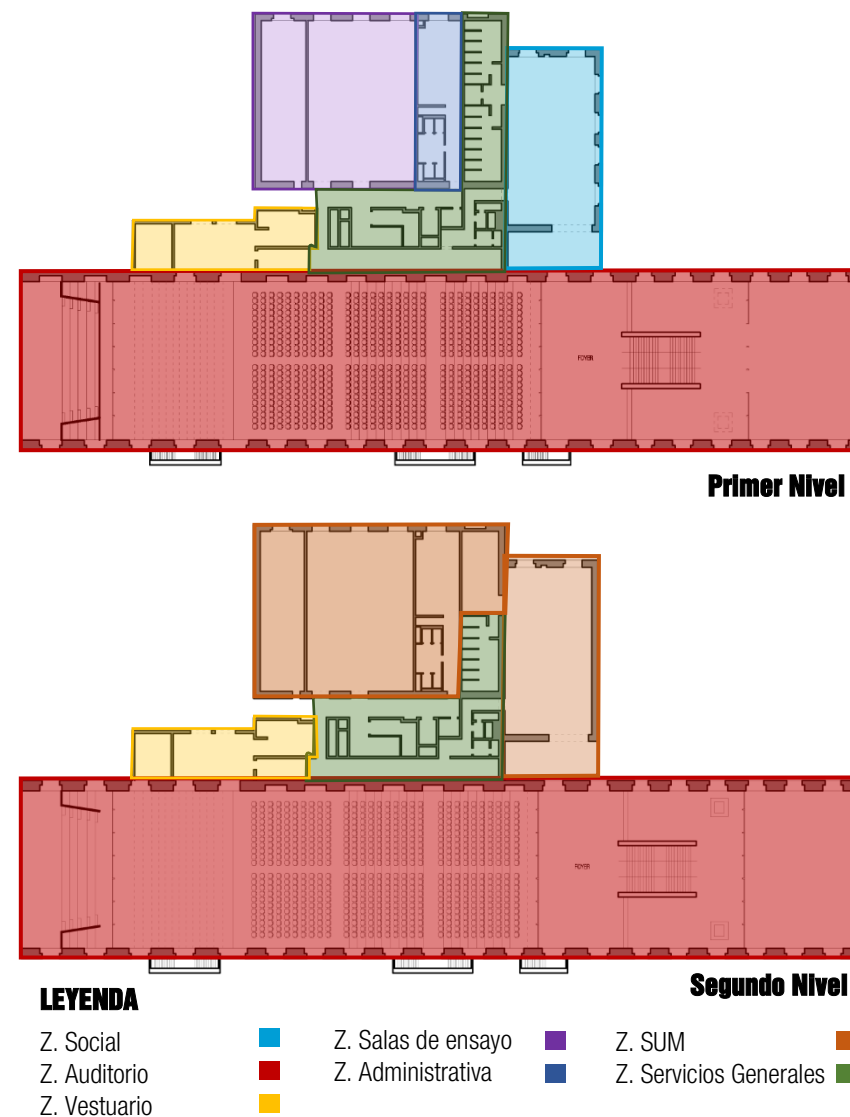
Figura 70. Zonificación Auditorio Niccolò Paganini. Fuente: Elaboración propia

En el primer nivel se encuentra la zona social que consta de un foyer que conecta al foyer del auditorio con los servicios higiénicos; en la zona del auditorio se encuentran un vestíbulo, un guardarropa, la platea y el escenario. El edificio que se encuentra adosado al auditorio contiene la zona de vestuario, de salas de ensayo, la zona administrativa y la zona de servicios generales, que además de los servicios higiénicos contiene otros espacios para el almacenamiento y control.

En el segundo nivel del volumen adosado al auditorio se encuentra la zona de salas de uso múltiples, en las que se encuentra una sala de congresos, dos centros de conferencias y una sala de prensa.

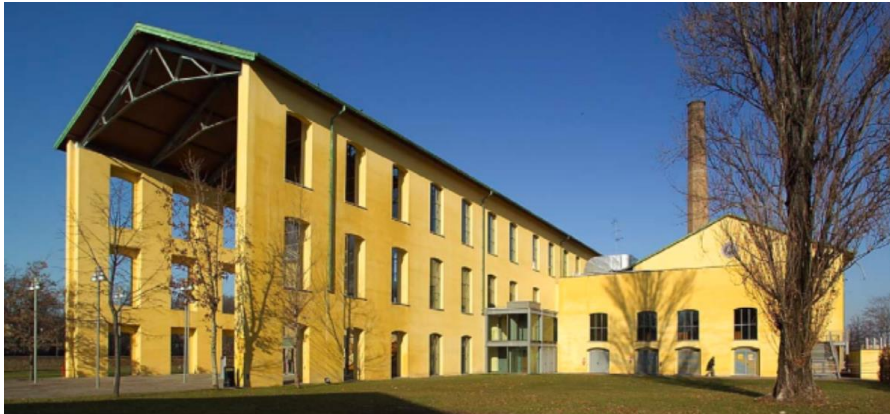
Figura 71. Morfogénesis Formal del Auditorio Niccolò Paganini. Fuente: Elaboración propia basada en Fondazione Renzo Piano, 2001. <https://goo.gl/L4wnna>

El proyecto presenta una forma regular, está compuesta por tres formas geométricas rectangulares unidas, se considera necesario mencionar que el volumen principal correspondiente al auditorio tiene el aspecto de una caja cuyo interior ha sido sustraído.

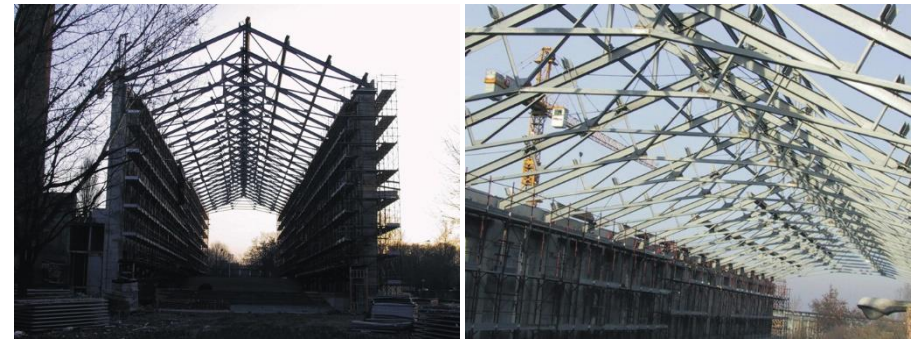
Figura 74. Proceso Constructivo Auditorio Niccolò Paganini. Fuente: Fondazione Renzo Piano, 2001. <https://goo.gl/L4wnna>

El edificio preexistente fue hecho de mampostería de ladrillo, poseía una cubierta de acero, en principio funcionaba como una fábrica de azúcar, en cuanto a su recuperación se construyeron nuevos cimientos y se recuperaron los muros haciendo uso de concreto armado, la cubierta se reemplazó por una nueva, hecha del mismo material: acero.

Además se instalaron tres paredes acústicas de piso a techo para reemplazar las antiguas divisiones transversales, dos se colocaron hacia adentro desde los extremos para cerrar el edificio, y el tercero se colocó como divisor entre la platea principal y el foyer. Con el fin de crear las condiciones para una buena acústica se utilizaron diversos dispositivos técnicos y estructurales, convirtiendo el espacio en una gran caja de resonancia.

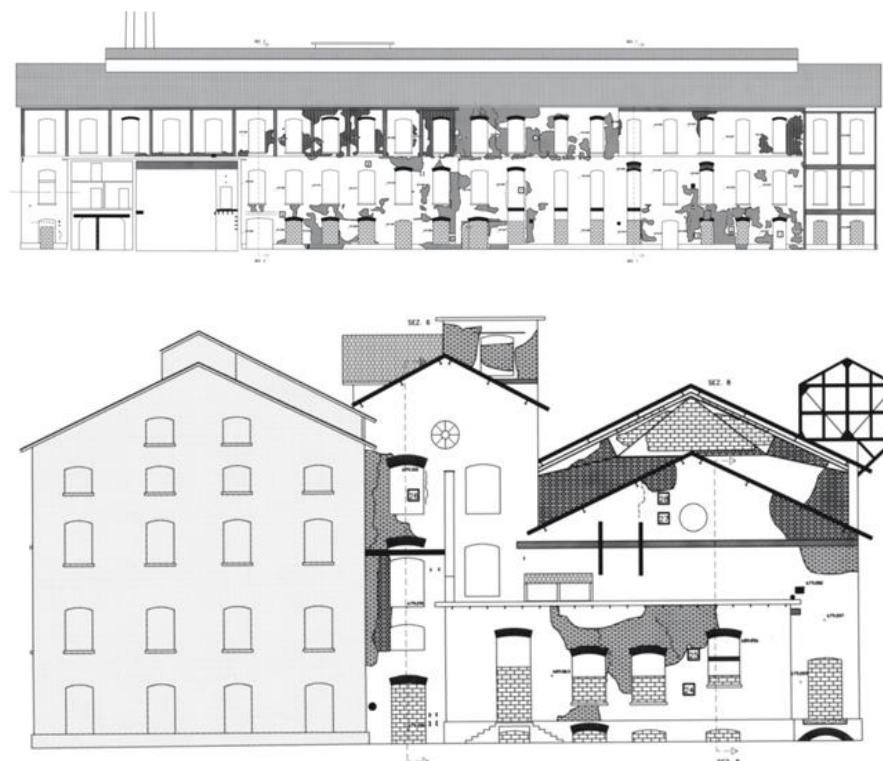
Figura 76. Levantamiento del estado del edificio antes de ser intervenido. Fuente: Fondazione Renzo Piano, 2001. <https://goo.gl/L4wnna>

Entonces se procedió a analizar el edificio a intervenir con la finalidad de conservar su identidad y valor, se decidió mantener la exposición de los elementos que se consideraban esenciales de la fábrica, “las dos paredes principales largas con su secuencia de cerchas metálicas, debería convertirse en la base del proyecto para convertir el edificio en un espacio para la música” (RPBW, 2001a).

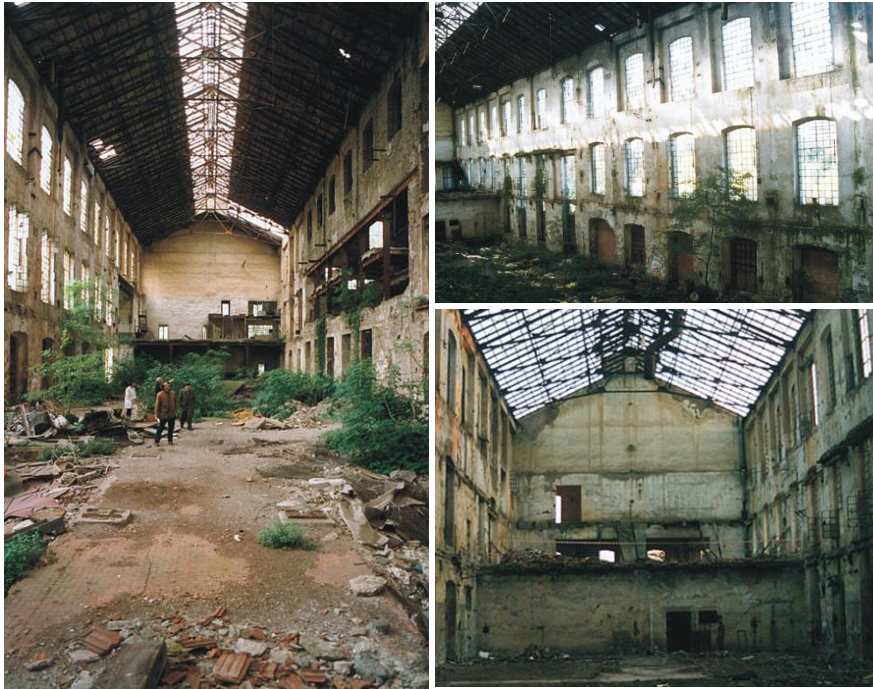
Figura 77. Estado del edificio antes de la intervención. Fuente: Fondazione Renzo Piano, 2001. <https://goo.gl/L4wnna>

Las paredes, como parte de la antigua fábrica representaban el elemento de mayor carácter y constituían un fuerte signo urbano, el legado y el recuerdo de la historia industrial de Parma (RPBW, 2001b). Se consideró eliminar las paredes frontal y posterior del edificio, aunque ello representó un desafío para el proyectista.

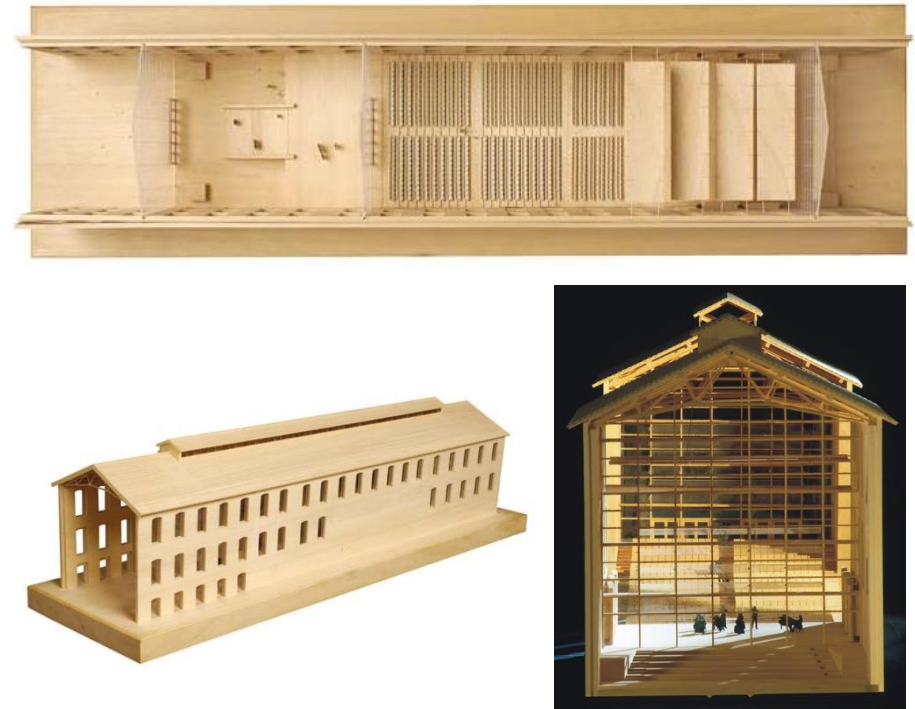
Figura 78. Maqueta Proyecto de intervención. Fuente: Fondazione Renzo Piano, 2001. <https://goo.gl/L4wnna>

Lo muros antiguos se recuperaron por medio de inserciones adecuadas de hormigón armado dispuestas en un peine dentro de la estructura

existente. El techo refleja la forma del original, que ha sido totalmente reconstruido para reemplazar los materiales antiguos que ya no se consideran tanto desde el punto de vista mecánico-estructural como acústico. El proyecto consistió en la eliminación de las paredes transversales del cuerpo principal, y sustituirlos con tres grandes acristalamientos acústicos, a fin de garantizar una transparencia total a lo largo del eje longitudinal del cuerpo del edificio de unos 90 metros de largo. De esta manera, es posible ver el parque desde cualquier lugar de la sala y el vestíbulo, incluso durante eventos musicales.(RPBW, 2001b)

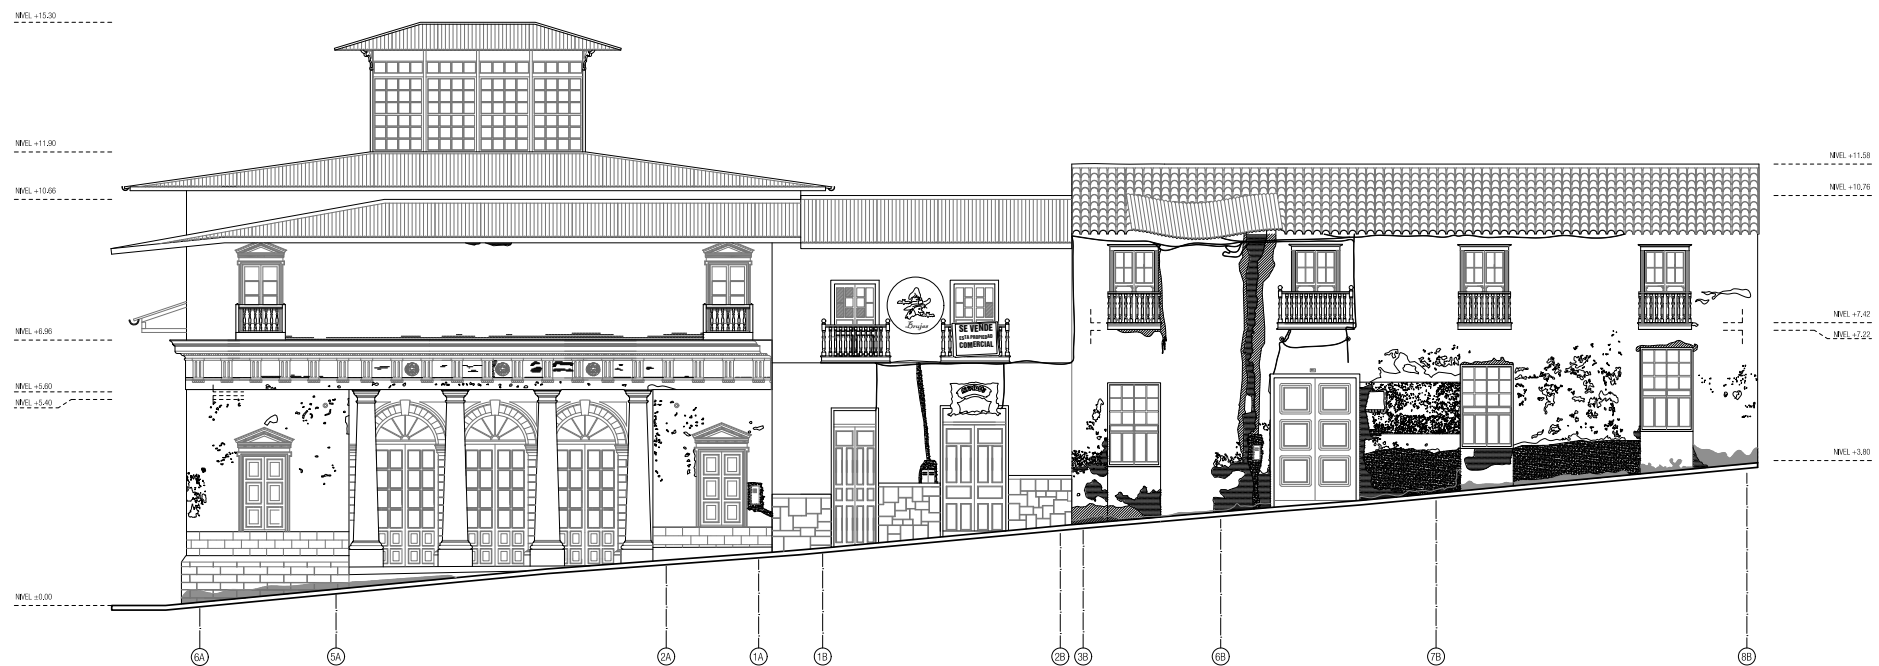
Figura 111. Estado Actual fachada principal. Elaboración propia

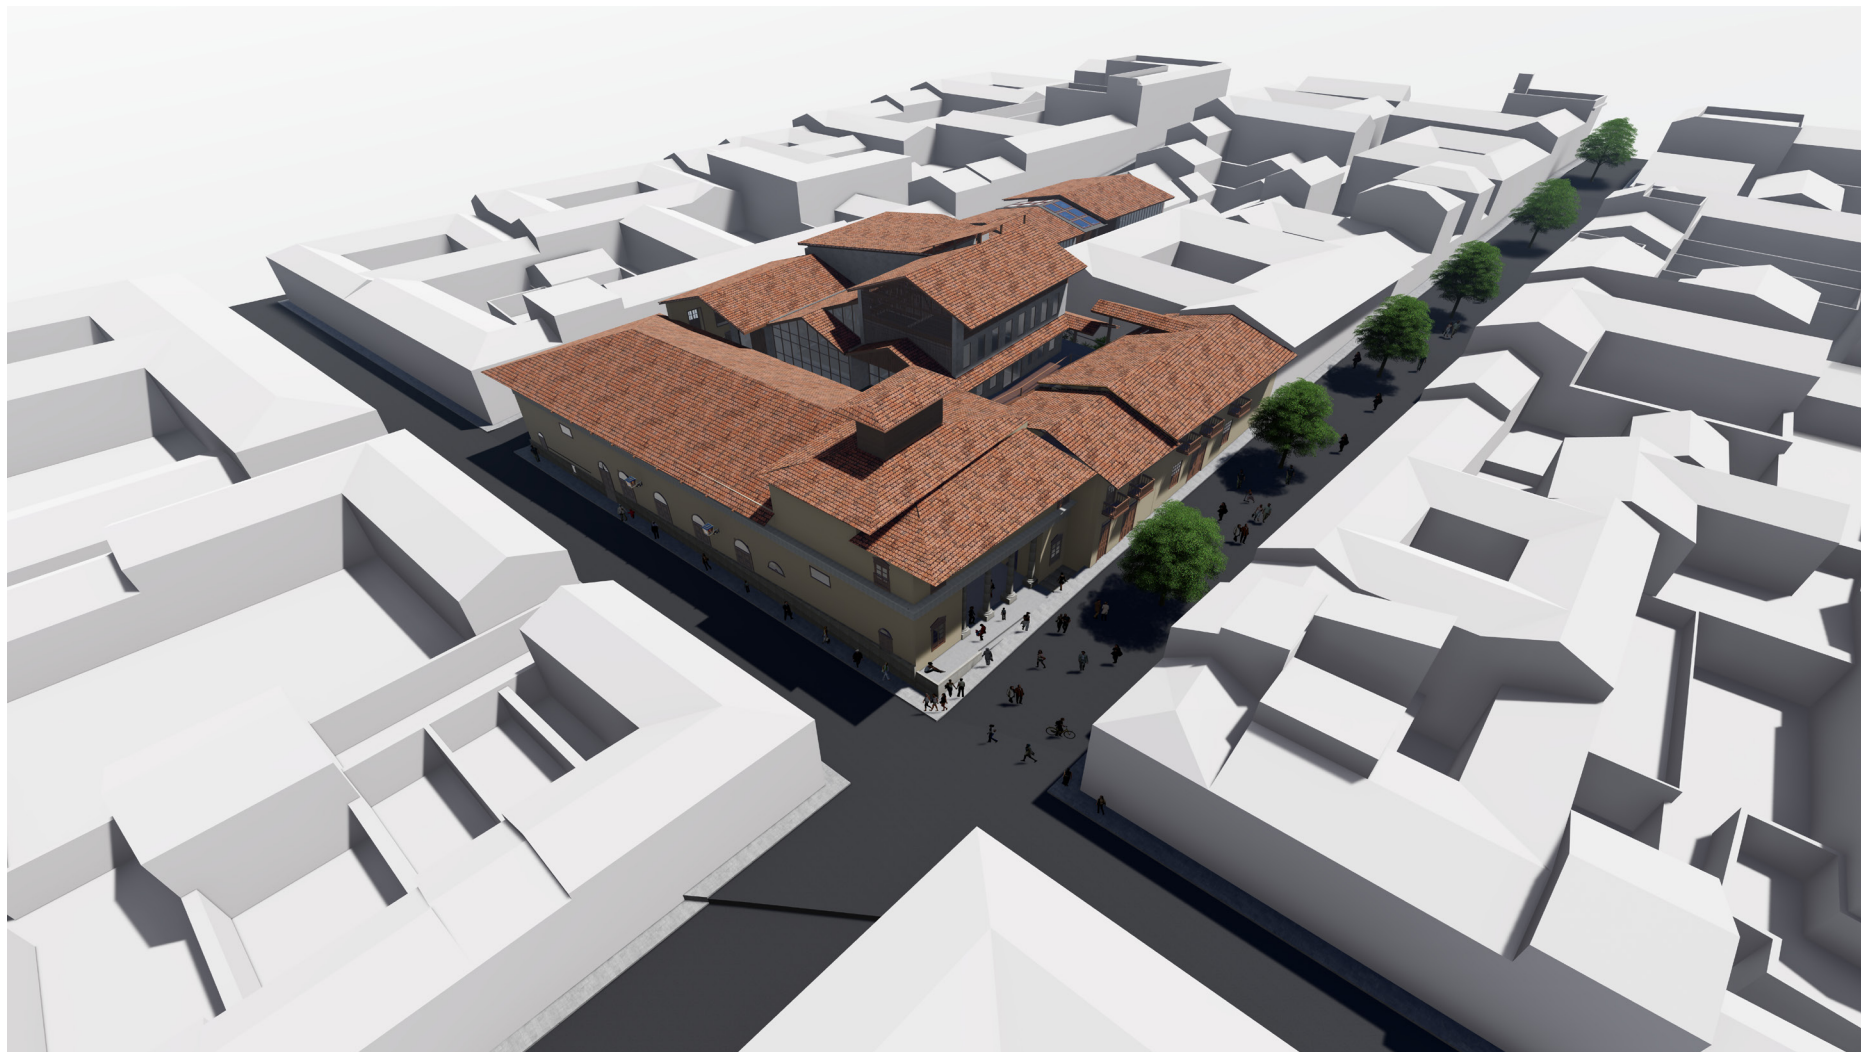
*Figura 129. VISTA AÉREA DEL PROYECTO*  
Elaboración propia

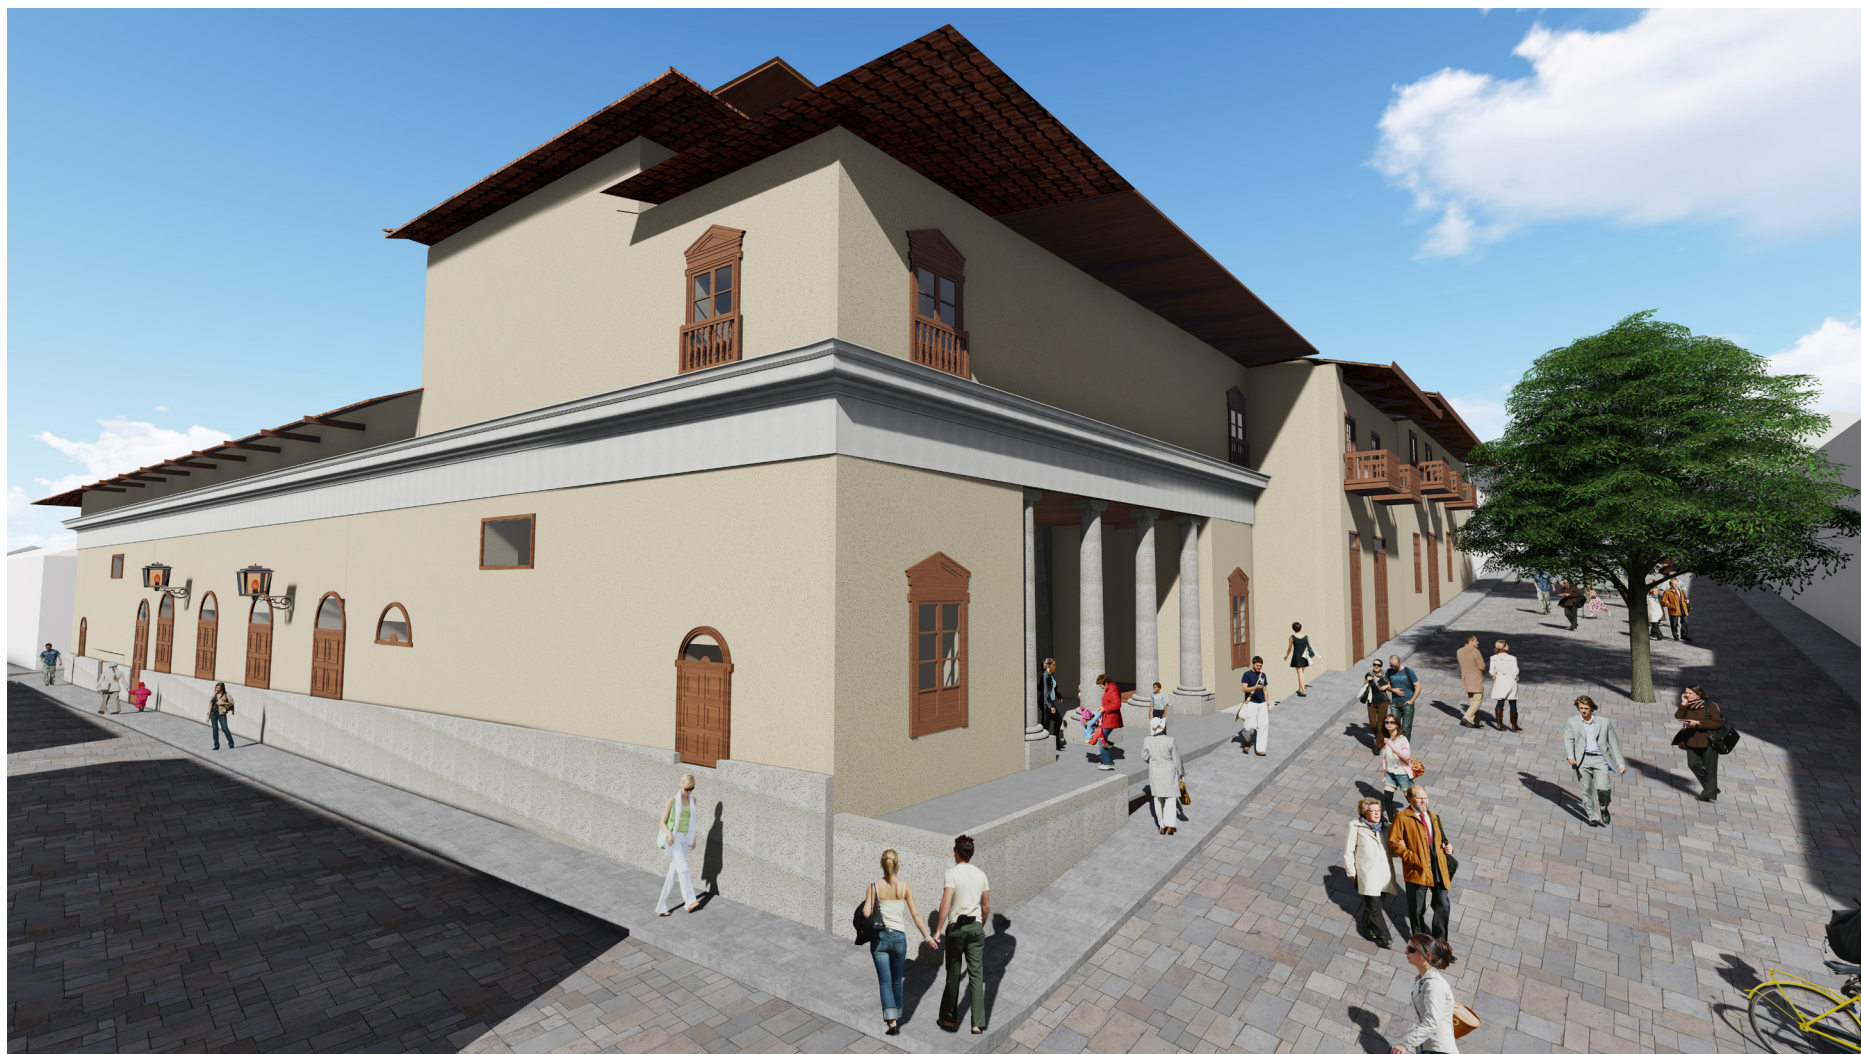
*Figura 130. VISTA FACHADA PRINCIPAL*  
Elaboración propia

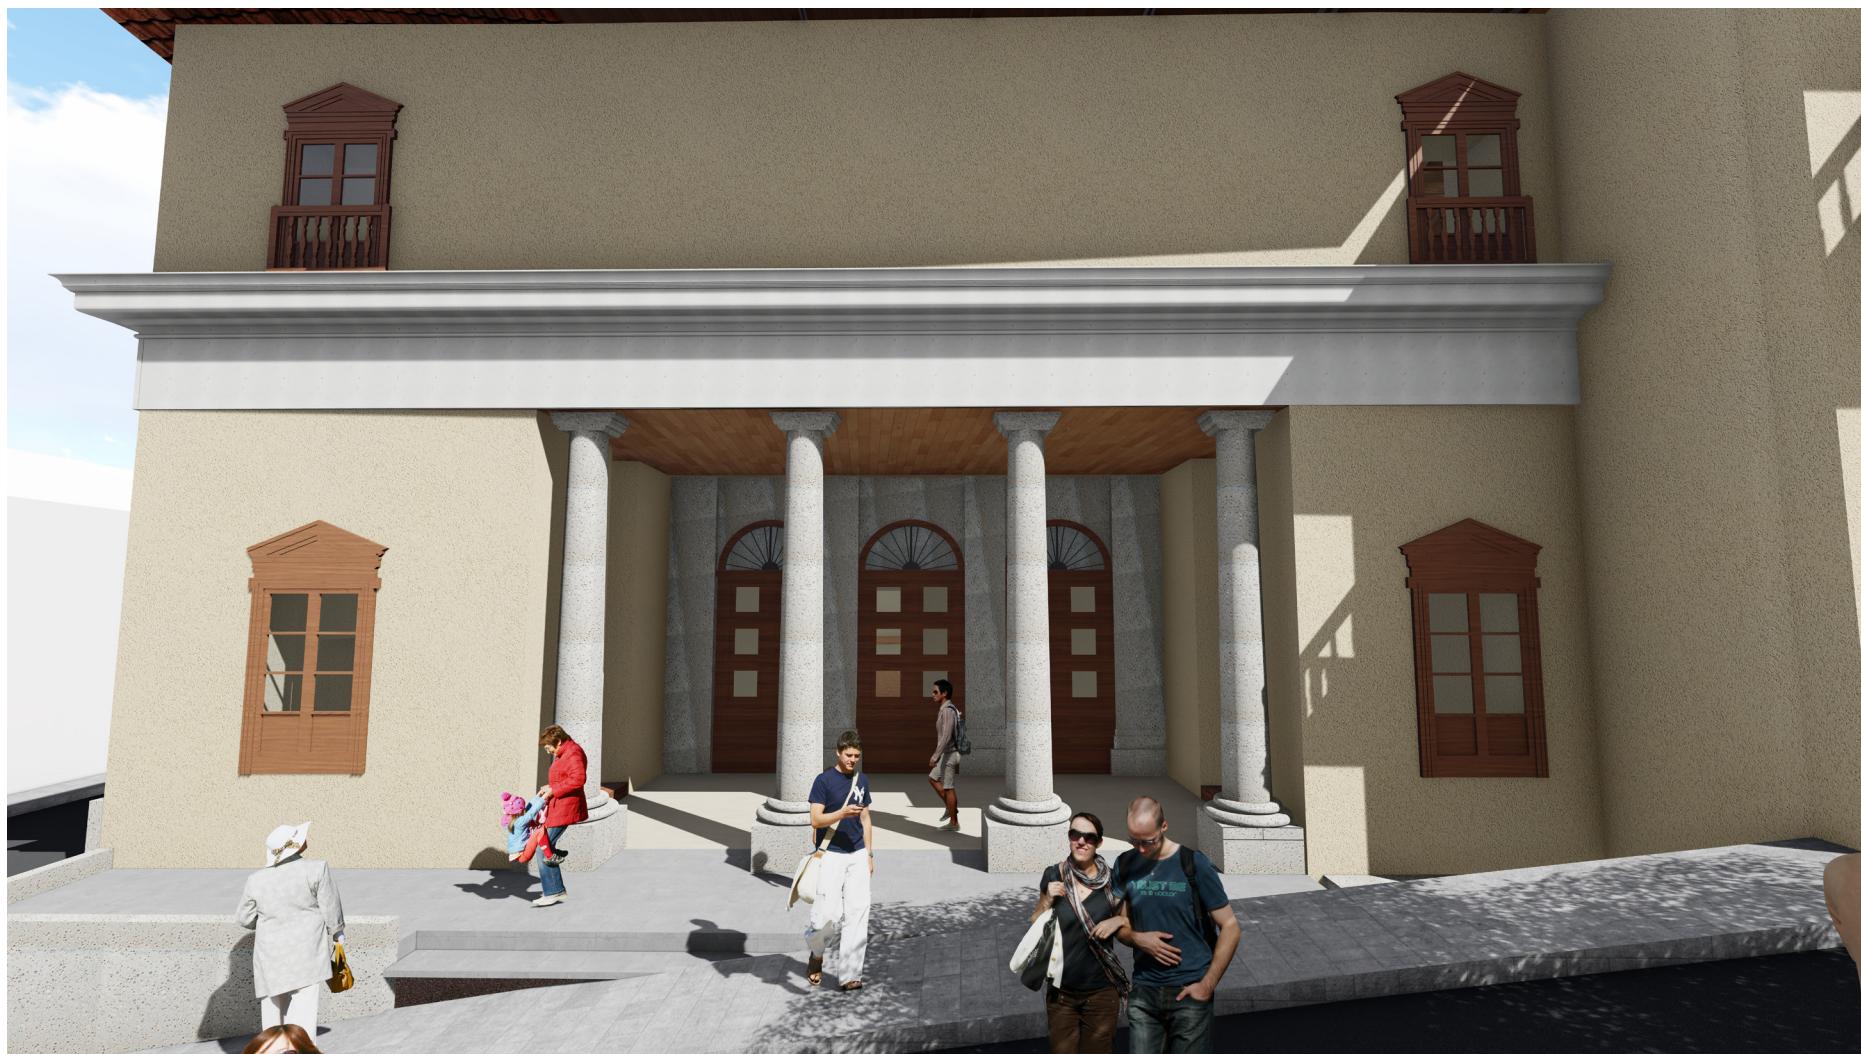
*Figura 131.* VISTA ACCESO PRINCIPAL AL TEATRO MUNICIPAL CAJAMARCA  
Elaboración propia

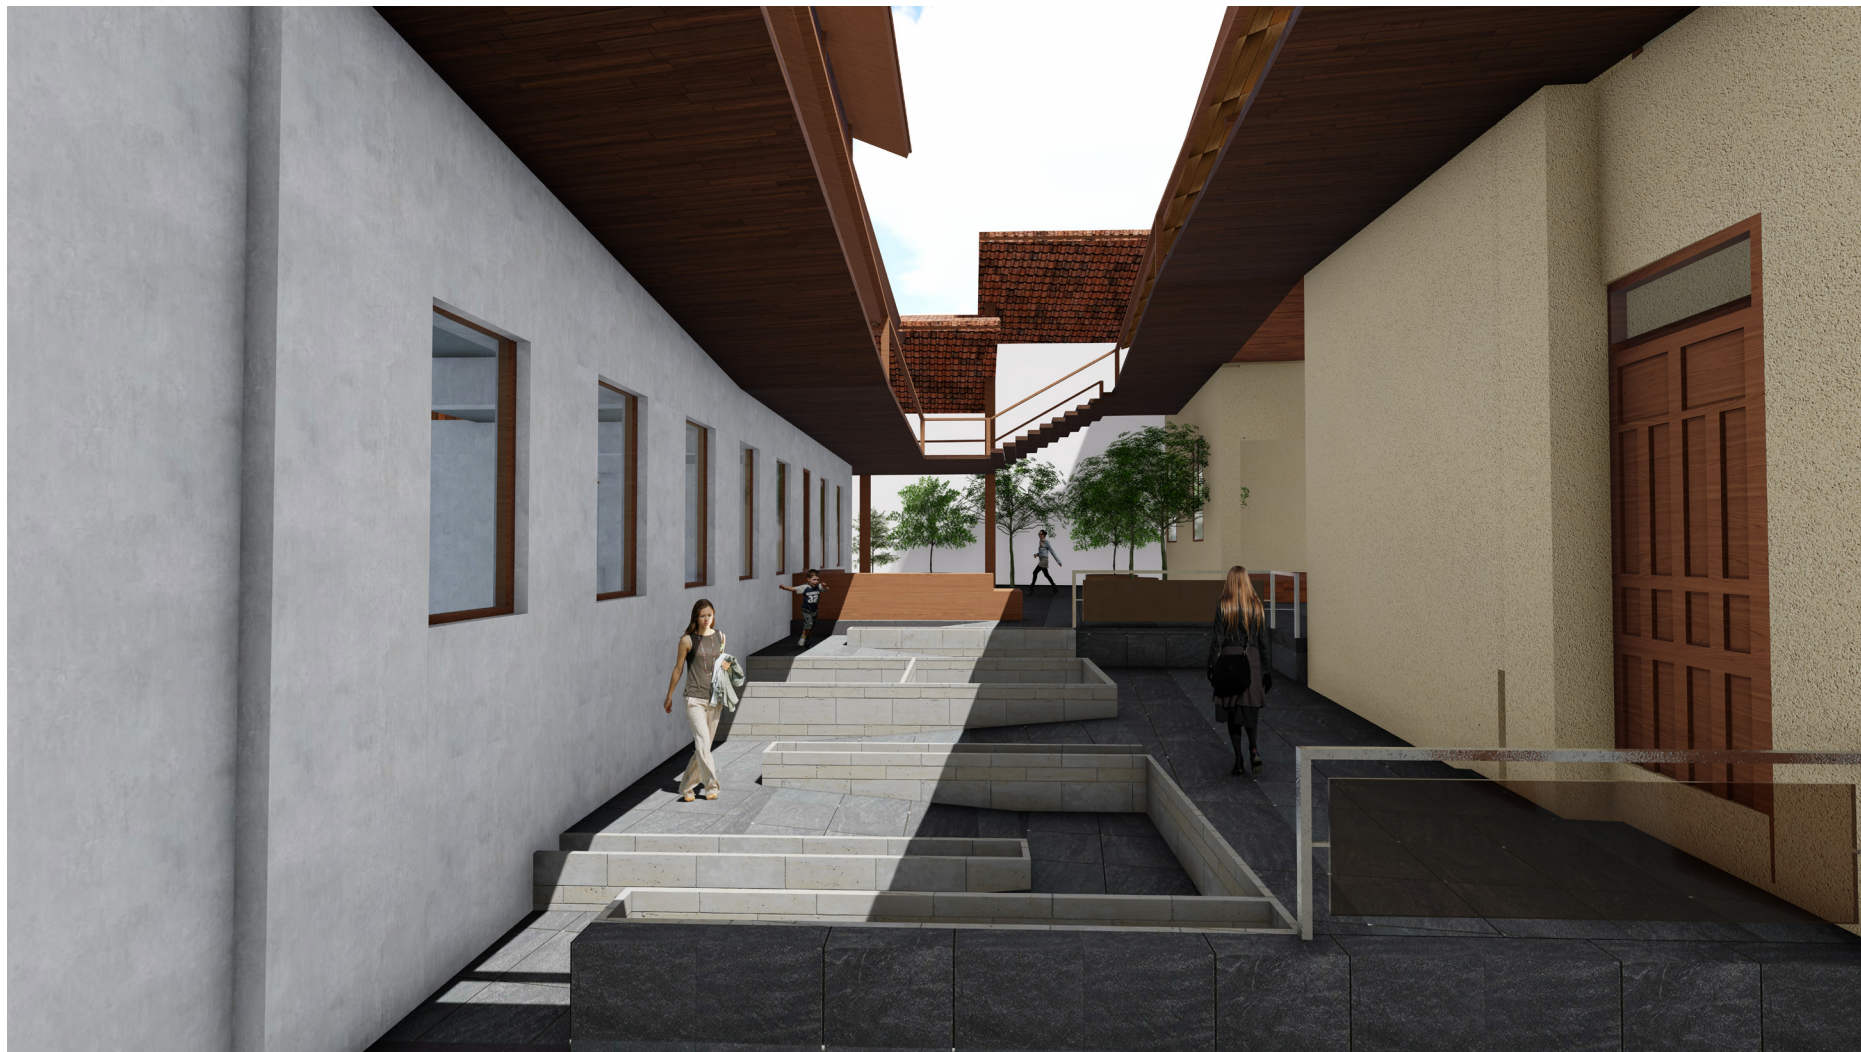
*Figura 132.* VISTA PATIO CENTRAL DEL PROYECTO  
Elaboración propia
