**UNIVERSIDAD PERUANA UNIÓN**  
FACULTAD DE INGENIERÍA Y ARQUITECTURA  
Escuela Profesional de Arquitectura

**Espacio Cultural, Gestión e Identidad: Rehabilitación del Teatro Municipal Cajamarca**

# TESIS

Presentada para optar el Título Profesional de Arquitecto

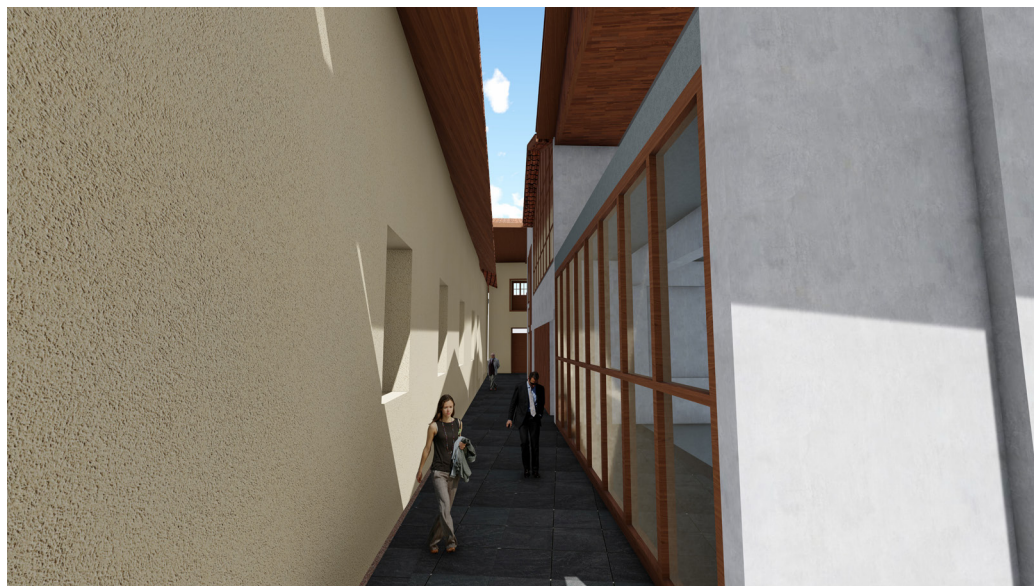
*Figura 133. CORREDOR ENTRE EL TEATRO Y LA BIBLIOTECA*  
Elaboración propia

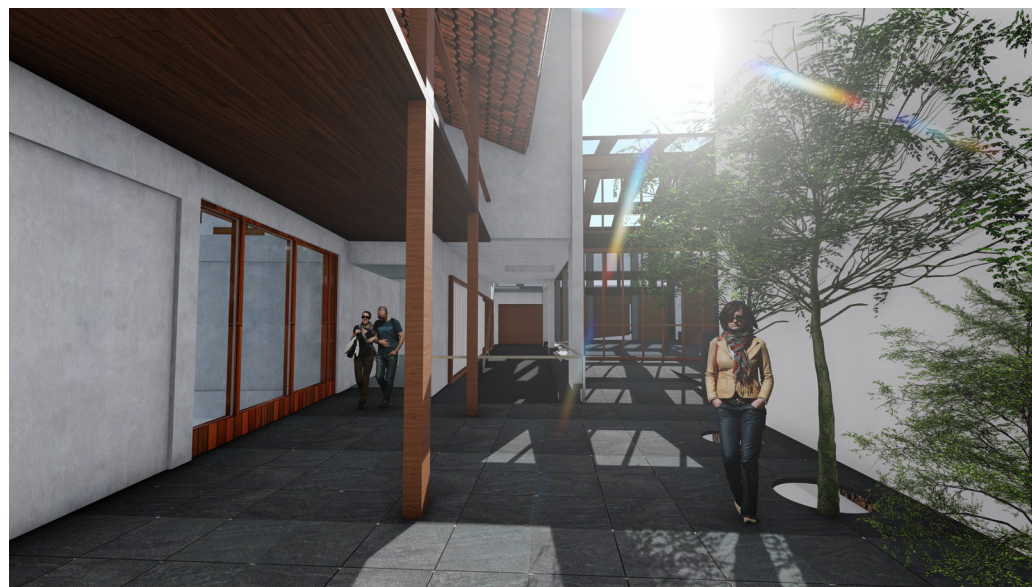
*Figura 134. CORREDOR QUE CONECTA EL PATRIO CENTRAL CON EL HALL COMERCIAL*  
Elaboración propia

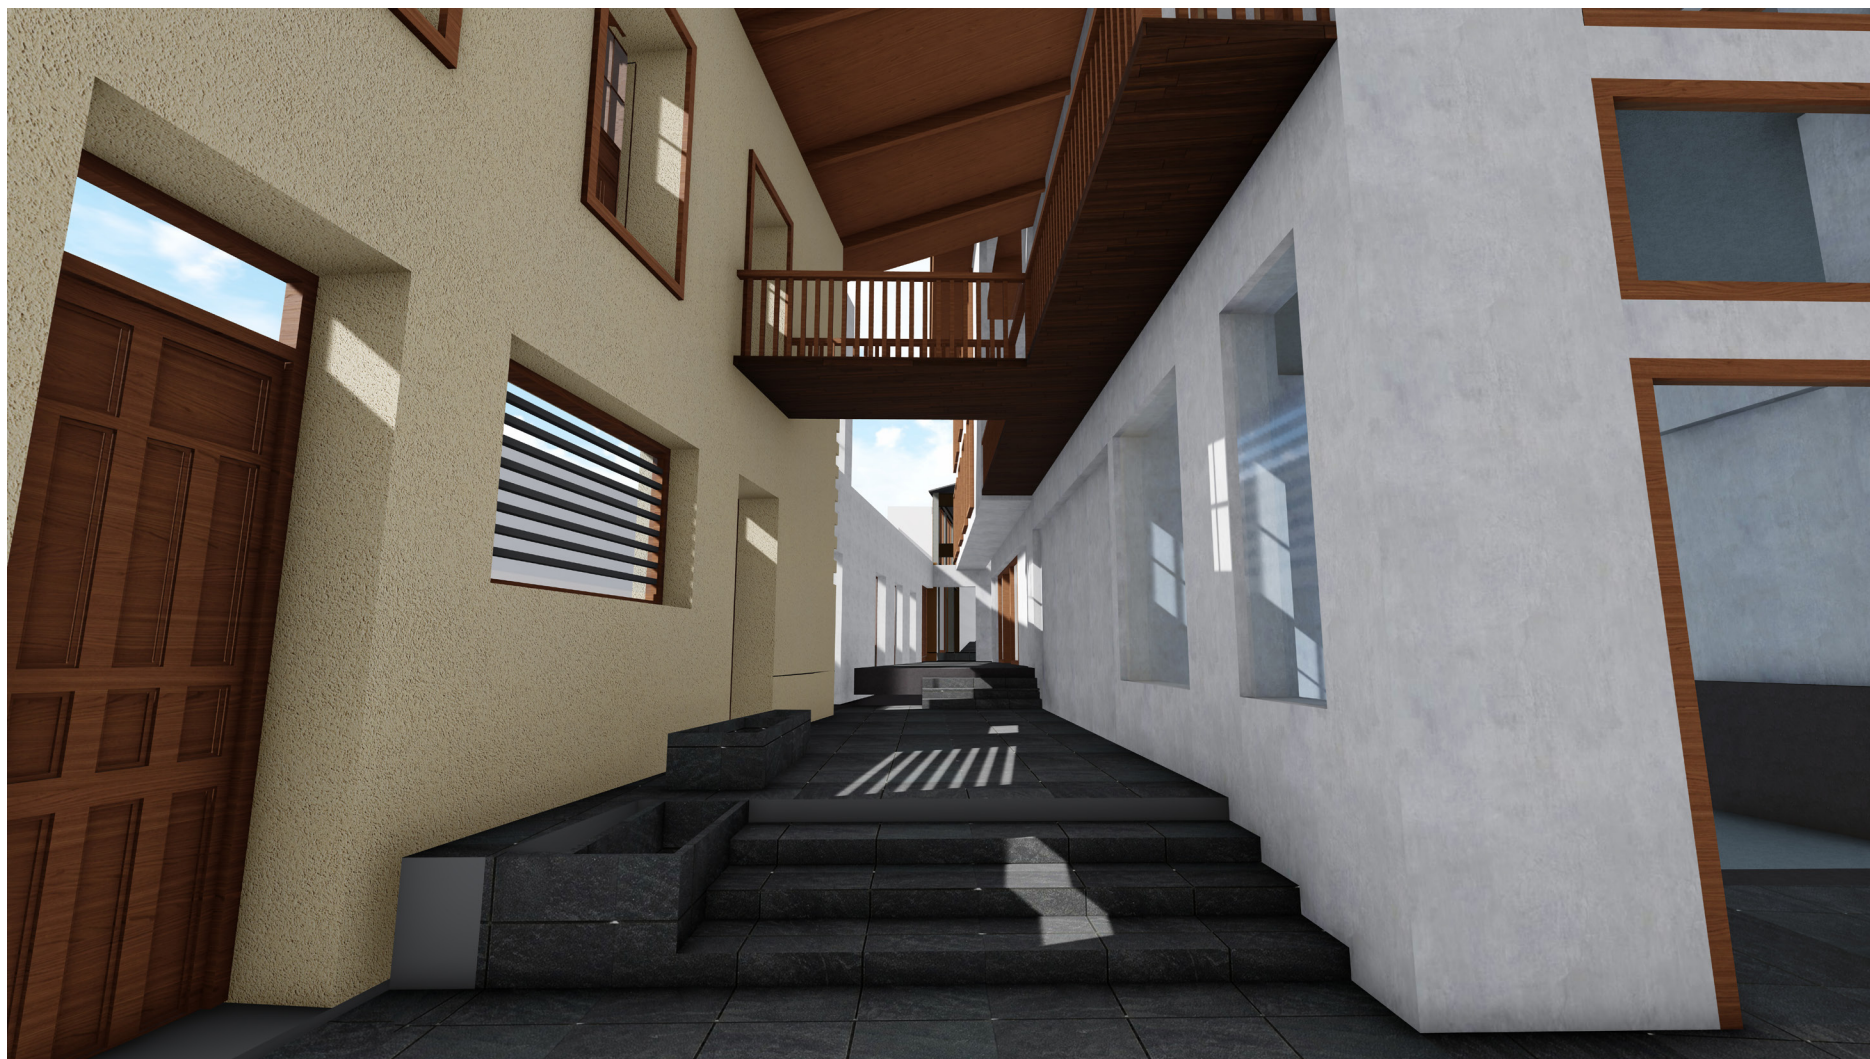
*Figura 135.* CORREDOR LATERAL QUE CONECTA LA ZONA CULTURAL CON LA ZONA COMERCIAL  
Elaboración propia

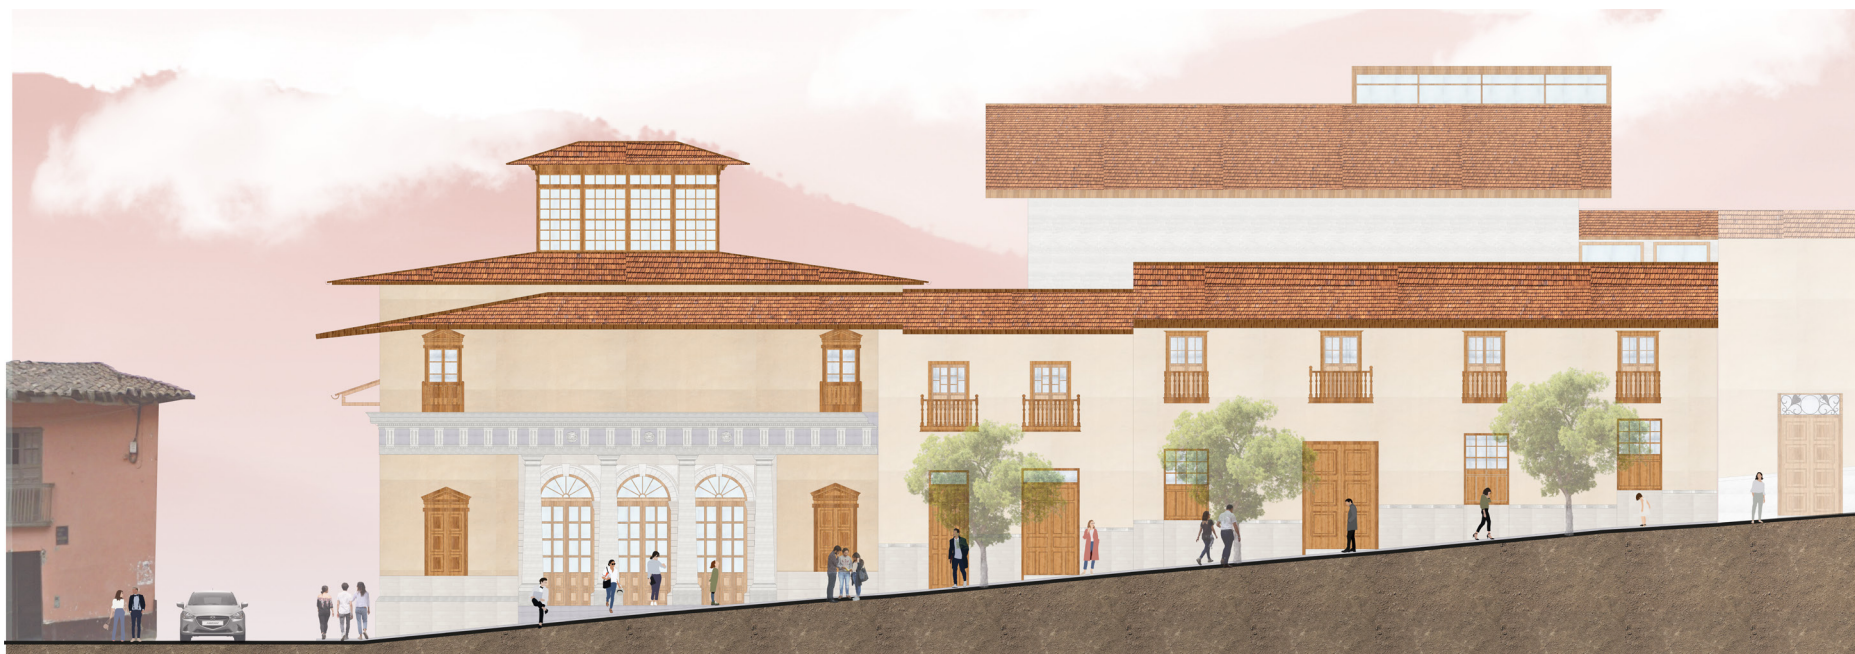
*Figura 136. VISTA FACHADA PRINCIPAL*  
Elaboración propia

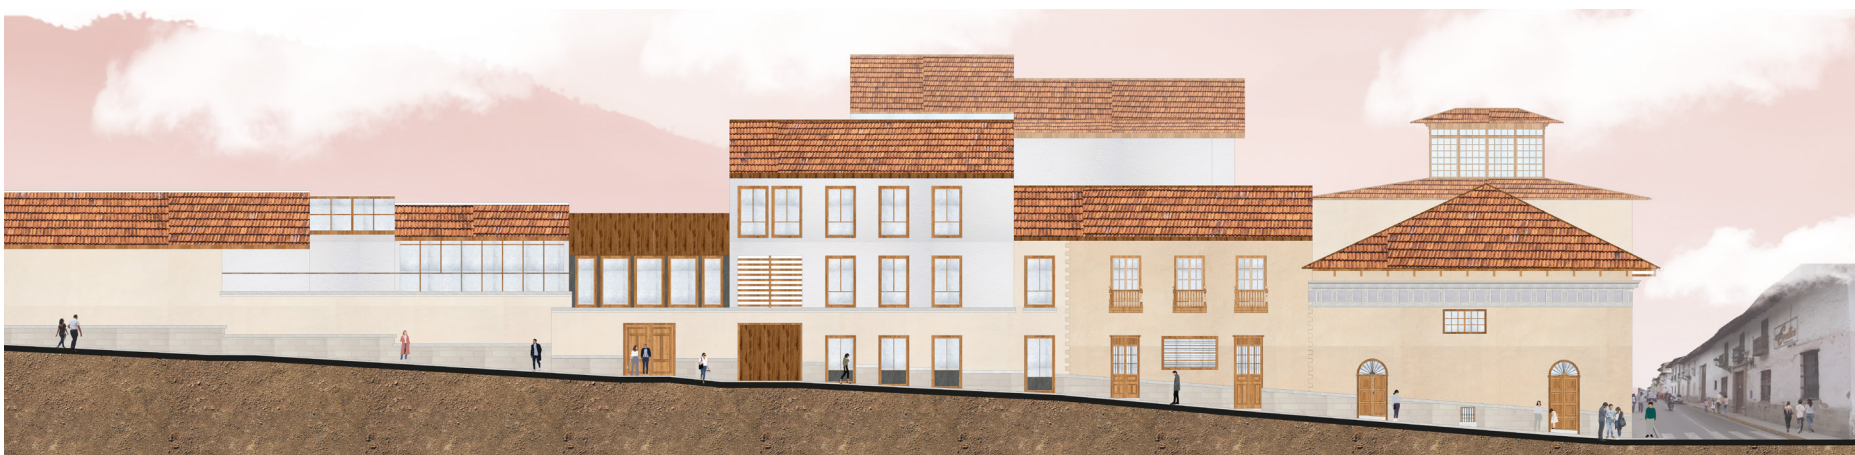
*Figura 137. VISTA FACHADA POSTERIOR*  
Elaboración propia

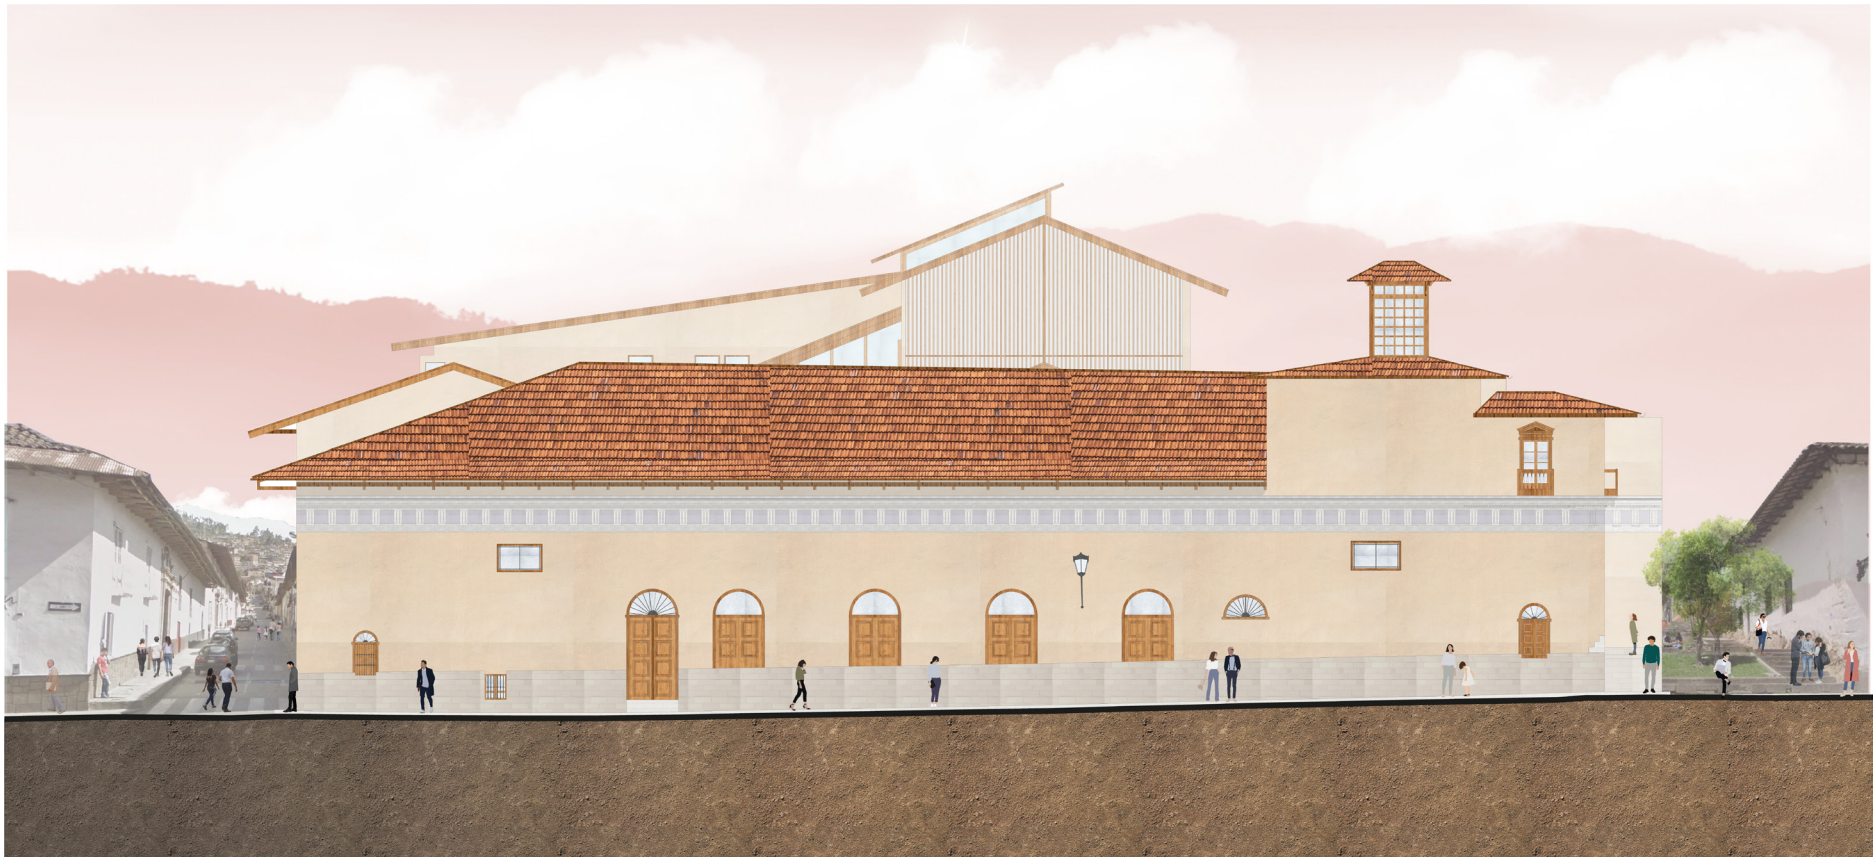
*Figura 138. VISTA FACHADA LATERAL IZQUIERDA*  
Elaboración propia

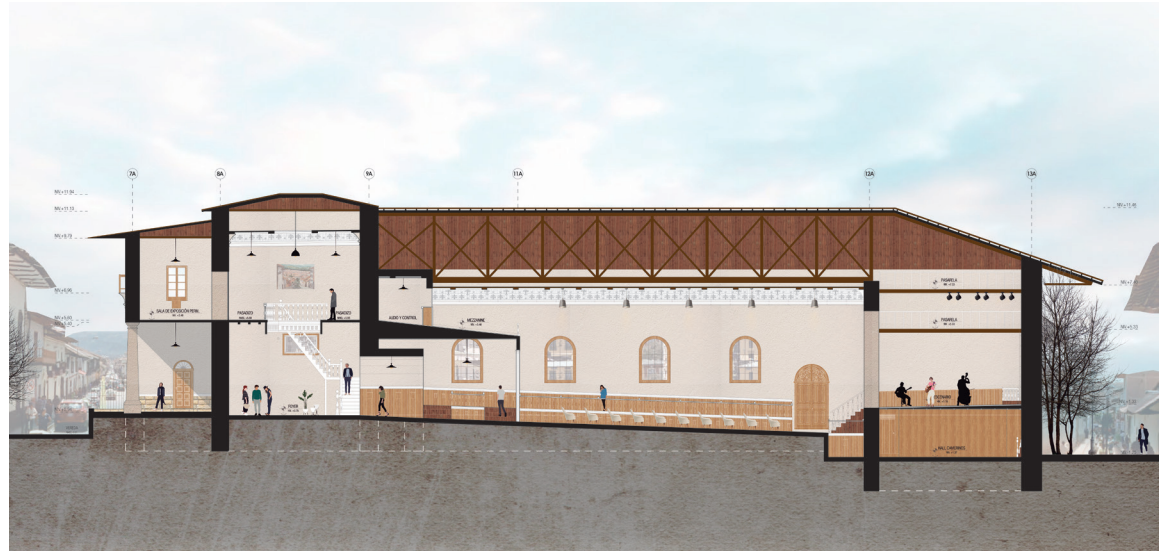
Figura 139. CORTE LONGITUDINAL TEATRO MUNICIPAL CAJAMARCA  
Elaboración propia

El sistema constructivo del objeto arquitectónico preexistente es adobe, madera y piedra, la ampliación está diseñada sobre la base de un sistema constructivo mixto compuesto por placas, losas nervadas, acero y madera
