UNIVERSIDAD PERUANA UNIÓN

**Estimación de la fragilidad sísmica de edificios habitacionales
con pórticos de concreto armado y muros de relleno**

Tesis para obtener el Título Profesional de ingeniería Civil

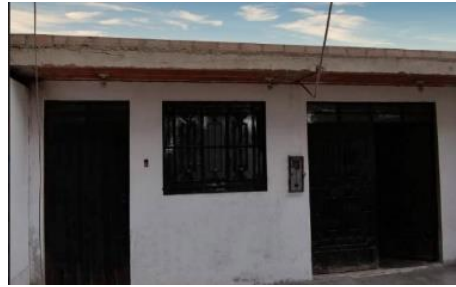
Figura 6

Modelado tridimensional en SAP2000, edificio 1

Mediante el análisis en 3D se puede simular todos los posibles modos de daño y fallo de los componentes, debido que además este método considera múltiples grados de libertad de una estructura (D' Ayala D. et al., 2015), el programa Sap2000v20 es un programa adecuado para un modelado en 3D como se puede apreciar en la Figura 6, Figura 7 y Figura 8 donde los elementos estructurales columnas y vigas son idealizadas de acuerdo a los planos verificados en campo, considerando sus propiedades mecánicas. Según el análisis requerido el programa Sap2000v20 permite, por ejemplo; en este estudio

modelar las losas como una membrana con el objetivo de que solo puedan distribuir las cargas, y no aportar rigidez.

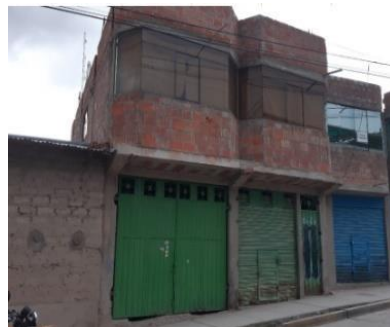
Figura 7

Modelado tridimensional en SAP2000, edificio 2

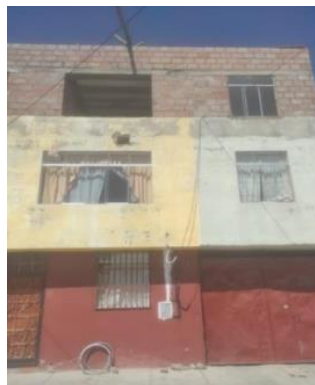
Figura 8

Modelado tridimensional en SAP2000, edificio 3

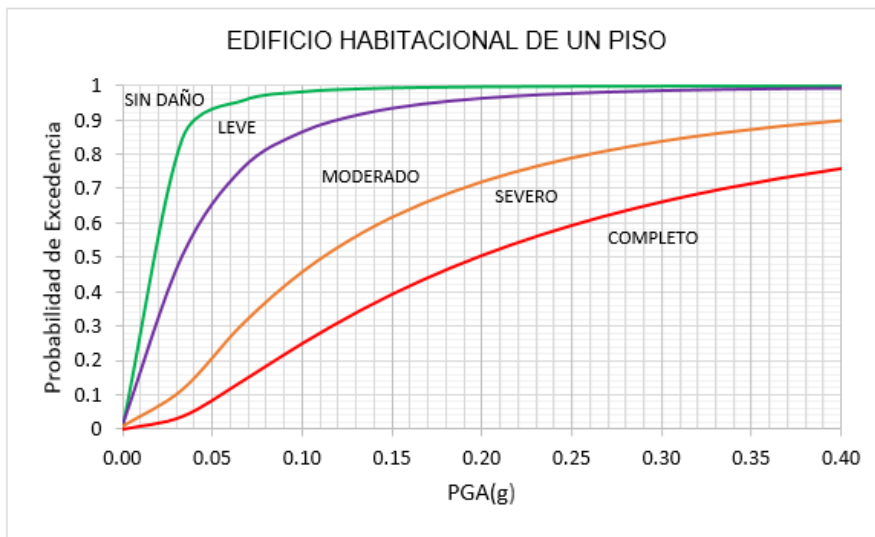
Curvas de fragilidad, modelo 1

A continuación se muestra el reporte de las funciones de fragilidad de los edificios habitacionales, analizados en la presente investigación, para dichas funciones los parámetros evaluados son la probabilidad de excedencia (eje vertical), versus la aceleración máxima del suelo incrementadas desde 0.05g hasta 0.40g (eje horizontal) , como se muestran en la Figura 10, Figura 11, Figura 12.

0%, daño leve 0.5%, moderado 9.5%, severo de 14% y daño completo de 76% como se muestran en la Figura 9 y Tabla 5. Tomando como referencia el PGA de 0.35g para la zona Z3 de la norma E.030 sismo de diseño asociado a un evento con 10% de probabilidad de excedencia en 50 años; La vivienda habitacional de dos niveles presenta una probabilidad de excedencia sin daño 12%, leve 13%, moderado de 5%, daño severo de 16%, daño completo de 54% según Figura 10 y Tabla 6.

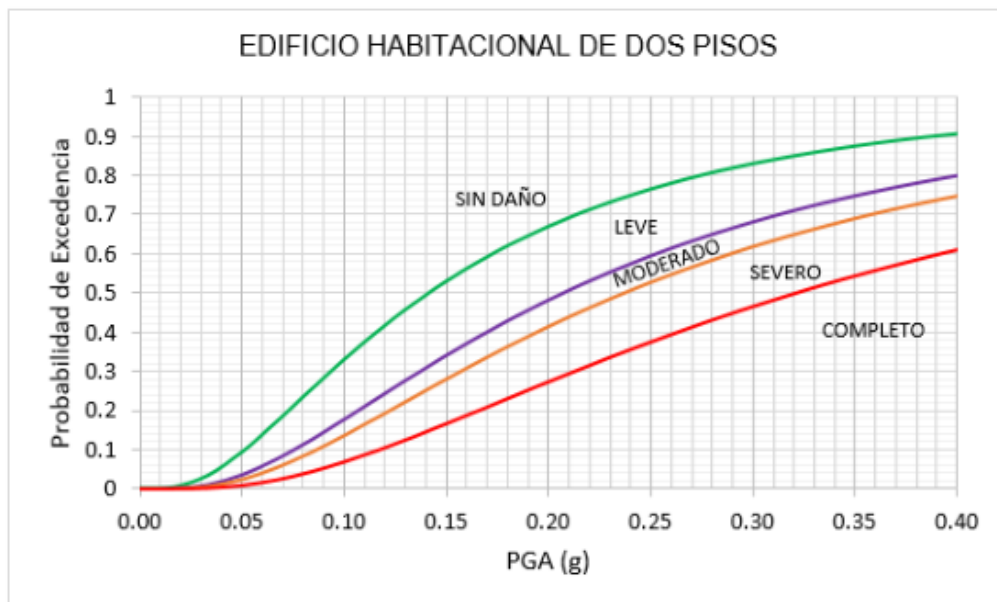
Figura 11

Curvas de fragilidad, modelo 2

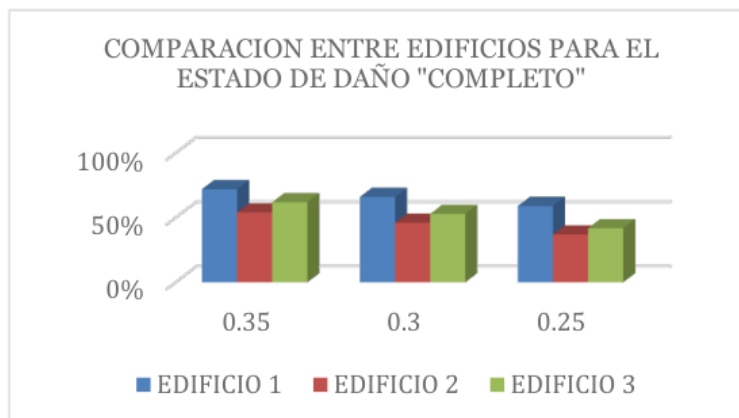
Figura 15

Diagrama comparativo de daño para el estado de daño "completo".

Probabilidad de daño completo para las intensidades de sismo representativas supera el 50%, siendo más crítico el edificio de 1 piso Figura 15.

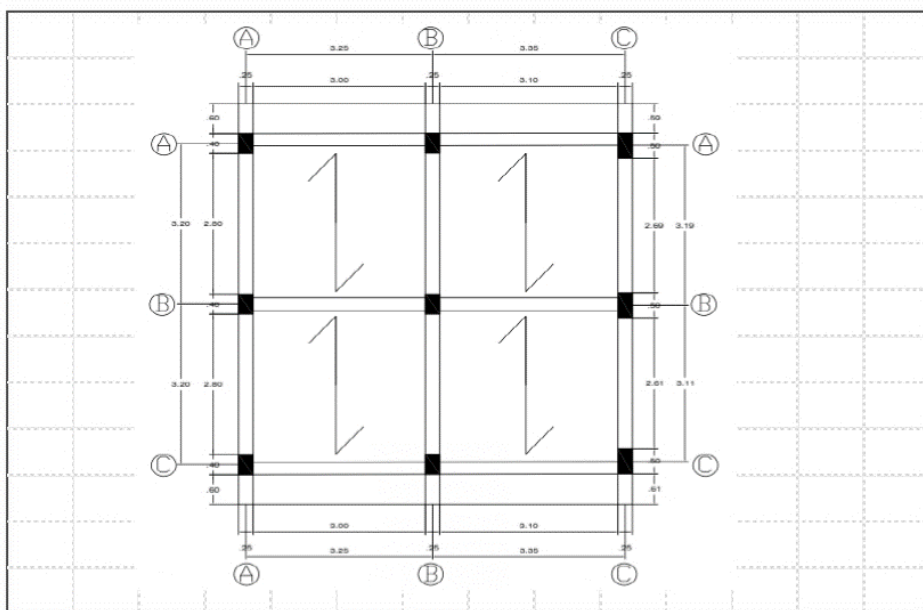
Gráficos:

Elementos	Características
Muros	Muros no portantes con ladrillos king kong artesanales
Techo	Losa aligerada de 20cm
Coumnas	Columna I 25x50 Columna II 25x40 Acero corrugado G-60
Vigas	Viga 25x40 Acero corrugado G-60
