**UNIVERSIDAD PERUANA UNIÓN**

**Escuela Profesional de Ingeniería Civil**

**Informe de la supervisión de obras y fichas técnicas por  
emergencia en Gestión de Riesgo de Desastres en la  
Municipalidad Distrital de Pichari distrito de Pichari, La  
Convención-Cusco**

Trabajo de Suficiencia Profesional para obtener el Título Profesional de  
Ingeniero Civil

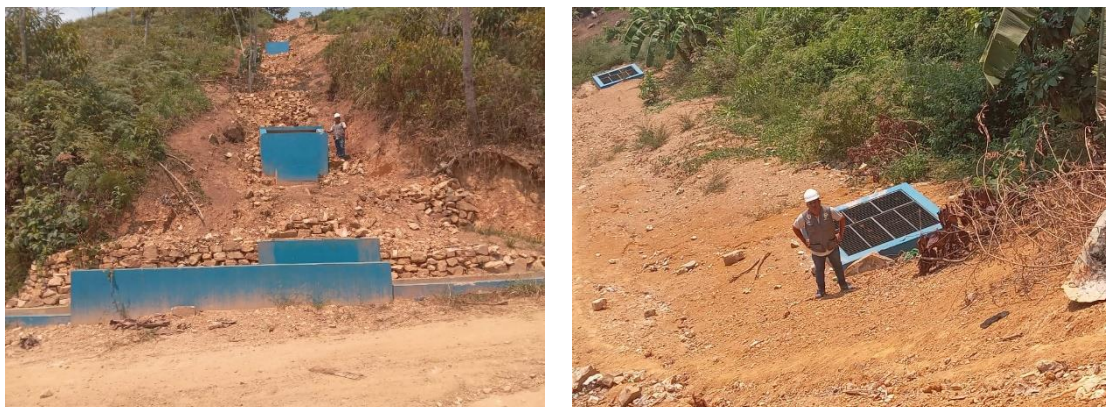
**Figura 9.**

*Construcción de cámaras pluviales en Nuevo San Cristóbal-Pichari*

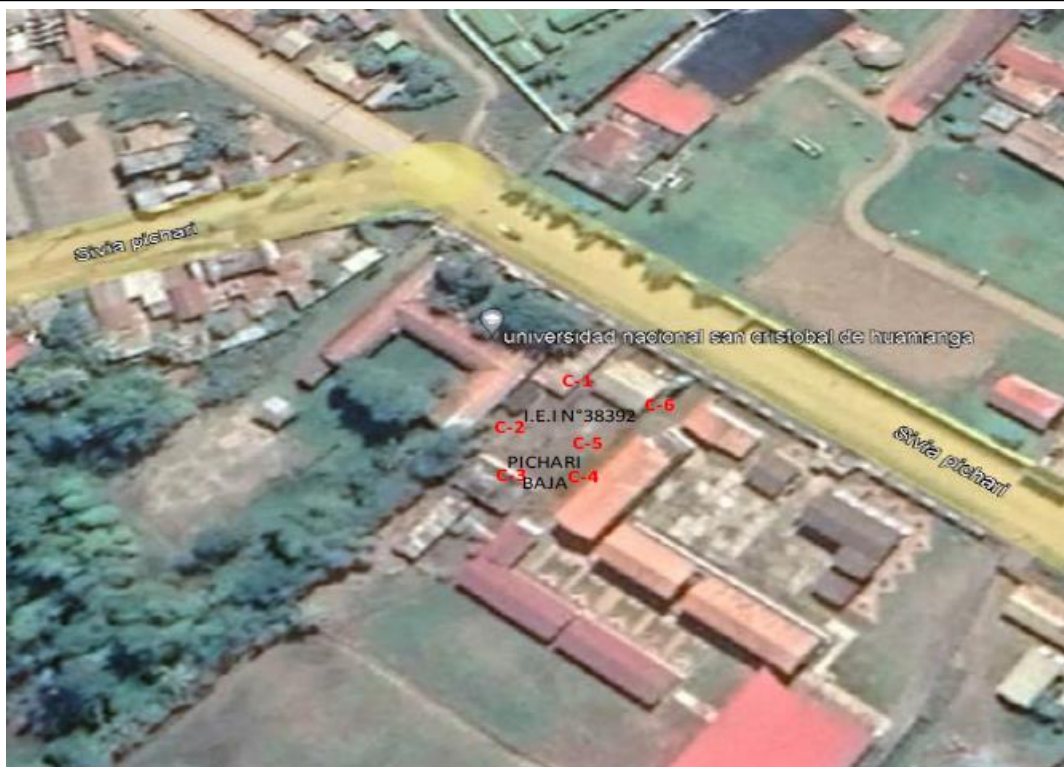
### Figura 10.

Ubicación de las calicatas en el área del proyecto

Debido a que solo se trabajará con un solo modulo aula 01 se presenta la calicata N°5 C-5

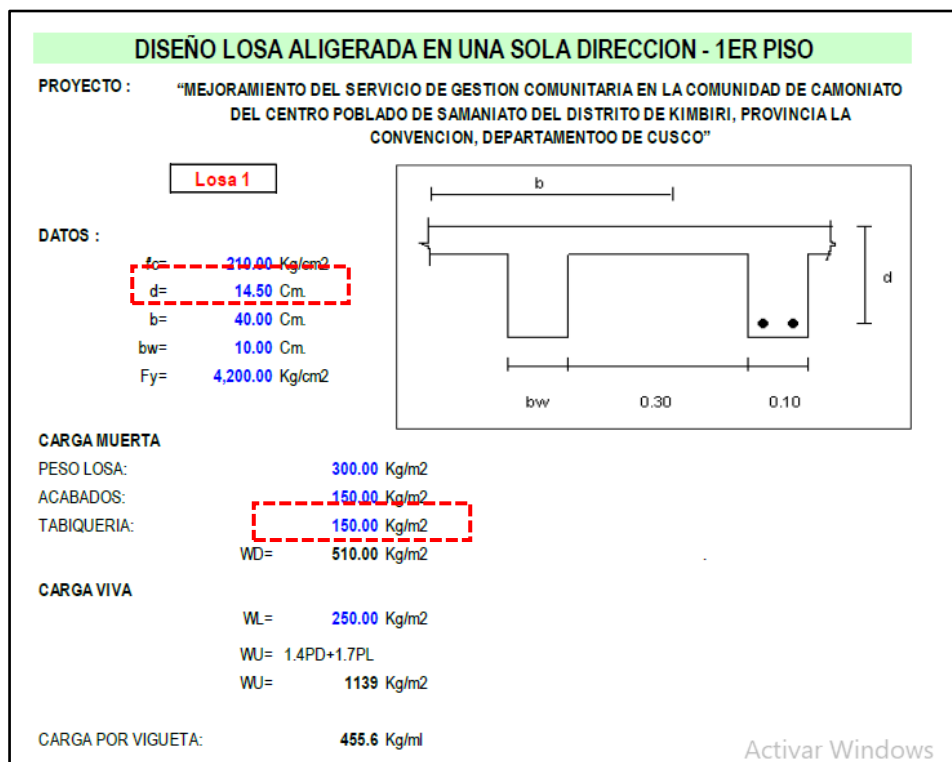
**Figura 17.**

Observación N°05, distinto dimensión y carga por tabiquería no existe

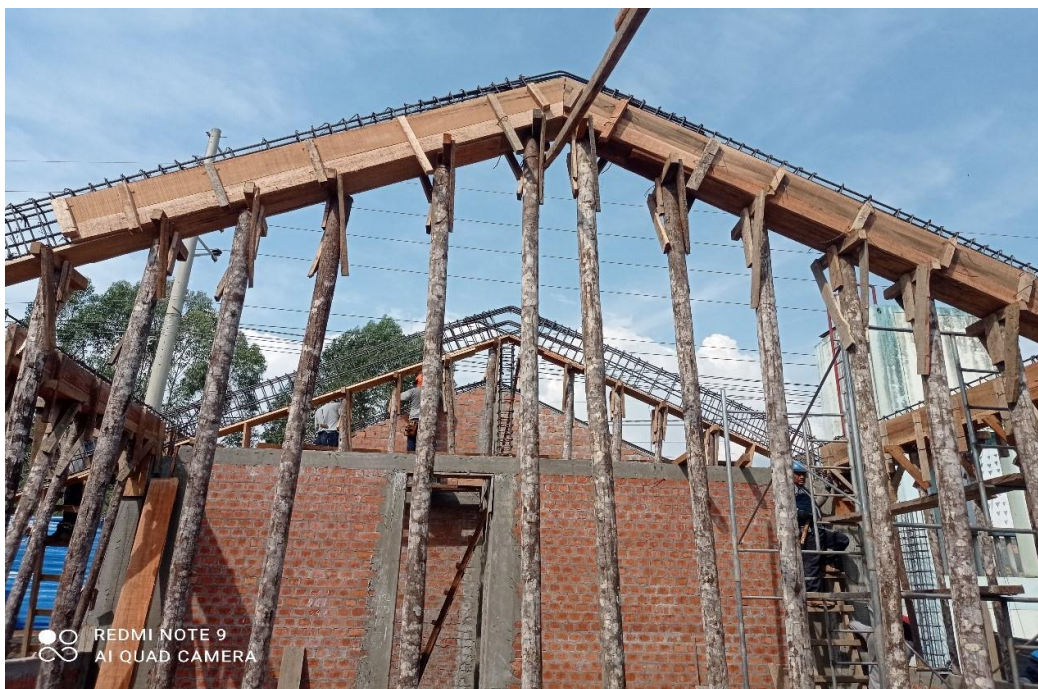
Figura 39.

*Imagen real de la viga a diseñar en fase de la ejecución*

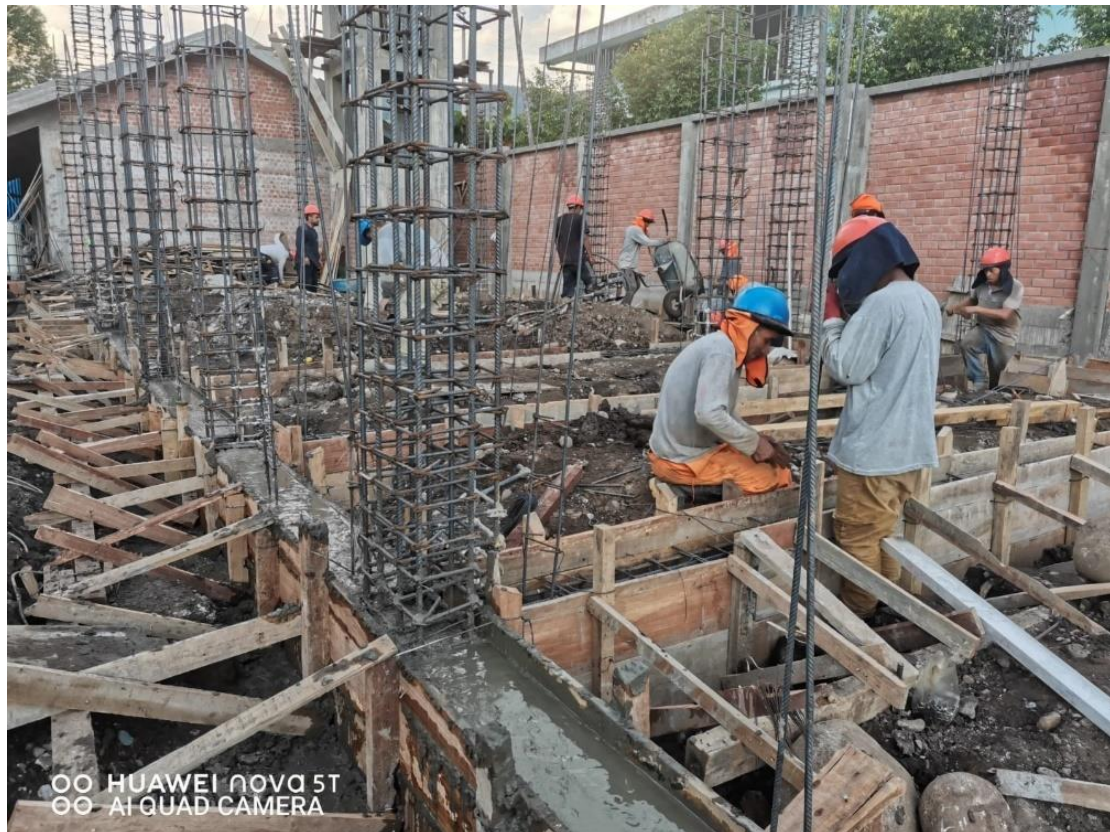
**Figura 41.**

*Vista de armadura de columna en T en etapa ejecución de la obra*

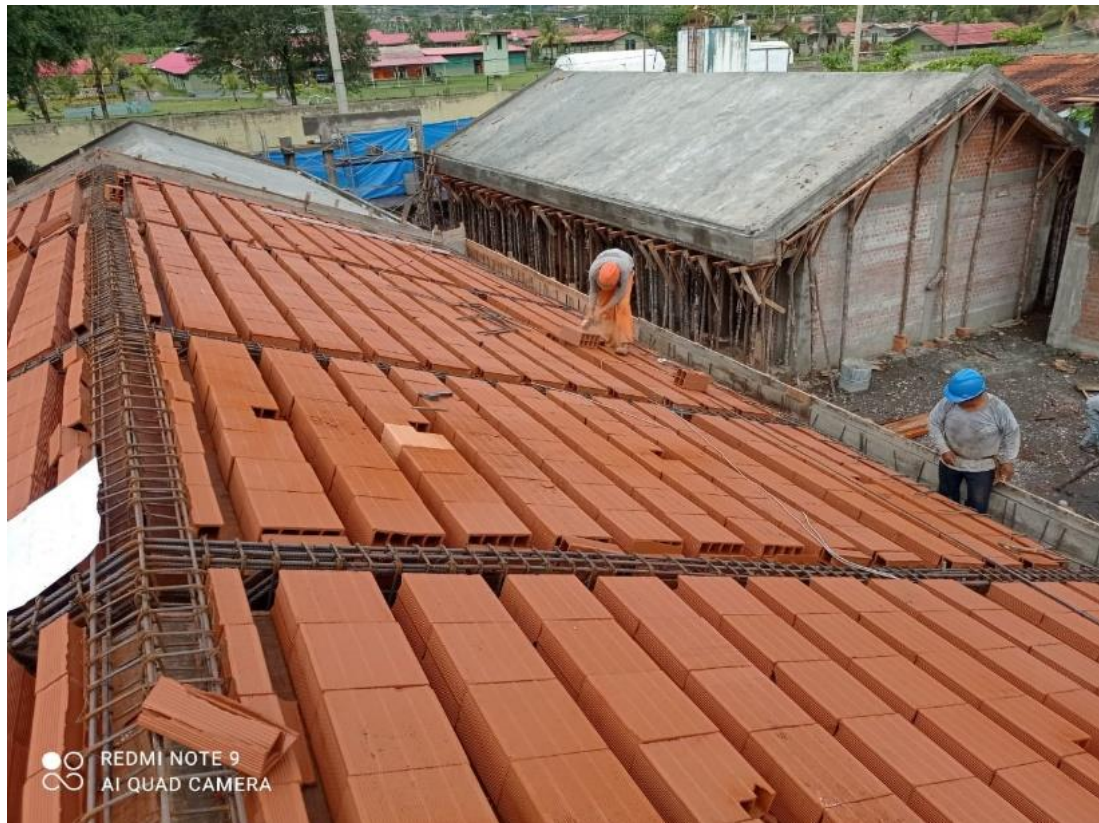
Figura 45.

*Proceso constructivo real de losa aligerada en la etapa de la ejecución*

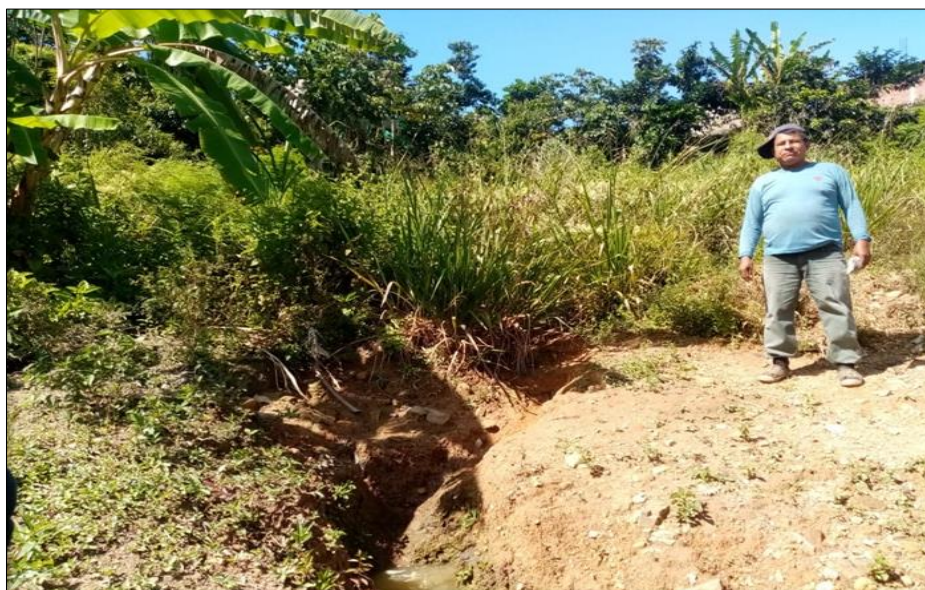
### Figura 55.

*Fotografía de erosión de suelos en el área de influencia*

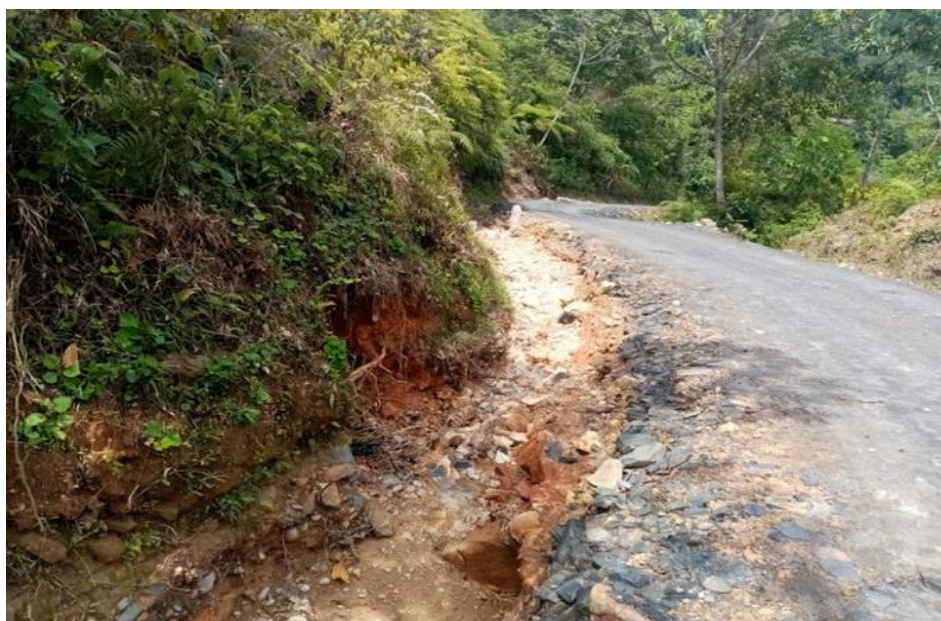
**Figura 56.**

*Erosión y sedimentación por aguas pluviales*

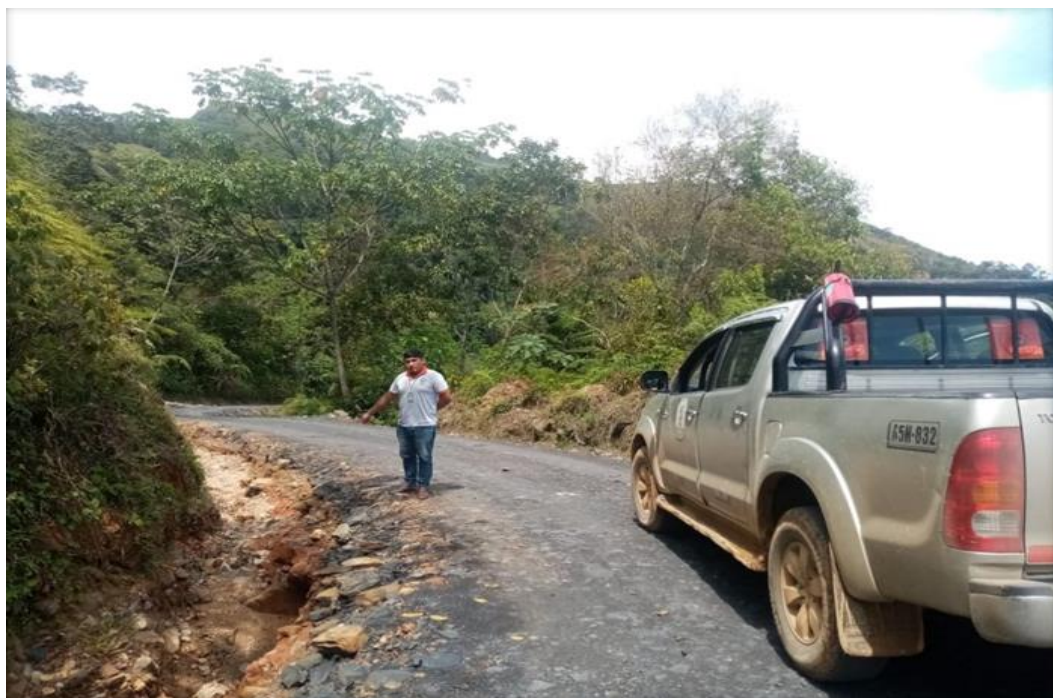
**Figura 57.**

*Erosión y sedimentación de las vías por desborde de aguas pluviales*

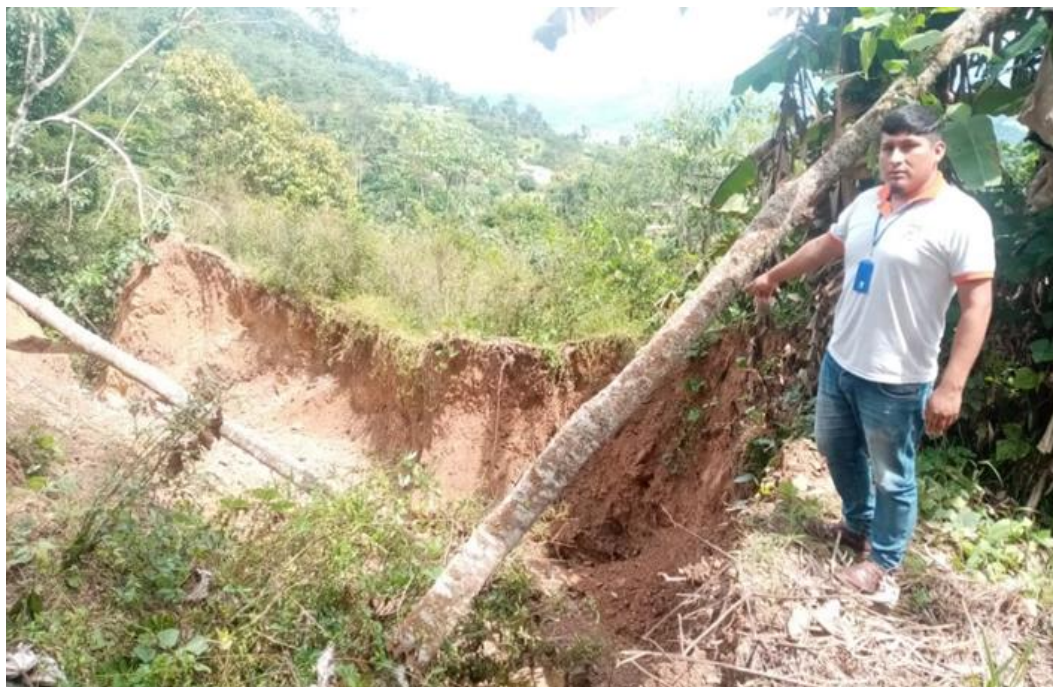
**Figura 58.**

*Erosión de suelos y afectación de los medios de vida de la Comunidad*

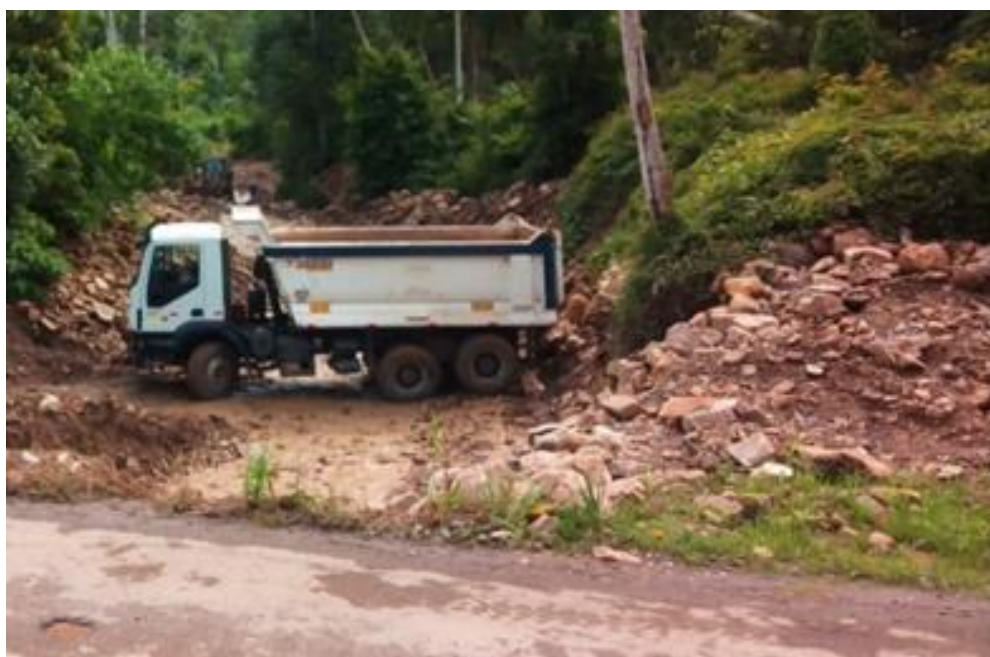
**Figura 60.**

*Limpieza y descolmatación de sedimentación*

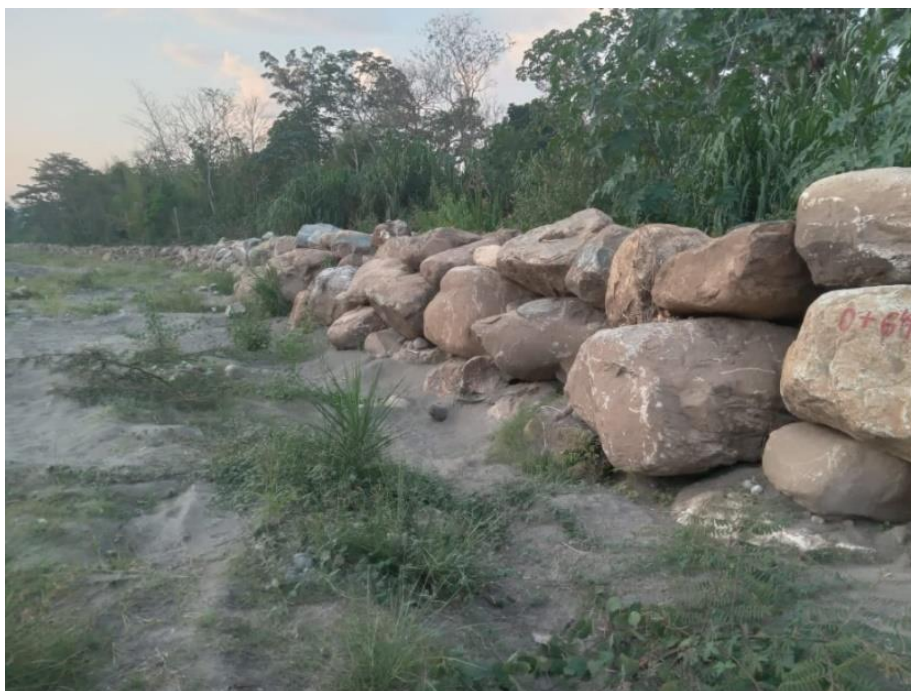
**Figura 90.**

*Colocación de rocas de diámetro 48 pulg. a mas*
