**UNIVERSIDAD PERUANA UNIÓN**  
FACULTAD DE INGENIERIA Y ARQUITECTURA  
Escuela Profesional de Ingeniería Civil

**Informe de residencia y ejecución del mejoramiento del parque  
Juan XXIII en la zona de virgen de Lourdes distrito Villa María  
del Triunfo, provincia y departamento de Lima**

Trabajo de suficiencia Profesional para obtener el Título Profesional de  
Ingeniero Civil

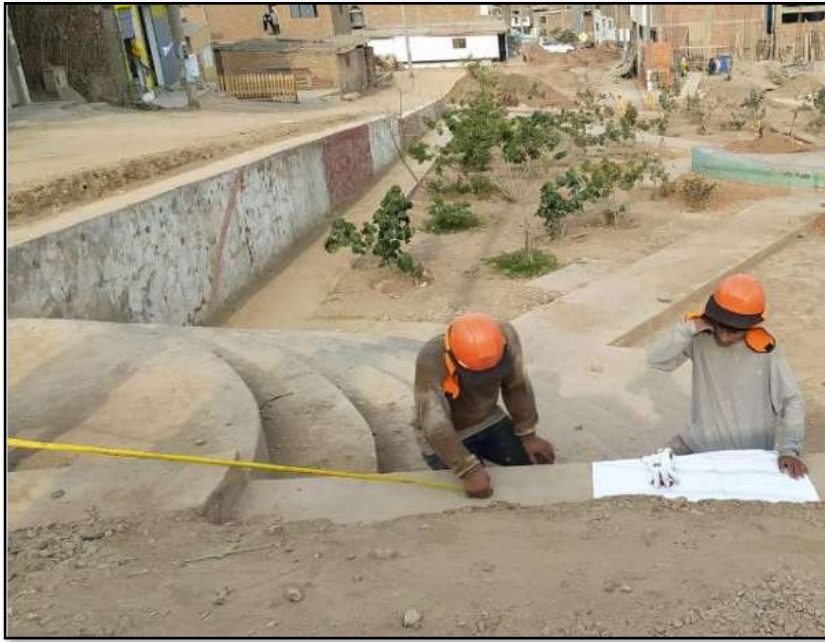
Desde el primer día de obra, se realizó el reconocimiento del terreno para revisar lo contemplado en el expediente técnico y lo existente en campo, realizándose mediciones con equipo topográfico y wincha.

Figura N° 11: Replanteo en obra para informe de incompatibilidades  
Fuente: Elaboración Propia

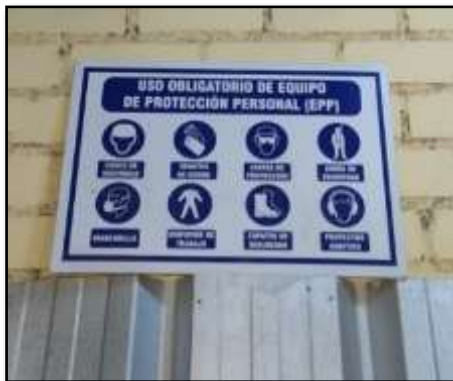
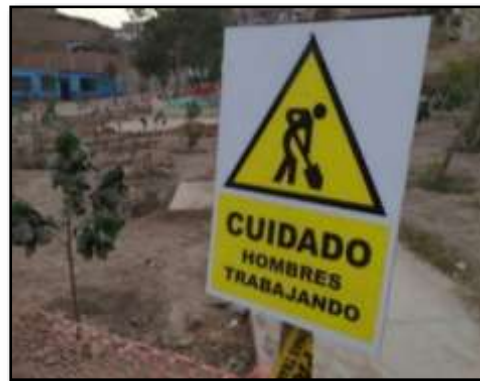
No se colocó Cartel de Obra por disposiciones de la entidad contratante y porque no se encontraba contemplado en el expediente técnico; sin embargo, se realizó la implementación de señales de seguridad tanto en el almacén de la obra como en la obra misma. Lección aprendida: Se debe considerar la partida de instalación de cartel de obra debido a que es importante informar a la población beneficiaria sobre el desarrollo de la ejecución de la obra.

Figura N° 12: Señalización dentro del almacén de obra y en la obra  
Fuente: Elaboración Propia

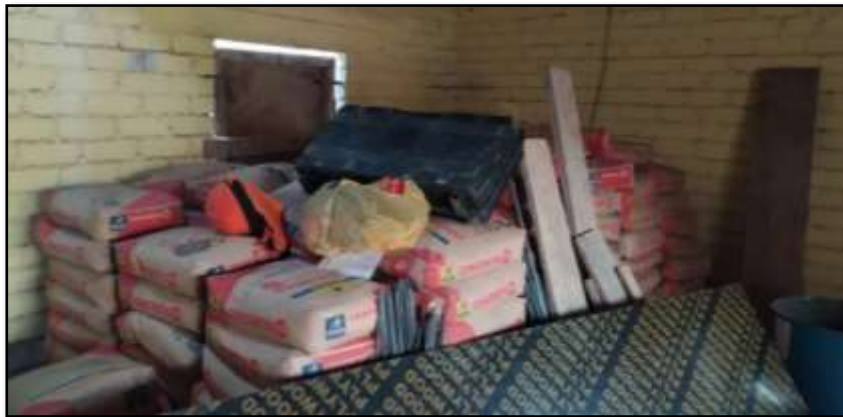
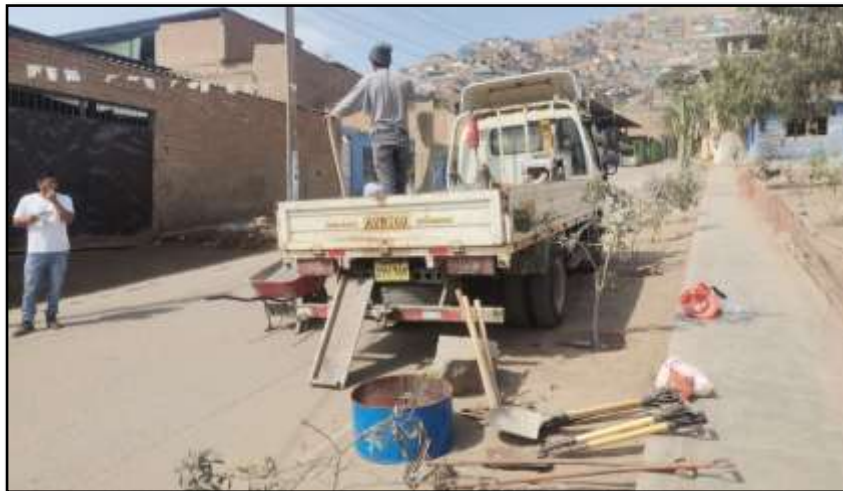
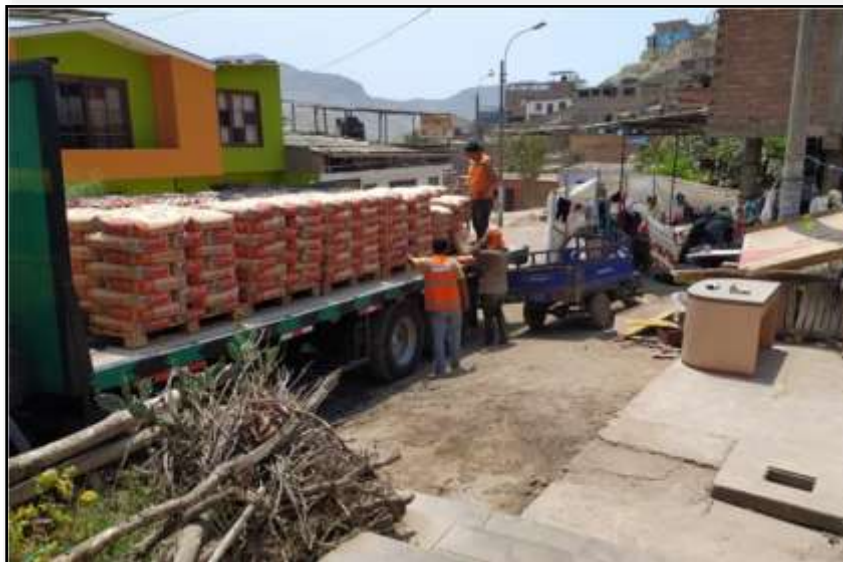
Se realizó la movilización de los equipos y materiales de obra y el acondicionamiento del almacén de la obra. Se realizó el formato Kardex para controlar el movimiento de cada material de obra.

*Figura N° 13: Movimiento de materiales en almacén y obra  
Fuente: Elaboración Propia*

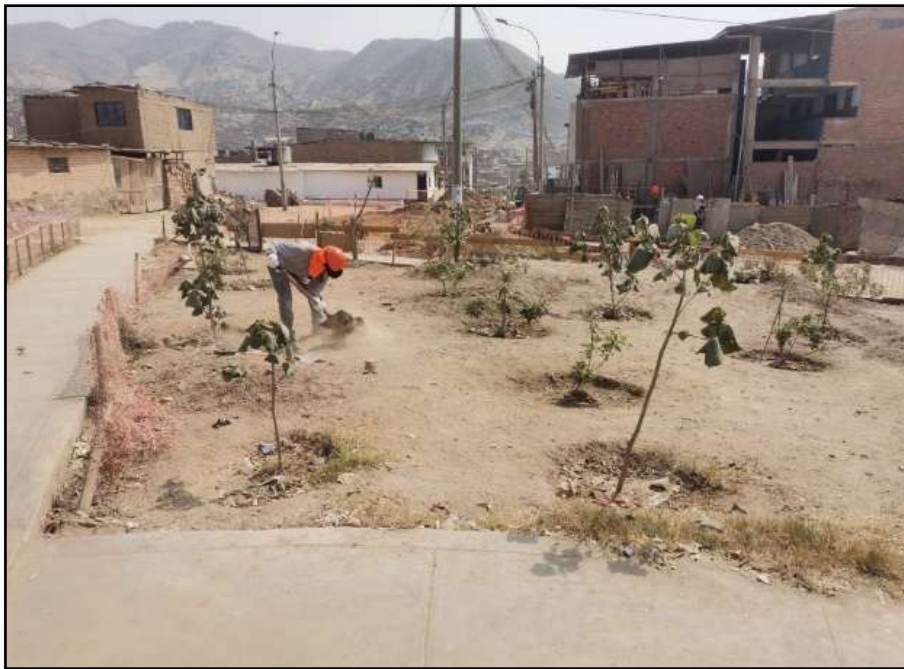
Se realizó limpieza manual del terreno en toda el área de trabajo, para lo cual se realizó el retiro de desmonte y acopio de los mismos en lugares estratégicos para su posterior eliminación.

*Figura N° 14: Limpieza manual de terreno  
Fuente: Elaboración Propia*

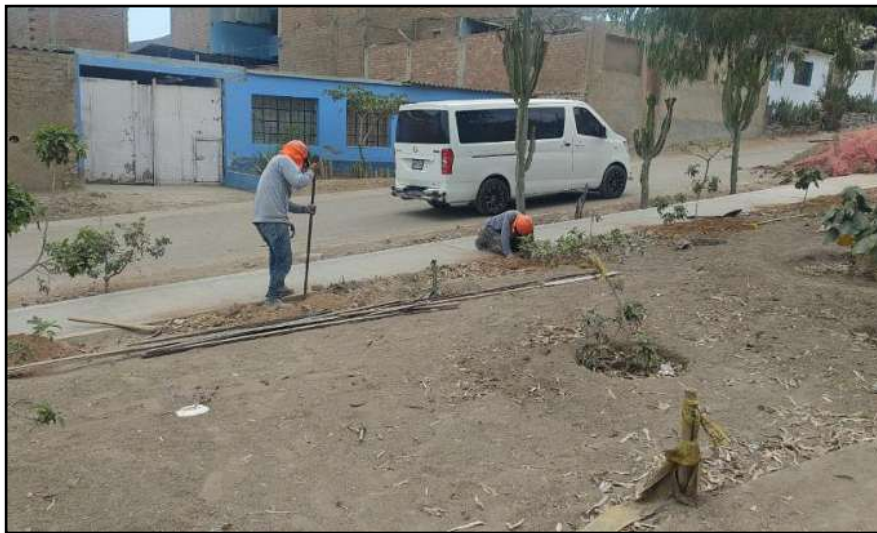
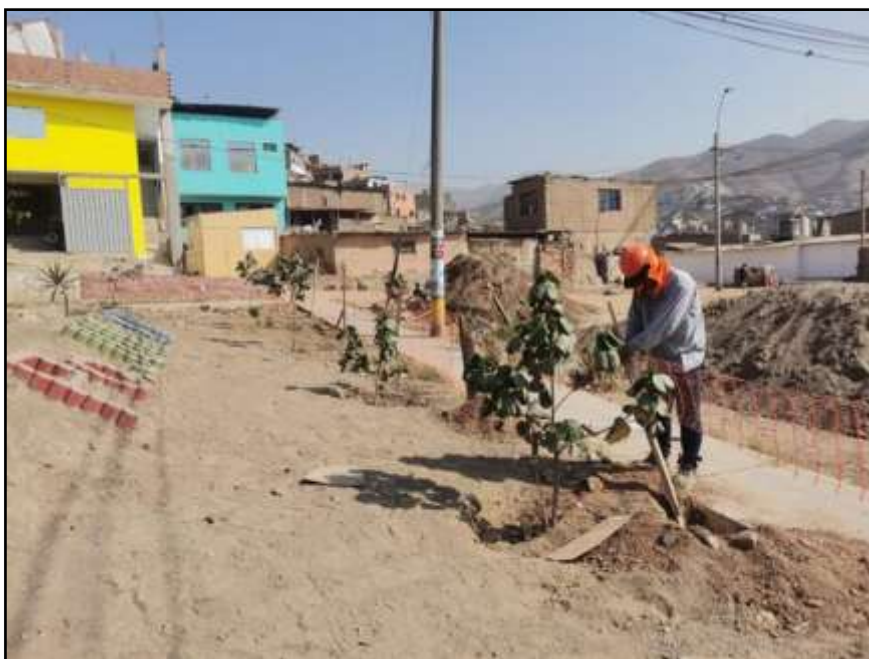
Se realizó la excavación de zapatas para fijación de poste metálico cada tres metros de longitud para instalación de cerco perimétrico con malla de acero galvanizado.

*Figura N° 15: Excavación de zapatas para fijación de cerco perimétrico.  
Fuente: Elaboración Propia*

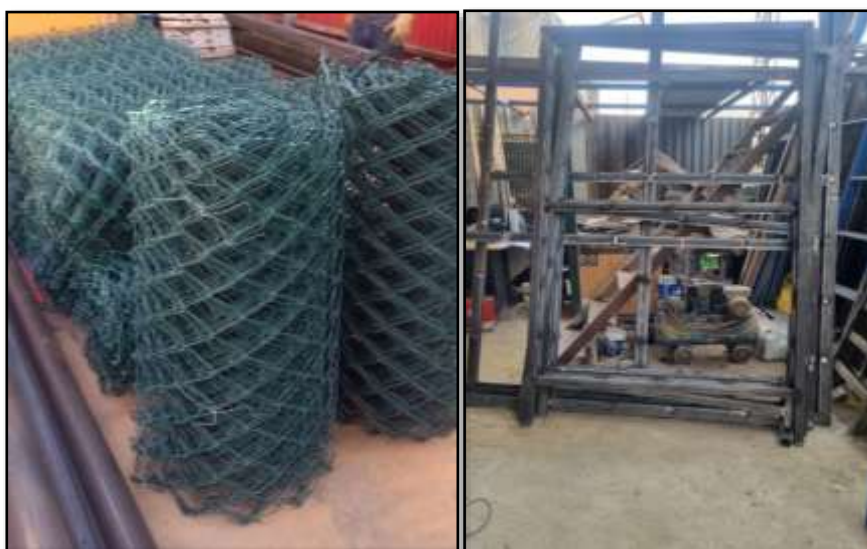
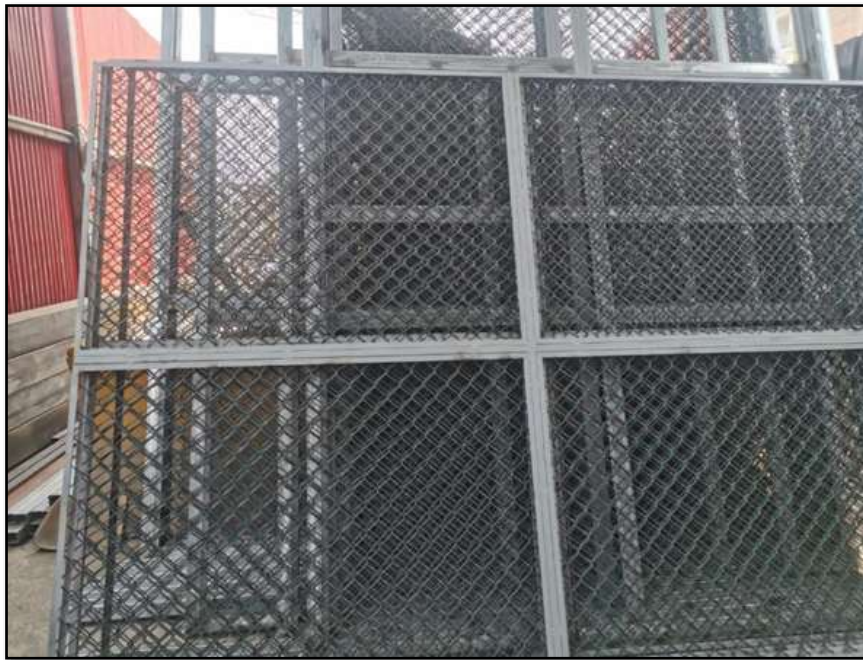
Se realizó los trabajos de habilitación de la malla de acero galvanizado N° 10 cocada 3" x3", la cual se sostuvo con perfiles metálicos cuadrados de 2"x 2mm como parantes, perfiles metálicos cuadrados 1"x2mm como refuerzos internos y ángulos metálicos de 1" x 1" x1/8" para el sostenimiento de malla galvanizada. Cada parante metálico se ancló a su zapata mediante 04 unidades de pernos expansivos de 3/8" x 6", 06 unidades de atiezadores de 3/16" y 01 unidad de plancha metálica de 10"x10" x 6.00 mm.

*Figura N° 16: Habilitación de malla galvanizada en taller.  
Fuente: Elaboración Propia*

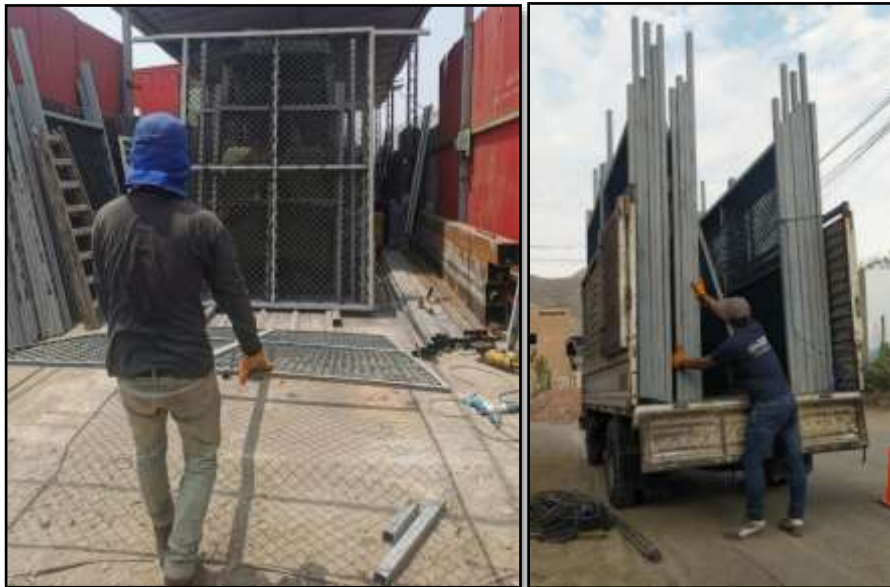
Luego, se realizó el pintado del cerco perimétrico con pintura esmalte y pintura anticorrosiva para la protección de la carpintería metálica.

*Figura N° 17: Pintado de cerco perimétrico y traslado al lugar de la obra.  
Fuente: Elaboración Propia*

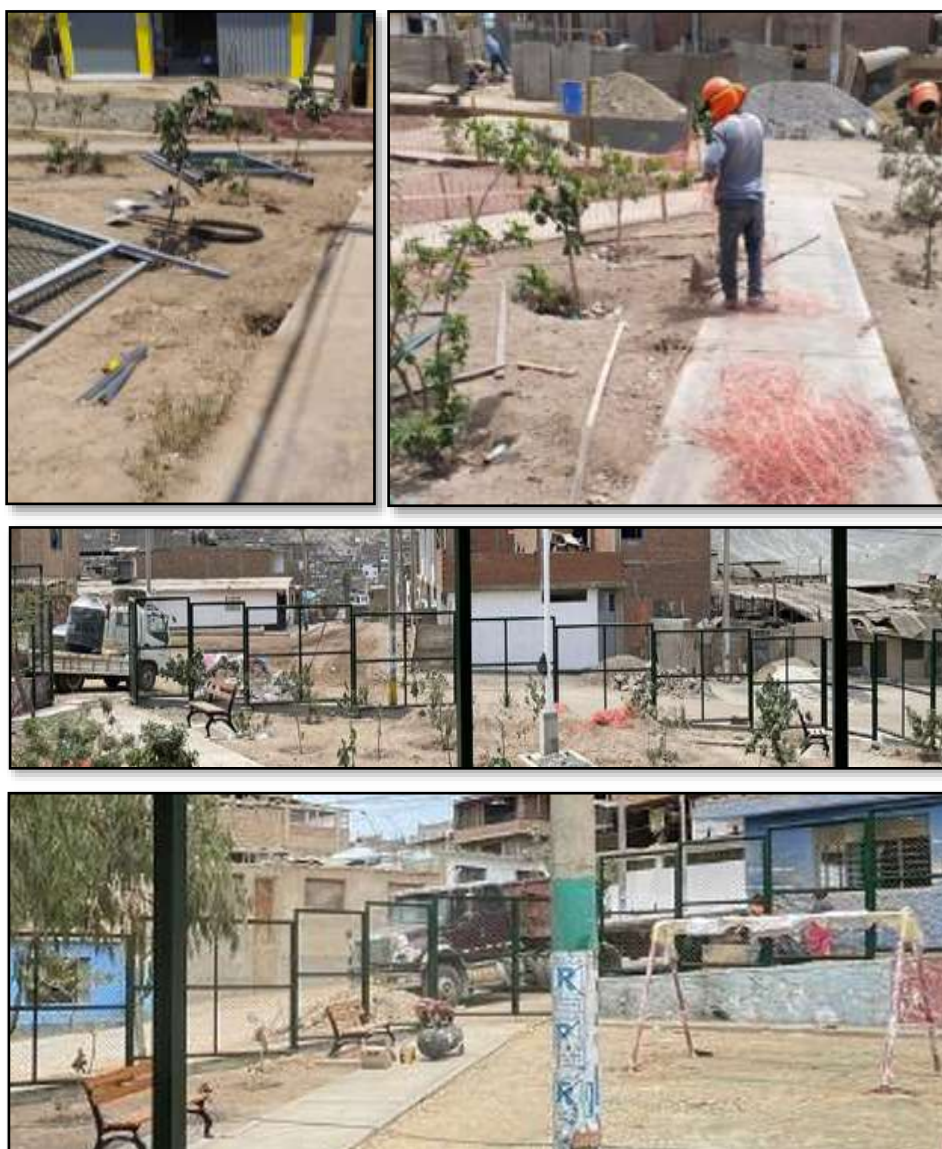
Se realizó el vaciado de concreto 175 kg/cm<sup>2</sup> en zapatas del soporte del cerco perimétrico de malla de acero galvanizado y se procedió a la instalación de malla de acero galvanizado en cerco perimétrico. Además, se instaló 02 puertas metálicas con perfiles metálicos cuadrados de 2"x 2mm como parantes, perfiles metálicos cuadrados 1"x2mm como refuerzos internos y ángulos metálicos de 1" x 1" x1/8" para el sostenimiento de malla galvanizada. Cada parante metálico se ancló a su zapata mediante 04 unidades de pernos expansivos de 3/8" x 6", 06 unidades de atezadores de 3/16" y 01 unidad de plancha metálica de 10"x10" x 6.00 mm. Para el sostenimiento de las puertas se usó bisagras de 3/8" x4" (2 alas).

*Figura N° 18: Vaciado de concreto en zapatas e instalación de cerco perimétrico.  
Fuente: Elaboración Propia*

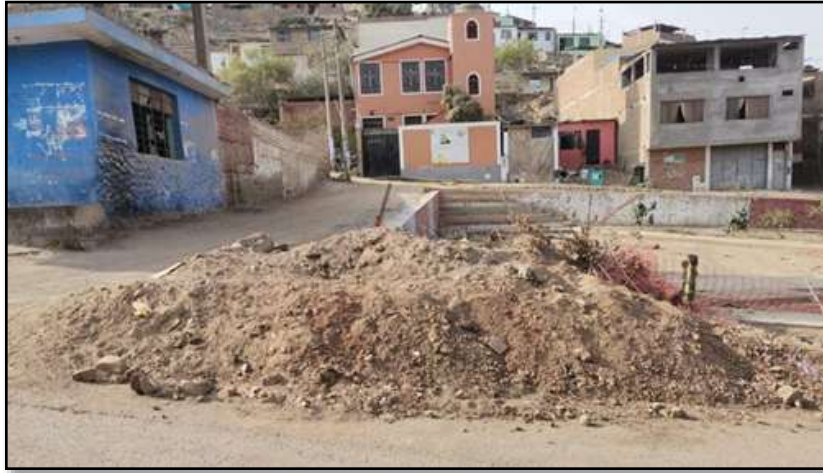
Luego se realizó la eliminación de material de desmonte proveniente de excavación de terreno, el cual fue acarreado en una zona que no interrumpiría el desarrollo del proyecto.

*Figura N° 19: Acarreo y eliminación de material desmonte  
Fuente: Elaboración Propia*

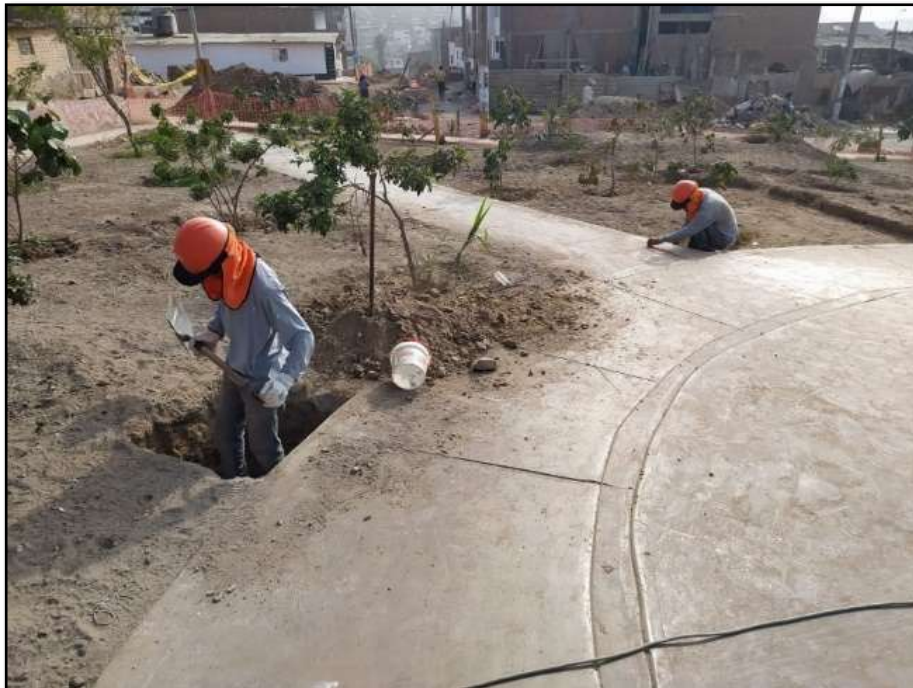
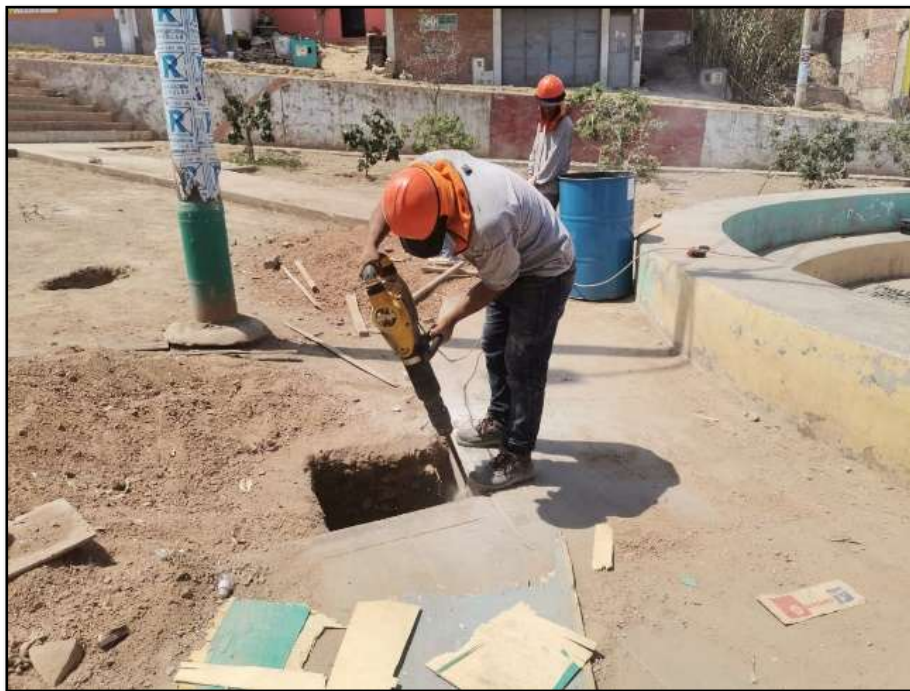
Se realizó los trabajos de excavación manual y con equipos livianos para la zapata de las columnas metálicas que sostendrán el techado del mini anfiteatro.

*Figura N° 20: Excavación y corte para zapatas en mini anfiteatro*  
*Fuente: Elaboración Propia*

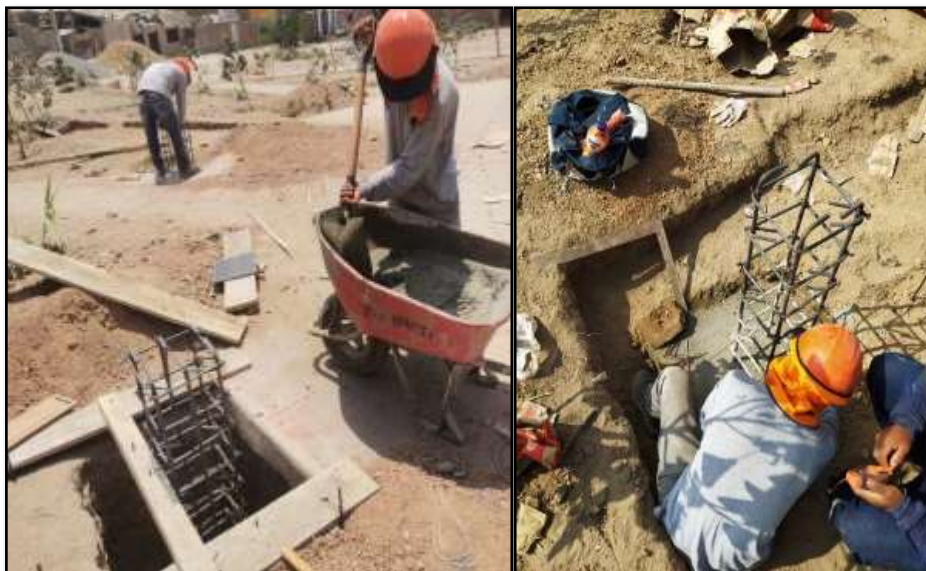
Se realizó trabajos de solado C:H 1:12, encofrado, armado de acero de refuerzo  $\frac{1}{2}$ " según detalle de planos en zapata de columnas metálicas que sostendrán el techado del mini anfiteatro.

*Figura N° 21: Trabajos en zapata como base para mini anfiteatro.*  
*Fuente: Elaboración Propia*

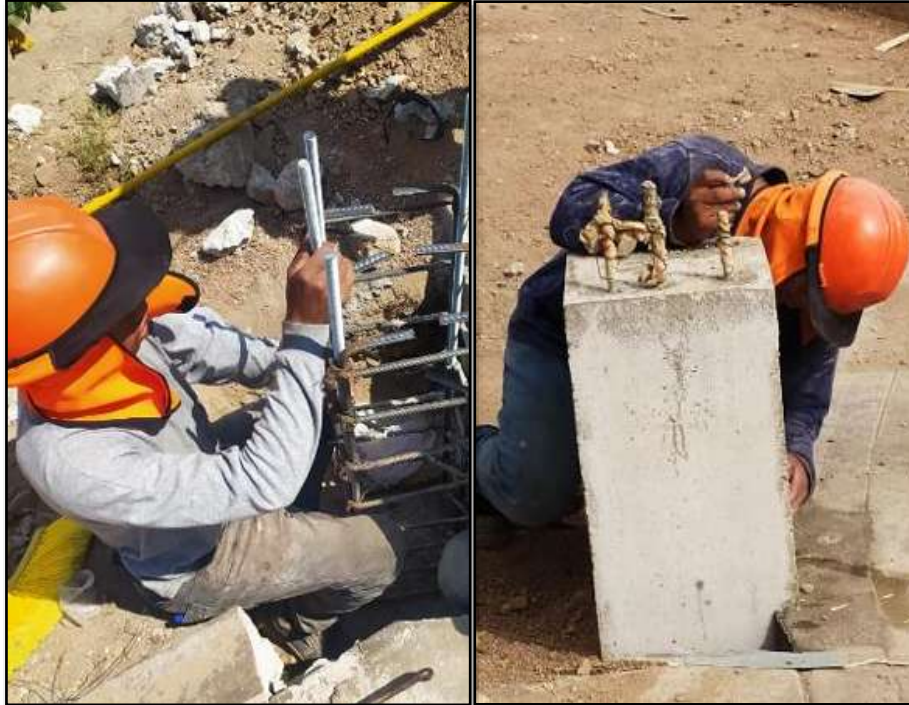
Se realizó trabajos de colocación de 06 unidades de espárragos de anclaje de 5/8"x18" por cada cimentación y luego se realizó el vaciado de concreto  $f'c = 175 \text{ kg/cm}^2$  en cada pedestal que servirá como base de las columnas del mini anfiteatro.

*Figura N° 22: Trabajos en pedestal como base para mini anfiteatro.  
Fuente: Elaboración Propia*

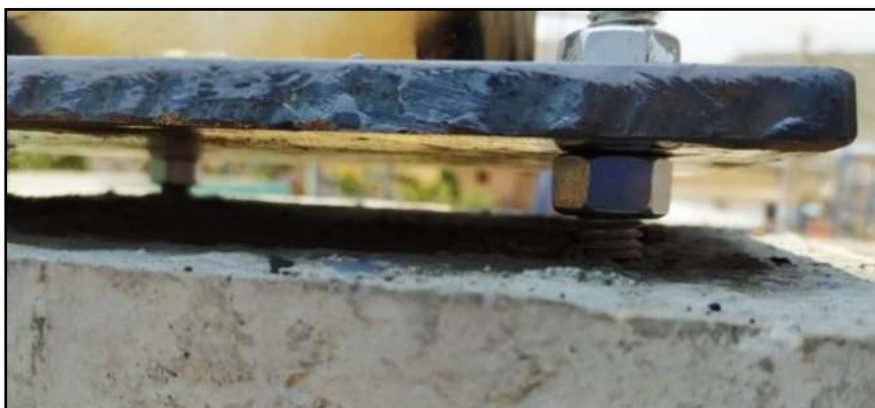
Luego de haber culminado el vaciado de concreto en zapatas y pedestales, se procedió a realizar la colocación de la platina base de acero de 0.30m x 0.30m x 3/4" mediante tuercas para fijar los espárragos de anclaje que quedaron embebidos parcialmente en el pedestal de concreto.

*Figura N° 23: Colocación de la platina base de acero  
Fuente: Elaboración Propia*

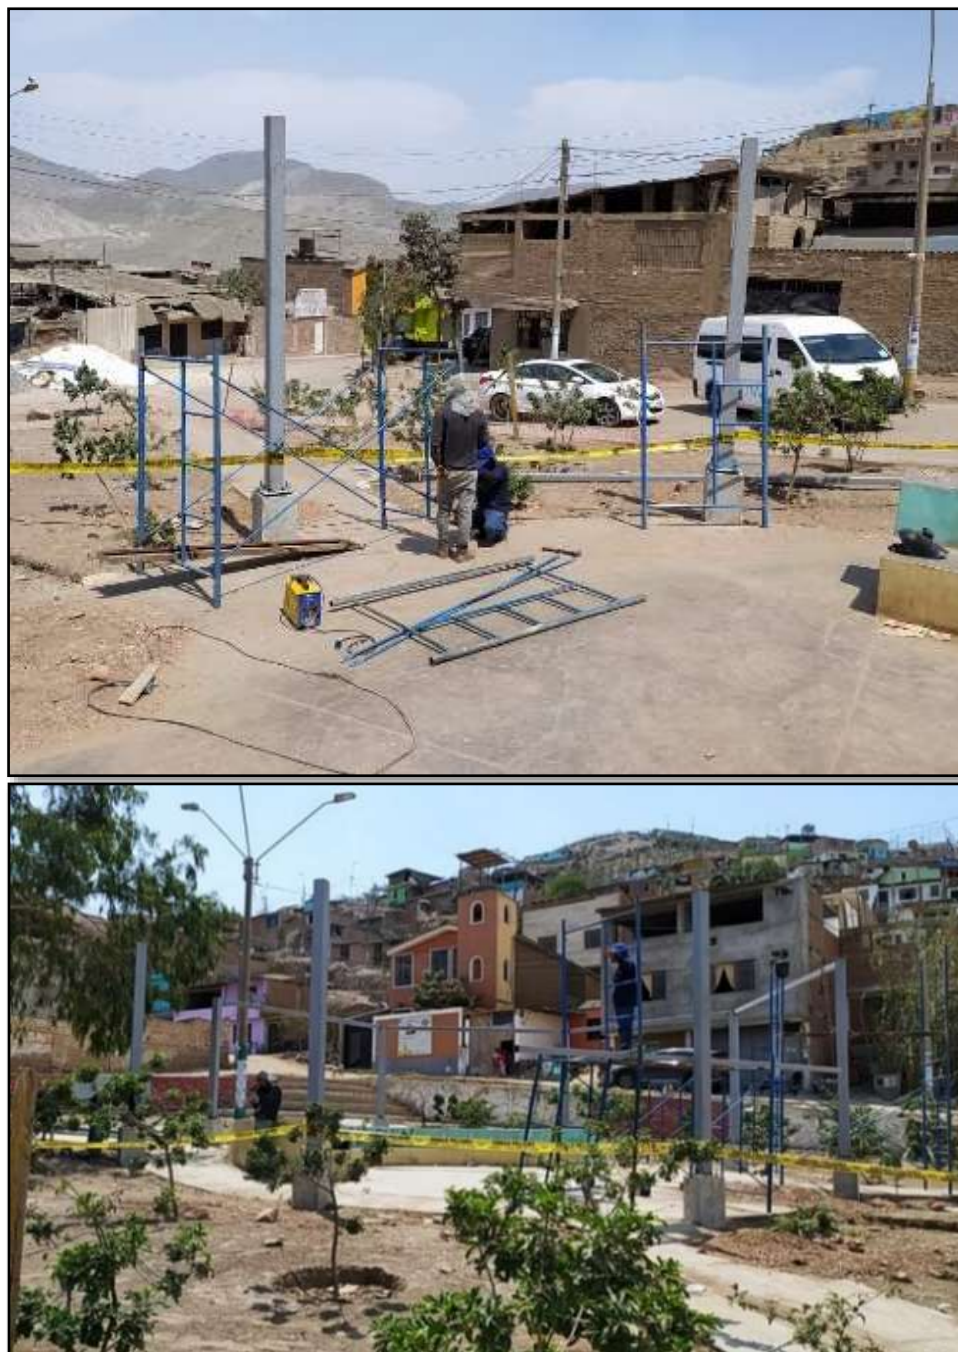
Luego de la colocación de platinas de acero en base para columnas metálicas, se procedió a realizar el izamiento de columnas metálicas cuadradas de 8" x 8" x 3.00 mm de espesor, reforzadas con 08 unidades de atezadores de 30x5x15cm x 1/2" por cada columna metálica.

*Figura N° 24: Izamiento de las columnas metálicas cuadradas  
Fuente: Elaboración Propia*

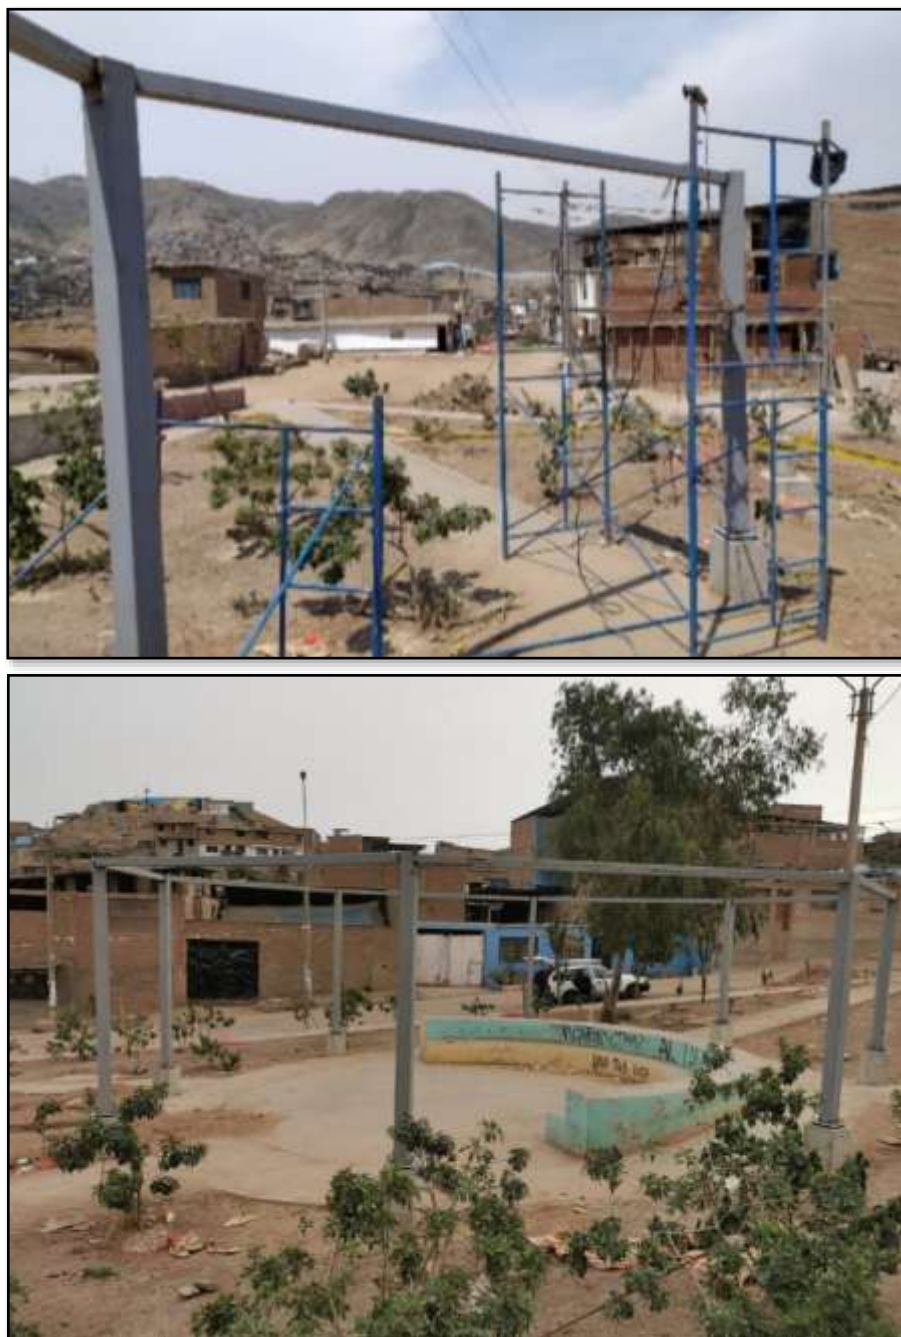
Luego que todas las columnas metálicas hayan sido instaladas, se procedió a instalar las vigas metálicas cuadradas principales de 4" x 4" 3.00 mm de espesor y vigas metálicas secundarias de 3" x 3" x 3.00 mm de espesor y correas cuadradas de 2"x2"x3.00 mm de espesor.

*Figura N° 25: Instalación de vigas metálicas  
Fuente: Elaboración Propia*

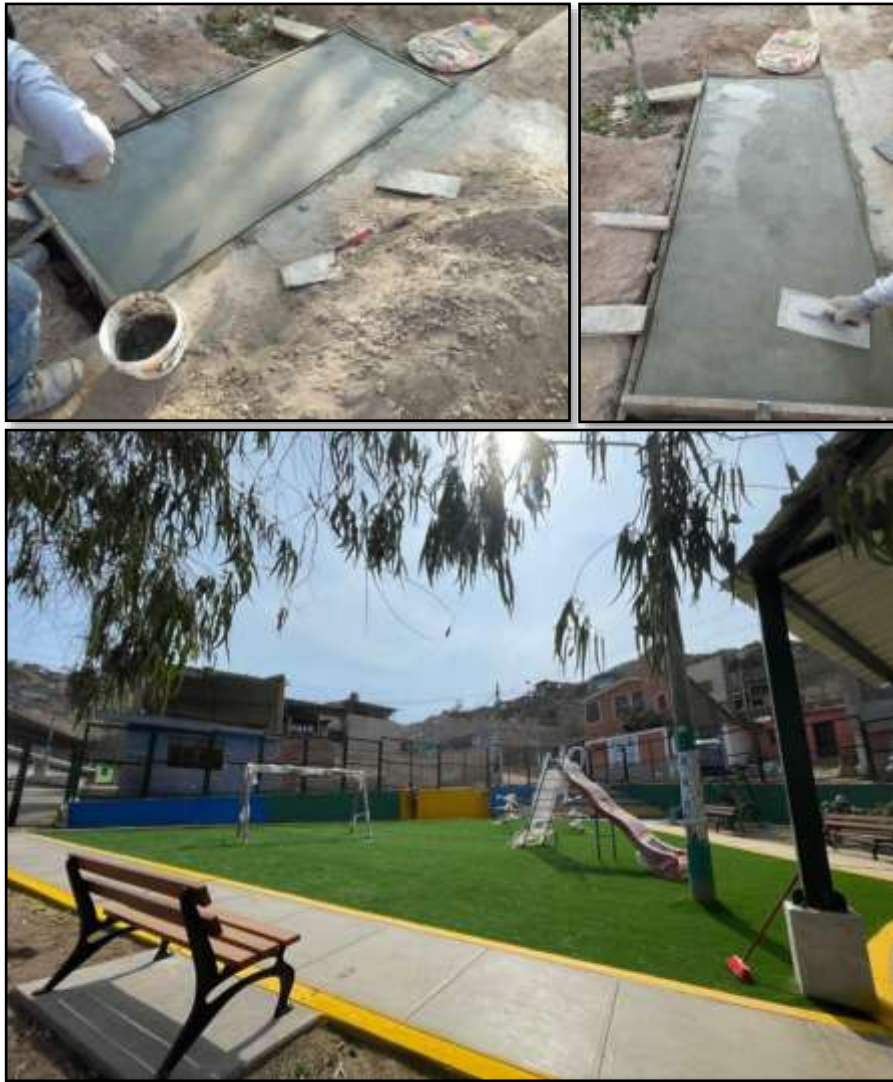
Para la instalación de bancas ornamentales, se realizó la construcción de una base rectangular en forma de losa de piso con un espesor de 20 cm, para el sostenimiento de las bancas se utilizó un perno de anclaje de  $\frac{1}{2}$ " x 8". Luego se habilitó la banca ornamental (1.50 m de largo, 0.55 de ancho y altura de 0.95 m), la cual estuvo compuesta por fierro fundido con esmalte color negro y 02 listones de madera de 3" x 1" para el respaldo y 03 listones de madera de 3" x 1" en el asiento.

*Figura N° 27: Trabajos para la construcción de bancas ornamentales.  
Fuente: Elaboración Propia*

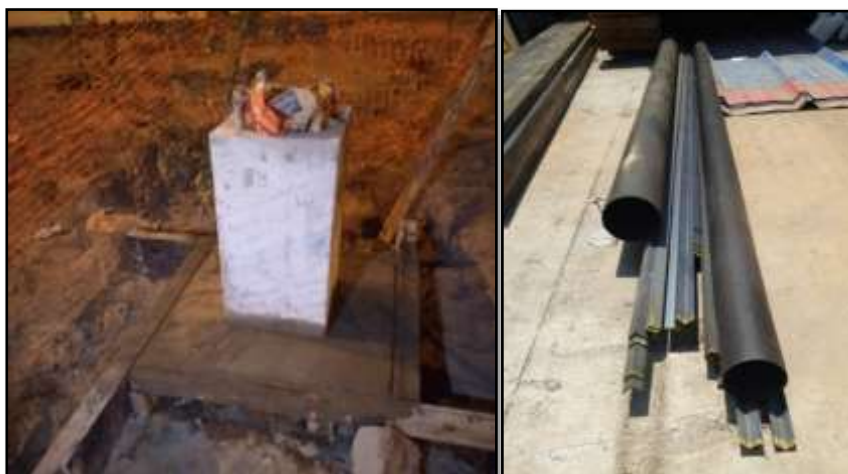
Para la instalación de asta de bandera, se construyó una zapata con pedestal con el mismo diseño de los apoyos del mini anfiteatro, por lo que se quedó embebido los pernos de anclaje dentro del pedestal de concreto para la instalación de una platina base de acero de 0.30x0.30x3/4" y sobre ello se fijó la el tubo metálico circular de 6" pulgadas de diámetro x 3mm de espesor. Dicho tubo metálico sirvió como asta para el izamiento de banderas dentro del parque.

*Figura N° 28: Suministro e instalación de asta de bandera.  
Fuente: Elaboración Propia*

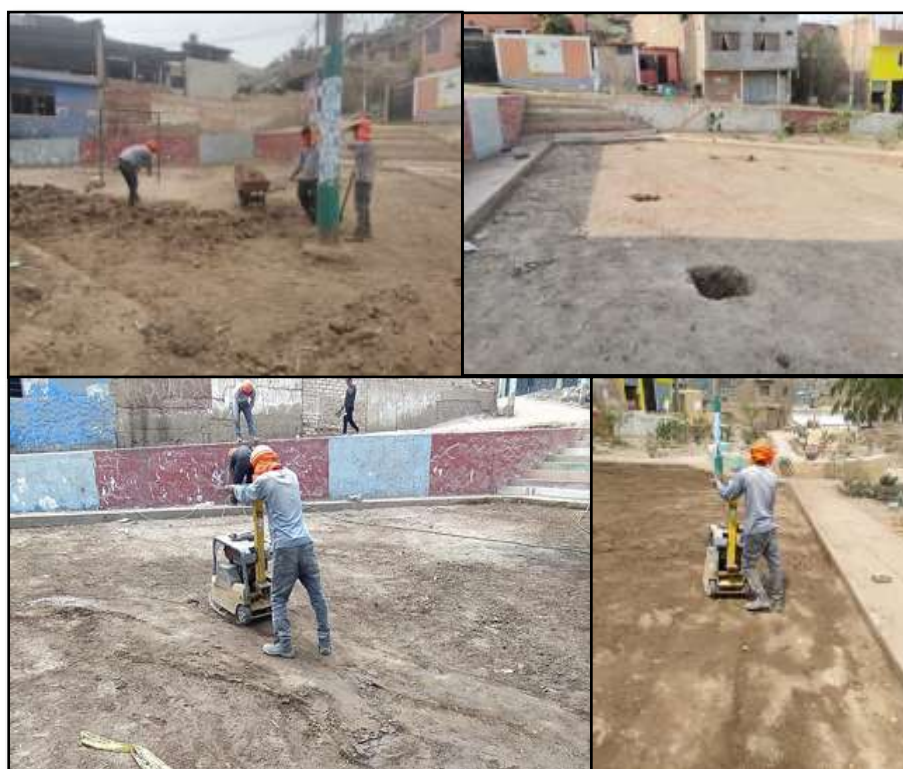
Para la instalación de Grass sintético, se realizó la nivelación y compactación de la subrasante con plancha compactadora. También se realizó la excavación de hoyos para la cimentación de concreto 175 kg/cm<sup>2</sup> de los juegos metálicos para niños.

*Figura N° 29: Nivelación y compactado para instalación de Grass sintético  
Fuente: Elaboración Propia*

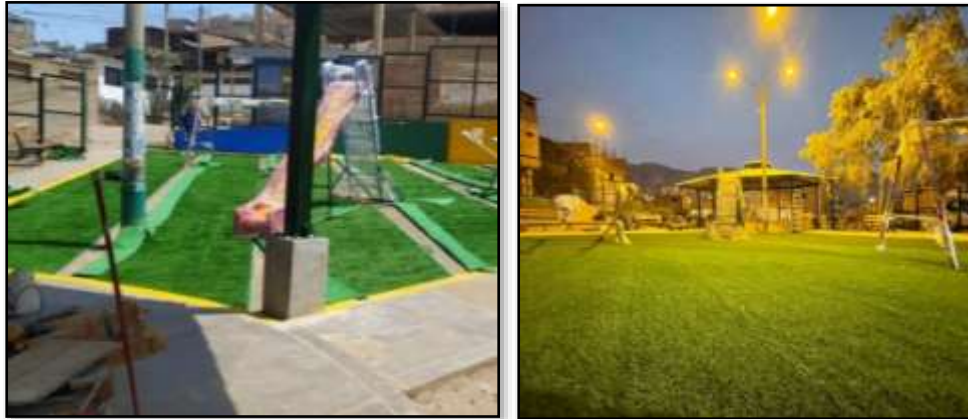
Se realizó la instalación de juegos metálicos para niños (resbaladera de fibra de vidrio con estructura metálica galvanizada, columpio metálico de 03 asientos y sube baja metálico con 04 asientos). Posterior a la instalación de juegos metálicos, se procedió a instalar los rollos de grass sintético hasta quedar tendido de forma uniforme sobre el terreno compactado.

*Figura N° 30: Instalación de Grass sintético y juegos metálicos para niños.  
Fuente: Elaboración Propia*

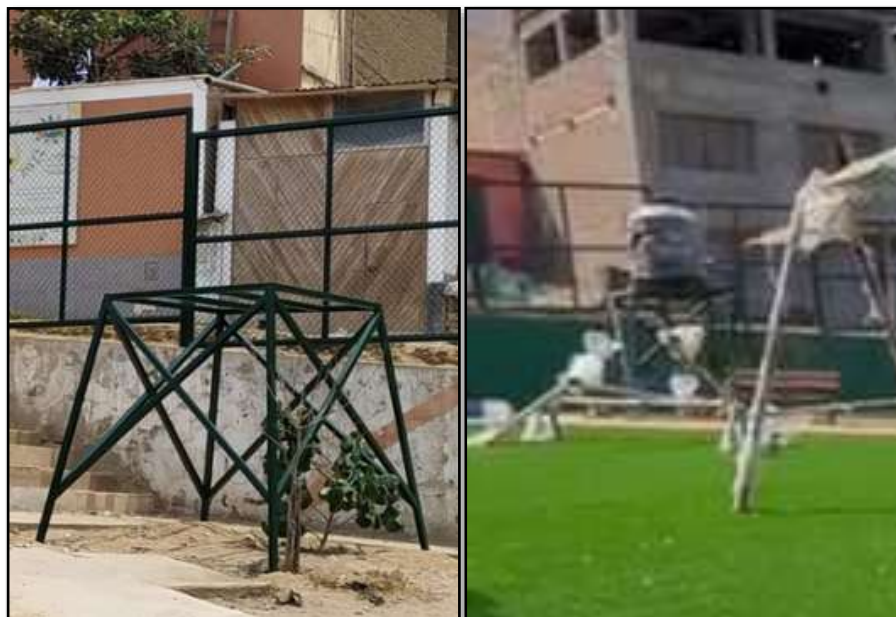
Se realizó la construcción de la cimentación de la estructura metálica, el cual cuenta con 04 apoyos y refuerzos metálicos internos para la instalación de tanque elevado de capacidad para 1,100 litros.

*Figura N° 31: Instalación de tanque elevado.  
Fuente: Elaboración Propia*

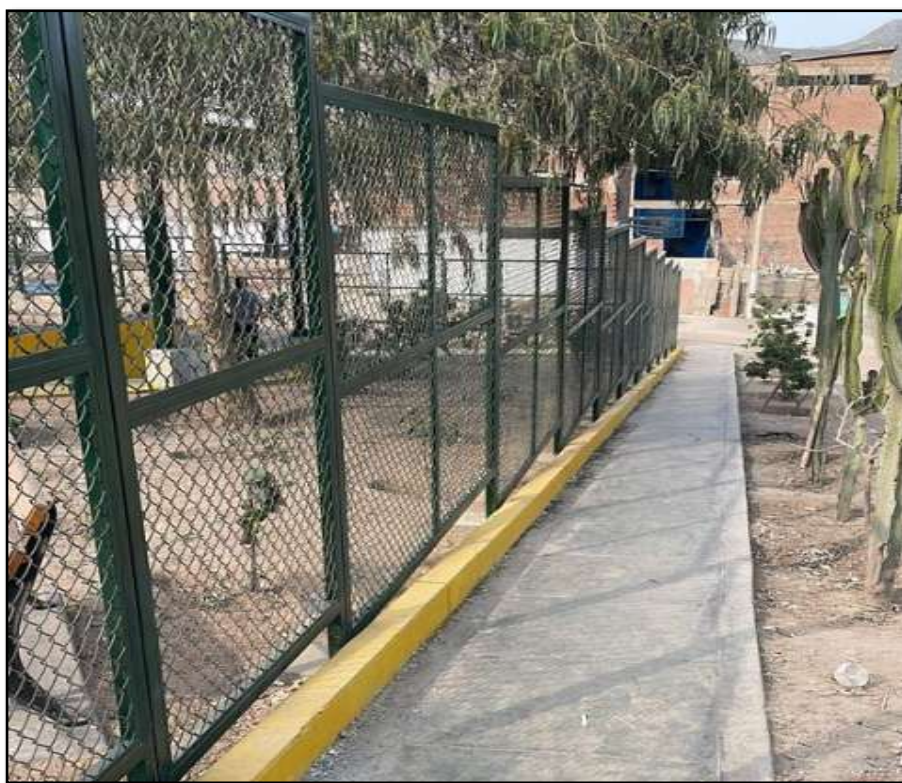
La población aledaña a la obra solicitó que se realizé la construcción de 55 metros lineales de sardinel peraltado de concreto  $f'c=175 \text{ kg/cm}^2$  en los tramos laterales que no contaban con muros, debido a que dejaba expuestos espacios de ingreso por debajo del cerco perimétrico, por lo que se tuvo que reubicar dicho cerco paralelamente a 25 cm más hacia el centro del parque, a lo largo de un tramo de 30 metros lineales de cerco perimétrico que ya había sido instalado en el parque. Por lo tanto, se realizó la ejecución de la partida adicional de “Montaje y desmontaje de cerco” a lo largo de 30 metros lineales que comprendía un tramo lateral del parque y la ejecución de la partida adicional “Construcción de 55 metros lineales sardinel peraltado de concreto  $f'c=175 \text{ kg/cm}^2$ ” en dos tramos laterales del parque (esta partida incluyó excavación, encofrado, desencofrado y un acabado semipulido).

*Figura N° 32: Adicional de Montaje y desmontaje de cerco y sardinel peraltado  
Fuente: Elaboración Propia*

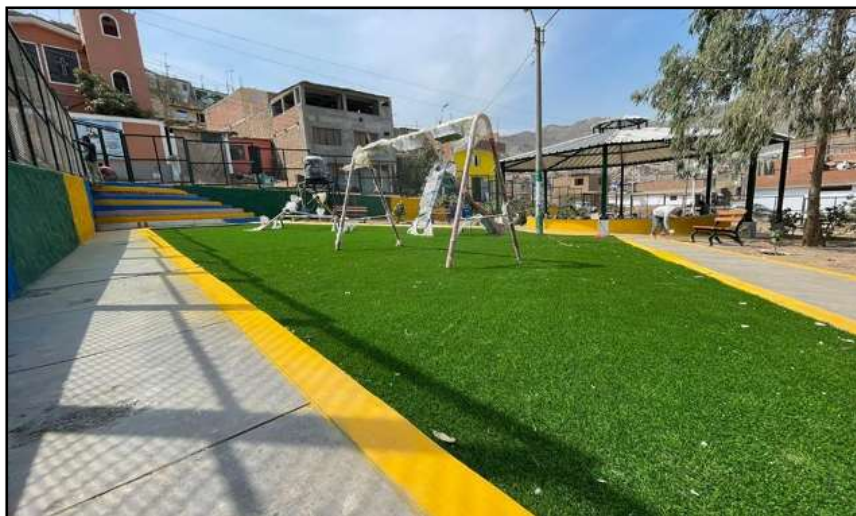
Se realizó otra partida adicional, la cual consistió en el pintado de sardinel nuevo, bancas ornamentales, estrado de semiluna del anfiteatro y muros existentes en el parque.

*Figura N° 33: Partida adicional de pintado de sardinel, banca, estrado de semiluna del anfiteatro.  
Fuente: Elaboración Propia*

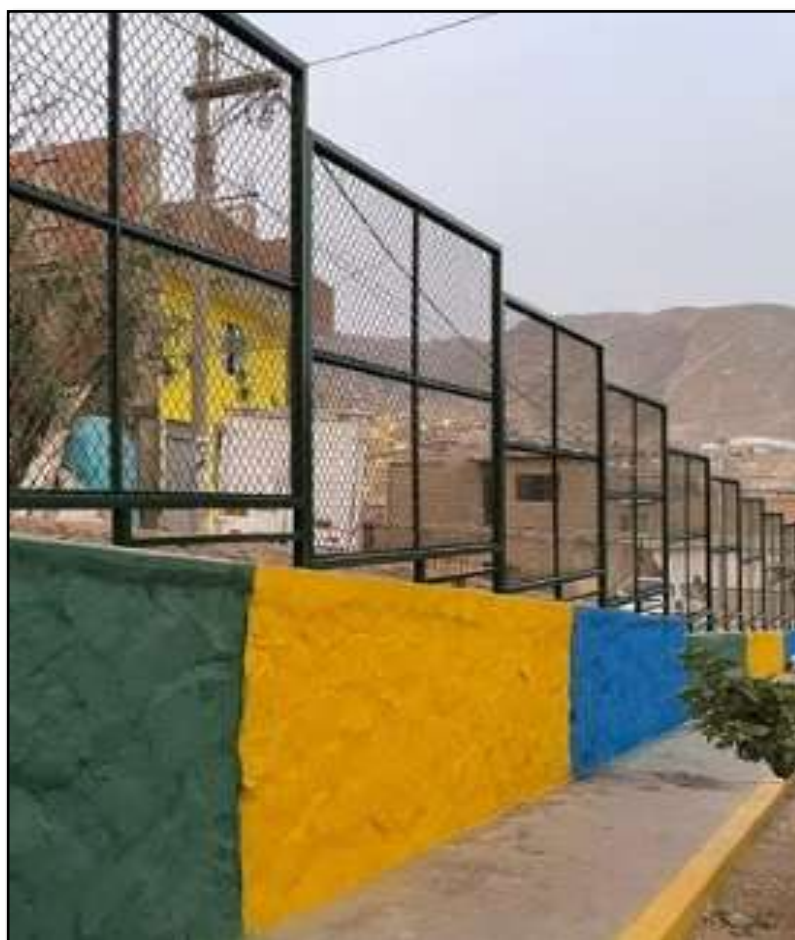
*Figura N° 34: Partida adicional de pintado de muros internos en el parque.  
Fuente: Elaboración Propia*

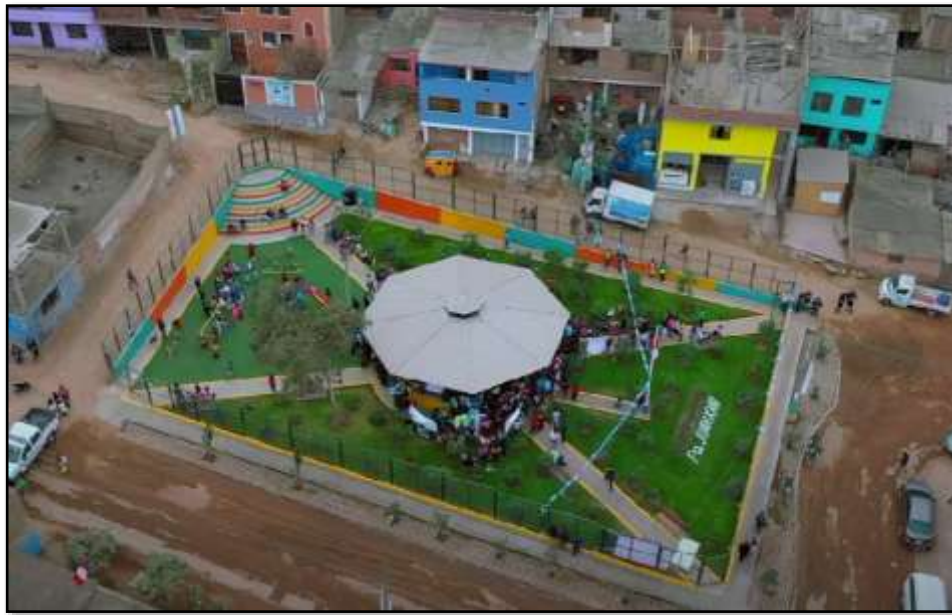
Con apoyo de la Municipalidad Distrital de Villa María del Triunfo, se mejoró las áreas verdes del parque San Juan XXIII, para lo cual se muestra el funcionamiento de la obra mediante las siguientes imágenes.

*Figura N° 35: Vista aérea del estado final del Parque San Juan XXIII  
Fuente: Elaboración Propia*

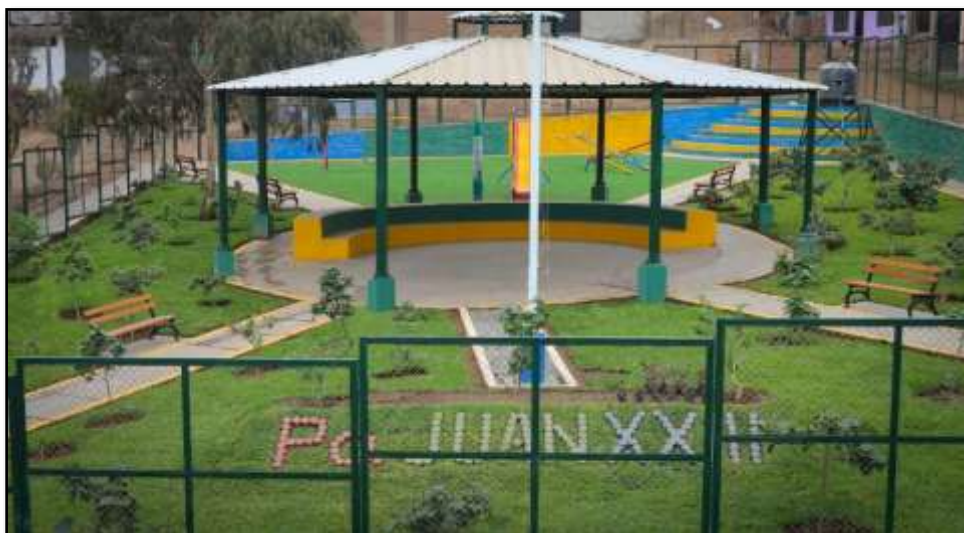
*Figura N° 36: Vista frontal del estado final del Parque San Juan XXIII  
Fuente: Elaboración Propia*
