Escuela Profesional de Ingeniería Civil

**Implementación de un método automatizado para detectar
fallas y severidad en pavimentos flexibles mediante
procesamiento de imágenes**

Tesis para obtener el Título Profesional de Ingeniero Civil

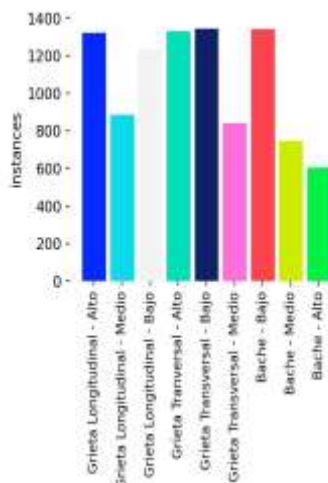
Figura 4 Distribución de las etiquetas de fallas anotadas

La recopilación de 7,735 imágenes digitales en el presente proyecto representa un aporte significativo frente a investigaciones previas sobre detección automatizada de fallas en pavimentos. A diferencia de trabajos como los de (Ukhwah, 2019) que empleó 448 imágenes capturadas con cámaras especializadas, o (Becker1, 2019) con 300 imágenes aéreas obtenidas mediante drones, este estudio destaca por el mayor volumen y diversidad del conjunto de datos, compuesto por grietas longitudinales, transversales y baches, clasificados en tres niveles de severidad (baja, media y alta). Frente a estudios como los de (Pei, 2022), que amplió su muestra a 3,704 imágenes mediante aumento de datos, o (Liu, 2022) que utilizó 2,211 imágenes visibles e infrarrojas procesadas con CNNs, este proyecto no solo supera en cantidad de datos, sino que además implementa una metodología replicable y de bajo costo, basada en cámaras móviles, cinta métrica y alambre galvanizado como escala visual.

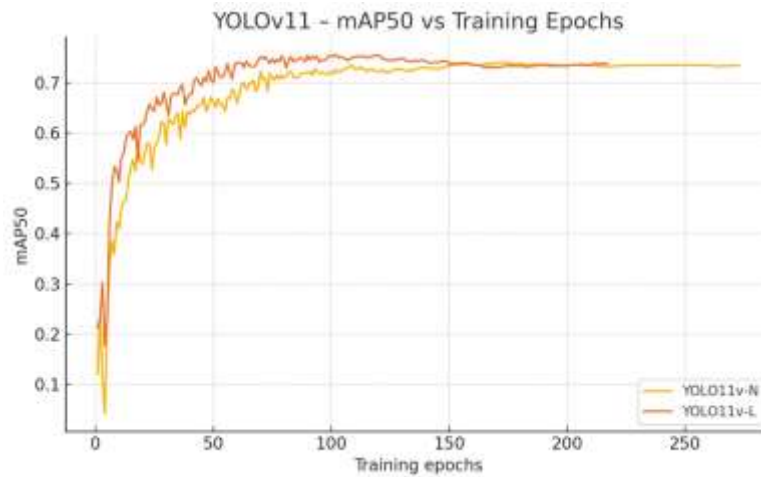
Figura 6 Curvas de entrenamiento de mAP50 de los modelos YOLOv11 para la detección de instancias de fallas en pavimentos flexibles

La Fig. 6 presenta las curvas de entrenamiento del mAP50 para dos variantes del modelo YOLOv11, YOLOv11n y YOLOv11l, empleadas para la detección automática de fallas en pavimentos flexibles. YOLOv11n (nano) es una versión ligera con menos capas y parámetros, optimizada para velocidad y eficiencia en dispositivos con recursos limitados. Por su parte, YOLOv11l (large) posee una arquitectura más profunda y amplia, lo que le permite

captar patrones más complejos y alcanzar mayor precisión, aunque con mayor demanda computacional. Ambos modelos mostraron una rápida convergencia, estabilizando su rendimiento alrededor de las 250 épocas tras 500 épocas de entrenamiento, las precisiones generales de detección alcanzadas fueron de 72.5 % para YOLOv11n y 74 % para YOLOv11l.

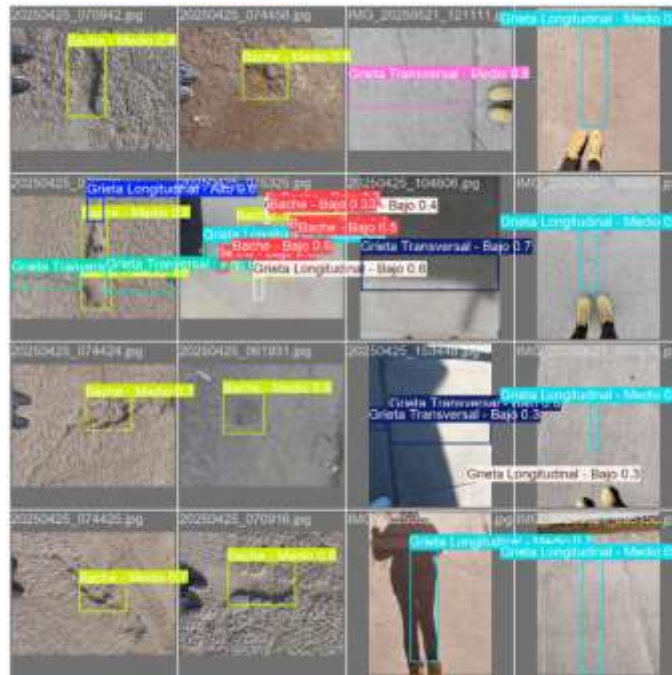
Figura 8 Resultados de imágenes procesadas correspondientes al conjunto de prueba, en las que se aplicó el modelo YOLOv11l.

La Fig. 8 presenta los resultados de imágenes procesadas con la salida del modelo YOLOv11l aplicado. Las imágenes muestran las máscaras de instancia y las cajas delimitadoras generadas automáticamente, su clasificación según el tipo de falla superficial, el nivel de severidad correspondiente y la confianza asociada a cada detección. En este conjunto se incluyeron fallas como baches, grietas longitudinales y grietas transversales, clasificadas en los niveles de severidad bajo, medio y alto

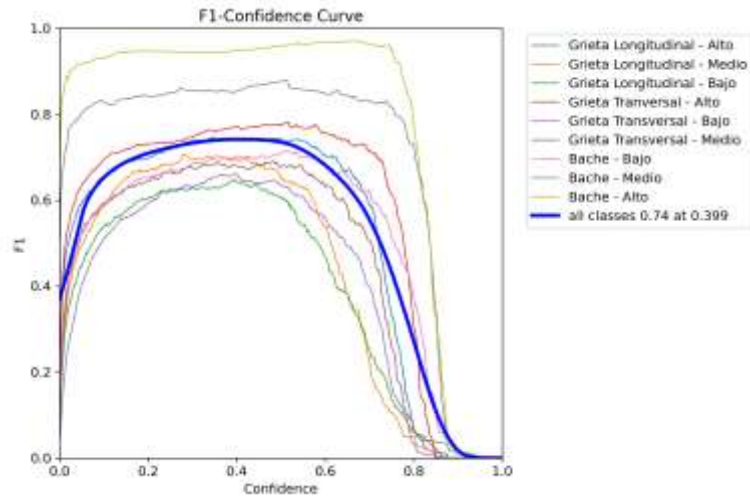
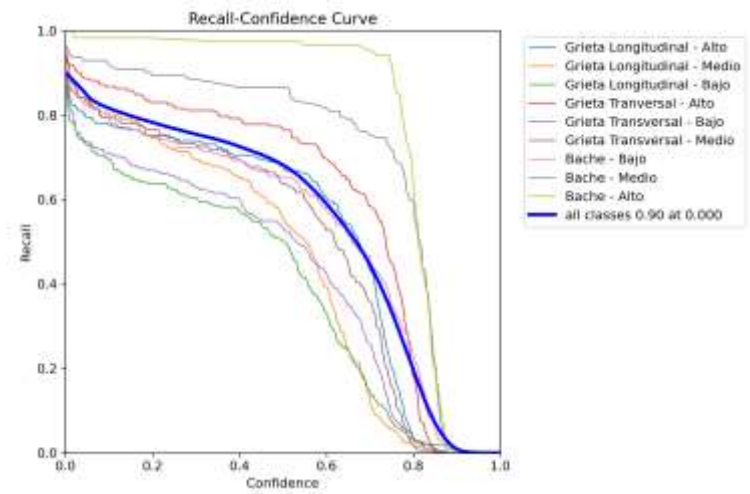
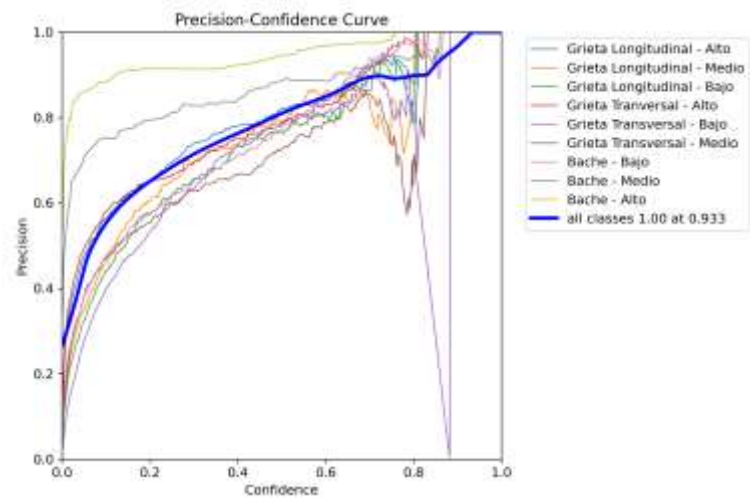
Figura 9 Desempeño del Modelo YOLOv11l: Curvas (a) F1-Confidenc, (b) Recall-Confidence y (c) Precision-Confidence

Dado que el modelo YOLOv11l fue seleccionado para el desarrollo final de este proyecto por su desempeño en tareas de detección, las siguientes métricas permiten evaluar su rendimiento específico en la detección automática de fallas en pavimentos flexibles. En la Fig. 9a, la curva F1-Confidence muestra la variación del F1-score respecto al umbral de confianza. El modelo alcanzó un F1-Confidence de 0.74 a un umbral óptimo de 0.399, con resultados destacados para clases como bache-alto (0.990) y grieta transversal-alto (0.828), evidenciando un buen balance entre precisión y sensibilidad en la clasificación de diferentes tipos y niveles de severidad. La Fig. 9b corresponde a la curva Recall-Confidence, donde se observa un Recall 0.90, lo cual indica una alta capacidad del modelo para detectar correctamente la mayoría de los casos reales presentes en los datos. Finalmente, en la Fig. 9c, la curva Precision-Confidence evidencia como la precisión de un 0.90 del modelo mejora al aumentar el umbral de confianza, lo cual permite minimizar las detecciones erróneas. En conjunto, estos resultados reflejan una capacidad sólida del modelo para realizar detecciones confiables y consistentes, aportando valor en entornos donde la identificación eficiente de fallas contribuye a una toma de decisiones más oportunas.

El modelo desarrollado con YOLOv11n y YOLOv11l obteniendo un mAP50 de 72.5 % y 74 % en detección de fallas y clasificación de severidad en pavimentos flexibles. Comparado con estudios previos, como (Ukhwah, 2019) o (Wang, 2022), que reportaron mAP superiores al 88 % en detección de baches. A pesar de resultados más altos en estudios específicos, este proyecto aborda una mayor complejidad, al clasificar tres tipos de fallas en tres niveles de severidad, demostrando que YOLOv11l es eficaz para detectar y clasificar fallas viales con severidad en entornos reales. Al comparar los resultados de métricas del modelo YOLOv11l con estudios previos, se observa un desempeño competitivo en distintas métricas clave. El F1-Confidence de 0.74 se sitúa por debajo del 0.865 alcanzado por el modelo YOLOv3 mejorado, según el estudio de (Wang, 2022). No obstante, al analizar la curva Recall-Confidence del modelo YOLOv11l, se evidencia una capacidad de detección del 0.90, comparado al recall total de 0.861 en el análisis de (Wang, 2022) y al recall promedio de 0.82 descrito por (Ukhwah, 2019), lo que indica una alta sensibilidad del modelo para identificar correctamente las fallas reales. Finalmente, la curva Precision-Confidence del YOLOv11l muestra una mejora progresiva en la precisión conforme aumenta el umbral de confianza, superando el 0.90; este comportamiento coincide con la precisión total de 0.869 registrada en (Wang, 2022) y la precisión promedio de 0.94 indicada por (Ukhwah, 2019). En conjunto, aunque algunos valores absolutos son ligeramente inferiores, el modelo YOLOv11l demuestra una solidez notable en métricas críticas, posicionándose como una alternativa para la detección automática de fallas en pavimentos flexibles.

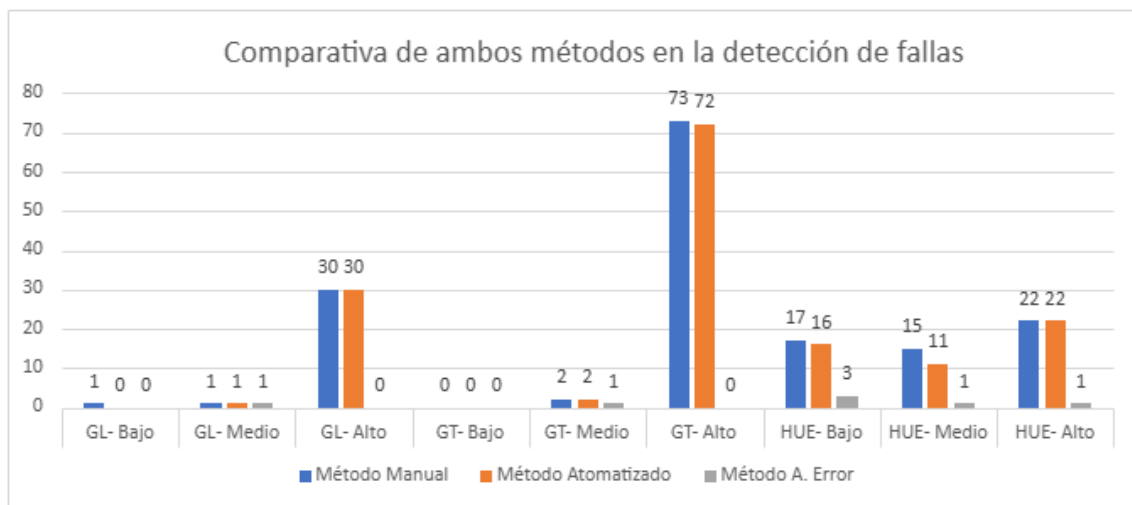
Figura 11 Gráfico de representación de resultados en ambos métodos

Los resultados del método fueron comparados con el método manual considerada como estándar de referencia (100 % de acierto). El método automatizado alcanzó un 95.6 % en la detección del tipo de falla y su severidad, como se muestra en la Tabla 1 y se representa gráficamente en la Fig. 11. Se observaron 7 desaciertos en un total de 161 fallas detectadas y evaluadas en el tramo previamente mencionado. Para evaluar la concordancia entre ambos métodos, se utilizó la estadística Kappa de Cohen ponderada, obteniéndose valores en grieta longitudinal $\kappa_w = 0.85$, grieta transversal $\kappa_w = 0.79$ y en bache $\kappa_w = 0.95$, lo que indica un nivel de acuerdo "muy bueno" entre el método manual y el método automatizado. Estos resultados demuestran que el modelo YOLOv11, adaptado al contexto vial, puede ser una herramienta confiable y eficiente para el monitoreo automatizado de pavimentos flexibles en tiempo real.

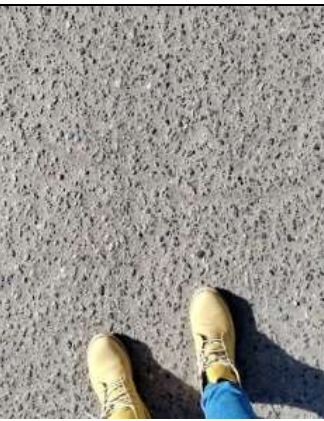
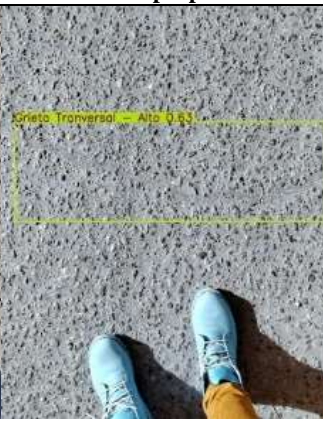
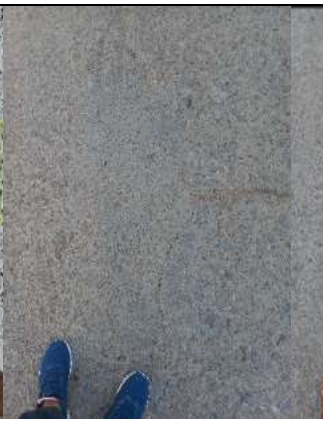
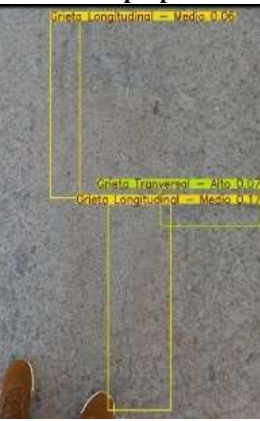
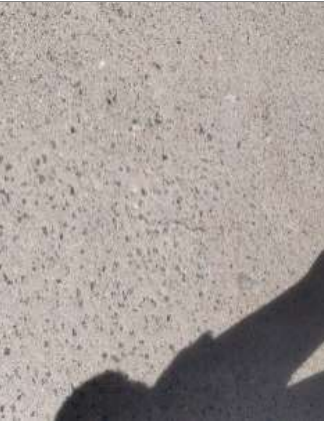
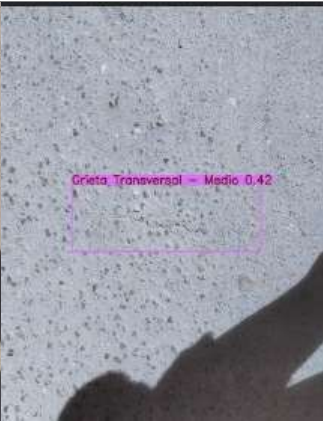
Resultado de detección de fallas en el Jr. 7 de junio mediante el método automatizado

La Tabla 5. presenta una muestra representativa del desempeño del método automatizado propuesto para la detección automática de fallas en pavimentos flexibles. En las columnas 1 y 3 se observan imágenes originales del tramo evaluado, mientras que en las columnas 2 y 4 se muestran los resultados generados por el método automatizado. Se evidencia que el método logra detectar correctamente distintos tipos de fallas, como baches, grietas longitudinales y grietas transversales, incluyendo su clasificación de niveles de severidad. No obstante, en la primera fila, cuarta columna, se aprecia un caso de clasificación errónea, donde una grieta longitudinal de severidad baja fue confundida con una de severidad media. A pesar de este error puntual, en la misma imagen se puede ver una grieta longitudinal de severidad media correctamente detectada.

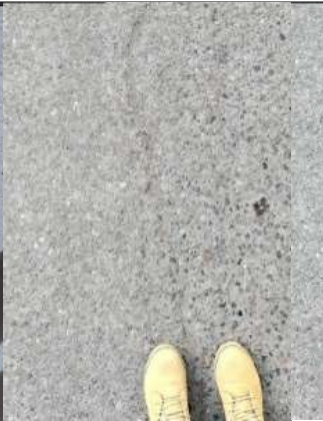
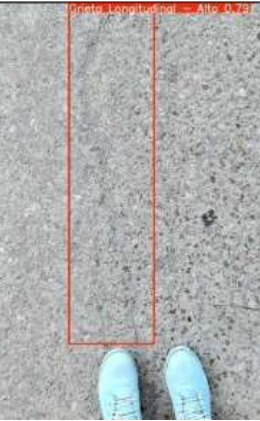
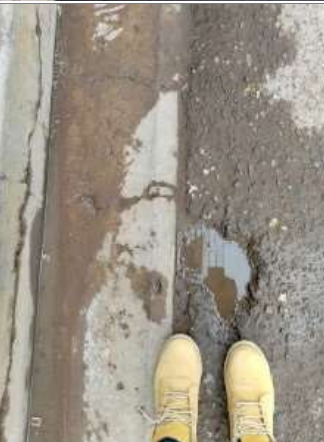
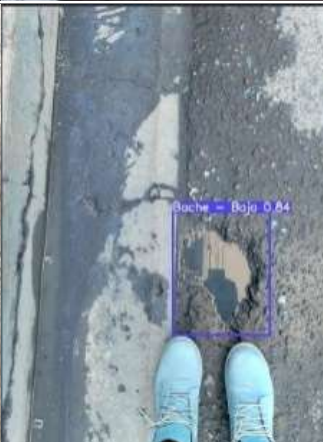
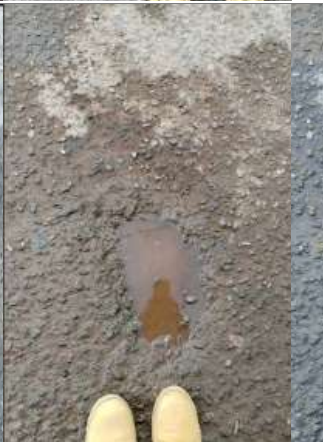
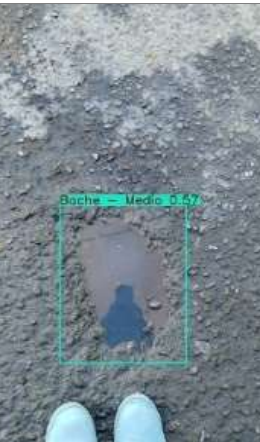
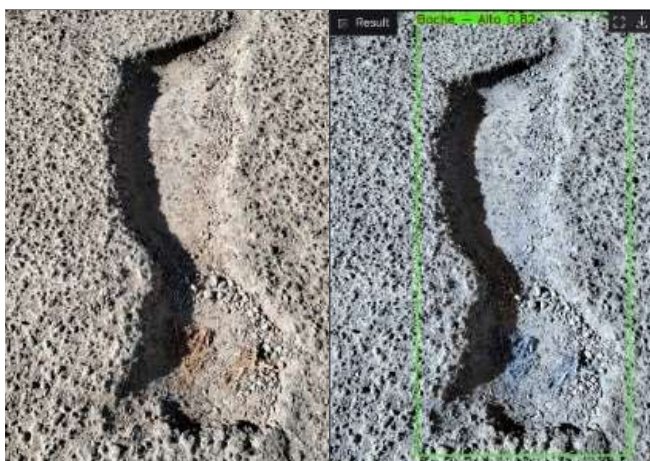
Imágenes originales	Resultado de detección del método propuesto	Imágenes originales	Resultado de detección del método propuesto

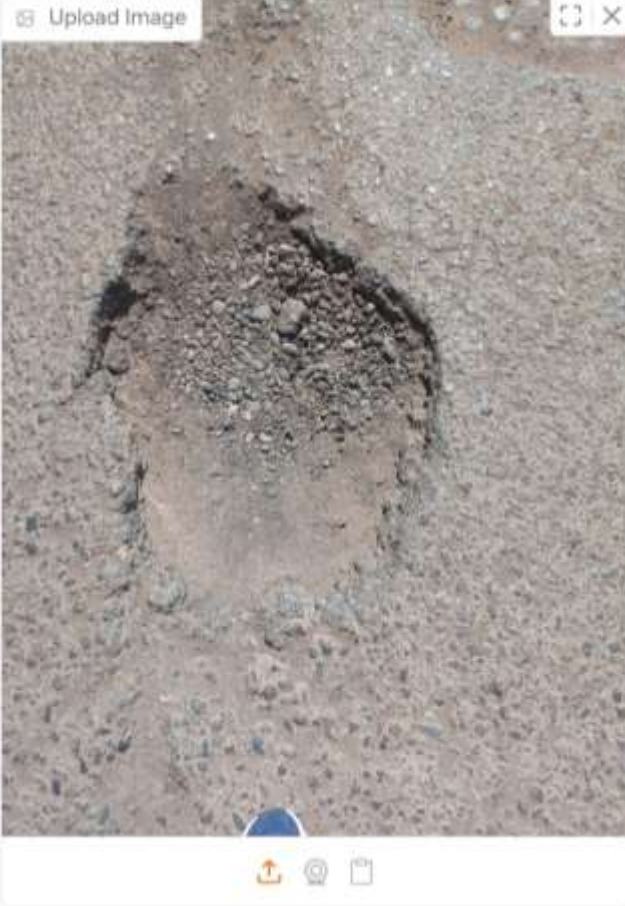
Detección de fallas y severidad

Subir imagenes a detectar.

Upload Image

Confidence threshold 0.25
