# Transformación del Paisaje Natural y los Efectos Urbanos en la Cuenca del Río Cumbaza Distrito de Morales

*Transformation of the Natural Landscape and Urban Effects in the Cumbaza River Basin, Morales District*

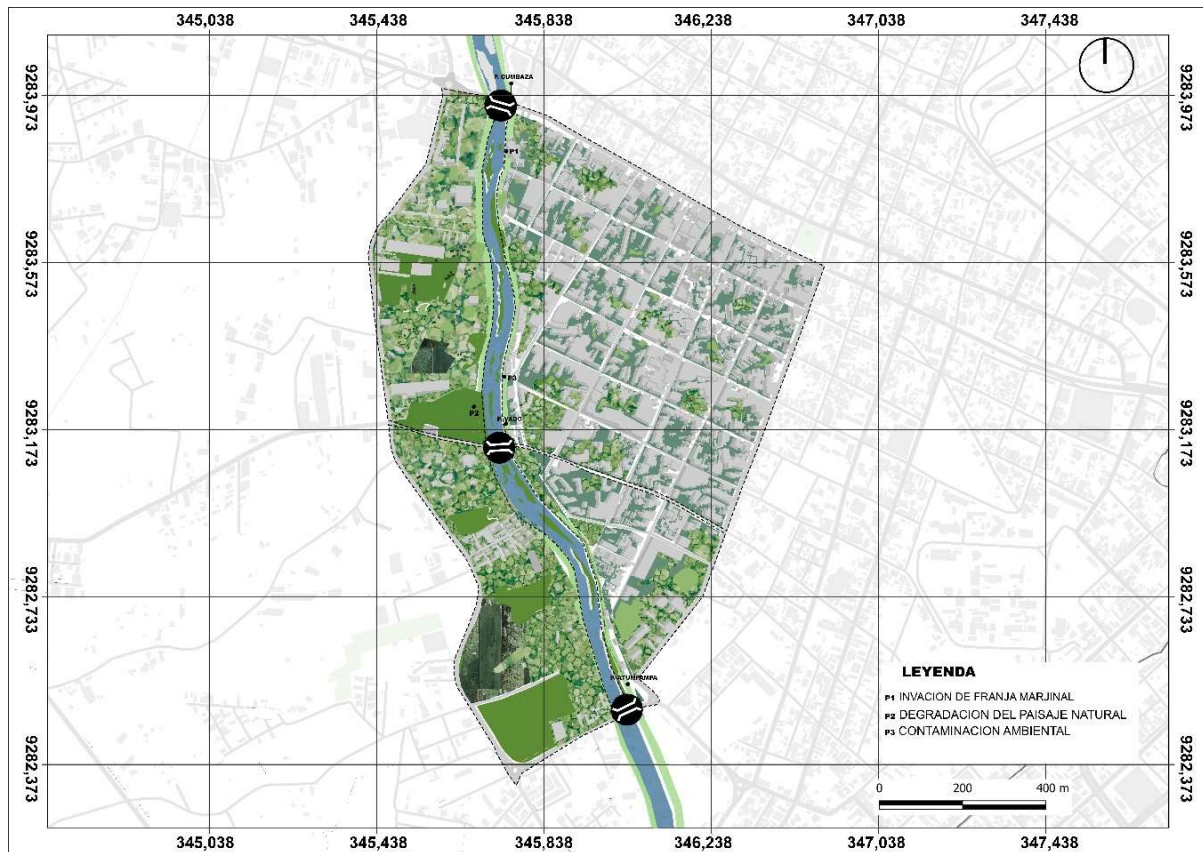
Figura 2. Puntos de identificación de zonas afectadas (2024). Fuente: Elaboración propia.

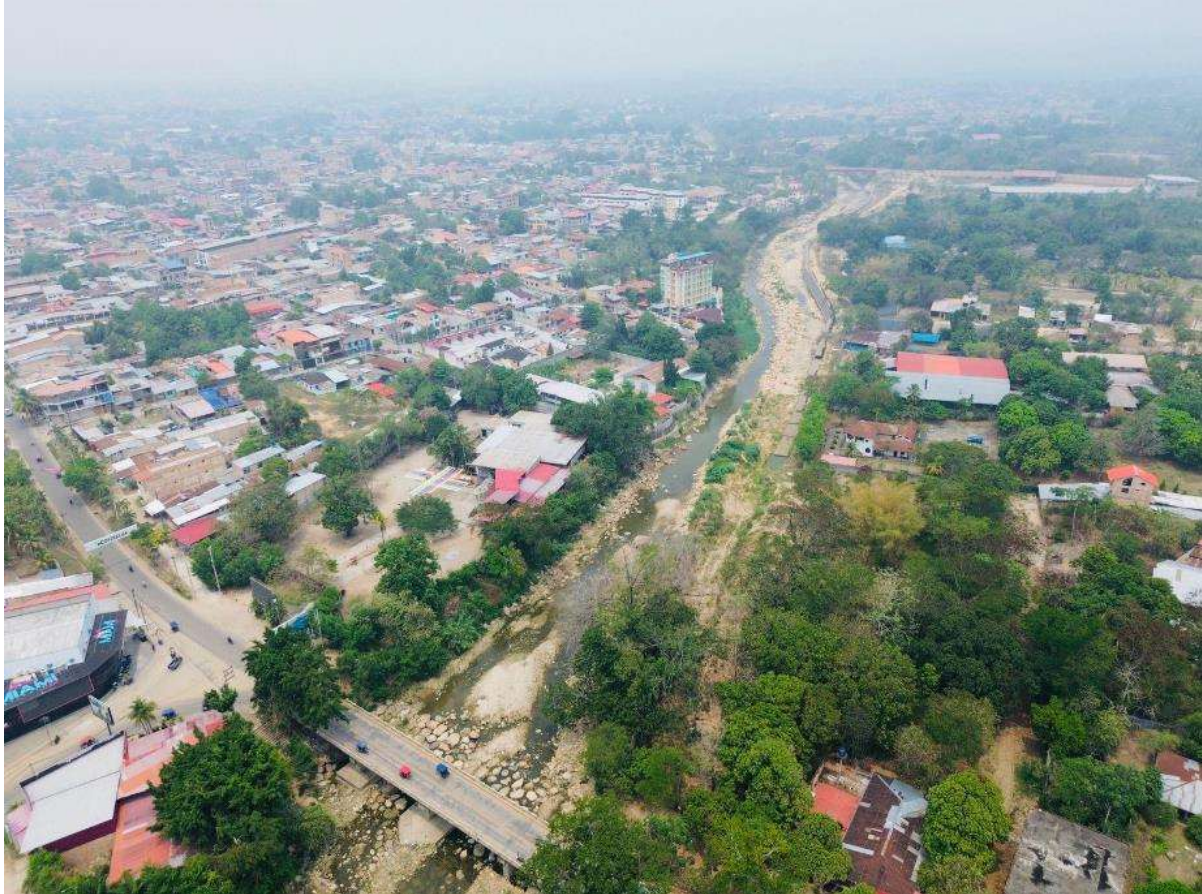
Figura 5. Vista aérea de la zona de influencia al puente Cumbaza (2024). Fuente: Elaboración propia.

En el centro de la figura se distingue el río Cumbaza, que aún conserva vegetación en sus márgenes, aunque presenta sectores con cauce reducido y áreas secas. Este curso de agua funciona como límite natural y regulador, pero muchas edificaciones próximas no respetan las normas del ANA, lo que incrementa los riesgos de erosión y contaminación. Se evidencia un crecimiento urbano desigual, con viviendas de techos de calamina y otras de varios niveles, reflejando un desarrollo espontáneo ante el aumento poblacional y la ausencia de planificación territorial. Las pocas zonas verdes que persisten están cercadas o se destinan a huertos domésticos. En la parte baja aún se observan árboles, arbustos y bambúes, aunque estas coberturas disminuyen progresivamente por la expansión de las construcciones, quedando solo algunos rastros de la vegetación original.

La imagen aérea del puente Cumbaza que se muestra en la Figura 5 corresponde a la etapa actual de su ampliación. Allí se observa una expansión urbana acelerada que se extiende hacia la zona de influencia del río, ocasionando transformaciones considerables en el medio ambiente circundante. Las superficies cubiertas de vegetación aparecen divididas para acomodar construcciones recientes, lo que ha implicado cambios en la vocación del territorio y en la configuración paisajística del sector.

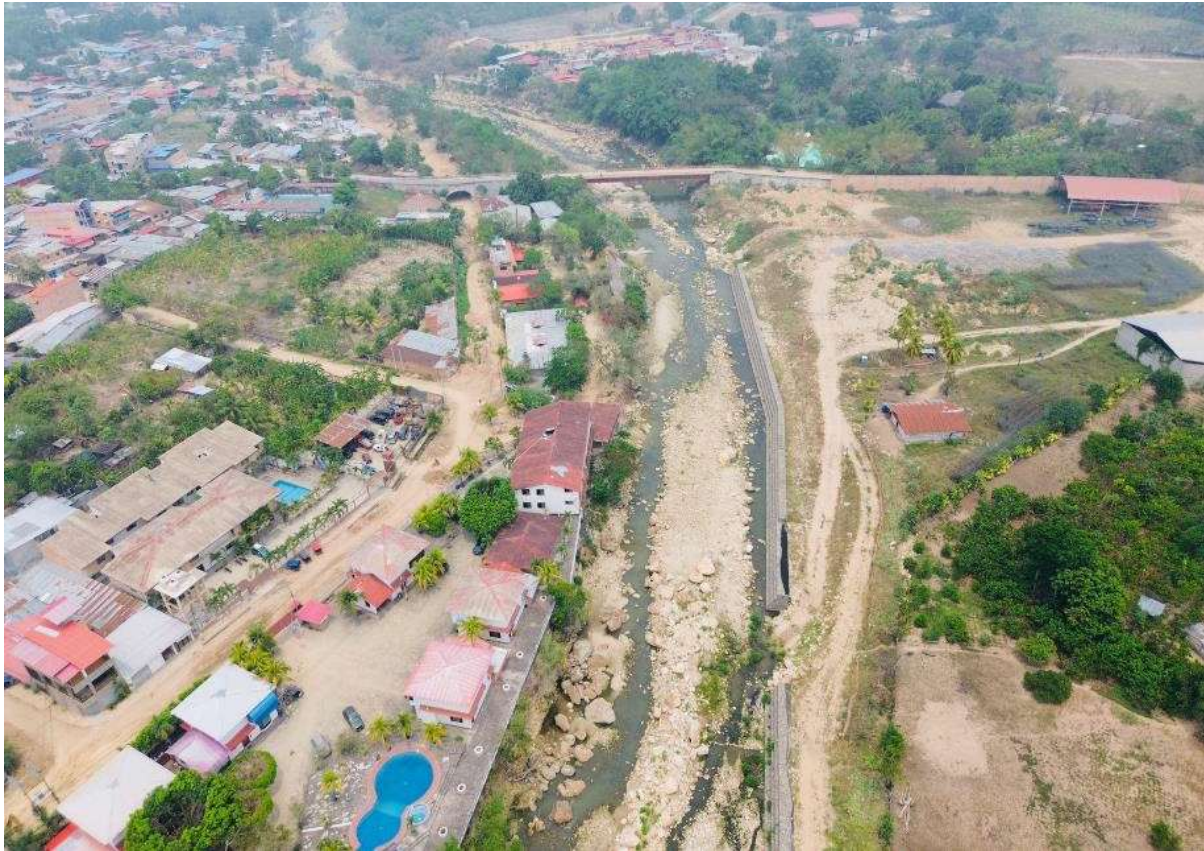
Figura 6. Vista aérea de la zona de influencia al puente Vado (2024). Fuente: Elaboración propia.

Por otro lado, se muestran en la parte superior derecha de la figura, una pequeña pero densa vegetación, que corresponde a áreas de conservación y destinada a turismo, en donde se ve reflejado el respeto por la vegetación y la voluntad de preservar el ecosistema y la ecología. Esta zona no ha sido afectada aún por la urbanización debido al uso del suelo que posee.

En la Figura 6 se observa un entorno urbano en constante expansión, donde la urbanización ha impactado de forma evidente en la vegetación y el paisaje natural. El río Cumbaza presenta defensas ribereñas artificiales, como muros de contención destinados a controlar el cauce y reducir la erosión; sin embargo, estas obras modifican los procesos naturales e impiden la adecuada absorción de agua por el suelo. Además, fragmentan el hábitat y alteran el equilibrio ecológico del área. En el margen izquierdo del río se distinguen numerosas construcciones que han reemplazado amplias zonas de vegetación, según los mapas multitemporales. La pérdida de árboles y plantas es notoria, dando paso a viviendas, caminos de tierra y pequeñas parcelas urbanizadas. La presencia de una piscina y edificaciones próximas al cauce evidencia la invasión de áreas antes naturales y la falta de respeto a las disposiciones de la Autoridad Nacional del Agua. En conjunto, la imagen refleja un desarrollo urbano

carente de planificación ambiental, que ha reducido la cobertura vegetal y transformado profundamente el paisaje original.
