**UNIVERSIDAD PERUANA UNIÓN**  
FACULTAD DE ARQUITECTURA E INGENIERIA  
Escuela Profesional de Ingeniería Civil

**Evaluación técnica del diseño geométrico de la carretera**  
**Azángaro – Chupa – Tramo III**

Tesis para obtener el Título Profesional de Ingeniero Civil

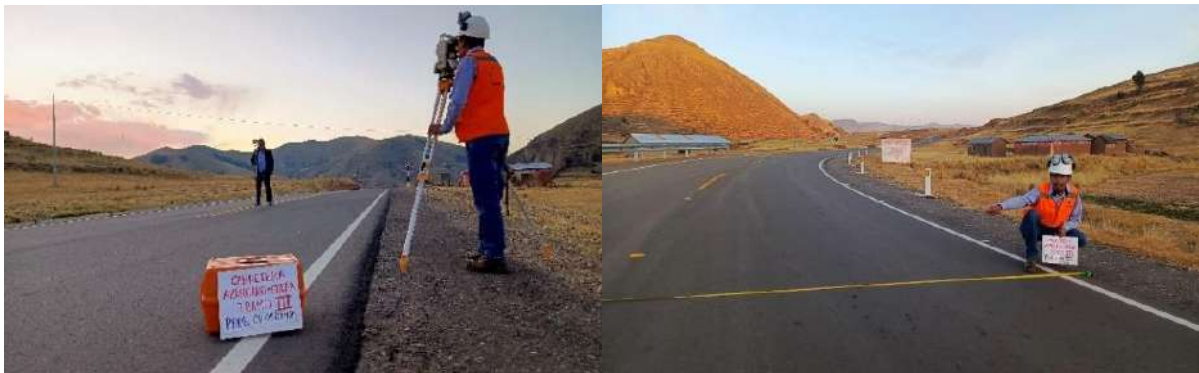
Fig. 3. En la imagen se muestra la comprobación del sobreancho y peralte en la progresiva km 20+380.

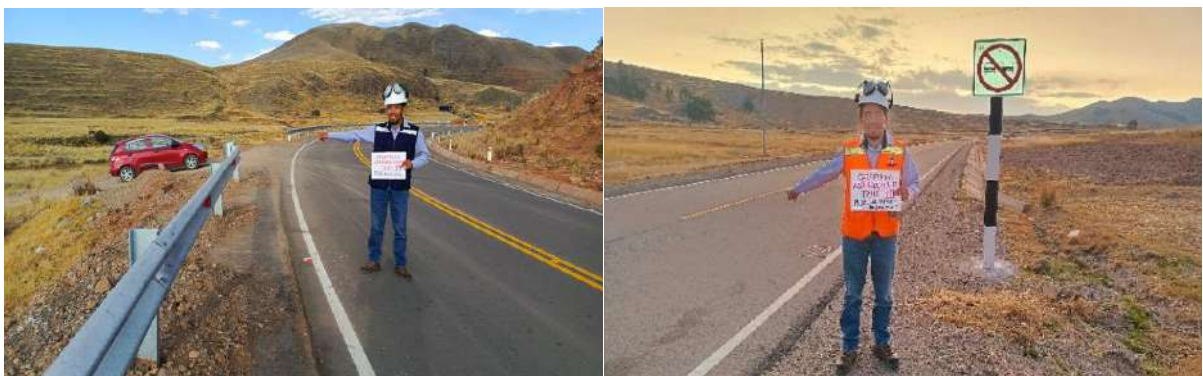
Figura 4. En la imagen se muestra la ausencia de señalización de prevención y reglamentaria en la progresiva km 21+560.

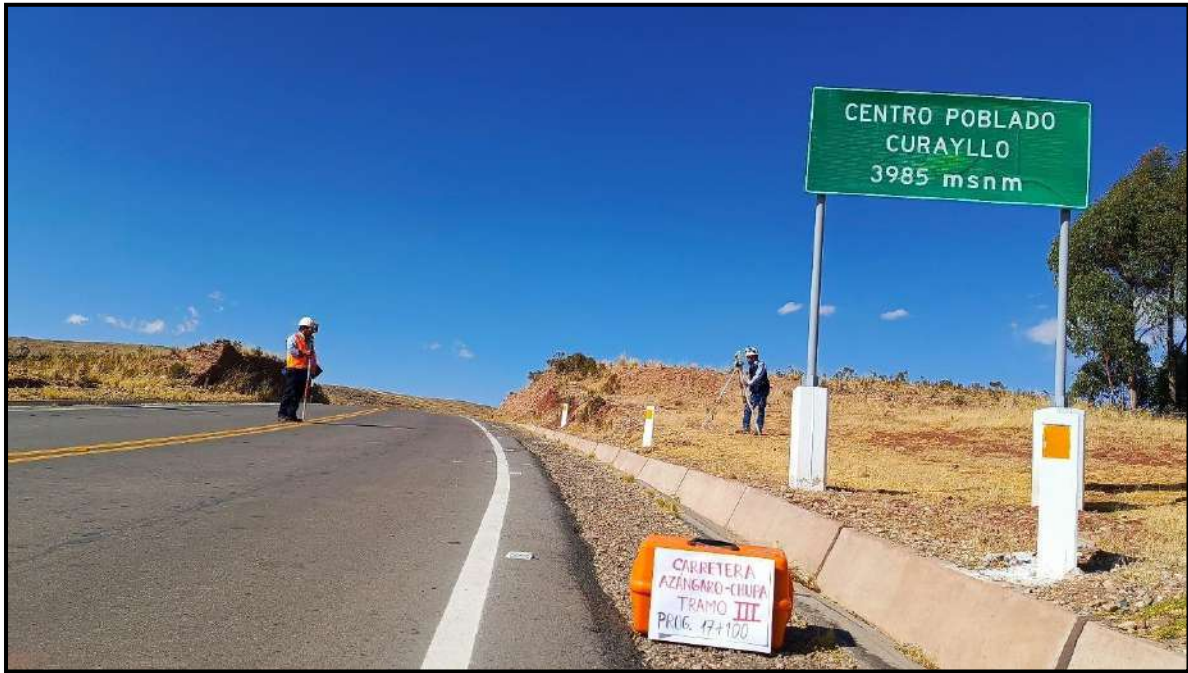
**FOTOGRAFIA N° 01: EN LA IMAGEN SE MUESTRA EL PUNTO DE INICIO DE LA CARRETERA TRAMO III CURAYLLO CHUPA PROGRESIVA 17+100, DONDE SE ESTA COMPROBANDO EL LEVANTAMIENTO DE INFORMACION PARA EL DESARROLLO DEL ANALISIS DEL DISEÑO GEOMETRICO CON EL EQUIPO DE ESTACION TOTAL.**

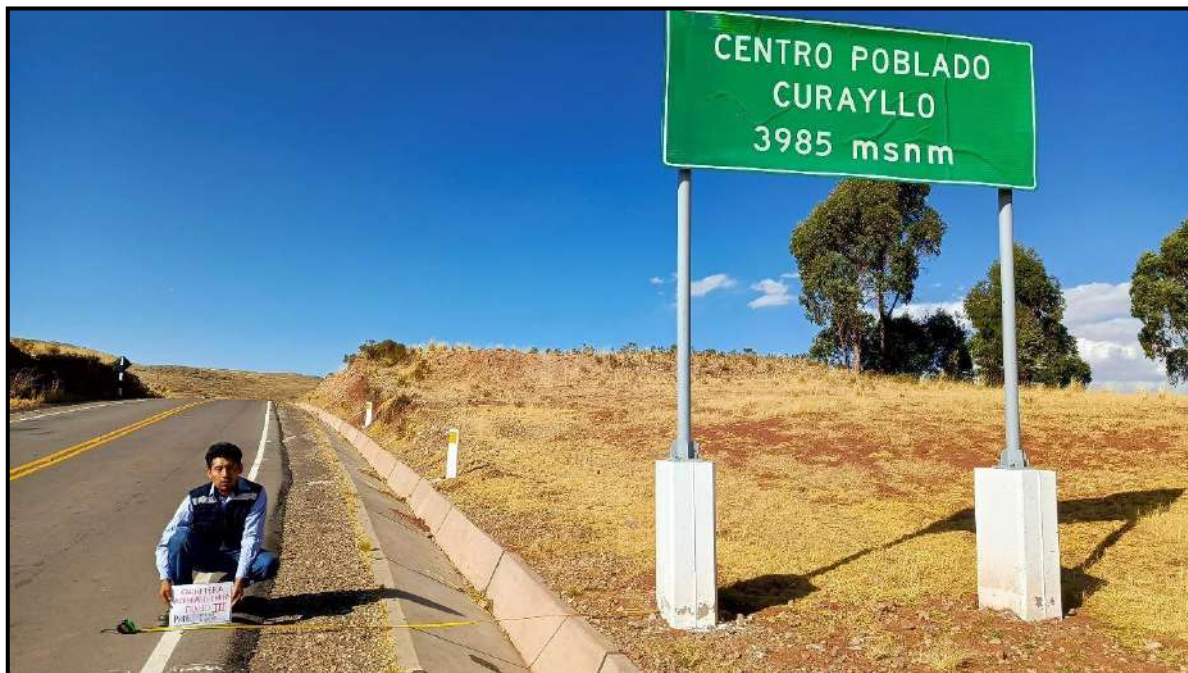
**FOTOGRAFIA N° 02: EN LA IMAGEN SE MUESTRA EL INICIO DE TRAMO PROGRESIVA 17+100, DONDE SE ESTA COMPROBANDO LA DISTANCIA MINIMA DE LA UBICACION LATERAL DE LA SEÑALIZACION**

**VERTICAL SEGÚN EL MANUAL DE DISPOSITIVOS DE CONTROL DE TRANSITO AUTOMOTOR PARA CALLES Y CARRETERAS.**

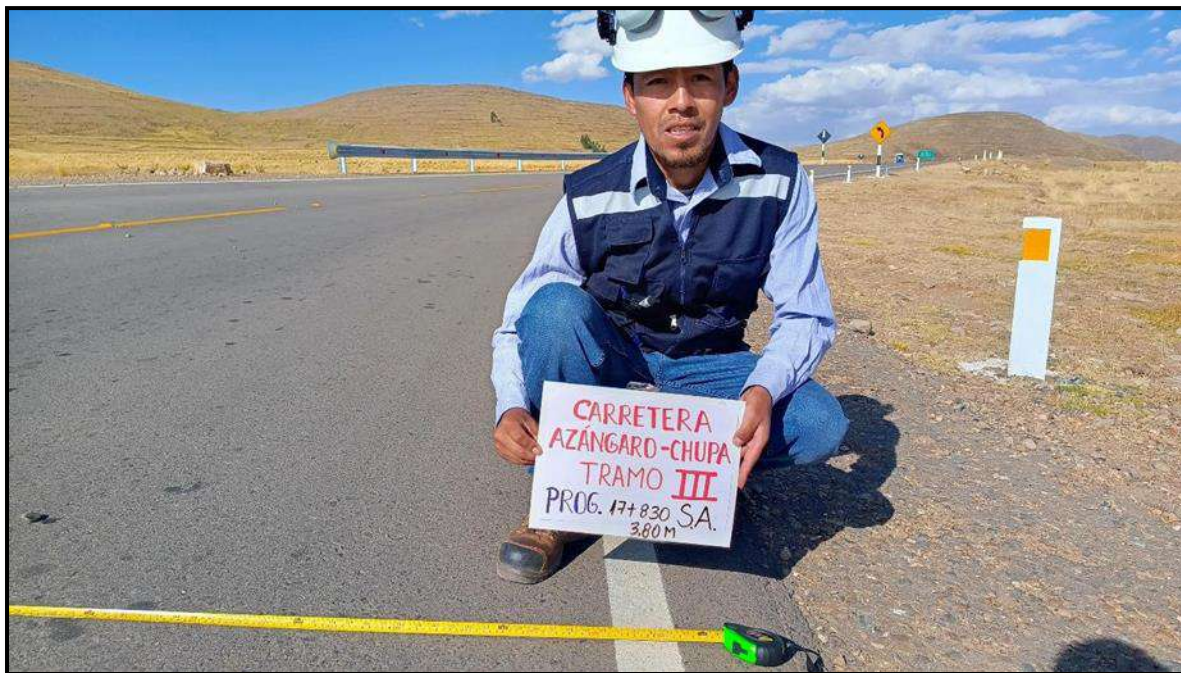
**FOTOGRAFIA N° 03: EN LA IMAGEN SE MUESTRA LA MEDIDA DEL SOBREALCHO EN LA PROGRESIVA 17+830.**

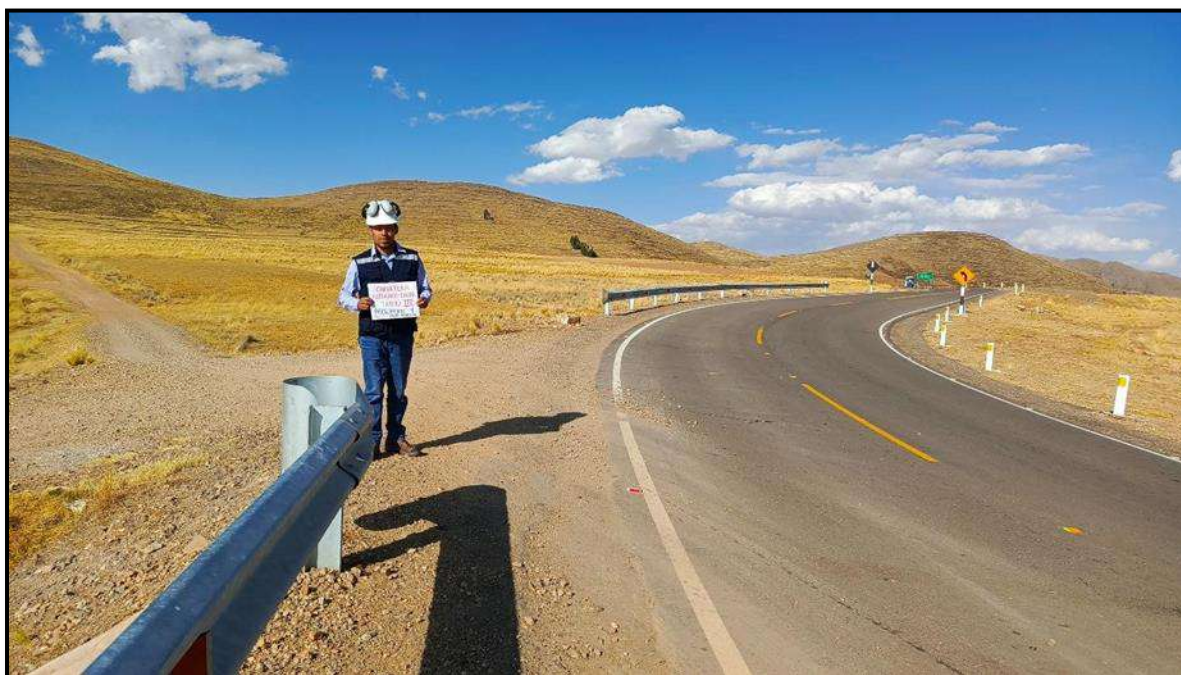
**FOTOGRAFIA N° 04: EN LA IMAGEN SE MUESTRA LA AUSENCIA DE SEÑALIZACION DE PREVENCION (P-10B) EN LA PROGRESIVA 17+730**

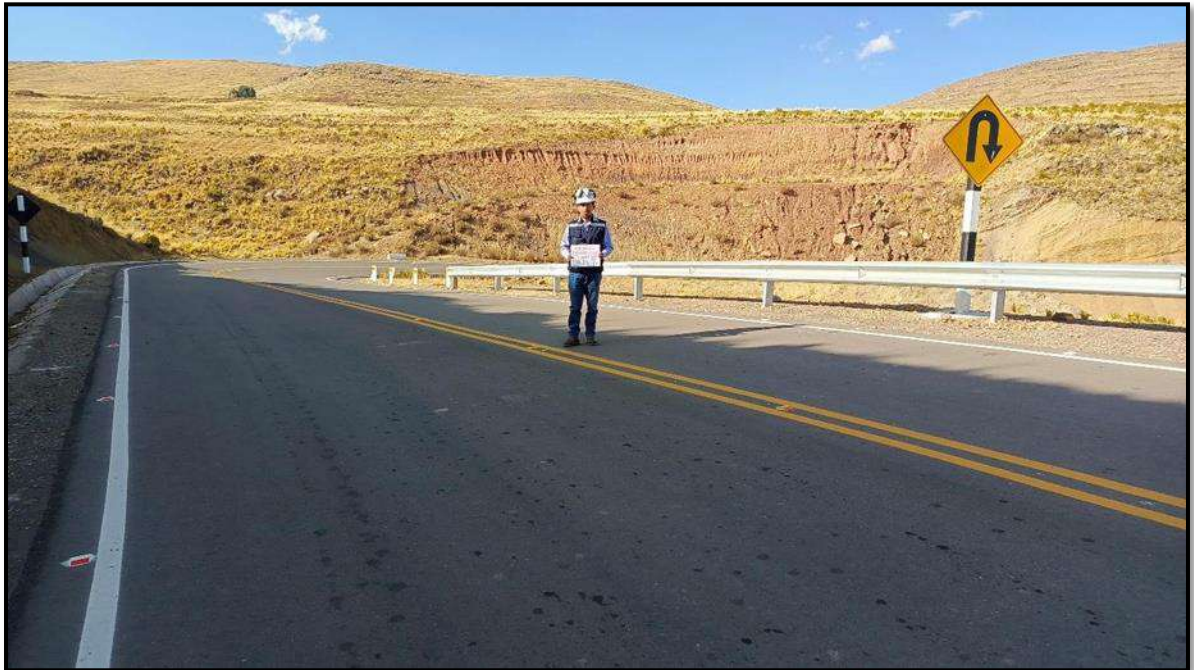
**FOTOGRAFIA N° 05: EN LA IMAGEN SE MUESTRA LA AUSENCIA DE SEÑALIZACION INFORMATIVA (CURVA PELIGROSA) EN LA PROGRESIVA 18+260.**

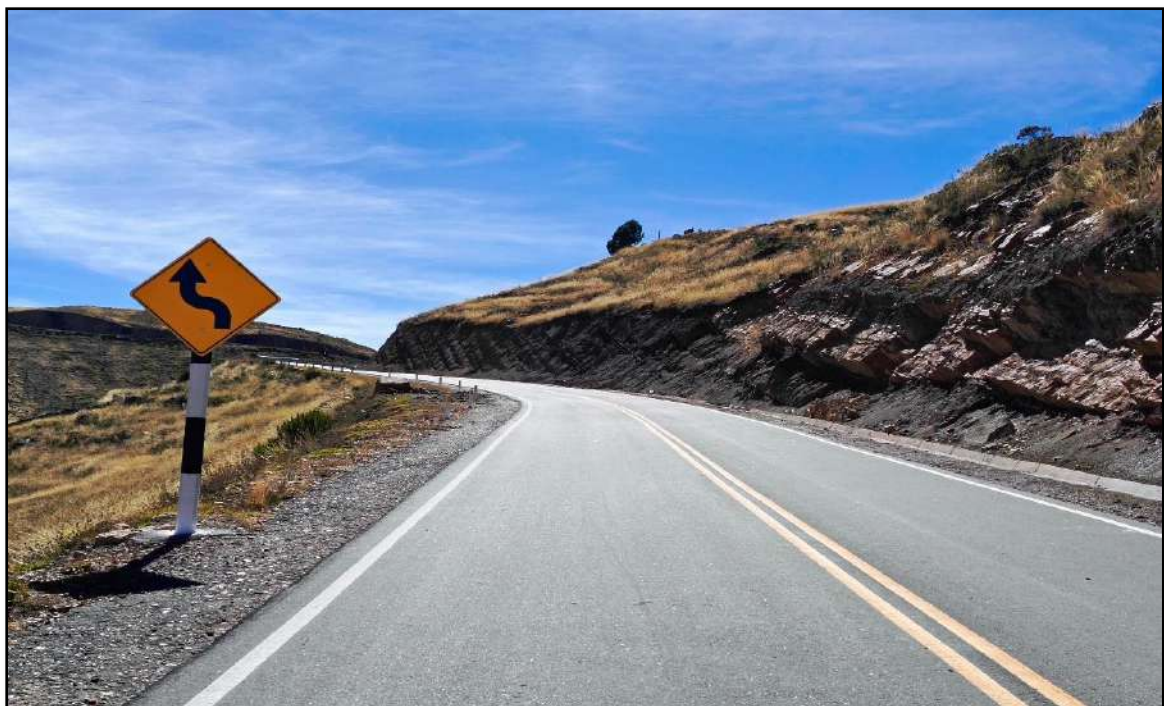
**FOTOGRAFIA N° 06: EN LA IMAGEN SE MUESTRA EL INCUMPLIMIENTO DE LA LONGITUD MINIMA TRAZADOS EN "S" DE SENTIDO CONTRARIO EN LA PROGRESIVA 19+110.**

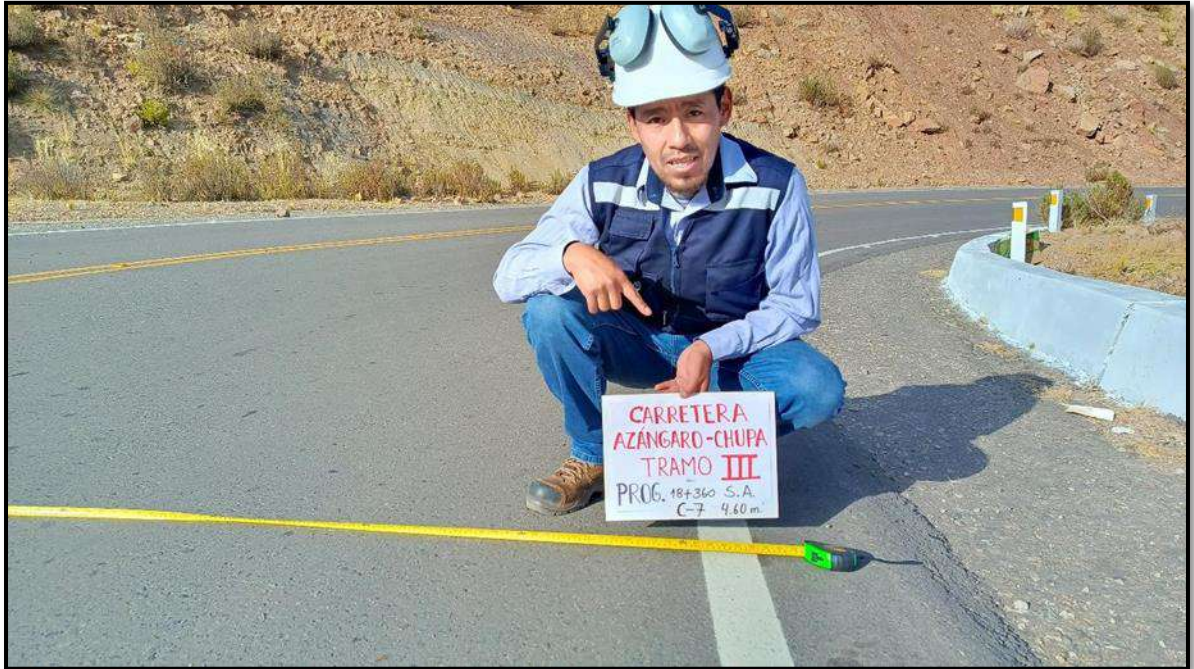
FOTOGRAFIA N° 07: EN LA IMAGEN SE MUESTRA EL SOBRECANCHO EN LA PROGRESIVA 18+360.

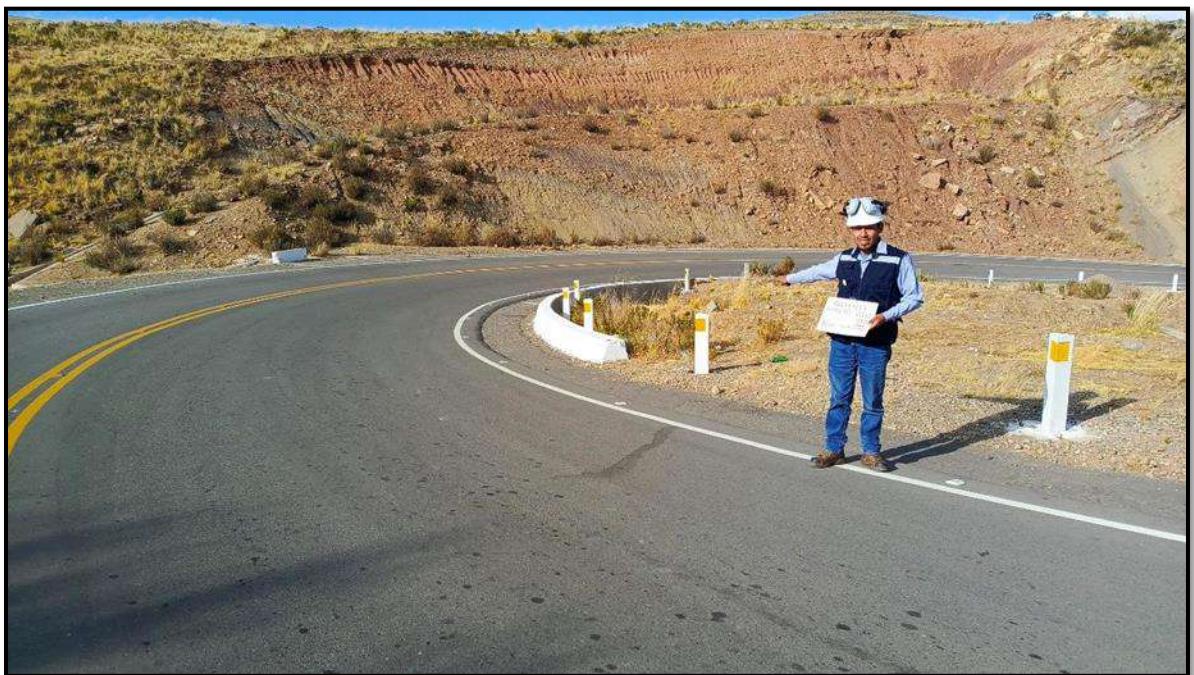
**FOTOGRAFIA N° 08: EN LA IMAGEN SE MUESTRA LA LONGITUD DE TRAMO EN TANGENTE EN SENTIDO CONTRARIO EN LA PROGRESIVA 18+278.**

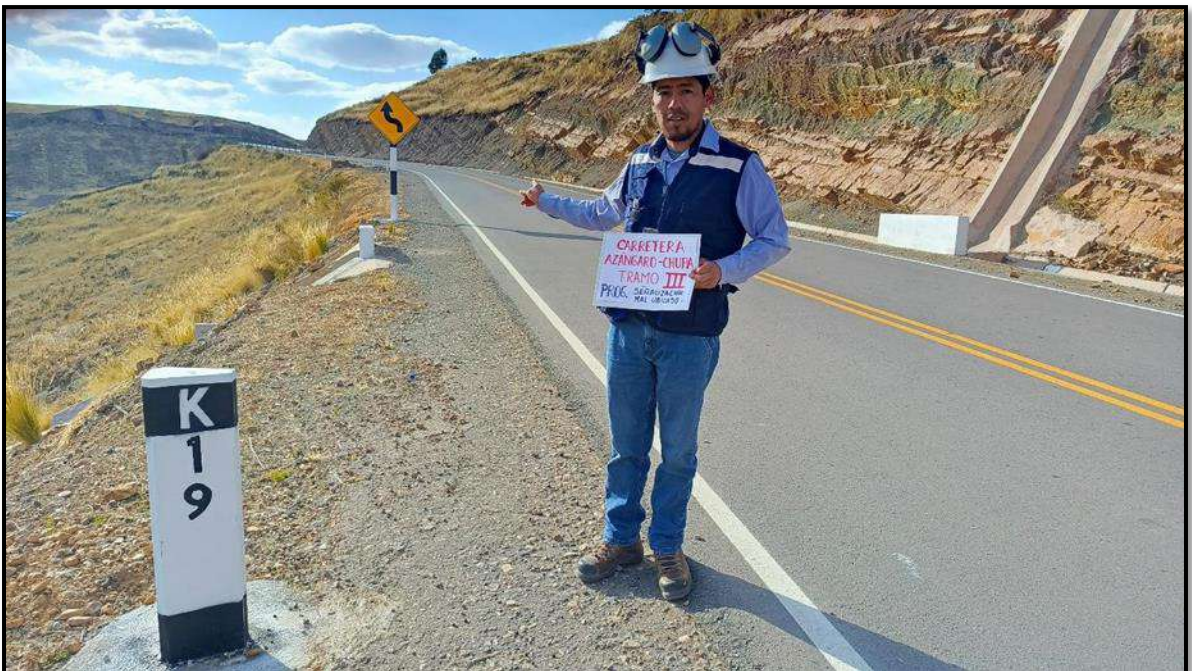
**FOTOGRAFIA N° 10: EN LA IMAGEN SE MUESTRA LA MALA UBICACION DE LA SEÑALIZACION PREVENTIVA EN LA PROGRESIVA 18+980.**

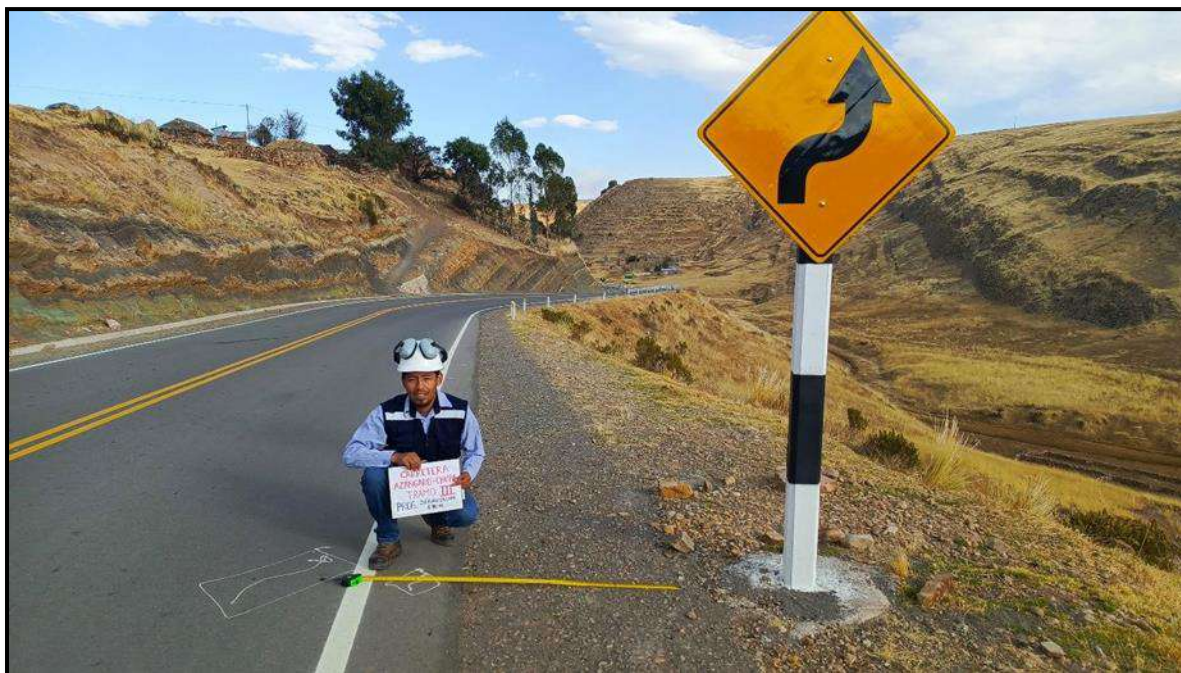
**FOTOGRAFIA N° 11: EN LA IMAGEN SE MUESTRA LA DISTANCIA MINIMA DE LA UBICACION LATERAL DE LA SEÑALIZACION DE PREVENCION EN LA PROGRESIVA 19+020. SEGÚN EL MANUAL DE DISPOSITIVOS DE CONTROL DE TRANSITO AUTOMOTOR PARA CALLES Y CARRETERAS**

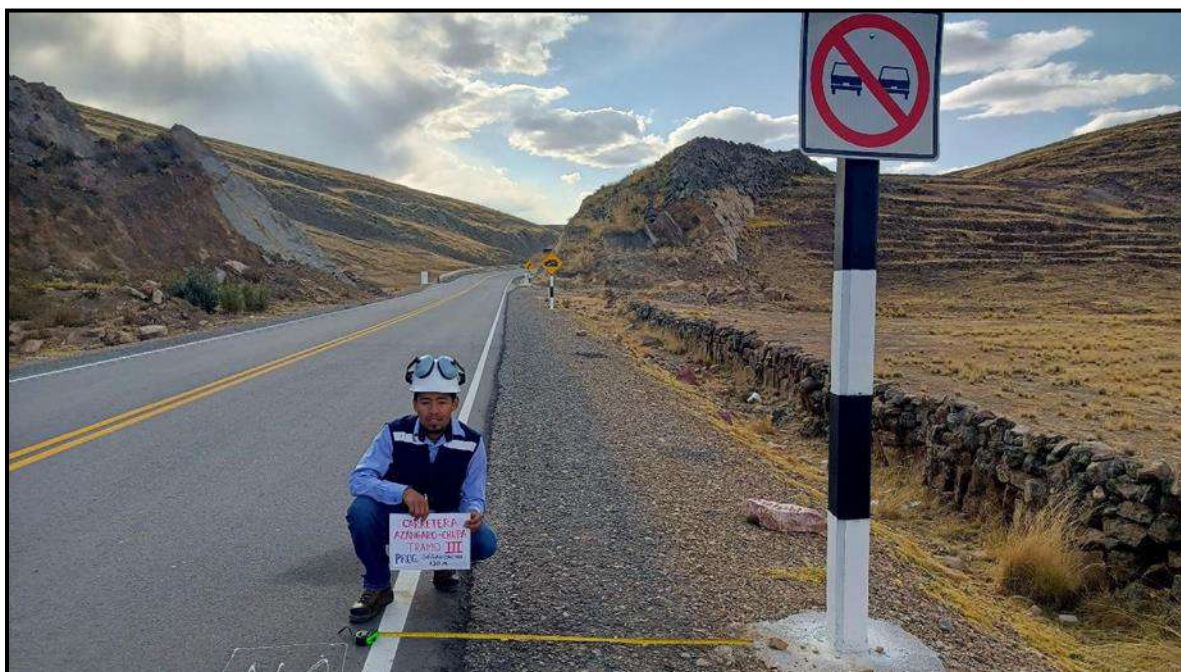
**FOTOGRAFIA N° 12: EN LA IMAGEN SE MUESTRA LA DISTANCIA MINIMA DE LA UBICACION LATERAL DE LA SEÑALIZACION DE PROHIBICION EN LA PROGRESIVA 18+560. SEGÚN EL MANUAL DE DISPOSITIVOS DE CONTROL DE TRANSITO AUTOMOTOR PARA CALLES Y CARRETERAS**

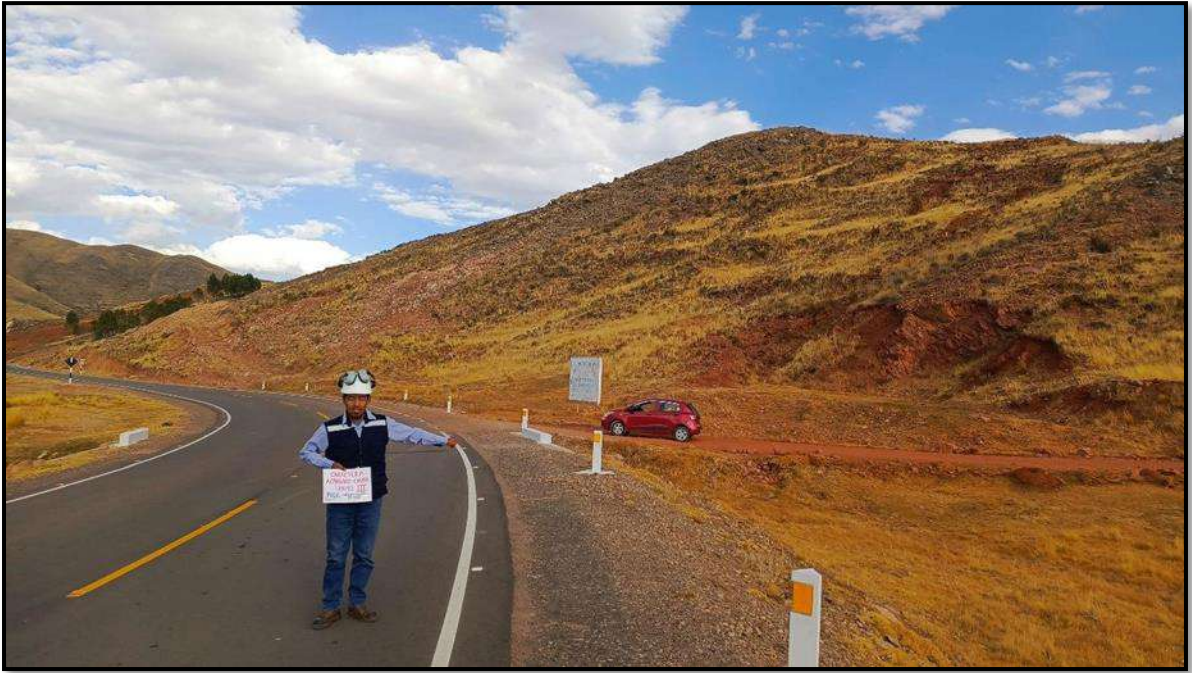
**FOTOGRAFIA N° 13: EN LA IMAGEN SE MUESTRA LA AUSENCIA DE SEÑALIZACION DE PREVENCION (P-16A) EN LA PROGRESIVA 21+000.**

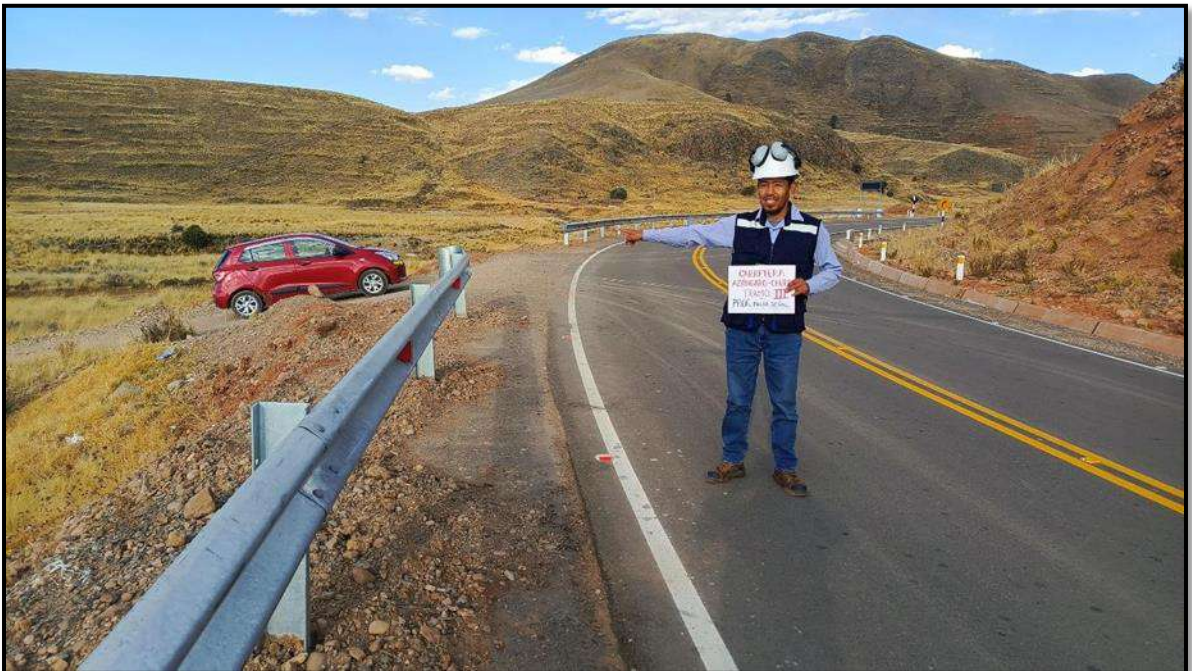
**FOTOGRAFIA N° 14: EN LA IMAGEN SE MUESTRA LA AUSENCIA DE SEÑALIZACION DE PREVENCION (P-9B) EN LA PROGRESIVA 21+560.**

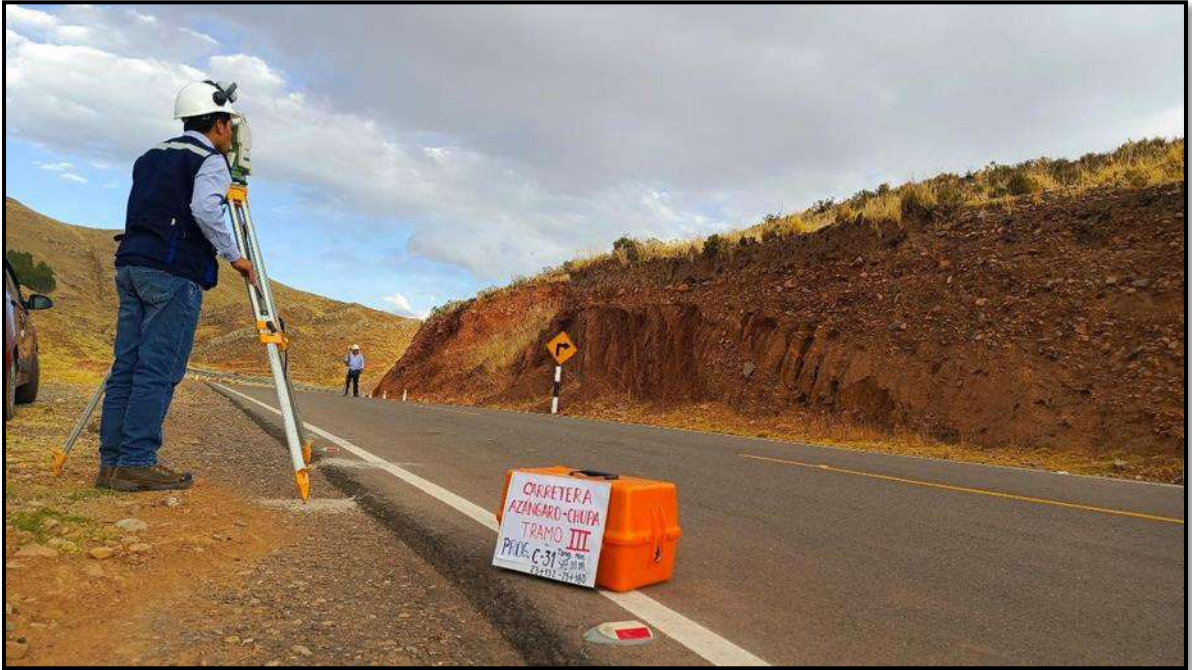
**FOTOGRAFIA N° 15: EN LA IMAGEN SE MUESTRA LA OBTENCION DE LAS LONGITUDES DE TANGENTES MINIMAS ADMISIBLES Y MAXIMAS DESEABLES EN LOS TRAMOS EN TANGENTE CON EL EQUIPO TOPOGRAFICO ESTACION TOTAL.**

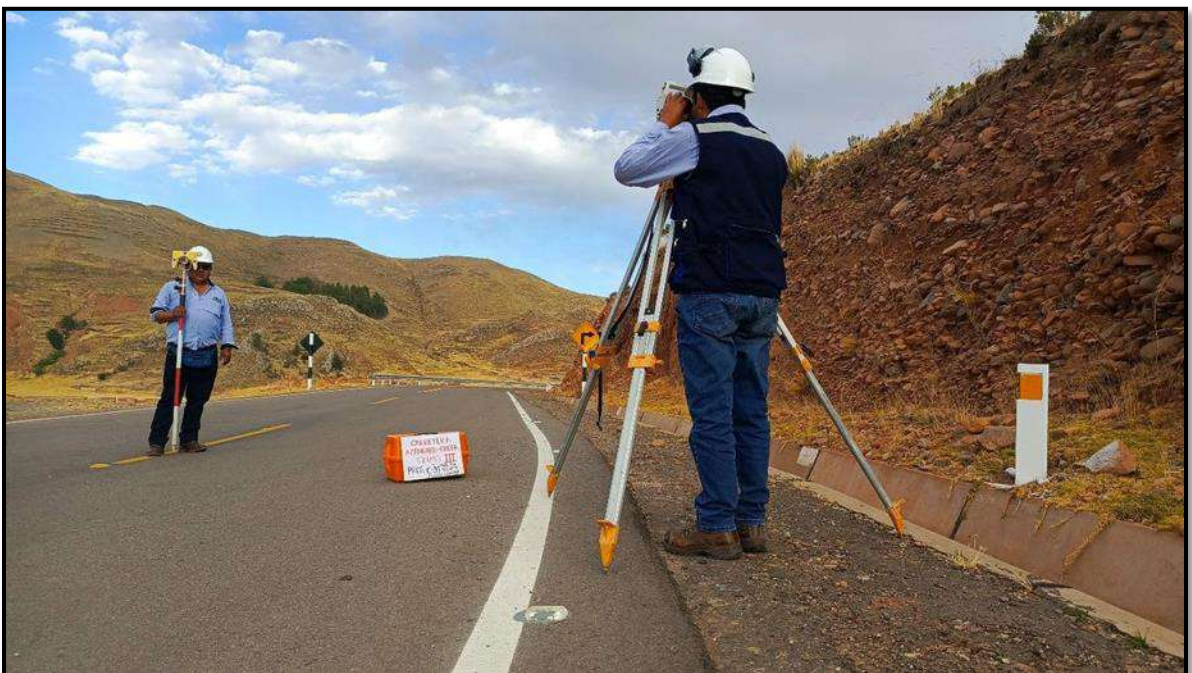
**FOTOGRAFIA N° 16: EN LA IMAGEN SE MUESTRA LA OBTENCION DE LAS LONGITUDES DE TANGENTES MINIMAS ADMISIBLES Y MAXIMAS DESEABLES EN LOS TRAMOS EN TANGENTE CON EL EQUIPO TOPOGRAFICO ESTACION TOTAL.**

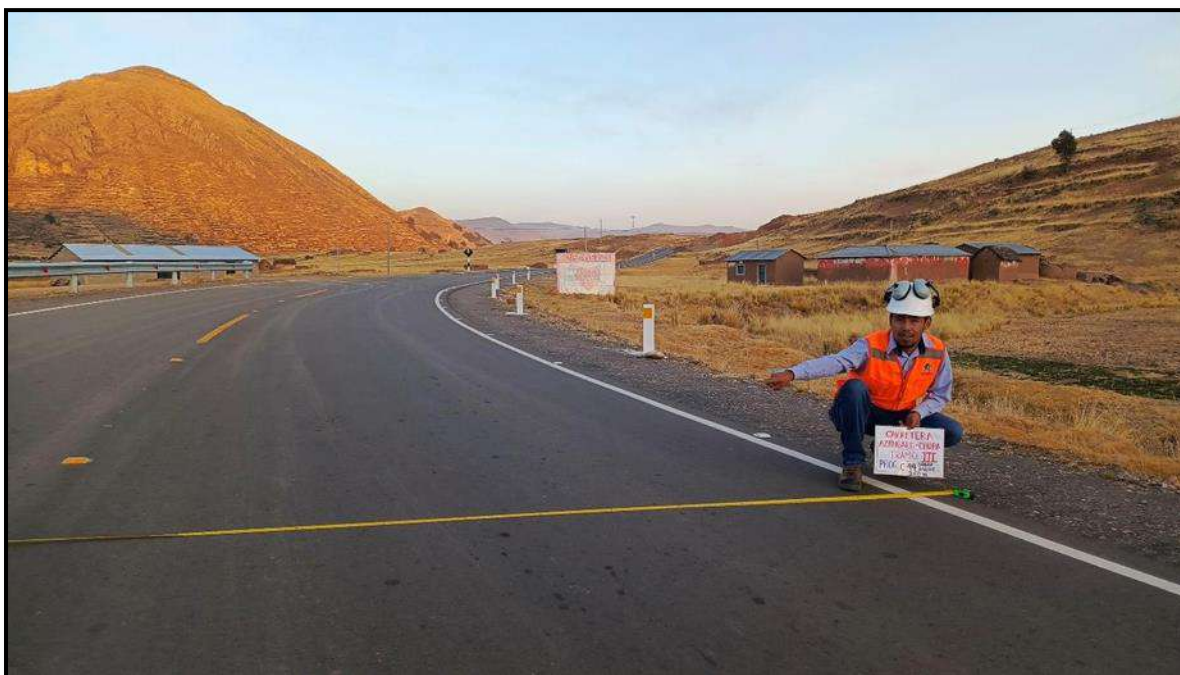
**FOTOGRAFIA N° 17: EN LA IMAGEN SE MUESTRA LA MEDIDA DEL SOBREALCHO EN LA PROGRESIVA 20+380.**

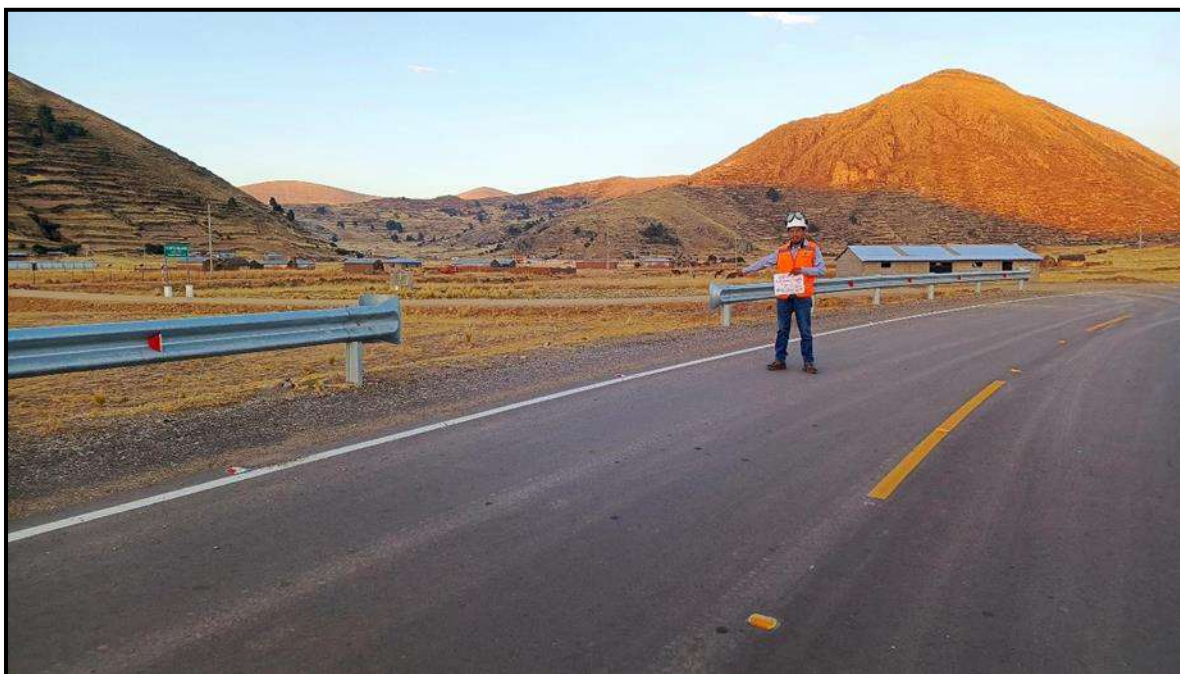
**FOTOGRAFIA N° 18: EN LA IMAGEN SE MUESTRA LA AUSENCIA DE SEÑALIZACION DE PREVENCION (P-9B).**

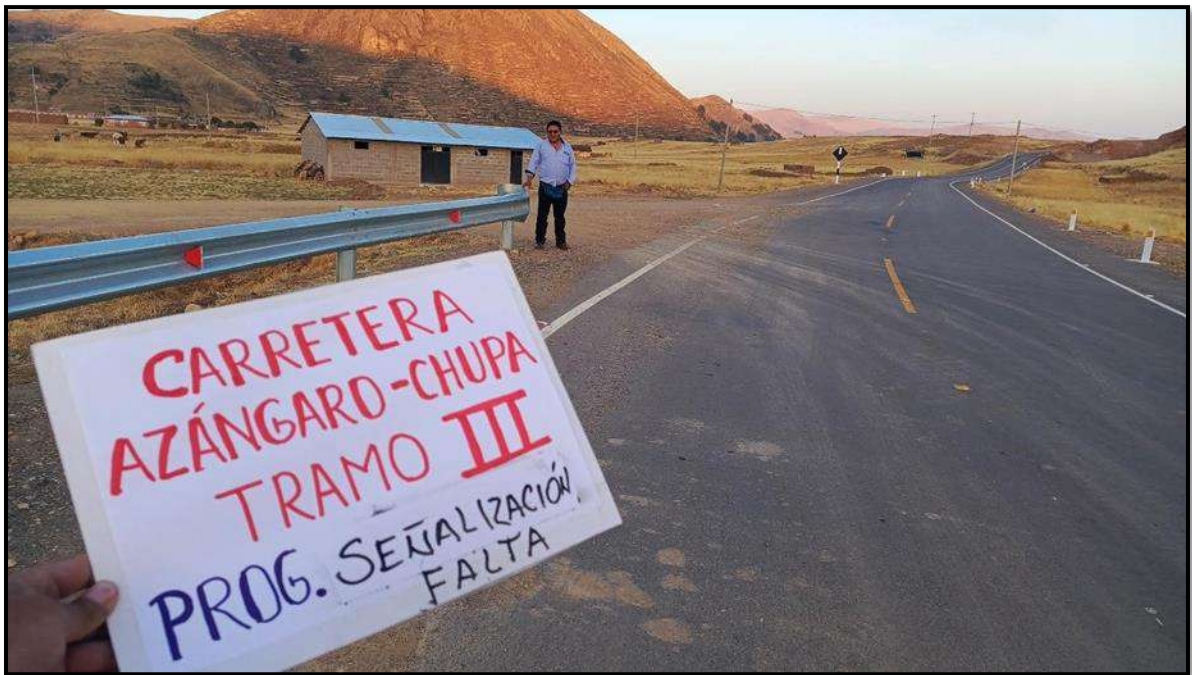
FOTOGRAFIA N° 19: EN LA IMAGEN SE MUESTRA LA AUSENCIA DE SEÑALIZACION DE PREVENCION (P-9B).

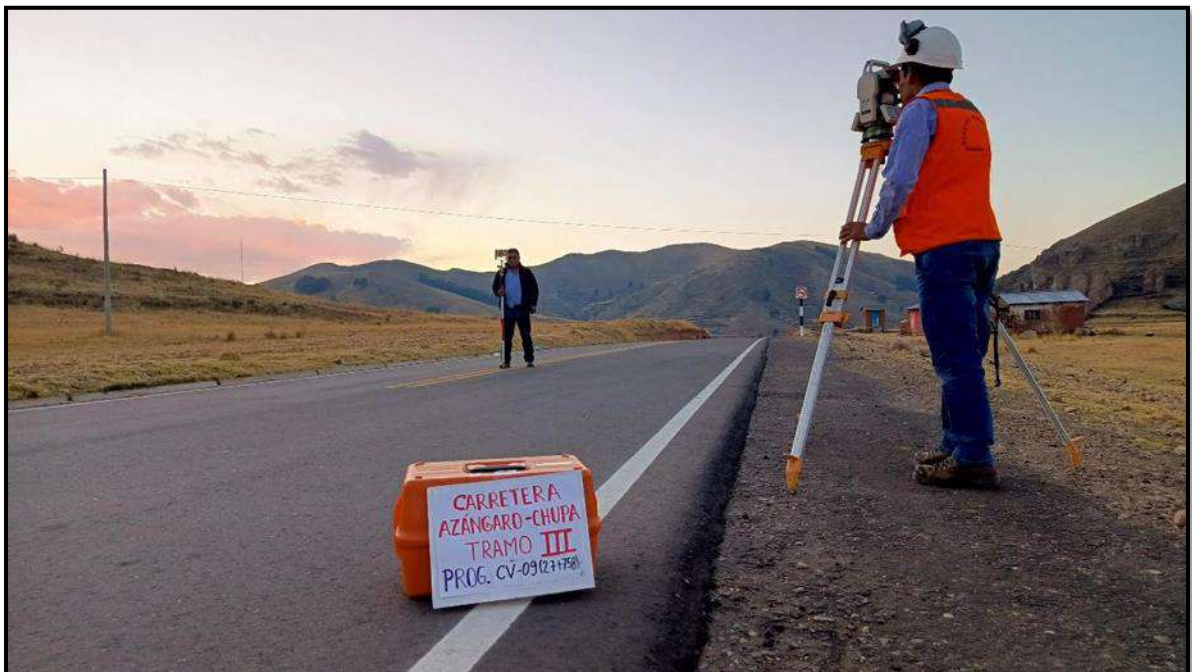
FOTOGRAFIA N° 20: EN LA IMAGEN SE MUESTRA LA OBTENCION DE LAS LONGITUDES DE LA DISTANCIA DE ADELANTAMIENTO EN CURVAS VERTICALES CON EL EQUIPO TOPOGRAFICO ESTACION TOTAL.

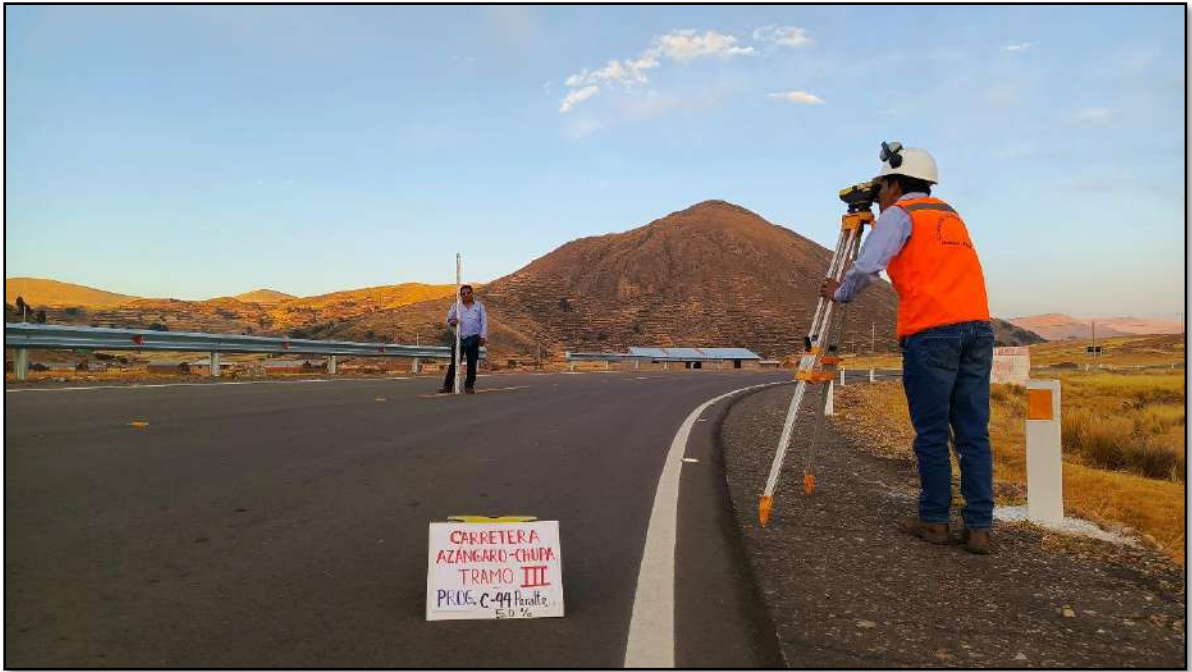
**FOTOGRAFIA N° 21:** EN LA IMAGEN SE MUESTRA LA OBTENCION DEL PERALTE EN LA PROGRESIVA 19+330. CON EL EQUIPO TOPOGRAFICO ESTACION TOTAL.
