**Evaluación de las fallas de la carpeta asfáltica mediante el método PCI en la Av.  
Circunvalación Oeste de Juliaca.**

Tesis para optar el título profesional de ingeniero civil

Bach. Dante Gregory Conza Ccopa.

Juliaca, octubre del 2016

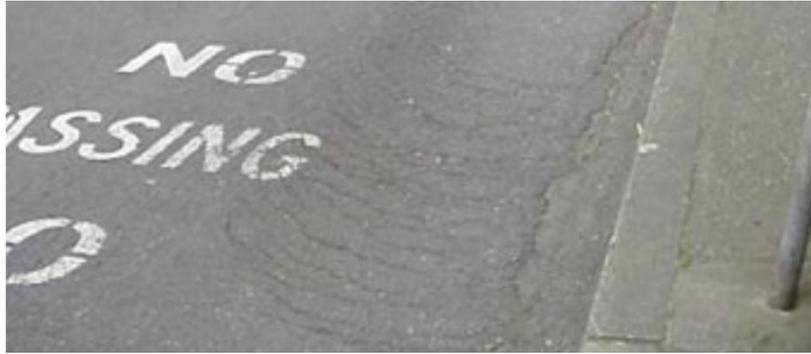
Las grietas parabólicas por deslizamiento (slippage) son grietas en forma de media luna creciente. Son producidas cuando las ruedas que frenan o giran inducen el deslizamiento o la deformación de la superficie del pavimento. Usualmente, este daño

ocurre en presencia de una mezcla asfáltica de baja resistencia, o de una liga pobre entre la superficie y la capa siguiente en la estructura de pavimento. Este daño no tiene relación alguna con procesos de inestabilidad geotécnica de la calzada. (Vásquez, 2002, p.41)

*Figura 21: Fisura parabólica o por deslizamiento (Slippage). Fuente: Corros, Maylin. Urbaez, Ernesto. Corredor, Gustavo (2009)*

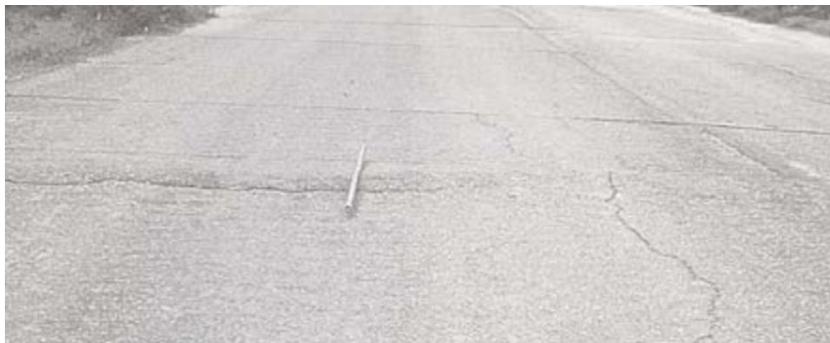
Abultamiento o levantamiento localizado en la superficie del pavimento, generalmente en la forma de una onda que distorsiona el perfil de la carretera. Causado por la expansión de los suelos de la subrasante. En muchos casos puede estar acompañado de fisuramiento de la superficie. (SIECA. 2010, p.309)

*Figura 22: Hinchamiento. Fuente: Corros, Maylin. Urbaez, Ernesto. Corredor, Gustavo (2009)*

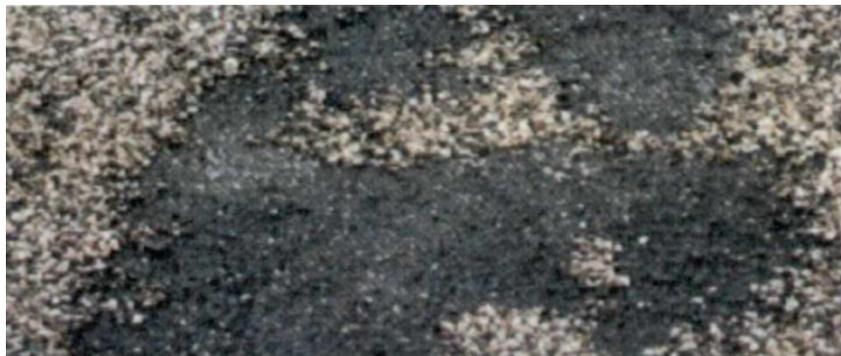
La meteorización y el desprendimiento son la pérdida de la superficie del pavimento debida a la pérdida del ligante asfáltico y de las partículas sueltas de agregado. Este daño indica que, o bien el ligante asfáltico se ha endurecido de forma apreciable, o que la mezcla presente es de pobre calidad. Además, el desprendimiento puede ser causado por ciertos tipos de tránsito, por ejemplo, vehículos de orugas. El ablandamiento de la superficie y la pérdida de los agregados debidos al derramamiento de aceites también se consideran como desprendimiento. (Vásquez, 2002, p.44)

*Figura 23: Peladura por intemperismo y desprendimiento de agregados. Fuente: Ministerio de Transportes y Comunicaciones. (2014)*

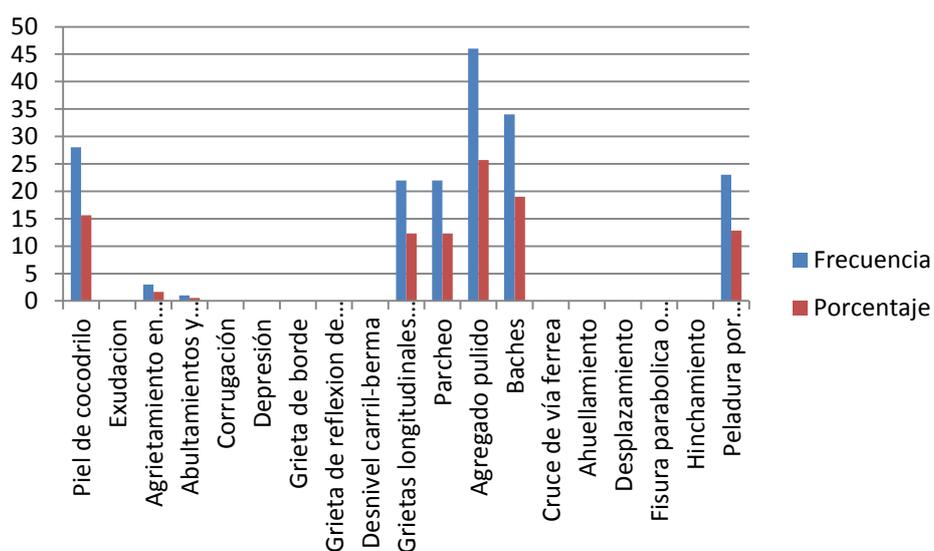
Tipo de falla	Frecuencia	Porcentaje
1	Piel de cocodrilo	28	15,6
2	Exudación	0	0,0
3	Agrietamiento en bloque	3	1,7
4	Abultamientos y hundimientos	1	0,6
5	Corrugación	0	0,0
6	Depresión	0	0,0
7	Grieta de borde	0	0,0
8	Grieta de reflexión de junta	0	0,0
9	Desnivel carril-berma	0	0,0
10	Grietas longitudinales y transversales	22	12,3
11	Parcheo	22	12,3
12	Agregado pulido	46	25,7
13	Baches	34	19,0
14	Cruce de vía férrea	0	0,0
15	Ahuellamiento	0	0,0
16	Desplazamiento	0	0,0
17	Fisura parabólica o por deslizamiento	0	0,0
18	Hinchamiento	0	0,0
19	Peladura por intemperismo y desprendimiento de agregados	23	12,8

Gráfico 1: Fallas existentes en la Av. Circunvalación Oeste. Fuente: Elaboración propia.

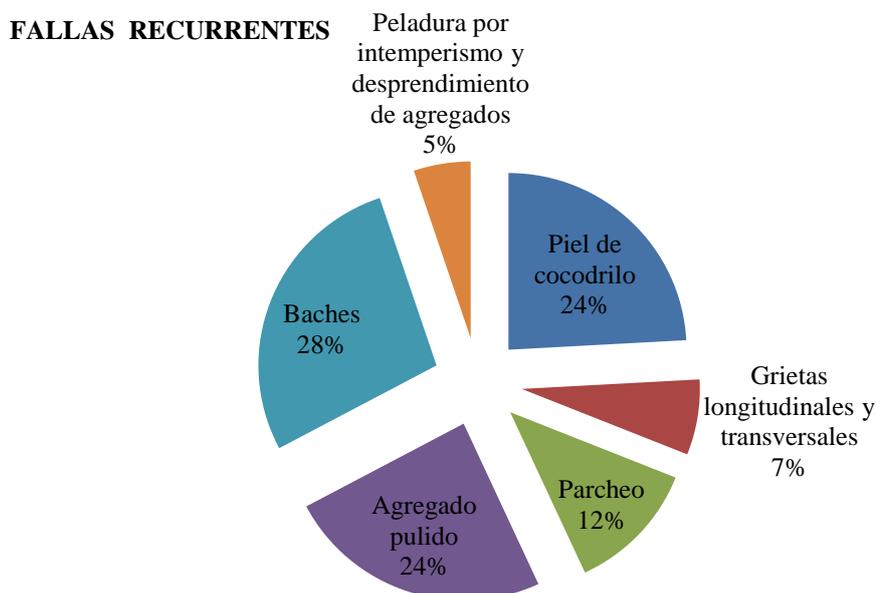
Descripción	Cantidad	Porcentaje
Piel de cocodrilo	14	24
Grietas longitudinales y transversales	4	7
Parcheo	7	12
Agregado pulido	14	24
Baches	16	28
Peladura por intemperismo y desprendimiento de agregados	3	5

Gráfico 2: Recurrencia de fallas en la Av. Circunvalación Oeste. Fuente: Elaboración propia.

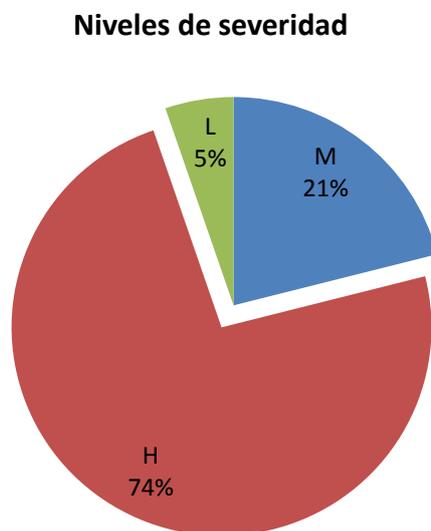
Nivel de severidad	Frecuencia	Porcentaje
<b>M</b>	4	21
<b>H</b>	14	74
<b>L</b>	1	5
<b>Total</b>	19	100

*Grafico 3: Niveles de severidad de la falla más recurrente (Baches) en la Av. Circunvalación Oeste. Fuente: Elaboración propia.*

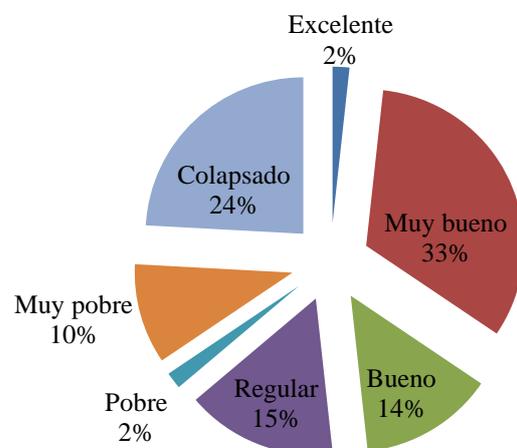
**Promedio PCI = 46**

Grafico 4: Estado en el que se encuentra la Av. Circunvalación Oeste determinado por el método PCI.

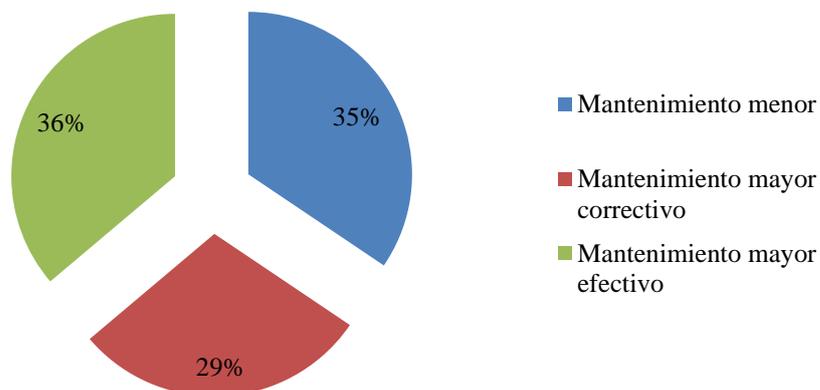
Grafico 5: Tipo de intervención según estado de unidad de muestra en la Av. Circunvalación Oeste.

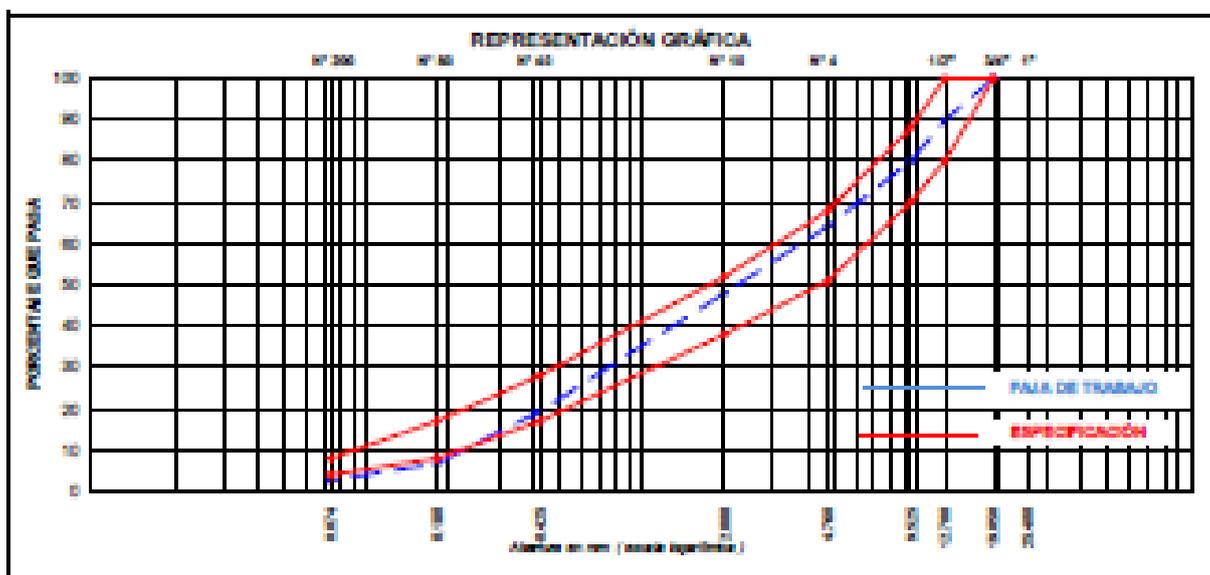
### ANÁLISIS GRANULOMÉTRICO

TAMÑO ASTM	Abertura mm	PESO retenido	PORCENTAJE			ESPECIFIC. MAC - 2	DESCRIPCIÓN DE LA MUESTRA	
			retenido	acumulado	que pasa		TAMÑO MÁXIMO	24"
1 1/2"	38.100							
1"	25.400						Peso de material sin lavar	10710 gr
3/4"	19.000				100.0	100	Peso de material lavado	10000 gr
1/2"	12.500	107.0	10.1	10.1	89.9	89 - 100	Contenido de astilla	8.54 %
3/8"	9.500	100.0	10.0	20.1	79.9	79 - 100		
N°4	4.750	107.0	10.1	20.2	80.2	81 - 100	Grava	20.20 gr
N°10	2.000	102.0	10.2	32.0	68.0	88 - 100	arena	61.80 gr
N°40	0.425	207.0	20.7	60.7	39.3	17 - 100	Fino	3.70 gr
N°60	0.250	126.0	12.6	63.2	36.8	18 - 100		
N°200	0.075	40.0	4.0	87.2	12.8	4 - 100		
< 200	-	27.0	2.7	100.0

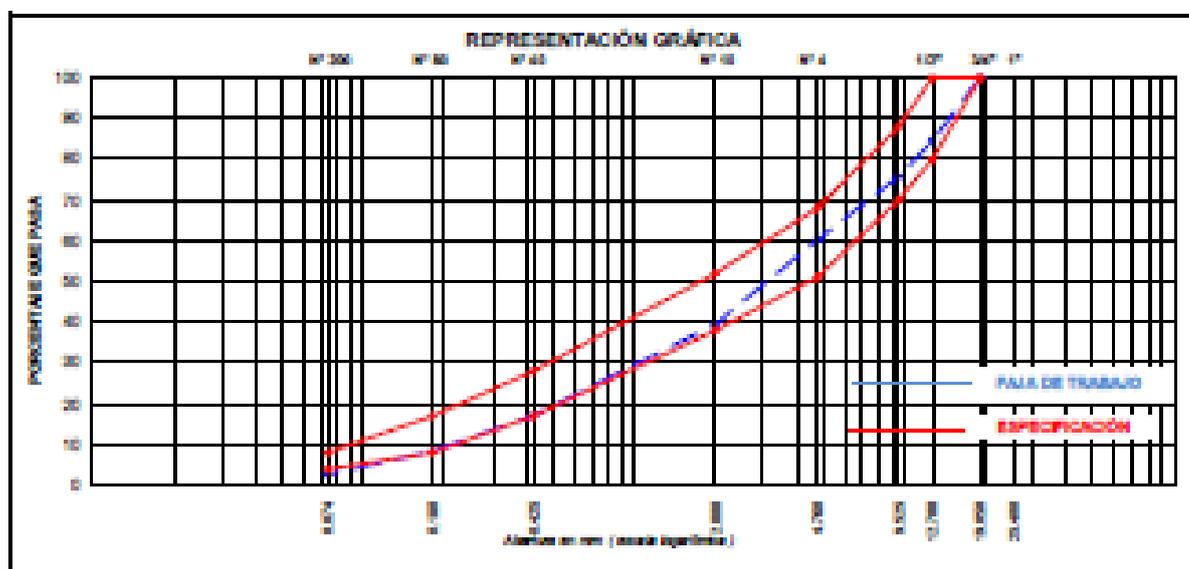
### ANÁLISIS GRANULOMÉTRICO

TAMIZ ASTM	Abertura mm	PESO gramos	PORCENTAJE			ESPECIFIC. BAC - 3	DESCRIPCIÓN DE LA MUESTRA	
			retenido	retenido	que pasa		TAMAÑO MÁXIMO	UM
1.180"	30.000							
1"	25.000						Peso de material no lavado	1089.0 gr
3/4"	19.000				100.0	100	Peso de material lavado	1189.0 gr
1/2"	12.500	103.0	8.6	8.6	91.4	80 - 100	Contenido de agua	6.35 %
3/8"	9.500	103.0	8.7	24.2	75.8	75 - 85		
Nº4	4.750	103.0	8.6	29.2	70.8	61 - 85	Grava	29.22 gr
Nº 10	2.000	244.0	20.7	60.0	39.2	30 - 50	Arena	67.43 gr
Nº 40	0.425	289.0	24.6	83.0	17.0	17 - 25	Fino	2.74 gr
Nº 60	0.250	100.7	8.5	91.7	8.3	8 - 17		
Nº 200	0.075	88.0	7.4	97.2	2.8	4 - 8		
< 200	-	33.3	2.7	100.0

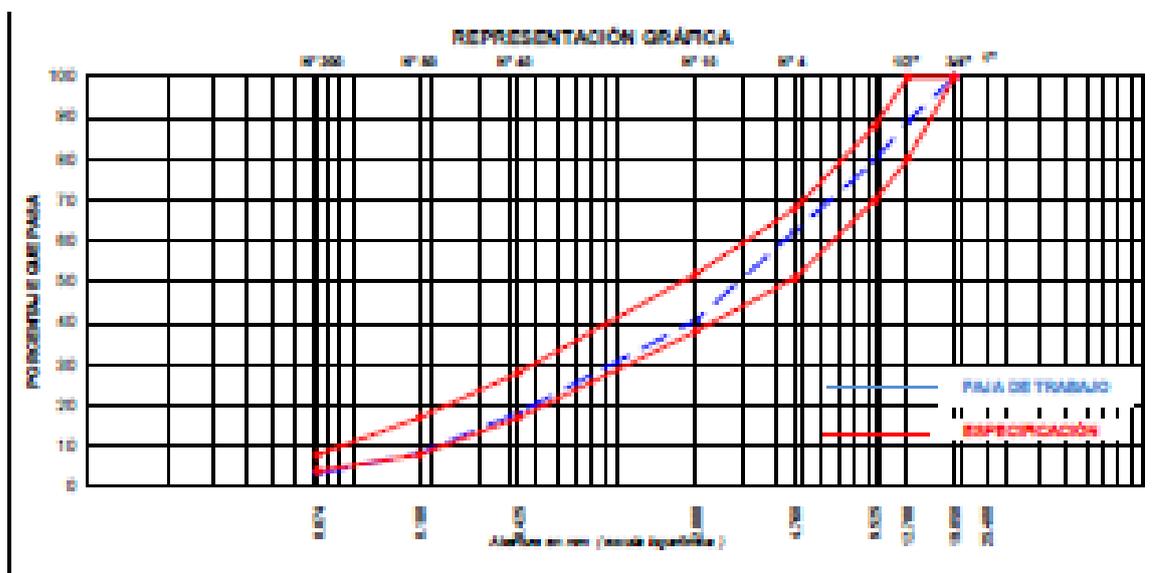
### ANÁLISIS GRANULOMÉTRICO

TAMÑO ASTM	Abertura mm	PESO retenido	PORCENTAJE			ESPECIFIC. MAC - 2	DESCRIPCIÓN DE LA MUESTRA	
			retenido	acumulado	que pasa		TAMAÑO MÁXIMO	24"
1 1/2"	38.100							
1"	25.400						Peso de material sin lavar	1475.0 gr
3/4"	19.000				100.0	100	Peso de material lavado	1285.0 gr
1/2"	12.500	149.0	11.6	10.0	89.2	89 - 100	Contenido de pedrea	6.12 %
3/8"	9.500	122.0	9.6	20.4	79.8	79 - 89		
Nº 4	4.750	226.0	17.6	37.9	62.3	61 - 89	Grava	27.48 gr
Nº 10	2.000	301.0	23.8	61.7	46.7	38 - 61	Areña	69.12 gr
Nº 40	0.425	312.0	24.9	81.8	18.1	17 - 38	Fino	3.41 gr
Nº 60	0.250	326.0	25.8	89.7	9.2	8 - 17		
Nº 200	0.075	332.0	26.2	99.0	3.4	4 - 8		
- 200	-	332.0	26.2	100.0

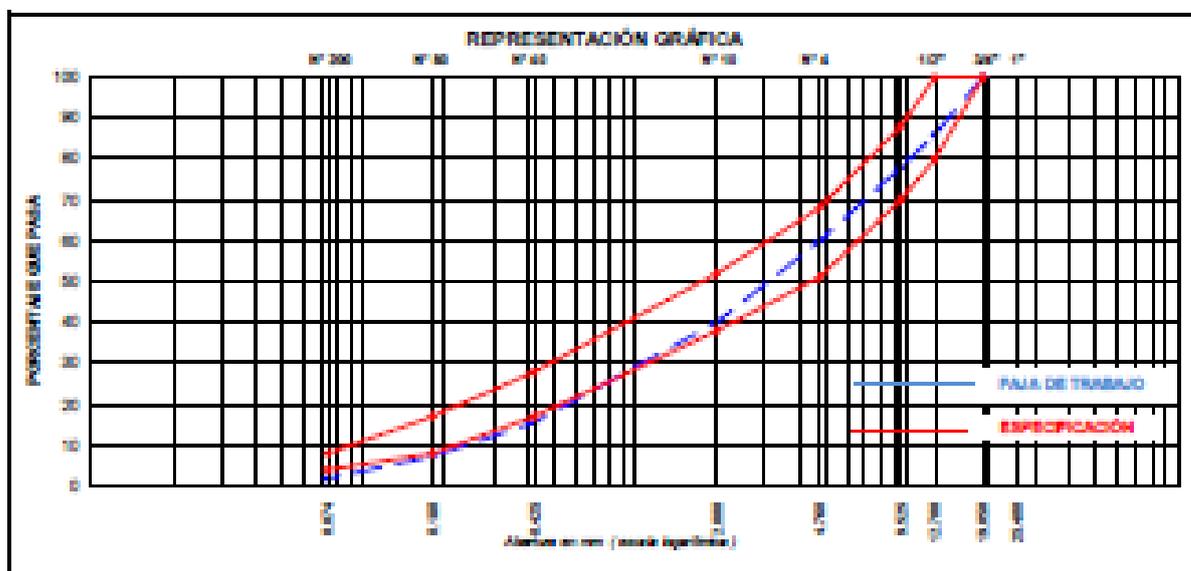
#### ANÁLISIS GRANULOMÉTRICO

TAMIZ MESH	Abertura mm	PESO retenido	PORCENTAJE			ESPECIFIC. MAC - 2	DESCRIPCIÓN DE LA MUESTRA	
			retenido	acumulado	que pasa		TAMAÑO MÁXIMO	UN*
110"	28.000							
1"	25.000						Peso de material que lava	1480.0 gr
24"	24.000				100.0	100	Peso de material lavado	1390.0 gr
10"	25.000	196.0	14.0	14.0	80.0	80 - 100	Contenido de asfalto	0.00 %
30"	0.850	111.0	8.0	22.0	78.0	75 - 80		
475	4.750	352.0	26.3	48.3	53.0	51 - 60	Grava	49.16 gr
N° 10	2.000	375.0	28.3	66.6	48.1	30 - 50	arena	67.29 gr
N° 40	0.425	241.0	18.0	84.6	15.0	17 - 20	Fino	1.87 gr
N° 60	0.250	115.0	8.2	92.8	7.2	0 - 17		
N° 200	0.075	75.0	5.4	98.1	1.9	0 - 0		
< 200	-	26.0	1.9	100.0

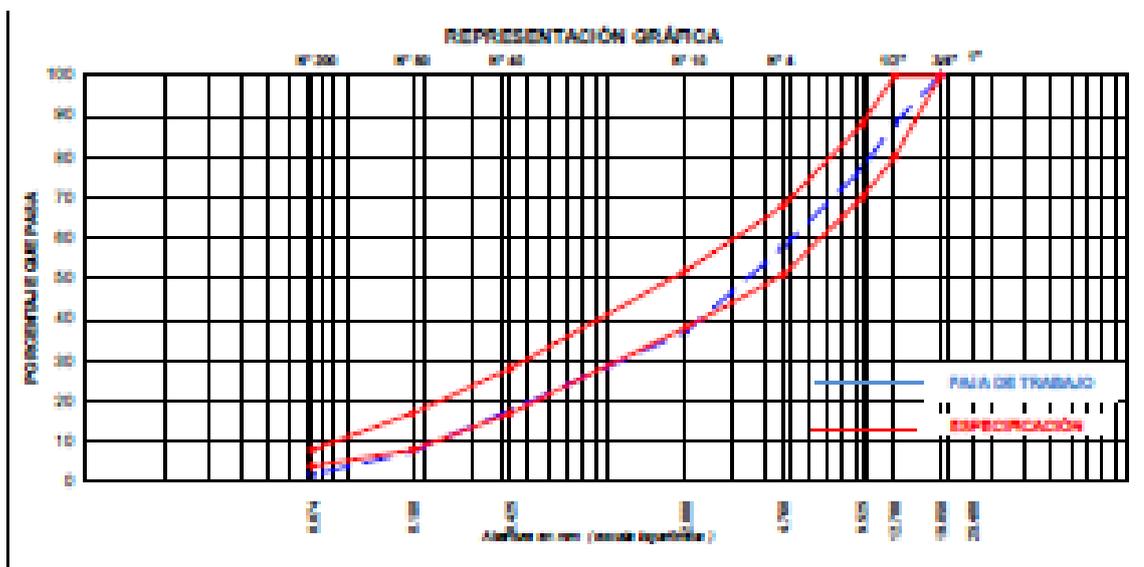
#### ANALISIS GRANULOMETRICO

TAMIZ ASTM	Abertura mm	PESO retenido	PORCENTAJE		ESPECIFIC. NAC - 2	DESIGNACION DE LA MUESTRA	
			retenido	acumulada		TAMIZO MÁXIMO	34"
1 1/2"	38.100						
1"	25.400						Peso de material sin lavar 1106.0 gr
3/4"	19.000				100.0	100	Peso de material lavado 1111.0 gr
1/2"	12.500	138.0	11.7	11.7	88.0	80 - 100	Contenido de asfalto 6.64 %
3/8"	9.500	128.0	11.2	22.9	77.0	70 - 80	
Nº 4	4.750	212.0	18.2	41.1	67.0	51 - 60	Grava 43.12 gr
Nº 10	2.000	232.0	20.0	61.1	37.0	30 - 40	Arena 54.08 gr
Nº 40	0.425	258.0	22.4	83.5	17.0	17 - 20	Fino 1.88 gr
Nº 60	0.250	111.0	9.9	93.5	7.0	6 - 17	
Nº 200	0.075	88.0	8.0	98.5	1.0	1 - 6	
< 200	-	29.0	2.6	100.0

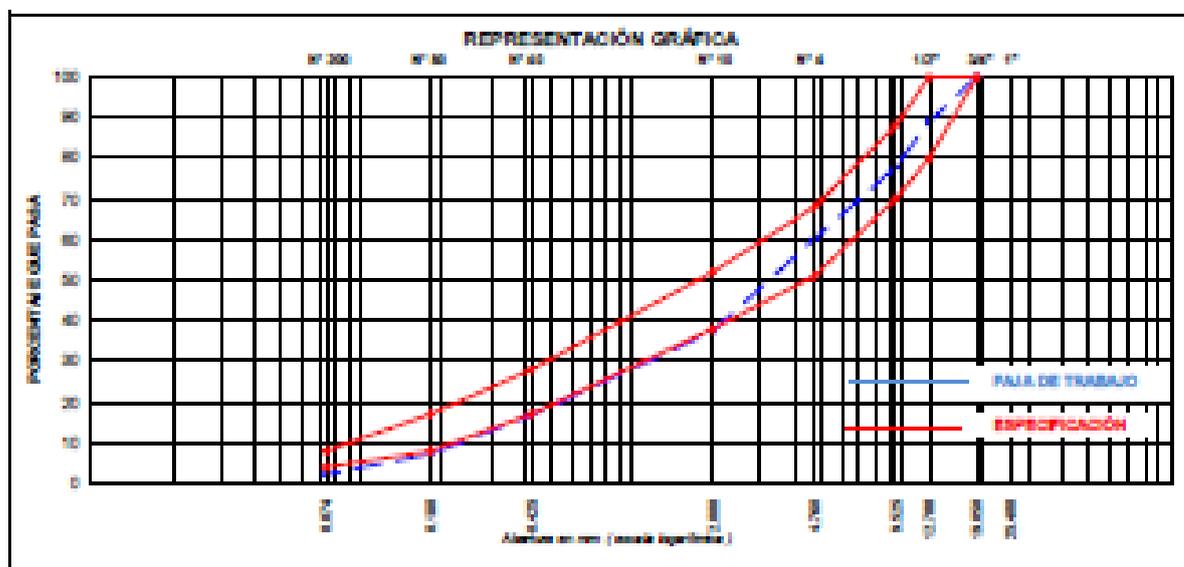
### ANÁLISIS GRANULOMÉTRICO

TAMIZ ASTM	Abertura mm	PESO retenido	PORCENTAJE			ESPECIFIC. NAC - 2	DESCRIPCIÓN DE LA MUESTRA	
			retenido	acumulado	que pasa		TAMAÑO MÁXIMO	34"
1.18"	30.100							
1"	25.400						Peso de material en seco	1048.0 gr
34"	19.000				100.0	100	Peso de material lavado	1198.0 gr
10"	12.700	128.0	11.0	11.0	89.0	80 - 100	Contenido de arena	6.97 %
30"	8.000	198.0	17.0	28.0	77.0	70 - 80		
874	4.750	306.0	27.0	38.0	69.0	51 - 60	Grava	38.79 gr
N° 10	2.000	386.0	32.0	62.0	37.4	30 - 40	Arena	67.98 gr
N° 40	0.420	381.0	39.7	82.0	18.7	17 - 20	Fino	2.24 gr
N° 60	0.250	111.0	9.0	82.0	7.0	8 - 17		
N° 200	0.075	88.0	8.0	87.0	2.0	4 - 8		
< 200	-	26.1	2.2	100.0

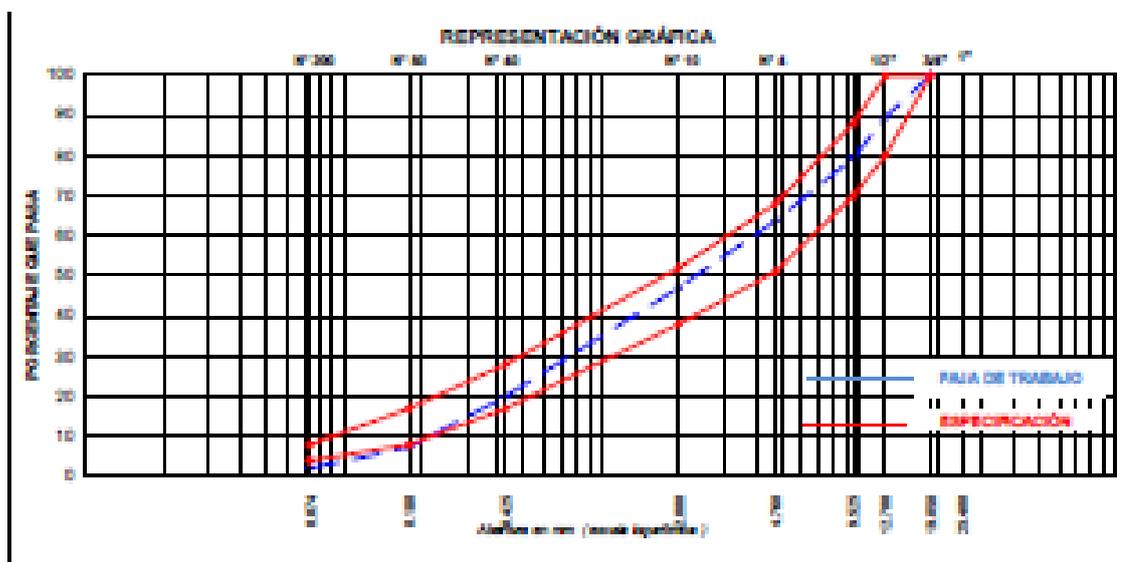
#### ANÁLISIS GRANULOMÉTRICO

TAMIZ ARTM	Abertura mm	PESO retenido	PORCENTAJE			ESPECIFIC. IMAC - 2	DESCRIPCIÓN DE LA MUESTRA	
			retenido	acumulada	que pasa		TAMIZO MÁXIMO	24"
1 10"	25.400							
1"	25.400						Peso de material seco lavada	1000.0 gr
24"	609.600				100.0	100	Peso de material lavado	1000.0 gr
10"	25.400	111.0	10.8	10.8	89.2	80 - 100	Contenido de arena	8.19 %
30"	762.000	100.0	10.0	20.7	79.3	70 - 80		
N° 4	4.750	100.0	10.0	26.2	73.8	50 - 60	Grava	24.20 gr
N° 10	2.000	177.0	18.7	44.9	55.1	30 - 40	Arma	61.70 gr
N° 40	0.425	207.0	27.1	62.0	38.0	10 - 20	Fines	2.00 gr
N° 60	0.250	100.0	10.0	62.0	38.0	5 - 10		
N° 200	0.075	50.0	5.0	67.0	33.0	4 - 5		
< 200	-	20.0	2.0	100.0

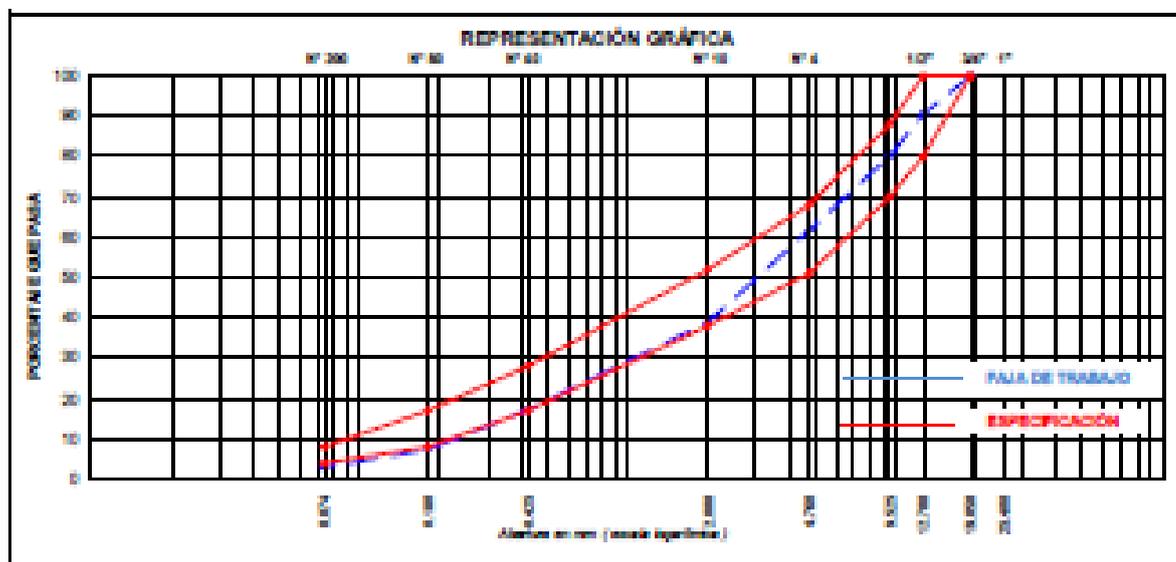
#### ANÁLISIS GRANULOMÉTRICO

TAMIZ ASTM	Abertura mm	PESO retenido	PORCENTAJE			ESPECIFIC. WAC - 2	DESCRIPCIÓN DE LA MUESTRA	
			retenido	acumulado	que pasa		TAMIZO MÁXIMO	SP*
1 10"	25.400							
1"	25.400						Peso de material sin lavar	1000.0 gr
3/4"	19.054				99.0	100	Peso de material lavado	999.0 gr
10"	12.700	0.0	0.0	0.0	99.4	80 - 100	Contenido de astilla	0.25 %
30"	7.620	100.0	10.2	10.2	89.1	70 - 80		
Nº4	4.750	100.0	18.4	28.2	81.2	60 - 70	Grava	20.25 gr
Nº10	2.000	222.0	22.7	51.0	77.2	50 - 60	arena	60.73 gr
Nº40	0.425	222.0	21.8	82.8	17.2	10 - 20	Fina	2.04 gr
Nº80	0.180	100.0	9.0	93.8	7.4	0 - 10		
Nº200	0.075	45.0	4.4	97.1	2.9	0 - 5		
< 200	-	20.0	2.0	100.0

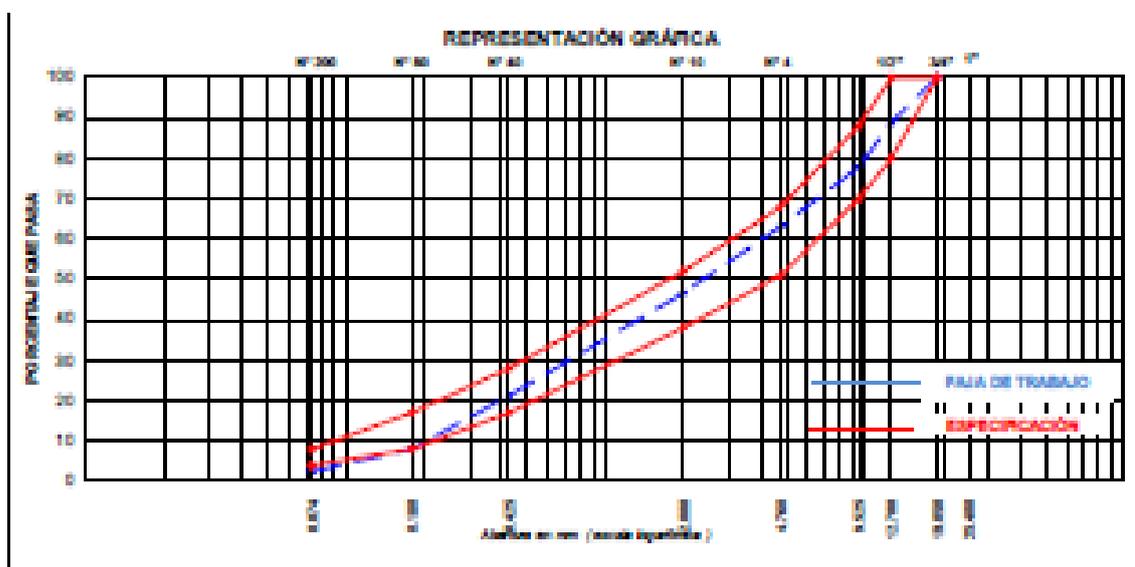
#### ANÁLISIS GRANULOMÉTRICO

TAM. (mm)	Módulo (mm)	PESO (gramos)	PORCENTAJE			ESPECIFIC. (g/cm <sup>3</sup> )	DESCRIPCIÓN DE LA MUESTRA	
			retenido	acumulado	que pasa		TAMAÑO MÁXIMO	34"
1.18"	30.160							
1"	25.400						Peso de material sin lavar	1185.8 gr
3/4"	19.050				100.0	100	Peso de material lavado	1085.8 gr
1/2"	12.700	120.0	11.2	11.2	88.8	88 - 100	Contenido de astilla	6.03 %
3/8"	9.525	120.0	11.0	22.2	77.8	78 - 88		
Nº 4	4.750	180.0	14.7	36.9	65.1	61 - 88	Grava	38.28 gr
Nº 10	2.000	180.0	15.2	52.1	47.9	38 - 61	arena	65.84 gr
Nº 20	0.850	277.0	23.4	75.5	24.5	17 - 38	Fino	2.68 gr
Nº 40	0.425	144.0	12.2	87.7	8.8	0 - 17		
Nº 200	0.075	80.0	6.8	94.5	2.2	0 - 0		
< 200	-	27.0	2.3	100.0
