Análisis del comportamiento en la subrasante de un pavimento flexible convencional, red vial San Juan del Oro – Quispicanchis, Puno

Tesis para obtener el Título Profesional de Ingeniero civil

Juliaca, noviembre de 2022

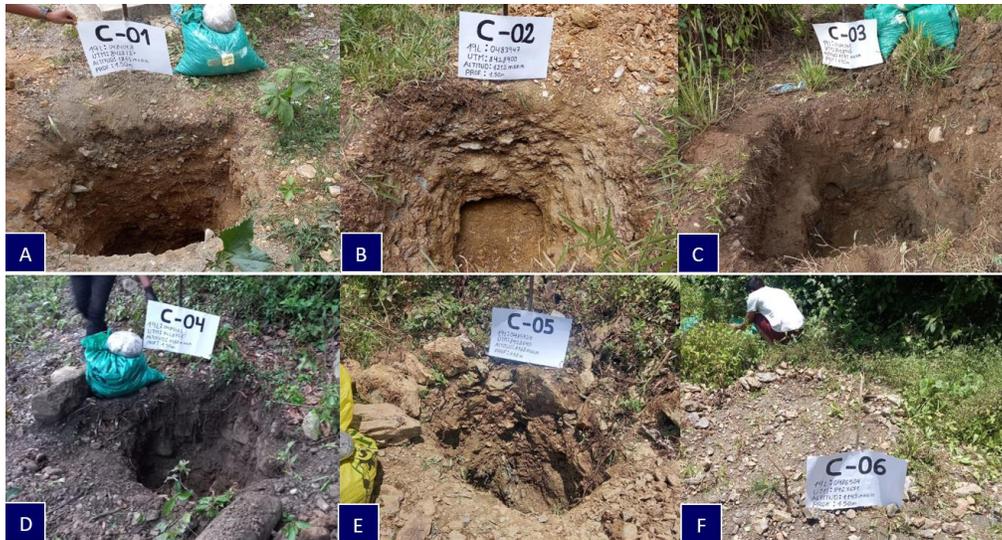
Figura 3. Tramo de estudio San Juan del Oro – Quispicanchis

Segunda fase: en esta etapa se realizó la apertura de calicatas de forma manual con herramientas convencionales. Las calicatas presentaron las siguientes características: 1.5m x 1.5m de ancho y una profundidad de 1.50m realizados a un lado de la vía sin interferir el tránsito regular de la zona, tal como se muestra en la Figura 3.

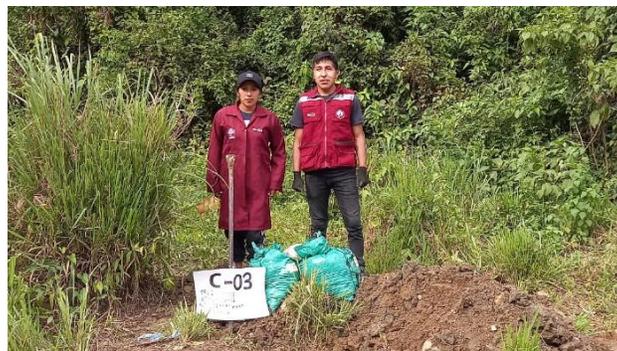
Figura 4. Tramo de estudio San Juan del Oro – Quispicanchis.

Tercera fase: Para la extracción de las muestras alteradas se realizaron de acuerdo a la norma NTP 339.089 / MTC E 105. Este procedimiento consiste en colocar la muestra encima de una superficie plana, la misma que debe de estar limpia y horizontal, con el fin de no perder muestra, al homogenizar se seleccionó el material para trasladarlo al laboratorio.

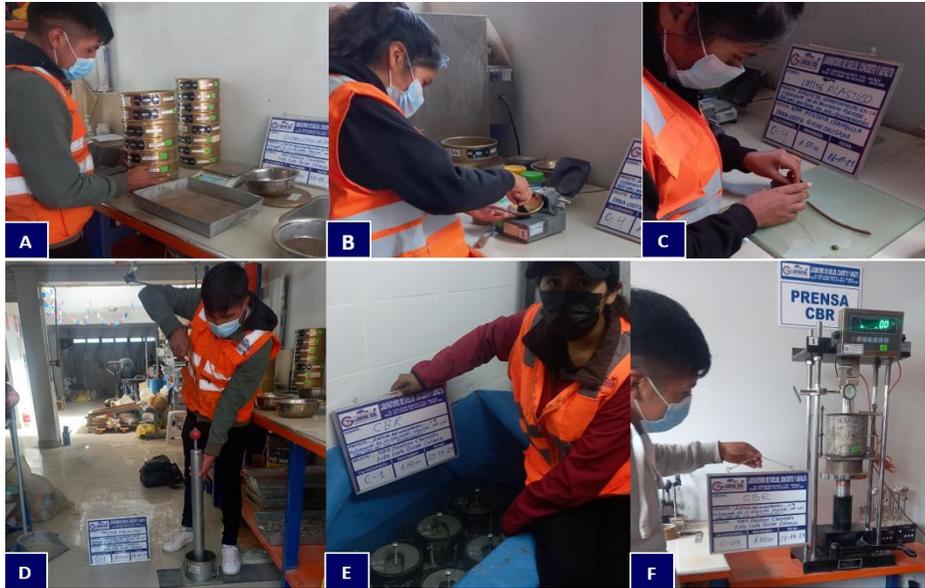
Figura 5. Tramo de estudio San Juan del Oro – Quispicanchis

Nota. A: ensayo de granulometría; B: Límite líquido; C: Límite plástico; D: Proctor modificado;
E: Inmersión de los especímenes y F: ensayo de CBR

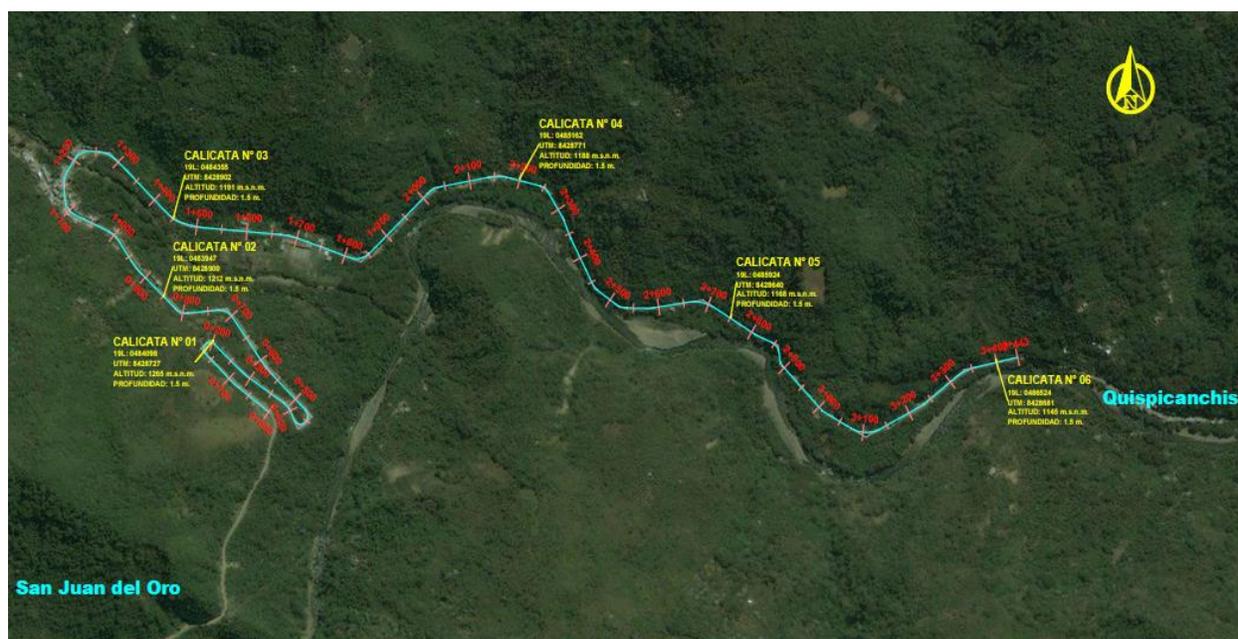
Figura 6. Tramo de estudio San Juan del Oro – Quispicanchis

Se presentan los resultados después de un proceso de pre-experimentación en laboratorio del material extraída a nivel de subrasante del pavimento flexible en la vía de estudio para el tramo San Juan del Oro – Quispicanchis, donde se analizó los factores que afectan en la estructura de la vía debido a que se detectaron fisuras con pronóstico de fallas a nivel de la subrasante, para ello se analizaron las propiedades físicas y mecánicas, además se ha propuesto un nuevo diseño de la vía con la finalidad de reconstrucción y mejora, con la cual se compararon las dimensiones de la estructura de pavimento existente con la propuesta de un nuevo pavimento conforme al estudio de tráfico vehicular y los diferentes ensayos realizados en laboratorio considerados para su posterior diseño. A continuación, se muestra el tramo de estudio con sus progresivas respectivas ubicando cada pozo exploratorio.

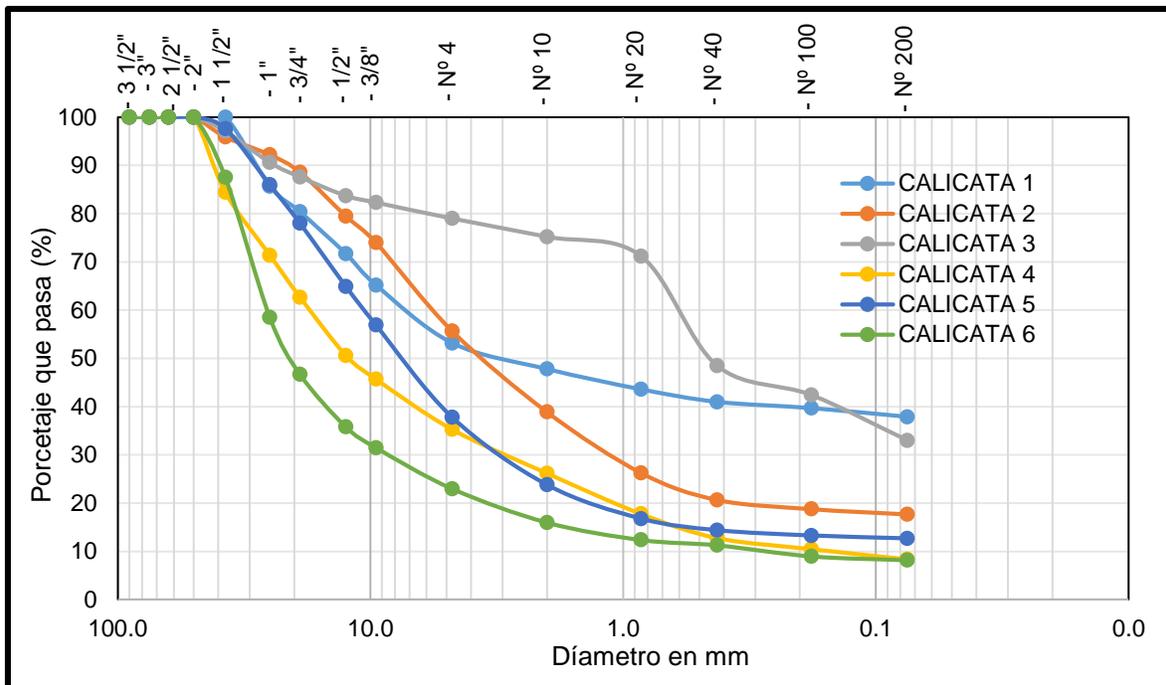
Figura 8. Resumen de curva granulométrica de cada calicata

En la Figura 8 mostramos las diferentes curvas granulométricas obtenidas por cada calicata indicándonos la distribución de las partículas de suelo en la sub rasante, así como el tamaño máximo nominal de la partícula y el tipo de suelo encontrado a lo largo del tramo San Juan del Oro - Quispicanchis. La calicata 01 posee un suelo grava arcillosa con arena, la calicata 02 un suelo grava arcillosa con arena, la calicata 03 un suelo arena arcilla-limosa con grava, la calicata 04 un suelo grava mal graduada con arcilla y arena, la calicata 05 un suelo grava arcillosa con arena y por último la calicata 06 un suelo de tipo grava mal graduada con arcilla.

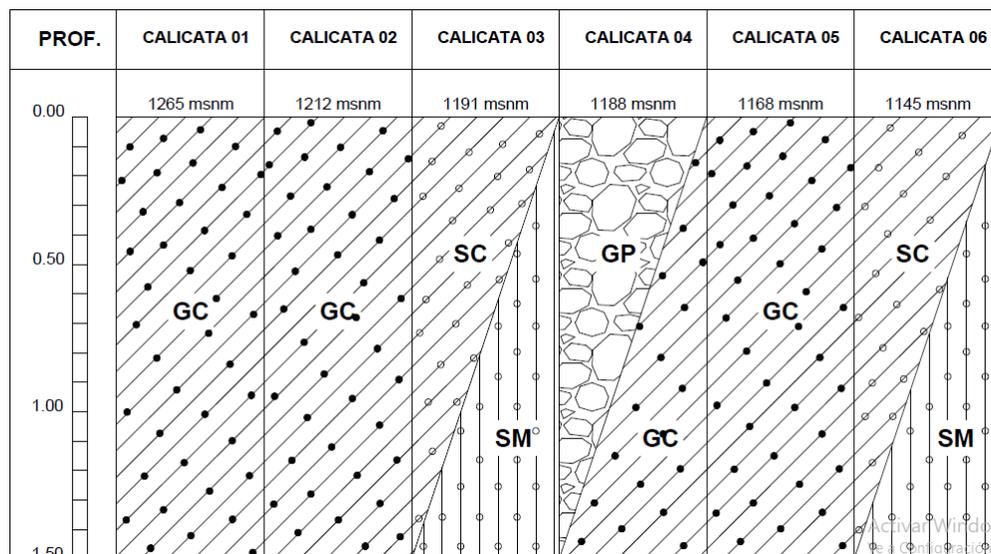
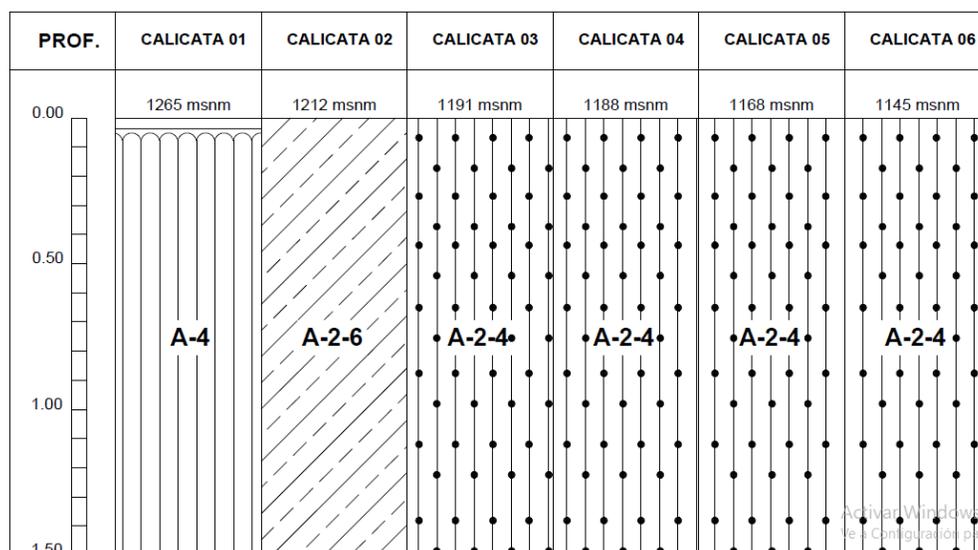
En la Figura 9 y 10 se representó los perfiles estratigráficos de la clasificación de suelos en la subrasante, por SUCS en las calicatas 1, 2 y 5 se encontró suelos de grava arcillosa, mezcla de grava-arena-arcilla; en las calicatas 3 y 6 se encontró suelos combinados de arena arcillosa, mezcla de arena-arcillosa y con plasticidad muy bajo; en la calicata 4 se encontró suelos de grava mal granulada, mezcla de arena-grava con poco o nada de material fino y combinado con suelos de grava arcillosa, mezcla de grava-arena-arcilla. Por último, la clasificación por AASHTO en la calicata 1 se encontró un suelo limoso de característica pobre; en la calicata 2 se encontró suelos de grava y arena arcillosa o limosa de característica excelente a buena; y en las calicatas 4,5 y 6 se encontró suelos de grava y arena arcillosa o limosa de característica excelente a buena. En relación con las fallas del pavimento son los suelos de gravas arcillosas cerca de las calicatas 1, 2 y 5, además el deterioro sobre la carpeta asfáltica son suelos de arenas-gravas-arcillosas detectadas cerca de las calicatas 3, 4 y 6.

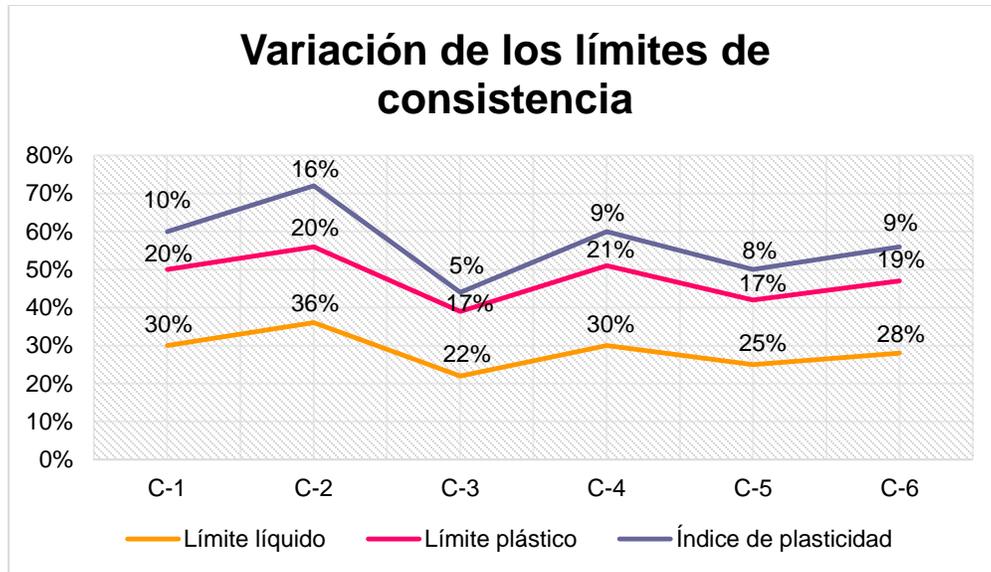
Figura 11. Variación de los límites de consistencia

En la Tabla 1 se mostraron los resultados obtenidos al realizar el ensayo de límites de consistencia para cada muestra extraída de 6 calicatas. La Figura 11 muestra la variación de los datos de límite líquido, límite plástico e índice de plasticidad, según el manual de carreteras (MTC, 2014) elaborado por el Ministerio de Transportes y Comunicaciones nos presenta cuatro niveles de plasticidad entre “alta”, “media”, “baja” y “no plástico”. La calicata 01 presenta una plasticidad del 10% considerado según norma un suelo con una plasticidad media, la cual pertenece a suelos arcillosos, la calicata 02 presenta una plasticidad del 16% considerado según norma una plasticidad media, la calicata 03 presenta una plasticidad del 5% considerado una plasticidad baja según norma con un tipo de suelo poco arcilloso, la calicata 04 presenta una plasticidad media del 9%, la calicata 05 presenta una plasticidad media del 8% y por último la calicata 06 presenta una plasticidad también media del 9%. La plasticidad en el tramo evaluado oscila entre 5% a 16%, en resumen, un promedio de 9.5%, la cual estaría con una plasticidad media, considerable para una sub rasante.

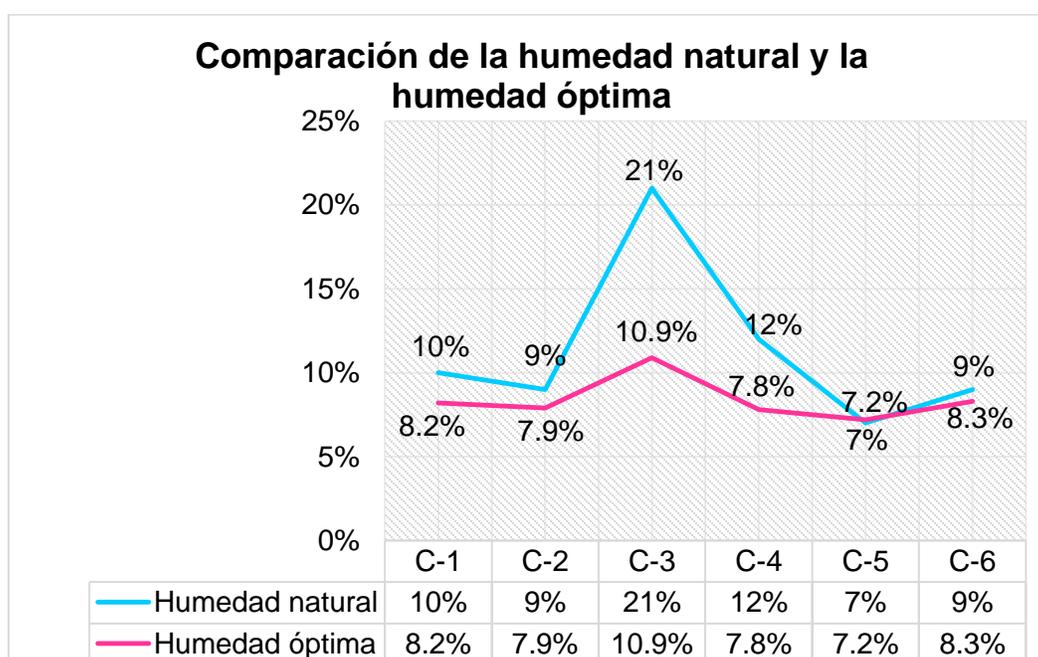
Figura 12. Resumen del CBR en una sub rasante por cada calicata.

La Figura 12 muestra un gráfico de líneas en el que se realizó una comparación entre la humedad natural obtenida de cada calicata y la humedad óptima obtenida del ensayo de Proctor modificado, según el manual de carreteras (MTC 2014) nos menciona que sí en caso el contenido de agua natural nos da un valor inferior o igual a la óptima humedad es necesario preparar una compactación normal agregando la cantidad necesaria de agua, pero si el contenido de agua natural nos resulta superior a la óptima humedad es necesario incrementar la energía de compactación, airar el suelo o cambiar el material saturado existente. En nuestros resultados obtuvimos una humedad natural superior a una humedad óptima especialmente en la calicata 03 donde la variación es cercana al 50% respecto a la humedad óptima, con esto indicamos que la

muestra natural presenta un alto contenido de agua no adecuada para su funcionamiento como subrasante, Asimismo mencionamos que al momento de realizar la extracción de muestras en cada calicata se tuvo un nivel freático elevado en la calicata 3 por lo que estaríamos afirmando los resultados obtenidos en laboratorio.

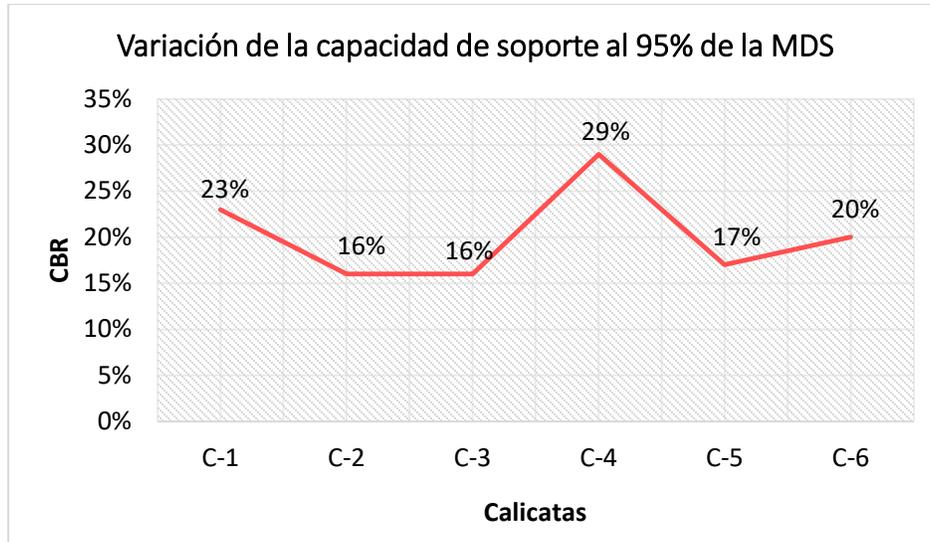
Figura 13. Resumen del CBR en una sub rasante por cada calicata

La Figura 13 nos muestra los resultados obtenidos de CBR al 95% de la MDS por cada calicata a nivel de Sub rasante, para la primera calicata tenemos un CBR del 23%, la cual está según norma en una categoría de S4: Sub rasante muy buena, la calicata 02 presenta un CBR de 16% considerado en la categoría de S3: Sub rasante buena, la calicata 03 presentó un CBR también del 16%, la calicata 04 presentó un CBR del 29%, la cual está considerado en una categoría de S4: Sub rasante muy buena, la calicata 05 presentó un CBR de 17% considerado en la categoría S3: Sub rasante buena y finalmente la calicata 06 presentó un CBR del 20% considerado en una categoría S3: Sub rasante buena. Cada una de las calicatas presentan CBR entre buena y muy buena según los parámetros del manual, con esto se afirma que el suelo en la sub rasante del tramo estudiado presentan una capacidad de soporte adecuados, en la cual una estructura de pavimento flexible puede asentarse con normalidad.

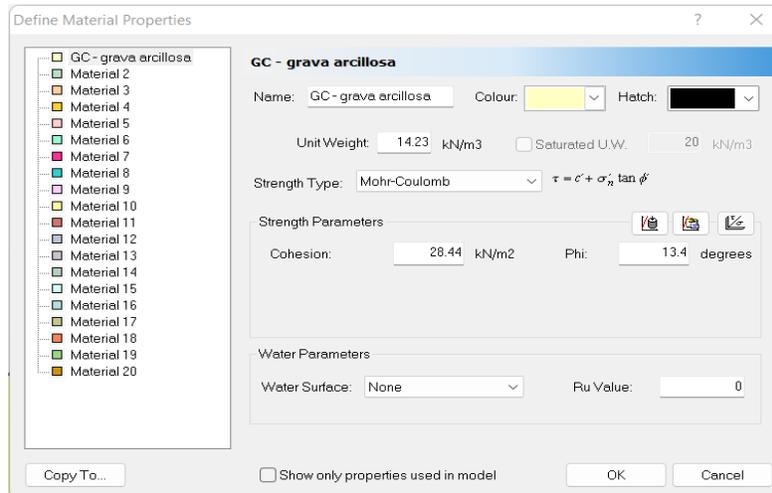
Figura 16. Datos del laboratorio colocado en el programa

En la Figura 16 se muestran las propiedades del material colocados conforme a los resultados de laboratorio en el software para determinar el factor de seguridad del talud mediante Mohr-Coulumb, la cual se muestra en la Figura 17, donde nos resulta un FS=1.388, conforme al

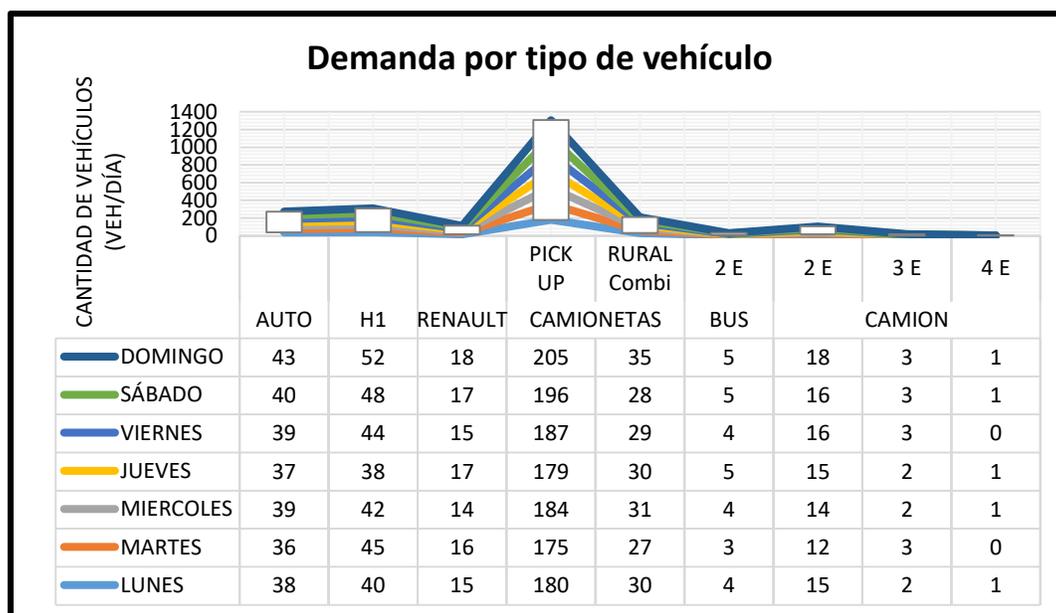
Figura 18. Análisis por tipo de tráfico vehicular

La Figura 18 muestra el análisis del tráfico vehicular, en el tramo de estudio de San Juan del Oro a Quispicanchis se pudo clasificar los tipos de vehículos que circulan y la demanda por día. La máxima demanda de los vehículos que circulan es el PICK UP clasificada como vehículo liviano y la menor demanda de vehículos es en el camión de cuatro ejes 4E se clasifica como vehículos pesados.

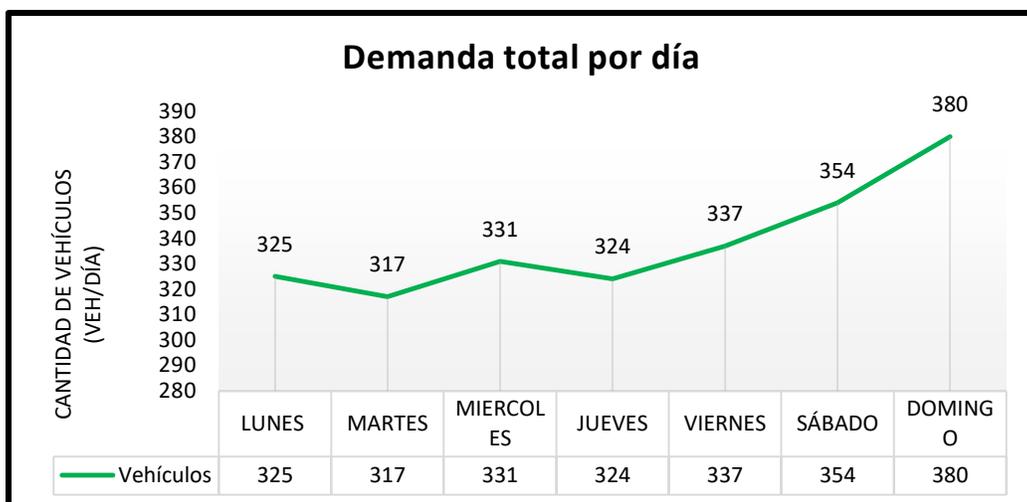
Figura 19. Análisis de tráfico vehicular por día

La Figura 19 muestra el análisis del tráfico vehicular total por día, donde se explica que la mayor demanda vehicular total ocurre los días domingo compuesta por los vehículos ligeros y pesados.

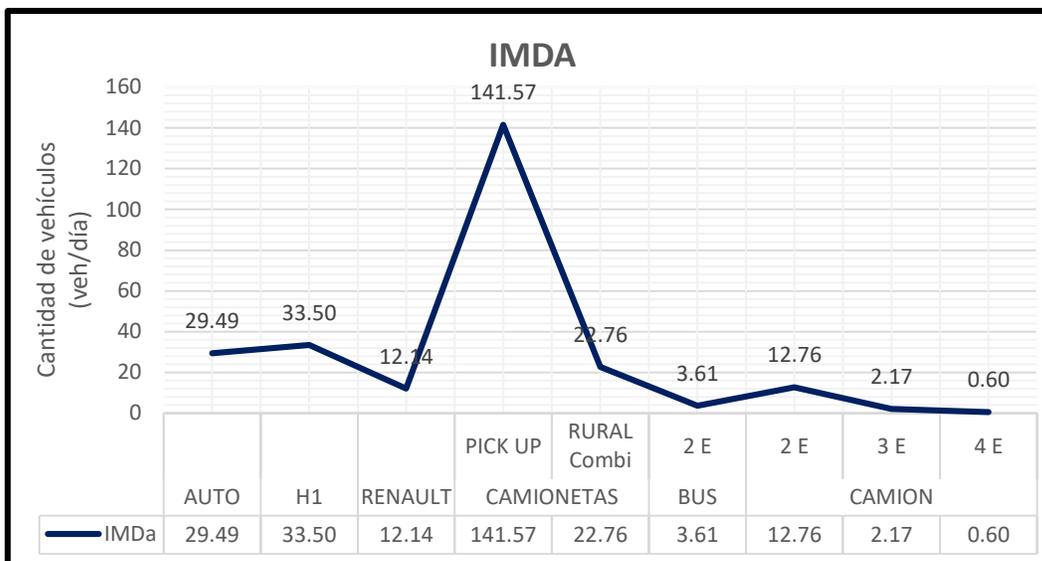
Figura 20. Análisis del IMDA de vehículos en San Juan del Oro – Quispicanchis

La Figura 20 indica el análisis del índice medio diario anual IMDA representa por los tipos de vehículos que se circulan en dicha vía, según el análisis existe mayor demanda en los vehículos livianos, donde se registró Autos, H1, Renault, PICK UP y Combi rural, los vehículos PICK UP presento un índice mucho mayor que los demás vehículos se debe por su desempeño en la vía y uso, por otra parte, están los vehículos pesados y se registró buses de dos ejes, camiones de dos, tres y cuatro ejes los cuales presentaron un bajo índice ya que su escases se deben a la accidentabilidad de la vía y dificulta la transitabilidad de estos vehículos.
