**Informe del Mejoramiento y Ampliación del servicio educativo
en la I.E.I N°30637 Andrés Avelino Cáceres Dorregaray en la
ciudad de Pangoa, distrito de Pangoa – Satipo – Junín**

Trabajo de Suficiencia Profesional para obtener el Título Profesional de
Ingeniero Civil

Bach. Ing. Olapf Alviery Aldunate Bonifacio

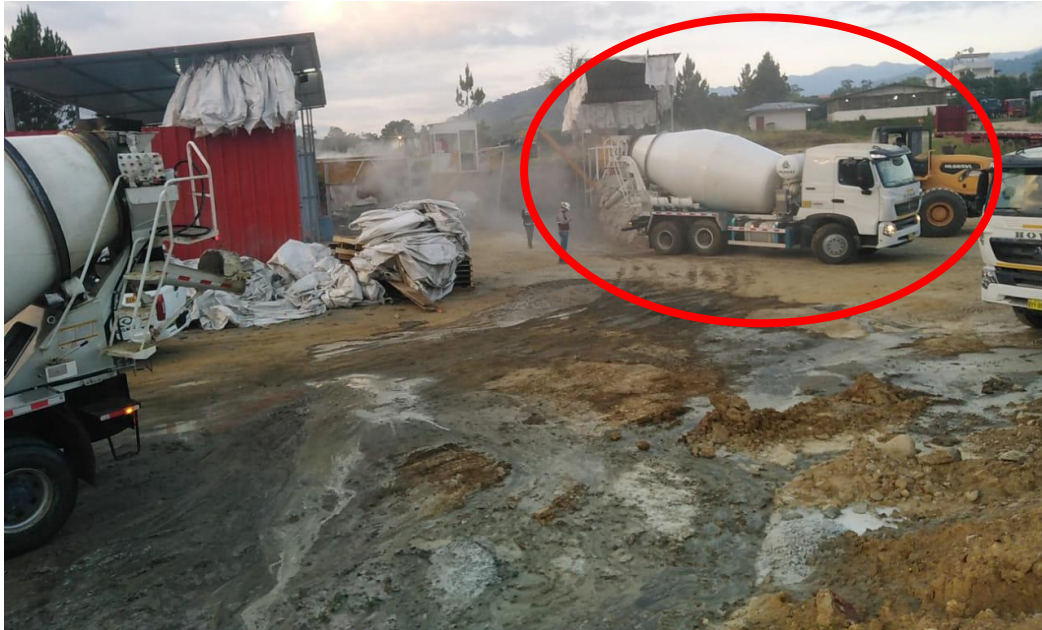
Figura 96: Se aprecia la maniobra imprudente del operador del cargador frontal.

1. Realizar una evaluación de las habilidades de los operadores de maquinaria pesada, a fin de garantizar el buen manejo de la maquinaria y el rendimiento en los trabajos a ejecutarse durante la preparación de concreto.

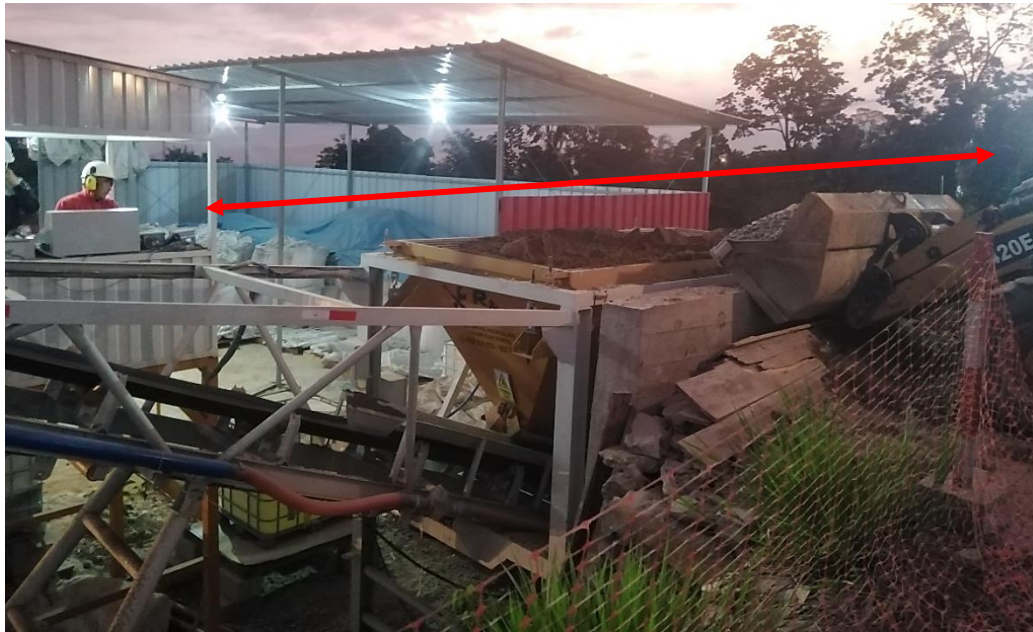
Figura 97: Operador dando indicaciones al operador encargado de los áridos.

2. Implementar paletas para que el especialista (dosificador de concreto) pueda indicar o dar órdenes al personal y al operador del cargador frontal (abastece de piedra chancada, arena gruesa y cemento) y al personal que se encarga de agregar el aditivo. Actualmente la planta no cuenta con lo mencionado y podría no estarse dosificando adecuadamente los tipos de concreto que produce; puesto que también se tienen mixers de capacidades diferentes de carga.

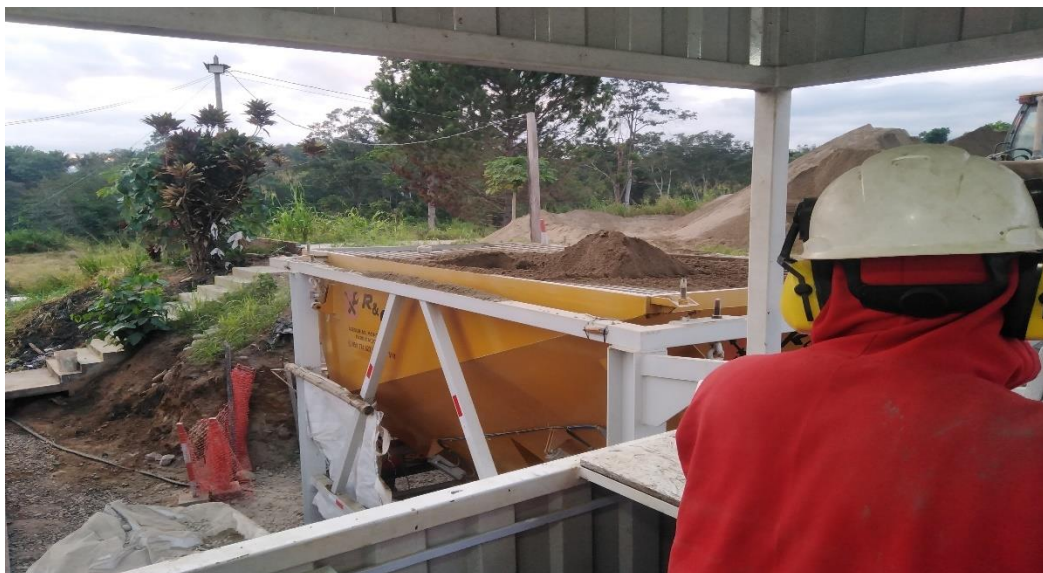
3. Mejorar el proceso de aplicación de aditivo. Para la mejora del proceso se debe considerar la manipulación adecuada de este, así como tener separado en recipientes las cantidades de aditivo a aplicar a cada tipo de mixer.
4. Mejorar las condiciones del espacio donde se realiza la dosificación. El personal se encuentra expuesto al polvo que emite el proceso de colocación de los áridos y el cemento.

Figura 98: Torre de control de la planta de concreto.

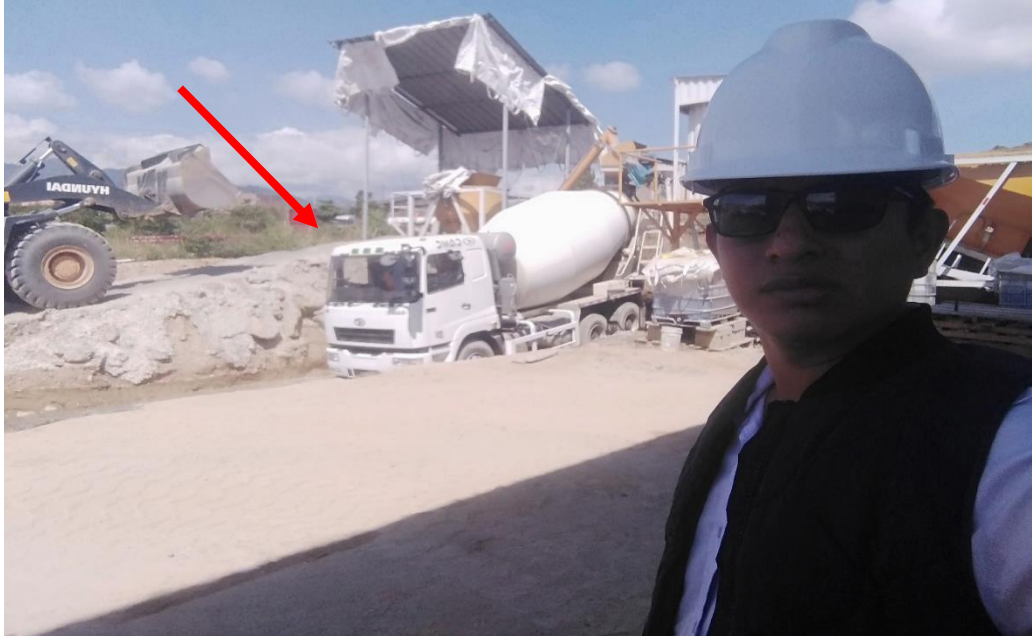
- Mejorar o modificar la tolva del componente de la planta que recibe los agregados y el cemento. Se viene generando desperdicio durante la colocación de los materiales.

Figura 99: Zona de generación de desperdicio de cemento.

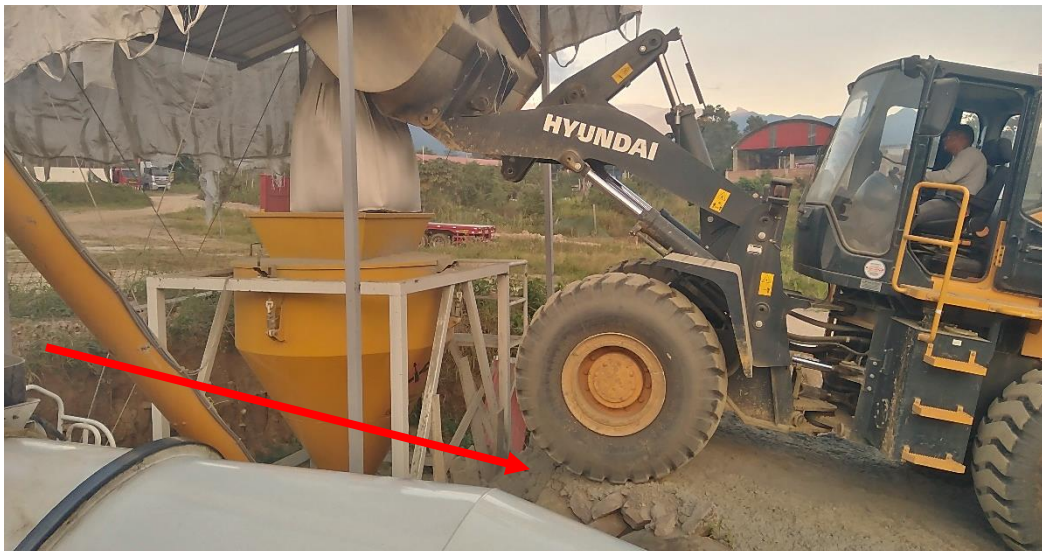
- Se aprecia que durante la colocación de cemento (big bang), los neumáticos delanteros del cargador frontal están al borde del talud de corte de la rampa que sirve de acceso para esta actividad. Se deberá de construir muros de contención y o cambiar el acceso para la colocación de cemento.

Figura 100: Peligro de caída de maquinaria.

En caso no se implemente los muros de contención, en la zona expuesta que se aprecia en la imagen, los operadores corren el riesgo de ser aplastados por la caída del cargador frontal.

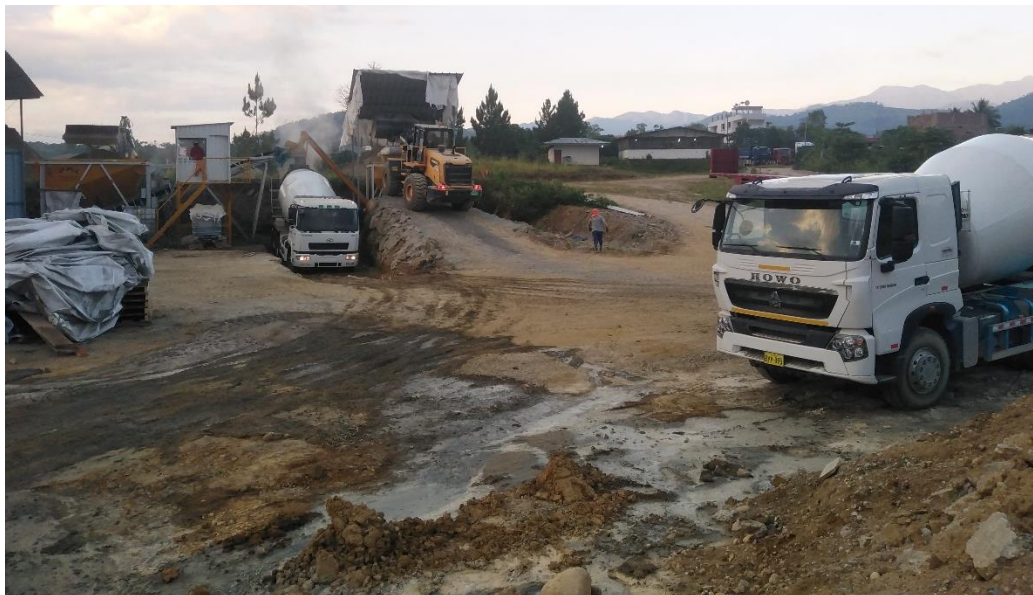
Figura 102: Zona de contaminación de suelos.

9. Mejorar la zona de lavado de mixers, se viene generando contaminación por agua con cemento. Se deberá de construir una plataforma de lavado con cunetas que puedan evacuar las aguas contaminadas a un lugar donde se pueda realizar el tratamiento adecuado, a fin de disminuir el impacto negativo en el medio ambiente.

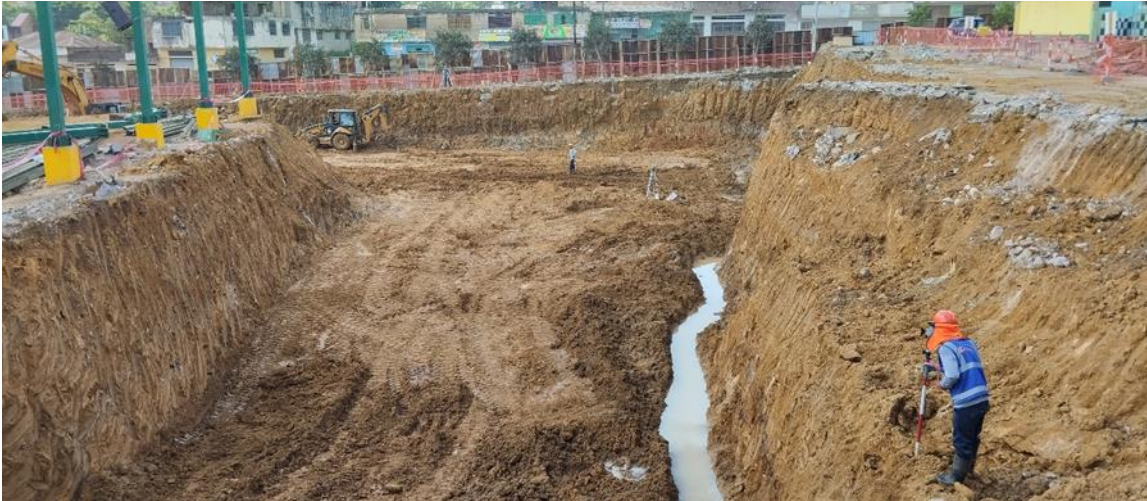
Figura 104: Se aprecia acumulación de agua por filtración que nace del talud de corte entre la plataforma 01 y 02 – Bloque 09 y 10. Tramo C.

El presente adicional de Obra, tuvo como objetivo la impermeabilización y construcción del sistema de drenaje en la parte del constado de la pantalla del muro de contención en el bloque Primaria y Secundaria, a fin de proteger la cimentación de las aguas superficiales y sub superficiales. Lo mencionado no se había considerado en el estudio de mecánicas de suelos del expediente técnico, es así que se da la necesidad de la elaboración del expediente de la presente adicional de Obra, a fin de evitar algún tipo de daño en la pantalla, la cimentación de los muros de contención y a la platea de cimentación de los módulos que colindan con el sistema de dren francés.

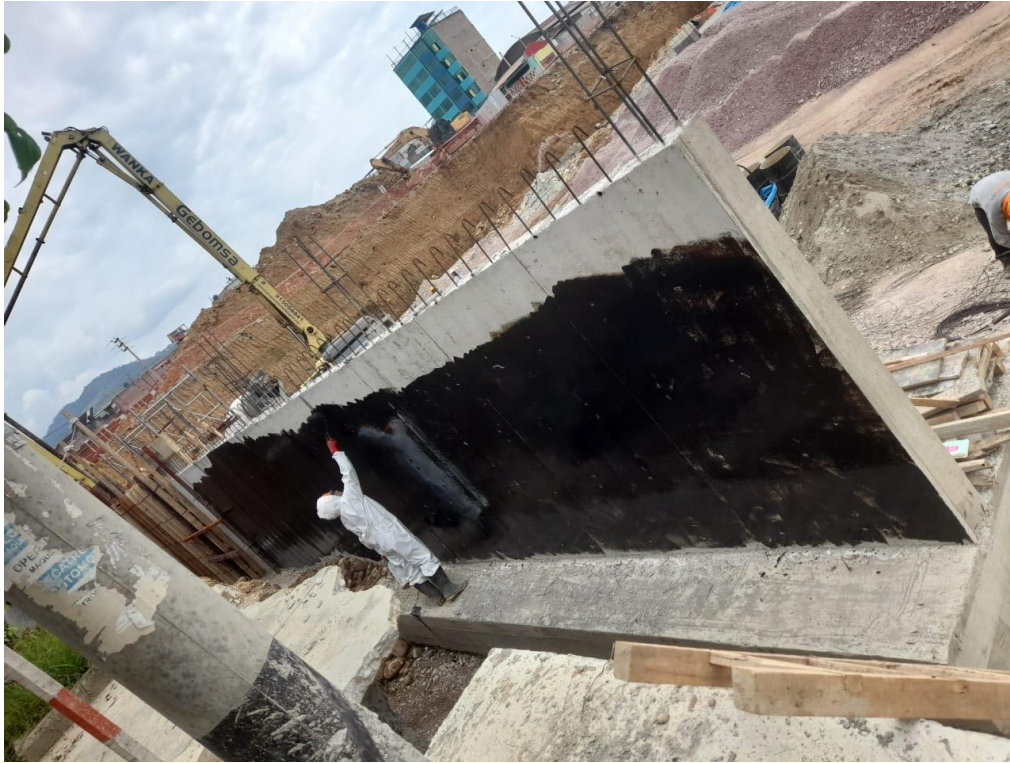
Figura 284: Impermeabilización de muros MC-18 y MC-18^a, vértice A9-A10.

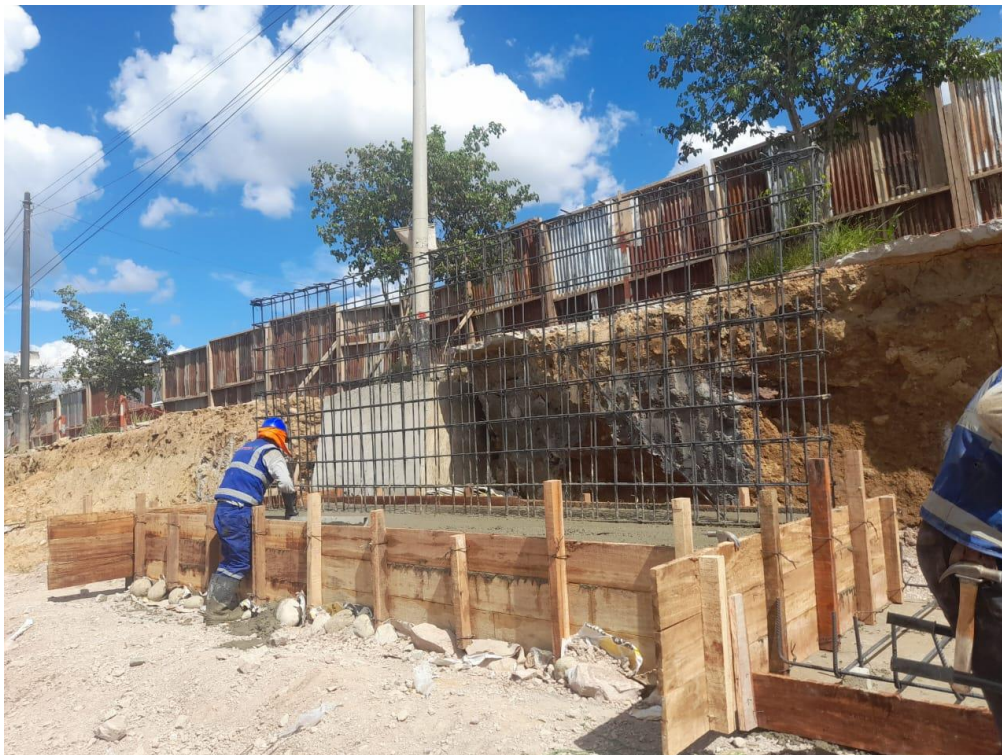
Figura 285: Armado de acero en muro MC-19, vértice A9-A10.

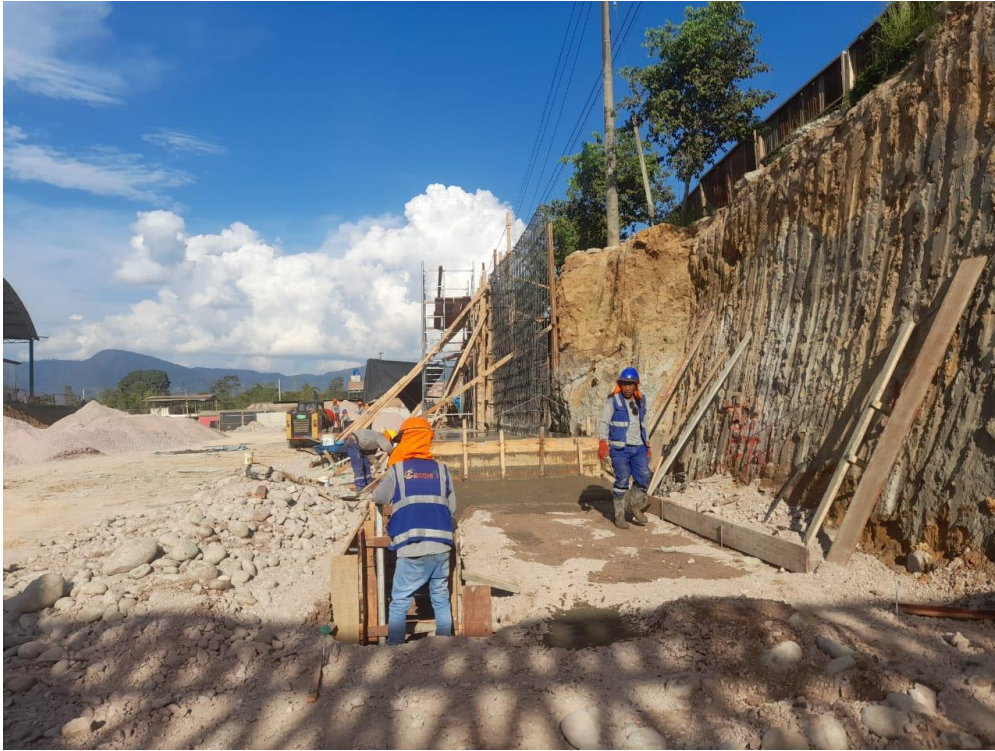
Figura 286: Perfilado y compactado de terreno para solado de muro MC-20, vértice A9-A10.

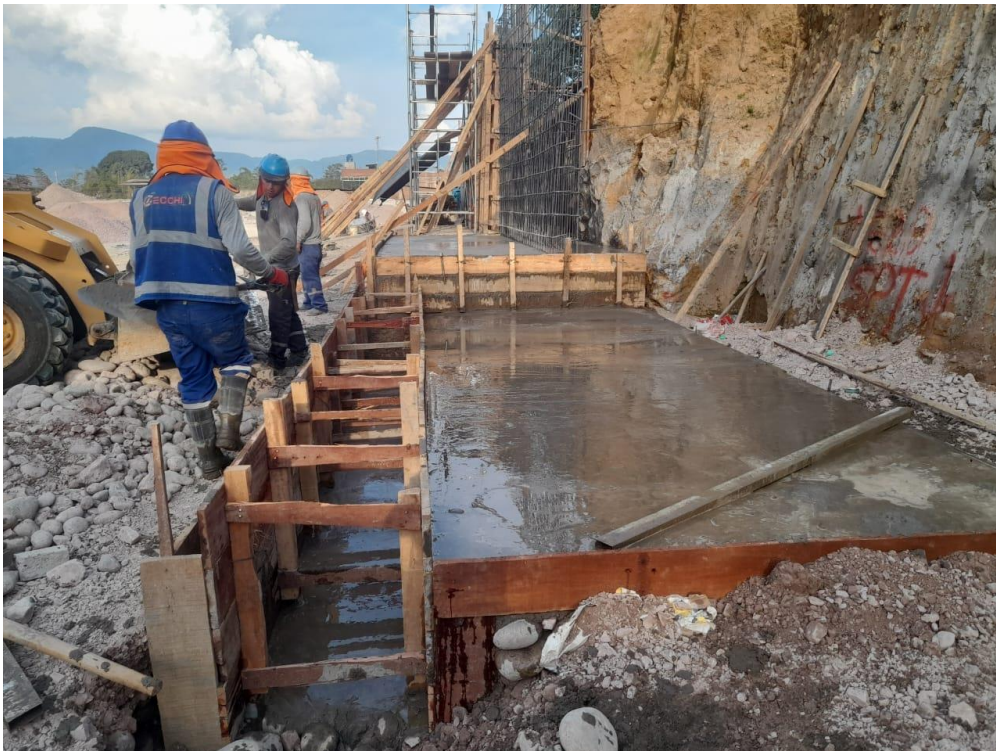
Figura 287: Vaciado de concreto en solado de muro MC-20, vértice A9-A10.

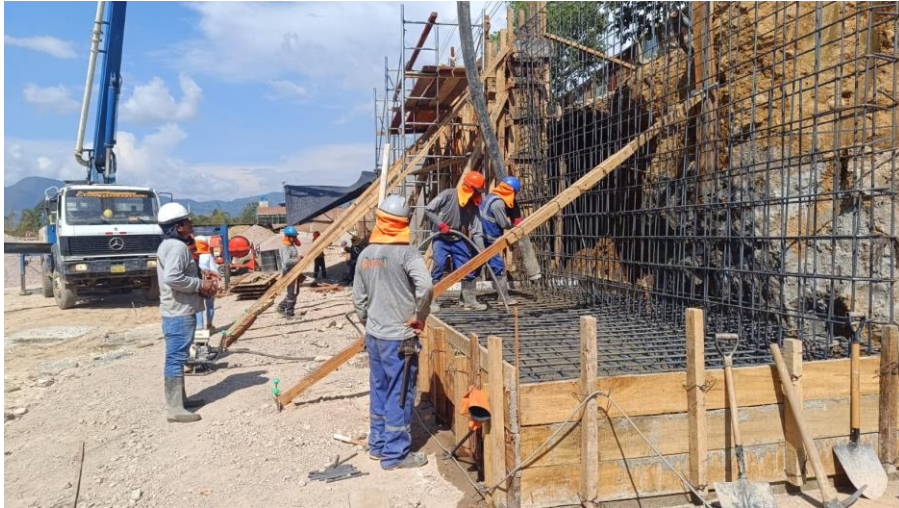
Figura 288: Armado de acero en zapata y pantalla de muro MC-20, vértice A9-A10.

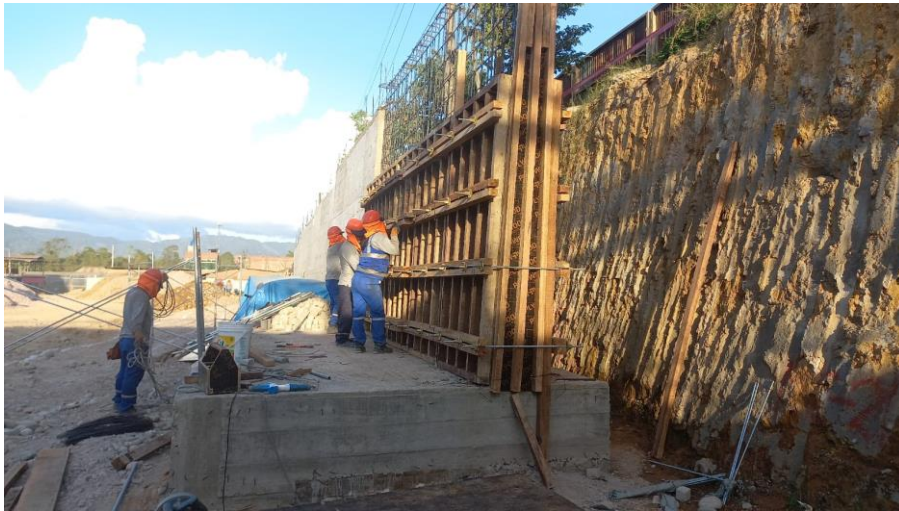
Figura 289: Encofrado de pantalla de muro MC-20, vértice A9-A10.

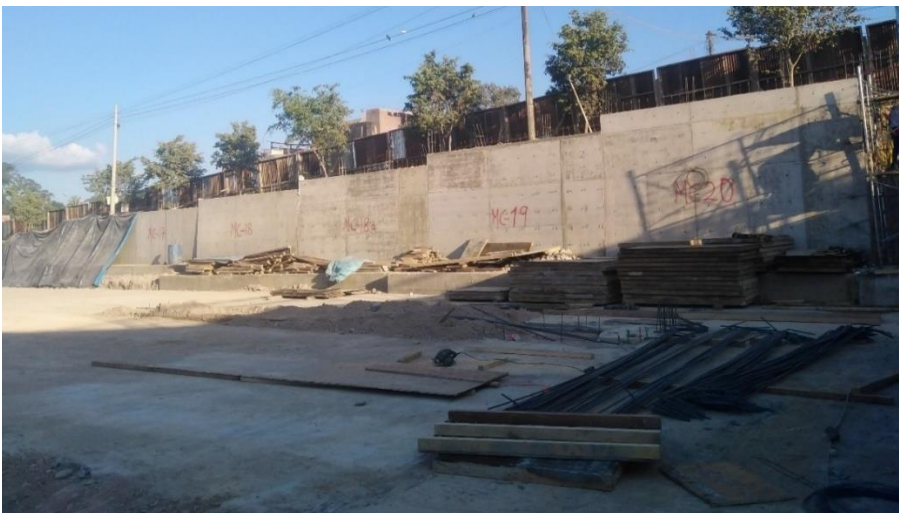
Figura 290: Muros de contención en vértice A9 – A10, Av. Sonomoro.
