**UNIVERSIDAD PERUANA UNIÓN**

**Aplicación del método PCI en la evaluación de fallas superficiales  
de pavimentos flexibles para plantear alternativas de intervención  
en las principales vías del centro de la ciudad de Juliaca**

Tesis para obtener el Título Profesional de Ingeniero Civil

**Juliaca, diciembre de 2022**

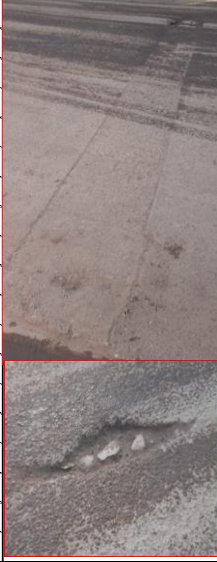
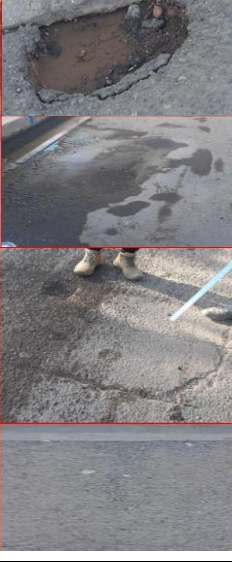
DATOS GENERALES											
NOMBRE DE LA VÍA		Jr. Progreso			TRAMO		:				
PROGRESIVA INICIAL		00+000			PROGRESIVA FINAL		0+031,50				
LONGITUD DE MUESTRA		31.5			ANCHO DE VÍA		9.5				
AREA DE MUESTRA		299,25 m <sup>2</sup>			N° DE MUESTRA		M-34				
SENTIDO DE VÍA		UNO	X	DOS	FECHA DE EVALUACIÓN		02/06/2021				
Si la vía en estudio es PAVIMENTO FLEXIBLE presenta algún tipo de falla					SI		NO				
Si la respuesta es SI identifique cual(es) son los tipo(s) de falla(s) que presenta											
CÓDIGO	FALLA				UND	FOTOGRAFÍA(S) DE FALLA(S) IDENTIFICADA					
1	Piel de cocodrilo				M2

12	Pulimiento de agregados				M2						
13	Huecos				M2						
14	Cruce de vía férrea				M2						
15	Ahuellamiento				M2						
16	Desplazamiento				M2						
17	Grieta parabólica				M2						
18	Hinchamiento				M2						
19	Desprendimiento de agregados				M2						
INVENTARIO DE FALLAS											
DAÑO	SEVERIDAD	CANTIDADES PARCIALES			TOTAL	DAÑO	SEVERIDAD	CANTIDADES PARCIALES			TOTAL
13	M	0.336	0.455		0.79						
12		299.5			299.50						
11	H	1.17	2.204	11.64	15.02
